# **INFORME RECOPIULATORIO DE ANTECEDENTES TÉCNICOS DE AUSENCIA DE EFECTOS EN EL MEDIOAMBIENTE**

**Confinor S.A.**

## ***Anexo A.2 Informes de pruebas a posteriori***

***Anexo A.2.1 Informe depósito N°6***

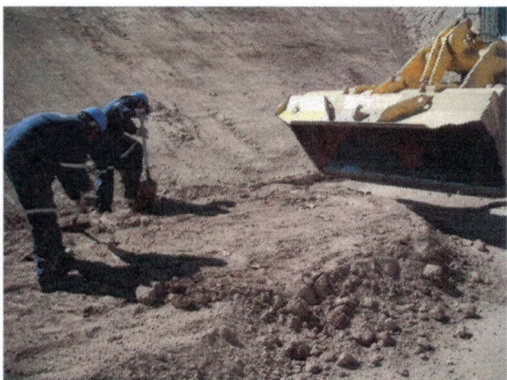
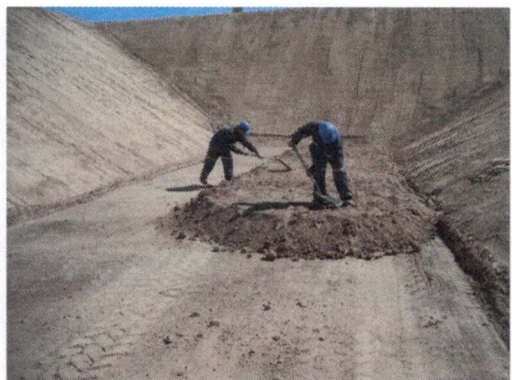
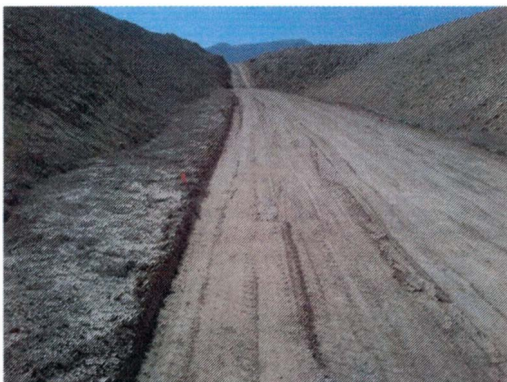
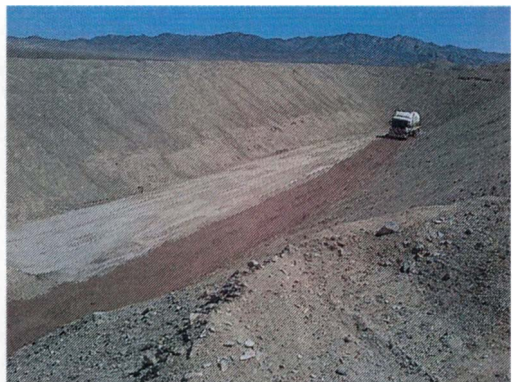
5.- Colocación de arcilla deposito de seguridad, 0,90 mts, pendiente 2%.

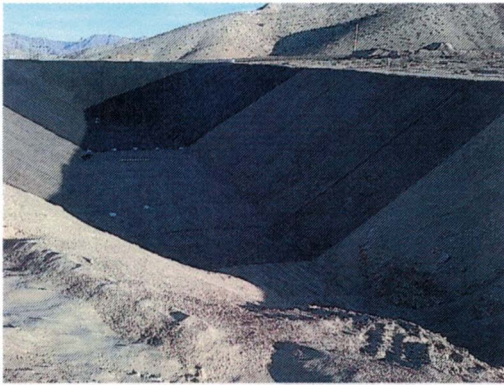
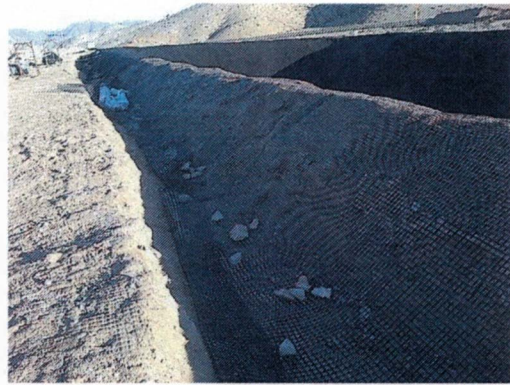
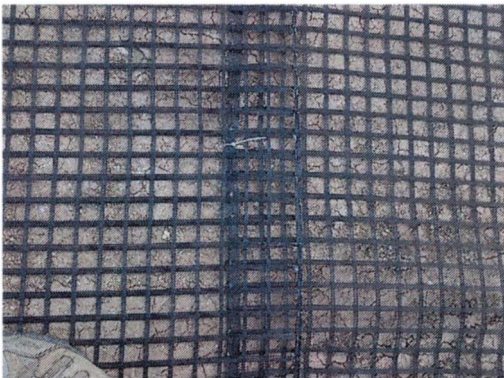
## 8- Instalacion de Geogrilla de HDPE

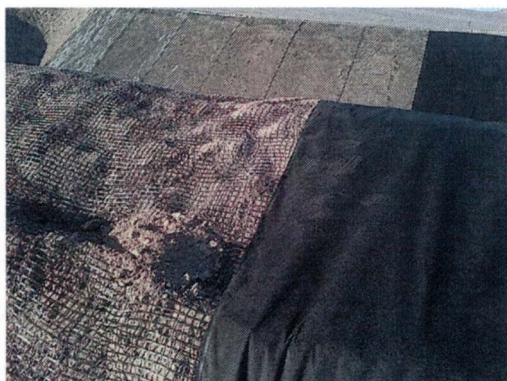
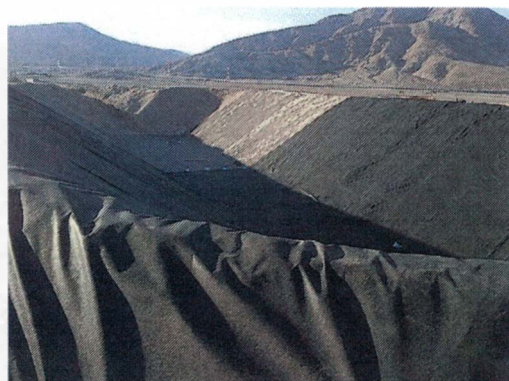
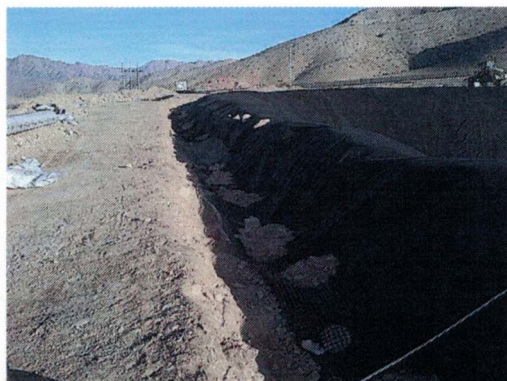
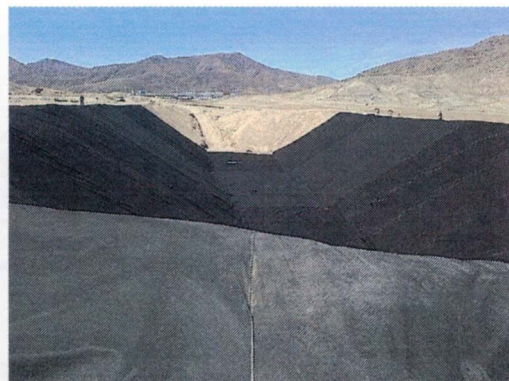
**10.- Instalacion sistema de drenaje 0,30 m, tubería drenaflex doble pared y capa drenante, sistema terciario.**

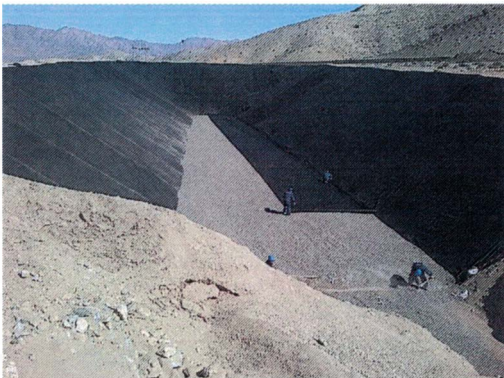
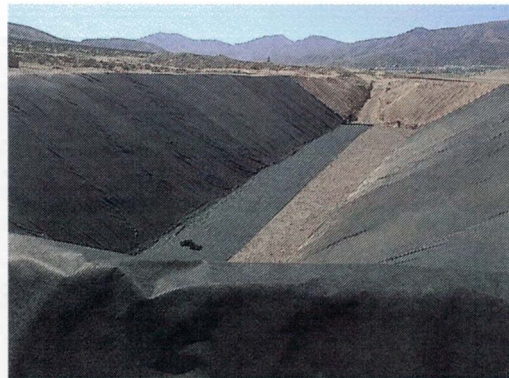
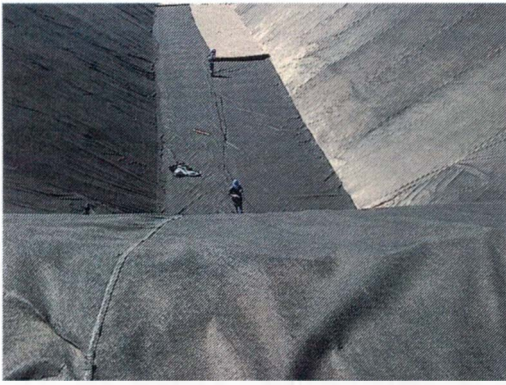
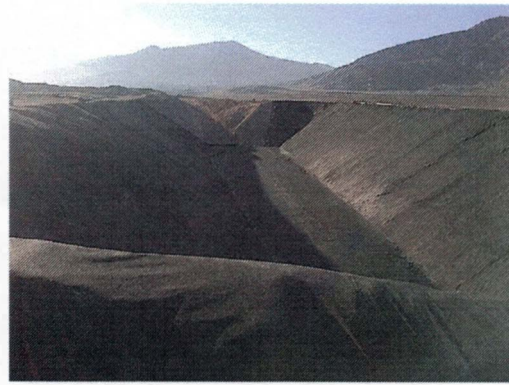
**11.- Instalacion de Geotextil 300gr/m2 sobre capa drenante.**

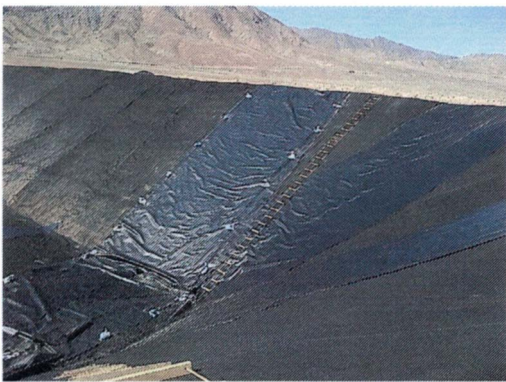
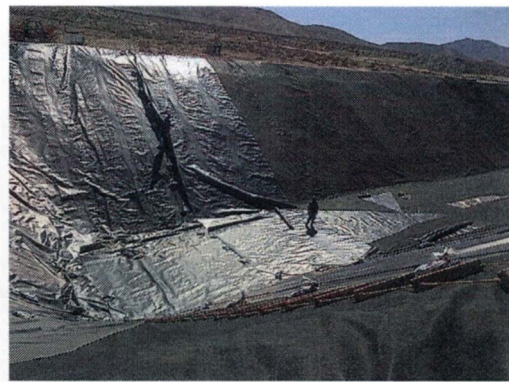
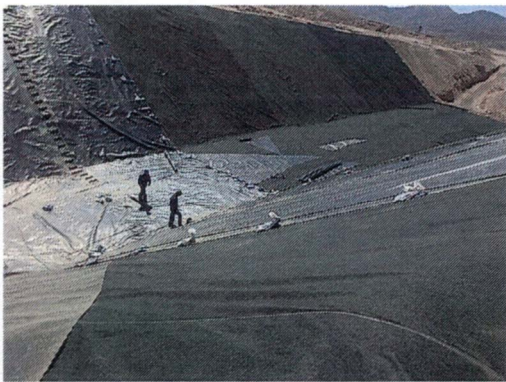
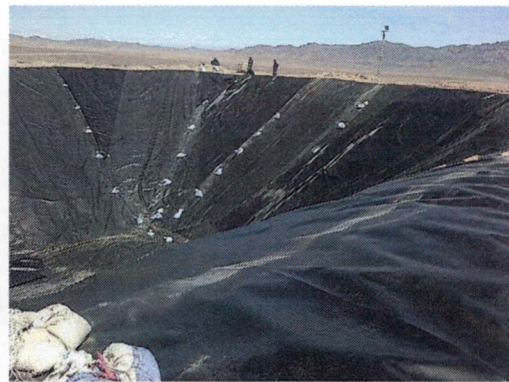
12.- Impermeabilización con lamina de HOPE, primera capa.

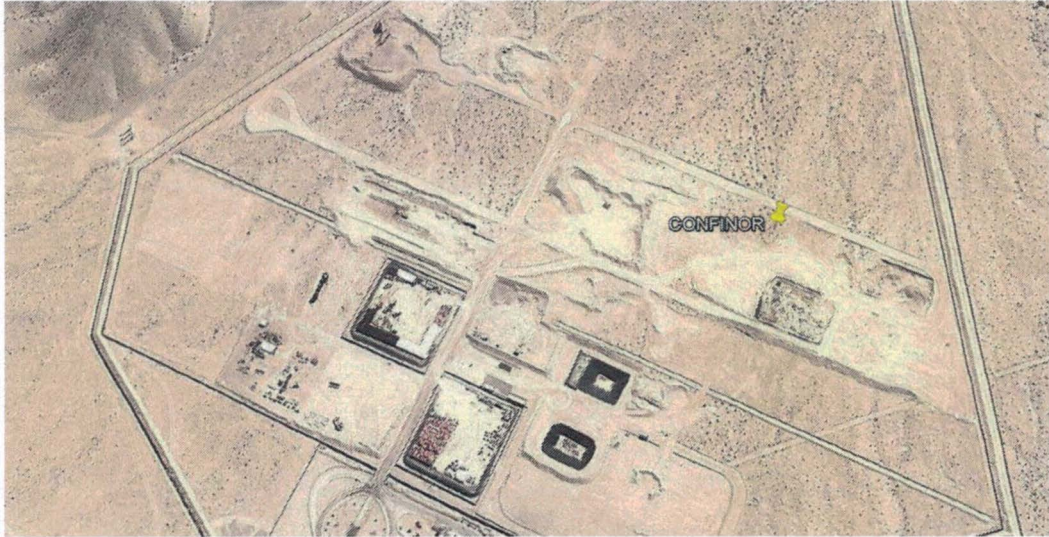
**Figura N° 1. Planta general del área de los trabajos.**

Por requerimiento de CONFINOR, se ha realizado el levantamiento topográfico necesario para obtener los volúmenes expresados en metros cúbicos ( $m^3$ ) de las instalaciones indicadas por el Mandante al interior de la planta Individualizada, en el Sector de Llano Seco, Comuna de Copiapó.

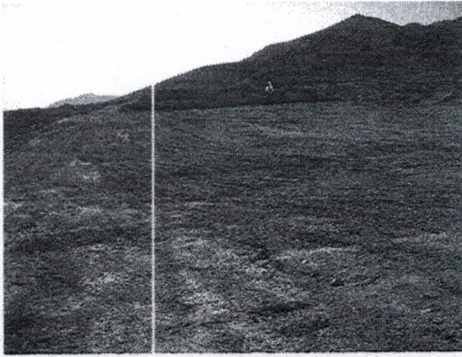
Fig.1.

Lo primera actividad a realizar debido a la pendiente natural del terreno, es generar una explanación del sector, a fin de lograr una cota tal, que aproveche de buena manera los volúmenes de corte, para reutilizarlos en el relleno y generar la plataforma donde se replanteará el depósito de seguridad. Una vez lograda la plataforma horizontal (fig.1), se deberán replantar los vértices del depósito (estacas de 1.0 mt, de fierro con bandera fig.2.). Luego se deberá replantar la referencia que servirá como guía para la confección de taludes y el fondo de la trímica terraza, que se llamará zanja patrón, y esta tendrá una altura de 3.33 metros correspondientes al  $\frac{1}{3}$  de la altura total. Las dimensiones de esta zanja según sea el caso, si es un depósito de seguridad chico (DSCH) o un depósito de seguridad grande (DSG), se deberán deducir teniendo como datos; la altura de la terraza y la pendiente de los taludes, que será 1:1,35. Esta operación se deberá repetir sucesivamente una vez terminadas las terrazas respectivamente, previo control de las geometrías y cotas para cada una de ellas.

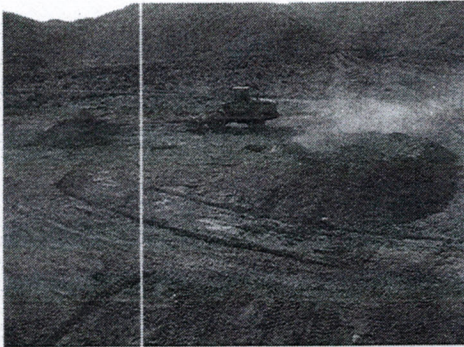
Fig.11.

La superficie húmeda lograda posterior al perfilado de taludes se deberá revestir con 10 a 15 cm con material preparado resultante de la mezcla de 80% de producto seleccionado del harneado (pto2.1.3.) y 20% de arcilla. Este material se acumulará mezclado, se humectará hasta obtener una humedad óptima(Fig.11.). Posteriormente se instalara sobre la superficie total de los taludes, mediante perfilado manual (Fig.12.), y chequeo de espesores de capas, para luego realizar su compactación.

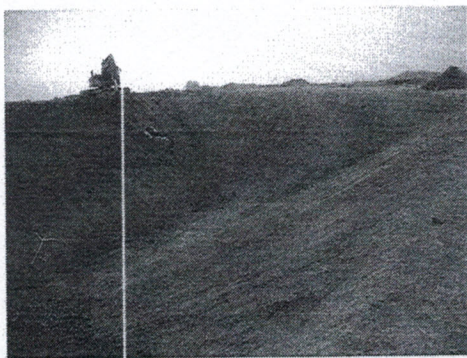
**Fig.13.**

La compactación de los taludes se realizará con rodillo de 1,30 ton dinámico, el deberá aplicarse sobre los taludes con 3 ciclos a lo menos (se deberán hacer canchas de pruebas para obtener la cantidad de ciclos) y un 25% de traslajos longitudinales y transversales. Esta operación se debe realizar con el rodillo adosado a la excavadora, y se deben dar los ciclos necesarios según los resultados de la cancha de prueba (Fig.13.).

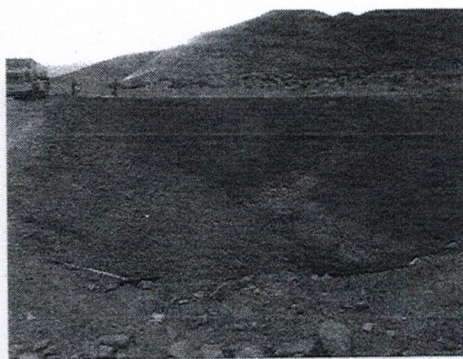
**Fig.14.**

Es importante en esta etapa, procurar mantener la humedad optima del suelo (Fig.14.), y realizar inspecciones visuales en cada uno de los ciclos a fin de retirar y/o eliminar las piedras o nidos de piedras. Esta operación consiste en retirar las piedras o nidos, y reemplazarlas por material mezclado en condiciones idénticas al utilizado en el revestimiento de taludes.

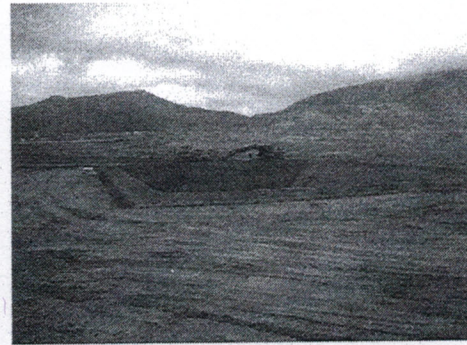
**Fig.26.**

Los pretiles de protección son el otro elemento que conforman las obras perimetrales del depósito, y esta tienen como finalidad, ser una barrera dura para los equipos que transiten en las proximidades del depósito, y también para las posibles aguas lluvias que puedan llegar a la periferia del depósito. Las dimensiones de los pretiles de protección (forma trapezoidal) son; 100 cm en la base, 50cm en la corona por 50 cm de alto, y para su construcción se deberán utilizar maestras de madera cada 15 metros, con el objeto de mantener constante la geometría del pretil en todo el largo del depósito (Fig.24 y 25). La construcción de este tipo de elementos, se debe realizar en capas capas compactadas de 15 cm, hasta lograr la cota de corona del talud, y el material a utilizar para este propósito, será el mismo que el utilizado para el revestimiento de taludes, por lo tanto el material se debe aplicar en las mismas condiciones de humedad y nivel de compactación, descrito en la preparación de superficie (Fig.26.).

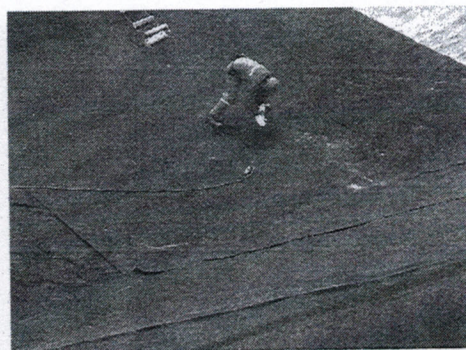
**Fig.28.**

Las uniones se realizarán con la máquina "Leister" calentando y uniendo los dos paneles contiguos (Fig.28.). El traslape será de un espesor mínimo 10 cm, se realizará dejando siembre el panel ubicado aguas arriba por sobre el ubicado aguas abajo y manteniendo el mayor cuidado de no dañar la geomembrana por el calentamiento (en el caso donde el esquema sea HDPE-Geotextil-HDPE), para evitar daños se usará un trozo de lámina de sacrificio o de apoyo que se pondrá por debajo de la unión entre el geotextil y la geomembrana, el cual se retirará una vez terminada la unión.

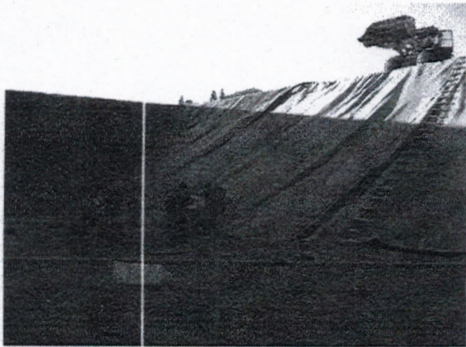
Fig.29.

La capa drenante tendrá como propósito la de ser un medio de transporte o bien drenar la posible producción de lixiviados hacia las tuberías de inspección y drenaje. Esta capa está conformada por un árido de tamaño máximo de 1/2" el cual será repartido uniformemente en tres capas de acuerdo al esquema de construcción del depósito, siendo la primera capa la que se encuentre una vez instalado el geotextil. Esta capa será de 30 cm de alto, y se colocara mediante simple vaciado sobre una geomembrana de sacrificio de HDPE, el equipo de apoya para esta tarea será un cargador frontal, debido a que este otorga una caída del árido controlada hacia la superficie del fondo del depósito. El material dentro del depósito se distribuirá manualmente y para lograr que la capa de 30 cm sea uniforme se utilizaran maestras de tubos de cartón, balizadas ala altura correspondiente al ancho de capa ya mencionado (Fig.29.). A fin de garantizar el espesor de capa, esta se le deberá practicar calicatas inspectivas, a fin de corregir la falta de material en el caso que lo amerite (Fig.30 y 31.).

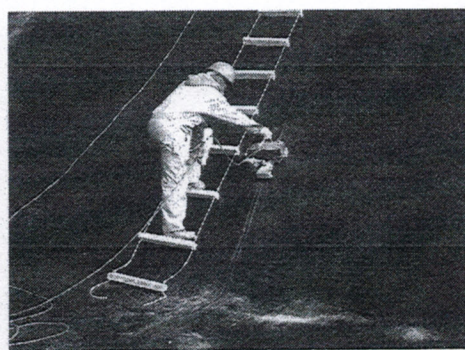
**Fig.34.**

La soldadura se efectuará principalmente utilizando equipos automáticos y técnicos de soldadura a fusión (Fig.33,34 y 35.). La soldadura con extrusión se utilizará únicamente cuando la soldadura por fusión no es posible, tal como en penetraciones de tubería, parches, reparaciones y soldaduras cortas (menores al ancho del rollo) (Fig.36.). Las bocas de pescado y arrugas excesivas en las uniones de soldaduras, serán minimizadas, y cuando sea necesario, serán cortadas en la cresta de las arrugas de regreso al paño, a manera de lograr un traslape plano. El corte se terminará con un "keyhole" (nominal 10 (mm) (1/2")), para minimizar la propagación de la rotura o grieta). El traslape debe ser posteriormente soldado. El corte tipo "keyhole" será posteriormente parchado con un parche redondo u ovalado del mismo material de geomembrana, extendiéndose un mínimo de 150 (mm) (6") más allá del corte, en todas direcciones.

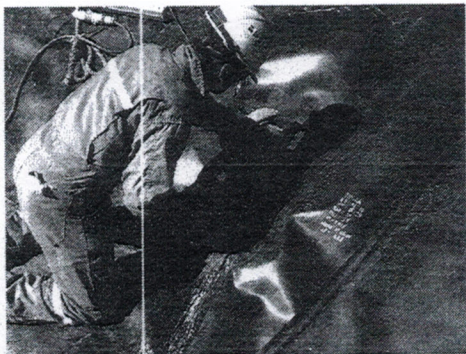
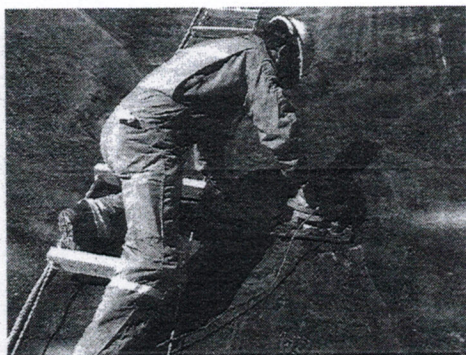
**Fig.37.**

El equipo para los ensayos de soldadura de extrusión incluirá pero no se limitará a: una unidad de cámara de vacío consistente en una caja rígida, una ventana visora transparente, un empaque suave de hule adherida a la base, un puerto de salida o una unidad de válvula y un manómetro de vacío; una unidad de bomba de vacío equipada con un regulador de presión y conexiones de tubería, una manguera de hule de presión/vacío con sus fittings y conexiones; un recipiente de plástico, una brocha ancha de pintura, y una solución con jabón líquido. La bomba de vacío estará cargada y el tanque de presión será ajustado a aproximadamente 35 (kPa) (5 psi) (Fig.37. y 38.).

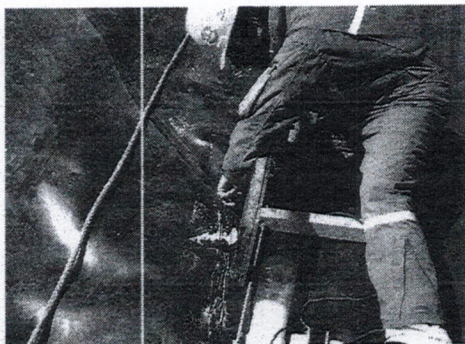
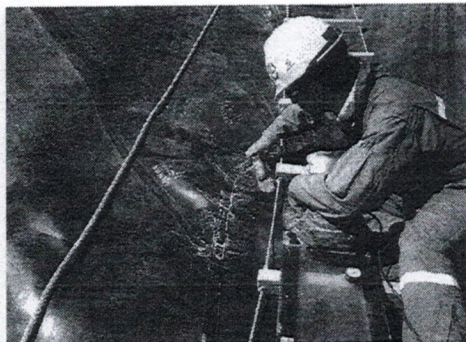
**Fig.39.**

válvula de vacío, y mantendrá la presión inicial de aproximadamente 35 (kPa) (5 psi) por aproximadamente 5 segundos. La geomembrana debe ser observada continuamente a través de la ventana visora, para detectar la presencia de burbujas de jabón, lo cual indica una fuga (Fig.39 y 40.). Si no se ven burbujas después de 5 segundos, el área se considerará libre de fugas. La caja se despresurizará y se le moverá al siguiente área adyacente, con un traslape apropiado, y se repetirá el proceso. Todas las áreas donde aparezcan burbujas de jabón, serán marcadas, reparadas y luego vueltas a probar.

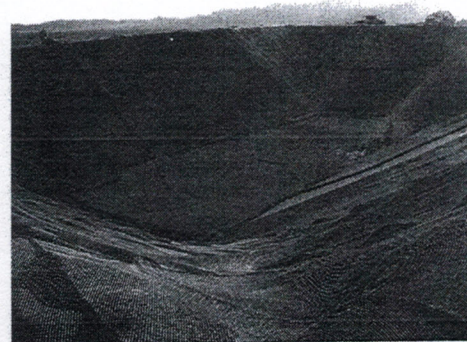
**Fig.50.**

La instalación de esta, tiene el mismo principio que la geomembrana, se deben colocar en todo el perímetro del depósito, previamente dimensionadas en terreno (esta operación dependerá básicamente del largo comercial de los rollos adquiridos), para luego ser desplegadas al interior del depósito previamente afianzadas con sacos, a fin de evitar la caída de estos al interior del depósito (Fig.49.). A continuación se inicia la instalación de estas, que consiste en la unión entre paños de geomalla con cordones de extrusión

alternados en 1 mt de distancia. Se debe tener presente que la geomalla debe quedar traslapada como mínimo en 10 cm (Fig.50).

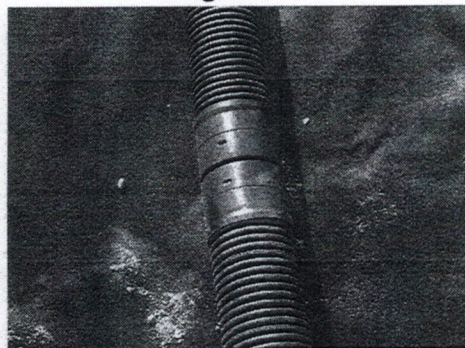
**Fig.54.**

Las tuberías deberán instalarse con coplas de HDPE y se deberán extrusar para su mejor seguridad y resistencia a la tracción (Fig.54.).

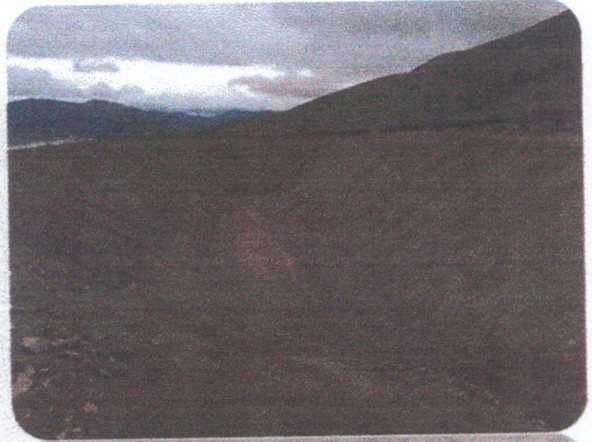
Terreno preparado para instalación

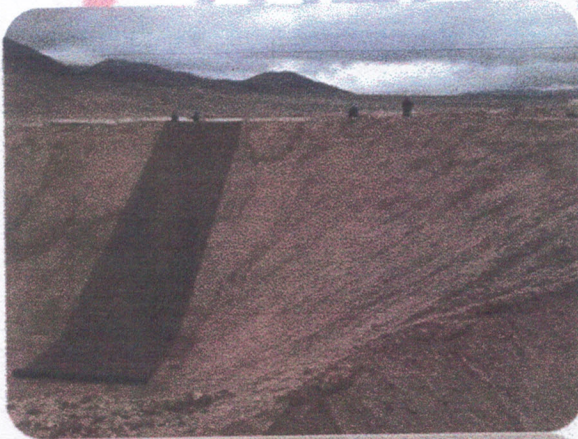
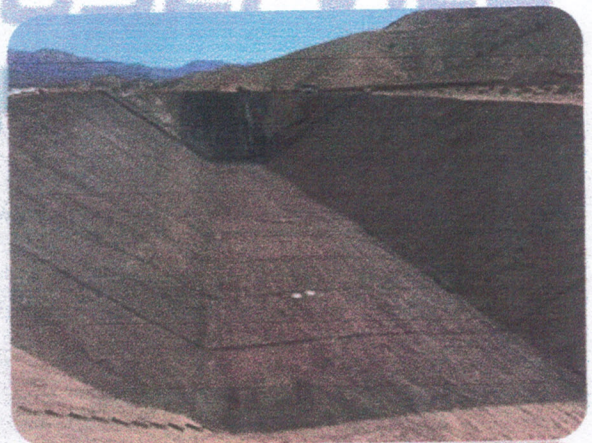
Geogrilla o matrix 5 [mm]

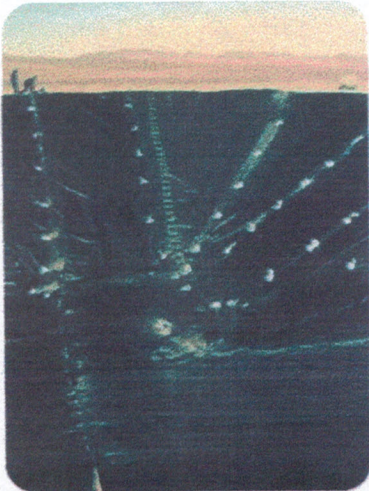
Lamina 1,5 [mm] HDPE

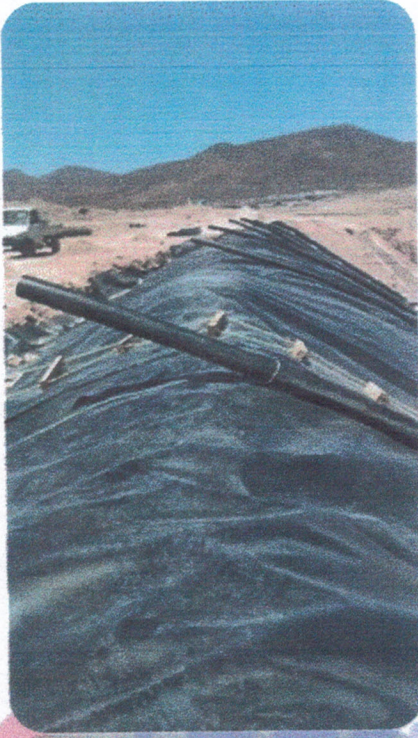
Instalación de tuberías y drenaflex

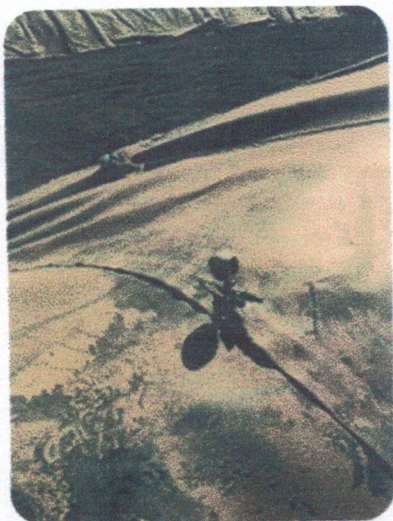
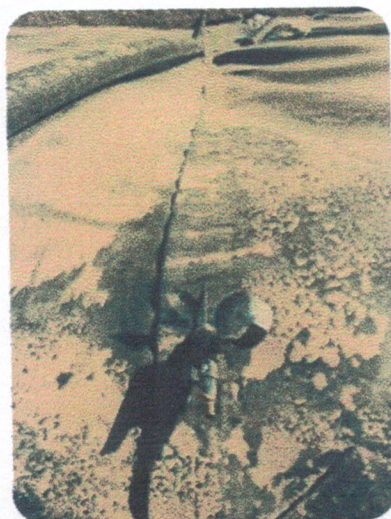
Prueba de presión en cordon geomembrana

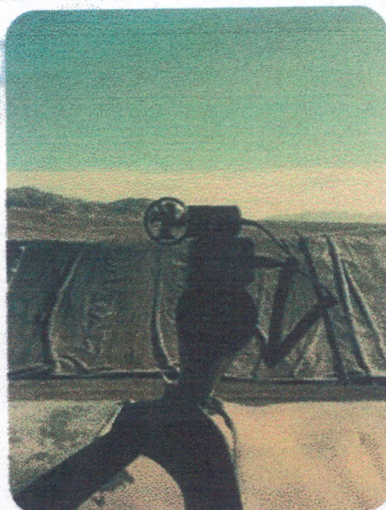
Registro con anemómetro digital

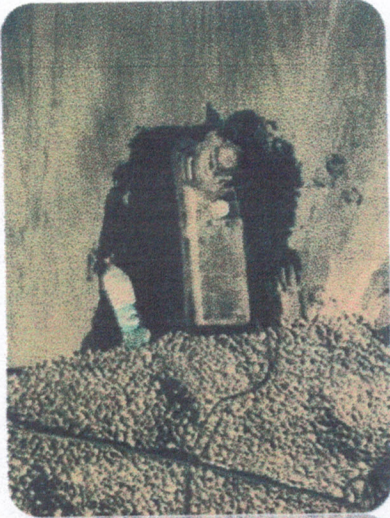
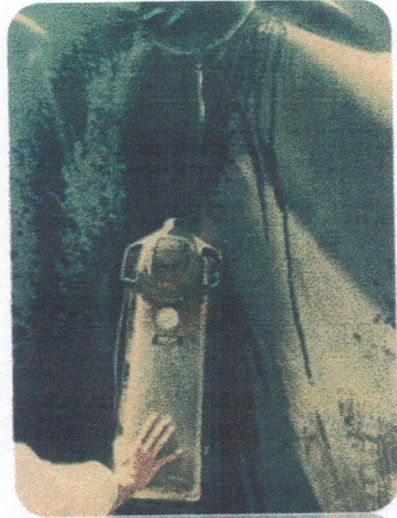
Chequeo con campana de vacío parches y  
pusonamiento

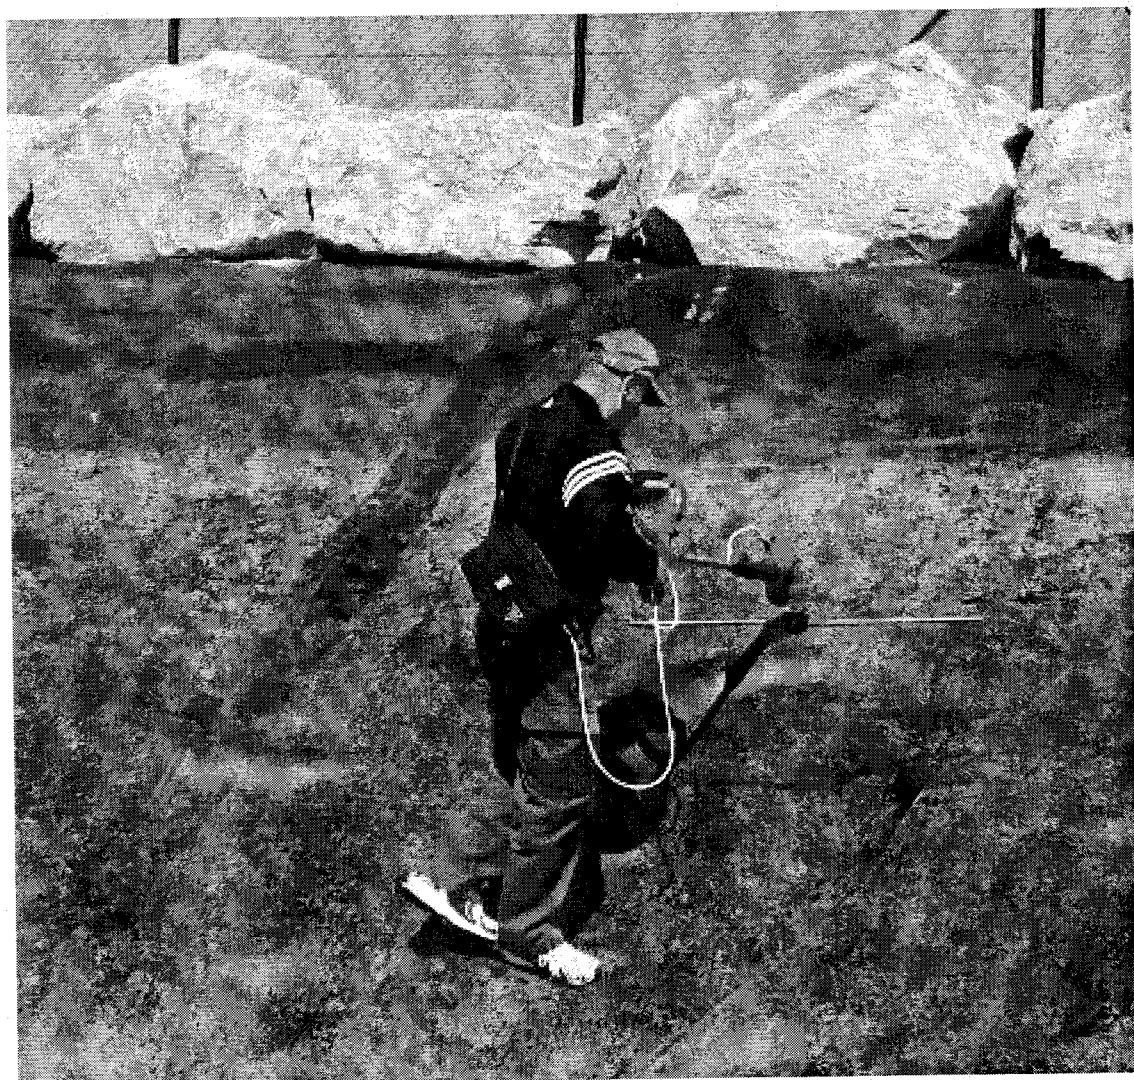
# Verificador de aislamiento

El verificador de aislamiento es un aparato portátil para comprobaciones del aislamiento en láminas de impermeabilización, que actúan como barreras estancas al agua, de HDPE, PE, PVC, PTFE u otros materiales resistentes al agua, así como ácidos orgánicos e inorgánicos. El verificador ha sido diseñado para trabajar en ambientes exteriores y sin riesgo de ocurrencia de incendios. Para poder alcanzar los mejores resultados es necesario, que la lámina a comprobar estuviese bien accesible de un lado, seca y no contaminada con polvo. A su vez, la parte opuesta de la lámina debe estar lo suficientemente asentada al suelo, sobre un material parcialmente conductivo, como por ejemplo el hormigón, ladrillos, arena, grava o arcilla.

La sonda del verificador se desplazará por la superficie de la lámina. En un lugar de ruptura de la misma, la sonda causará una descarga eléctrica, cuando su separación desde la lámina es inferior a 25 mm. La intensidad de la descarga depende sobre todo de la conductividad de la base o grado de humedad del suelo. El tamaño de una ruptura en la lámina no es un factor decisivo para la buena marcha de la detección. Es suficiente, que la ruptura contenga aire.

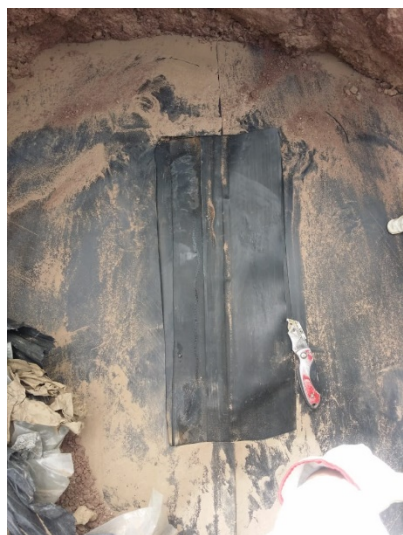
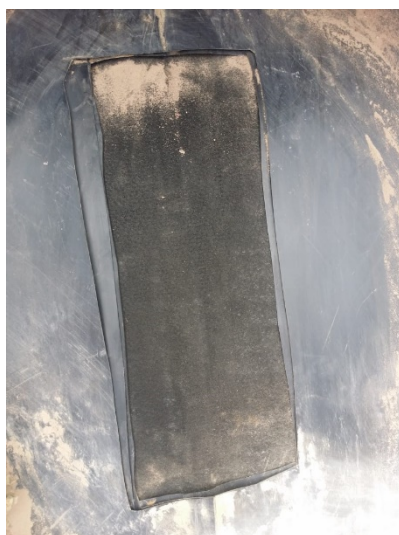
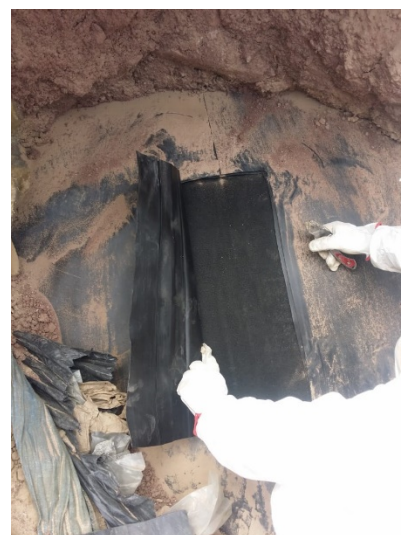
### Fotografías extracción de muestras destructivas

En relación al polietileno de alta densidad (HDPE)  $e=1.5$  mm, se ha verificado visualmente la ausencia de daño en su superficie, ausencia de roturas y punzonamiento. Las soldaduras realizadas permanecieron uniformes e integra.

Una vez despejada la capa de impermeabilización se ha procedido a aplicar el sensor de arco eléctrico con el propósito de encontrar fugas en el revestimiento. Posteriormente se han extraído muestras de las soldaduras para realizar ensayos destructivos de desgarre (peel) y cizalle (shear).

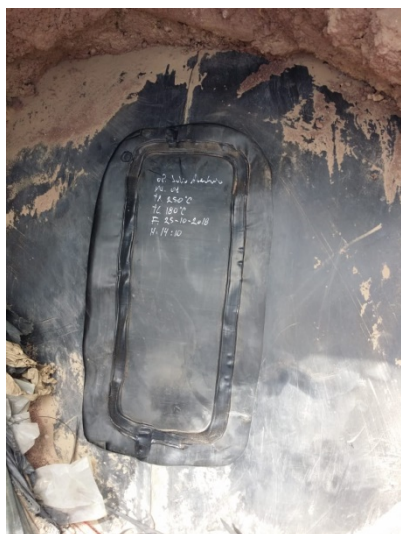
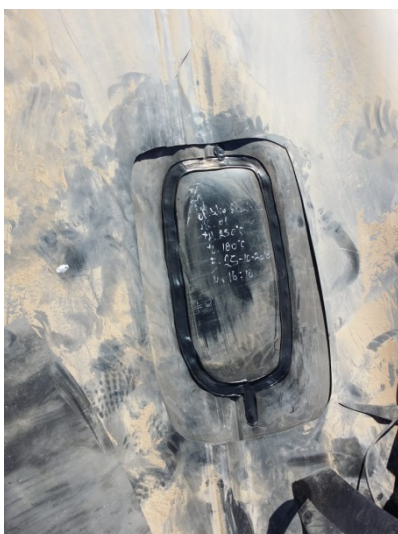
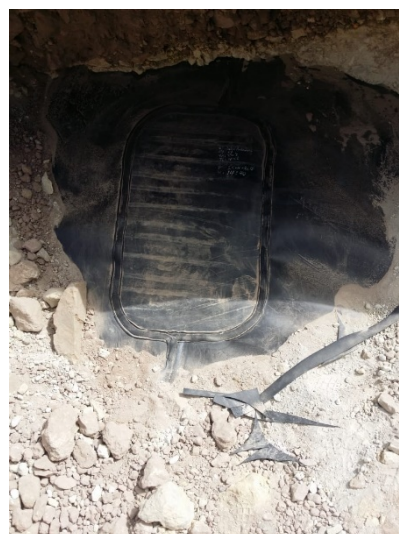
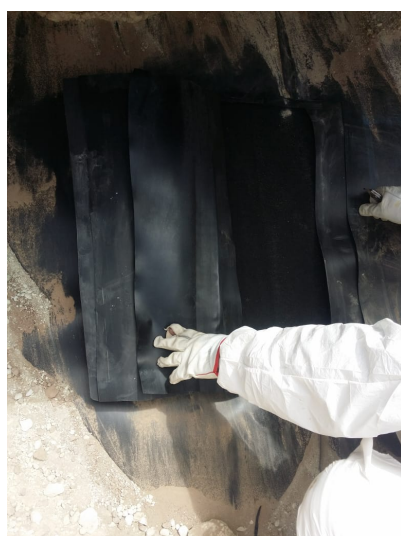
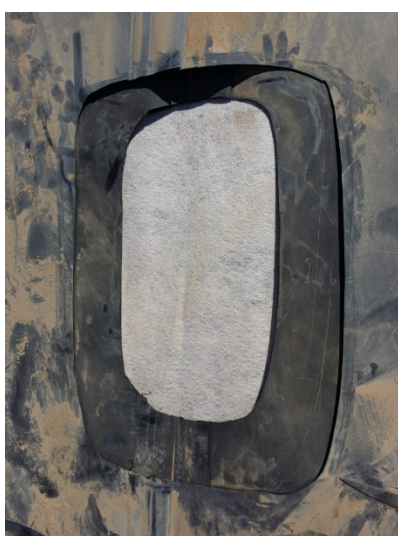
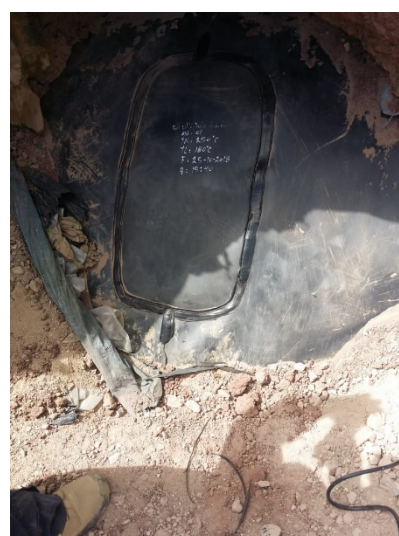
Fotografías reparaciones en sector de extracción de muestras destructivas

Una vez reparadas las zonas de extracción de toma de muestras para ensayos destructivos se volvió a comprobar la estanqueidad mediante el sensor eléctrico.

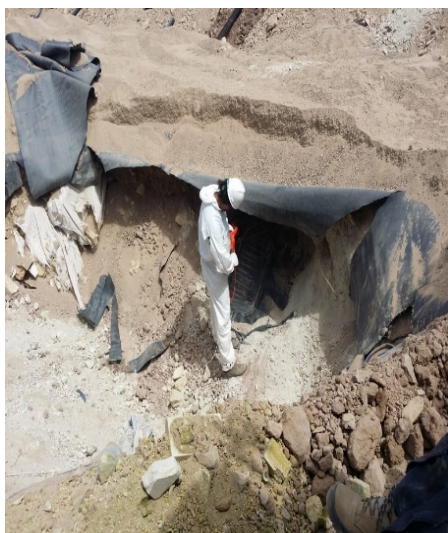
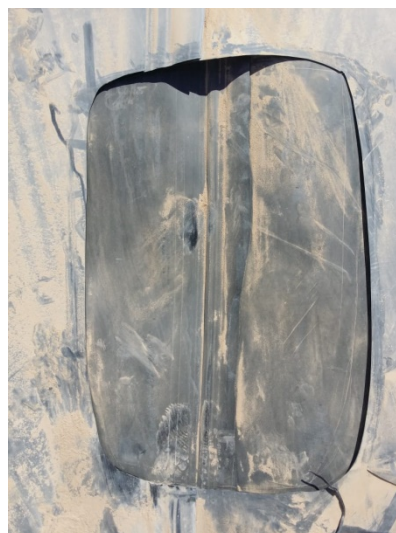
**Fotografías verificación de capas de geosintéticos y ensayo.**

**Calicatas realizadas en busca de posibles infiltraciones (fugas) mediante la aplicación de test Geoelectrico; así como también verificación de soldaduras mediante ensayos destructivos con resultados que cumplen requisitos mecánicos.**

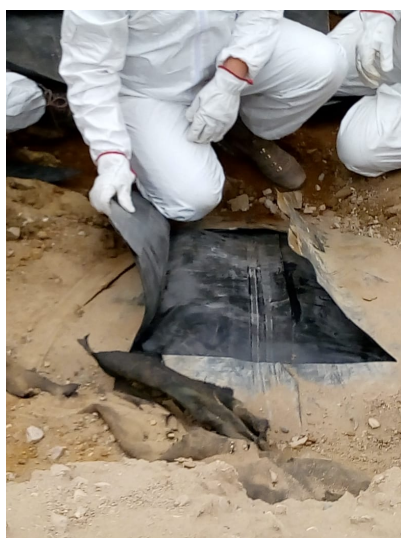
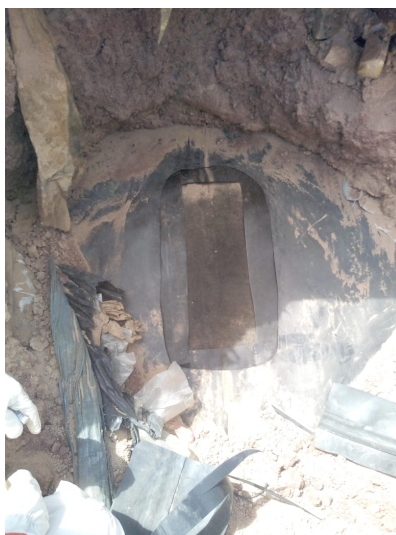
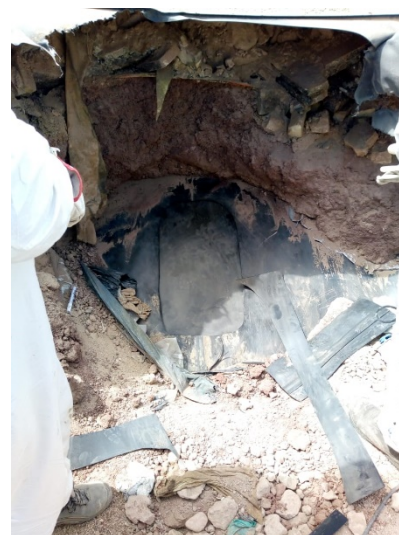
### Fotografías de calicatas y extracción de muestras destructivas para ensayos de calidad.

En relación al polietileno de alta densidad (HDPE)  $e=1.5$  mm, se ha verificado visualmente la ausencia de daño en su superficie, ausencia de roturas y punzonamiento. Las soldaduras realizadas permanecieron uniformes e íntegras.

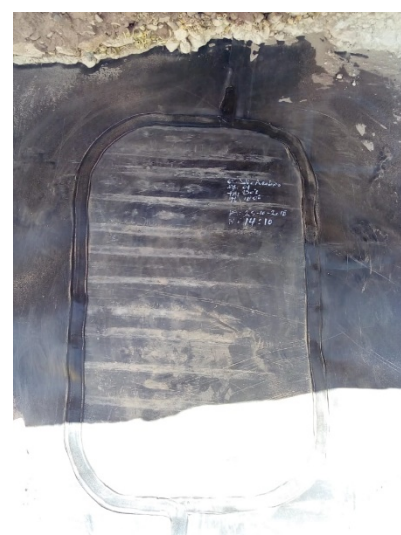
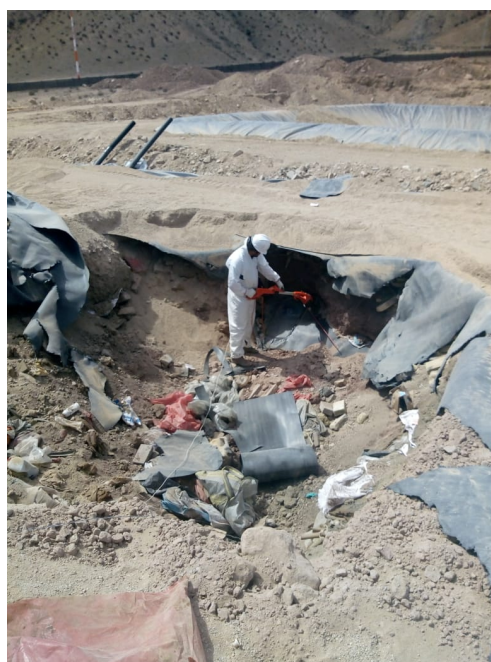
Fotografías de reparaciones mediante soldadura por extrusión.

Calicatas realizadas en busca de posibles infiltraciones (fugas) mediante la aplicación de test Geoelectrico; así como también verificación de soldaduras mediante ensayos destructivos con resultados que cumplen requisitos mecánicos.

Una vez reparadas las zonas de extracción de toma de muestras para ensayos destructivos se volvió a comprobar la estanqueidad mediante el sensor eléctrico.

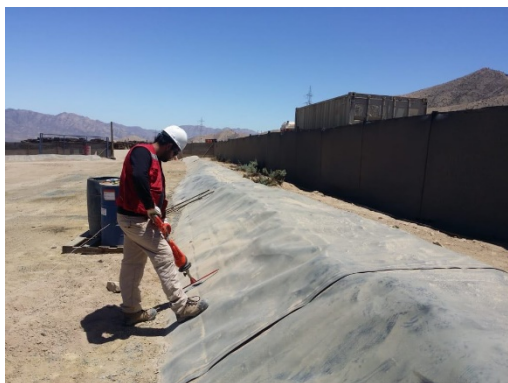
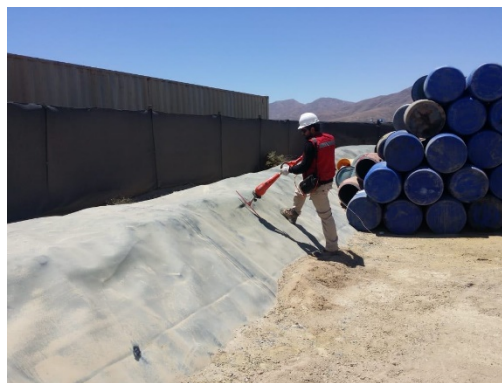
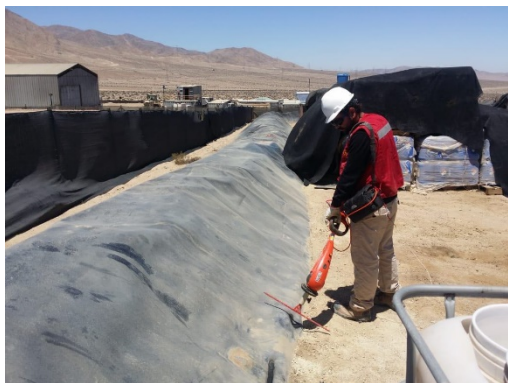
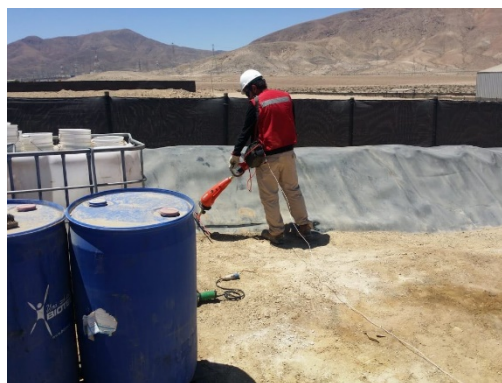
**FOTOGRAFIAS DE ENSAYO ARC TESTING BAJO NORMA ASTM D-7953  
EN CANCHA DE ACOPIO**

La inspección de la ubicación de la fuga se realizará utilizando procedimientos mediante los cuales la sonda de prueba contacta con cada punto de la superficie de la geomembrana que se está estudiando en busca de fugas, descuidando el borde y otros efectos del suelo.

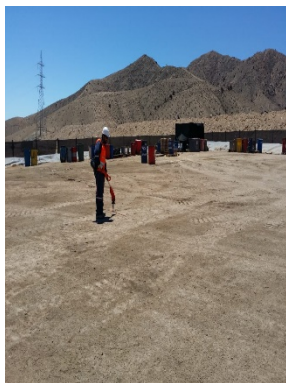
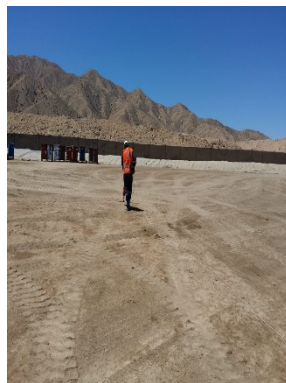
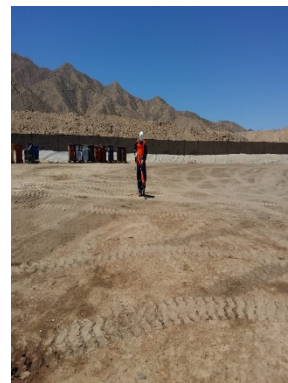
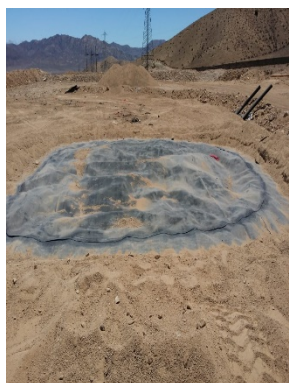
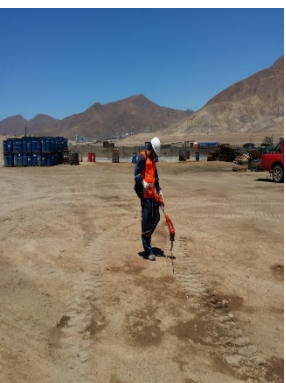
**FOTOGRAFIAS DE ENSAYO ARC TESTING BAJO NORMA ASTM D-7953  
EN CANCHA DE ACOPIO**

La sonda al generar un arco (discontinuidad en la geomembrana) emite una señal audible que es registrada por el operador para posteriormente despejar y proceder a reparar la zona con fugas.
