INFORME DE BALANCE HÍDRICO 2016

Informe del balance hídrico predio Vitahue 2016

1. Descripción General Declaración Impacto Ambiental Proyecto Tranque Vitahue

Procesamiento y Análisis de Imágenes Satelitales Tranque Vitahue 2 Enero - Octubre 2016

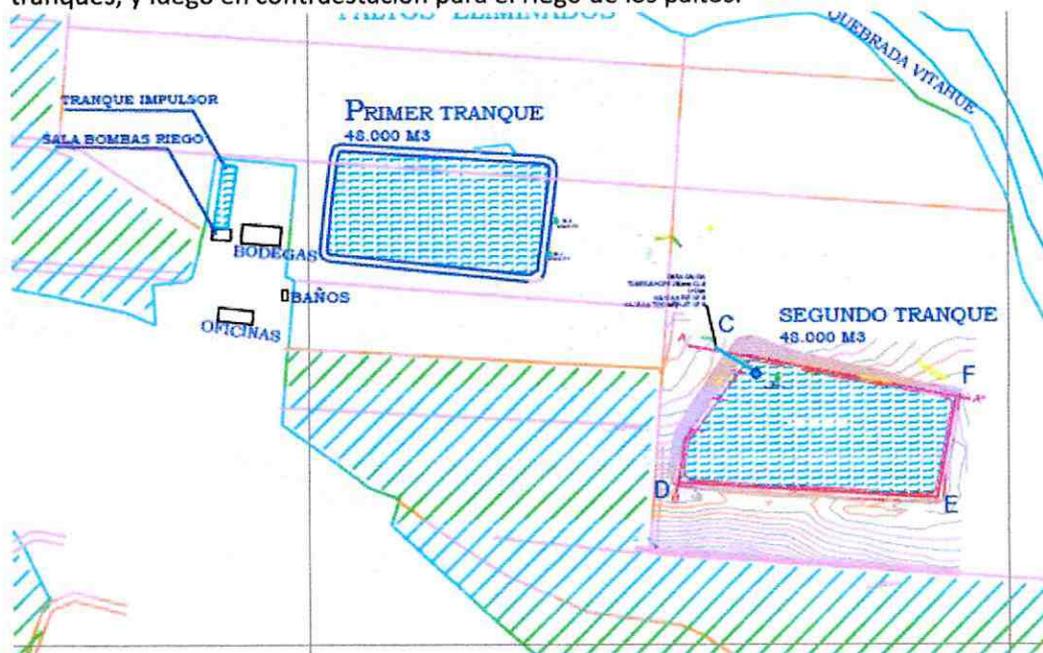
Imagen sistema hídrico integrado, el receptor de las aguas e los pozos, en el tranque pulmón o impulsor, luego el primer tranque Vitahue 1 y finalmente el segundo tranque Vitahue 2.

- 2.3. En épocas donde el caudal demandado por los paltos supera el caudal aportante de los pozos, entonces se inicia la descarga gravitacional de los tranques, primero desde el Vitahue 1 hacia el tranque pulmón, y desde ahí a los cuarteles de riego de los paltos, y en la medida del descenso del volumen de este tranque se descarga gravitacionalmente el Vitahue 2 hacia el Vitahue 1.
- 2.4. En este sentido las bombas desde el tranque pulmón sirven tanto para el llenado de los tranques, y luego en contraestacion para el riego de los paltos.

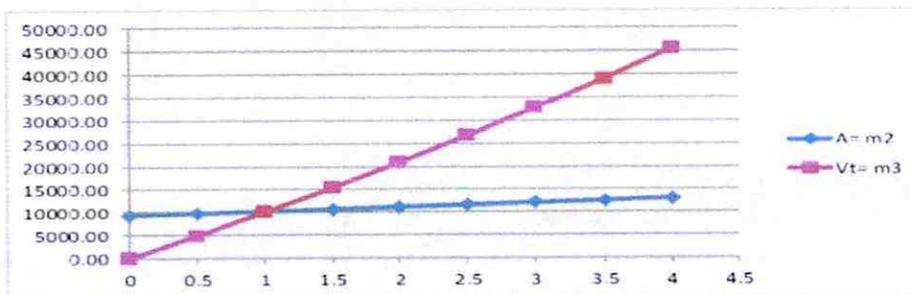
CURVA DEL EMBALSE

Cota	Altura de agua	A= m2	Vp	Vt= m3
111.7	0	9376.78		0
112.2	0.5	9809.20	4892	4892
112.7	1	10249.31	5115	10007
113.2	1.5	10697.10	5341	15348
113.7	2	11152.59	5571	20919
114.2	2.5	11615.77	5806	26725
114.7	3	12086.63	6044	32769
115.2	3.5	12565.18	6286	39055
115.7	4	13051.43	6532	45587

Y por último el volumen en función de la cota de llenado, la superficie asociada para determinar la precipitación o evaporación en cada mes.

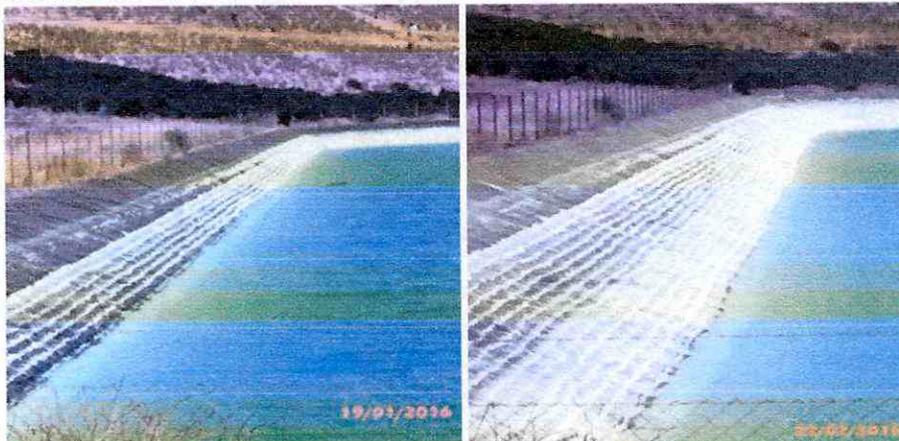
- i. En fecha 19/01/2016 se adjunta una imagen que demuestra el nivel de vaciado del tranque, se estima en 1m, esto equivaldría según curva embalse 32.769 m³, y habría coincidencia con el balance hídrico de la tabla N° 2.
- ii. En la imagen siguiente de fecha 22/2/2016, se observa que el nivel desciende nuevamente en 1,5 m adicional, lo que equivale a 15.348 m³, en la tabla 2 el volumen coincide cercanamente en 14.526 m³.

Foto N° 1 Nivel Tranque 19 Enero 2016 → → Foto N° 2 Nivel Tranque 22 Febrero 2016

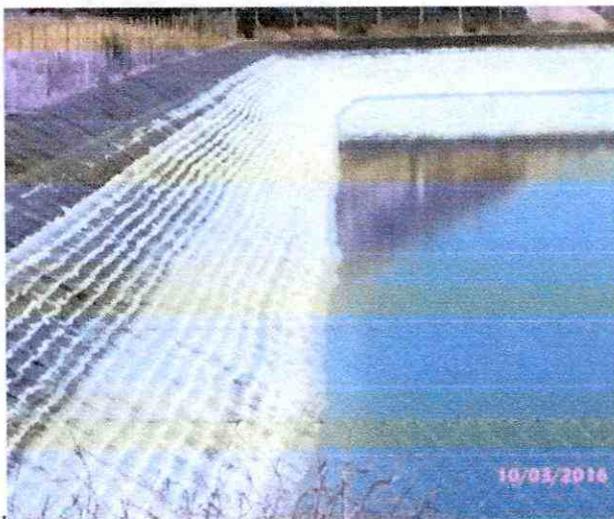
- iii. Por ultimo en esta temporada de riego, el 10 de marzo 2016, se tiene una nueva imagen del nivel vaciado del tranque, se observa un descenso de 2.80 m en la curva del embalse o sea 9.600 m³, en tanto en la tabla 2 el volumen debía ser 6.253, eso tiene que ver con un nivel de traspaso al tranque 1 que no está registrado a fines de marzo en una lectura más cercana.

Foto N° 3 Nivel Tranque 10 Marzo 2016 → → ...

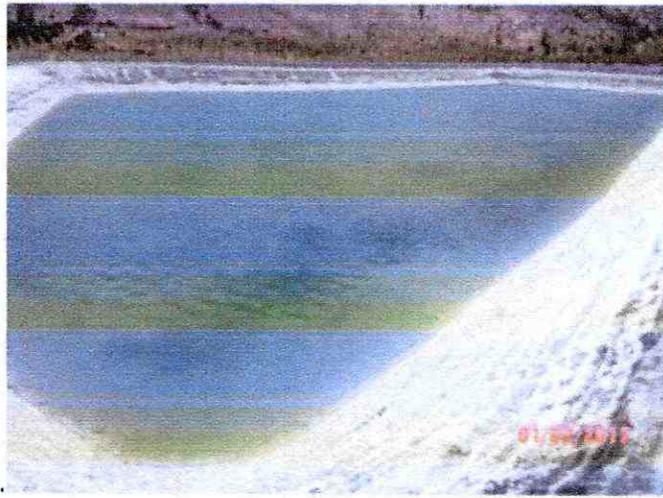
.....Foto-Nº-4-Nivel-Tranque-1º-Febrero-2017

- vi. Esto es posible corroborar con una imagen de fecha 1º febrero de 2017, donde se muestra extremadamente seco, casi sin agua se estima menos de 40 cm o menos de agua, un color cafe de sedimentos de material particulado, se estima en menos de 2100 m3 (ver informe de fecha 10 febrero 2017).

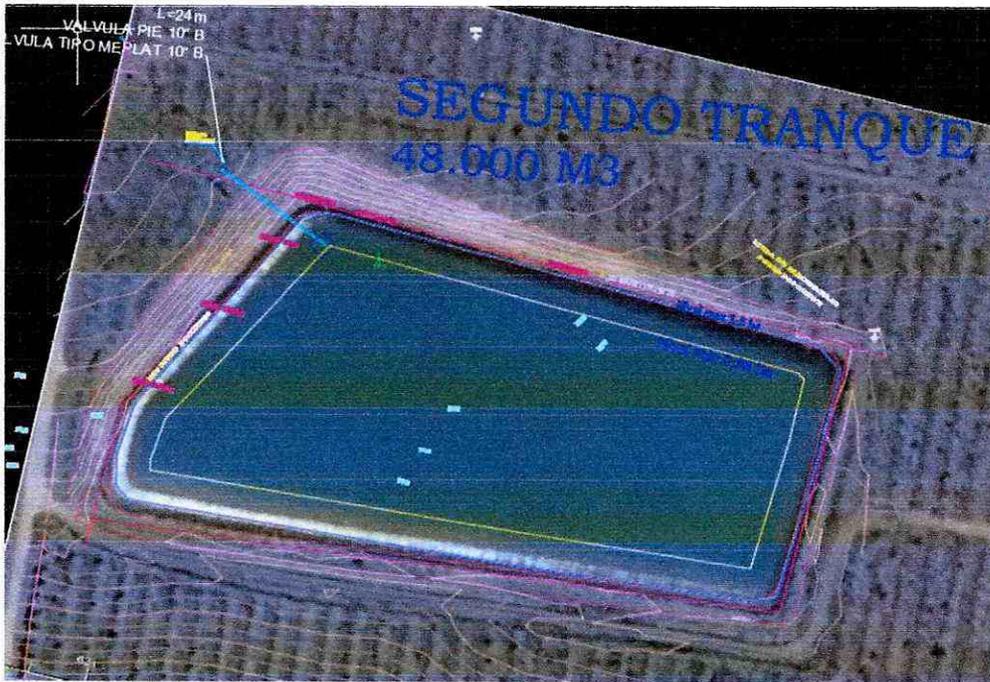
La primera imagen posible de obtener es la de google earth de fecha 6 marzo 2016, sobre puesta en un plano topográfico del embalse, en esta se puede apreciar un borde "blanco" de las sales en que se visualizan sobre le plástico negro de HDPE, esta imagen se pude corroborar con la fotografía de fecha 10 marzo que muestra el efecto de borde blanco en la fotografía.

La imagen anterior sobrepuesta en un plano topográfico, permite visualizar la superficie de espejo de agua según la curva de llenado, el nivel máx. de 1.3 ha, y el mínimo de 0.98 ha, y la foto demuestra coincidencia entre el balance hídrico, la foto de fecha 10 de marzo 2016, y con la de google earth de fecha 6 marzo 2016.

- vii. Se adjunta cartografía de topografía del tranque, con imagen posterior de google earth, de fecha 8 marzo 2016, que muestra la "línea blanca" que denota la disminución del volumen del tranque.

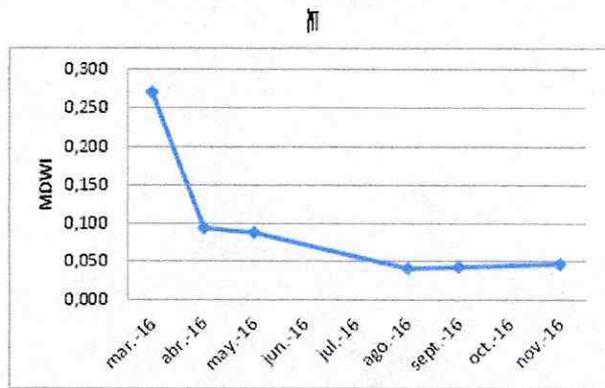
Gráfico-1. Valores promedio índice **MNDWI** dentro del cuerpo de agua.†

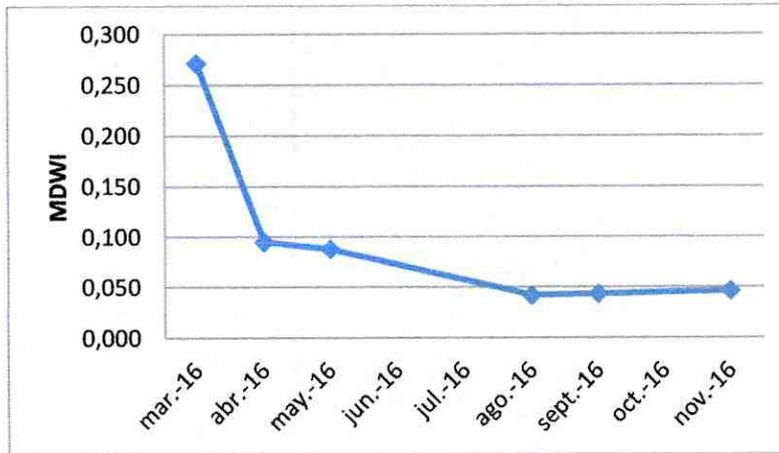
En el siguiente gráfico, se muestran los valores promedio del índice **MNDWI** dentro del cuerpo de agua estimado con las imágenes Landsat 8.

Gráfico 1. Valores promedio índice **MNDWI** dentro del cuerpo de agua.

En tabla 1 y 2 se presentan los valores mínimos, máximos y promedio de los índices **MNDWI** y **NDWI**. El promedio **MNDWI** de las imágenes Landsat 8 es de 0,097 y de las imágenes Sentinel 2B de 0,1. De Por lo tanto, se observa que ambos índices (**MNDWI** y **NDWI**) poseen un comportamiento de valores relativamente bajos, los cuales son los esperados para un cuerpo de agua poco profundo.

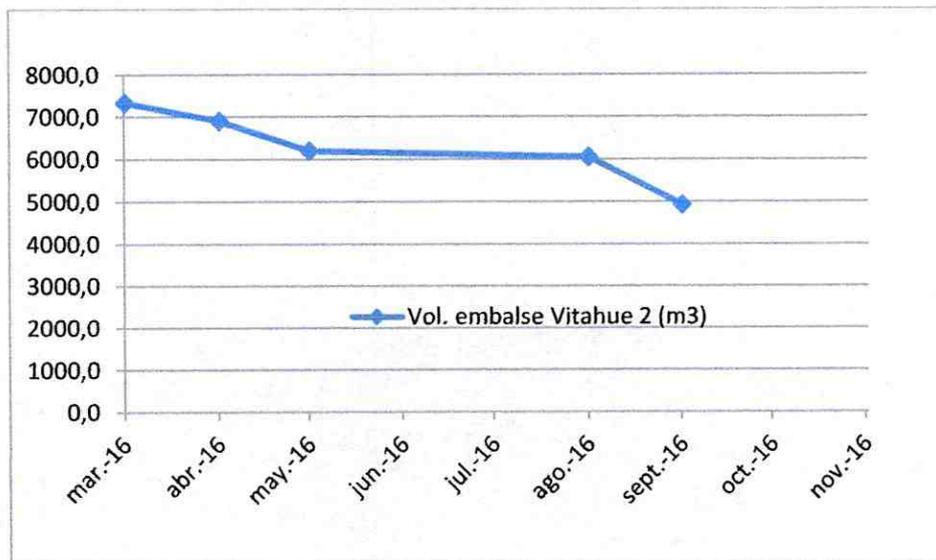
A continuación, en el gráfico 2, se muestra la estimación del volumen de agua del embalse Vitahue 2 en los meses de marzo a octubre 2016, obtenido del balance hídrico entregado para el presente informe, observándose un comportamiento tendiente a la baja.

Gráfico 2. Estimación Volumen del embalse Vitahue 2 meses marzo a octubre 2016 (proveniente balance hídrico).

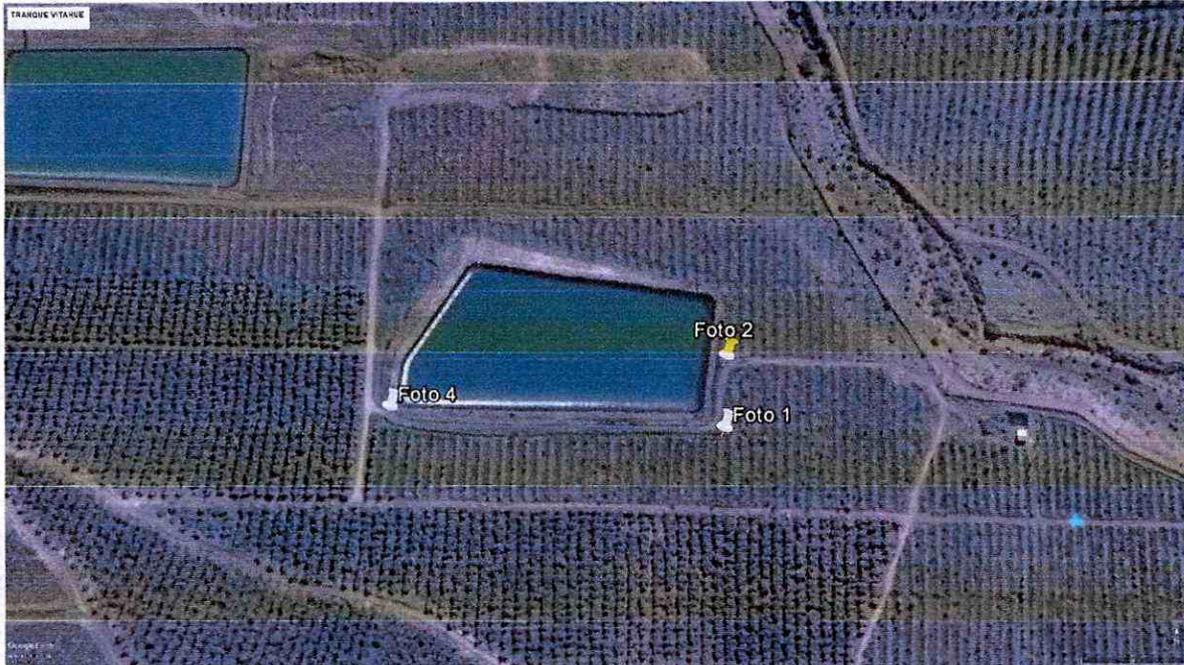
Fotografía Google earth, de fecha 8 marzo 2016 , bordes blancos, similar a foto nº 3 de fecha 10 marzo 2016.-
