ORD: N° 0694

MAT: Entrega información complementaria a las actividades de Fiscalización Ambiental de los proyectos "Piscicultura Chayahue", RCA 188/2008 y "Regularización y Ampliación Piscicultura Chayahue", RCA 443/2014, Región de los Lagos y se pronuncia respecto al procedimiento sancionatorio ROL-D-007-2018.

SANTIAGO, 26 FEB. 2019

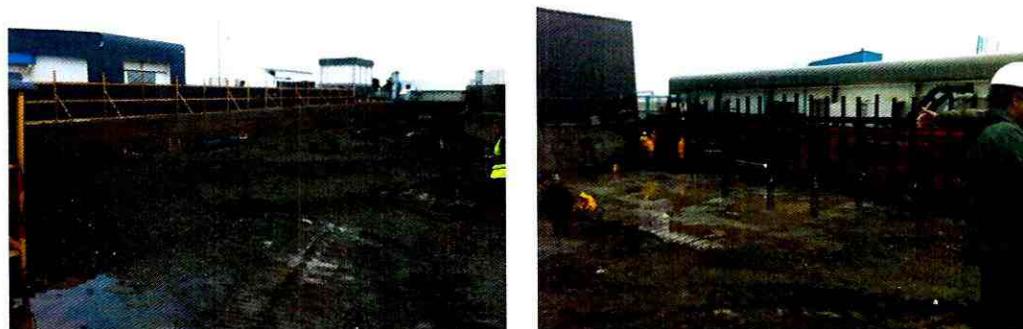
Se recorre el sector de excavaciones ampliadas destinadas a la construcción de un biofiltro desnitrificador, las cuales abarcan una superficie aproximada de 150 m<sup>2</sup>, con profundidades aproximadas de 3 m de profundidad. Se efectuó la evaluación arqueológica de los perfiles expuestos de las excavaciones, las cuales se enfocaron al perfil sur y la mitad sur de los perfiles Este y Oeste, debido a que todo el sector norte de la excavación, se encontraba cubierto con cemento y tapado por una estructura compuesta por una vigas de metal y entablado de madera, las cuales afectaron las condiciones de visibilidad de la inspección (Imagen 1).

Imagen 1: a la izquierda, sector sur de la excavación con perfiles expuestos; a la derecha, sector norte de la excavación cuyos perfiles no pudieron ser inspeccionados.

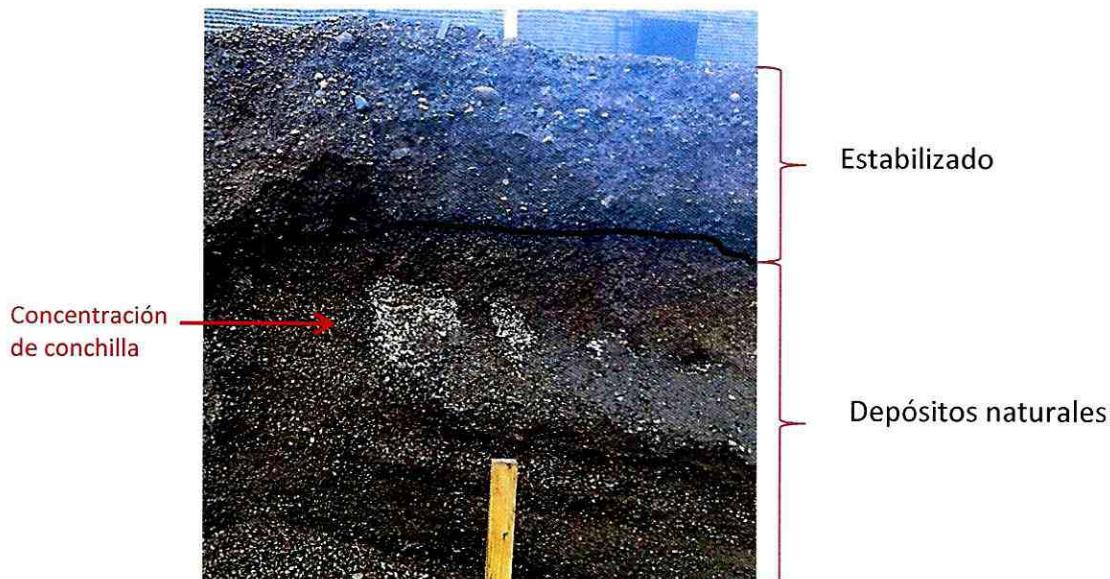
En el sector SW del polígono de excavación (Coordenadas WGS 84 5371169 N - 633146 E), se evidencia a una profundidad de 150 cm, una concentración acotada de conchas altamente fragmentadas, que abarcan una superficie aproximada 120 cm de ancho y 20 cm de espesor, las se ubican en un estrato natural, bajo dos capas de estabilizado correspondiente a rellenos con presencia de basuras subactuales (Imagen 2).

Imagen 2: Perfil expuesto en el sector SW de la excavación, se observan concentraciones de conchilla.

- a) El conchal evidenciado, se deposita en un estrato natural, distinto al relleno superior producto de las obras, por lo que es factible descartar su origen subactual.

- b) La hipótesis de que la formación del mismo pudiese tener un origen natural (tanatocetosis), sería descartable debido a que, por lo general estos eventos forman grandes bancos de moluscos monoespecíficos, depósitados en matrices con bajo o nulo contenido orgánico, en las cuales las valvas se encuentran completas o semi-completas y en la misma orientación (Beovide et al 2015), tal como se observa en la imagen 3. Así por ejemplo Ameghino, da cuenta de la existencia de conchales de formación natural, los cuales los describe de la siguiente forma "*la mayor parte de las bivalvas se encuentran con sus dos valvas unidas, demostrando evidentemente que vivieron y murieron en los puntos en que se encuentran (...)*" (Ameghino: 211).

En virtud de lo expuesto, este Consejo estima que existen altas probabilidades de que el hallazgo evidenciado en el marco de las obras de la empresa Seeland, tuviese un origen antrópico y con ello la calidad de Monumento Arqueológico, protegido por la ley 17.288 de Monumentos Nacionales, lo que podría ser verificado mediante la ejecución de pozos de sondeos.

En virtud de esto y con el fin de conocer la tanto la magnitud de la intervención al yacimiento arqueológico como la relación del mismo con el ya documentado Conchal Alfarero Chayahue, este Consejo sugiere efectuar

una red de pozos, los cuales debiesen proyectarse tanto en el sector no intervenido al Este y Sur de la excavación.

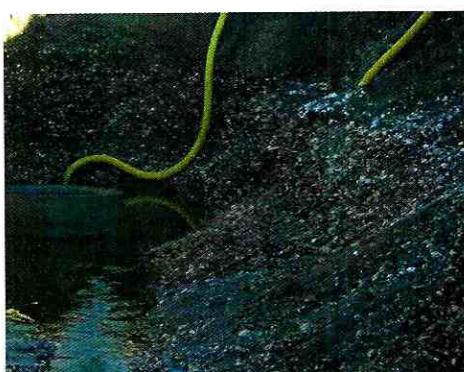
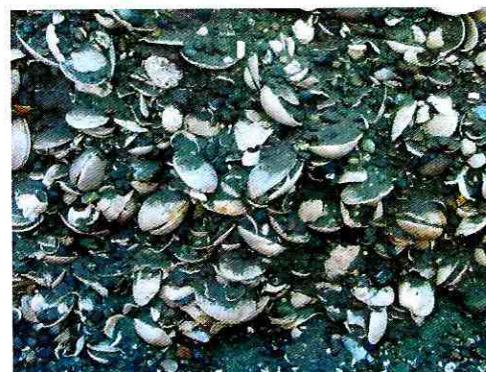
Imagen 3: Ejemplo de bancos de moluscos depositados de manera natural (tanatocetosis). Fuente: Mera y Munita.
