## **Informe de Monitoreo de Fauna de la Línea de Transmisión Eléctrica Maitencillo-Caserones.**

**Octubre 2015**

Se realizó el monitoreo de la Línea de Transmisión eléctrica de 2 x 220 kV entre la subestación Maitencillo y el proyecto minero Caserones, compuesto por 633 torres de alta tensión. Se evaluó la fauna de baja movilidad reubicada en los sitios de relocalización, la herpetofauna (anfibios y reptiles), los micromamíferos, la avifauna asociada a la línea de transmisión (incluyendo la mortandad, los dispositivos antielectrocución y anticolidión colocados en la línea) y los macromamíferos (incluyendo la señalética de fauna).

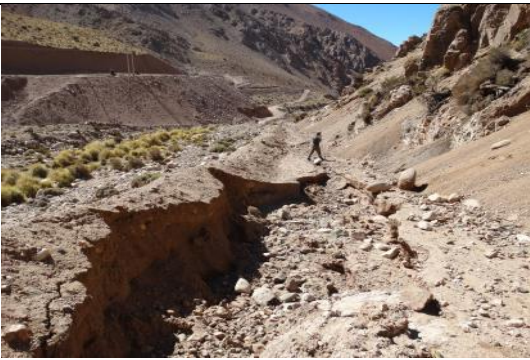
<b>Número de registro de incidencia</b>	02
<b>Coordenadas (UTM Datum WGS 84)</b>	441863 E
	6881865 N
<b>Tipo de Problema</b>	Corte de camino por acción de las lluvias
<b>Observaciones</b>	Camino de acceso a Quebrada La Llaretta
<b>Registro fotográfico</b>

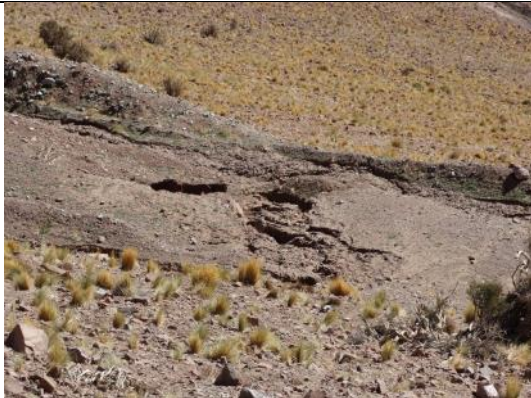
<b>Número de registro de incidencia</b>	04
<b>Coordenadas (UTM Datum WGS 84)</b>	429201 E
	6889087 N
<b>Tipo de Problema</b>	Corte de camino por acción de las lluvias
<b>Observaciones</b>	Cercano a Torre 540
<b>Registro fotográfico</b>

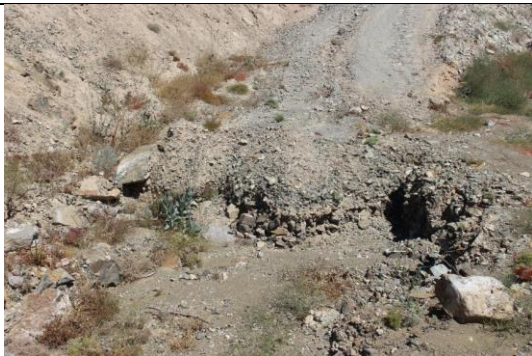
<b>Número de registro de incidencia</b>	10
<b>Coordenadas (UTM Datum WGS 84)</b>	341726 E
	6840301 N
<b>Tipo de Problema</b>	Corte de camino por acción de las lluvias
<b>Observaciones</b>	Torres 99-101
<b>Registro fotográfico</b>

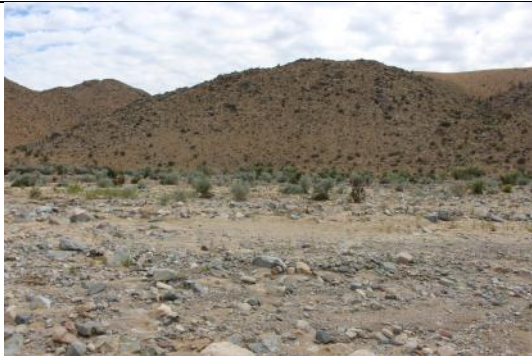
<b>Número de registro de incidencia</b>	13
<b>Coordenadas (UTM Datum WGS 84)</b>	366945 E
	6871530 N
<b>Tipo de Problema</b>	Corte de camino por acción de las lluvias
<b>Observaciones</b>	Torre 211
<b>Registro fotográfico</b>

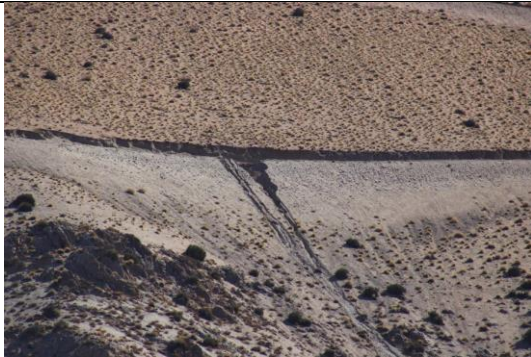
<b>Número de registro de incidencia</b>	16
<b>Coordenadas (UTM Datum WGS 84)</b>	369123 E
	6871948 N
<b>Tipo de Problema</b>	Corte de camino por acción de las lluvias
<b>Observaciones</b>	Acceso a Torre 215
<b>Registro fotográfico</b>

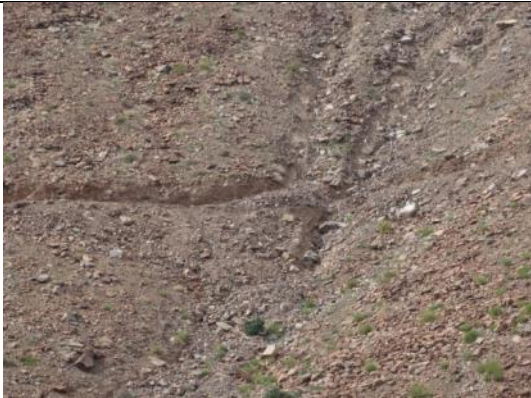
<b>Número de registro de incidencia</b>	17
<b>Coordenadas (UTM Datum WGS 84)</b>	370123 E
	6871110 N
<b>Tipo de Problema</b>	Corte de camino por acción de las lluvias
<b>Observaciones</b>	Acceso Torre 218.
<b>Registro fotográfico</b>

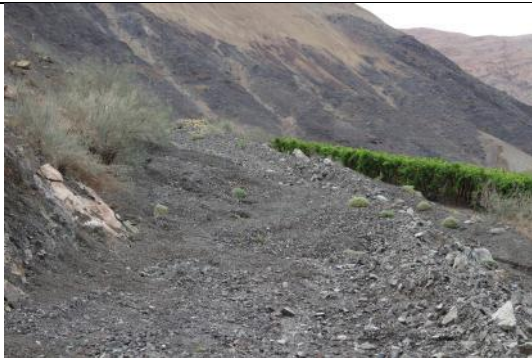
<b>Número de registro de incidencia</b>	20
<b>Coordenadas (UTM Datum WGS 84)</b>	400766 E
	6893156 N
<b>Tipo de Problema</b>	Corte de camino por acción de las lluvias
<b>Observaciones</b>	Bajada a Manflas
<b>Registro fotográfico</b>
