ANEXO N° 12.1

INFORME DE ANÁLISIS Y ESTIMACIÓN DE EFECTOS

CARGO N° 12 RES. EX. N°1 / ROL D-018-2019

SCM MINERA LUMINA COPPER CHILE

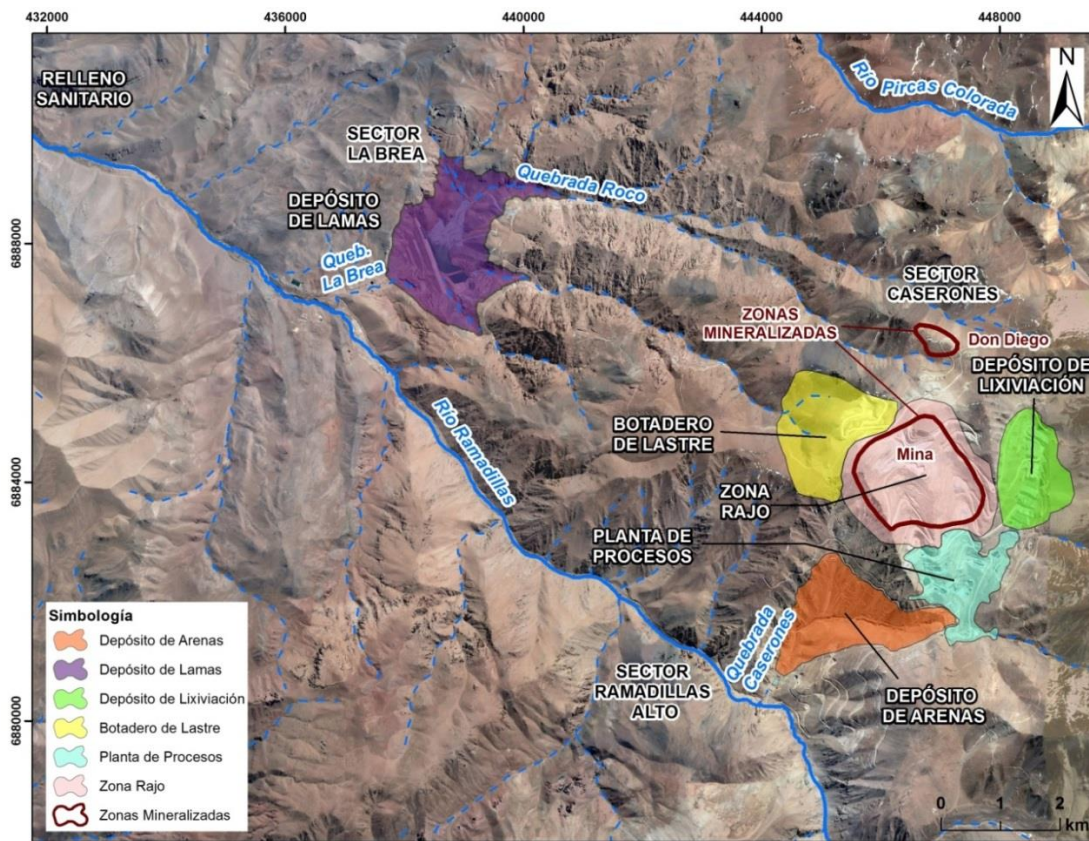
Figura 3-1: Infraestructura Proyecto Caserones de MLCC.

El proyecto Caserones (ver **Figura 3-1**) considera la explotación del yacimiento de cobre homónimo, propiedad de MLCC, el cual tiene como principal objetivo la producción y venta de concentrado de cobre, cátodos de cobre y concentrado de molibdeno como resultado de la explotación a rajo abierto del yacimiento ubicado en el entorno del Cerro Caserones.

Los relaves del proceso son separados mediante hidrociclones en la fracción gruesa (arenas) y fina (lamas). Las arenas son depositadas en el sector bajo de la Quebrada Caserones (Depósito de Arenas) donde drenan y el agua recuperada es reciclada a la concentradora. Las lamas son espesadas y transportadas gravitacionalmente por una cañería (lamaducto) hasta la Quebrada La Brea, donde se depositan en un embalse (Depósito de Lamas) que cuenta con un muro de enrocado impermeabilizado con una membrana en su cara interior.

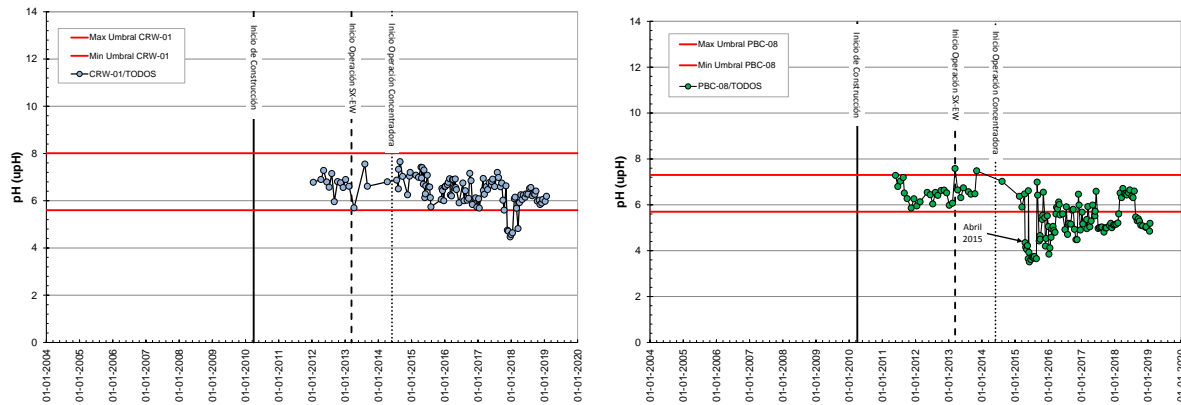
Figura 4-1: Parámetro pH (medición terreno).

Respecto del pozo PBC-08, éste se encuentra en etapa de Remediación desde Abril de 2015 y hasta el presente (de acuerdo a mediciones de pH, ver **Figura 4-1**).

Los parámetros de mayor sensibilidad, de acuerdo a lo visto en las **Figuras 4-1 a 4-6**, son los parámetros pH, Sólidos Disueltos Totales (SDT), Conductividad Específica (CE) y Sulfatos (SO₄).

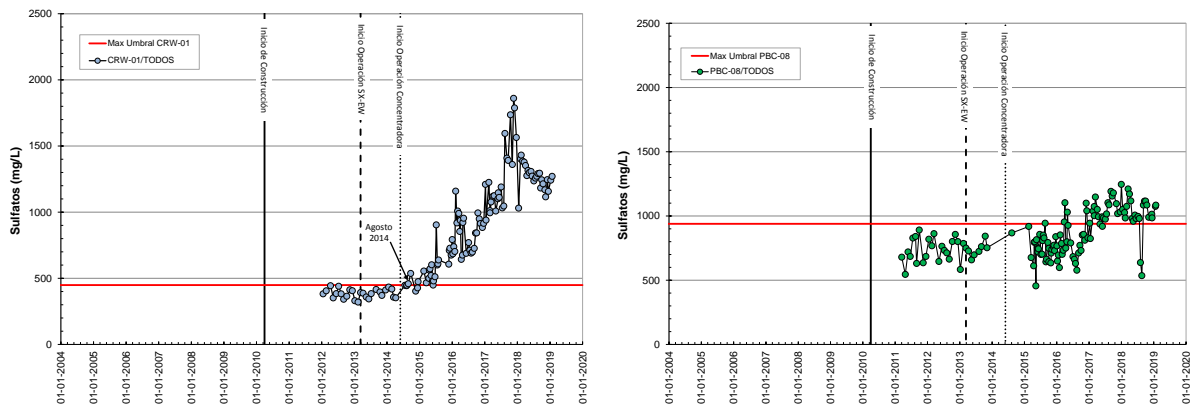
Figura 4-5: Parámetro Sulfato (SO_4^{2-} , medición laboratorio).

El pozo CRW-01 entró directamente a la etapa de Remediación en Agosto de 2014 (de acuerdo a mediciones del parámetro SO₄, ver **Figura 4-5**), etapa en la que ha estado hasta la actualidad.

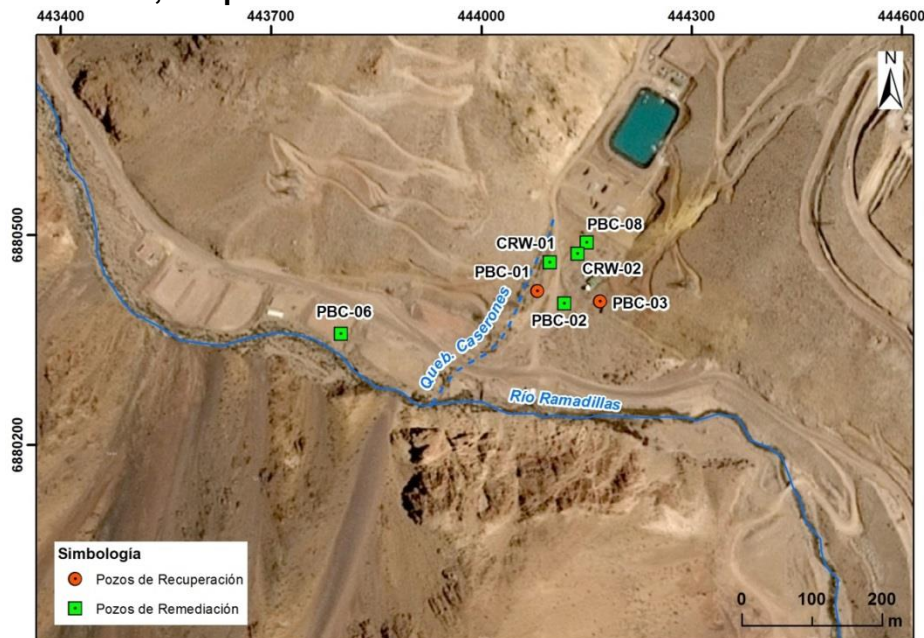
Figura 4-7: Ubicación de los pozos de Remediación y Recuperación en sector Depósito de Arenas, en quebrada Caserones

En el mes de Diciembre de 2014 se da inicio a la operación de los pozos de remediación de la Quebrada Caserones (CRW-01, CRW-02, PBC-02, PBC-06, PBC-08), extrayendo el agua subterránea alterada en calidad desde el sistema acuífero de la parte baja de la quebrada. En la **Figura 4-7** se presenta la ubicación de los pozos de remediación y de recuperación de la zona y, en **Figura 4-8**, se presenta la evolución temporal de los caudales bombeados. Al 31 de diciembre de 2018, se ha extraído un total de 196.873 metros cúbicos de agua desde los pozos Remediación.

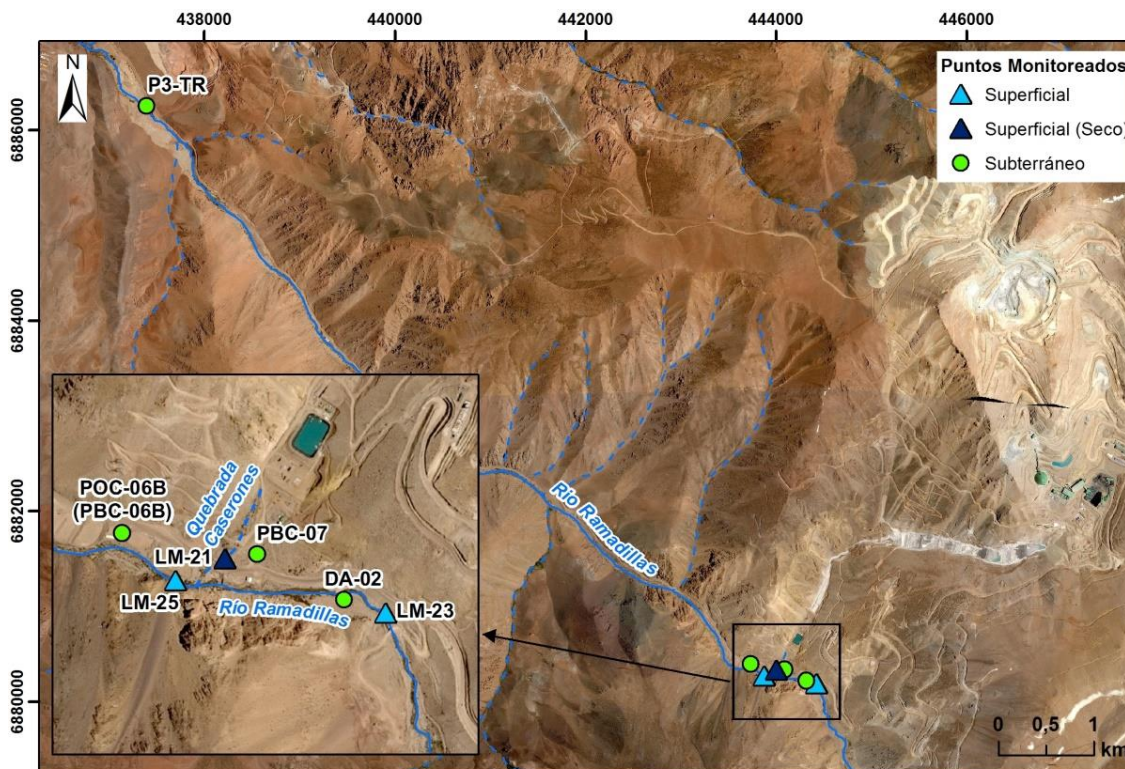
Figura 5-1: Puntos de monitoreo seleccionados para verificar la efectividad de las medidas de remediación en la calidad de las aguas, aguas abajo del depósito de Arenas.

Los puntos de monitoreo seleccionados por el PMR_2015-Calidad para verificar la eficacia/eficiencia de las medidas implementadas se muestran en **Figura 5-1**.

Los pozos diseñados para verificar efectividad de las medidas de remediación, son: PBC-07 y PBC-06B en cuenca de la quebrada Caserones y DA-02 (pozo de observación) y P3-TR en la cuenca del río Ramadillas.

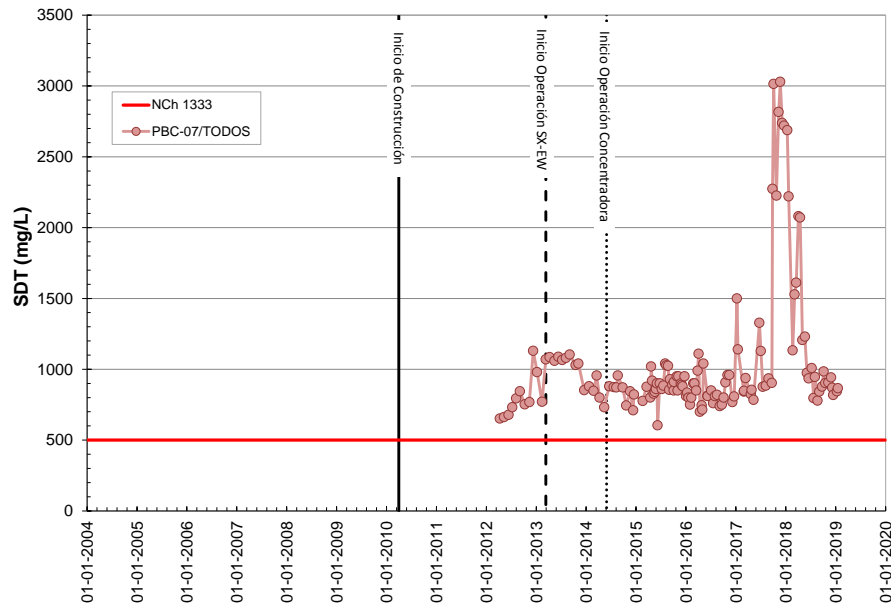
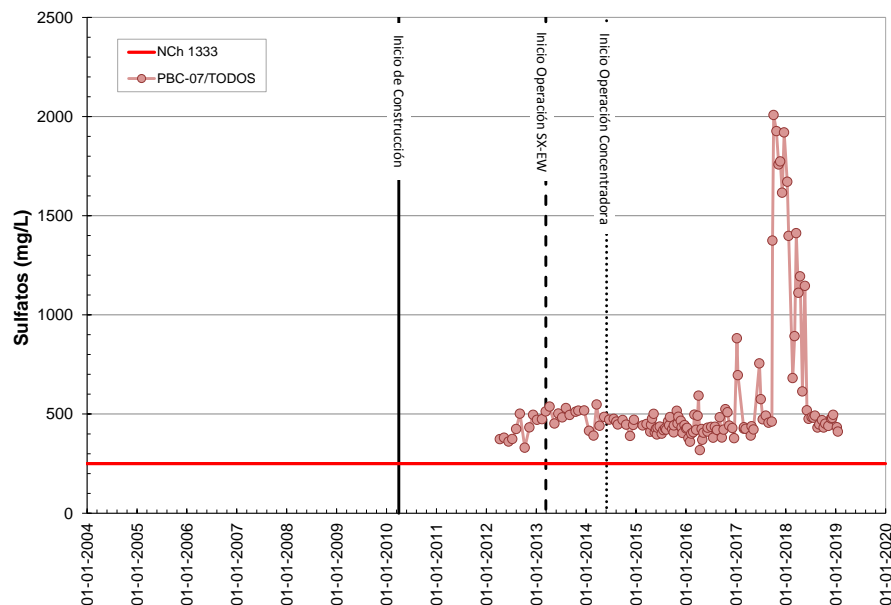
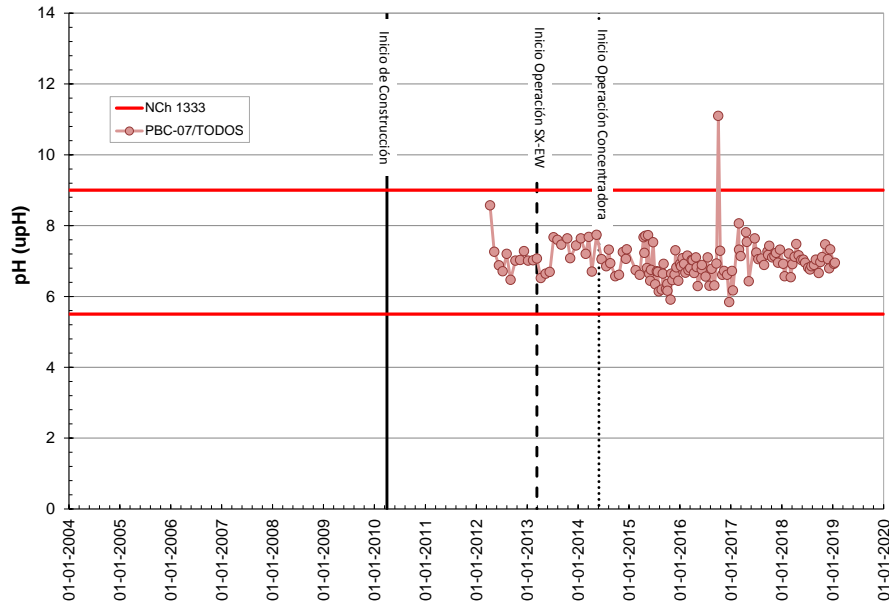
Figura 5-2(a): Evolución temporal de los SDT en las aguas del pozo PBC-07. Llega a un máximo en octubre-noviembre de 2017 (3000 mg/L). En Junio 2018 retorna a valores próximos a los históricos previos a la etapa REM (940 mg/L).

Figura 5-2(b): Evolución temporal de los Sulfatos en las aguas del pozo PBC-07. Llega a un máximo en octubre de 2017 (2000 mg/L). En Junio 2018 retorna a valores próximos a los históricos previos a la etapa REM (480 mg/L).

Figura 5-2(c): Evolución temporal del pH en pozo PBC-07. Presenta mediciones entre 8,5 y 5,8 upH con una tendencia a valores cercanos a 7 upH. En octubre 2016 presenta una medición que escapa a la tendencia histórica (medición aislada).

En **Figuras 5-2 y 5-3** se presenta su evolución temporal en las aguas subterráneas de la cuenca Caserones muestreadas en los pozos PBC-07 y PBC-06B (Nota: se omite presentar la CE ya que ella está directamente relacionada con los SDT, por lo que sus conclusiones serán similares).

En **Figura 5-2** se observa que, en el pozo PBC-07, tanto las mediciones de SDT y SO₄ presentan en noviembre de 2017 sus valores máximos (3.000 y 2.000 mg/L, respectivamente) y posterior a esta fecha las concentraciones empiezan a descender llegando en junio de 2018 a concentraciones próximas a sus valores históricos previos (940 y 480 mg/L, respectivamente). El pH presenta mediciones entre 8,5 y 5,8 upH con una tendencia a valores cercanos a 7 upH. En octubre de 2016 presenta una medición que se escapa de la tendencia histórica, pero al tratarse de una medición aislada no es significativa.

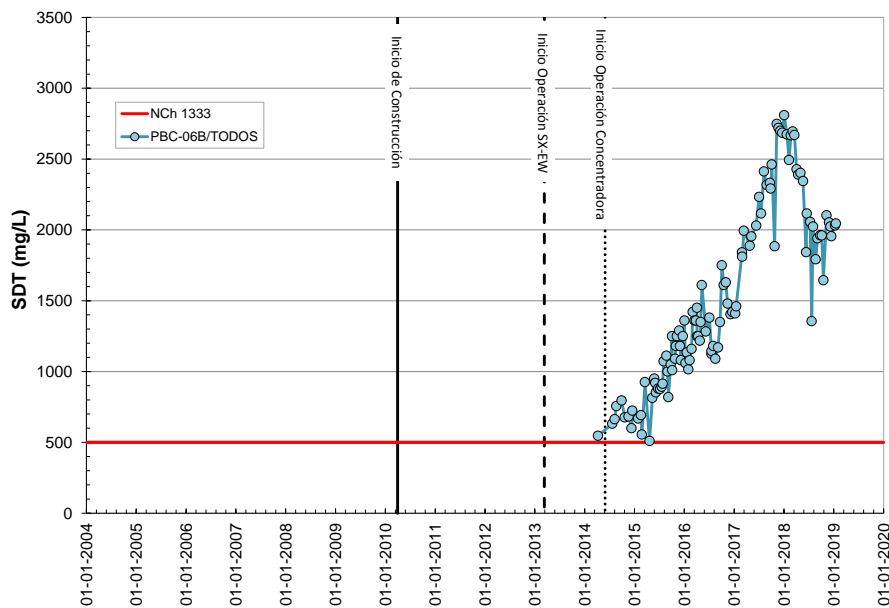
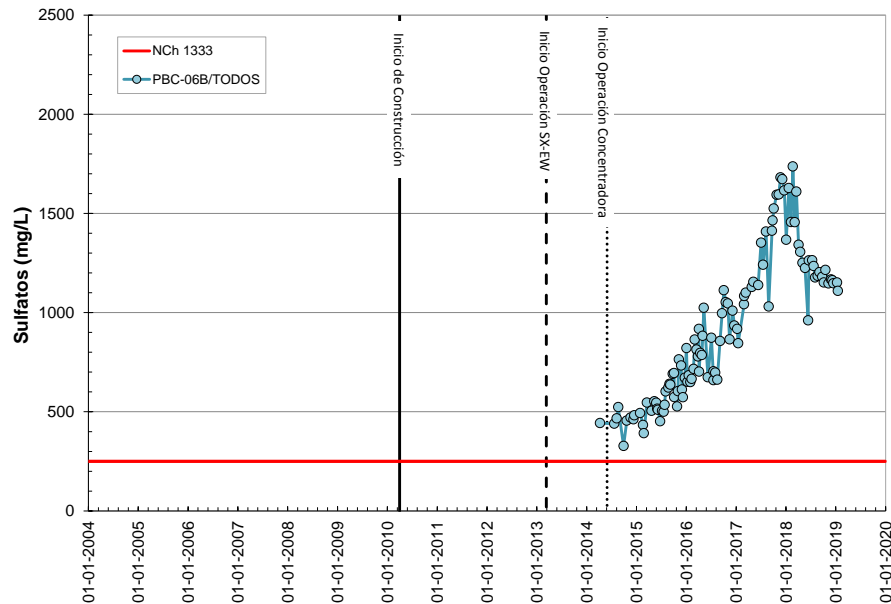
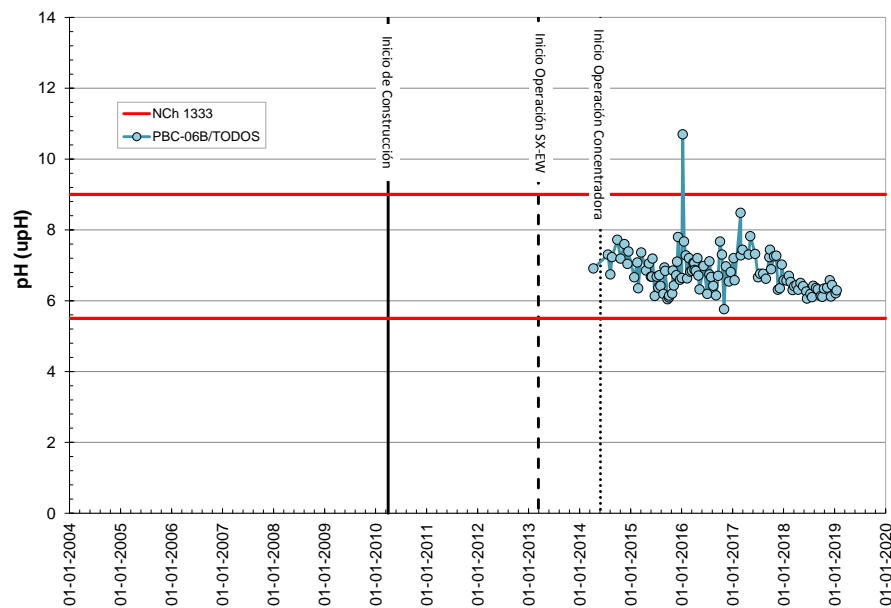
Figura 5-3(a): Evolución temporal de los SDT en pozo PBC-06B. Llega a un máximo en enero de 2018 (2800 mg/L). En Junio 2018 los valores disminuyen llegando a concentraciones cercanas a 1800 mg/L, superior a históricos previos a etapa REM.

Figura 5-3(b): Evolución temporal de Sulfatos en PBC-06B. Alcanza máximo en febrero de 2018 (1730 mg/L). En Junio 2018 los valores disminuyen llegando a un valor cercano a 960 mg/L, superior a valores históricos previos a la etapa REM.

Figura 5-3(c): Evolución temporal del pH en pozo PBC-06B. Presenta mediciones entre 8,5 y 5,8 upH, con una tendencia a valores cercanos a 6,9 upH. En enero de 2016 presenta una medición que escapa tendencia histórica (no significativo).

En **Figura 5-3** se observa que las medidas implementadas no han logrado disminuir, hacia valores históricos previos a la etapa REM, las concentraciones de parámetros químicos en las aguas del pozo POC-06B (también denominado PBC-06B). Llegaron a concentraciones de SDT y SO₄ de 2.800 y 1.730 mg/L respectivamente, durante los primeros meses de 2018. Luego de llegar a ese máximo, se observa una tendencia a la estabilización para luego iniciar una disminución con tendencia a estabilizarse en torno a 1.200 mg/L de Sulfatos. El pH presenta mediciones entre 8,5 y 5,8 upH, con una tendencia a valores cercanos a 7 upH. En enero de 2016 presenta una medición que se escapa de la tendencia histórica, pero al tratarse de una medición aislada no es significativa.

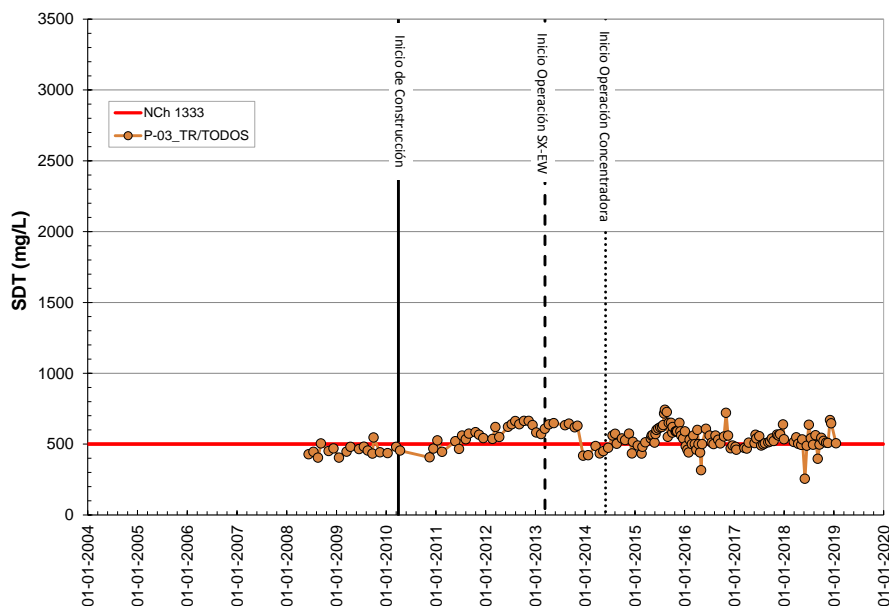
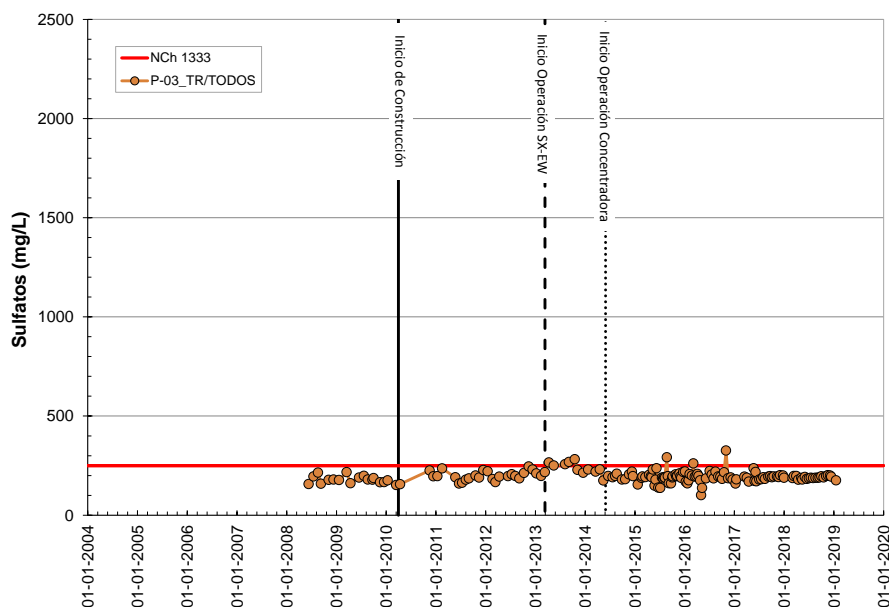
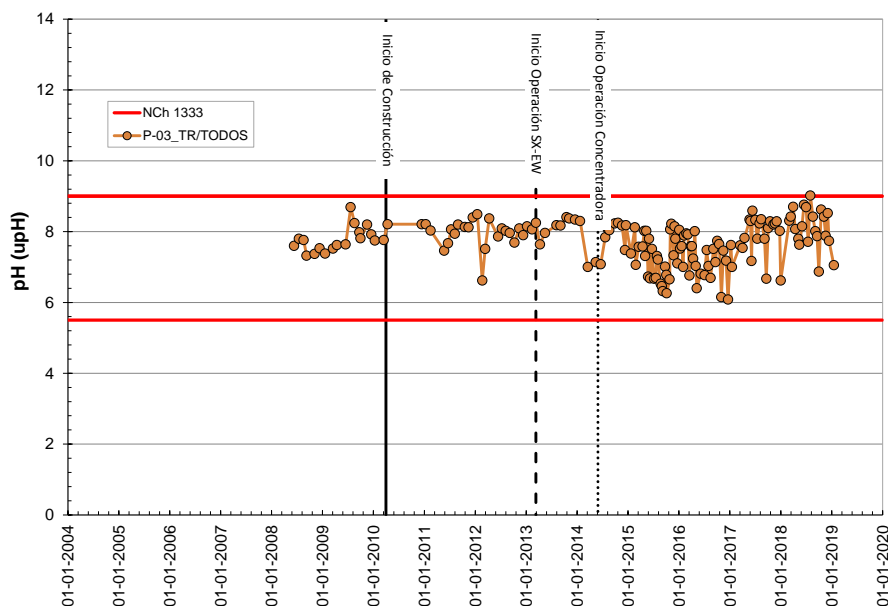
Figura 5-4(a): Evolución temporal de los SDT en pozo P3-TR. Durante todo el periodo de monitoreo presenta mediciones próximas a los valores históricos previos a la etapa REM (530 mg/L).

Figura 5-4(b): Evolución temporal de los Sulfatos en pozo P3-TR. Durante todo el periodo de monitoreo presenta mediciones próximas a los históricos previos a la etapa REM (195 mg/L).

Figura 5-4(c): Evolución temporal del pH en pozo P3-TR. Durante todo el periodo de monitoreo presenta mediciones entre 8,7 y 6,0 upH, con una tendencia a valores cercanos a 6,7 upH.

En **Figuras 5-4** se presenta la evolución temporal en las aguas subterráneas de la cuenca del Río Ramadillas muestreadas en el pozo P3-TR (ubicado en el valle del río Ramadillas, aguas abajo de la confluencia con la Quebrada Caserones). (Nota: se omite presentar la CE ya que ella está directamente relacionada con los SDT, por lo que sus conclusiones serán similares). Se observa que la actual situación de la calidad de las aguas es similar a la histórica y no presenta variaciones en la concentración de los parámetros índices/indicadores post y pre inicio de la operación del Depósito de Arenas. Por tanto, no se observa influencia del depósito de Arenas en las aguas subterráneas muestreadas en este pozo ubicado en el valle del Ramadillas.

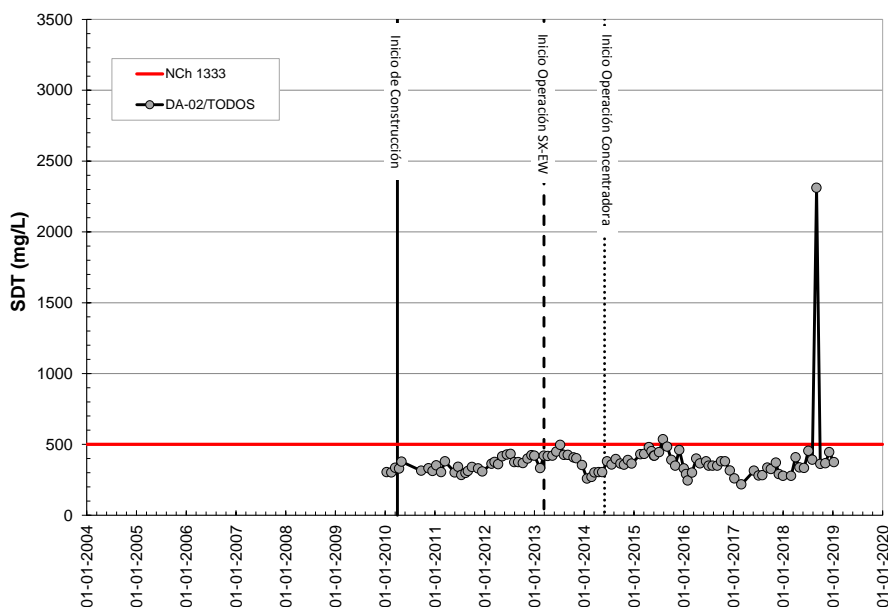
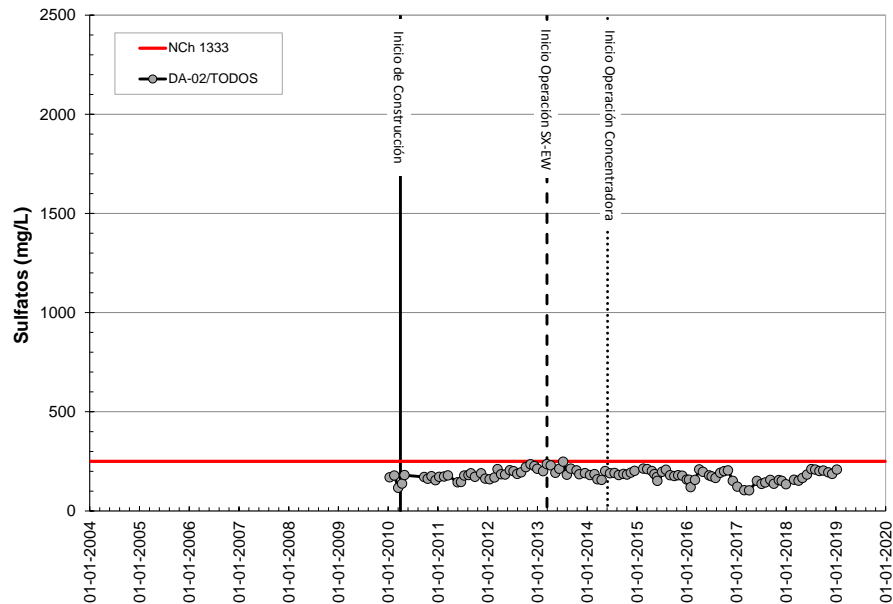
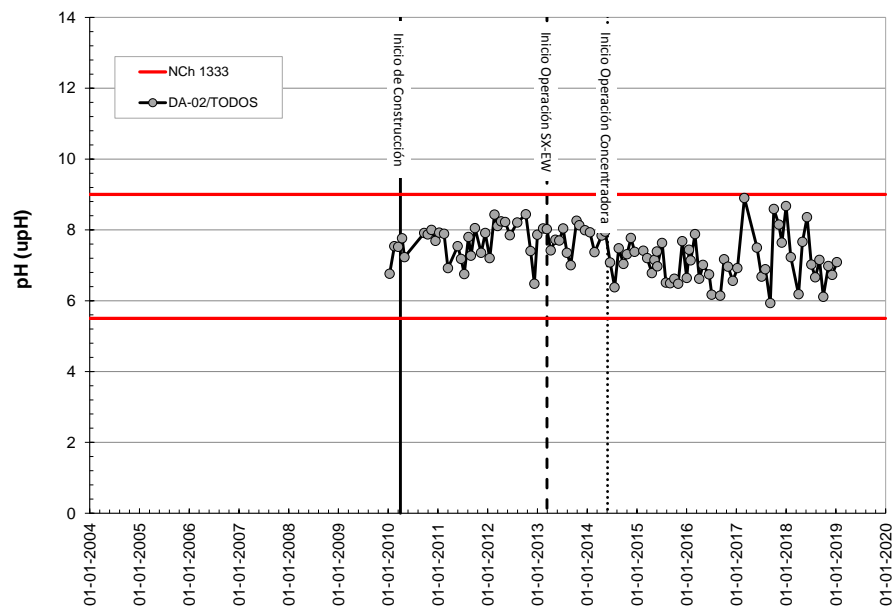
Figura 5-5(a): Evolución temporal de los SDT en pozo DA-02. Presenta mediciones próximas a los históricos previos a la etapa REM (360 mg/L). En septiembre de 2018 presenta una medición que se escapa de la tendencia histórica (no significativo).

Figura 5-5(b): Evolución temporal de los Sulfatos en pozo DA-02. Durante todo el periodo de monitoreo presenta mediciones próximas a los históricos previos a la etapa REM (180 mg/L).

Figura 5-5(c): Evolución temporal del pH en DA-02. Durante todo el periodo de monitoreo presenta mediciones entre 8,9 y 5,9 upH, con una tendencia a valores cercanos a 7,4 upH.

En **Figuras 5-5** se presenta la evolución temporal en las aguas subterráneas de la cuenca del Río Ramadillas muestreadas en el pozo DA-02 (ubicado en el valle del río Ramadillas, aguas Arriba de la confluencia con la Quebrada Caserones). (Nota: se omite presentar la CE ya que ella está directamente relacionada con los SDT, por lo que sus conclusiones serán similares). Se observa que la actual situación de la calidad de las aguas es similar a la histórica y no presenta variaciones en la concentración de los parámetros índices/indicadores post y pre inicio de la operación del Depósito de Arenas.

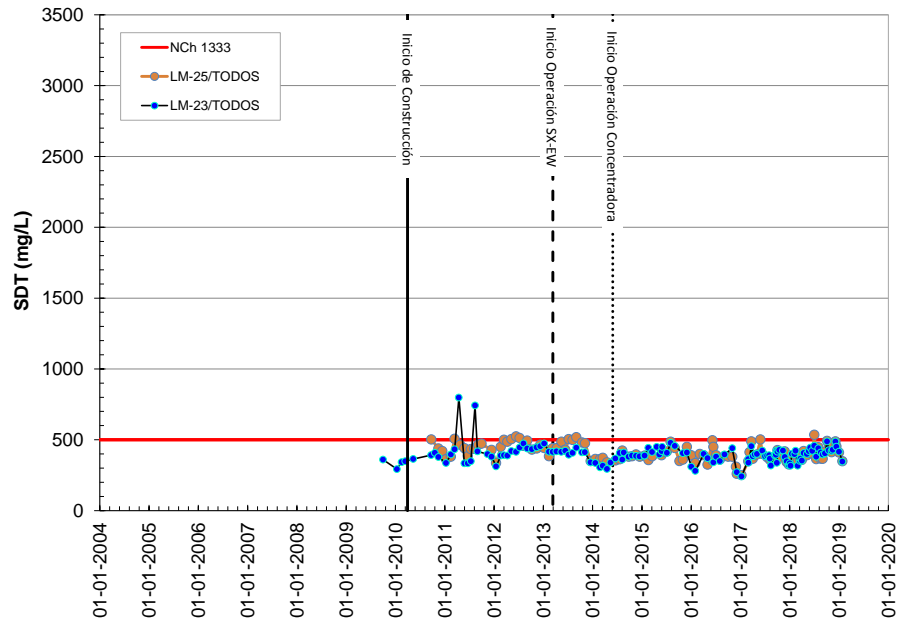
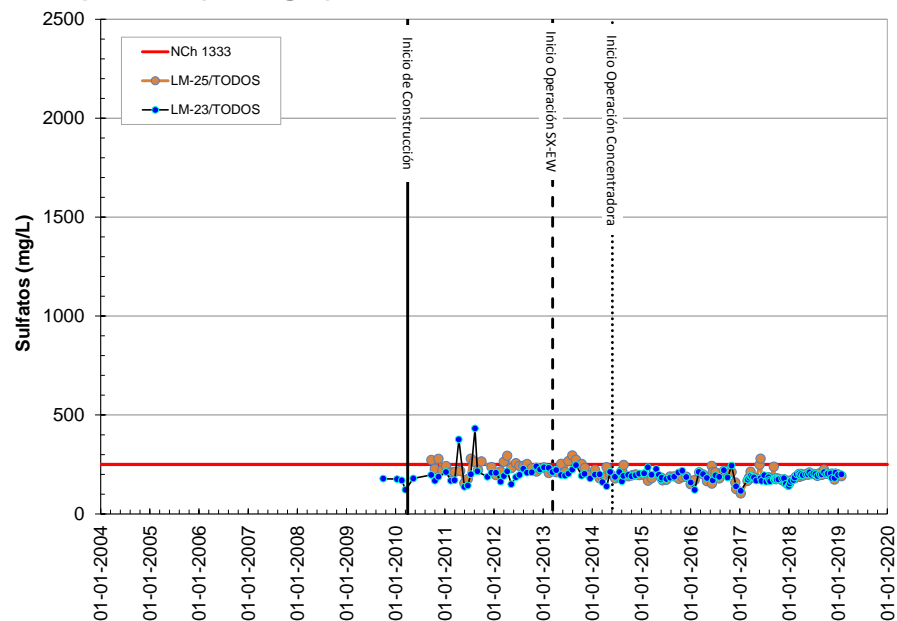
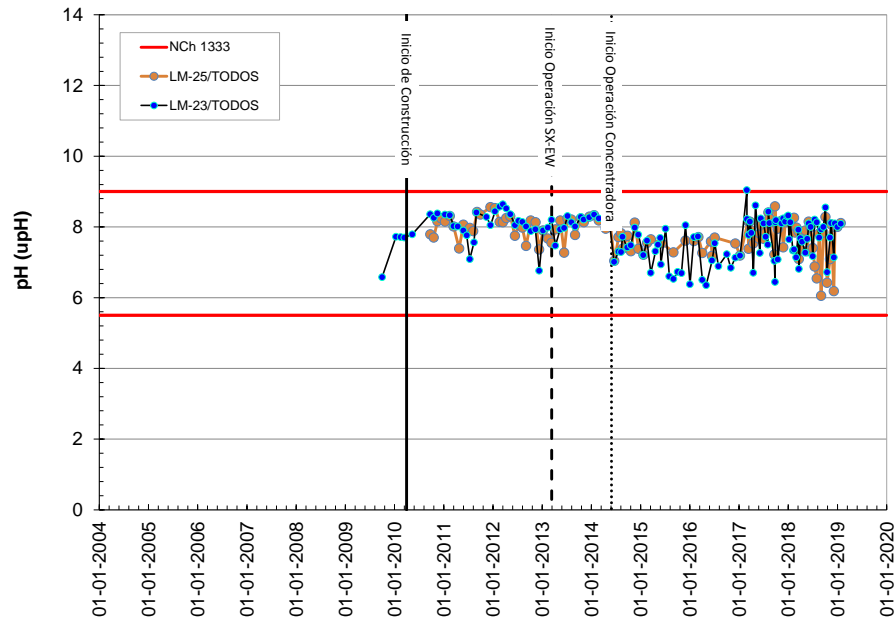
Figura 5-6(a): Evolución temporal de los SDT río Ramadillas antes y después de confluencia con Qda Caserones, en LM-23 y LM-25, respectivamente. Durante todo el periodo de monitoreo presentan mediciones próximas a los históricos previos a la etapa REM (400mg/L).

Figura 5-6(b): Evolución temporal de los Sulfatos en río Ramadillas antes y después de confluencia con Qda Caserones, en LM-23 y LM-25, respectivamente. Durante todo el periodo de monitoreo presentan mediciones próximas a los históricos previos a la etapa REM (200mg/L).

Figura 5-6(c): Evolución temporal del pH en río Ramadillas antes de confluencia con Qda Caserones, en LM-23. Durante todo el periodo de monitoreo presenta mediciones entre 9, y 6 upH, con una tendencia a valores cercanos a 7,7 (LM-23) y 7,9 (LM-25) upH.

En **Figuras 5-6** se presenta la evolución temporal de las concentraciones de SDT, SO₄ y pH en los puntos LM-23 y LM-25. Se observa que no se presentan variaciones en la concentración de los parámetros índices/indicadores post y pre inicio de la operación del Depósito de Arenas. Por tanto, no se observa influencia directa del depósito de Arenas en las aguas superficiales del río Ramadillas.
