MAT. : Solicitud de ampliación  
de plazo para presentar  
programa de cumplimiento.

**FORMULA CARGOS QUE INDICA A LA ILUSTRE MUNICIPALIDAD DE PURÉN**

RES. EX. N° 1 / ROL F-001-2019

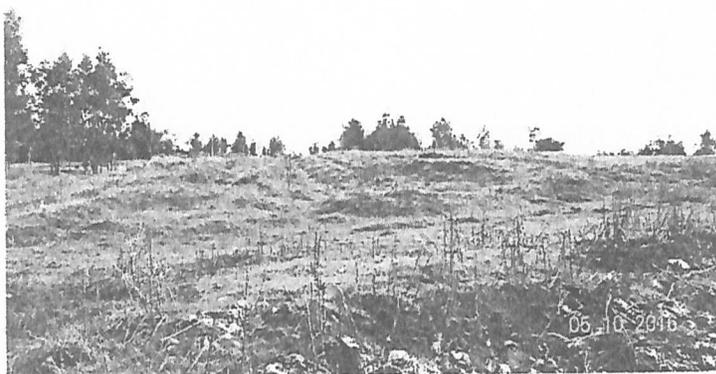
Fotografía N° 1 – Ausencia de canales perimetrales para el manejo de aguas lluvias

- a. **Inexistencia de sistema de canalización de aguas lluvias**
12. Según establece el acta de inspección ambiental de fecha 10 de mayo de 2016, *"en los sectores inspecciones no fue posible apreciar sistemas de canalización alguno (SIC) para la conducción de aguas lluvias. El sector Noreste se muestra como lugar en donde escurren aguas lluvias del vertedero hacia el exterior del recinto"* (p. 4). El IFA 2016 determina que *"[n]o se evidencian canales perimetrales de hormigón destinados a la conducción y descarga de aguas lluvias"* (p. 17). Respecto al escurrimiento de aguas lluvias, se destaca la existencia de canales o zanjas generadas por erosión fluvial, a falta de los canales perimetrales de hormigón requeridos por la RCA. Asimismo, se señala que no se evidencia en terreno la existencia de una cámara de hormigón para el muestreo de aguas lluvias.

13. Como antecedente adicional, en su Ord. N° 524/2016, la Municipalidad señala que los resultados de monitoreo de aguas superficiales, que deben realizarse en la cámara de hormigón para el muestreo de aguas lluvias, están sujetos al cierre definitivo del vertedero. Además, en la fotografía 7 del IFA 2016 *"se muestra la falta de sistema de canalización de aguas lluvias o canales de hormigón."*:

14. Cabe señalar que este hallazgo se reitera en relación a lo informado en el IFA 2013, donde se indica que “[d]urante la fiscalización se constató que no se han habilitado canales de contorno para la evacuación de aguas lluvias. Se observaron anegamientos de líquidos lixiviados mezclados con agua lluvia al interior del predio” (p. 19).

15. Al respecto, el Considerando 3.2.2 de la RCA N° 41/2010 señala que el plan de cierre del Vertedero Purén supone la materialización del diseño de canales interceptores de aguas lluvia. Se debe construir “un sistema de canales perimetrales impermeabilizados con hormigón que evacuará la escorrentía generada por las precipitaciones, basándose el sistema de conducción en el escurrimiento gravitacional y descargando en sector noreste del vertedero”. Asimismo, el sistema debe contar con una cámara de muestreo de hormigón ubicada al final del sistema de recolección y conducción de aguas lluvias.

16. Como se ha indicado, de acuerdo a lo informado durante la actividad de fiscalización ambiental del año 2016, el Vertedero Purén ya se encuentra en la obligación de implementar el plan de cierre, al haber cerrado el vertedero y puesto término a la recepción de residuos sólidos domiciliarios en el mes de diciembre de 2013. Según determina el Considerando 3.2.1 de la RCA N° 41/2010, ya la Etapa 1 del Proyecto considera la habilitación de los canales interceptores de aguas lluvias del vertedero, estableciéndose que en la Etapa 2 ya se debe estar comenzando a ejecutar el plan de monitoreo asociado al vertedero, lo que incluye las aguas superficiales, que luego continuará en una etapa de post-cierre.
