Registro		
<div> <div> BAR CALLEJON Localizacion FE y Punto mediciones de NPS en RE1 </div> </div>		
Imagen 1.	Fecha: 19-05-2017	
DATUM WGS84; HUSO 18H	Norte: 5922606 m S	Este: 674711 m E
Descripción Medio de Prueba: Vista Fuente Emisora de medición de Ruido obtenido mediante Google Earth.

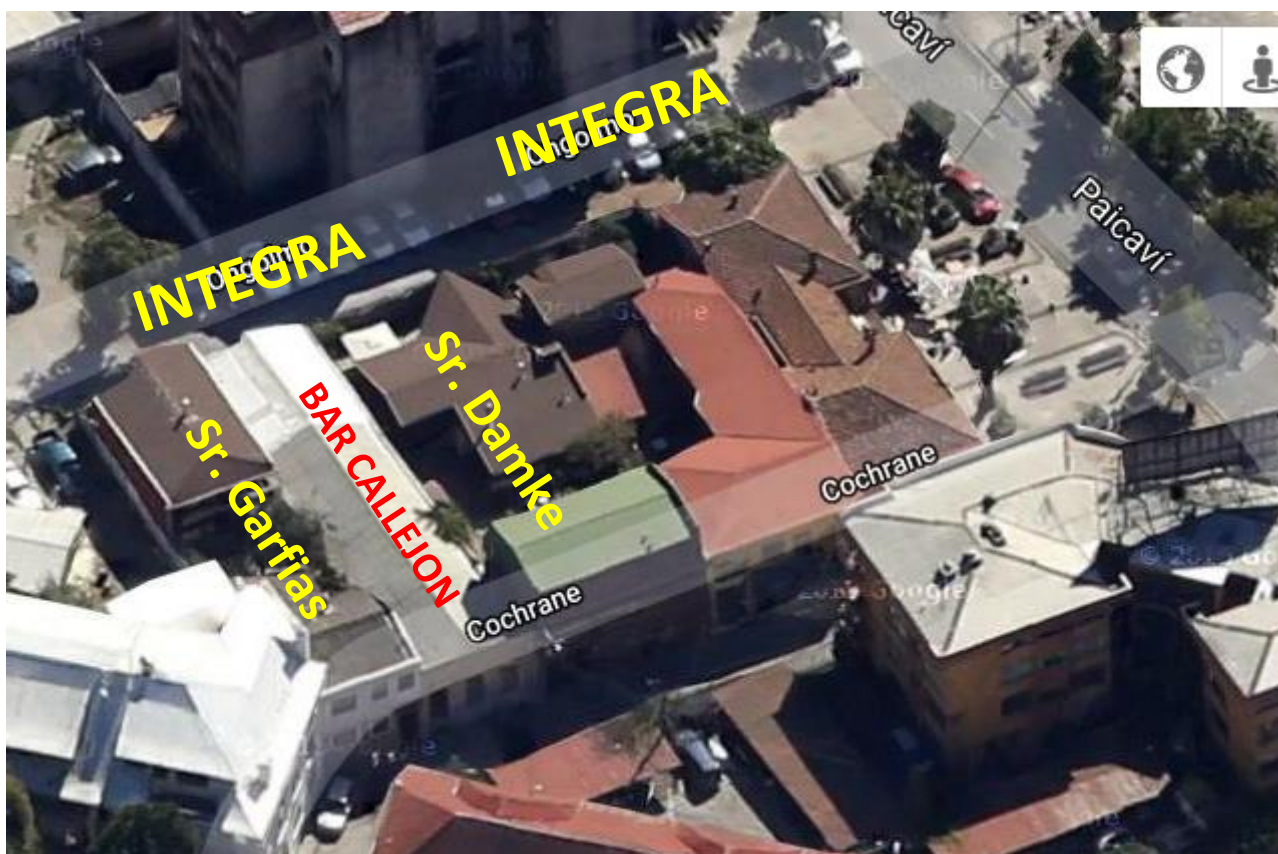
Imagen 2: Detalle propiedades Colindante a Bar Callejón (IMPACTO ACUSTICO, VER ANEXOS 4, 5 Y 6).

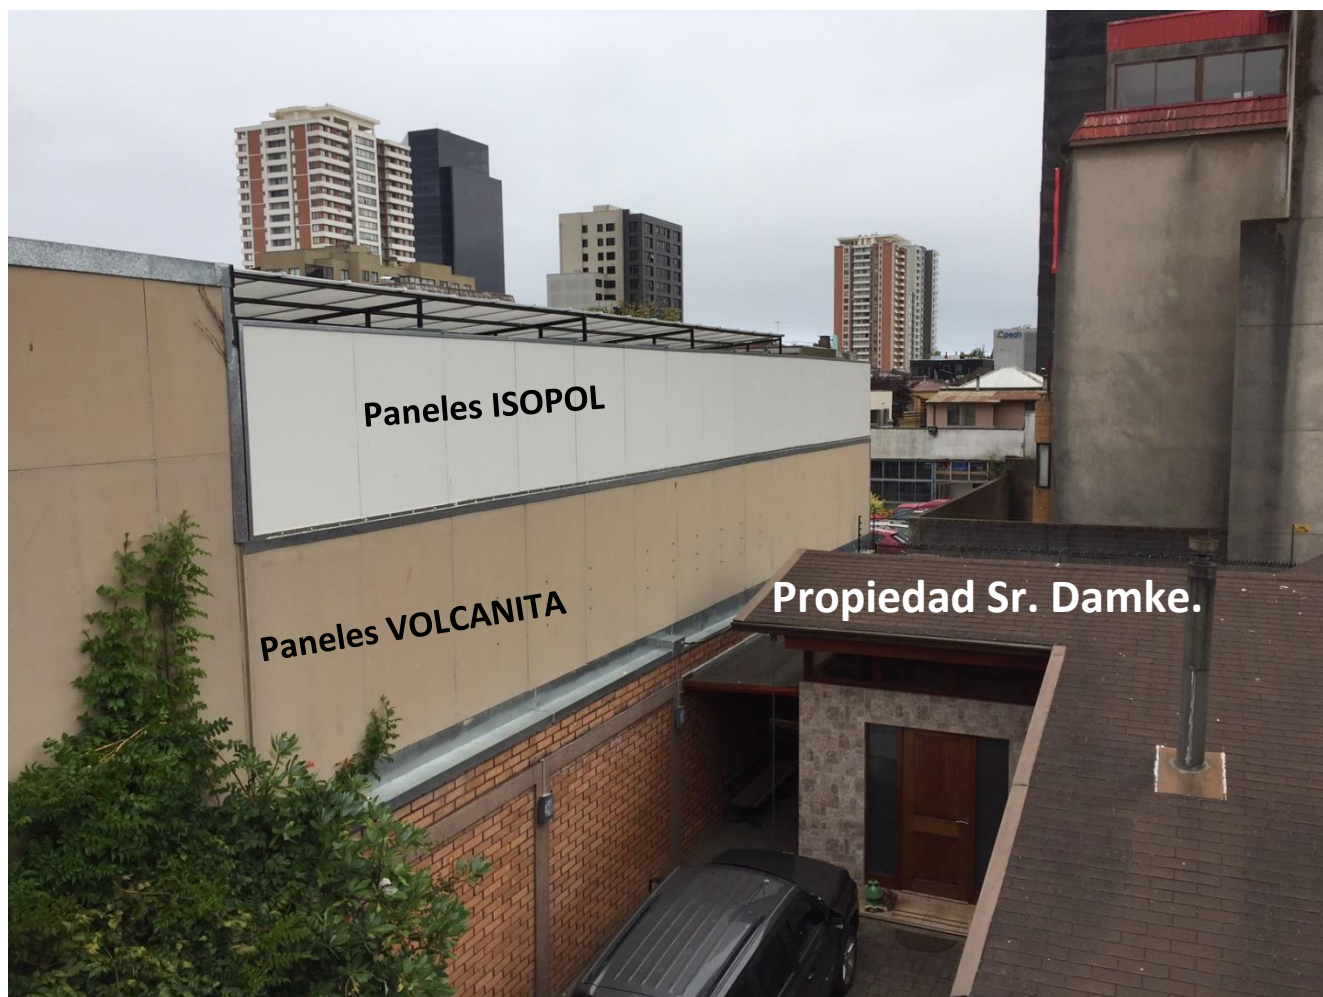
Imagen 3: Fotografía capturada desde propiedad Sr. Patricio Damke con vista hacia terraza Bar Callejón (ESPECIFICACIONES TECNICAS, VER ANEXO 2 Y 3).

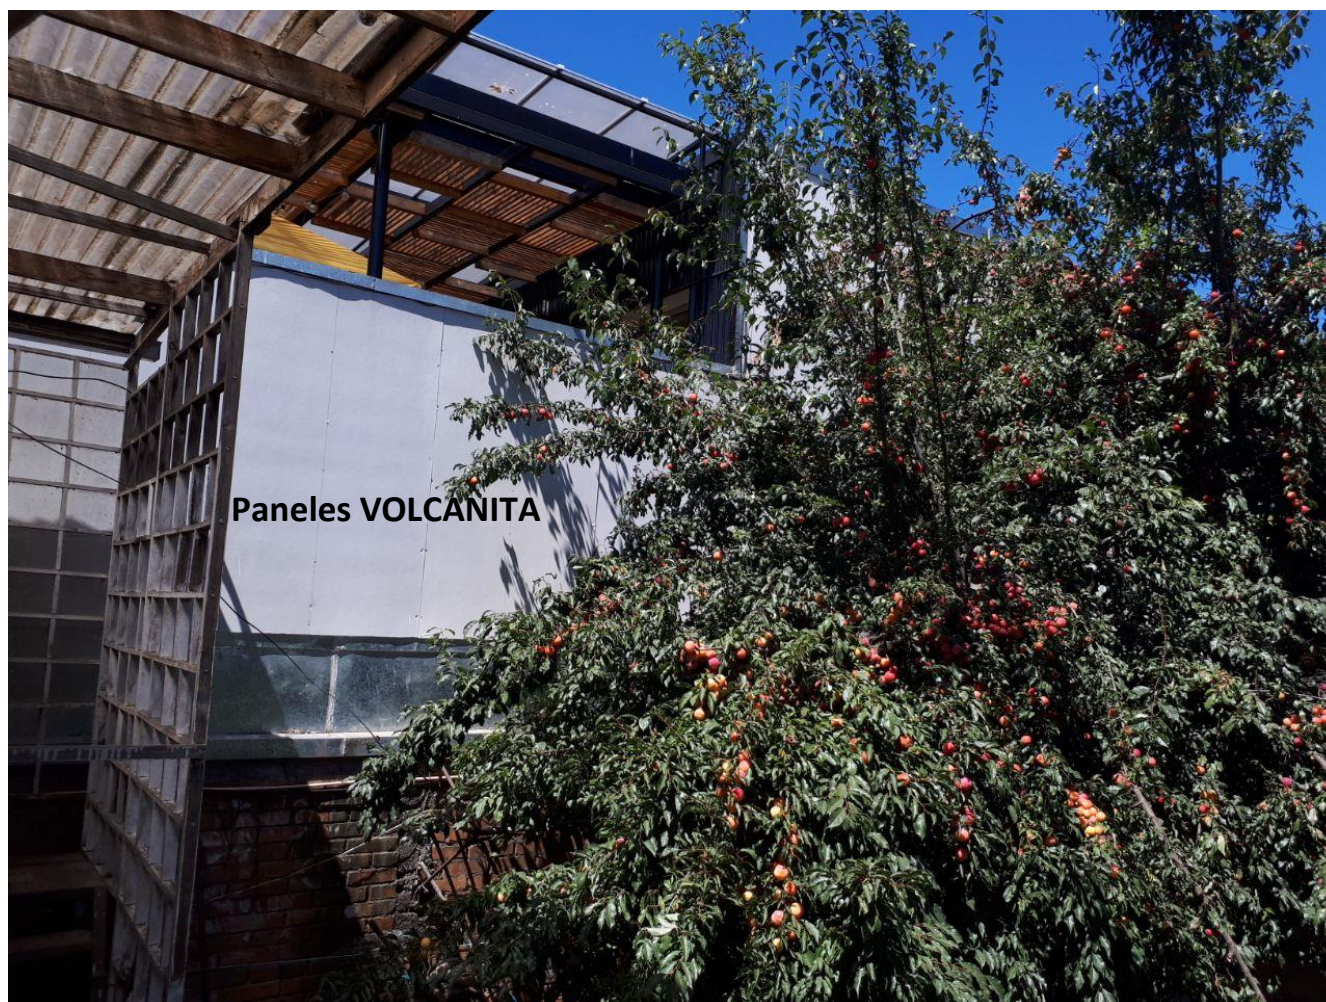
Imagen 4: Fotografía capturada desde propiedad Familia Garfias con vista hacia terraza Bar Callejón. (ESPECIFICACIONES TECNICAS, VER ANEXO 2 Y 3).

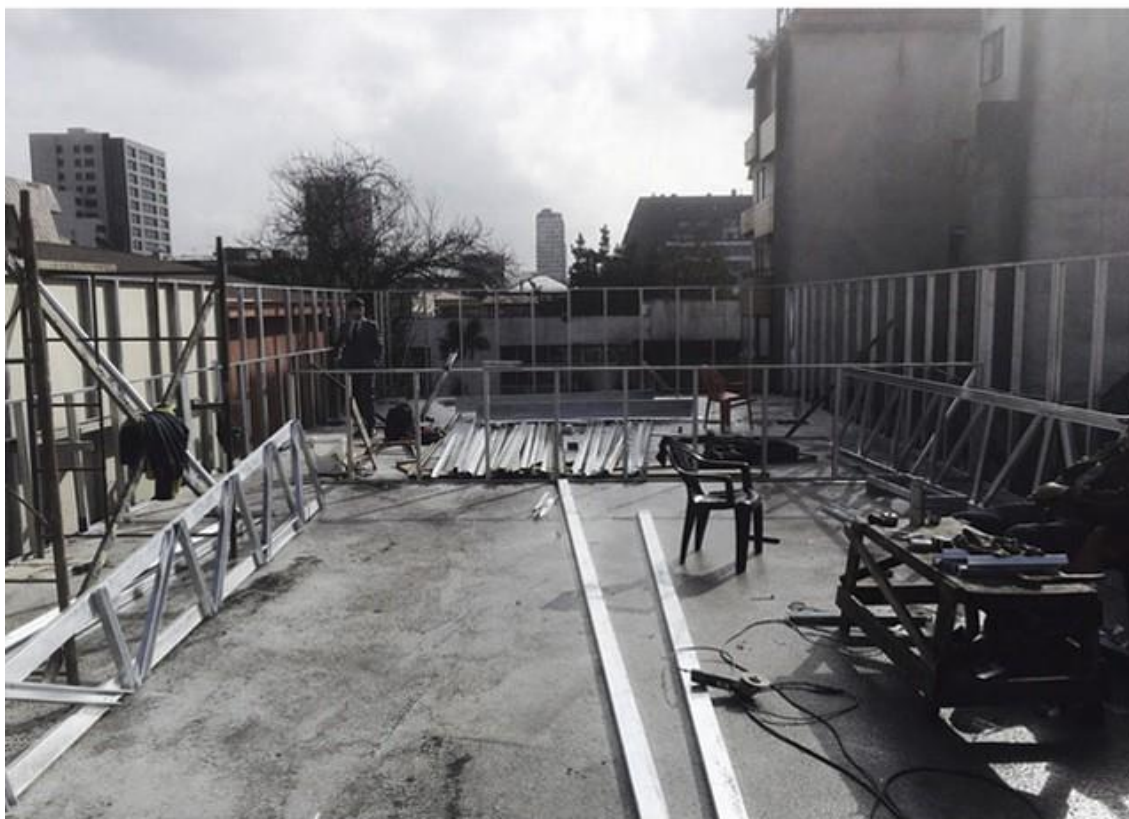
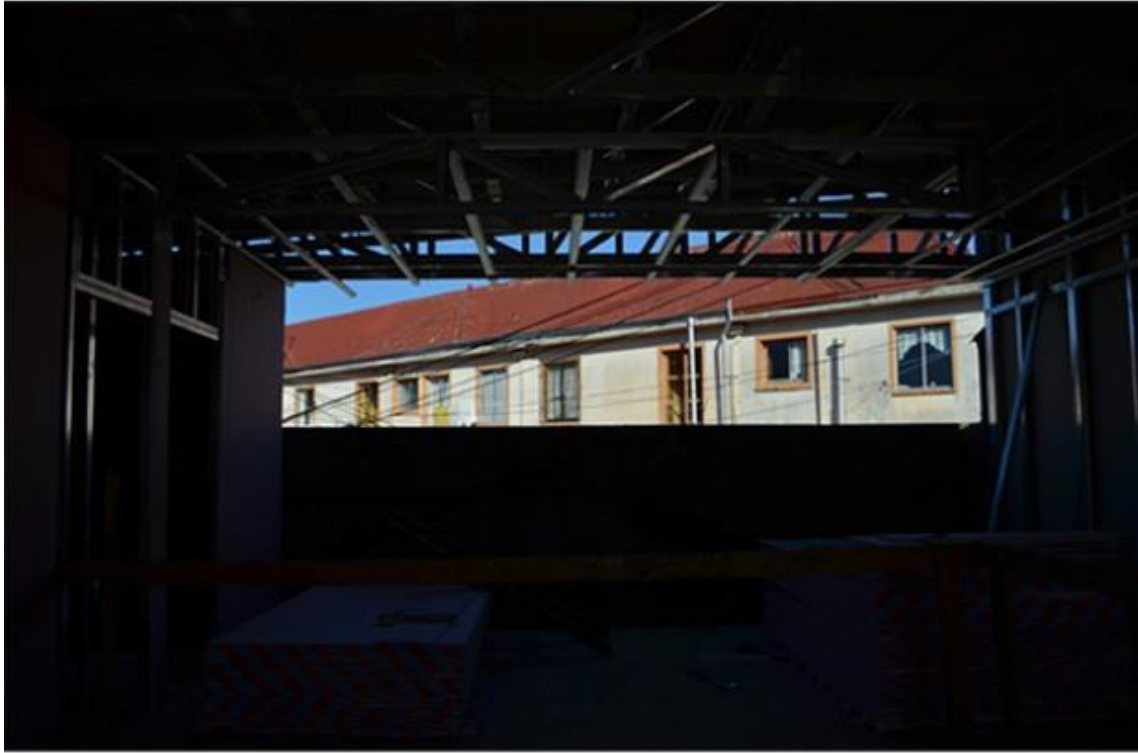
Imagen 5y 6: Se evidencia gráficamente el material no aislante usado en el montaje y construcción de murallas de uso no habitacional que no restringen la audición acústica y la contaminación auditiva, provocando incumplimientos a la norma ambiental (ESPECIFICACIONES TECNICAS, VER ANEXO 3).
