EN LO PRINCIPAL: ACOMPAÑA INFORME TÉCNICO PARA RECHAZO DE PROGRAMA DE CUMPLIMIENTO. **OTROSÍ:** SE PRONUNCIE DERECHAMENTE SOBRE LAS MEDIDAS PROVISIONALES EN CARÁCTER URGENTE.-

**ANALISIS DEL PROGRAMA DE CUMPLIMIENTO DE RR WINE SEGÚN
RES.EX. Nº1/ROL D-083-2018**

**SISTEMA DE TRATAMIENTO Y DISPOSICIÓN DE RILES BODEGA DE
VINOS ALEJANDRA VALENZUELA REYMOND**

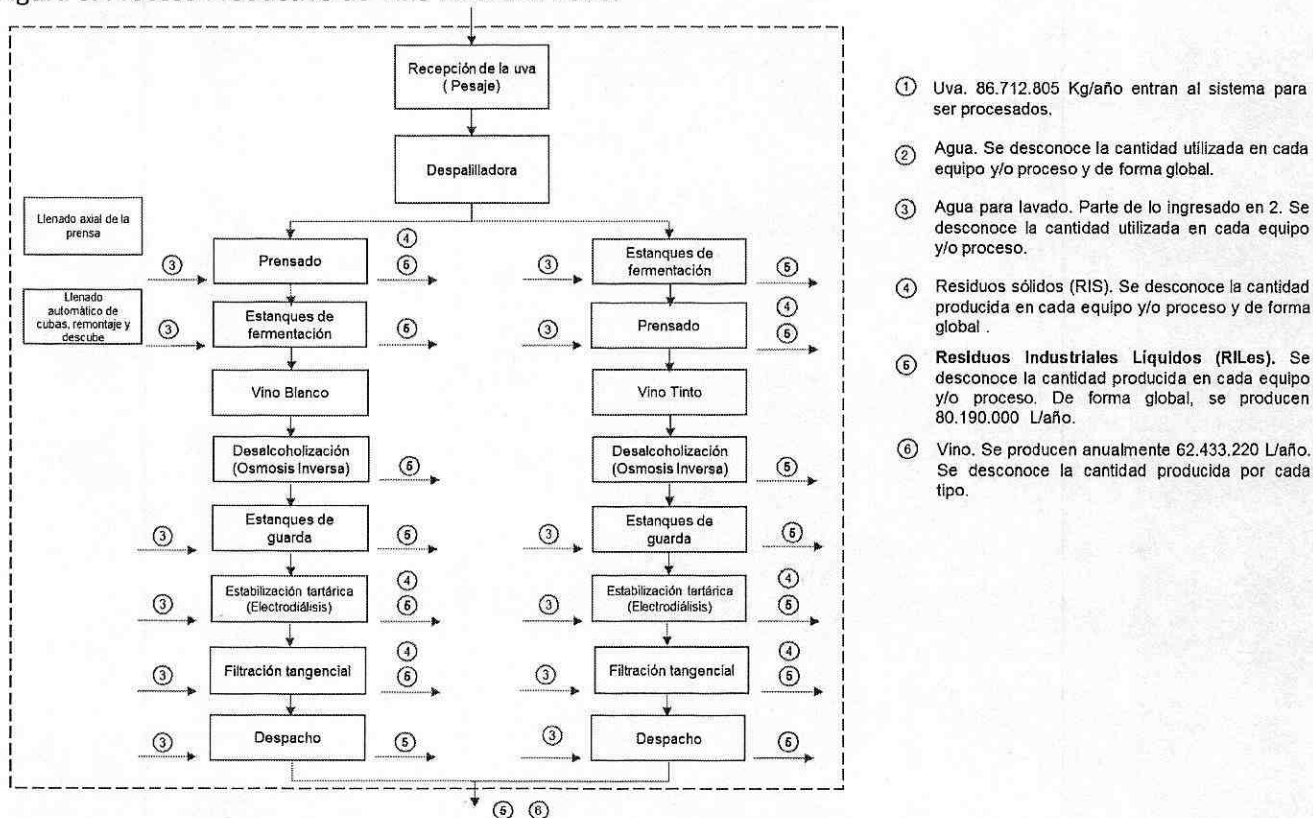
Figura 6: Proceso Productivo de Vino en el año 2018.

Los flujos a considerar fueron obtenidos de la Declaración de impacto ambiental "Ampliación y Normalización de Instalaciones Agroindustriales RR Wine"²⁵ ingresada el 16 de noviembre de 2018 por RR Wine Limitada. En lo presentado es necesario destacar que los RILes declarados por la empresa ya no se corresponden con las relaciones entre Kg uva / Litros vino y Litros vino / Litros RILes, con los que la empresa trabajó hasta la Formulación de cargos. Estos son 1,5:1 y 1:1,6, respectivamente. Considerando estas relaciones los litros de Riles producidos ascenderían a 99.893.152 L/año, un 24,7% más que en lo presentado por la empresa.

Al igual que en el apartado anterior, ante la falta de una especificación del proceso, se diagramó en base a lo descrito en la RCA N° 373/2006, con las modificaciones descritas en la "Evaluación de los potenciales efectos negativos de los hechos infraccionales" presentado en Octubre 2018 por RR Wine Limitada y en el Plan de cumplimiento presentado en Noviembre 2018 por la empresa.
