**MAT.** : Remite Minuta Técnica.

## MINUTA TÉCNICA

VALDIVIA, 29 DE ABRIL DE 2019.

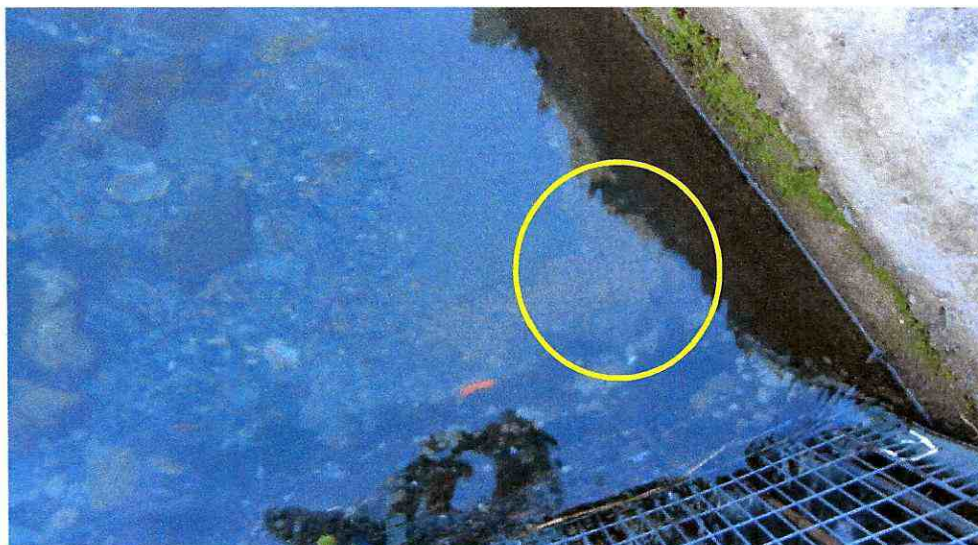
En cambio, el alimento elaborado para los salmones y truchas posee una estructura tubular muy consistente, propio del proceso de extrusión, generándose una tableta rígida quebradiza en seco cuando se le aplica fuerza con los dedos y de una coloración café muy oscuro. Es común observar partículas de alimento a la intemperie, fuera de las piscinas de cultivo o bodegas de alimento, las cuales aun así mantienen su forma y color casi inalterable, lo que da cuenta de su resistencia. Si bien posee flotabilidad, al cabo de unos minutos decanta, por lo cual si no es consumida por los peces cae en la piscina, siendo retenida en la misma o en el primer decantador. En contacto con el agua, el alimento mantiene por días su forma y consistencia. Luego, al absorber agua, se va hinchando hasta tomar aspecto de harina, como se observa en las imágenes 1° y 2° de archivo, correspondiente a otra piscicultura emplazada en la misma zona de la comuna de Panguipulli donde se ubica la piscicultura Llallalca objeto de la presente denuncia.

Imagen 1. Alimento de salmónidos en canal efluente de otra piscicultura emplazada en la misma zona de la comuna de Panguipulli (Archivo Sernapesca, Región de Los Ríos).

Finalmente, en la imagen 1 de esta minuta, la cual muestra el canal efluente de una piscicultura emplazada en la misma zona de la comuna de Panguipulli donde se ubica la piscicultura Llallalca objeto de la presente denuncia, puede observarse -alrededor del evidente alimento de salmones- arenas y gravas presentes en forma natural en los ríos y arroyos cordilleranos de nuestra región, materiales de la naturaleza que dan cuenta de una coloración y diversidad de formas y tamaños muy diferente a la uniformidad de fecas observadas en las filmaciones de la denuncia.

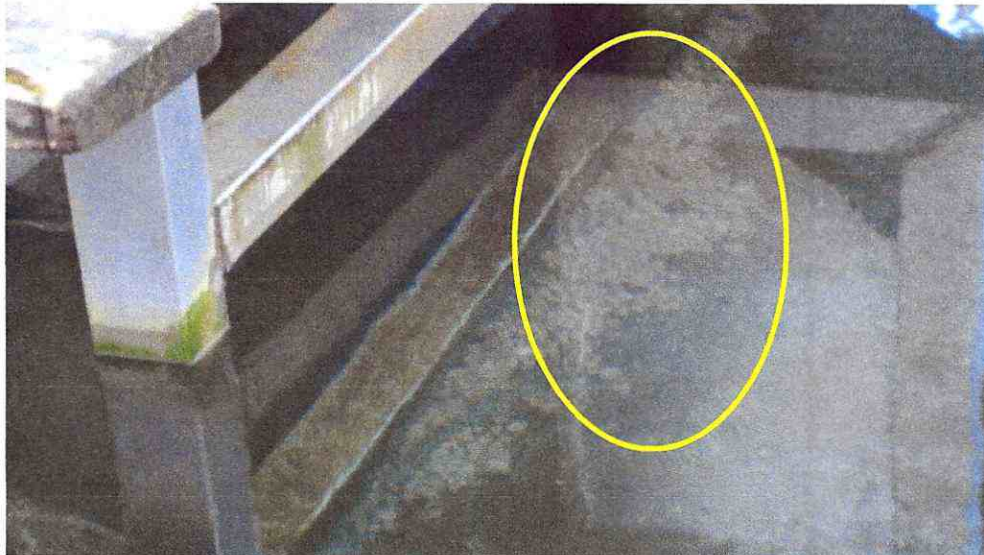
Imagen 2. Alimento de salmónidos en canal efluente de otra piscicultura emplazada en la misma zona de la comuna de Panguipulli (Archivo Sernapesca, Región de Los Ríos).

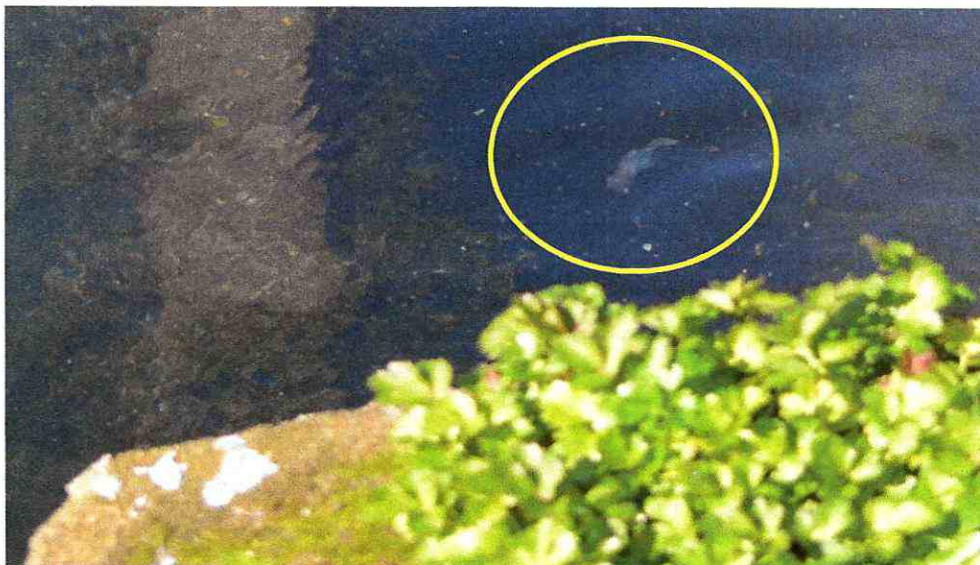
**Imagen 6.** Trozo de alga desprendido en decantador sector 1 de Piscicultura Llallalca 07.09.17 (impresión fotográfica extraída de filmación Video 1, Anexo 4 del Informe de Fiscalización Ambiental DFZ-2017-6080-XIV-RCA-IA).

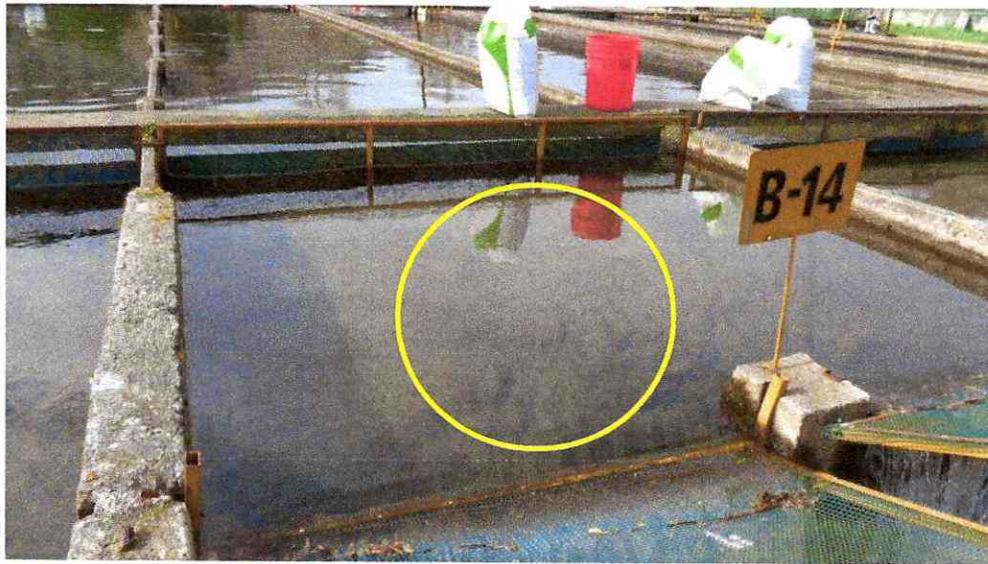
A objeto de ejemplificar mejor la naturaleza de las fecas observadas en las filmaciones y demostrar el patrón uniforme de coloración y forma de las mismas, se presentan a continuación imágenes del área de decantación que poseen en el extremo de salida del agua las piscinas de cultivo de esta empresa (en otra de sus instalaciones). Nótese el color y la consistencia del fango originado por la decantación de las fecas producto de la alimentación de los peces (imágenes 7 y 8).

Imagen 7. Fecas de salmónidos en zona de decantación de piscina de cultivo de piscicultura (Archivo Sernapesca, Región de Los Ríos).

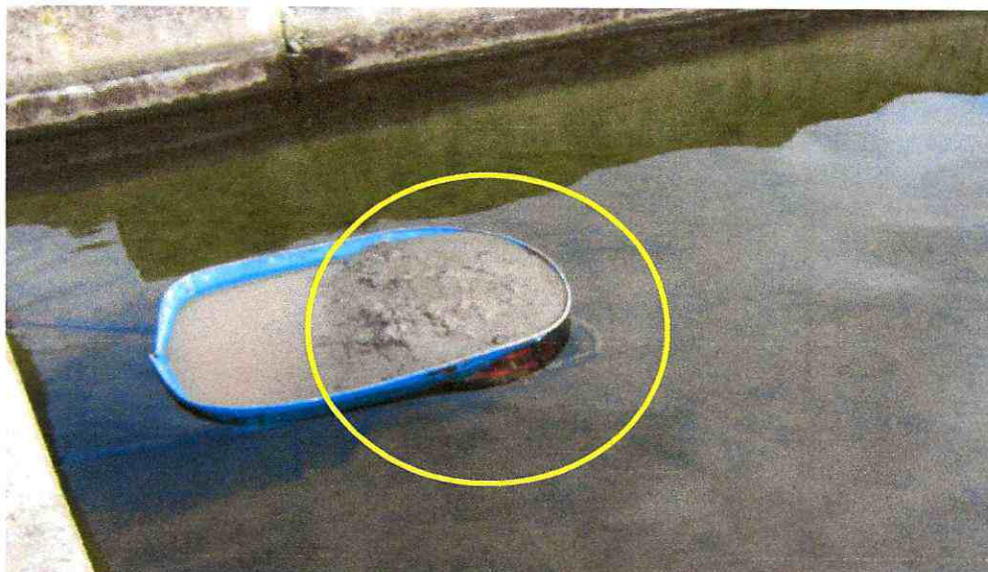
Imagen 8. Extracción de fecas de salmónidos en piscicultura (Archivo Sernapesca, Región de Los Ríos).
