INFORME TECNICO DE MEJORAS DE AISLACIÓN

SUPERINTENDENCIA DEL MEDIO AMBIENTE
IX TEMUCO

MAYO 2019

Informe Técnico de instalación de Muros para cámara de aire con sistema acústico y térmico Politerm

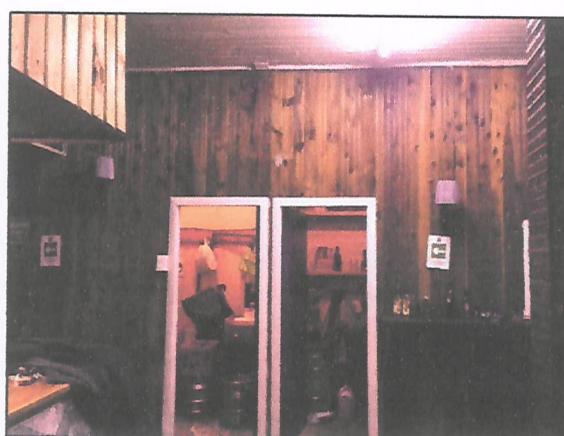
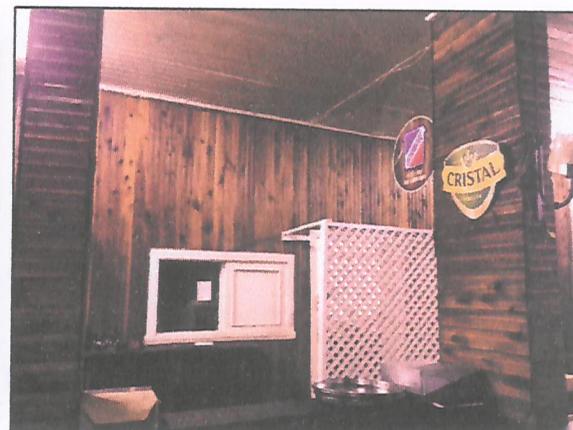
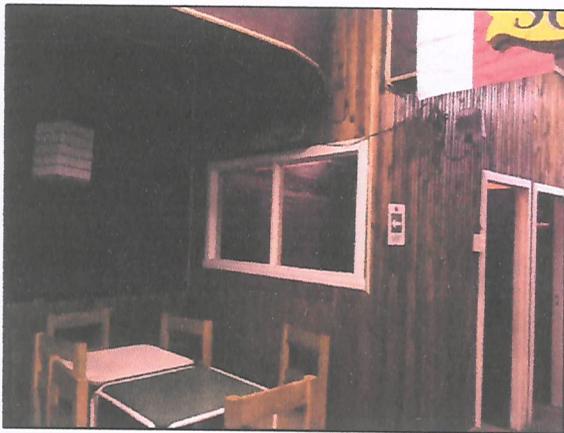
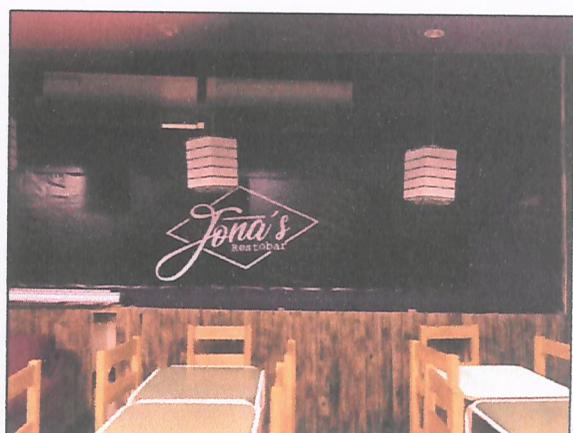
El local comercial contaba con un revestimiento en paredes y cielo de traslado de madera el cual no era efectivo para disuadir el sonido producido en el interior del local, y por ende no daba al cumplimiento a lo exigido por normativa.

A continuación muestran imágenes del local previo a la instalación del sistema de aislación en paredes y cielo.

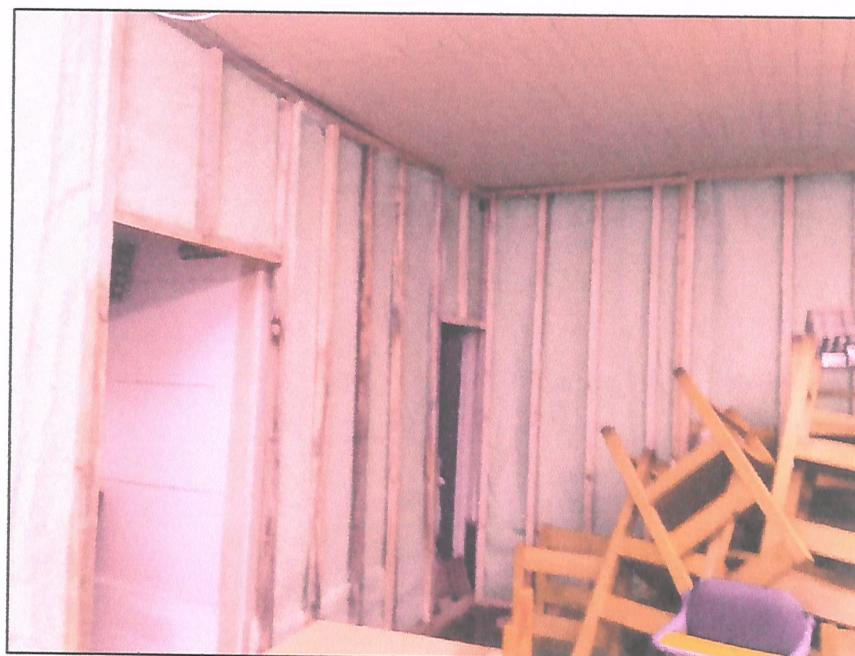
Instalación de sistema acústico Politerm en tabiquería autosoportante

Esta pared tiene una estructura autosoportante confeccionada de madera de pino de 2x2" revestida por una plancha de yeso cartón de 10mm, tiene una terminación lisa con encintado y empastado en las juntas verticales y horizontales, su función es generar una cámara de aire en su interior la cual permitirá una distribución y disgregación de las ondas de sonido antes de choquen con las pared existente. Para aumentar la absorción de la onda de sonido se instaló el sistema de aislación Politerm el cual consiste en lana mineral de 50mm de espesor con una densidad de 6,5 a 7,5 kg x m³ y una densidad térmica de 0,006 w/mk factor 79,5 R-100.

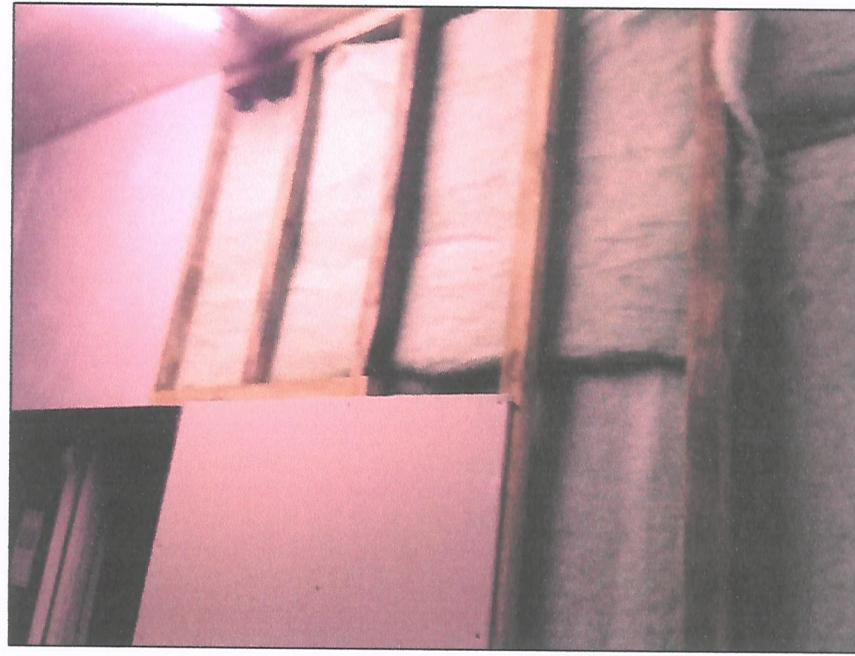
Revestimiento de Tabique con plancha de yeso carton de 10 mm, con sistema Acústico Politerm instalado.

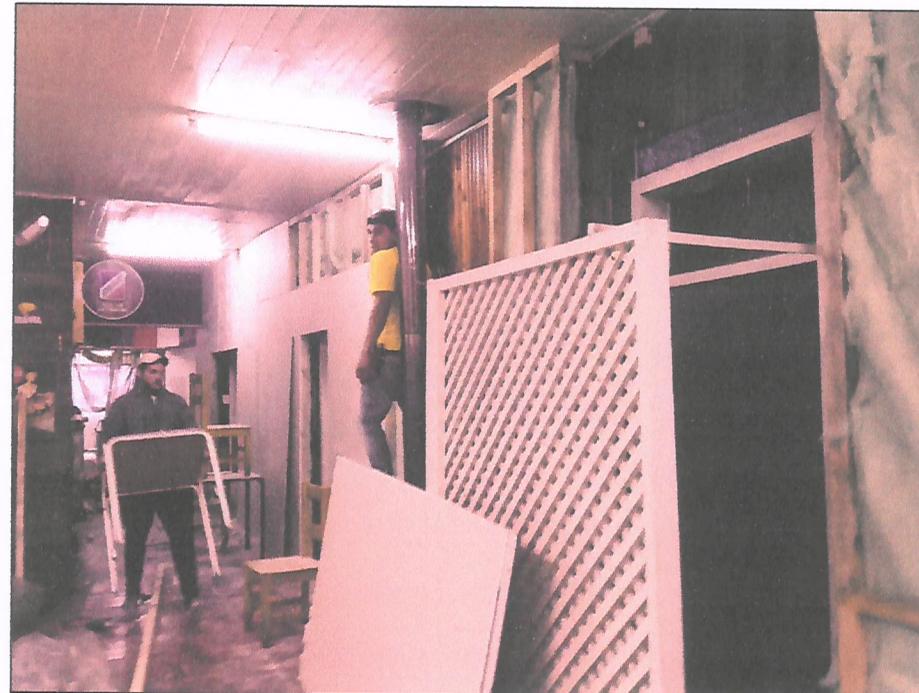
Revestimiento de Tabique con plancha de yeso carton de 10 mm, con sistema Acústico Politerm instalado.

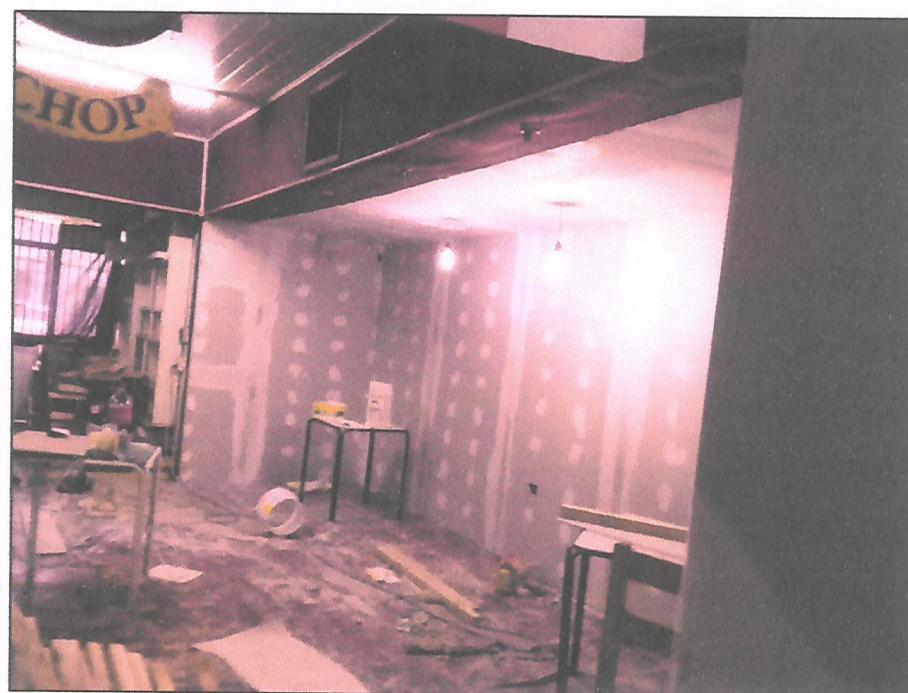
Enlucido de muro con encintado y empaste con yeso en juntas verticales y horizontales.

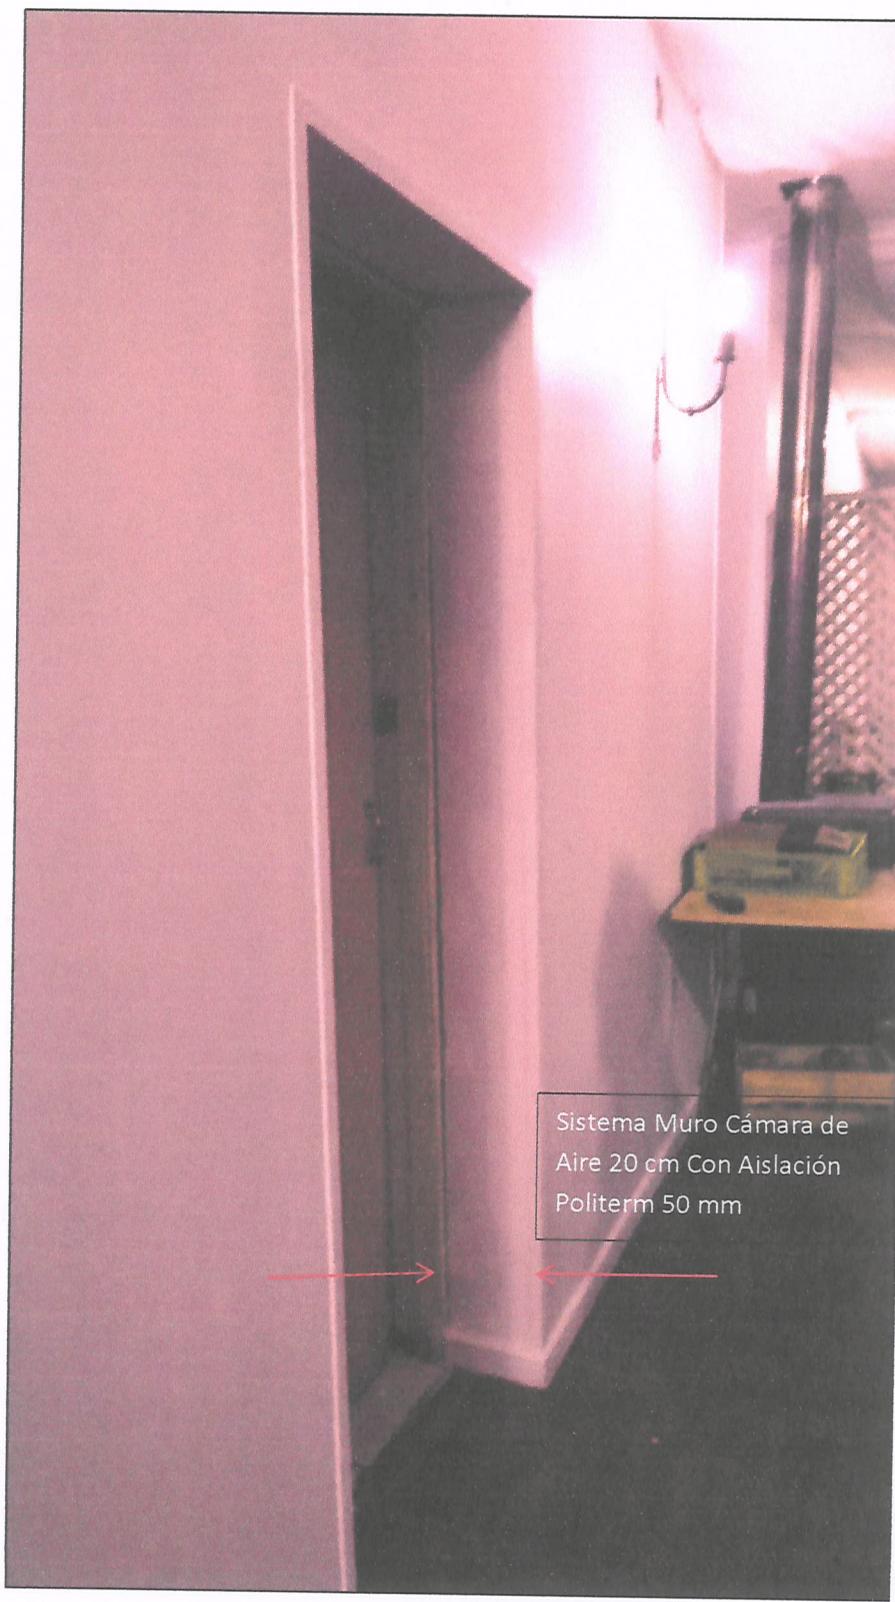
Pared de cámara de aire con sistema acústico Politerm terminada

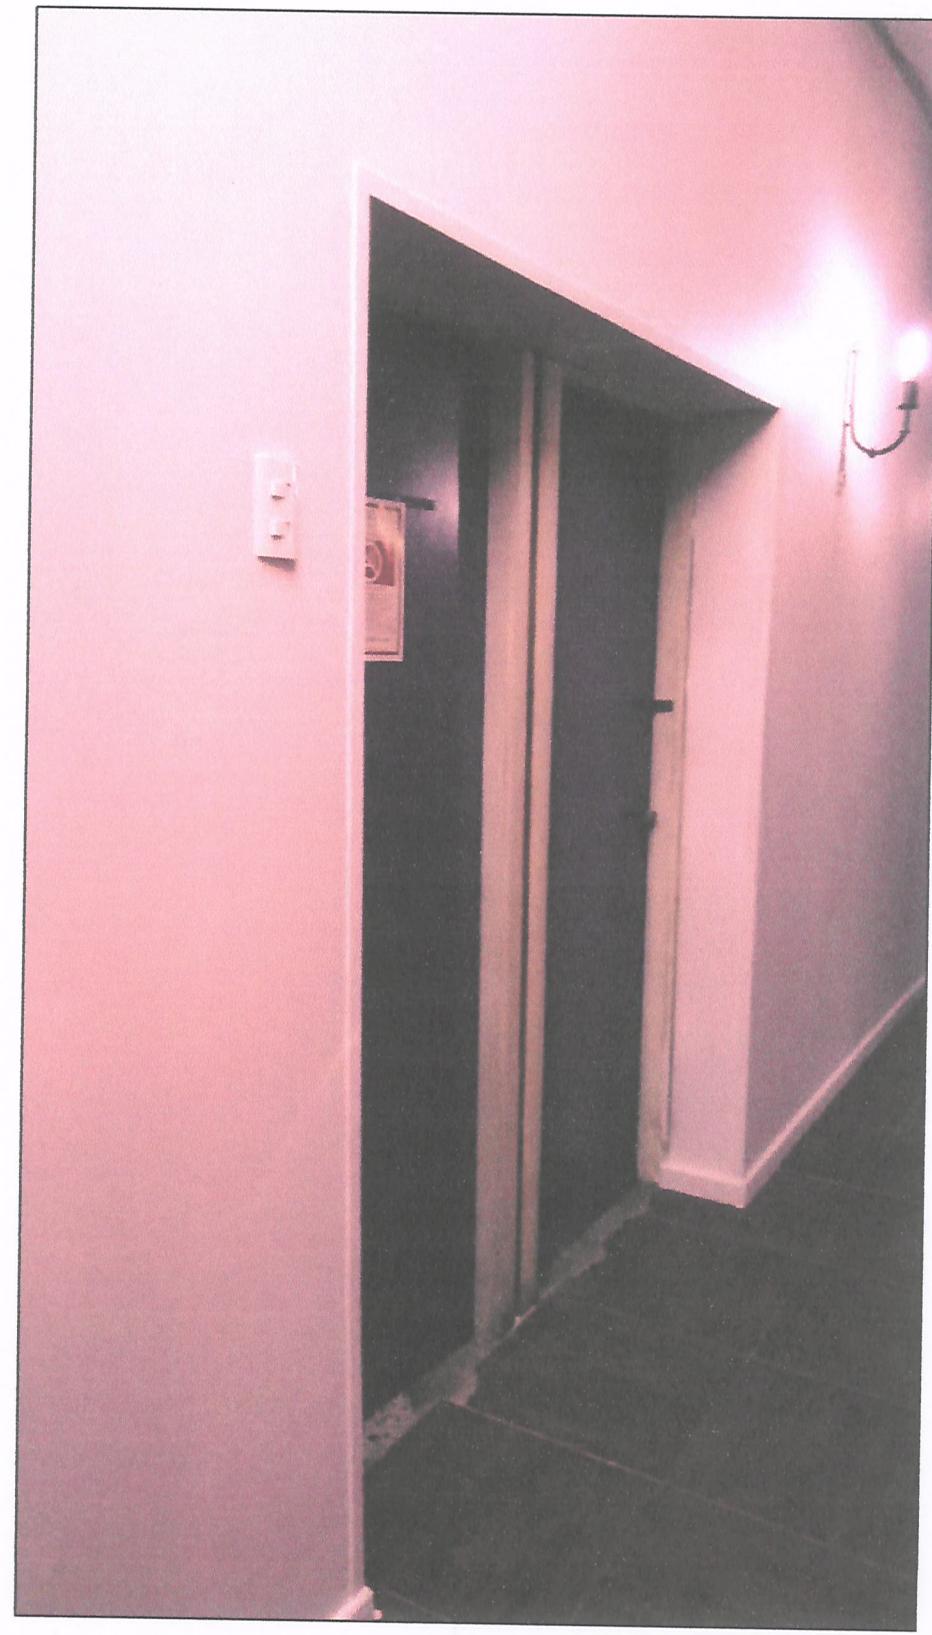
Pared de cámara de aire con sistema acústico Politerm terminada

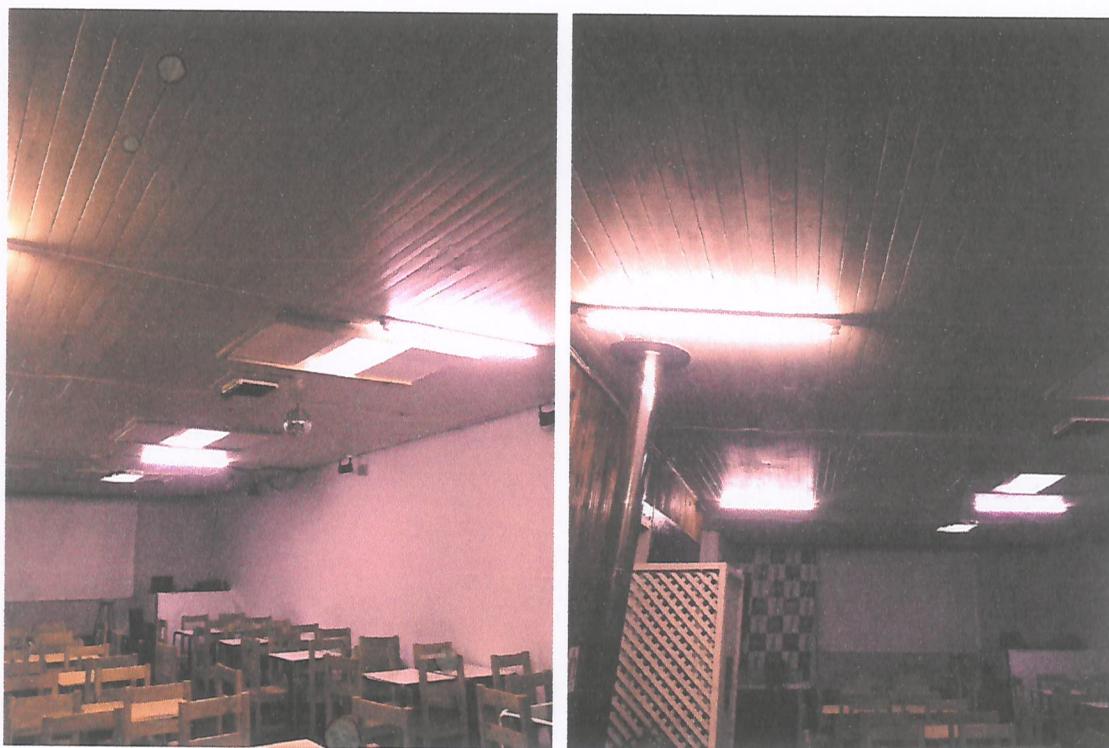
El techo del local está constituido por cercha de madera, el cielo está constituido por tablas de maderas y la techumbre en planchas de Zinc, además tiene 3 tragaluces de material de policarbonato transparente.

En las siguientes imágenes se aprecia cómo estaba previo de la instalación del sistema de aislación en el cielo.

Para mitigar el traspaso de las ondas de sonido del cielo raso del local hacia el exterior, se procedió al sellado de los tragaluces existentes con una plancha de poliestireno expandido de 100mm, luego una capa de Politerm de 100mm de espesor y fue revestida con planchas de yeso cartón de 10mm, todas las juntas de las planchas fueron tratadas con cinta y empaste para sellar de forma definitiva.

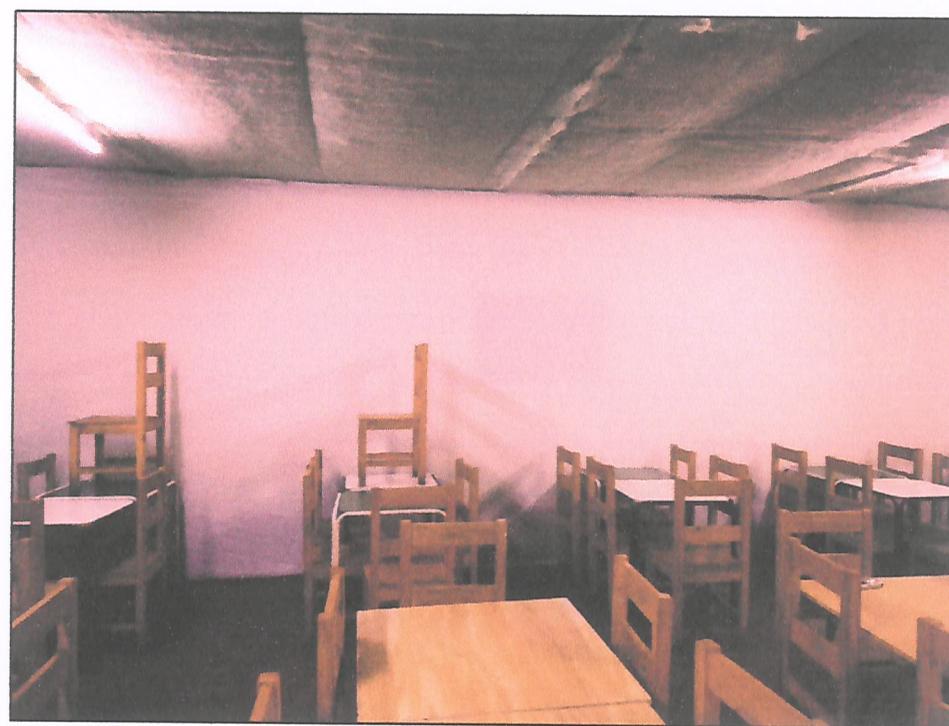
Sistema Acústico instalado en cielo raso

Se instaló un sistema de aislación Politerm de 100 mm. de espesor, con ellos se evitará que la ondas de sonido impacten directamente con el revestimiento existente, para hacer más efectiva la función de la aislación del sistema Politerm se ubicaron telas de género en forma de onda para la aumentar las distribución y absorción de la ondas de sonido producidas por el sistema de audio antes impactar con el revestimiento del cielo.

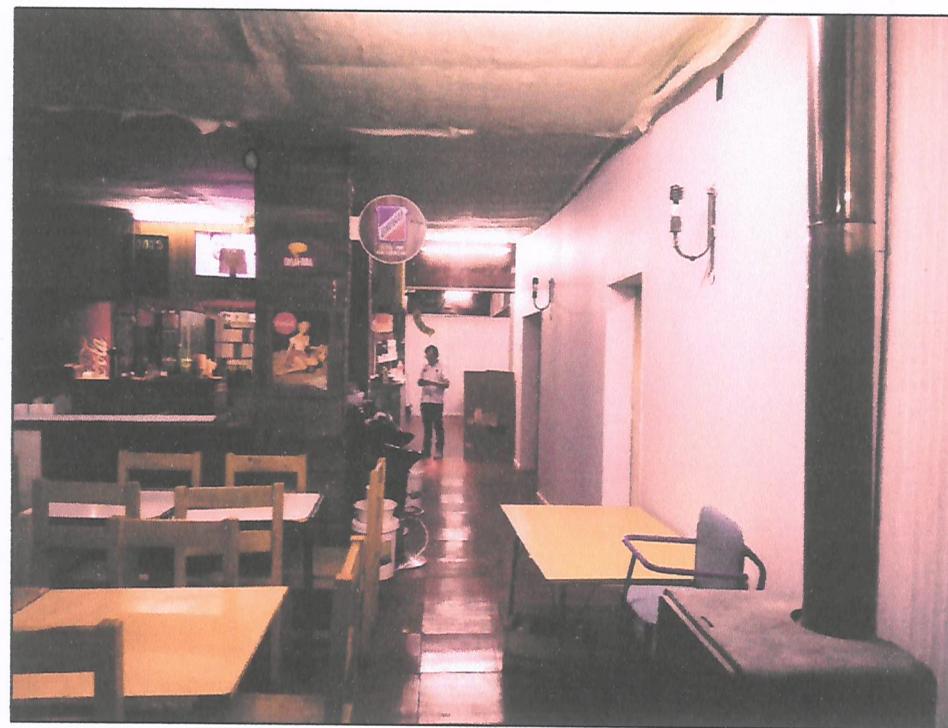
Sistema Acústico instalado en cielo raso

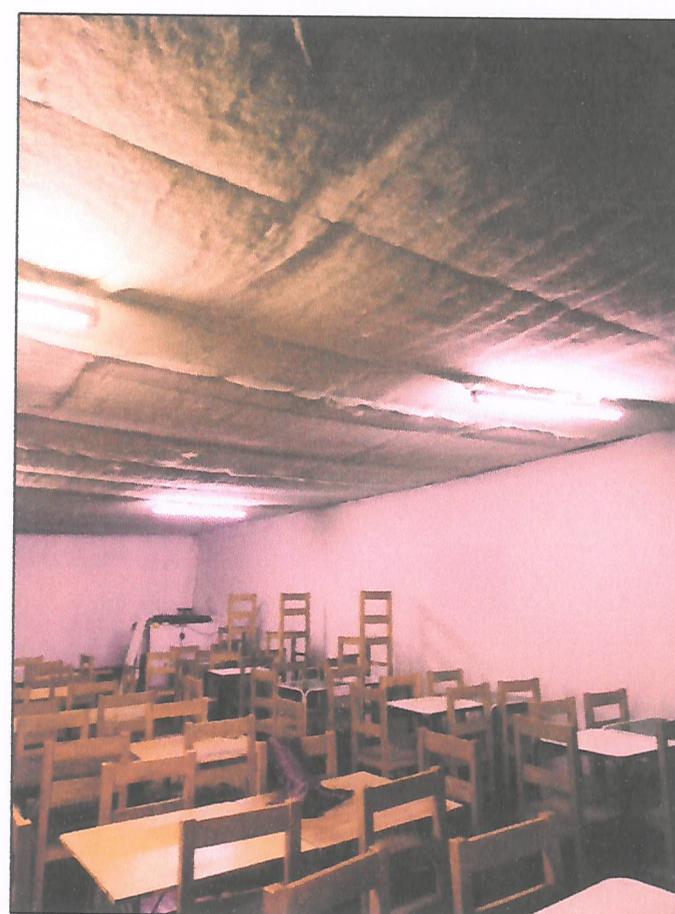
Cielo con Sistema acústico Politerm

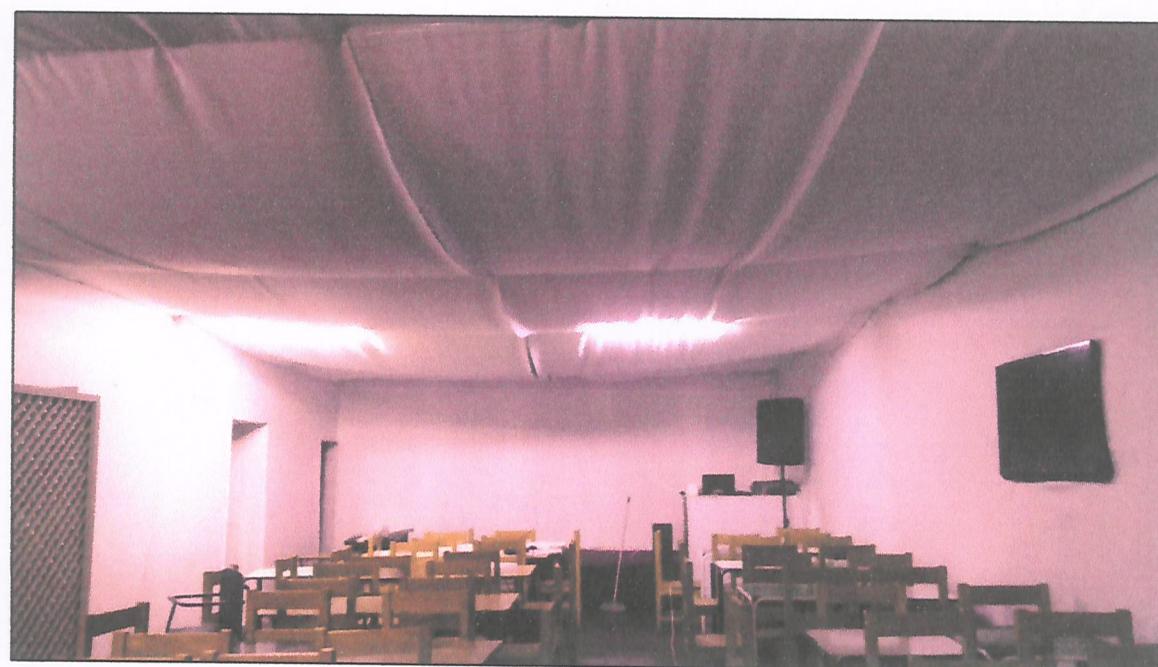
Paredes y Cielo raso terminado con sistema acústico Politerm y telas

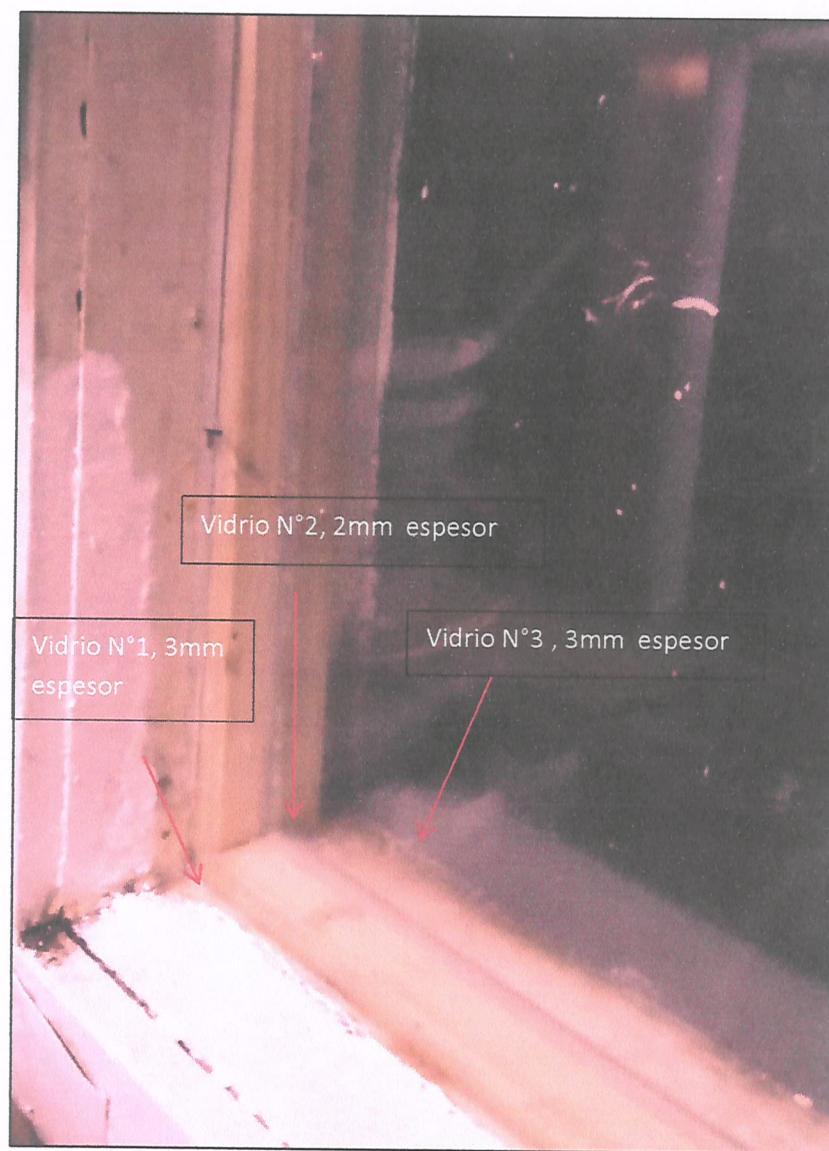
En la Cocina existía una ventana con un vidrio de 2 mm de espesor, la cual se mantuvo por motivos de ahorro de energía eléctrica ya que hay personal gran parte del día, esto se hizo para mantener con iluminación de luz natural.

En la siguiente imagen se muestra la instalación de los vidrios para formar las cámaras de aire

Para mitigar la fuga del sonido hacia el exterior se instalaron dos vidrios de 3 mm de espesor a una distancia de 25 mm desde el vidrio existe, formando así dos cámara de aire, con esto se disminuirá la propagación de las ondas de sonido provenientes del local, cabe señalar que la pared divisoria de la cocina con el local fue tratada con el sistema de muro de cámara de aire y Politerm.

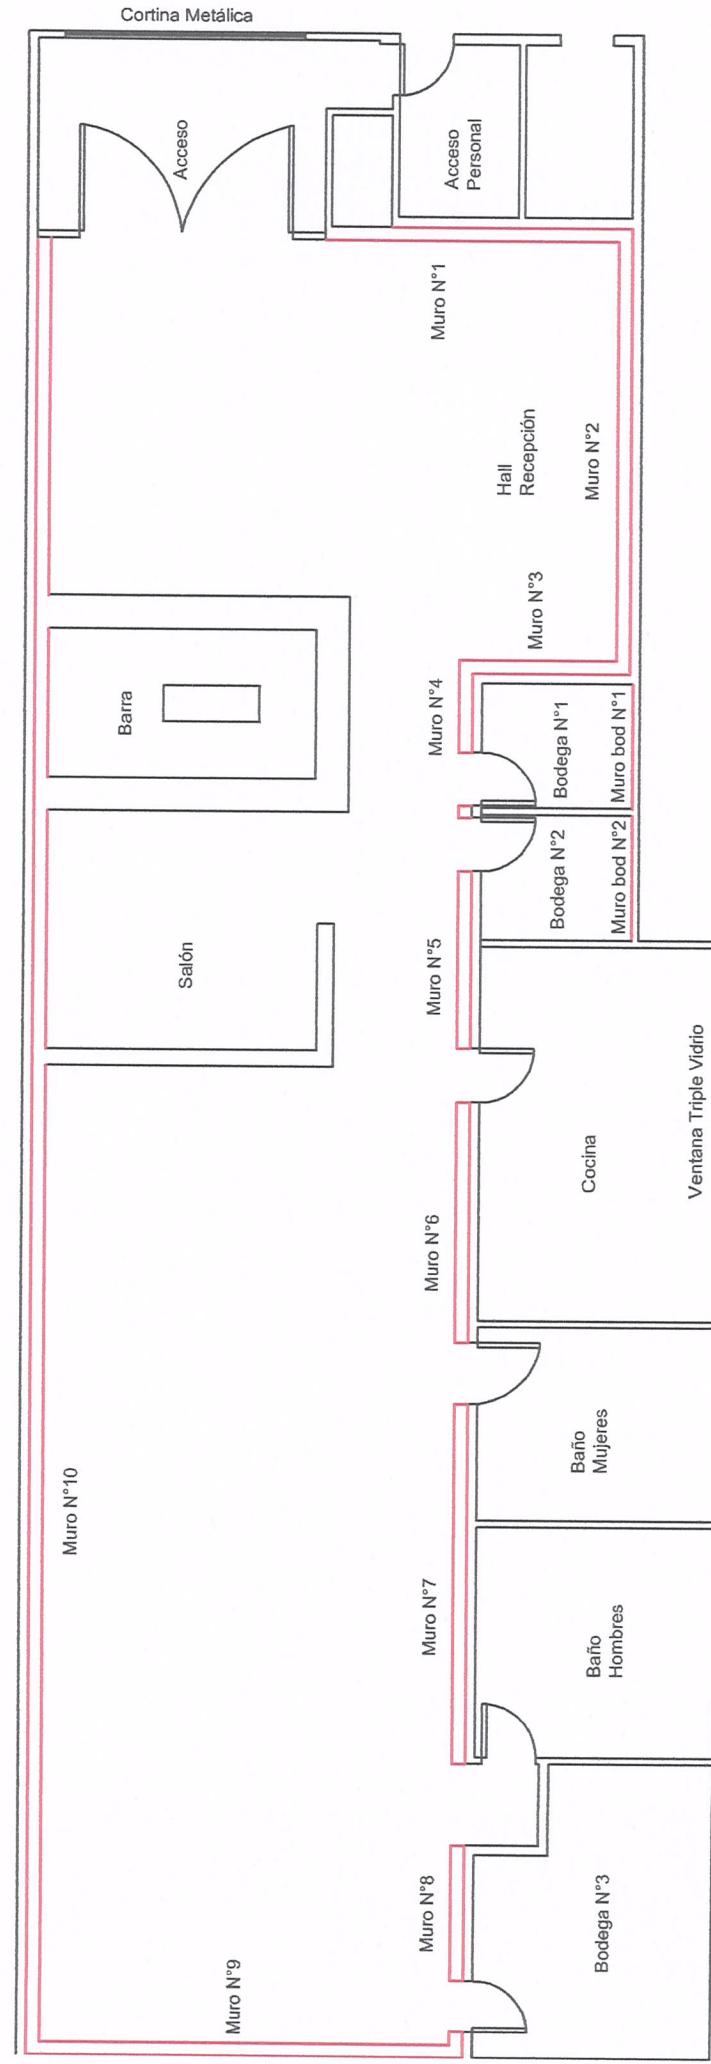
A continuación se muestra en los planos adjuntos los muros que se intervinieron, estos con línea de color rojo para su diferenciación según el detalle de muros que se presenta.

Muro N°1
Muro N°2
Muro N°3
Muro N°4
Muro N°5
Muro N°6
Muro N°7
Muro N°8
Muro N°9
Muro N°10

Local Con Mejoramiento Sistema de Muros
de cámara de aire y Políterm

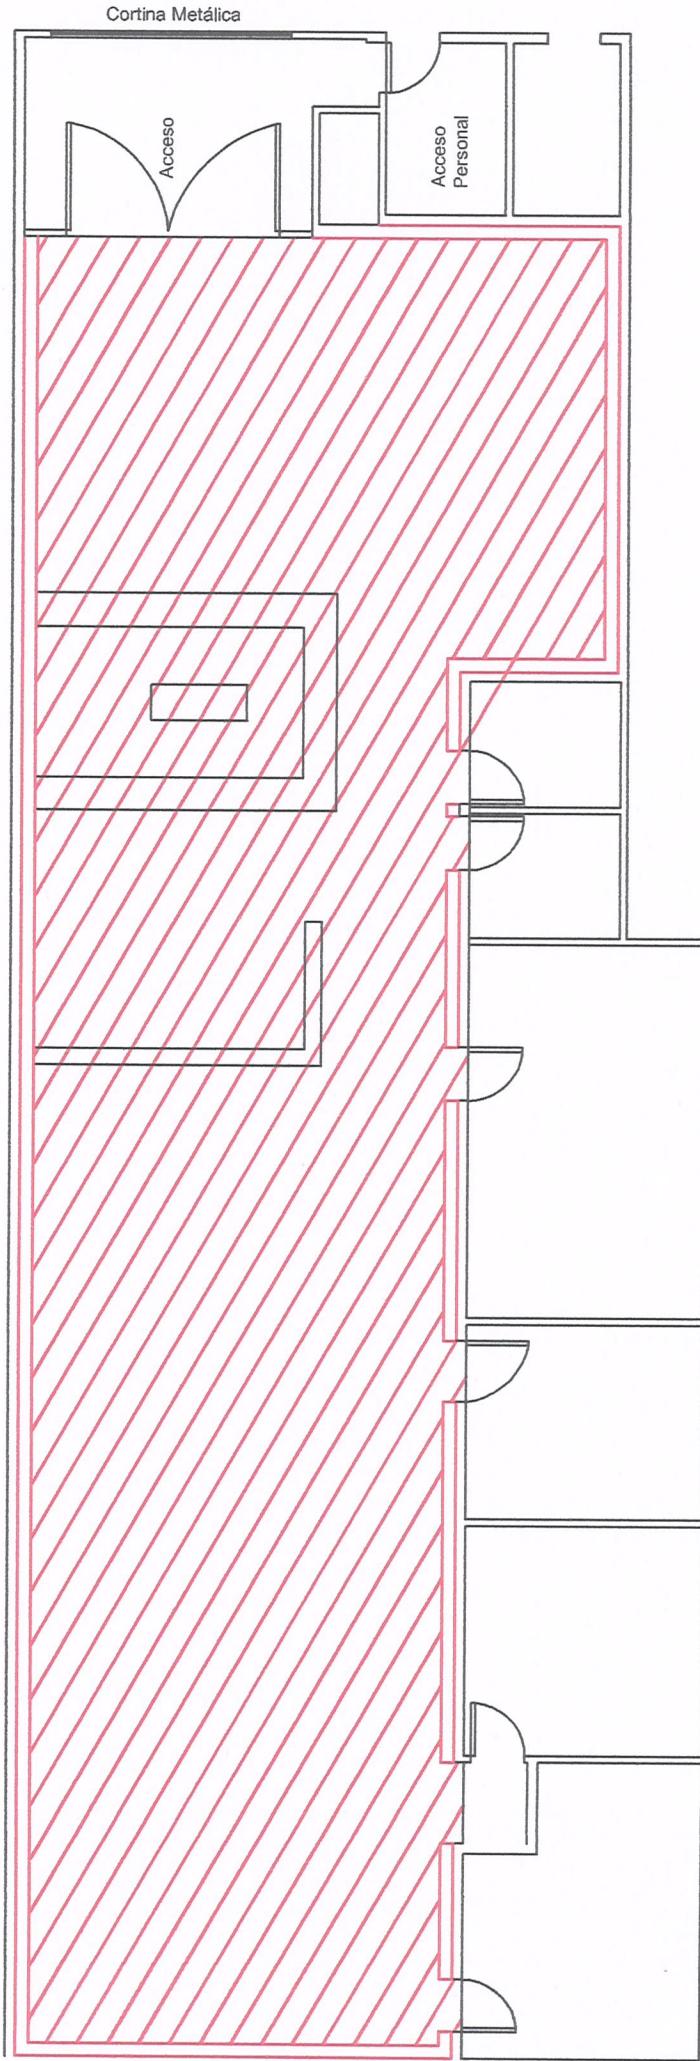
Además se muestra en planos con achurado de zonas del cielo que se intervinieron con sistema acústico Politerm en conjunto con la instalación de telas en ondas.

Local Con Mejoramiento Sistema Politem
y Cámara de Aire en Tragaluz
