MAT. : Presenta descargos a proceso Sancionatorio.

INFORME TÉCNICO JURÍDICO DE DESCARGOS

1.7. ESFUERZOS DEL MUNICIPIO POR MEJORAR LA PTAS EL MELÓN DESDE 2015	10
2. FORMULACIÓN DE DESCARGOS.....	11
2.1. INFRACCIÓN 1, CLASIFICADA COMO "LEVE": Funcionar con un Biofiltro de 3.248 m ² de área, lo que supone una reducción del 8% (280 m ²) respecto del área evaluada en la RCA 42/1997	11

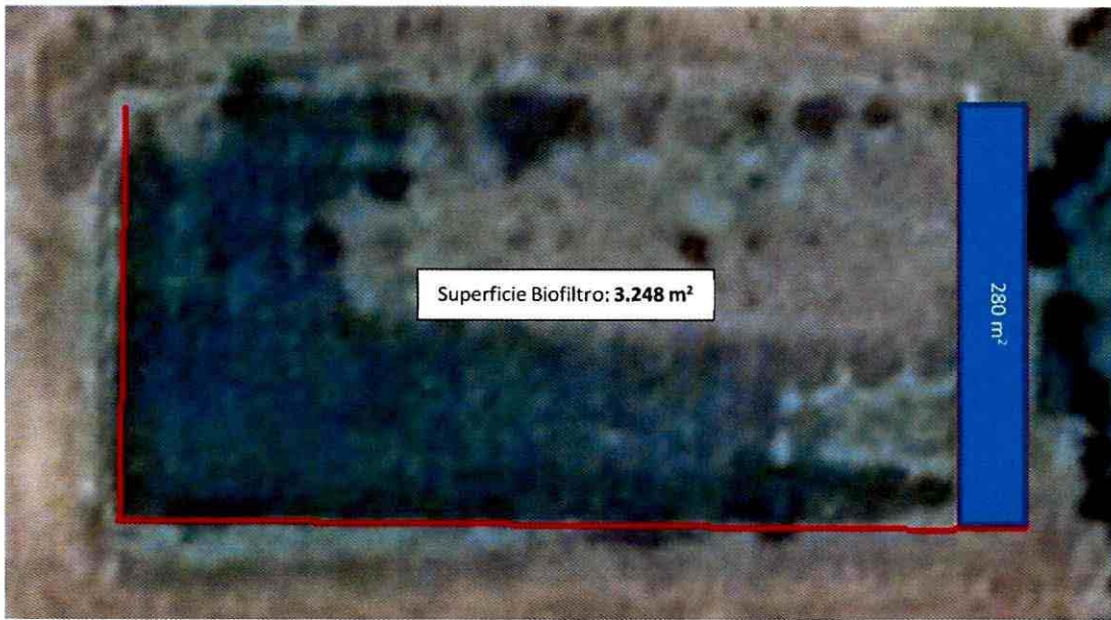
La conclusión de que la superficie del biofiltro alcanza sólo a 3.248 m² y de que "existe una disminución de 280 m² no es fruto de ninguna medición física ni observación empírica, sino que es alcanzada por el fiscalizador sólo a través de análisis de una imagen de bajísima resolución obtenida de Google Earth, que consta en el Informe a continuación y que es la siguiente:

Como se puede apreciar, el trazado de las líneas rojas que determinaron el cálculo es totalmente antojadizo en el contexto, pudiendo haber variado perfectamente unos milímetros en la imagen, con lo cual con certeza el área calculada hubiese aumentado en 8% o más. Por ejemplo, podrían haberse trazado las líneas donde en el ejemplo siguiente se han dibujado líneas verdes:

b) A través de una imagen satelital (Imagen 3) se efectuó un análisis de las dimensiones del Biofiltro, resultando ser su largo y ancho de 80,0 m y 40,6 m, respectivamente.

c) Con estos dos valores, la superficie del Biofiltro es de 3.248 m² (Imagen 3)"

*“Descripción Medio de Prueba: Superficie construida (3.248 m²) y en el recuadro azul se refleja la superficie que falta para completar los 3.528 m².
(Fuente: Google Earth, 23 de febrero de 2016)”*

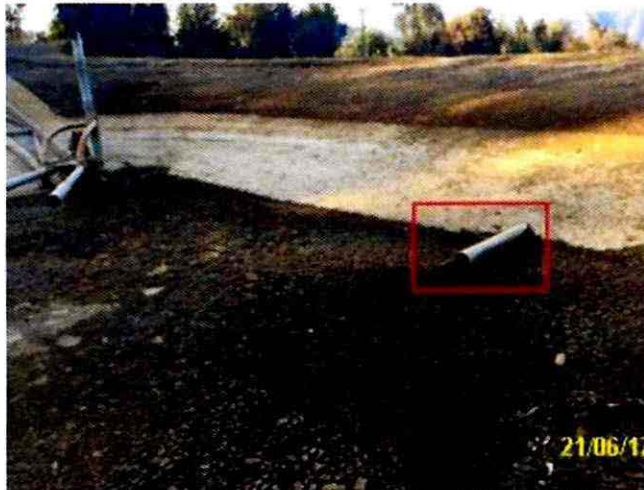
Fotografía 1	Fecha: 21 de junio de 2017	
Coordenadas DATUM WGS84, Huso 19	Este: 292.701 m	Norte: 6.380.220 m
Descripción Medio de Prueba: Imagen en terreno de tubería de recirculación de aguas servidas en la piscina de regulación

Se adjunta al presente informe un documento técnico titulado Documento "Constatación en Terreno de Existencia de Red de Recirculación de Aguas Servidas", suscrito por don Sergio Herrera, SECPLA y Jefe de la Unidad de Agua Potable (Infracción N°2). En dicho documento consta pormenorizadamente, incluso con fotografías, que con fecha miércoles 21 de junio de 2017, al concluirse los trabajos ejecutados por la empresa TARGET-TS que incluyeron la extracción de los sedimentos provenientes de la laguna de estabilización de la planta de tratamiento, una vez vaciado dicho volumen, se constató y documentó la existencia de la tubería de recirculación de la Piscina de Regulación.
