EVALUACION DE VIBRACIONES

Operación de la Línea 6 de Metro S.A.

Receptor ubicado en Víctor Manuel N°2386, Santiago

Número de Proyecto: 190225-1

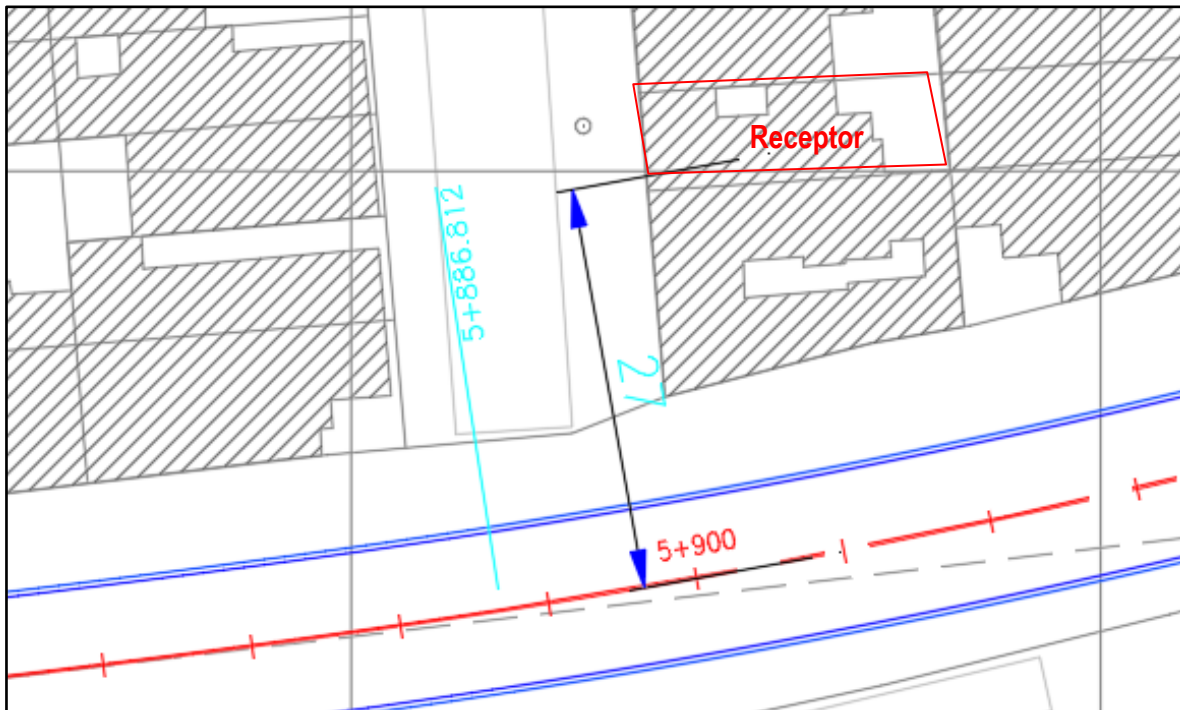
El recinto evaluado se ubica en calle Víctor Manuel N°2386, Comuna de Santiago, vivienda de un piso que se ubica a 27 m, aproximadamente en el PK 5+910.

Cabe señalar que la zona del trazado de la vía frente a la cual se emplaza la vivienda evaluada corresponde a una zona curva, y con sistema de soporte con sistema de mitigación de vibraciones del tipo -10 dB implementado.

Ilustración 5-1. Croquis de ubicación de puntos de medición interior y exterior.

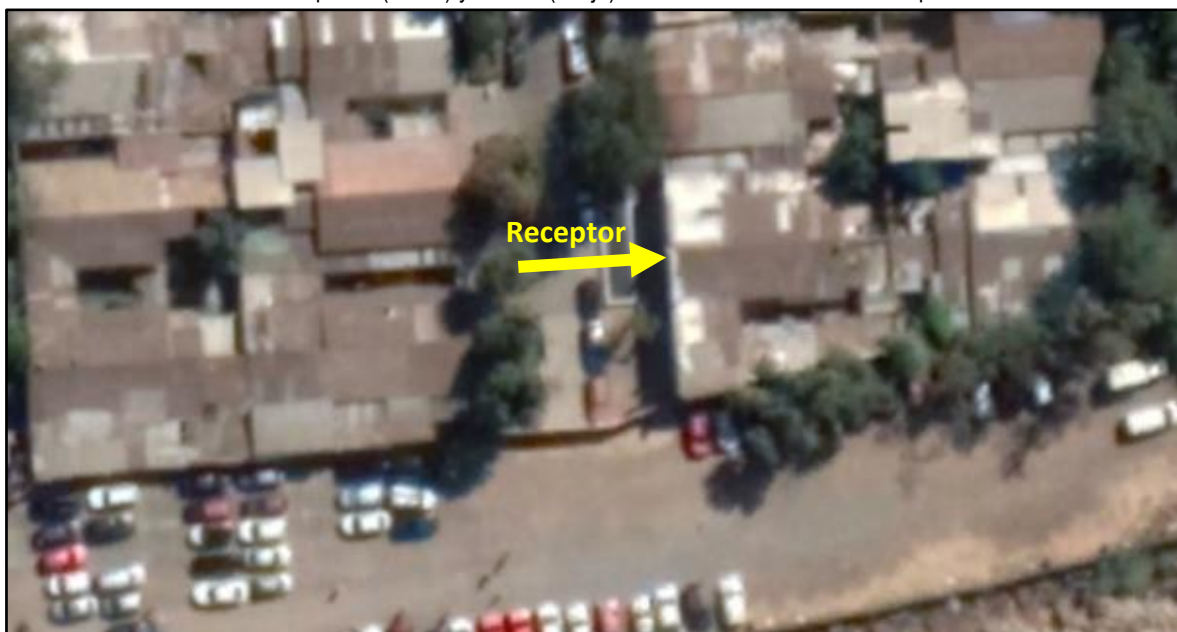
Ilustración 5-2. Vista en planta (arriba) y Frontis (abajo) del recinto donde se ubica del punto de medición.
