EVALUACION DE VIBRACIONES

Operación de la Línea 6 de Metro S.A.

Receptor ubicado en Av. Portugal N°1890, Santiago

Número de Proyecto: 190221-1

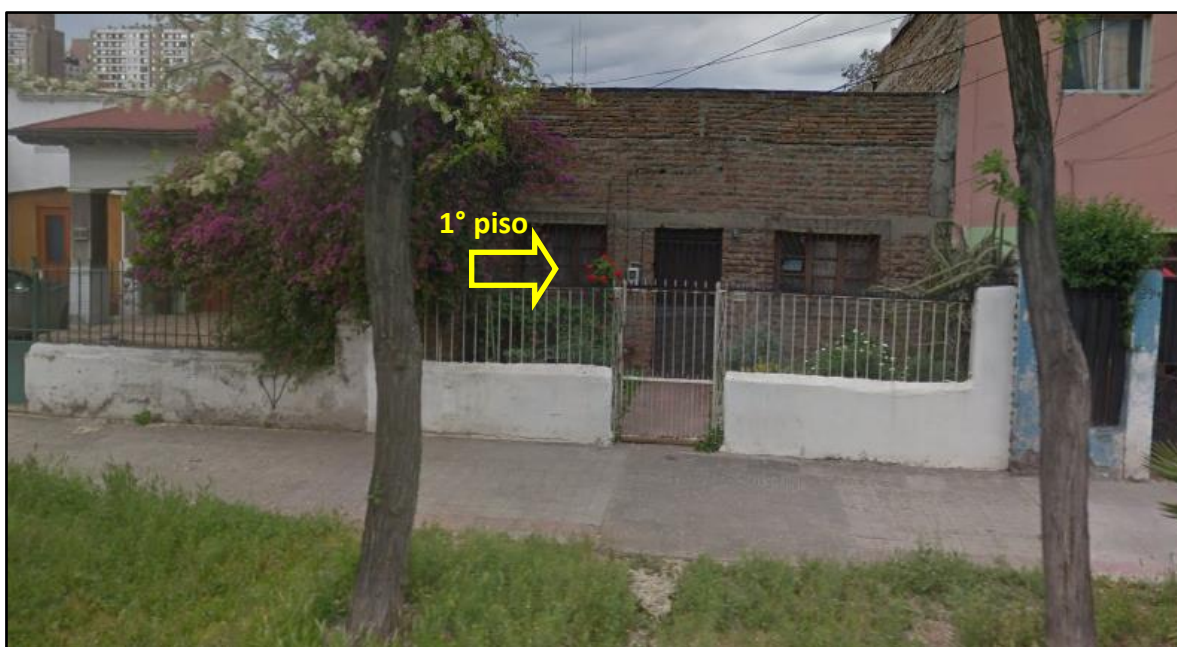
Ilustración 5-2. Vista en planta (arriba) y Frontis (abajo) del recinto donde se ubica del punto de medición.

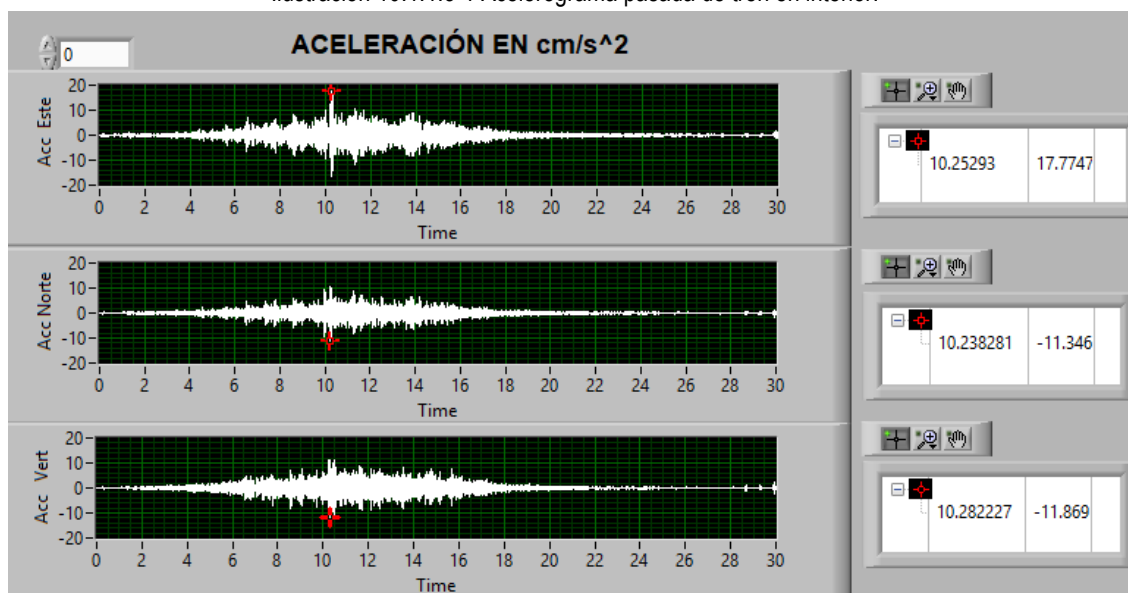
Ilustración 10.1.1.3-1 Acelerograma pasada de tren en interior.
