REPORTE EJECUTIVO DE MONITOREO DE AVIFAUNA POST
LEVANTAMIENTO LÍNEA DE TRANSMISIÓN ELÉCTRICA 2 X 220 Kv
MAINTENCILLO-CASERONES.

Línea de Transmisión 2 x 220 kV desde la subestación Maitencillo a Minera Caserones.

Campañas

2013

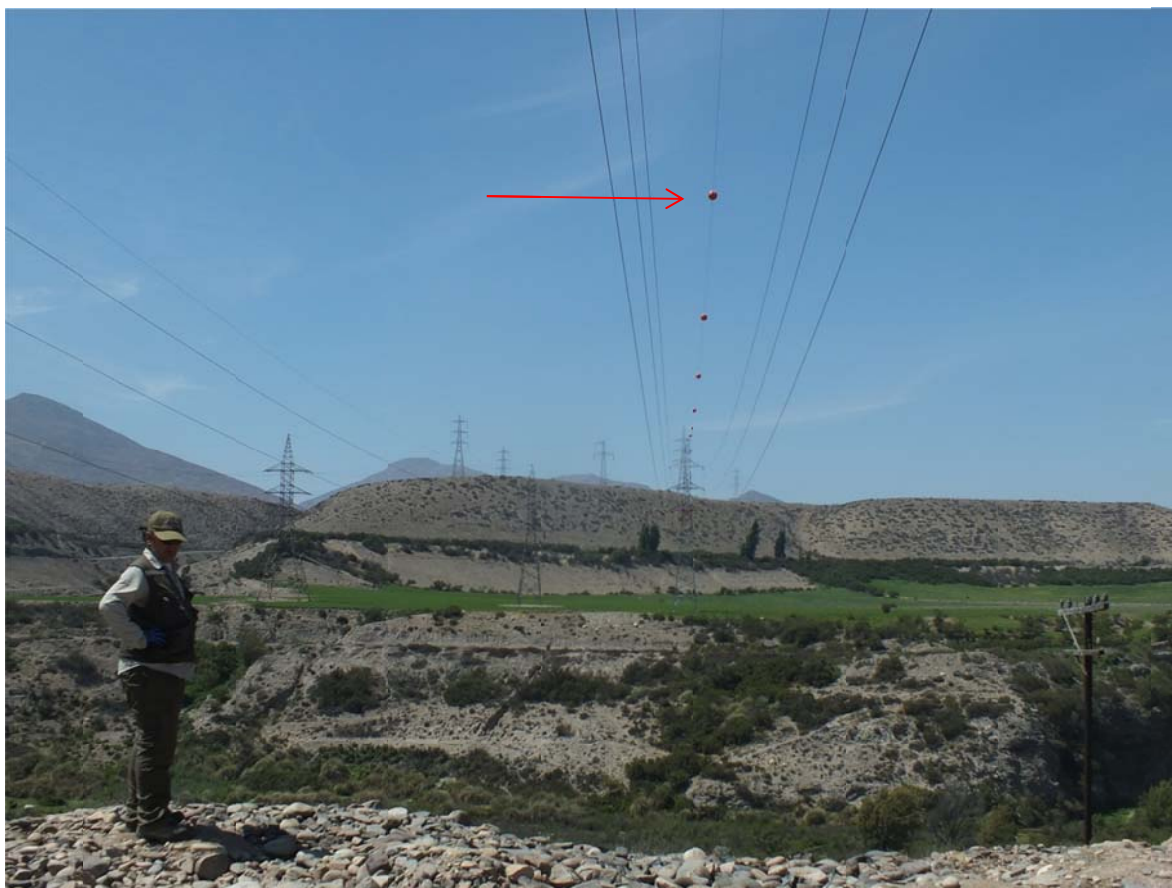
Se aprecia la existencia de balizas (esferas anaranjadas) (ver figura1), presente en los cruces, cuerpos de agua y humedales (ver tabla 2), se tornan potentes colaboradores a la desviación o alertas visuales a la avifauna que pudiese impactar el tendido, teniendo como resultado una disminución en las probabilidades de colisionar.

Figura 1. En la figura se aprecia la instalación de balizan distractoras de avifauna para el sector del cruce río Huasco.

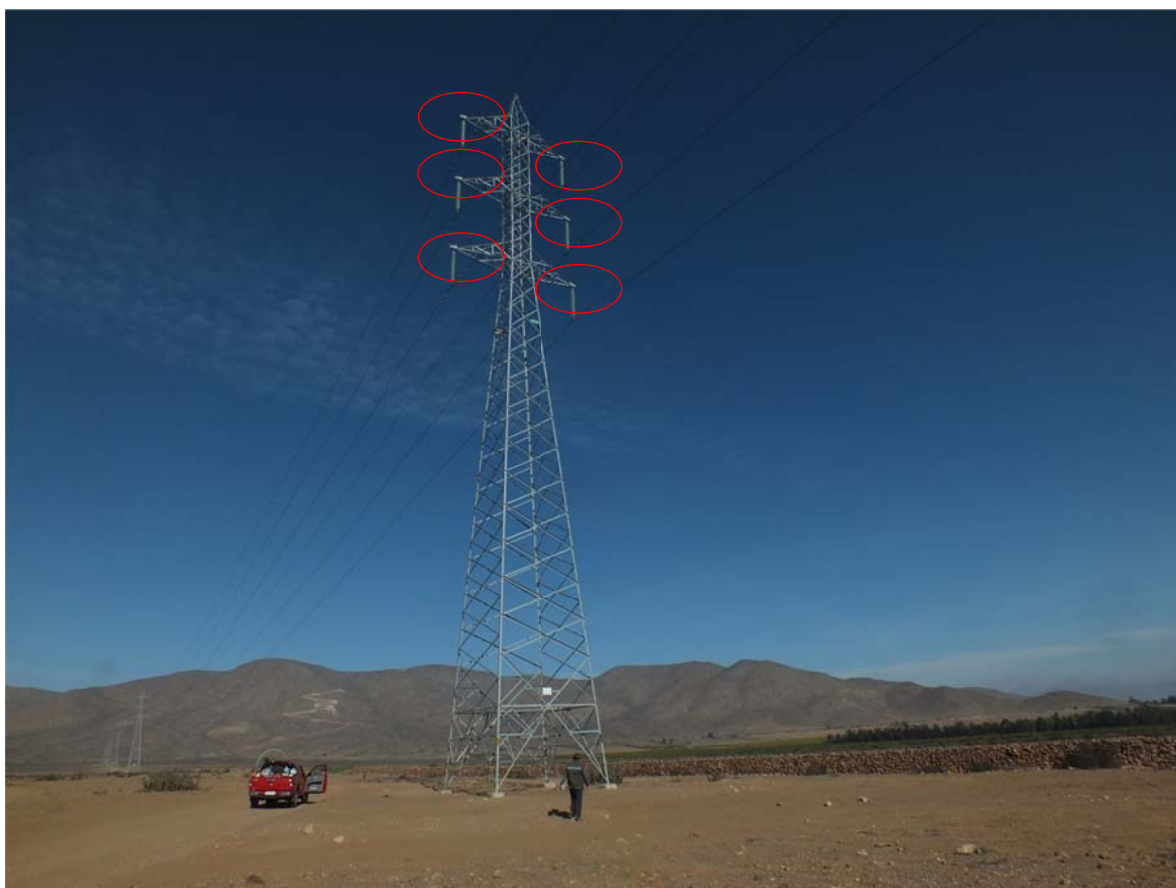
Además se identifican también cincuenta y ocho torres con peines instalados con el objetivo de prevención de electrocución de avifauna (ver tabla 3 y figura 2), siendo otra gran medida mitigadora de riesgos para la avifauna. En conjunto estos factores contribuyen a reducir los riesgos de impacto, avalados en los resultados del monitoreo, constatando a lo largo del todo el tendido de la línea de transmisión, que no se registraron individuos impactados contra el cableado (ver figura 3). En la tabla 2 se detallan las ubicaciones específicas de los peines distribuidos a lo largo del tramo uno de la línea de transmisión.

Figura 2. En la imagen se destacan la disposición de peines para una torre del tramo de la línea de transmisión eléctrica.

- b. La detección de peines en las estructuras de alta tensión, son consideradas efectivas como medidas de prevención de peligro para las aves del sector, dado que los muestreos bajo cada torre en todo el trazado eléctrico, no arrojó evidencias de mortalidad ni de individuos impactados con estructuras energizadas, por lo que cabe destacar que las medidas aplicadas a la estructuración de cada torre no impacta negativamente el ambiente para la avifauna presente en los sectores del trazado de la línea de transmisión.

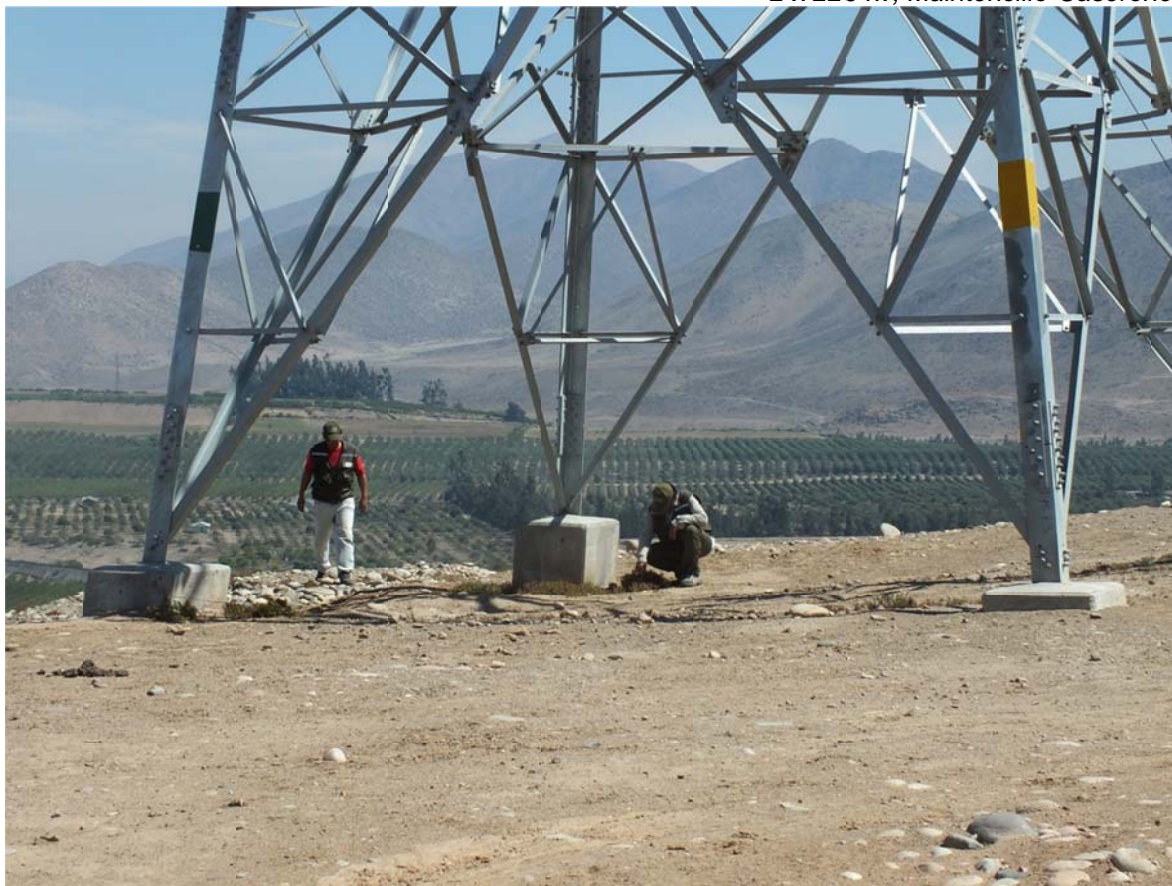
Figura 3. Se destaca en la imagen que se realizó una búsqueda en todo el radio de cada torre del tendido, con el objetivo de corroborar la existencia de cuerpos impactados con las estructuras energizadas, metodología que tampoco detectó individuos afectados o impactados por el funcionamiento de cada torre.
