INTRODUCCIÓN

ANÁLISIS DE REMOCIÓN EN MASA EN VERTEDERO CORCOVADO

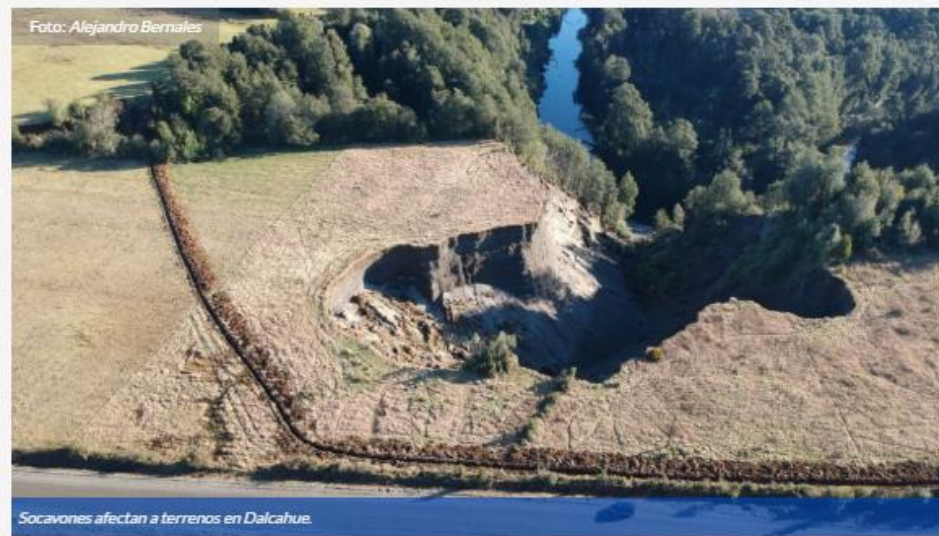
Recuadro 1

Remoción en masa es el fenómeno geológico que afecta terrenos en Dalcahue

Paul Duhart, jefe de la Oficina Técnica de Sernageomin de la Región, explicó el origen de este fenómeno geológico, que llamó la atención de la comunidad nacional, debido al avance en el terreno de los socavones.

"Son remociones en masa y están ocurriendo en laderas escarpadas en áreas del río Carihueico en particular y son provocadas por lluvias intensas, saturación del estrato o, en algunos casos, por movimientos sísmicos. Estamos investigando si existe una relación entre el drenaje superficial y el subterráneo", afirmó.

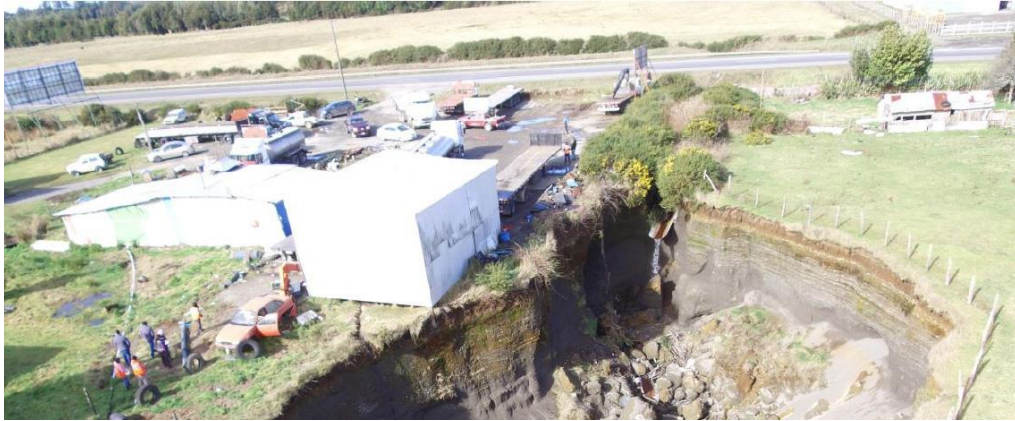
Recuadro 2

Las explicaciones que surgen sobre los 24 socavones que existen en la comuna de Dalcahue.

(...) El otro socavón importante se encuentra aproximadamente a 40 metros de la ruta 5 Sur, en el sector de Mocopulli. Esta remoción afecta principalmente a la familia Vásquez que vive en sus inmediaciones. Allí, casi al borde del barranco, tienen una bodega que funciona como taller mecánico.

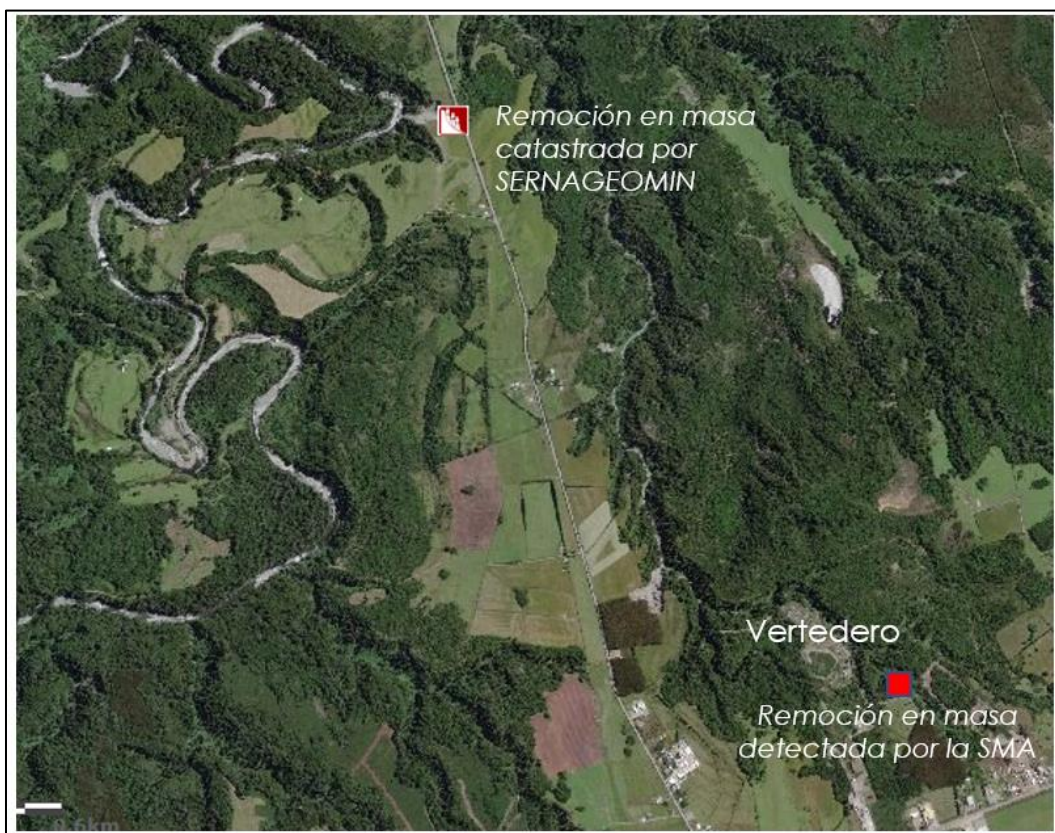
Figura 2: Ubicación de remociones en masa cercanas al Vertedero Corcovado. Existe una remoción de casi 200 [m] de extensión ubicada a 2.500 [m] del sitio de estudio en el sector de Las Compuertas catastrada por el SERNAGEOMIN.

El “Catastro de remociones en masa a nivel nacional” del SERNAGEOMIN¹ muestra varios de estos fenómenos concentrados cerca de la zona de estudio (Figura 1). Existe uno en particular, ubicado a sólo 2.500 [m] del Vertedero Corcovado, en el sector de Las Compuertas, que llama la atención por su extensión (Figura 2 y Figura 3).

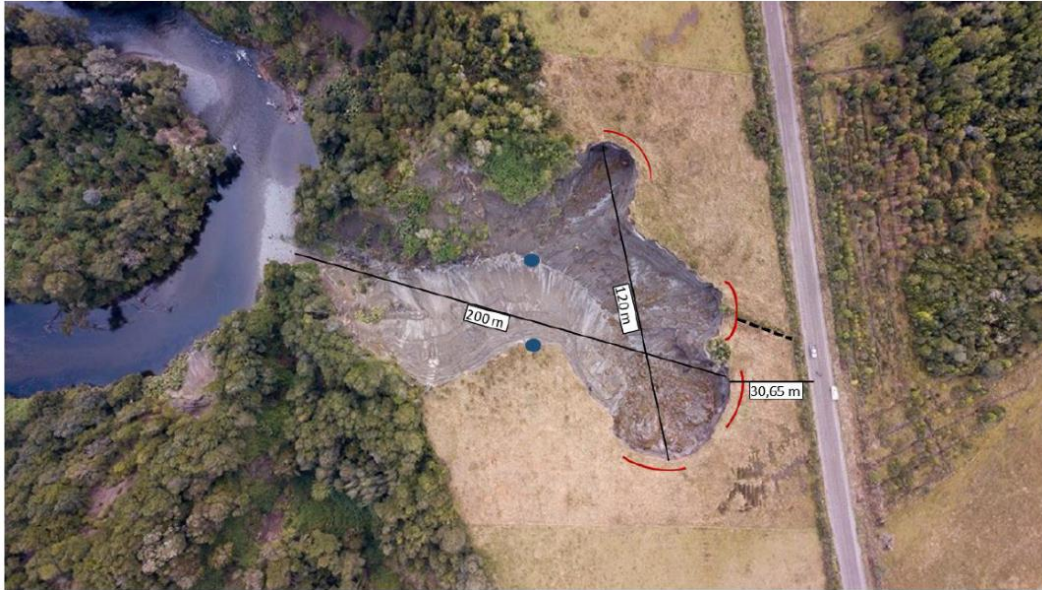
Figura 3: Detalle de la remoción en masa catastrada por el SERNAGEOMIN cercana al sitio de estudio en el sector de Las Compuertas. Fuente: Emol.

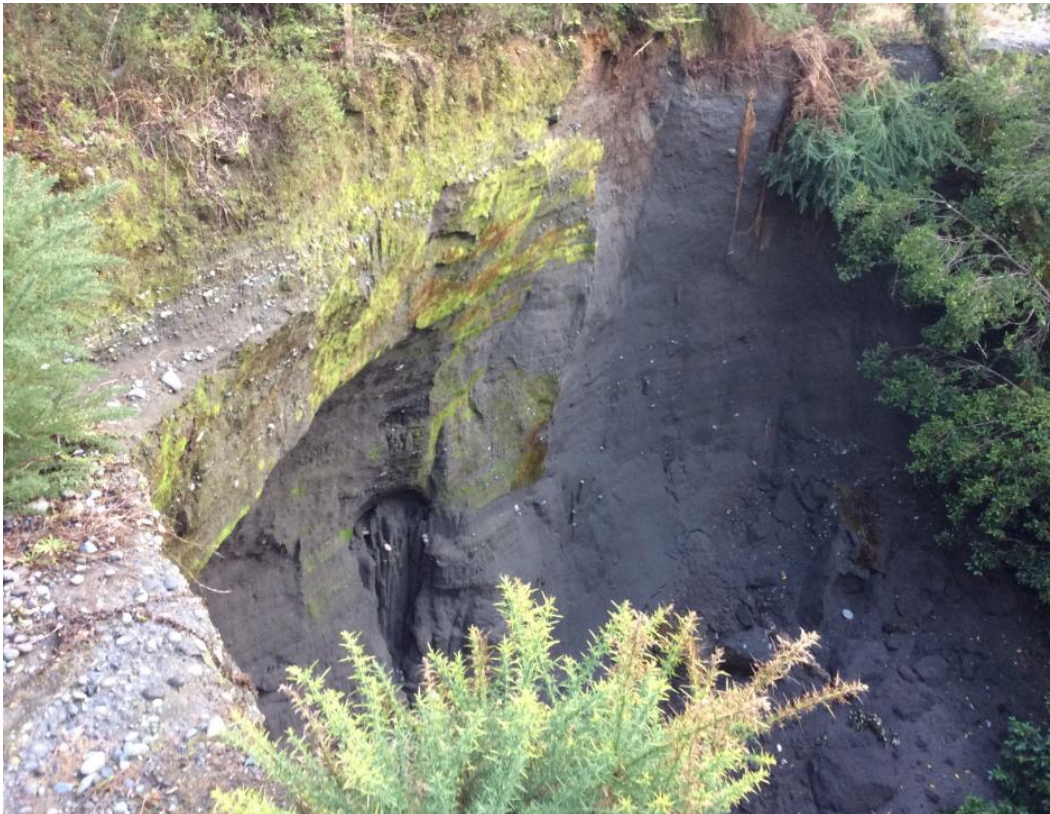
Figura 4: Remoción en masa detectada por la SMA cerca del Vertedero Corcovado. La SMA estimó una profundidad de 5 [m].

La Figura 4 muestra la remoción en masa o “socavón” detectado por la SMA en el acceso sur al sitio de estudio, el cual se encuentra en el borde de una quebrada sin nombre. En la siguiente sección se analiza si el proyecto pudo haber incidido en la ocurrencia de este.

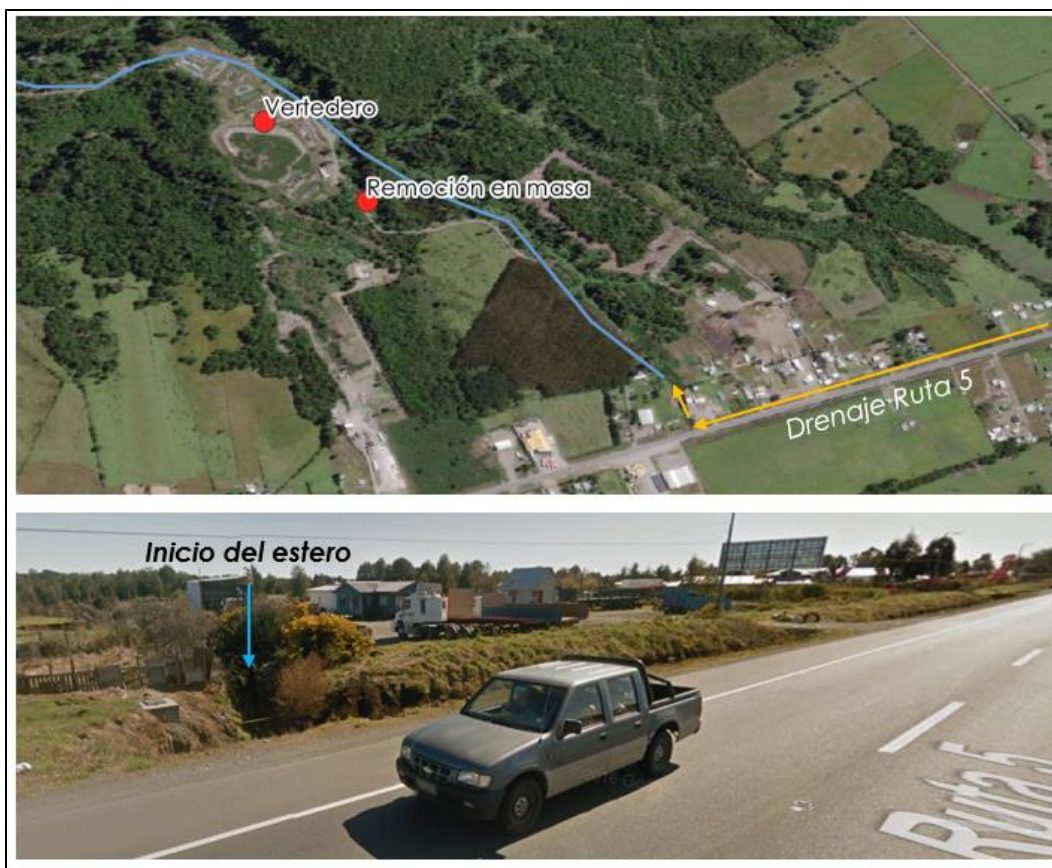
Una posible causa para la remoción en masa ocurrida en la quebrada pareciera ser la erosión al pie del talud producto de una crecida en el estero. Un análisis de pendientes y fotografías del lugar confirman que al estero drenan las aguas lluvias de la Ruta 5, lo cual aporta un caudal adicional al escurrimiento debido al área impermeable de la carretera.

Figura 7: Inicio del estero sin nombre en donde ocurrió la remoción en masa. Las aguas lluvia de la Ruta 5 drenan directamente a este.
