ANÁLISIS Y ESTIMACIÓN DE POSIBLES EFECTOS AMBIENTALES - CARGO 2

AES GENER

RES. EX. SMA N°1/ROL D-146-2019

Noviembre, 2019

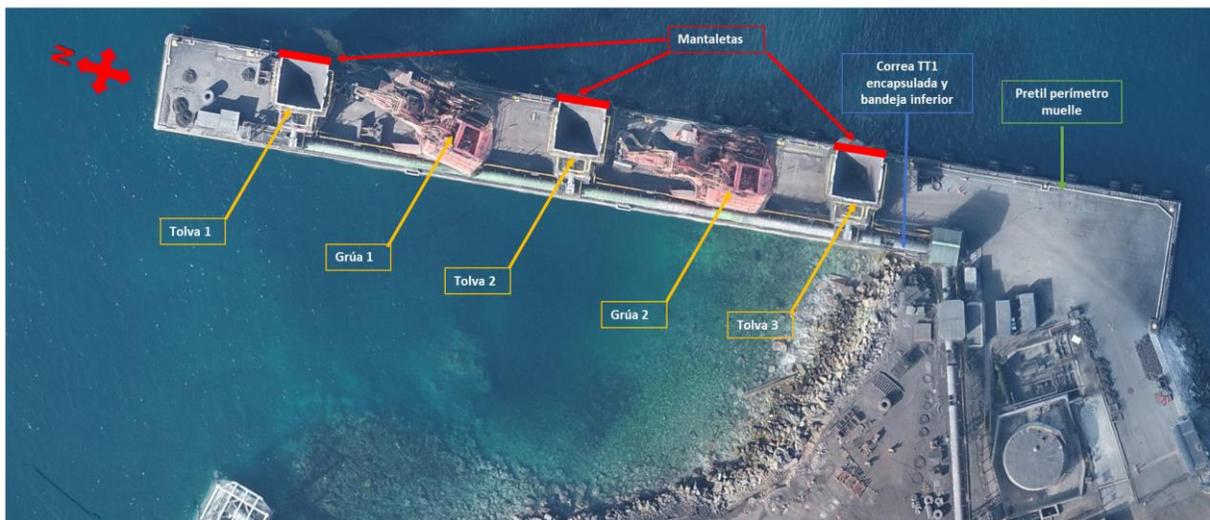
Figura 4. Tipos de medidas de mitigación en el Muelle de Servicio

- **Mantaletas:** son cubiertas físicas rígidas y abatibles que se instalan entre el buque y las tolvas de recepción del Muelle Mecanizado. Su objetivo es retener el carbón ante una posible caída desde la cuchara pantográfica (pala) de la grúa en el movimiento de traslación en el proceso de descarga de un buque.
- **Pretil de Muelle:** instalado en la totalidad del perímetro del Muelle Mecanizado, de manera de evitar que ante cualquier evento el carbón pueda caer al mar.
- **Encapsulado y bandejas inferiores de correas transportadoras:** evitar emisiones difusas producto del transporte del carbón desde el Muelle Mecanizado hasta la cancha de acopio de carbón.

- **Traslación de cucharas pantográficas:** el movimiento de traslación de la cuchara pantográfica desde la bodega del buque y hacia la tolva debe realizarse pasando por sobre las mantaletas (procedimiento operacional).
- **Límite de carga en tolvas:** el operador de grúa no tiene permitido que el cono de carbón formado en la tolva supere el nivel superior de la misma.

De esta manera, en la **¡Error! No se encuentra el origen de la referencia.**, se presentan las principales medidas de mitigación en el Muelle de Servicio.

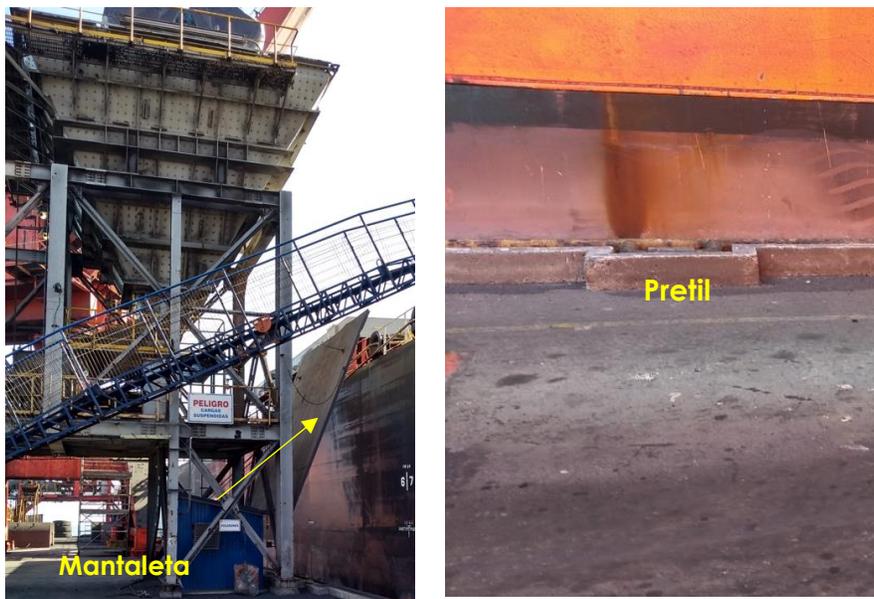
Figura 6. Fotografías de estructuras fijas como medida de mitigación a la descarga del material combustible

A. Mantaleta Tolva N°2.

B. Pretil Muelle.

correcta instalación y operación de otras estructuras destinadas a contener la posible caída de carbón al mar, como lo son las bandejas bajo las correas transportadoras, pretil del muelle y las mantaletas en el costado del muelle o naves. Tal como se aprecia en las siguientes fotografías:

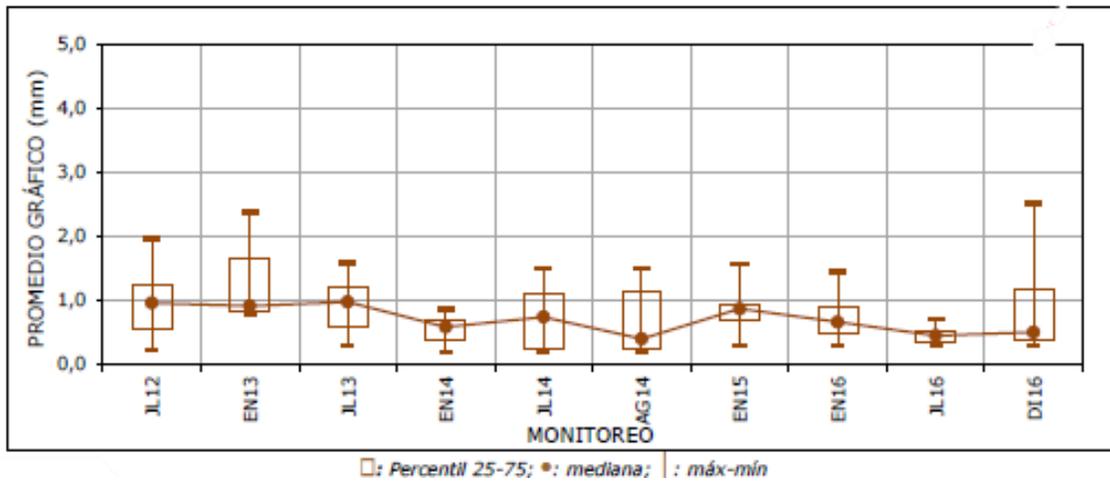
Figura 7. Fluctuaciones temporales de los sedimentos marinos

(Percentil 25: 0,50 mm y Percentil 75: 1,17 mm). En este contexto los resultados obtenidos en la campaña de diciembre de 2016 presentaron una composición granulométrica similar a lo observado en 2013, 2015 y 2016.

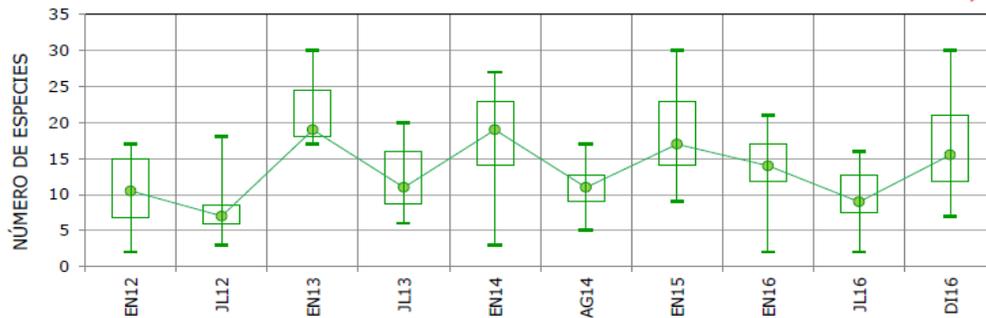
Figura 8. Número de especies de macrofauna submareal de fondos blandos

Es importante señalar, que los resultados obtenidos en la presente campaña fueron similares a los reportados en enero de 2014 (mediana: 19 taxa), enero de 2015 (mediana: 17 taxa) y enero de 2016 (mediana: 14 taxa), manteniéndose dentro de sus respectivos rangos históricos.

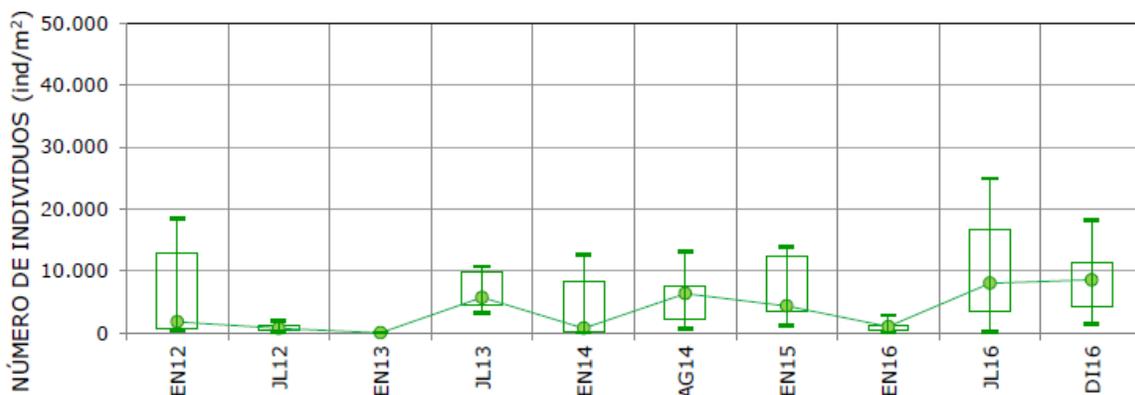
Figura 9. Número de individuos de macrofauna submareal de fondos blandos

En consecuencia, el número de individuos registrado en el área de monitoreo (8.552 ind/m²) se mantuvo dentro de sus respectivas fluctuaciones temporales y no difieren de lo observado en diciembre de 2011. Lo anterior puede ser visto en la Figura 9.

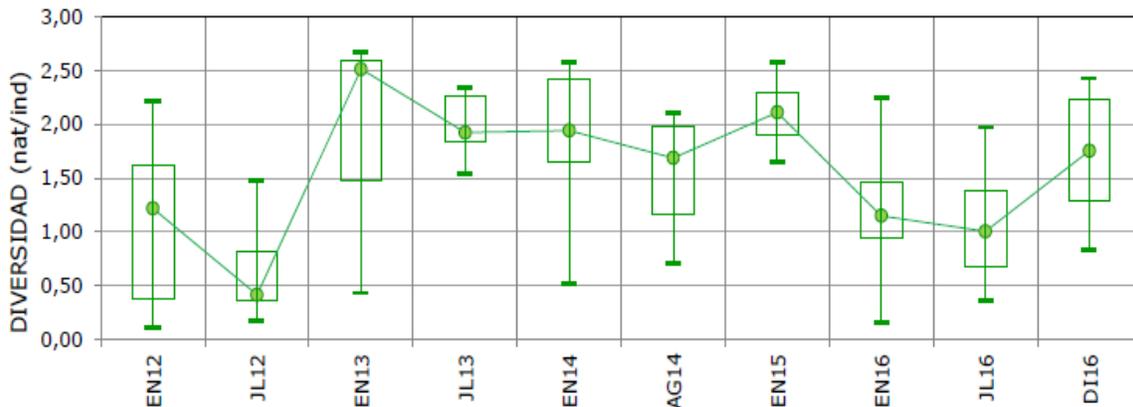
Figura 10. Diversidad específica de macrofauna submareal de fondos blandos

En cuanto a lo reportado para la misma época del año, los presentes resultados fueron similares a los observados en enero de 2014 (1,94 nat/ind) y enero de 2015 (2,11 nat/ind), denotando niveles moderados de diversidad dentro del área de monitoreo (Figura 10).
