OPINIÓN EXPERTO

INFORME ANÁLISIS DE DINÁMICA Y CONTAMINACIÓN FLUVIAL EN ZONA DICHAM EN VERTEDEROS MUNICIPAL E INDUSTRIAL

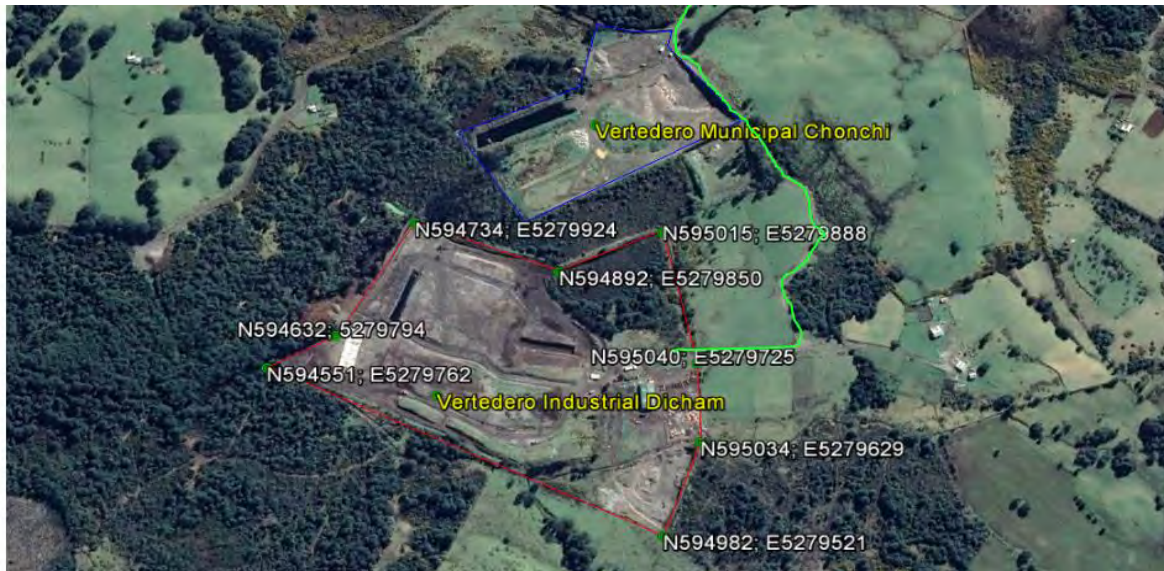
En la Fig. 1 se observan ambos vertederos y su ubicación en el sector Dicham. Con línea azul el vertedero municipal de Chonchi y con línea roja el vertedero industrial Dicham.

Fig. 1: Ubicación de vertedero Municipal de Chonchi (perímetro azul) y el vertedero industrial Dicham (perímetro rojo).

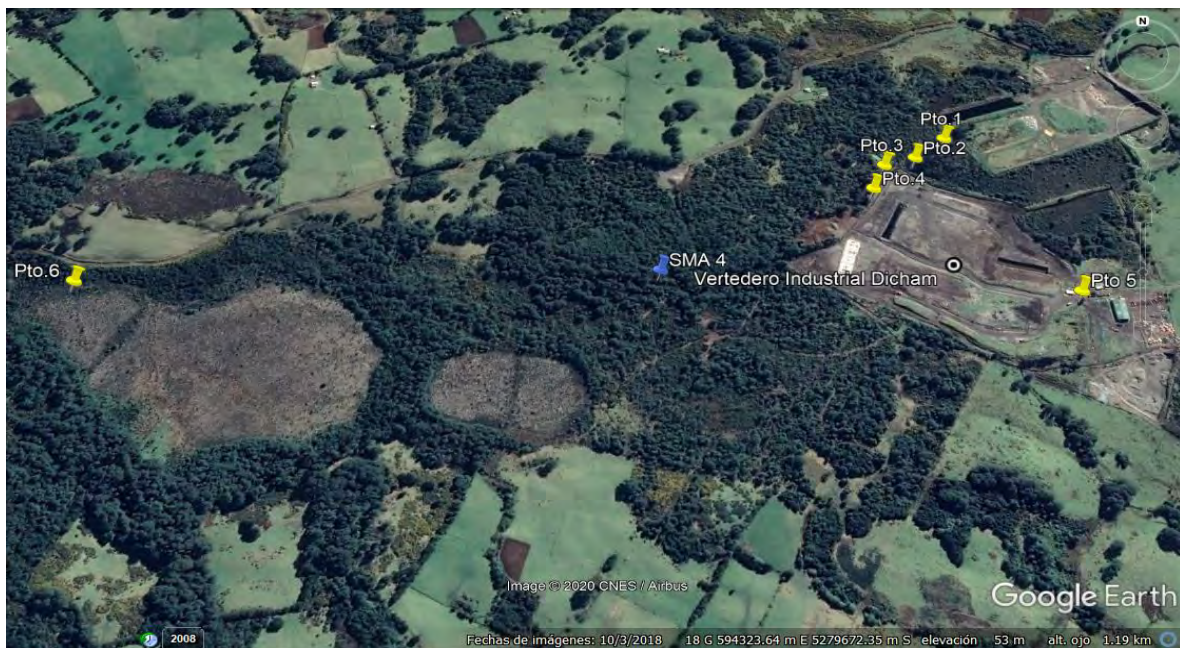
En la Fig. 2 se observa la ubicación de los puntos de muestreo de calidad de agua que se midieron en ambos vertederos y aguas abajo.

Fig. 2: Ubicación de diferentes puntos de muestreo de aguas en el emplazamiento de ambos vertederos y aguas abajo.

El punto 1 corresponde a una muestra obtenida aguas abajo y cerca del vertedero municipal hacia las zonas de inundación. De este punto solo se obtuvieron muestras en el mes de abril, no siendo replicado en el mes de septiembre.

El punto 2 corresponde a muestras tomadas aguas arriba y al norte del vertedero industrial Dicham. En este punto existen muestras del mes de abril y septiembre del 2019.

Los puntos 3 y 4 son muestras tomadas al weste del vertedero industrial Dicham. En este punto existen muestras del mes de abril y septiembre.

El punto 5 es una muestra tomada de aguas subterráneas de pozo profundo en el interior del vertedero industrial Dicham. En este punto existen muestras del mes de abril y septiembre.

El Punto 6 corresponde a un punto ubicado a 1 Km. aguas abajo de la zona de vertederos. En este punto existen muestras del mes de abril y septiembre.

Por último, tenemos el Punto SMA 4 que corresponde a un punto aguas abajo ubicado a 160 metros del vertedero industrial Dicham de donde se obtuvieron muestras solo en septiembre.

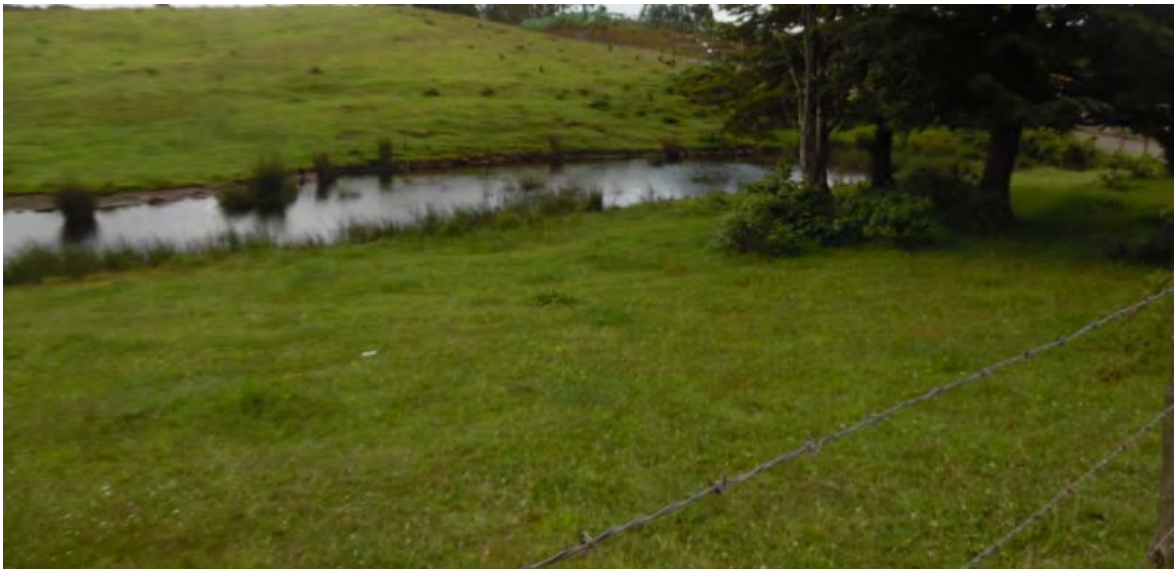
Esta época de mayor pluviometría se caracteriza por la acumulación de agua en un empozamiento que se encuentra al otro lado del camino a la entrada de vertedero municipal (ver Fig. 4). Luego este caudal de agua ingresa al vertedero municipal y se dirige aguas abajo hacia las zonas de inundación en los empozamientos afectados como se aprecia en el levantamiento de alturas y profundidades de acuerdo a relieves con zonas de inundación realizados en la zona de ambos vertederos (Ver Fig. 5).

Fig. 4: Tributario que ingresa al vertedero municipal. En la esquina superior derecha se puede observar el camino y la entrada al vertedero municipal. (Georreferenciación: 5280135.26 S; 595057.20 E). Fotografía tomada el 13/12/2019.

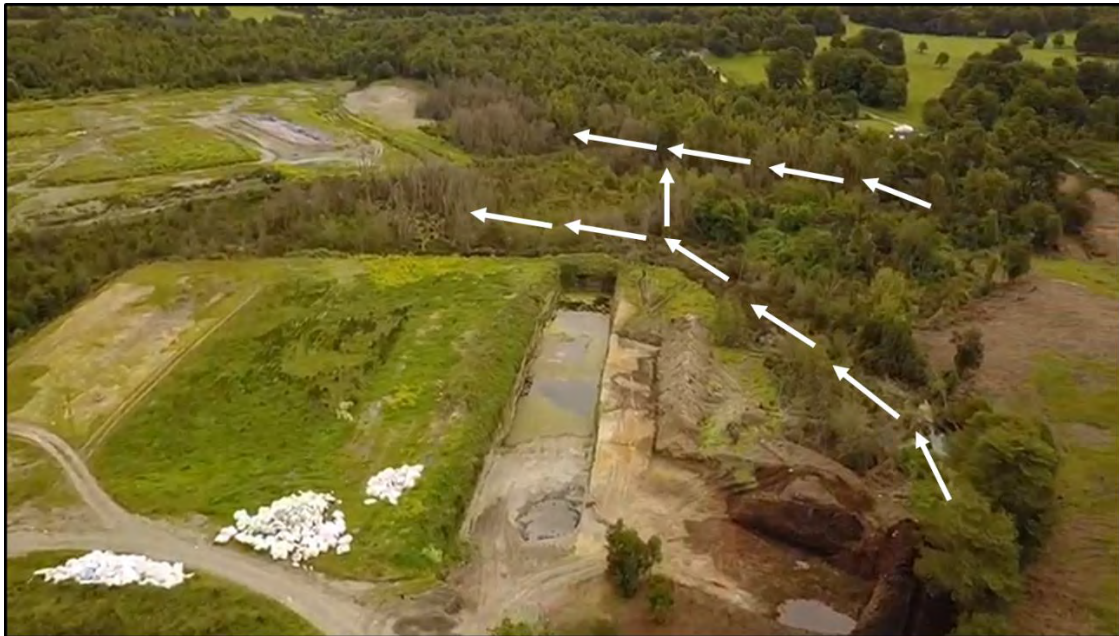
La Fig. 6 es una fotografía aérea tomada en el interior del vertedero municipal en donde se indica con flechas la trayectoria y sentido de los cauces aguas abajo hacia ambas zonas de empozamientos. Esta trayectoria se determinó analizando videos siguiendo los cauces de agua y la franja de árboles muertos aguas abajo con el dron.

Fig. 6: Trayectoria de los cauces aguas abajo hacia ambas zonas de empozamientos. Fotografía tomada el 20/12/2019.

En la Fig. 6 podemos visualizar que existen dos cauces que contribuyen a la zona de empozamientos, uno que fluye por el costado del vertedero municipal proveniente de un empozamiento a la entrada de este y otro al weste del vertedero. Se puede visualizar que el cauce que fluye por el vertedero municipal se divide en dos cauces menores. Uno fluye directamente a la zona de empozamientos que se encuentran aguas arriba y al norte del vertedero industrial Dicham. El otro cauce se mezcla con el cauce ubicado al weste y va en dirección aguas abajo hacia los empozamientos ubicados al lado weste del vertedero industrial.

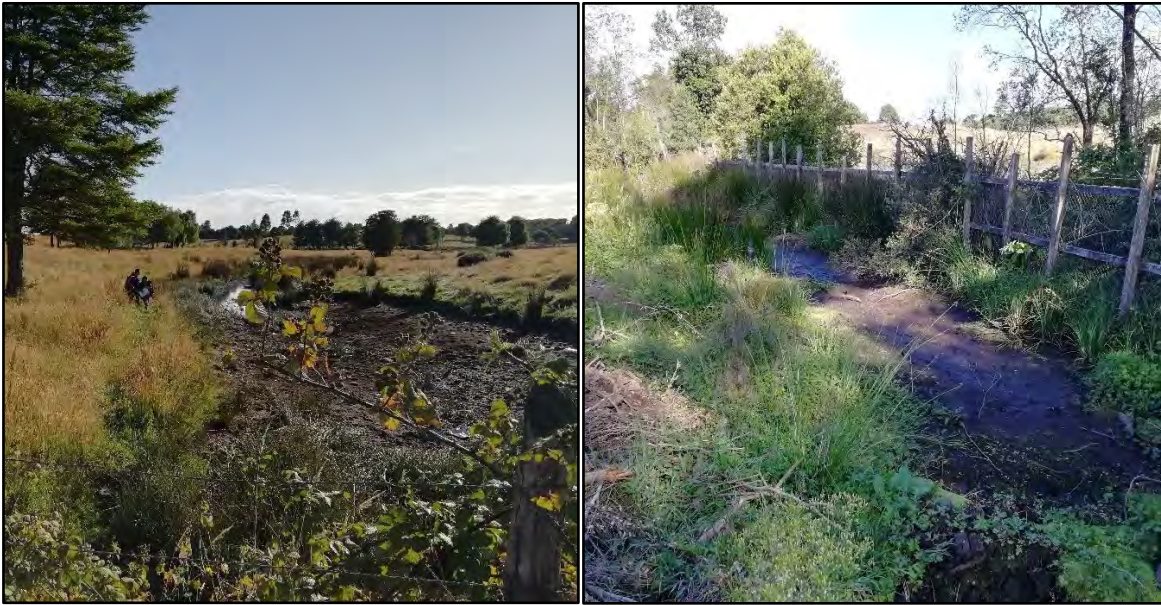
En la Fig. 8, en la fotografía de la izquierda podemos observar cómo se va secando el empozamiento principal en época estival que ingresa por el vertedero municipal que alimenta a los tributarios aguas abajo en invierno. En la fotografía de la derecha de la misma figura podemos observar que se encuentra seco el cauce ubicado al costado norte del vertedero municipal. Las fotografías fueron tomadas el día 07/02/2020.

Fig. 8. Izquierda: Empozamiento casi seco que se encuentra afuera de la entrada del vertedero municipal. Derecha: Cauce seco que se encuentra al costado norte del vertedero municipal.

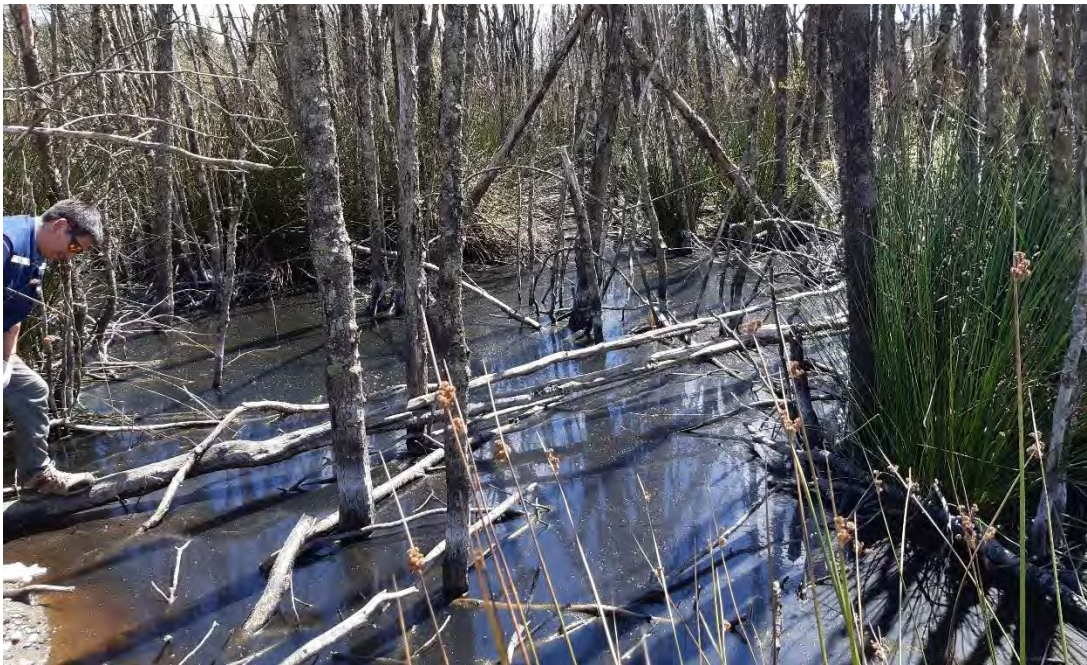
En la Fig. 9 podemos observar un empozamiento con aguas estancadas que se mantiene en verano ubicado al norte y aguas arriba del vertedero industrial. Fotografía tomada el día 07/02/2020.

Fig. 9. Empozamiento que se mantiene en verano ubicado al norte y aguas arriba del vertedero industrial.

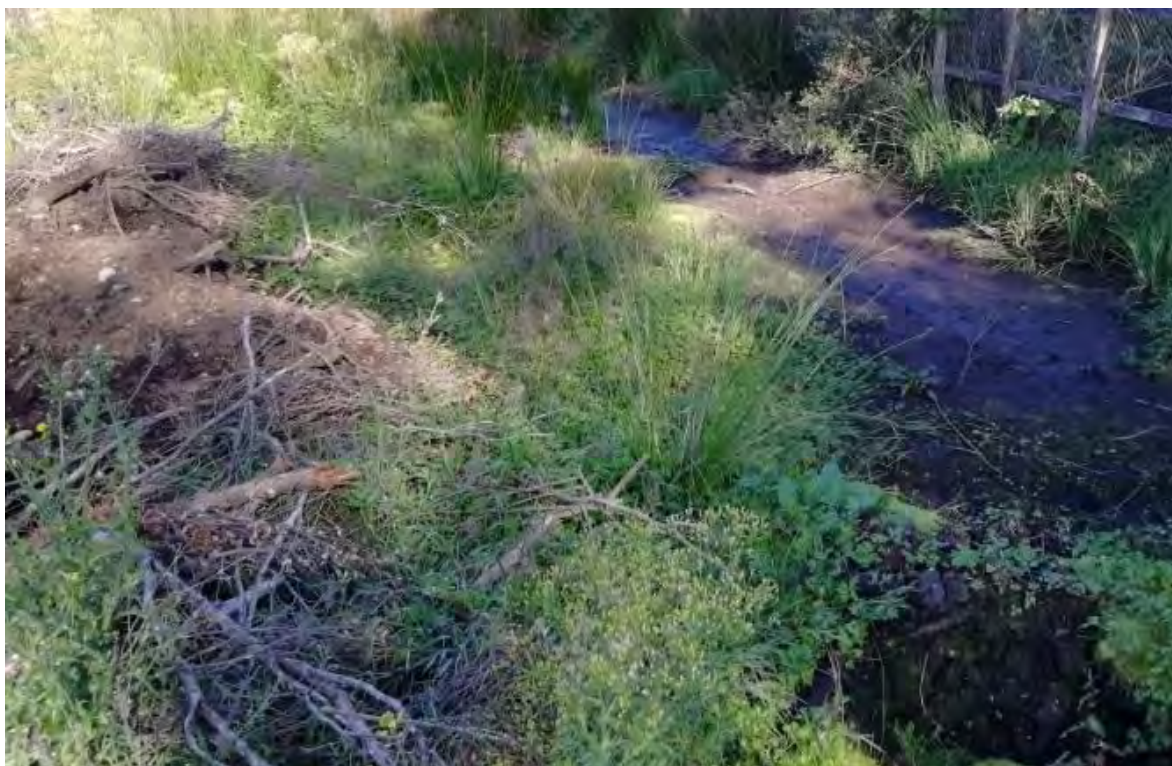
Posteriormente en el lado norte del vertedero municipal por donde fluye este cauce se puede observar la remoción de árboles de rivera que se evidencian en las acumulaciones de tierra recién removidas (Ver Fig.10). Se puede observar al lado izquierdo de la fotografía que junto a la tierra hay restos de ramas y raíces de árboles de rivera. Los árboles de rivera son los grandes controladores de aguaceros que impiden que una crecida brusca llegue a los cauces de agua. Por otro lado, también impiden la erosión y el transporte de carga orgánica hacia los cauces.

Fig. 10. Acumulación de tierra y remoción de árboles de rivera que llegan al trayecto del cauce que pasa por el interior del vertedero municipal al lado norte (Fotografía tomada el 07/02/2020).

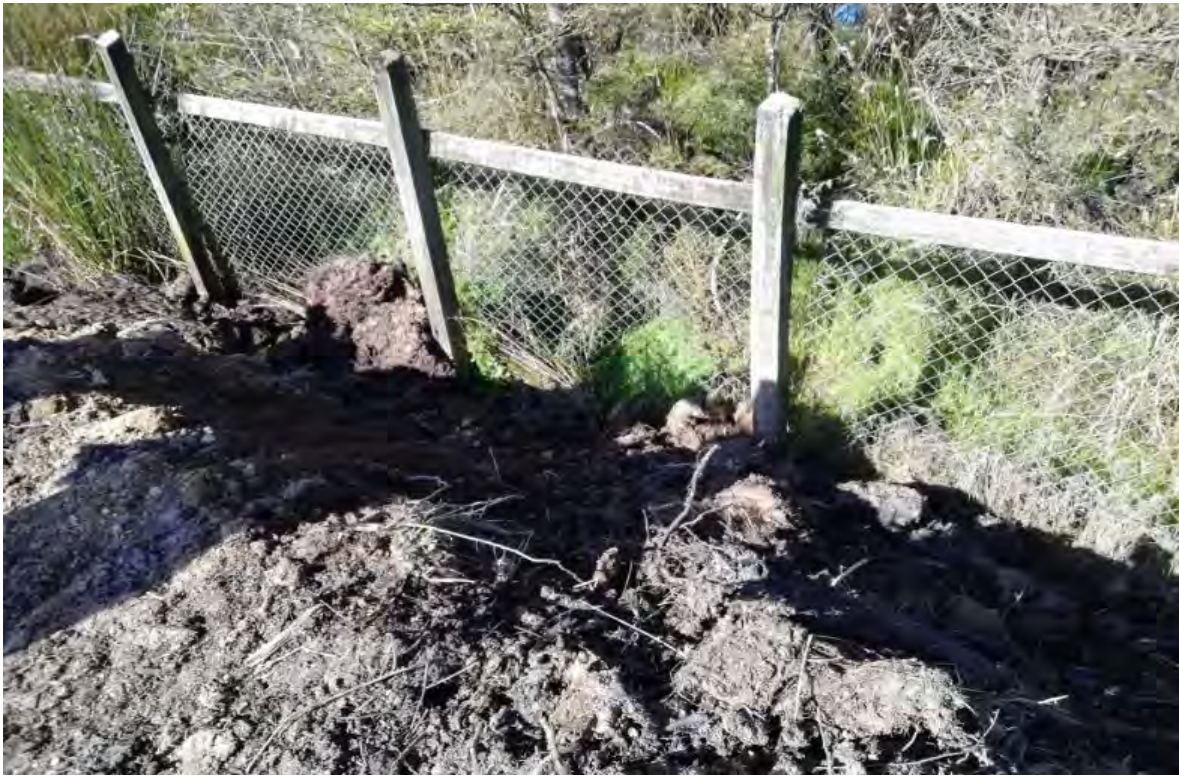
Posteriormente en el lado weste del vertedero encontramos que se removió los árboles de rivera y se cubrió con tierra hasta el cerco del vertedero municipal las áreas que se encontraron con aguas eutrofizadas en diciembre de 2019. Se puede observar en la fotografía 11 restos de raíces de los árboles removidos.

Fig. 11. Acumulación de tierra y remoción de árboles de rivera por el lado oeste del vertedero municipal. Se observan ramas y raíces removidas. (Fotografía tomada el 07/02/2020).

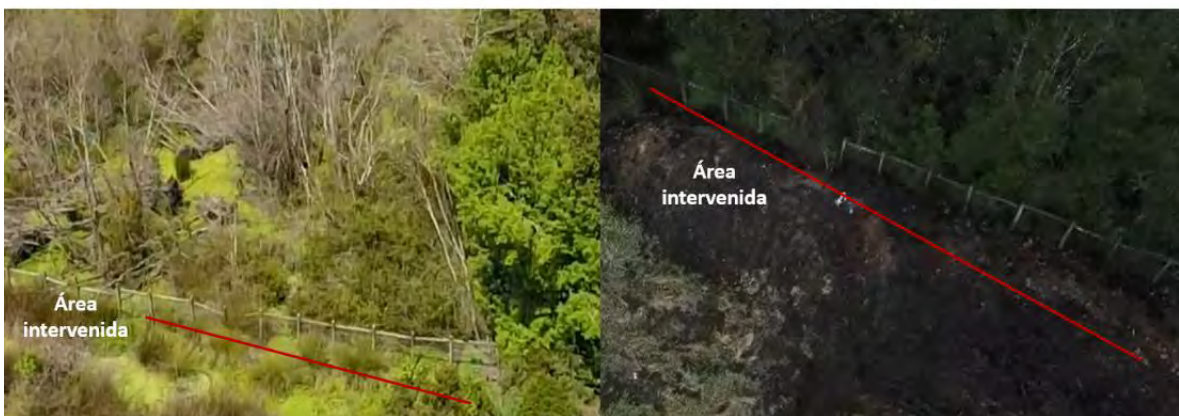
En la fotografía 12 podemos observar el estado con aguas eutrofizadas a las afueras y adentro del vertedero municipal (izquierda) antes de la audiencia con el Tribunal Ambiental (23 de enero del 2020) y después de la Audiencia cuando se hicieron modificaciones en el entorno tapando con tierra el área de estudio (derecha).

Fig. 11. Izquierda: Cuerpos de agua eutrofizados al interior y exterior del vertedero municipal. Fotografía tomada el 21/12/2019. Derecha: Cubierta con tierra realizada para tapan área eutrofizada realizada después de la Audiencia.

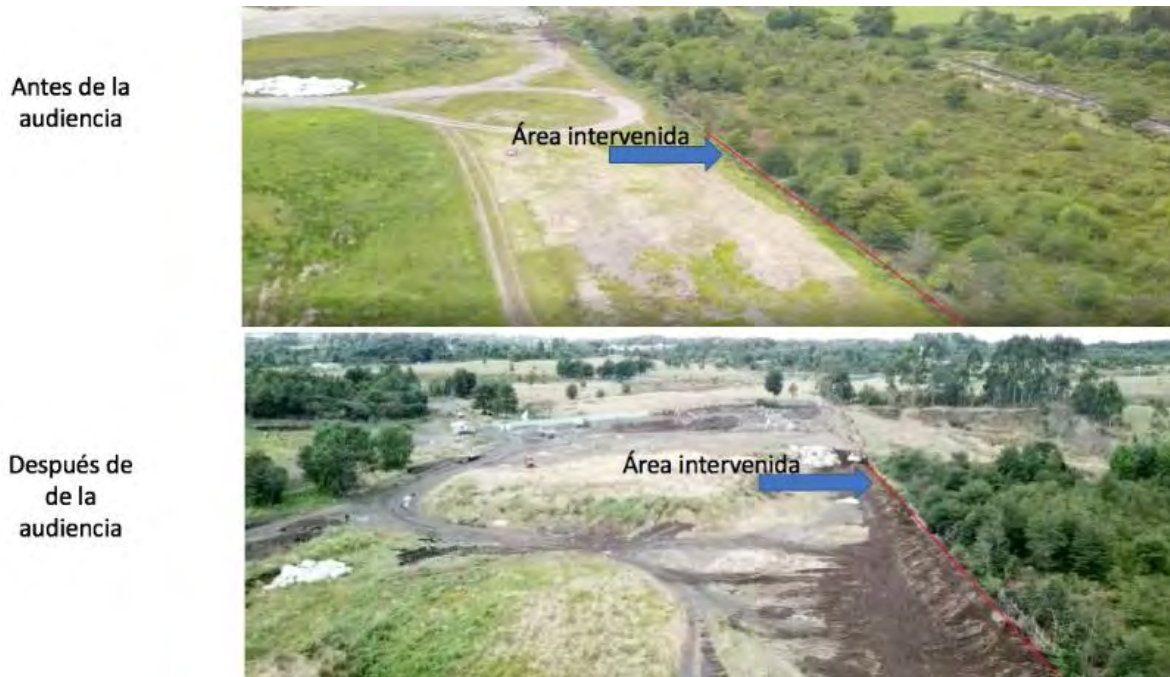
Las áreas modificadas con acumulación de tierras también ocurrieron en casi todo el perímetro sur del vertedero municipal como se aprecia en la Fig. 12.

Fig. 12. Arriba: Lado sur del vertedero municipal sin intervenir antes del 23 de enero. Lado sur del vertedero municipal con acumulación de tierras en el borde realizada después del 23 de enero.

Los efectos de formar una pared de tierra en casi todo el perímetro del vertedero municipal y la remoción de la vegetación de ribera son inciertos en la dinámica de los cauces y los empozamientos existentes. Sin embargo, existe una alta probabilidad que se formen empozamientos con lixiviados al interior del vertedero municipal en su lado sur y surweste. Cualquier salida de posibles lixiviados va a depender de la modificación que realice el vertedero municipal para evacuar esas aguas en dirección aguas abajo hacia el vertedero industrial. Lo anterior puede afectar nuevas zonas de bosque nativo o bien la zona de empozamientos ya impactada.

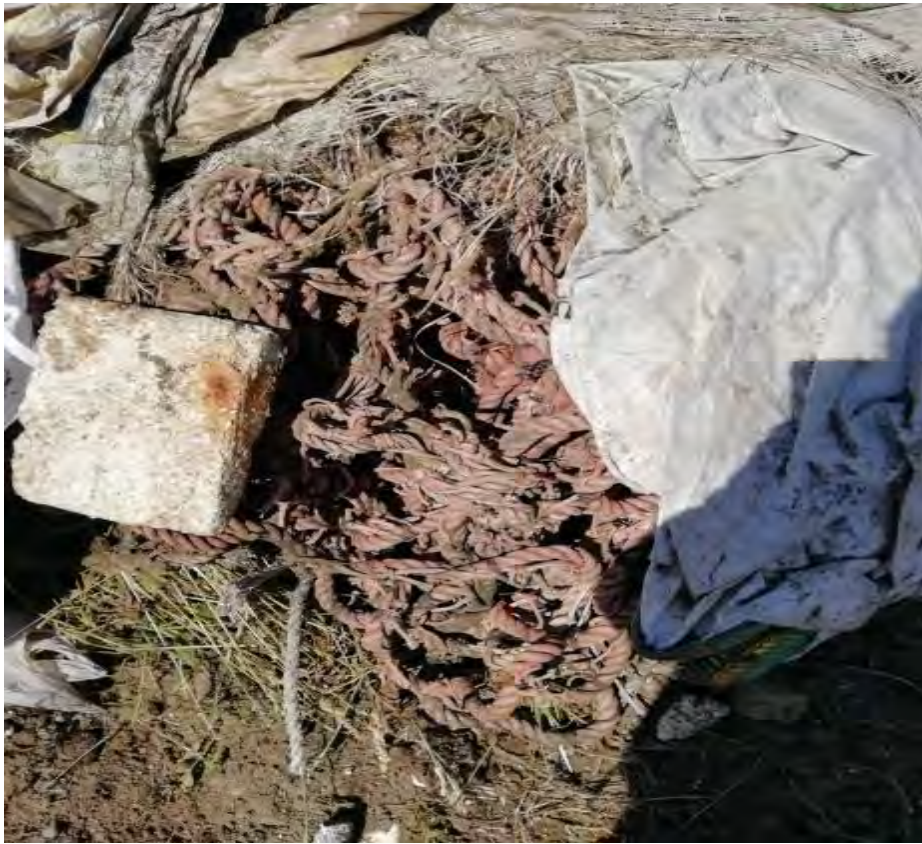
Fig. 13. Red pecera con residuos de cobre encontrada al interior del vertedero municipal. Fotografía tomada el 07/02/2020.

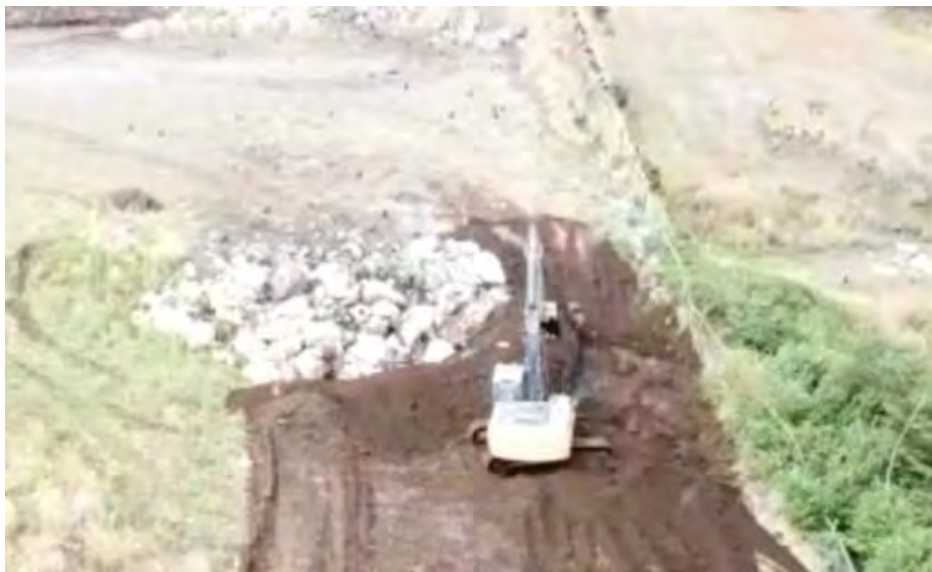
Se observó el día 7 de febrero al interior del vertedero municipal que los maxisacos contenían residuos sólidos de tipo industrial de la industria acuícola. Prueba de ello es una pecera encontrada al interior de un maxisaco como se puede observar en la Fig. 13. Este tipo de residuos sólidos industriales pueden generar lixiviación de cobre. No sabemos con certeza que cantidad de estas peceras se están enterrando en los maxisacos, pero en la fotografía 14 se puede observar una retroexcavadora que se encuentra enterrando gran cantidad de maxisacos sin un tratamiento de zanjas impermeabilizadas para su destino final.

Fig. 14. Enterramiento de maxisacos con basura industrial al interior del vertedero municipal. Fotografía tomada con dron el 05/02/2020.
