DEMANDA POR REPARACIÓN DE DAÑO AMBIENTAL: VERTEDERO INDUSTRIAL DICHAM

INFORME DE DAÑO A LOS SERVICIOS ECOSISTÉMICOS

PROSPECTIVA LOCAL CONSULTORES LIMITADA

25 de noviembre de 2019

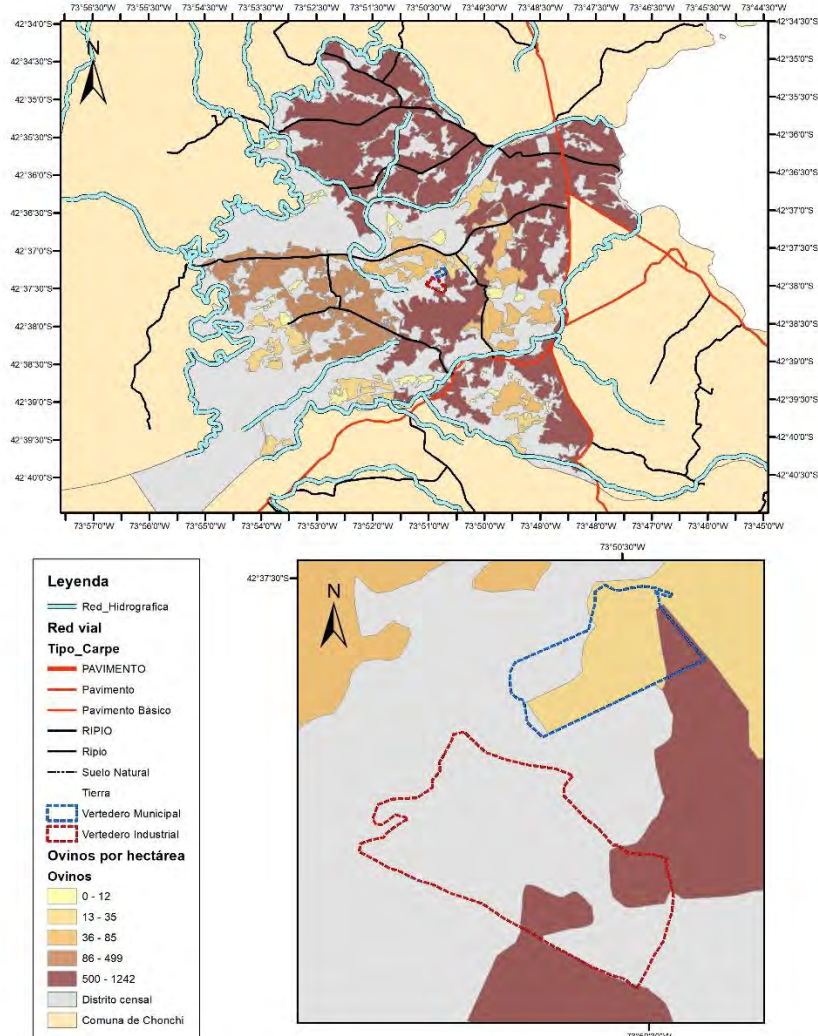
Figura 9: Indicador potencial de ovinos

<p>Leyenda</p> <ul style="list-style-type: none"> — Red_Hidrografica Red vial Tipo_Carpe — PAVIMENTO — Pavimento — Pavimento Básico — RIPIO — Ripio — Suelo Natural — Tierra — Vertedero Municipal — Vertedero Industrial Ovinos por hectárea 0 - 12 13 - 35 36 - 85 86 - 499 500 - 1242 — Distrito censal — Comuna de Chonchi
<p>Acción u omisión que produce daño sobre el servicio</p>	<p>Mal manejo de RILES que genera percolados y lixiviados contaminando aguas y afectando la producción primaria y secundaria</p>
<p>Elementos probatorios</p>	<p>a) Lixiviados provenientes de la operación del vertedero</p> <p>Con motivo de la fiscalización realizada en el primer semestre del 2019 por la Superintendencia de Medio Ambiente, se constata que:</p> <ul style="list-style-type: none"> • En el sector Oeste del vertedero, en el interior de la zanja perimetral de aguas lluvias la existencia de afloración de lixiviados en el costado de la base. • Así mismo, al lado oeste del vertedero, contiguo a la zanja de aguas lluvias (perimetral) líquidos lixiviados acumulados, los cuales han sido en parte tapados con tierra. Estos líquidos lixiviados

- En los sitios que son colindantes por el lado Oeste del vertedero, una gran cantidad de acumulación de líquidos de color café negruzco (sitios que, quedaron bajo la cota del sitio del vertedero).
- La zanja perimetral de canalización de aguas lluvias, se encontraba incompleta por el lado oeste, Sur y Este del predio, no conectando finalmente al pozo de infiltración ubicado en la esquina suroeste del predio.
- El sector Oeste, el lugar donde se construyó la zanja ya había sido ocupado con residuos, puesto que se observaron en la tierra removida, restos de cabos, plástico, residuos inorgánicos en general, etc.
- La ejecución de la zanja para el manejo de aguas lluvias genero un tipo trinchera hacia ambos sitios que colindan con el vertedero por el lado Oeste, lo cual impide el natural escurrimiento de aguas lluvias, lo que genera acumulación de estas aguas, provocando anegamiento.

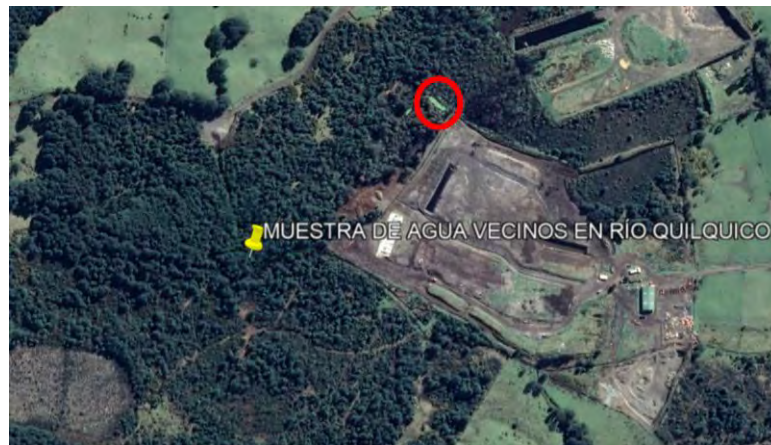
Figura 10: Imagen Landsat 2019

- Un sector de acumulación de aguas en el sector oeste del vertedero, con alteraciones en el color -tonalidad turquesa - propia de las cianobacterias (Círculo rojo de figura 7). Mismo sector donde se identificaron lixiviados y percolados por parte de la superintendencia de medio ambiente.

A partir del análisis visual al punto fotointerpretado (Figura 8) y utilizando un manual para la detección de cianobacterias (Unesco, 2009) se concluye que:

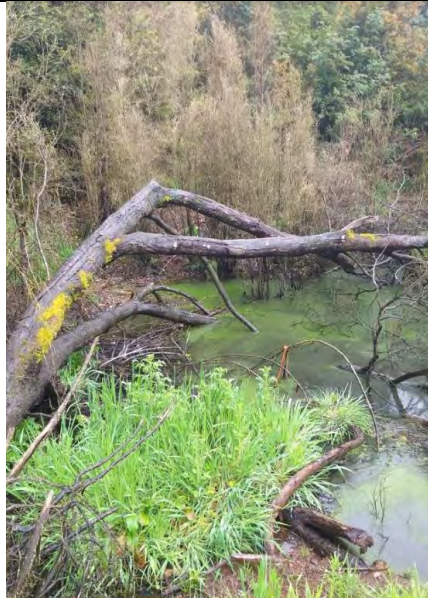
Figura 11: Fotografía punto señalado en Figura 9.

<p>Receptor del daño</p>	<p>Servicio ecosistémico provisión de alimentos: Alimentos derivados de la ganadería, específicamente provisión de ovinos.</p>
<p>Tipo de componente del bienestar afectado</p>	<ul style="list-style-type: none"> - Acceso seguro a los recursos: El acceso a los recursos no es seguro puesto que existe contaminación del agua, que dada las condiciones del lugar y las característica de los contaminantes puede afectar tanto poblaciones animales como humanas. Adicionalmente dada la peligrosidad de la contaminación producida, que genera toxinas (cianobacterias), puede existir trazabilidad del contaminante. Lo anterior es agravado por la vulnerabilidad del acuífero a la contaminación, siendo esta alta, por ser un acuífero en depósitos no confinados y a que la crianza de estos animales son de consumo domiciliario y local. - Alimentación: Se reduce el número de animales en el sector producto de muerte por contaminación. - Salud: La salud se encuentra en riesgo dado el surgimiento de cianobacterias capaces de producir toxinas peligrosas para los seres humanos

<p>Consecuencias sobre el receptor</p>	<ul style="list-style-type: none"> - Reducción del número de animales sustentado por las praderas del área de estudio, producto de la muerte de animales en el sector - Inseguridad sobre inocuidad de la carne proveniente de los animales (lo que se traduce en una inseguridad sobre el servicio ecosistémico)
<p>Clasificación cantidad del daño</p>	<ul style="list-style-type: none"> - Media (2): el 17% de los 29 parámetros de calidad de agua medidos (Anexo 1) se encuentra sobre la norma. A saber: Turbiedad, Ph, Color, Coliformes totales y Amoniaco,
