**DEMANDA POR REPARACIÓN DE DAÑO AMBIENTAL:  
VERTEDERO INDUSTRIAL DICHAM**

**INFORME DE DAÑO A LOS SERVICIOS ECOSISTÉMICOS**

PROSPECTIVA LOCAL CONSULTORES LIMITADA

25 de noviembre de 2019

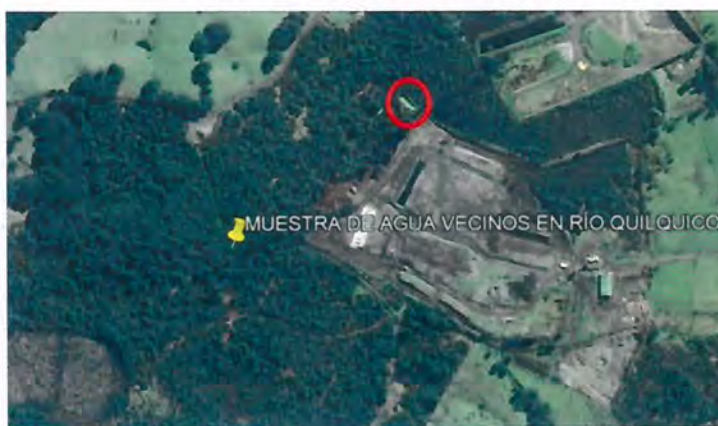
Figura 10: Imagen Landsat 2019

- Un sector de acumulación de aguas en el sector oeste del vertedero, con alteraciones en el color -tonalidad turquesa - propia de las cianobacterias (Círculo rojo de figura 7). Mismo sector donde se identificaron lixiviados y percolados por parte de la superintendencia de medio ambiente.

A partir del análisis visual al punto fotointerpretado (Figura 8) y utilizando un manual para la detección de cianobacterias (Unesco, 2009) se concluye que:

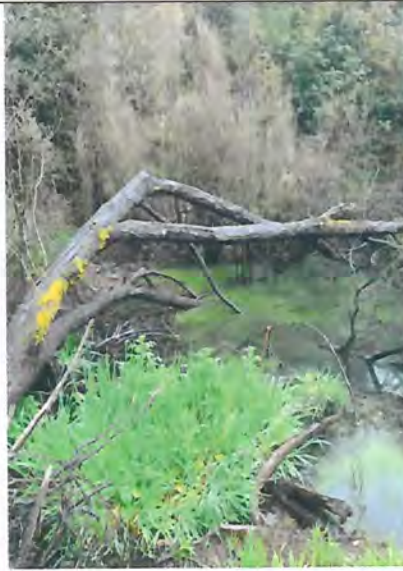
Figura 11: Fotografía punto señalado en Figura 9.

<b>Receptor del daño</b>	Servicio ecosistémico provisión de alimentos: Alimentos derivados de la ganadería, específicamente provisión de ovinos.
<b>Tipo de componente del bienestar afectado</b>	<ul style="list-style-type: none"> <li>- Acceso seguro a los recursos: El acceso a los recursos no es seguro puesto que existe contaminación del agua, que dada las condiciones del lugar y las características de los contaminantes puede afectar tanto poblaciones animales como humanas. Adicionalmente dada la peligrosidad de la contaminación producida, que genera toxinas (cianobacterias), puede existir trazabilidad del contaminante. Lo anterior es agravado por la vulnerabilidad del acuífero a la contaminación, siendo esta alta, por ser un acuífero en depósitos no confinados y a que la crianza de estos animales son de consumo domiciliario y local.</li> <li>- Alimentación: Se reduce el número de animales en el sector producto de muerte por contaminación.</li> <li>- Salud: La salud se encuentra en riesgo dado el surgimiento de cianobacterias capaces de producir toxinas peligrosas para los seres humanos</li> </ul>

<b>Consecuencias sobre el receptor</b>	<ul style="list-style-type: none"> <li>- Reducción del número de animales sustentado por las praderas del área de estudio, producto de la muerte de animales en el sector</li> <li>- Inseguridad sobre inocuidad de la carne proveniente de los animales (lo que se traduce en una inseguridad sobre el servicio ecosistémico)</li> </ul>
<b>Clasificación cantidad del daño</b>	<ul style="list-style-type: none"> <li>- Media (2): el 17% de los 29 parámetros de calidad de agua medidos (Anexo 1) se encuentra sobre la norma. A saber: Turbiedad, Ph, Color, Coliformes totales y Amoniaco,</li> </ul>

<b>Ficha descriptiva: Servicio ecosistémico alimentos derivados de la ganadería</b>																																									
<b>Clasificación de la peligrosidad del daño</b>	- Muy alta (4): Se favorece el asentamiento y expansión de una colonia de cianobacterias que potencialmente puede afectar un acuífero confinado.																																								
<b>Clasificación extensión</b>	- Alta (3): El acuífero afectado tiene una superficies de 750 ha																																								
<b>Clasificación de la vulnerabilidad</b>	- Media (2): Todas las especies involucradas son especies comunes (p.e. alta abundancia y/o frecuencia) con una distribución amplia. No obstante se afectan comunidades humanas																																								
<b>Clasificación valoración social</b>	- Muy alta (4): La pérdida de servicios ecosistémicos benéficos tiene un valor cultural simbólico, enlazado con el sentido y la identidad culturales																																								
<b>Total</b>	- 15 puntos de un total de 20 <table border="1" style="width: 100%; text-align: center; border-collapse: collapse;"> <tr> <td>1</td><td>2</td><td>3</td><td>4</td><td>5</td><td>6</td><td>7</td><td>8</td><td>9</td><td>10</td><td>11</td><td>12</td><td>13</td><td>14</td><td>15</td><td>16</td><td>17</td><td>18</td><td>19</td><td>20</td> </tr> <tr> <td colspan="5" style="background-color: #d9ead3;">Baja</td> <td colspan="5" style="background-color: #fff2cc;">Media</td> <td colspan="5" style="background-color: #fce4d6;">Alta</td> <td colspan="5" style="background-color: #f4cccc;">Muy Alta</td> </tr> </table>	1	2	3	4	5	6	7	8	9	10	11	12	13	14	15	16	17	18	19	20	Baja					Media					Alta					Muy Alta				
1	2	3	4	5	6	7	8	9	10	11	12	13	14	15	16	17	18	19	20																						
Baja					Media					Alta					Muy Alta

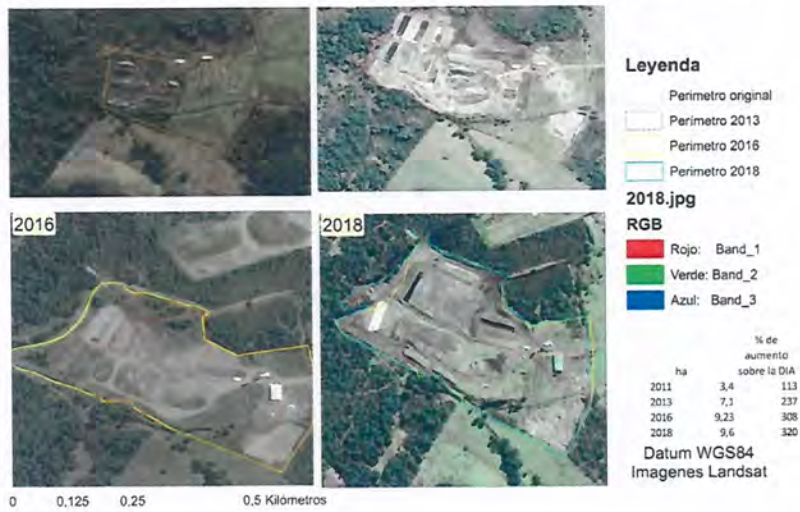
Figura 14: Cambio en la superficie del proyecto

Esto es debido a que los bosques influyen sobre la cantidad de precipitación que alcanza la tierra, tienen mayor capacidad de retención de flujo gracias a sus raíces más profundas y a la intercepción de sus hojas, mientras que las pradera oponen menor resistencia a la escorrentía, y por ende arrojan un coeficiente de escorrentía superior al que produce la cobertura de bosques, con esto se altera el caudal disponible en las distintas estaciones del año.

- Servicio ecosistémico de provisión de agua limpia: La contaminación del agua producida por el funcionamiento del vertedero, se encuentra aledaña a captaciones de agua para consumo humano y riego, no brindando la seguridad en su inocuidad para beneficiar a la población.

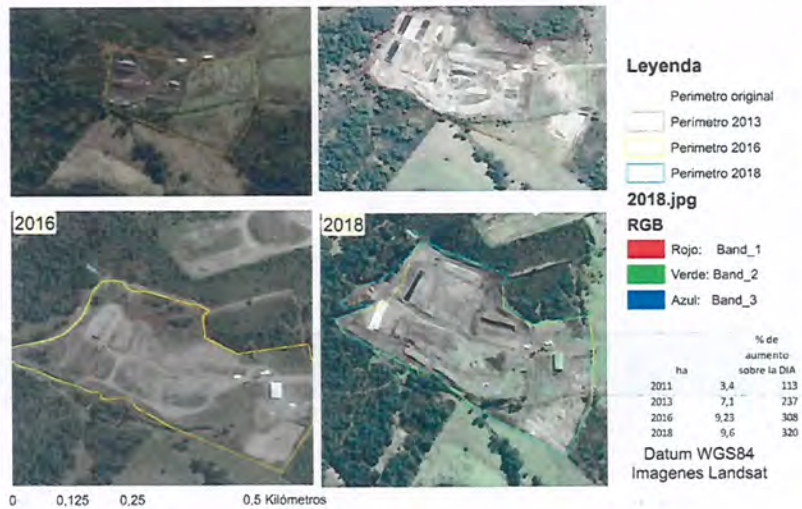
Figura 15: Cambio en la superficie del proyecto

<b>Acción u omisión que produce daño sobre el servicio</b>	Tala ilegal de 2.5 hectáreas de bosque nativo
<b>Elementos probatorios</b>	<p>a) Aumento de superficie del Vertedero Dicham</p> <ul style="list-style-type: none"> <li>- El aumento de superficie del Vertedero Dicham implicó la pérdida de cobertura forestal de 2.5 hectáreas.</li> </ul> <p>Según Odepa (2010), el potencial de captura de carbono del bosque siempre verde es de 15,03 toneladas de carbono año por hectárea.</p> <p>A partir de la deforestación causada por el proyecto el potencial de mitigación al cambio climático de los bosques del territorio disminuye en 37.5 toneladas de carbono año.</p>

<b>Receptor del daño</b>	Servicio ecosistémico de secuestro de carbono
<b>Tipo de componente del bienestar afectado</b>	Seguridad ante los desastres: El secuestro de carbono por medio de los bosques regulan el clima local, mitigando el cambio climático.
<b>Consecuencias sobre el receptor</b>	Disminución de la capacidad de mitigación al cambio climático por parte de los ecosistemas forestales
<b>Clasificación cantidad del daño</b>	- Muy alta (4): Se talan 2.5 ha de bosque
<b>Clasificación de la peligrosidad del daño</b>	- Alta (3): La exposición a la acción favorece el asentamiento de especies exóticas como <i>Ulex europaeus</i> L, y colonias de cianobacterias. Ambas acciones afectan la diversidad y tienen efectos notorios en la dinámica y estructura de la comunitaria local
<b>Clasificación extensión</b>	- Media (2): Abarcando un área de 2.5 Hectáreas sus efectos pueden manifestarse sobre subcomponentes locales completos (acuífero).
