ANT. RES EX. N° 7/ROL D-027-2018

EN LO PRINCIPAL: SE TENGA PRESENTE; PRIMER OTROSÍ: ACOMPAÑA NUEVOS ANTECEDENTES; SEGUNDO OTROSÍ: SOLICITUD QUE INDICA

2. Diagrama esquemático de operaciones unitarias

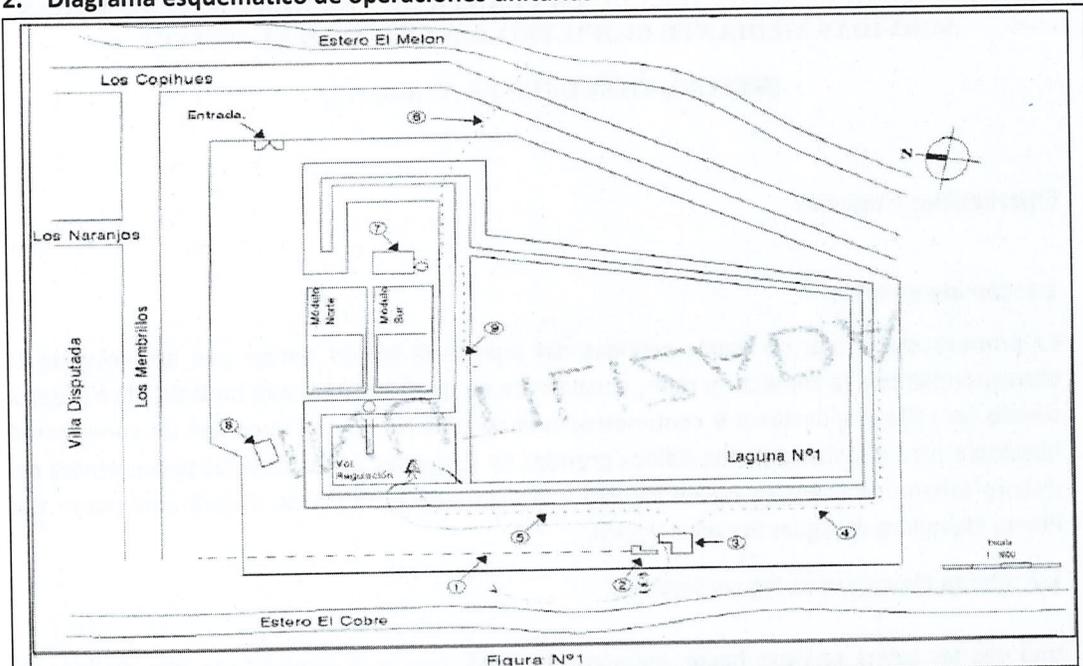
Figura 2.1 Diagrama esquemático de operaciones unitarias de la Planta de Tratamiento El Melón. Fuente: Figura N° 1 Declaración de Impacto Ambiental.

En la figura 2.1 se observa el diagrama esquemático extraído de la figura N°1 de la Declaración de Impacto Ambiental de la planta de tratamiento. Los puntos que constituyen las partes integrantes del sistema de tratamiento son los siguientes:

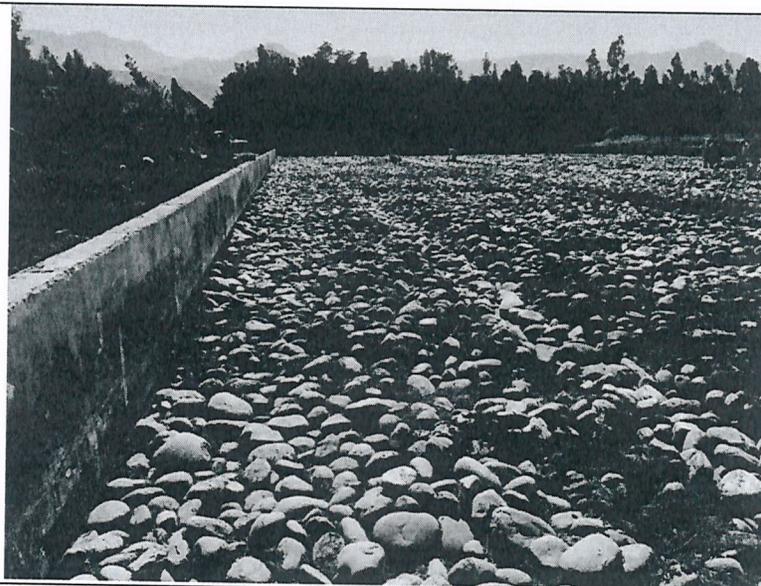
Fotografía 1	Fecha: 11 de abril de 2018	
Coordenadas DATUM WGS84, Huso 19	Este: 292.731 m	Norte: 6.380.241 m
Descripción: Registro fotográfico condiciones operacionales de lombrifiltro, en donde se aprecia el dren de bolones que constituye la última capa filtrante. La viruta no se observa en la fotografía producto de que en la fecha aún no se adquiría el sustrato mediante el proyecto "Obras de Mejoramiento de Lombrifiltro".

Tanto la limpieza del lombrifiltro, remover el sustrato vegetal de su lecho, como la limpieza del dren observado en la fotografía 1, responden a la necesidad de tener el espacio acondicionado para la puesta de la malla raschel y la viruta nueva que se está adquiriendo. Por tal motivo, no podía emplearse esta operación unitaria, por no estar apta para su funcionamiento, lo que provoca, que la descarga sea a través de la planta elevadora de aguas servidas, por medio de su rebalse.

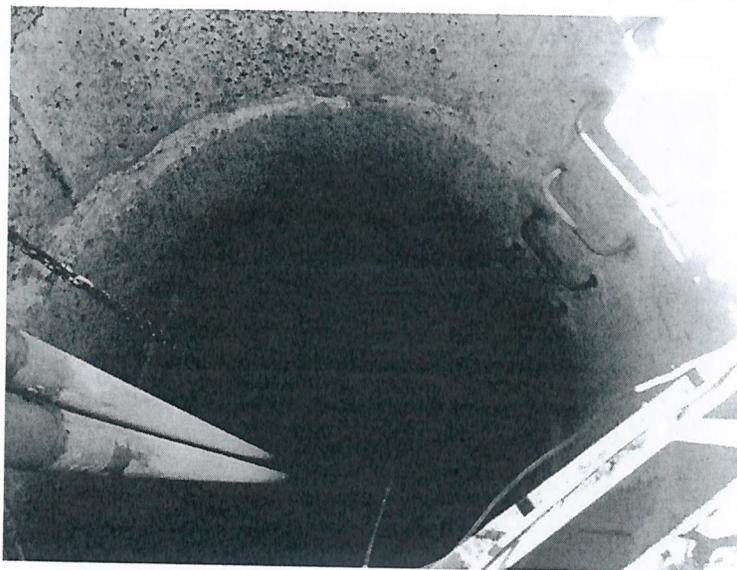
Fotografía 2	Fecha: 23 de mayo de 2018	
Coordenadas DATUM WGS84, Huso 19	Este: 292.696 m	Norte: 6.380.092 m
Descripción: Planta elevadora de aguas servidas. La planta elevadora no se encuentra operativa porque el lombrifiltro no se encuentra en condiciones para recibir aguas servidas a la fecha de la fotografía. Equipos de bombeo en condiciones de funcionamiento, están energizados y mecánicamente operativos.

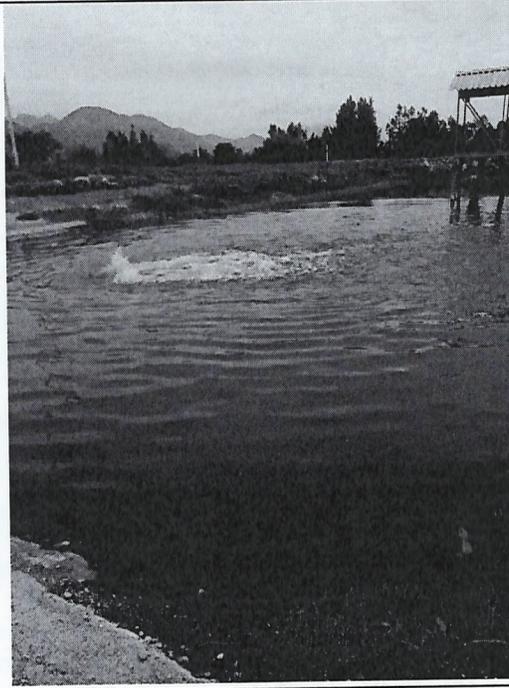
Fotografía 3	Fecha: 2 de abril de 2018	
Coordenadas DATUM WGS84, Huso 19	Este: 292.680 m	Norte: 6.380.230 m
Descripción: Piscina de regulación con aireadores operativos. En la imagen se observa el aireador operando

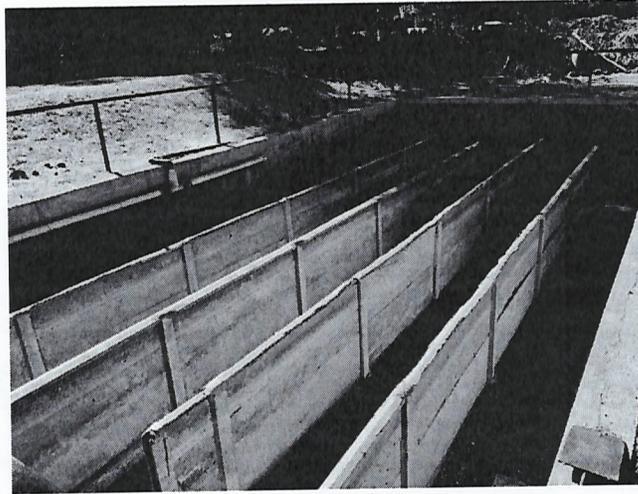
Fotografía 4	Fecha: 7 de mayo de 2018	
Coordenadas DATUM WGS84, Huso 19	Este: 292.811 m	Norte: 6.380.244 m
Descripción: Cámara de contacto. En la imagen se nota que la cámara de contacto no posee aguas servidas producto de la no utilización del lombrifiltro.

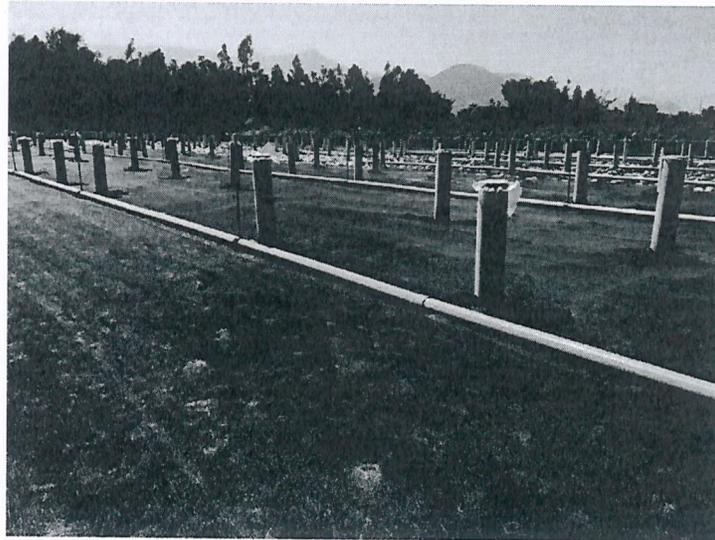
Fotografía 5

Descripción: En la imagen se muestra la puesta de malla raschel y piping totalmente nuevo sobre el lecho del biofiltro para comenzar el relleno con viruta.

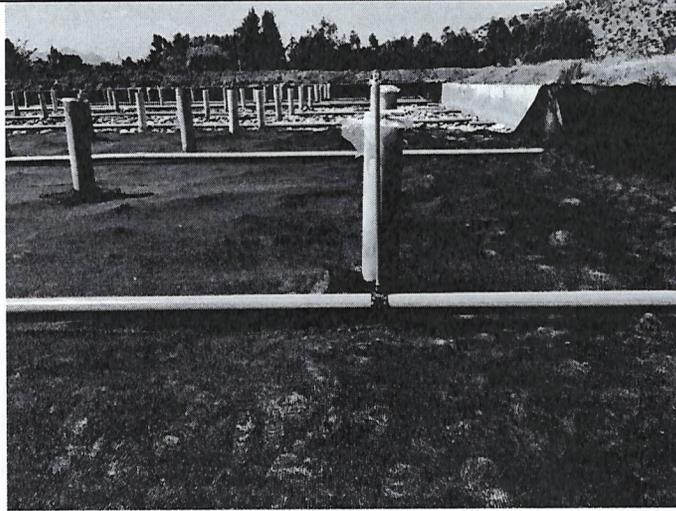
Fotografía 6	Fecha: 7 de mayo de 2018	
Coordenadas DATUM WGS84, Huso 19	Este: 292.722 m	Norte: 6.380.247 m
Descripción: Detalle de instalación de piping sobre malla raschel. En la imagen se aprecia el collarín instalado en la matriz de impulsión de aguas servidas, así como también la tubería de 1" que sirve como aspersion.

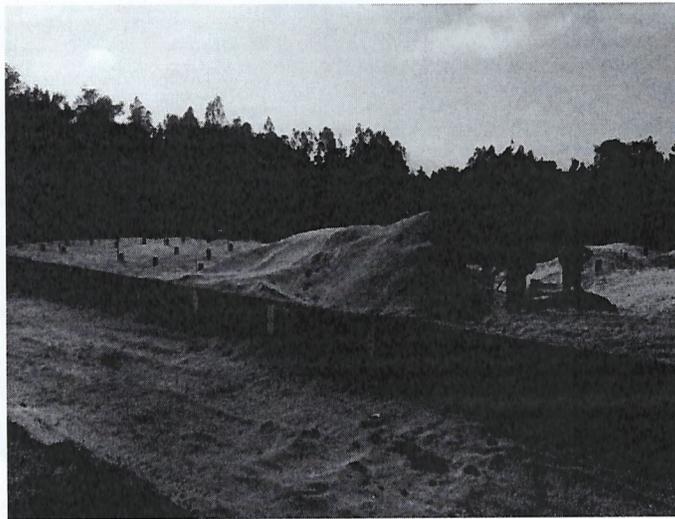
Fotografía 7	Fecha: 27 de diciembre de 2018	
Coordenadas DATUM WGS84, Huso 19	Este: 292.755 m	Norte: 6.380.256 m
Descripción: Esparcimiento de viruta sobre el lecho del lombrifiltro. Una vez terminada la postura de la malla raschel y la instalación del piping en toda la extensión del lombrifiltro, se procedió a rellenar nuevamente con viruta, la cual debe ser esparcida.

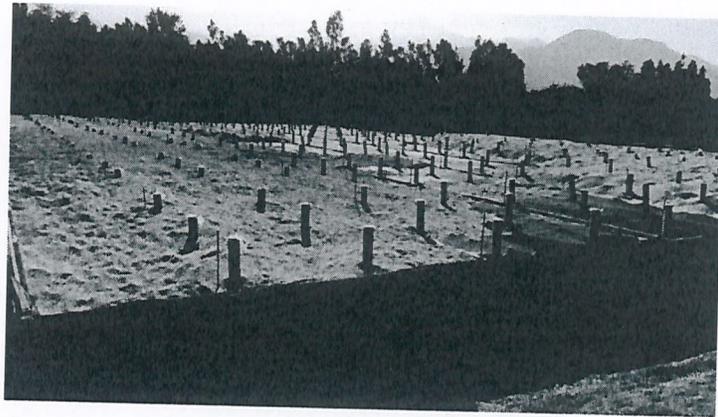
Fotografía 8

Descripción: Último esparcimiento de viruta, en donde se tienen 900 m³ del material vegetal. A la fecha de la imagen, aún faltan 3100 m³ por esparcir para llegar a cubrir de forma correcta todo el lombrifiltro. Además se hace mención que todo el piping fue instalado correctamente previo al relleno con viruta. De esta manera, se deja constancia de los avances y compromisos adquiridos por la Municipalidad para retornar al cumplimiento ambiental.

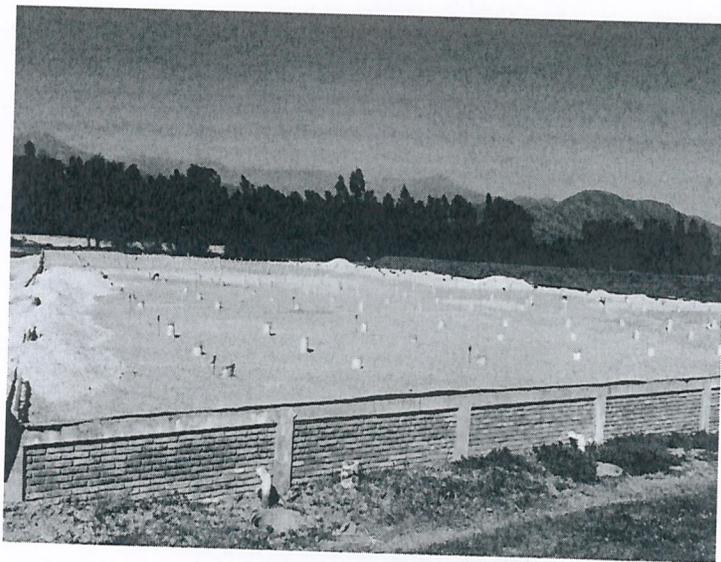
Fotografía 9

Descripción: En la imagen se aprecia el lombrifiltro, con todos sus aspersores ubicados y con la viruta sin compactar a nivel de 67 cm en promedio a lo largo de toda su superficie. La fotografía 9 da cuenta de los 2800 m³ de viruta que han sido suministrados a la planta de tratamiento. Se pondrá en funcionamiento una vez se instale el sistema de pretratamiento primario de tal forma de cuidar la línea de aspersores sin que éstos se tapen.

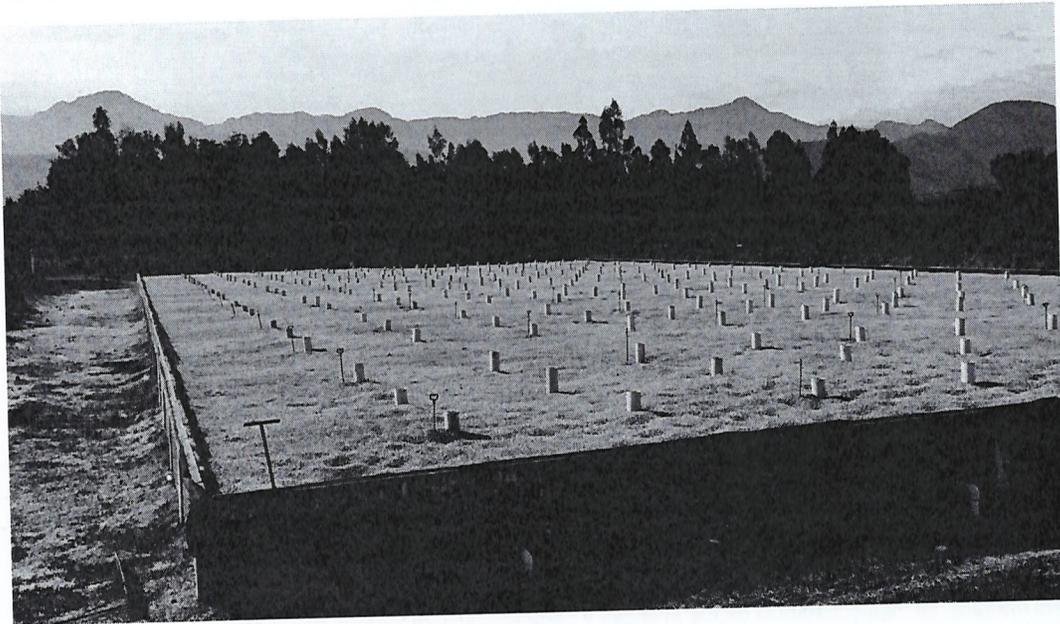
Fotografía 10	Fecha: 02 de mayo de 2019	
Coordenadas DATUM WGS84, Huso 19	Este: 292.711 m	Norte: 6.380.243 m
Descripción: En la imagen se aprecia el último estado del lombrifiltro, con todos sus aspersores ubicados y llenado con viruta según el nivel de diseño. Se pondrá en funcionamiento una vez se instale el sistema de pretratamiento primario de tal forma de cuidar la línea de aspersores sin que éstos se taponen

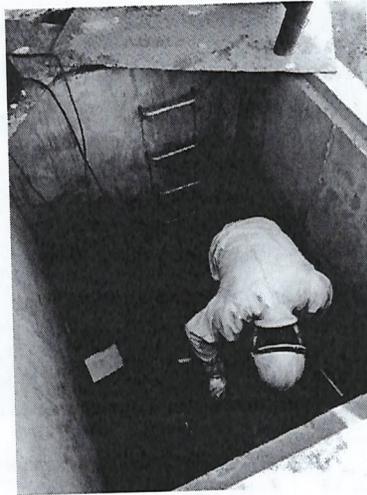
Fotografía 11	Fecha: 27 de febrero de 2019	
Coordenadas DATUM WGS84, Huso 19	Este: 292.687 m	Norte: 6.380.192 m
Descripción: Cámara de interconexión entre tubería de impulsión de aguas servidas y línea de alimentación de pretratamiento. Desde este punto se proyecta el ingreso de las aguas crudas a la unidad compacta.

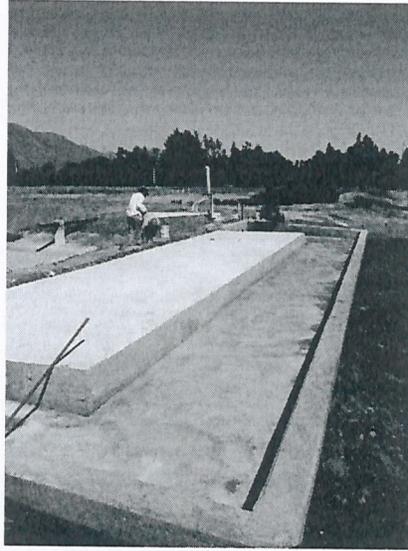
Fotografía 12	Fecha: 27 de febrero de 2019	
Coordenadas DATUM WGS84, Huso 19	Este: 292.688 m	Norte: 6.380.194 m
Descripción: Losa de hormigón con receptáculo para contención de derrames. En esta obra será instalado el pretratamiento contiguo a la piscina de regulación.

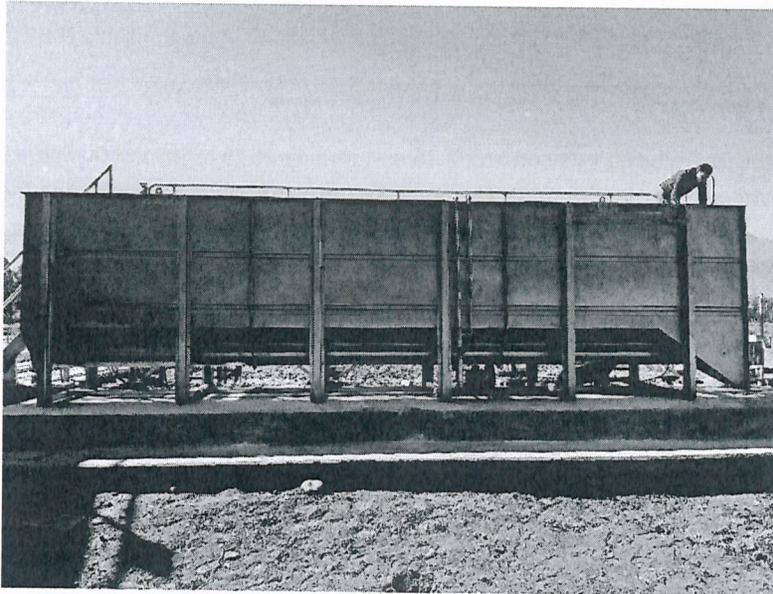
Fotografía 13	Fecha: 13 de mayo de 2019	
Coordenadas DATUM WGS84, Huso 19	Este: 292.688 m	Norte: 6.380.194 m
Descripción: Equipo de Pre Tratamiento en proceso de instalacion sobre losa de hormigón.

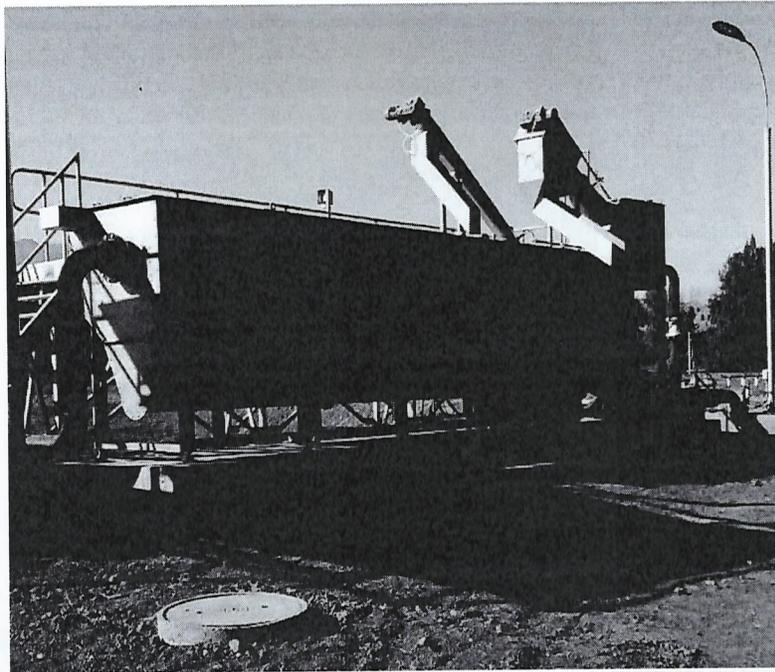
Fotografía 14	Fecha: 06 de junio de 2019	
Coordenadas DATUM WGS84, Huso 19	Este: 292.688 m	Norte: 6.380.194 m
Descripción: Equipo de Pre Tratamiento Instalado sobre losa de hormigón, solo a la espera de la Resolución Sanitaria que apruebe la puesta en funcionamiento del proyecto "Obras de Mejoramiento Pretratamiento y sistema Lombrifiltro" (Diseño aprobado mediante Resolución Exenta N°613, de fecha 15 de diciembre del 2017).

Por último, se informa que con fecha 06 de junio de 2019 la Seremi de Salud inspecciona las Obras de Mejoramiento de la Planta de Tratamiento, informando al Titular lo que indica en Acta de Inspección N° 0029466. Una vez subsanadas las observaciones por parte del Titular, se solicitará a la Seremi de Salud una nueva inspección técnica para la aprobación de la puesta en marcha de la Planta de Tratamiento para así retornar al cumplimiento ambiental, en el marco de los permisos sectoriales vigentes a la fecha.
