MEMORANDUM FISCALÍA N° 220

MAT. : REMITE OFICIO DE ILUSTRE MUNICIPALIDAD DE NOGALES

***ANEXO N° 1: SOBRE LAS CONDICIONES
OPERACIONALES DE LA PLANTA DE
TRATAMIENTO DE AGUAS SERVIDAS,
SEGÚN RES. EX. N° 901, EMITIDA POR LA
SMA***

CONDICIONES OPERACIONALES DE LA PLANTA DE TRATAMIENTO DE AGUAS SERVIDAS MEDIANTE BIOFILTRO DINAMICO EN EL MELON

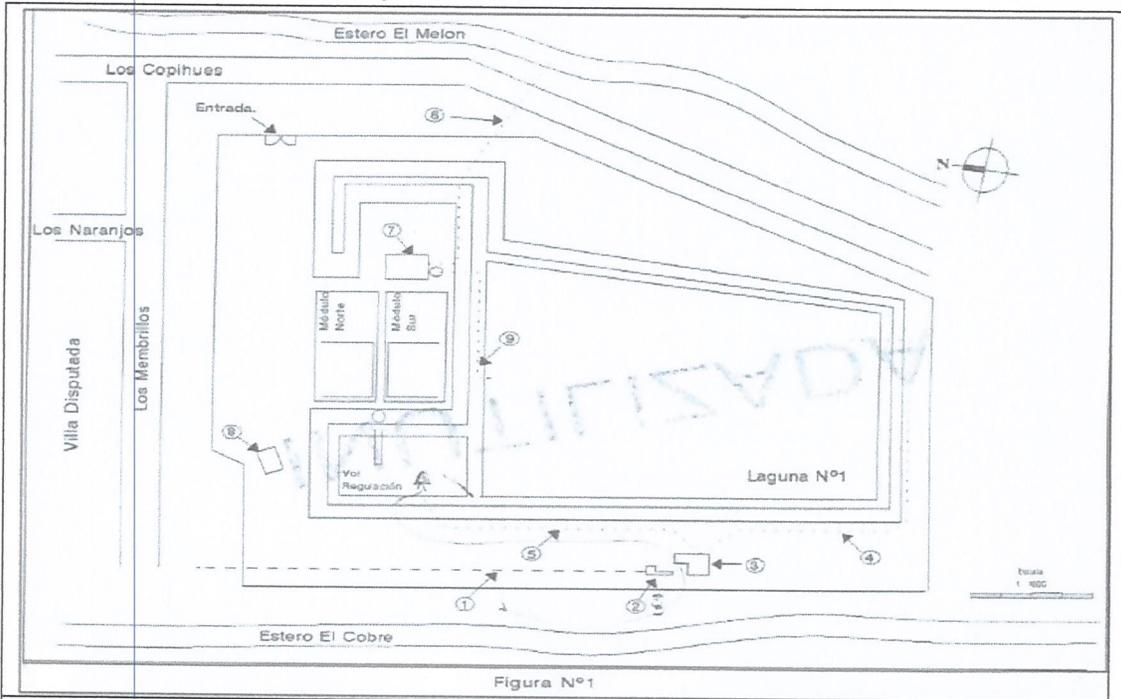
Figura 2.1 Diagrama esquemático de operaciones unitarias de la Planta de Tratamiento El Melón. Fuente: Figura N° 1 Declaración de Impacto Ambiental.

En la figura 2.1 se observa el diagrama esquemático extraído de la figura N°1 de la Declaración de Impacto Ambiental de la planta de tratamiento. Los puntos que constituyen las partes integrantes del sistema de tratamiento son los siguientes:

1	Ingreso Aguas Servidas
2	Cámara de rejas
3	Bombas de Planta Elevadora
5	Impulsión hacia estanque de regulación
6	Descarga Estero El Melón
7	Sistema de Desinfección (cámara de contacto)

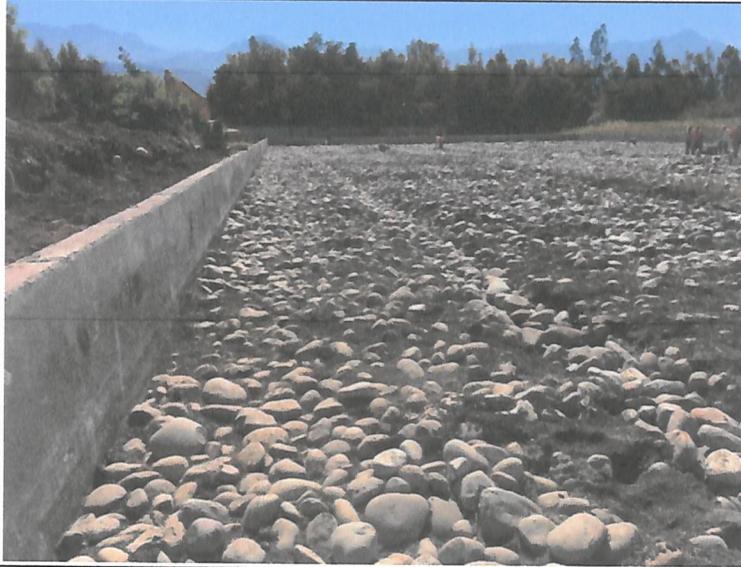
Fotografía 1	Fecha: 11 de abril de 2018
Coordenadas DATUM WGS84, Huso 19	Este: 292.731 m Norte: 6.380.241 m
Descripción: Registro fotográfico condiciones operacionales de lombrifiltro, en donde se aprecia el dren de bolones que constituye la última capa filtrante. La viruta no se observa en la fotografía producto de que en la fecha aún no se adquiría el sustrato mediante el proyecto "Obras de Mejoramiento de Lombrifiltro".

Tanto la limpieza del lombrifiltro, remover el sustrato vegetal de su lecho, como la limpieza del dren observado en la fotografía 1, responden a la necesidad de tener el espacio acondicionado para la puesta de la malla raschel y la viruta nueva que se está adquiriendo. Por tal motivo, no podía emplearse esta operación unitaria, por no estar apta para su funcionamiento, lo que provoca, que la descarga sea a través de la planta elevadora de aguas servidas, por medio de su rebalse.

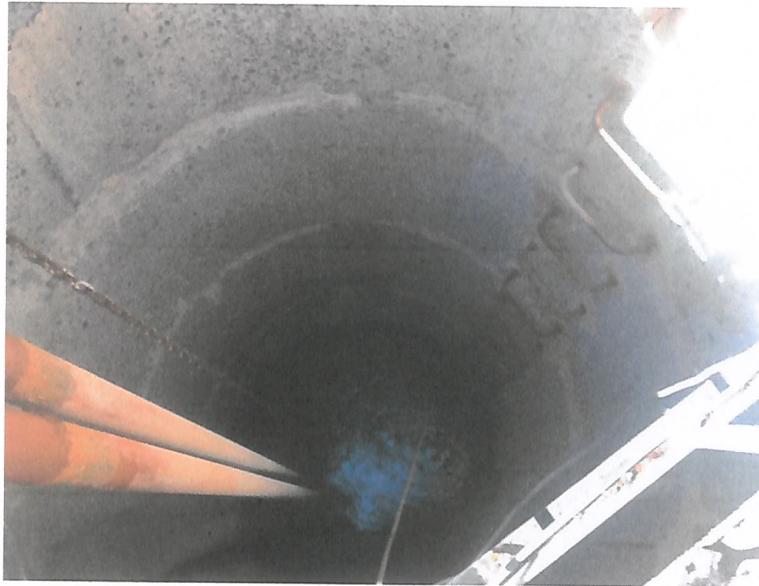
Fotografía 2	Fecha: 23 de mayo de 2018
Coordenadas DATUM WGS84, Huso 19	Este: 292.696 m Norte: 6.380.092 m
Descripción: Planta elevadora de aguas servidas. La planta elevadora no se encuentra operativa porque el lombrifiltro no se encuentra en condiciones para recibir aguas servidas a la fecha de la fotografía. Equipos de bombeo en condiciones de funcionamiento, están energizados y mecánicamente operativos.

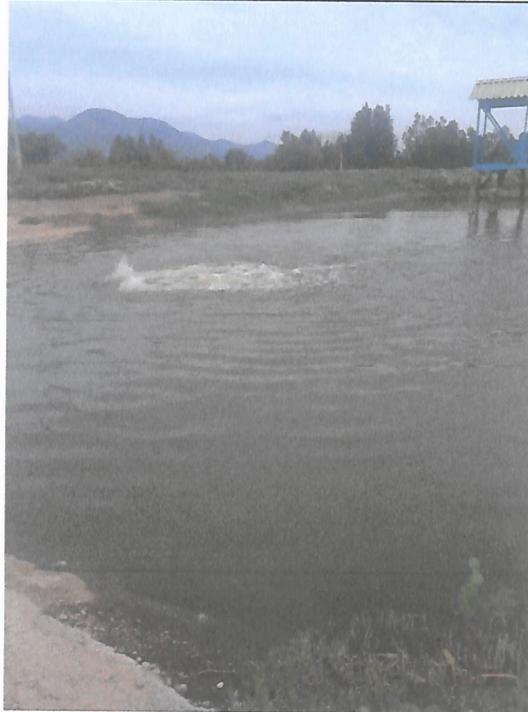
Fotografía 3

Descripción: Piscina de regulación con aireadores operativos. En la imagen se observa el aireador operando

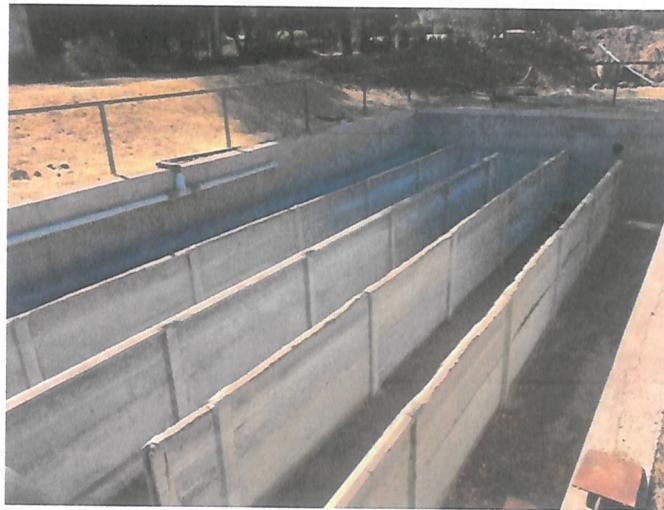
Fotografía 4

Descripción: Cámara de contacto. En la imagen se nota que la cámara de contacto no posee aguas servidas producto de la no utilización del lombrifiltro.

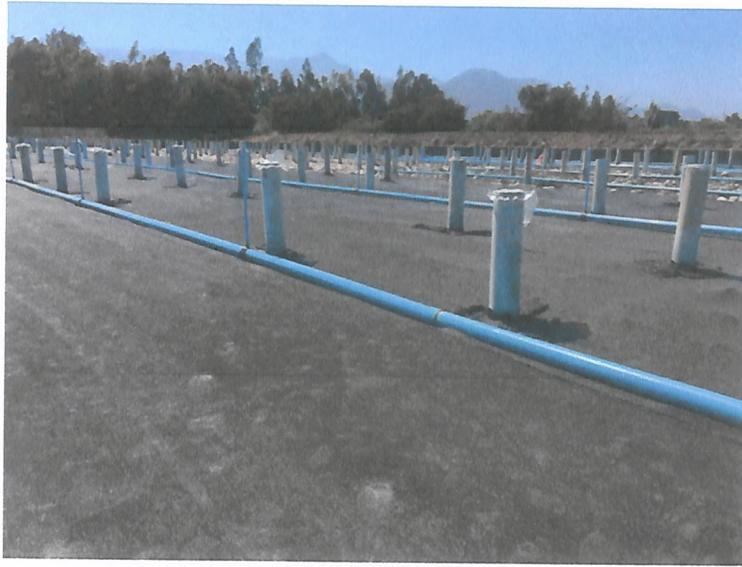
Fotografía 5	Fecha: 28 de noviembre de 2018	
Coordenadas DATUM WGS84, Huso 19	Este: 292.715 m	Norte: 6.380.247 m
Descripción: En la imagen se muestra la peusta de malla raschel y piping totalmente nuevo sobre el lecho del biofiltro para comenzar el relleno con viruta.

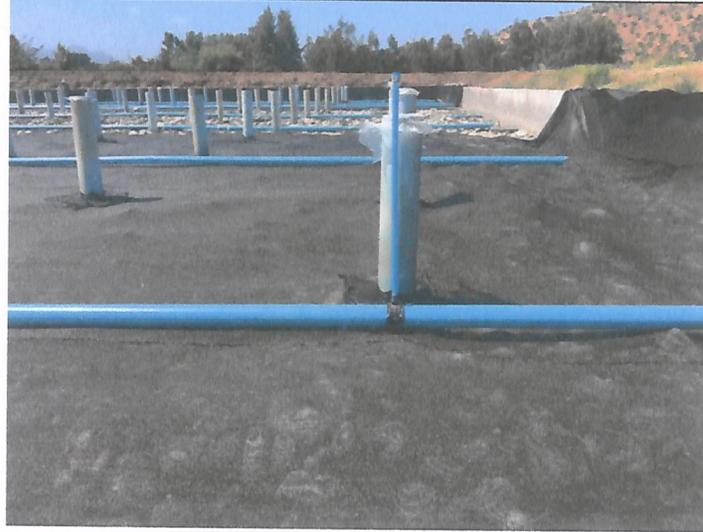
Fotografía 6

Descripción: Detalle de instalación de piping sobre malla raschel. En la imagen se aprecia el collarín instalado en la matriz de impulsión de aguas servidas, así como también la tubería de 1" que sirve como aspersión.

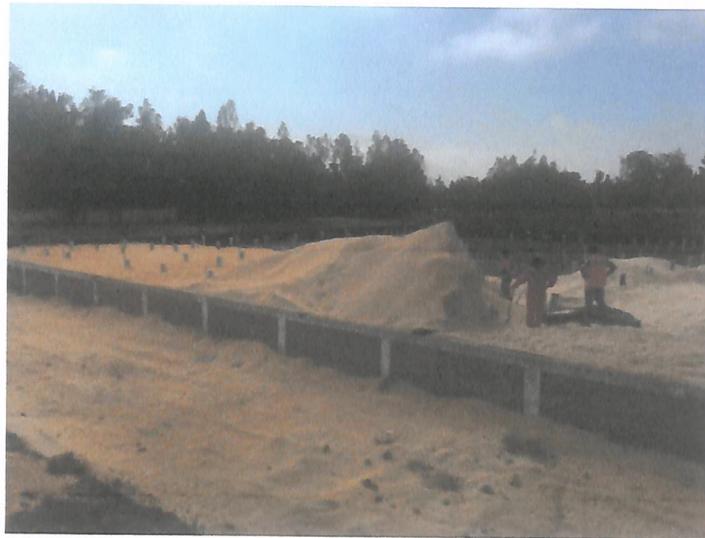
Fotografía 7

Descripción: Esparcimiento de viruta sobre el lecho del lombrifiltro. Una vez terminada la postura de la malla raschel y la instalación del piping en toda la extensión del lombrifiltro, se procedió a rellenar nuevamente con viruta, la cual debe ser esparcida.

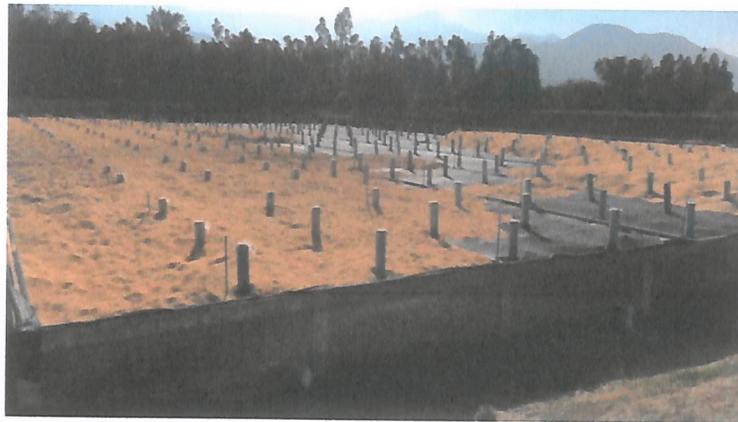
Fotografía 8

Descripción: Último esparcimiento de viruta, en donde se tienen 900 m³ del material vegetal. A la fecha de la imagen, aún faltan 3100 m³ por esparcir para llegar a cubrir de forma correcta todo el lombrifiltro. Además se hace mención que todo el piping fue instalado correctamente previo al relleno con viruta. De esta manera, se deja constancia de los avances y compromisos adquiridos por la Municipalidad para retornar al cumplimiento ambiental.

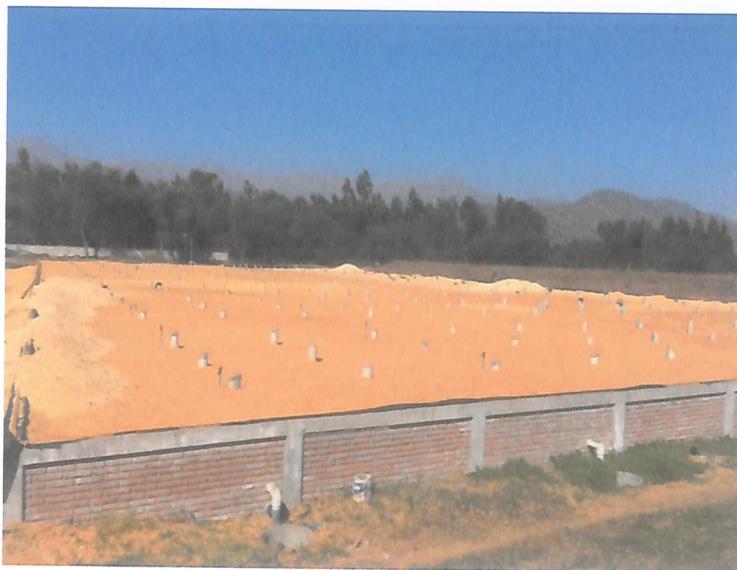
Fotografía 9

Descripción: En la imagen se aprecia el lombrifiltro, con todos sus aspersores ubicados y con la viruta sin compactar a nivel de 67 cm en promedio a lo largo de toda su superficie. La fotografía 9 da cuenta de los 2800 m³ de viruta que han sido suministrados a la planta de tratamiento. Se pondrá en funcionamiento una vez se instale el sistema de pretratamiento primario de tal forma de cuidar la línea de aspersores sin que éstos se taponen

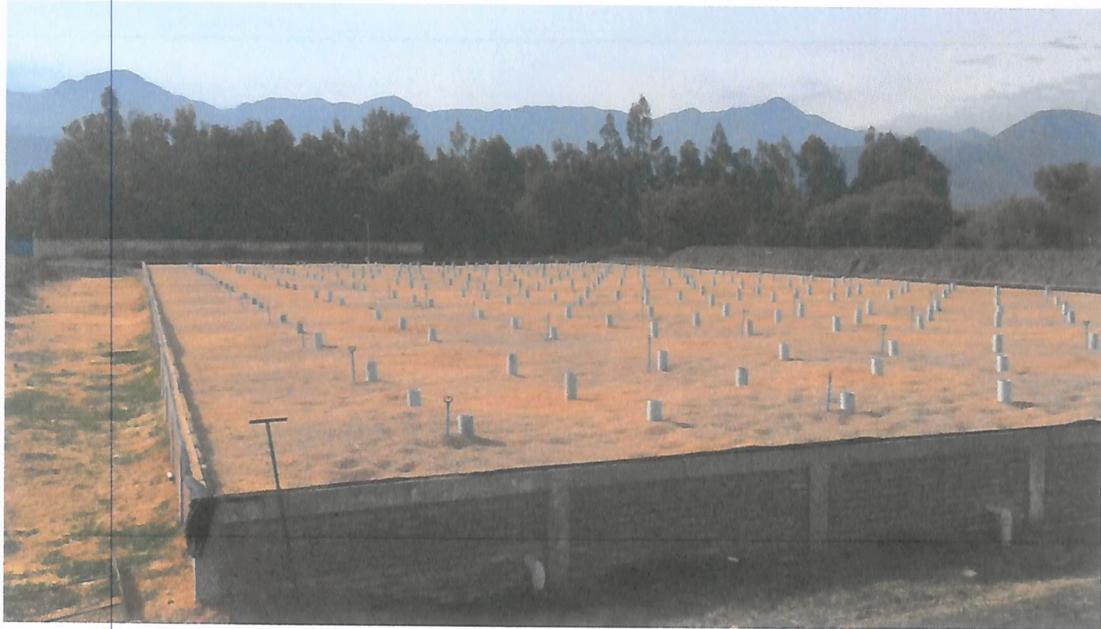
Fotografía 10	Fecha: 02 de mayo de 2019	
Coordenadas DATUM WGS84, Huso 19	Este: 292.711 m	Norte: 6.380.243 m
Descripción: En la imagen se aprecia el último estado del lombrifiltro, con todos sus aspersores ubicados y llenado con viruta según el nivel de diseño. Se pondrá en funcionamiento una vez se instale el sistema de pretratamiento primario de tal forma de cuidar la línea de aspersores sin que éstos se taponen

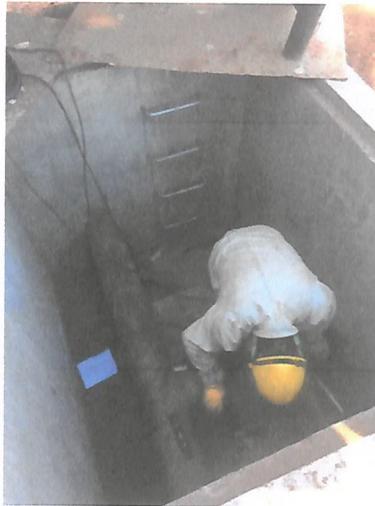
Fotografía 11	Fecha: 27 de febrero de 2019	
Coordenadas DATUM WGS84, Huso 19	Este: 292.687 m	Norte: 6.380.192 m
Descripción: Cámara de interconexión entre tubería de impulsión de aguas servidas y línea de alimentación de pretratamiento. Desde este punto se proyecta el ingreso de las aguas crudas a la unidad compacta.

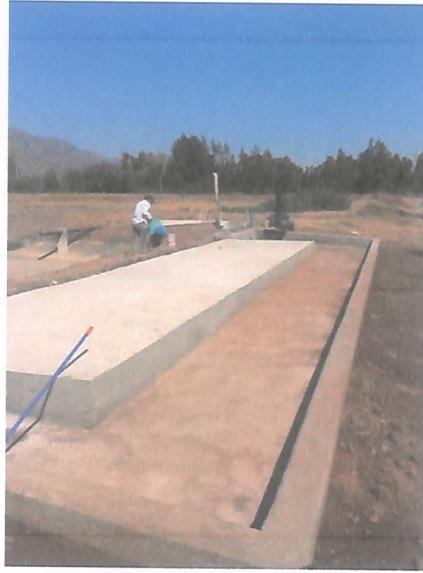
Fotografía 12	Fecha: 27 de febrero de 2019
Coordenadas DATUM WGS84, Huso 19	Este: 292.688 m Norte: 6.380.194 m
Descripción: Losa de hormigón con receptáculo para contención de derrames. En esta obra será instalado el pretratamiento contiguo a la piscina de regulación.

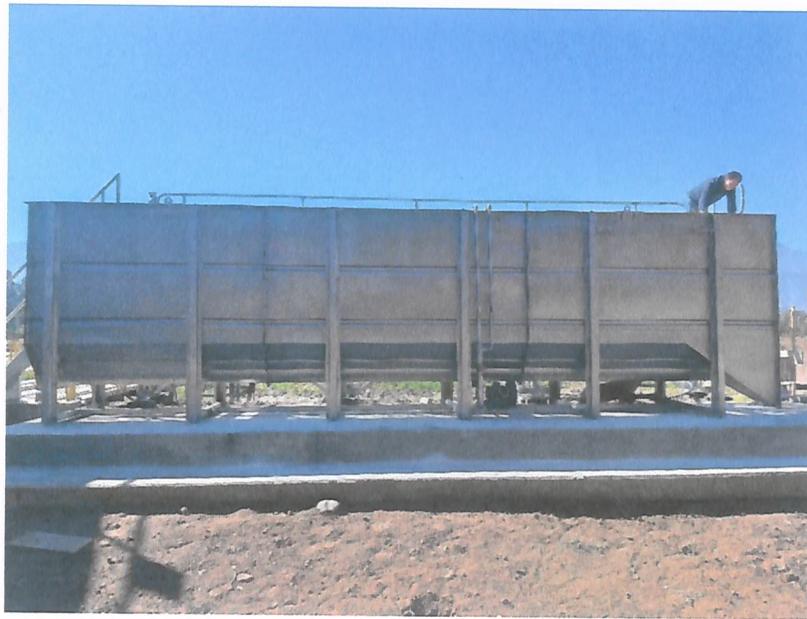
Fotografía 13	Fecha: 13 de mayo de 2019
Coordenadas DATUM WGS84, Huso 19	Este: 292.688 m Norte: 6.380.194 m
Descripción: Equipo de Pre Tratamiento en proceso de instalacion sobre losa de hormigón.

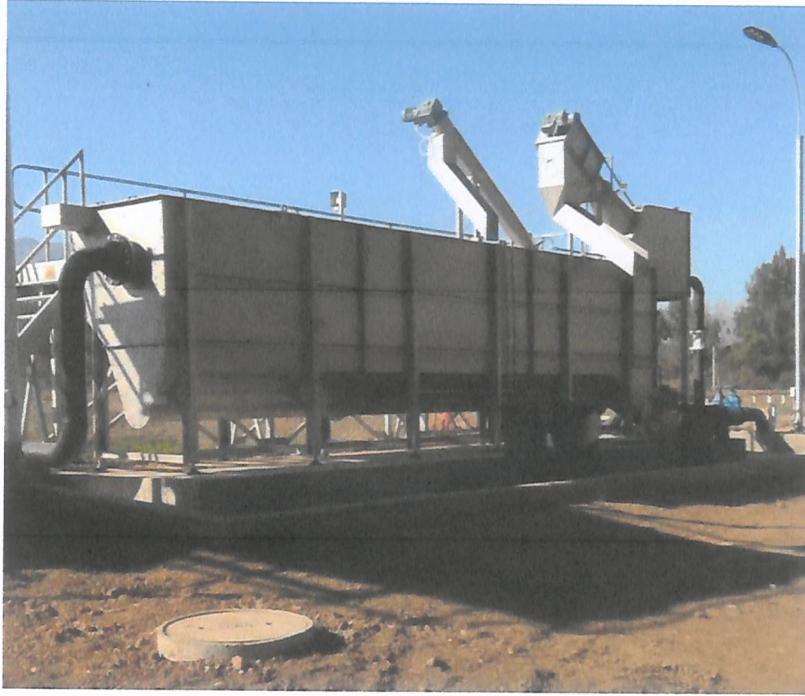
Fotografía 14	Fecha: 06 de junio de 2019	
Coordenadas DATUM WGS84, Huso 19	Este: 292.688 m	Norte: 6.380.194 m
Descripción: Equipo de Pre Tratamiento Instalado sobre losa de hormigón, solo a la espera de la Resolución Sanitaria que apruebe la puesta en funcionamiento del proyecto "Obras de Mejoramiento Pretratamiento y sistema Lombrifiltro" (Diseño aprobado mediante Resolución Exenta N°613, de fecha 15 de diciembre del 2017).

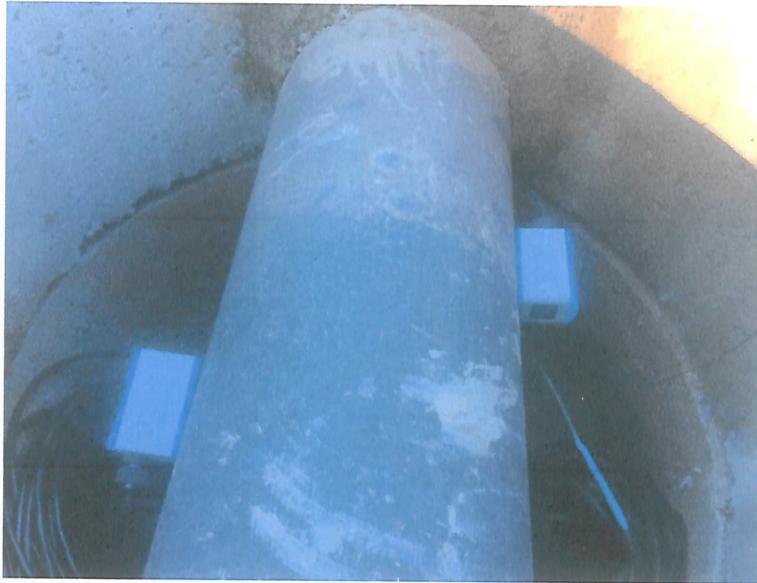
Fotografía 15	Fecha: 27 de junio de 2019	
Coordenadas DATUM WGS84, Huso 19	Este: 292.686 m	Norte: 6.380.207 m
Descripción: Flujómetro de ultrasonido N0646023 instalado en bypass de equipo de pretratamiento. Según acta de Inspección N° 0029466, este equipo no se encontraba instalado ni probado al momento de la inspección. En la segunda visita realizada por personal de la SEREMI de Salud y según consta en el acta 0029450 del 27 de junio de 2019, esta observación queda subsanada, y por lo tanto, SEREMI recibe conforme.

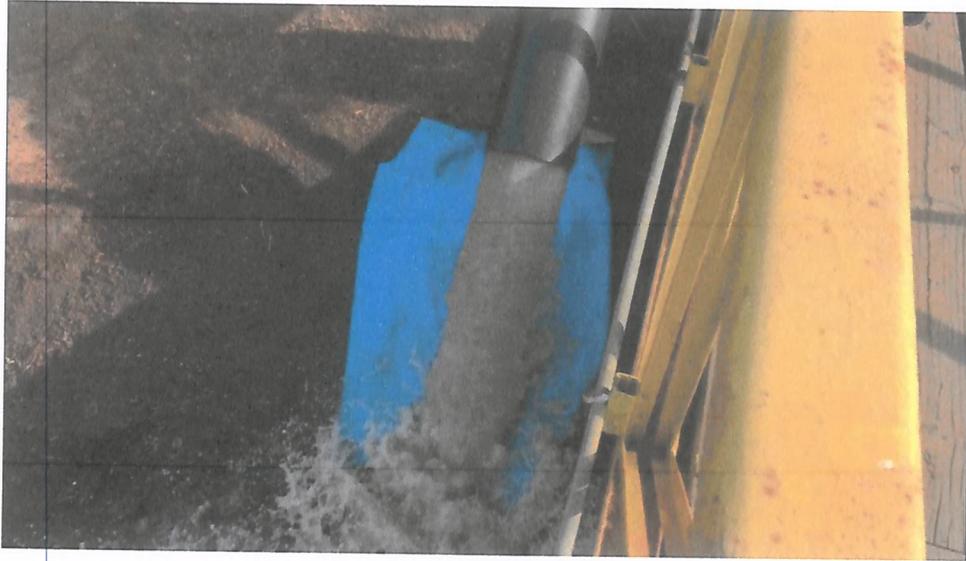
Fotografía 16

Descripción: Efluente pretratamiento compacto instalado en piscina de regulación. Las aguas servidas provenientes de todo el pueblo El Melón que llegan a la planta elevadora pasan por esta operación unitaria, en donde se realiza la remoción de sólidos, arena y grasas que tiene el agua cruda. Lo anterior tiene como consecuencia que la piscina de regulación necesita menor mantenimiento de limpieza por concepto de acumulación de sedimentos así como también, el agua de mejor calidad aumenta la vida útil de los aspersores que riegan agua sobre el biofiltro, por cuanto se obstruyen con notoria menor frecuencia y se previene la acumulación de aceites y grasas sobre el lecho filtrante de viruta.

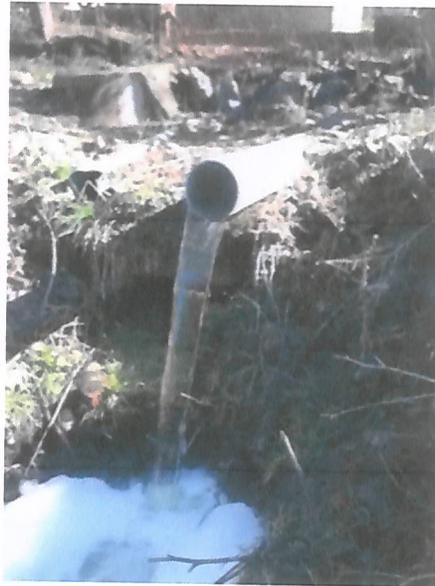
Fotografía 17		Fecha: 1 de julio de 2019
Coordenadas DATUM WGS84, Huso 19	Este: 292.932 m	Norte: 6.380.240 m
<p>Descripción: Efluente final de planta de tratamiento, descargando aguas a Estero El Garretón en punto habilitado. Las aguas tratadas mediante el biofiltro pasan a través del lecho de viruta inoculado con lombrices que consiguen remover la turbiedad y sólidos suspendidos que logran pasar por la unidad de pretratamiento compacto. El resultado, según consta en el acta N° 0029450 del 27 de junio de 2019 son "descargas de apariencia transparente, presencia de espumas, no se percibe olor característico a aguas servidas". Este hecho, adicional a la recepción conforme del equipo de pretratamiento primario, configuran la total aprobación del proyecto N° 3190 (14.12.2017).</p>

Luego de los hallazgos encontrados en la segunda visita de la SEREMI de Salud, con fecha 27 de junio de 2019, en donde se destaca la calidad de agua obtenida; cristalina y sin presencia de olores, encontrando además el equipo de tratamiento compacto y la planta elevadora de aguas servidas en funcionamiento pleno, se procedió satisfactoriamente con la recepción conforme del proyecto N° 3190 (14.12.2017).
