ORD. N° 4/751/2018.

MAT.: Remite Información Requerida por SMA.

***ANEXO N° 1: CONDICIONES
OPERACIONALES DE LA PLANTA DE
TRATAMIENTO DE AGUAS SERVIDAS
DURANTE LOS MESES DE MARZO A JUNIO
DE 2018, SEGÚN RES. EX. N° 59, EMITIDA
POR LA SMA***

ANEXO N°1: CONDICIONES OPERACIONALES DE LA PLANTA DE TRATAMIENTO DE AGUAS SERVIDAS DURANTE LOS MESES DE MARZO A JUNIO DE 2018

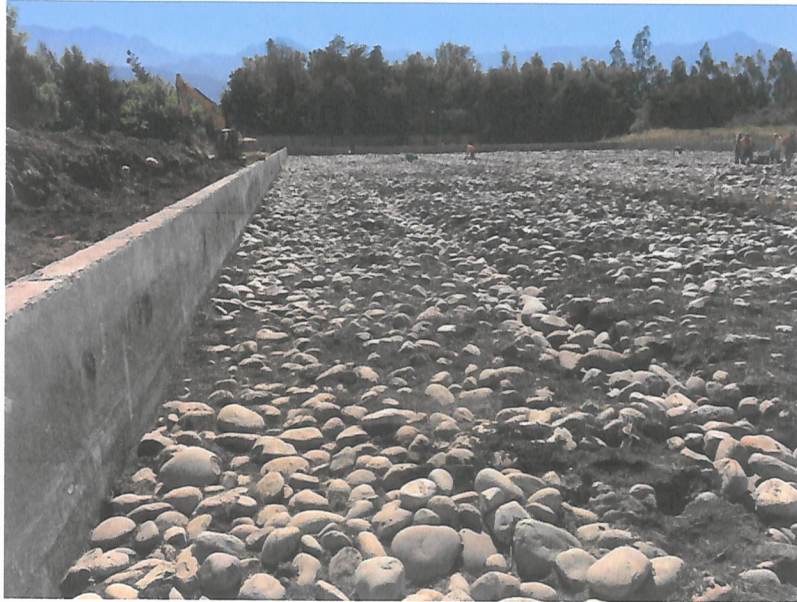
Fotografía 1

Descripción: Registro fotográfico condiciones operacionales de lombrifiltro, en donde se aprecia el dren de bolones que constituye la última capa filtrante. La viruta no se observa en la fotografía producto de que en la fecha aún no se adquiría el sustrato mediante el proyecto "Obras de Mejoramiento de Lombrifiltro".

Tanto la limpieza del lombrifiltro, de remover el sustrato vegetal de su lecho, como la limpieza del dren observado en la fotografía 1, responden a la necesidad de tener el espacio acondicionado para la puesta de la malla raschel y la viruta nueva que se está adquiriendo. Por tal motivo, no podía emplearse esta operación unitaria, por no estar apta para su funcionamiento, lo que provoca, que la descarga sea a través de la planta elevadora de aguas servidas, por medio de su rebalse.

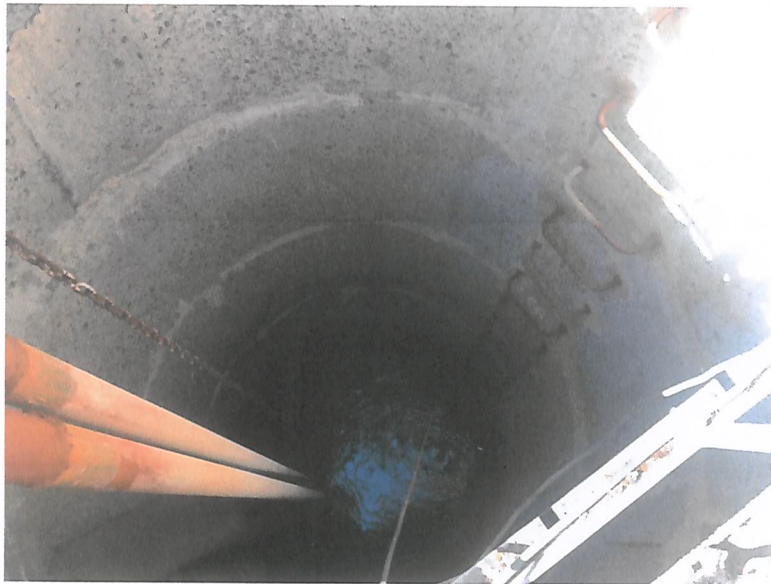
Fotografía 2

Descripción: Planta elevadora de aguas servidas. La planta elevadora no se encuentra operativa por cuanto el lombrifiltro no se encuentra en condiciones para recibir aguas servidas. Equipos de bombeo en condiciones de funcionamiento, por cuanto están energizados y mecánicamente operativos.

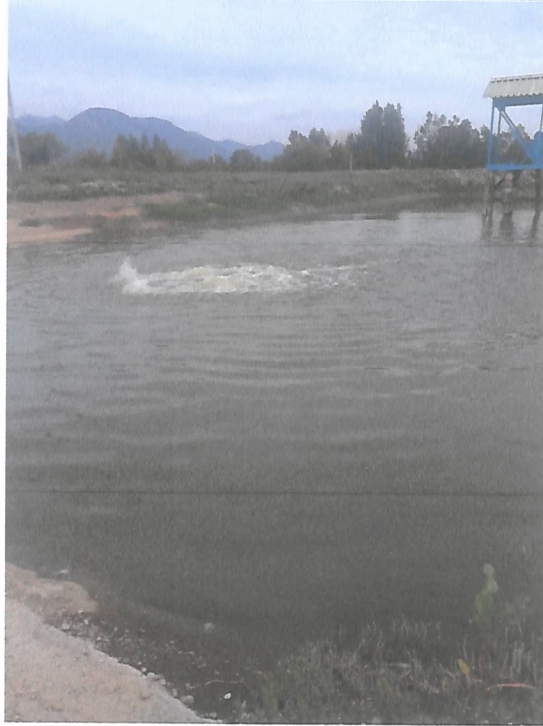
Fotografía 3	Fecha: 2 de abril de 2018		
Coordenadas DATUM WGS84, Huso 19	Este: 292.680 m	Norte: 6.380.230 m	
Descripción: Piscina de regulación con aireadores operativos. En la imagen se observa el aireador operando

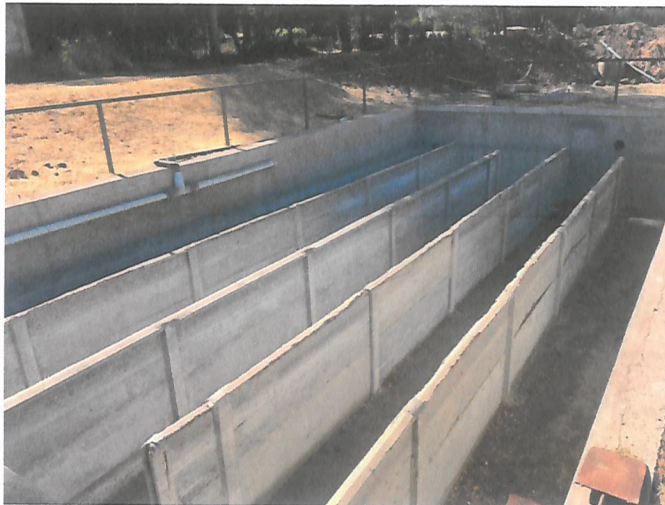
Fotografía 4	Fecha: 7 de mayo de 2018		
Coordenadas DATUM WGS84, Huso 19	Este: 292.811 m	Norte: 6.380.244 m	
Descripción: Cámara de contacto. En la imagen se nota que la cámara de contacto no posee aguas servidas producto de la no utilización del lombrifiltro.

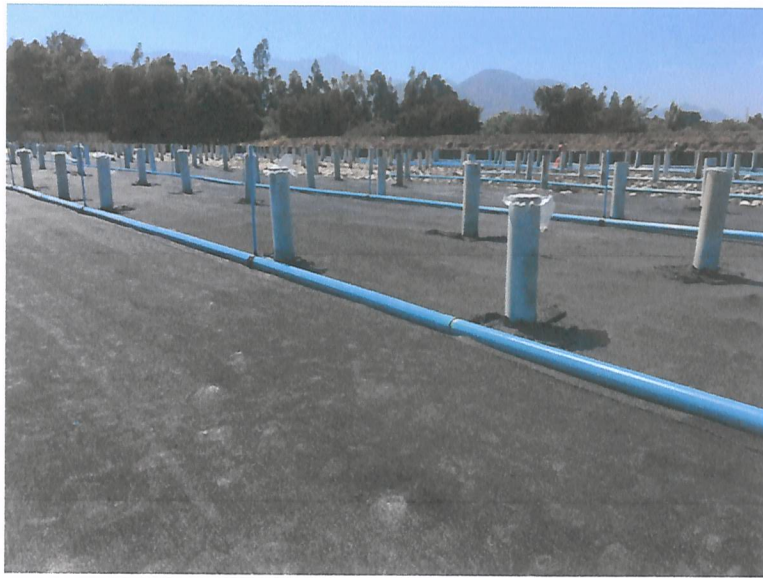
Fotografía 5	Fecha: 28 de noviembre de 2018	
Coordenadas DATUM WGS84, Huso 19	Este: 292.715 m	Norte: 6.380.247 m
Descripción: En la imagen se muestra la peusta de malla raschel y piping totalmente nuevo sobre el lecho del biofiltro para comenzar el relleno con viruta.

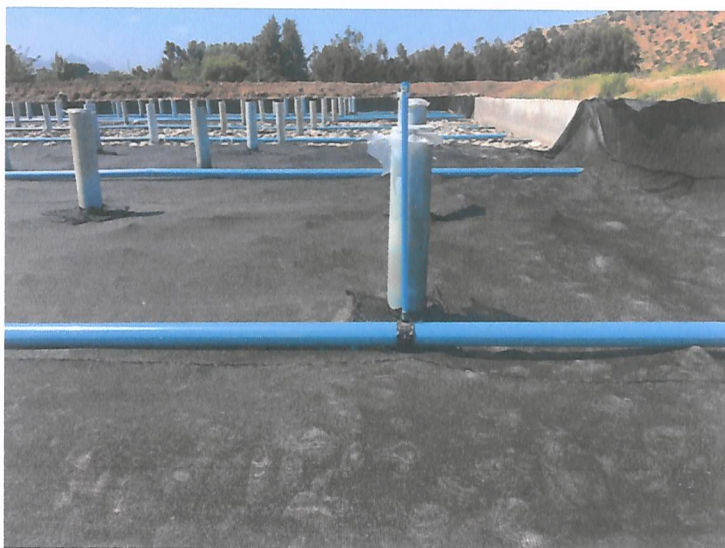
Fotografía 6	Fecha: 7 de mayo de 2018	
Coordenadas DATUM WGS84, Huso 19	Este: 292.722 m	Norte: 6.380.247 m
Descripción: Detalle de instalación de piping sobre malla raschel. En la imagen se aprecia el collarín instalado en la matriz de impulsión de aguas servidas, así como también la tubería de 1" que sirve como aspersion.

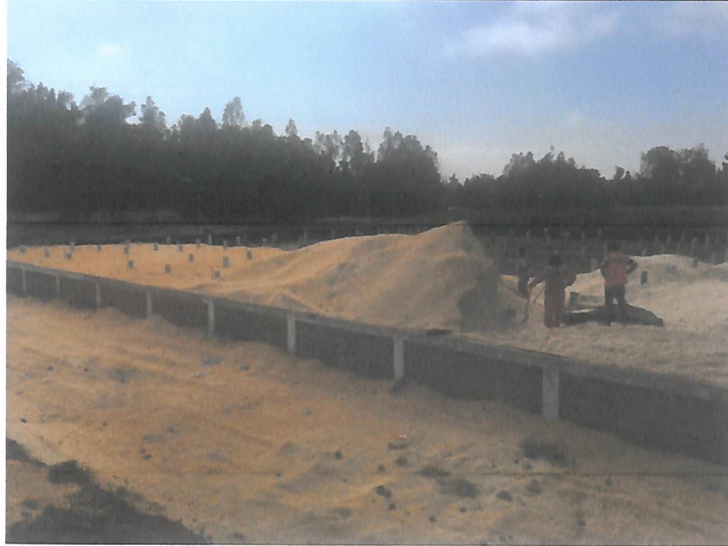
Fotografía 7	Fecha: 27 de diciembre de 2018	
Coordenadas DATUM WGS84, Huso 19	Este: 292.755 m	Norte: 6.380.256 m
Descripción: Esparcimiento de viruta sobre el lecho del lombrifiltro. Una vez terminada la postura de la malla raschel y la instalación del piping en toda la extensión del lombrifiltro, se procedió a rellenar nuevamente con viruta, la cual debe ser esparcida.

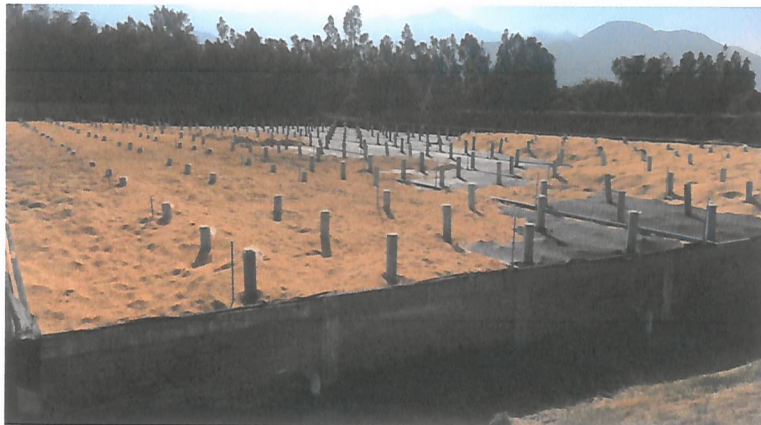
Fotografía 8	Fecha: 29 de diciembre de 2018	
Coordenadas DATUM WGS84, Huso 19	Este: 292.711 m	Norte: 6.380.243 m
Descripción: Último esparcimiento de viruta, en donde se tienen 900 m ³ del material vegetal. A la fecha de la imagen, aún faltan 3100 m ³ por esparcir para llegar a cubrir de forma correcta todo el lombrifiltro. Además se hace mención que todo el piping fue instalado correctamente previo al relleno con viruta. De esta manera, se deja constancia de los avances y compromisos adquiridos por la Municipalidad para retornar al cumplimiento ambiental.
