Ref.: Carta Conconductora para la entrega y  
presentación de la Autodenuncia del  
Proyecto "Fotovoltaico Granja Solar".

**EN LO PRINCIPAL:** DEDUCE AUTODENUNCIA, PROPONE Y SOLICITA LO QUE INDICA; **OTROSÍ:** ACOMPAÑA DOCUMENTOS.

De acuerdo a lo señalado en el artículo 41 de la LO-SMA, vengo en presentar una autodenuncia por el estado de funcionamiento de nuestra empresa María Elena Solar S.A., en relación a la afectación de huellas troperas en sector de la línea aérea de alta tensión (LAT) y hallazgos arqueológicos no previstos tanto en sector LAT, como en el sector del parque fotovoltaico. Lo anterior, en el marco de la ejecución de los caminos para la construcción del Proyecto "Modificación Proyecto Fotovoltáico Granja Solar" (RCA 94/2018), como respecto del Proyecto Parque Fotovoltáico Granja Solar (RCA 79/2017).

## 2. “PARQUE FOTOVOLTAICO GRANJA SOLAR” (RCA 79/2017) Y PROTECCIÓN AL PATRIMONIO CULTURAL

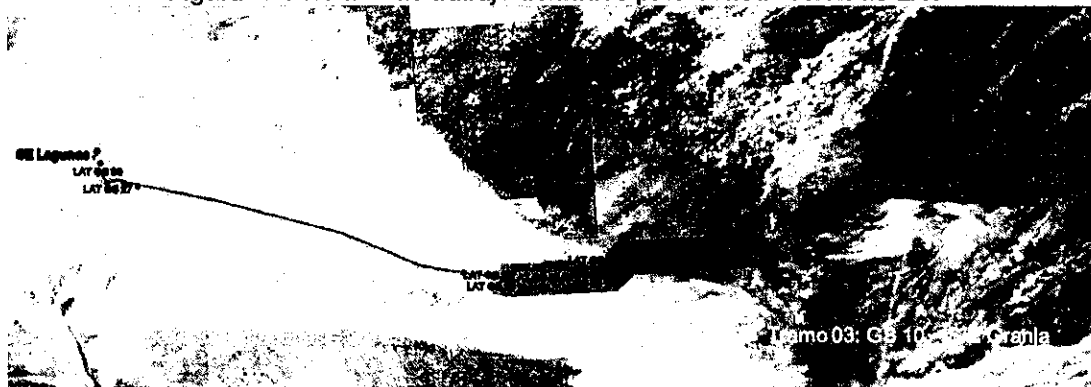
**Figura 4.4. Tramos de trabajo definidos para construcción de LAT**

En consecuencia, a modo de protección del sector de la LAT se generó una división en tres sectores para efectuar los trabajos, evitando así una intervención mayor:

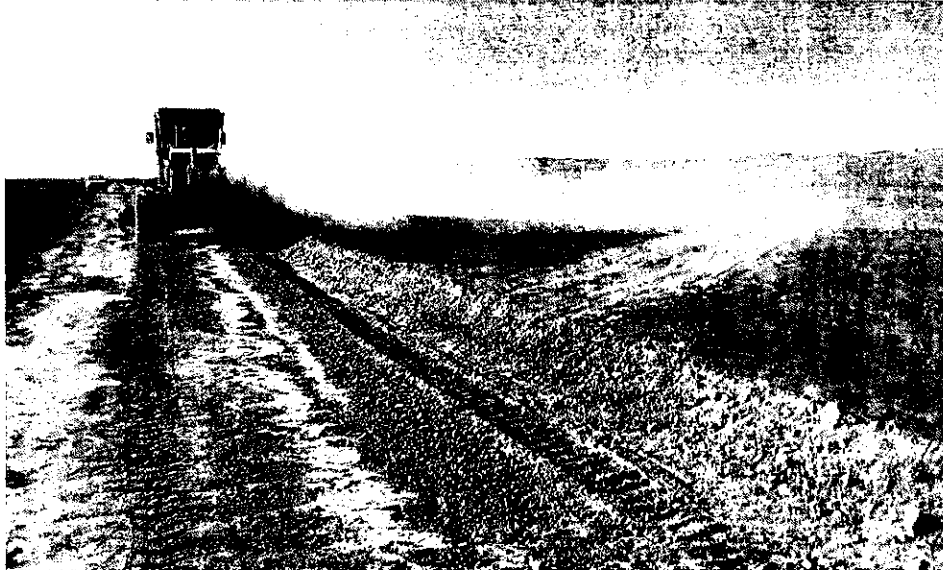
**Figura 5.2. Construcción de Pretil**

A raíz de esto el contratista dispone de su maquinaria para la construcción de un pútil que evite el ingreso de cualquier otro tipo de vehículo al sector, ya que el rodillo AVANZO planta el camino de servicio nuevo existente, interpretándose a simple vista su impresión como un camino ancho y habilitado. Con la presencia del arqueólogo se monitorizó la construcción del pútil y se instalaron conos naranjas para resaltar la prohibición del paso. Además, se realizó cambio de construcción al supervisor y operarios, señalando los errores cometidos y corrigiéndose a subsanar las fallas.

Además, se instalan obstáculos para impedir el paso en los ingresos de la nueva huella (Ver figura N° 5.2, 5.3 y 5.4). Se deja constancia en el Libro de Obras (figura N° 5.5) del proyecto con la firma de Marcos Zabala, Carlos Capetillo y Julio Céspedes. De esta manera, inician las gestiones para adoptar las acciones necesarias con el Consejo de Monumentos Nacionales (CMN) (ver Anexo 4) y la Superintendencia de Medio Ambiente (SMA) en función de las RCAs del proyecto.

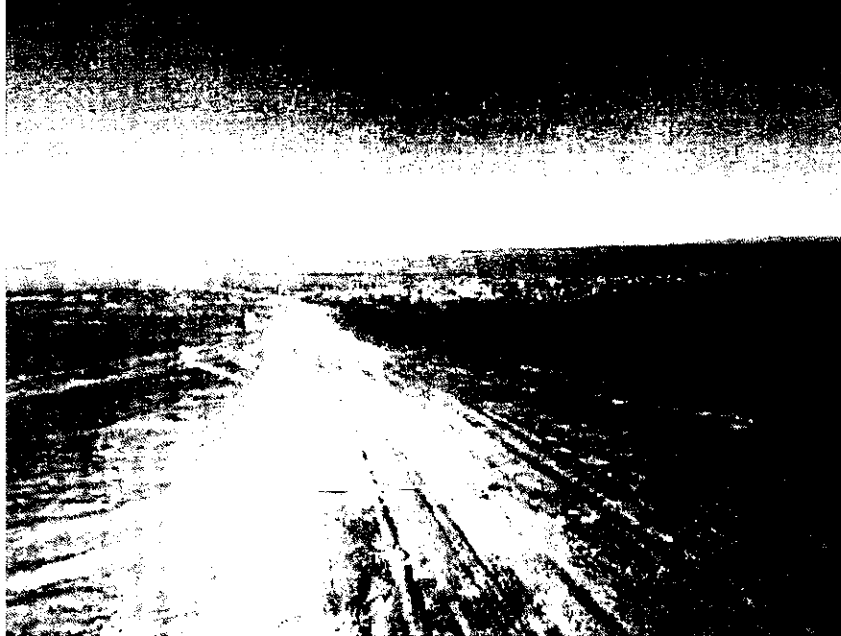
**Figura 5.7. Faldeo Oeste de Cerro Gordo. Se aprecia el paso del rodillo y huellas vehiculares preexistentes. Camino de servicio en LAT, vista Oeste. Flexómetro a 150 cm.**

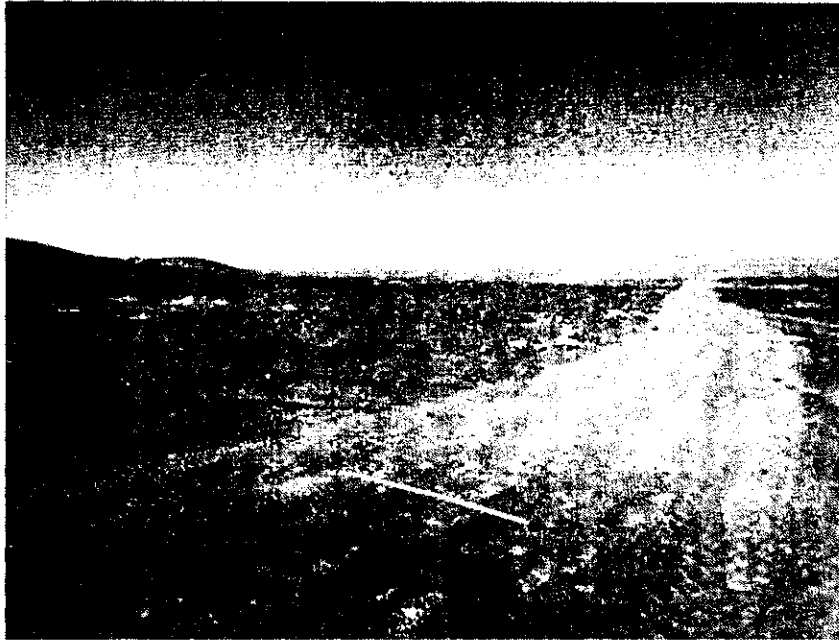
**Figura 5.8. Faldeo Oeste, Cerro Gordo. Se aprecia la impronta del rodillo sobre sector de intersección Rasgos viales LAT GS 10, 11, 12, 13 y 14. vista Sur-Oeste, camino de servicio en LAT. Flexómetro a 150 cm.**

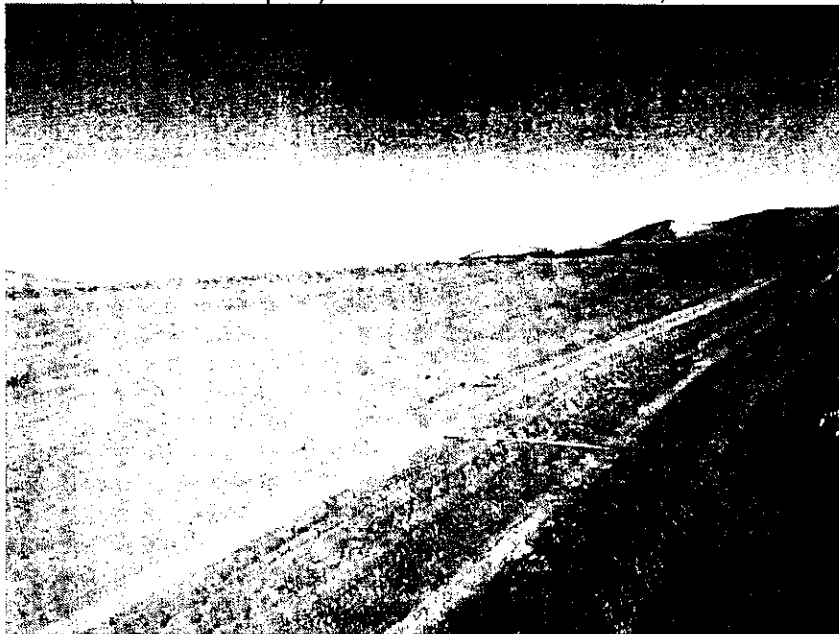
**Figura 5.9. Faldeo Oeste, Cerro Gordo. Se observa el paso del Rodillo compactador sobre LAT GS 15 (Camino tropero). Camino de servicio en LAT, vista Sur-Oeste**

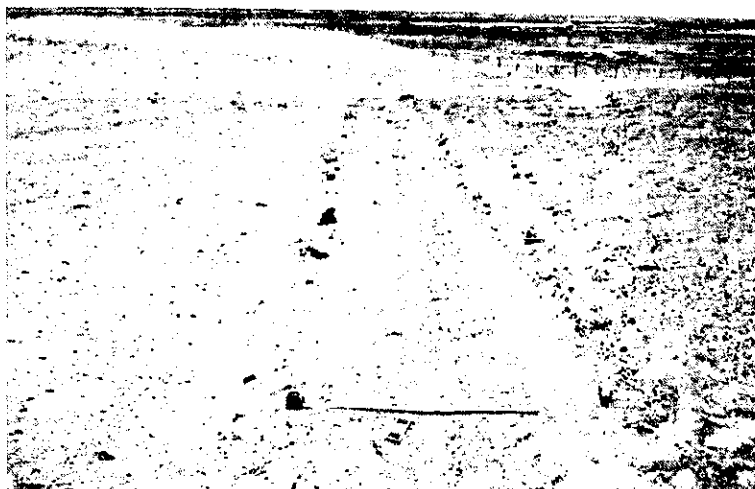
**Figura 5.11. Huella de carreta que cruza el eje de la LAT. Hacia el Sur-Este la huella se bifurca con dirección hacia un pique minero que se encuentra a 70 m**

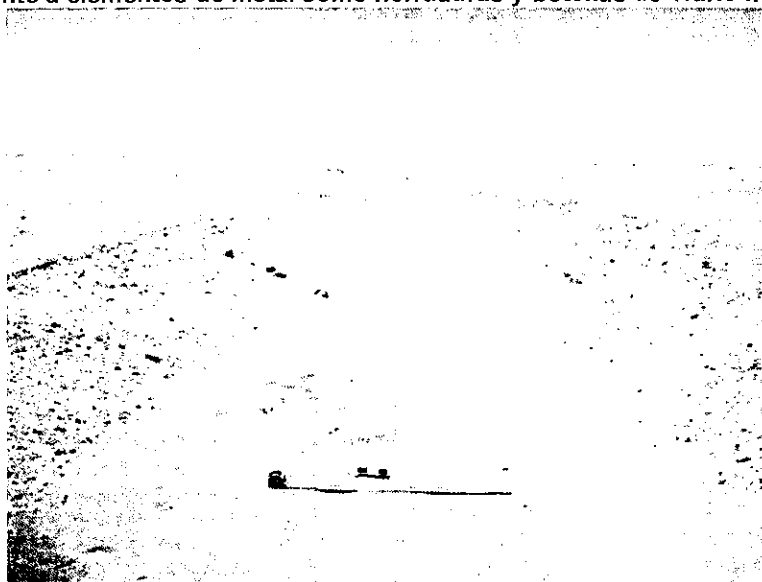
**Figura 5.12. LAT GS4: Huella de carreta de gran profundidad y constante uso que atraviesa el trazado de la LAT. Ésta tiene los surcos tapados por arena de arrastre eólico y su profundidad varía entre los 0,5 m y 1m, en ambos bordes se encuentra material asociado principalmente a elementos de metal como herraduras y botellas de vidrio fragmentadas.**

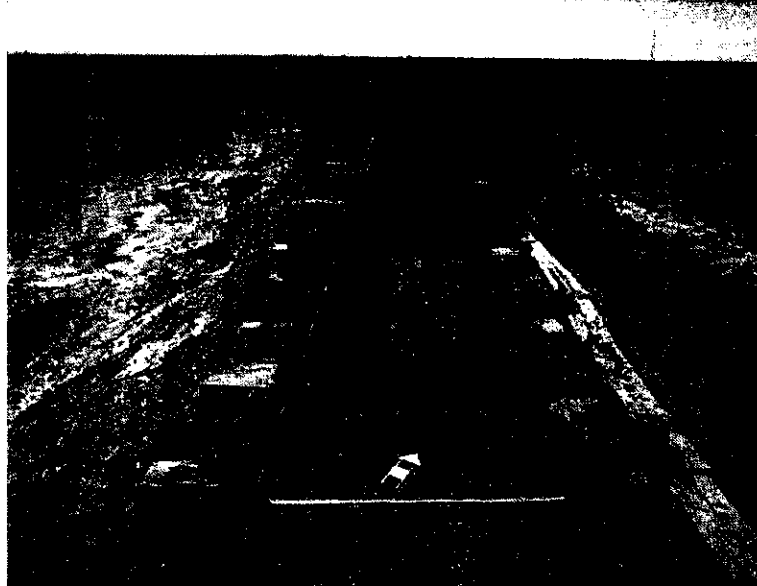
**Figura 5.13. LAT GS18 Línea férrea completa con los rieles de metal y los durmientes de madera semi enterrados, asociado a material histórico en ambos bordes**

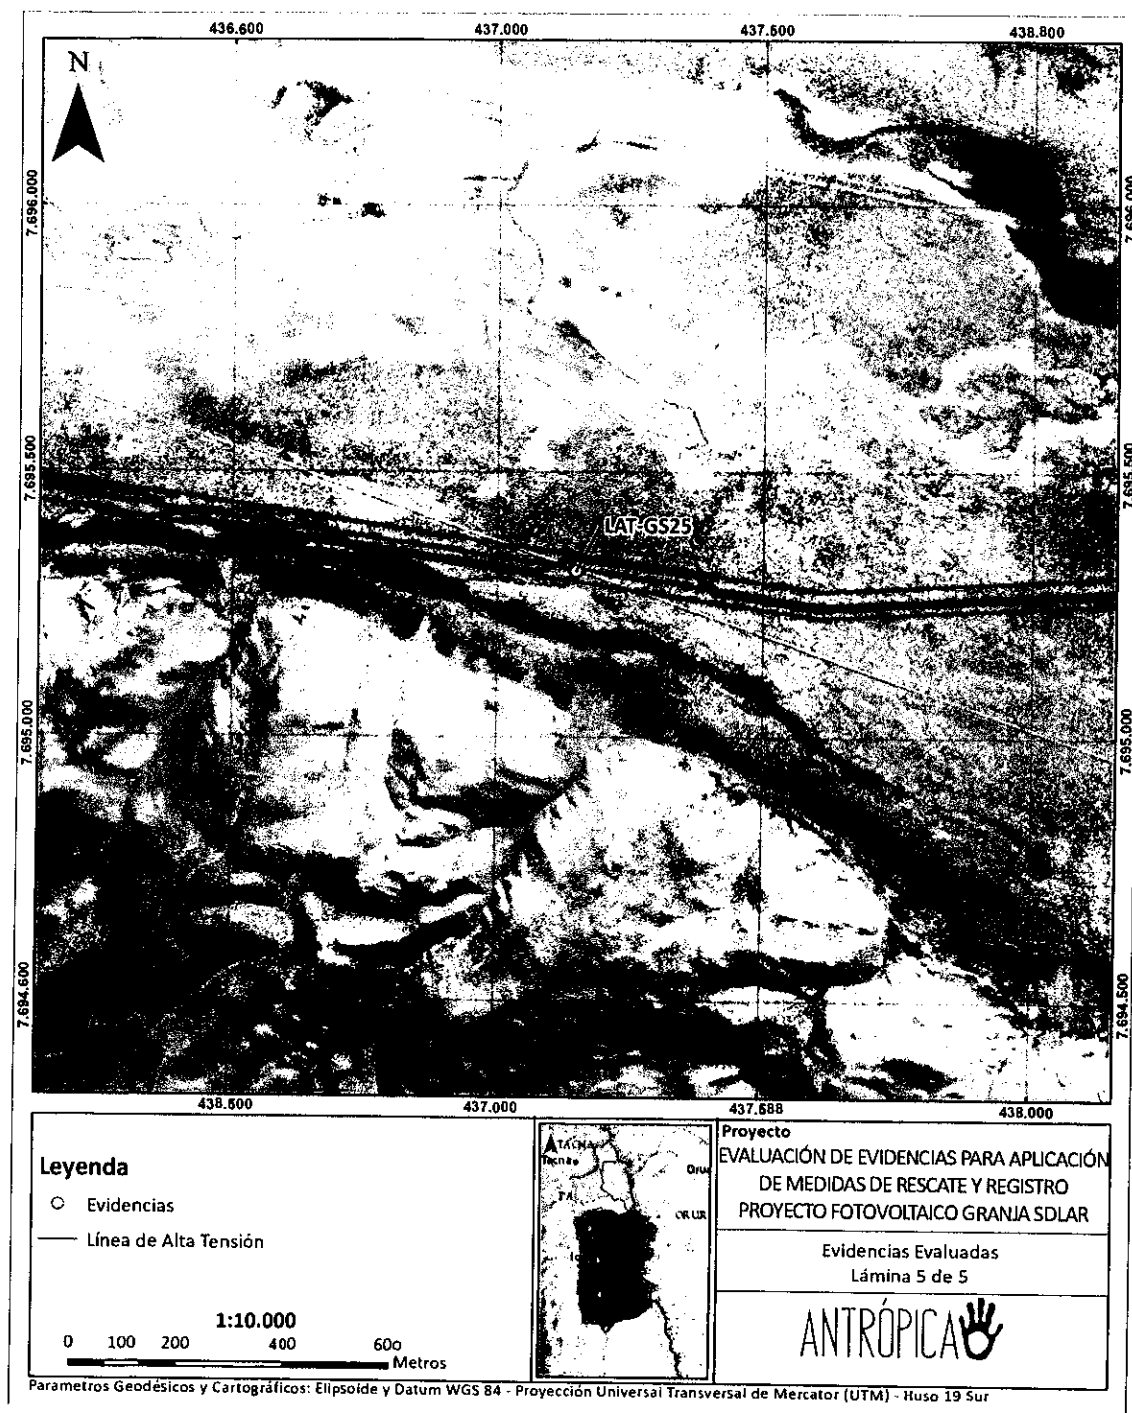
Figura 4-3. Evidencias evaluadas en el área LAT 3/3

Respecto de los rasgos lineales **LAT-GS10, LAT-GS11, LAT-GS12, LAT-GS13, LAT-GS14**, levantados topográficamente y registrados por la empresa Horizonte, en particular se pudo constatar que no existirían mayores restricciones para trazar el camino de servicio por donde el titular originalmente lo proyectó, de acuerdo al *layout* que se manejó en terreno e información proporcionada por el cliente asociada a los levantamiento desarrollado por la empresa Horizonte. Se ejecutó un microruteo por el **área de intervención directa** del camino de servicio, y no se encontraron evidencias muebles de relevancia patrimonial en asociación directa en la faja que compromete dicho camino, ni tampoco a las huellas en estos sectores en particular. Efectivamente como se indica en el informe de Horizonte, es posible evidenciar elementos muebles en asociación a las huellas fuera del área de interés del camino de servicio, sin embargo en el área de intervención directa del camino de servicio con la huellas, se insiste en que fue posible corroborar que no se evidencian materiales muebles en superficie protegidos por el marco regulatorio vigente y aplicable.

De acuerdo a la información proporcionada por el cliente, las evidencias muebles que se presentan en el informe de la empresa Horizonte y asociadas a los rasgos LAT-GS10 a LAT-GS14, son 68 en total y por lo que se observó *in situ* se encuentran todas fuera del área de intervención directa del camino de servicio, por tanto no sufrirían afectación y en consecuencia no es necesario ejecutar medidas de rescates para ellas, más que un monitoreo en el sector para evitar afectaciones sobre dichas evidencias. En este sentido, los hallazgos identificados con ID de registro N° 7 (metal), N° 41 (vidrio) y N° 42 (vidrio) en el informe de la empresa Horizonte, son los que se ubican más cercanos al área de afectación del camino. Igualmente estos elementos son de baja relevancia patrimonial, en consideración además que se expone que su estado de conservación es malo, y las áreas (m<sup>2</sup>) que abarcan son discretas. En esta lógica, el levantamiento topográfico y registro hecho a las huellas, más el registro a partir de fichas para estos elementos muebles, son medidas suficientes que permiten liberar las áreas que el proyecto tiene por interés para la construcción del camino de servicio. Se recomienda, iniciar conversaciones con los profesionales de Horizonte de manera que en el informe de levantamiento se tome la alternativa de camino de servicio original trazada por el titular, en consideración que no se afectan elementos muebles, e insistir en que justamente el levantamiento topográfico de las huellas se ejecuta en virtud que estas sufren afectación en los cruces con el camino de servicio, razón por la que se desarrolla dicha medida liberando los sectores que el titular requiere intervenir.

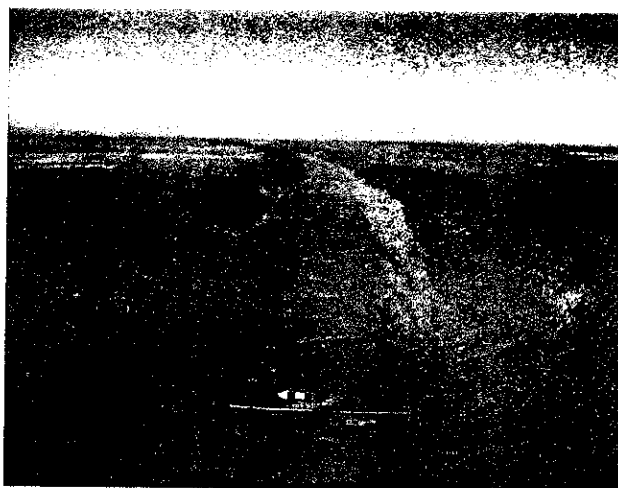
**Foto 2. LAT-GS4:** Huella de carreta de gran profundidad y constante uso que atraviesa el trazado de la LAT. Ésta tiene los surcos tapados por arena de arrastre eólico y su profundidad varía entre los 0,5 m y 1 m, en ambos bordes se encuentra material asociado principalmente elementos de metal como herraduras y botellas de vidrio fragmentadas.  
(Fuente: Informe CIAP 2018)

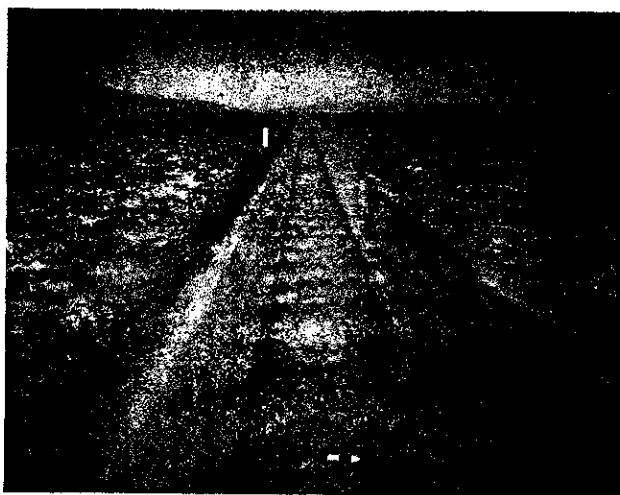
**Foto 3. LAT-GS25:** Línea férrea, sólo queda el terraplén de la línea y las marcas de los durmientes de madera. Presenta materiales históricos en los bordes de la misma.  
(Fuente: Informe CIAP 2018)
