# **Estudio de Análisis de Suelos**

## **Proyecto Fundición de Plomo Alcones.**

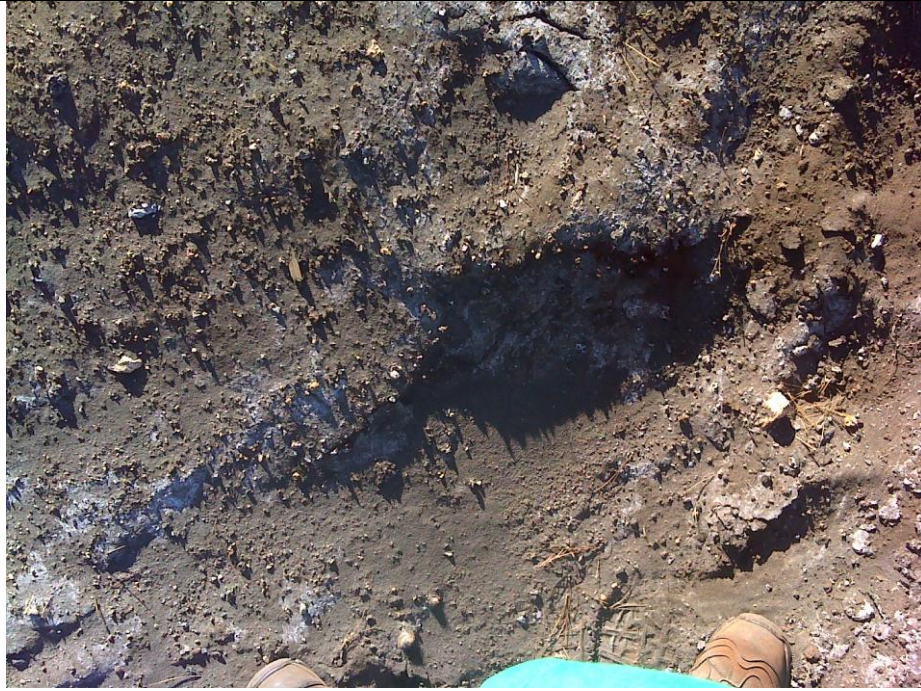
Foto del punto de la coordenada

- IV) Coordenada Punto “Sector acopio sur oeste del galpón 3” según informe SMA. El informe señala como “Uso de suelo” al punto muestreado como “Agrícola (fuera cambio de uso suelo)”. Coordenadas del punto SMA N 6189076 – E 245337. Fotos sector acopio de escoria. La muestra se debió tomar directamente de la escoria.

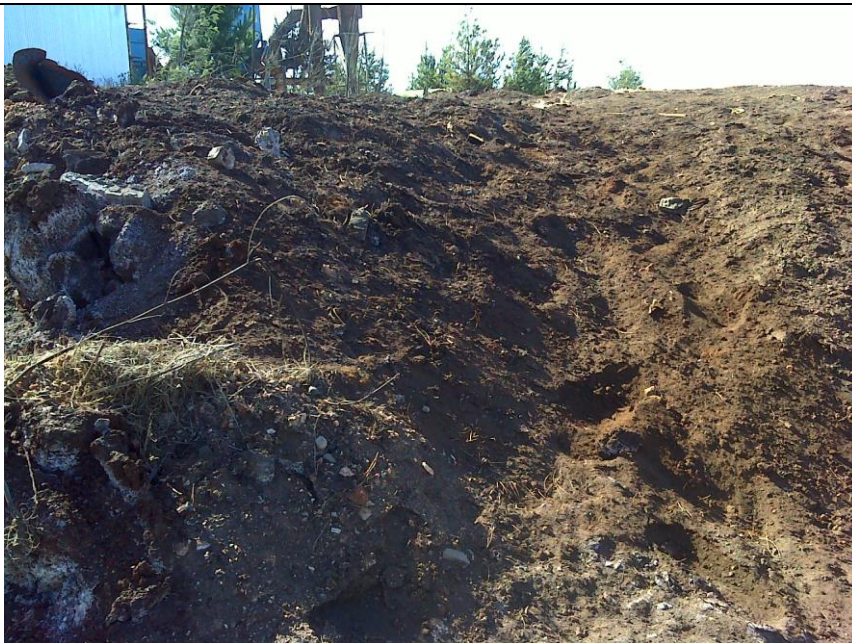
Sector del punto de la coordenada

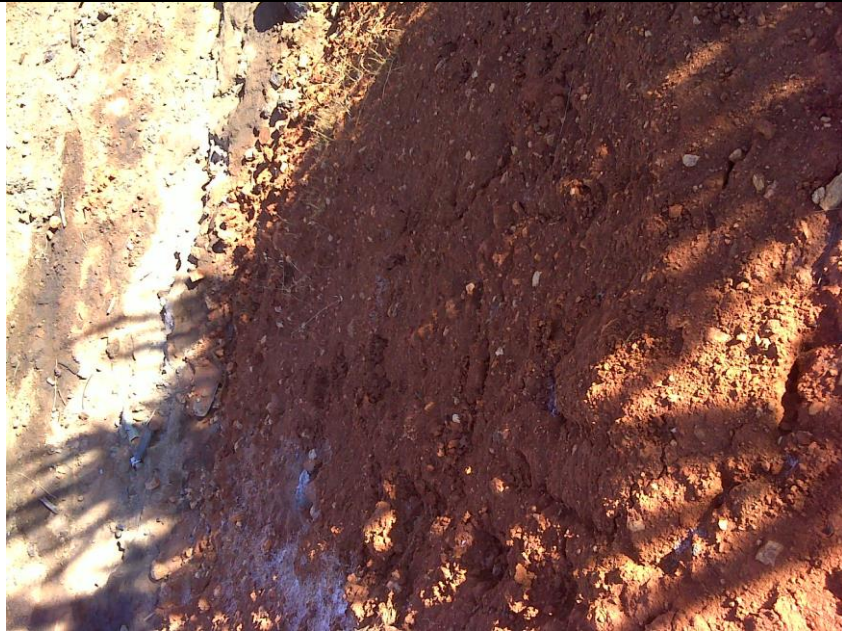
Foto del punto de la coordenada

- V) Coordenada Punto "Sector acopio sur este del galpón 2" según informe SMA. El informe señala como "Uso de suelo" al punto muestreado como "Industrial". Coordenadas del punto SMA N 6189030 – E 245400. Fotos patio de la planta de fundición sector plataforma o relleno cerca del Trapiche. La muestra se debió tomar directamente de la plataforma o su ladera.

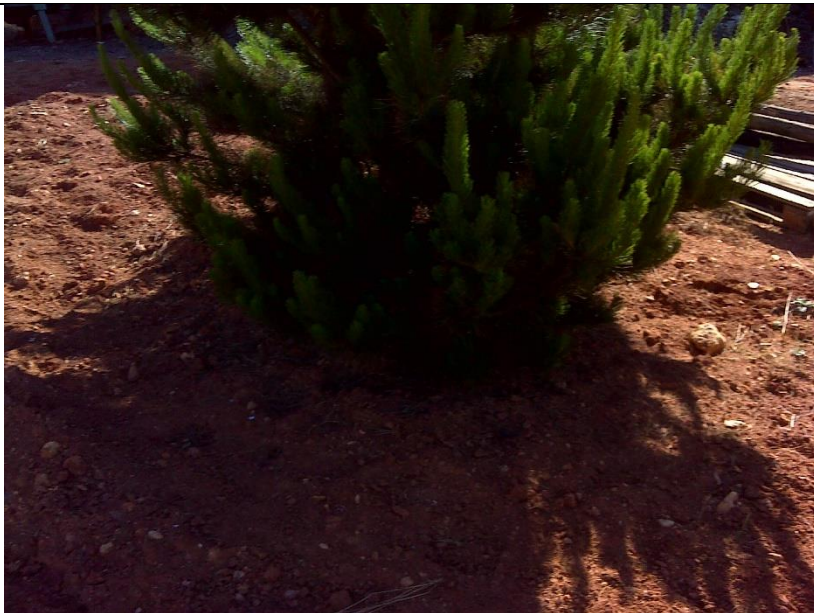
Sector del punto de la coordenada

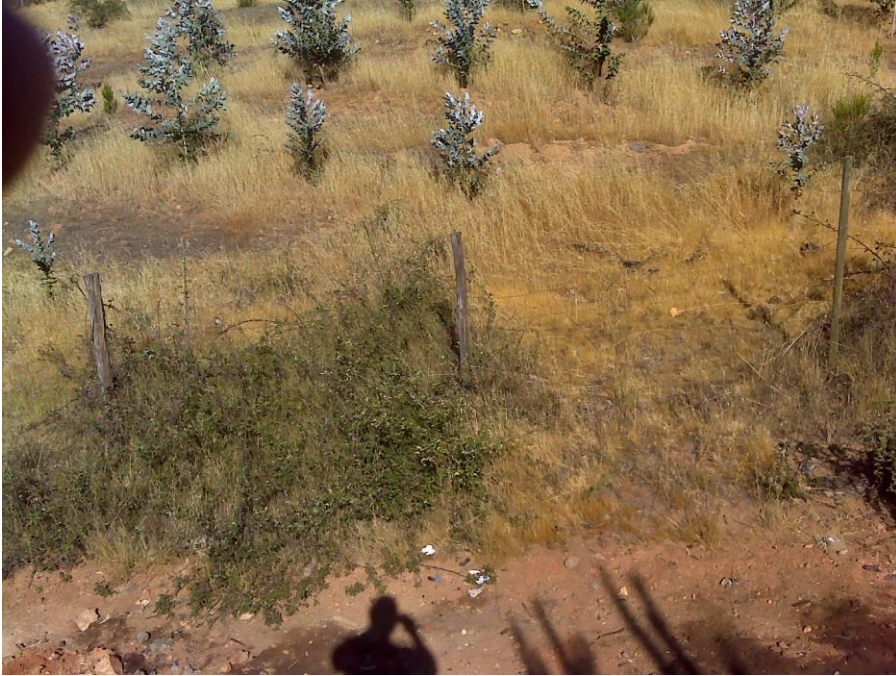
Sector del punto de la coordenada

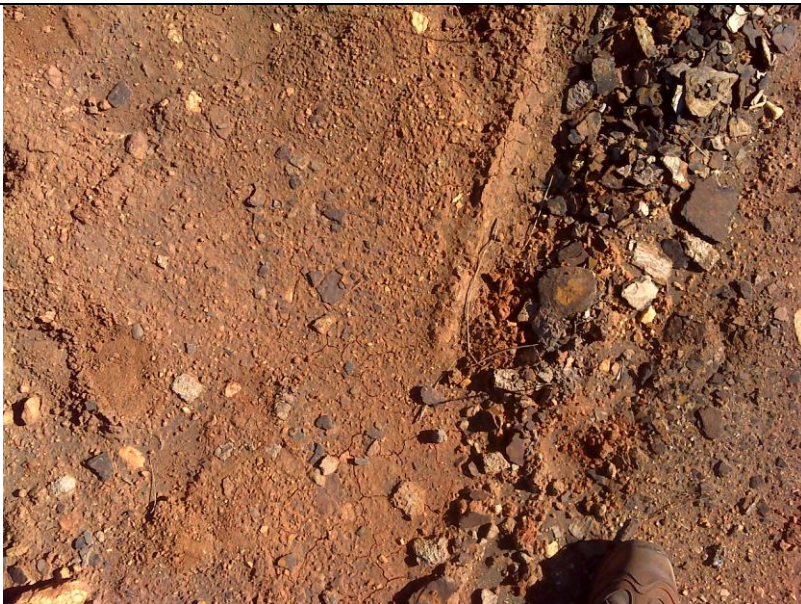
Foto del punto de la coordenada

- VI) Coordenada Punto “Sector acopio sur este del galpón 2” según de informe SMA. El informe señala como “Uso de suelo” al punto muestreado como “Industrial”. Coordenadas del punto SMA N 6189033 – E 245497. Fotos de patio de la planta de fundición sector plataforma o relleno. La muestra se debió tomar directamente de la plataforma o su ladera.

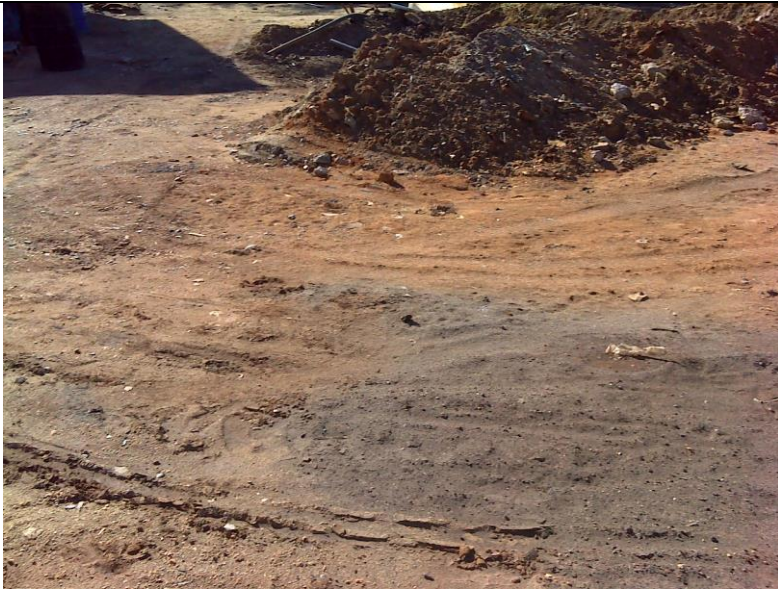
Sector del punto de la coordenada

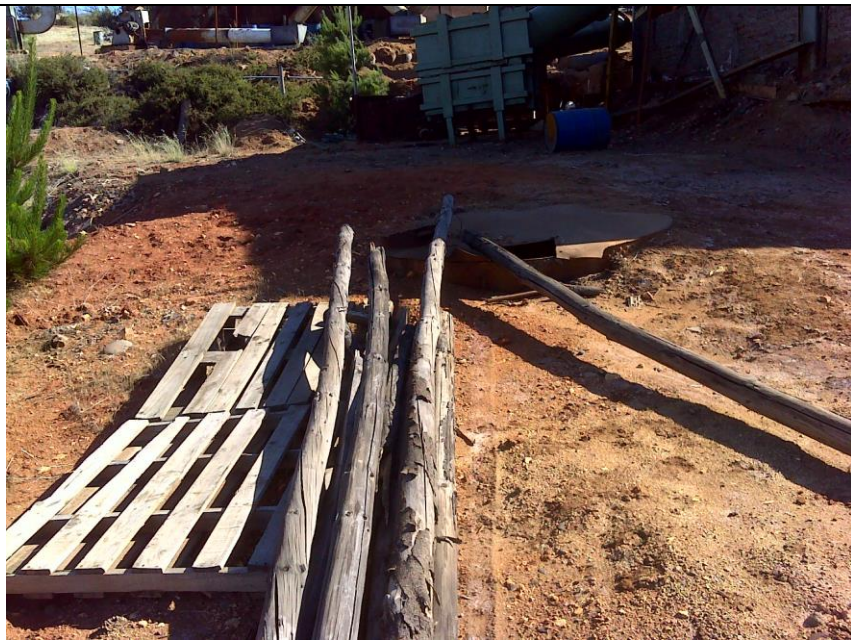
Sector del punto de la coordenada

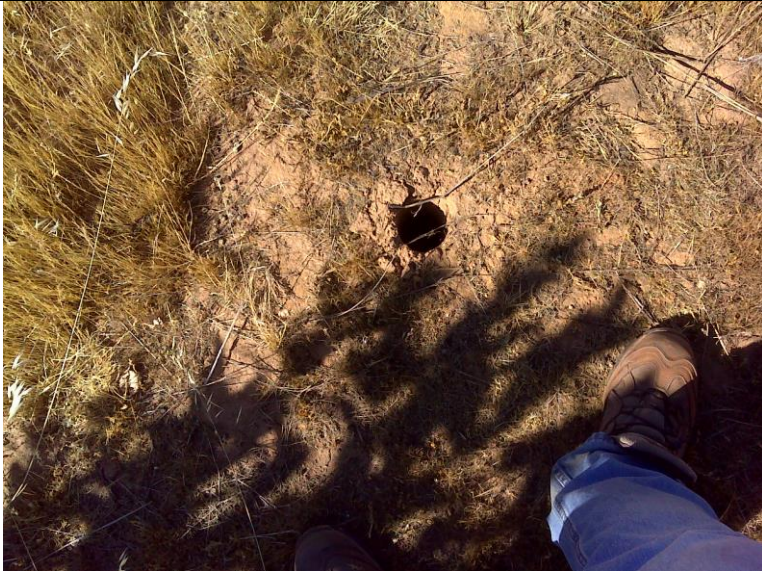
Foto del punto de la coordenada

- VII) Coordenada Punto "Ladera ubicada atrás del galpón 2" según informe SMA. El informe señala como "Uso de suelo" al punto muestreado como "Industrial". Coordenadas del punto SMA N 6189056 – E 245417. Fotos sector ladera de cerro forestada contigua a la planta de fundición. La muestra se debió tomar directamente del suelo.

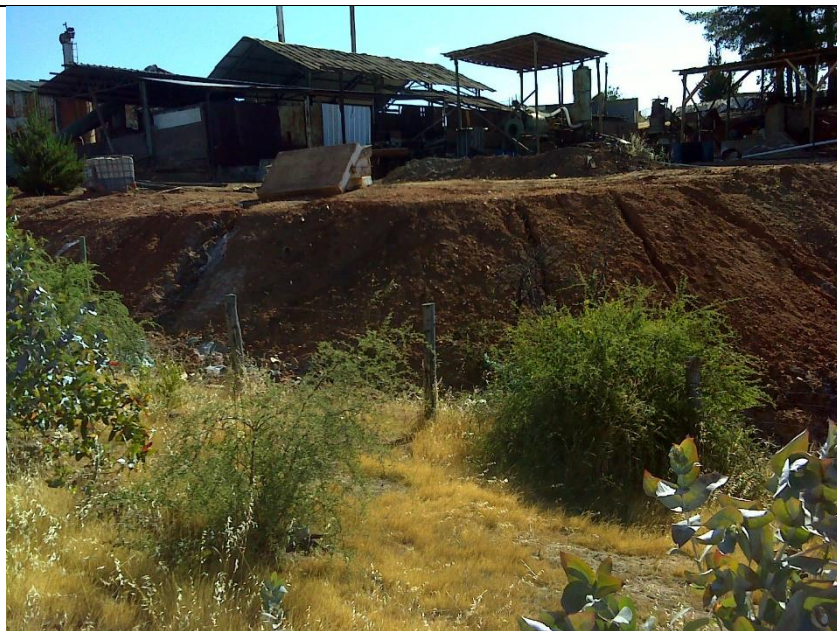
Sector del punto de la coordenada

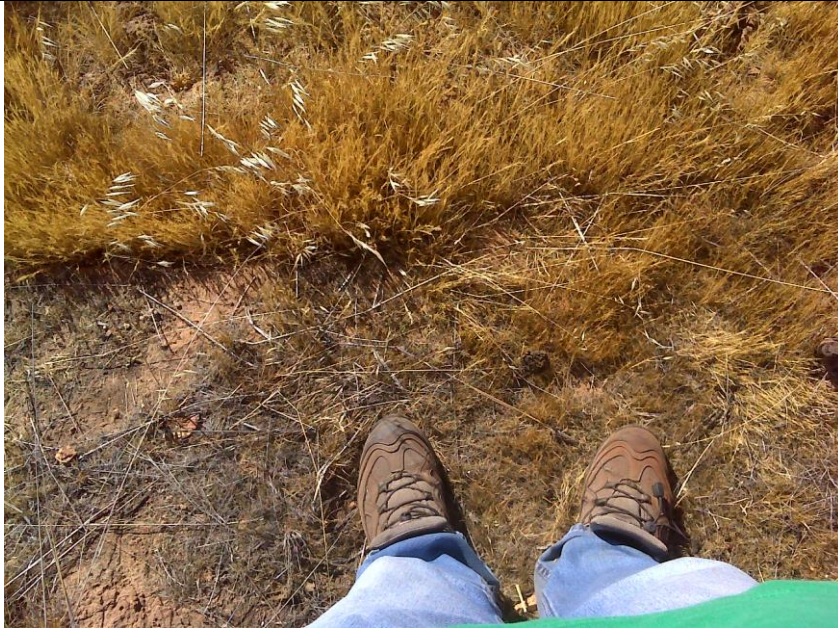
Foto del punto de la coordenada

- VIII) Coordenada Punto "Ladera ubicada atrás del galpón 2" según informe SMA. El informe señala como "Uso de suelo" al punto muestreado como "Industrial". Coordenadas del punto SMA N 6189049– E 245418. Fotos sector ladera de cerro forestada contigua a la planta de fundición. La muestra se debió tomar directamente del suelo.

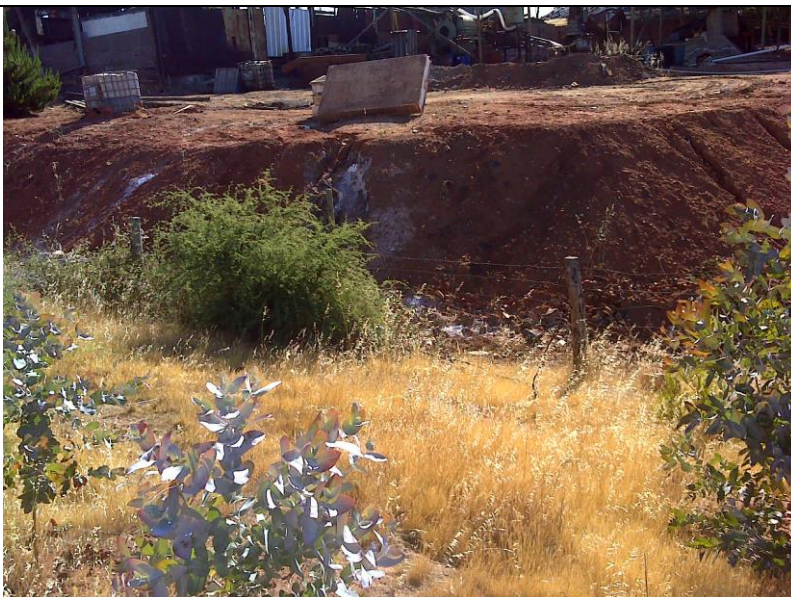
Sector del punto de la coordenada

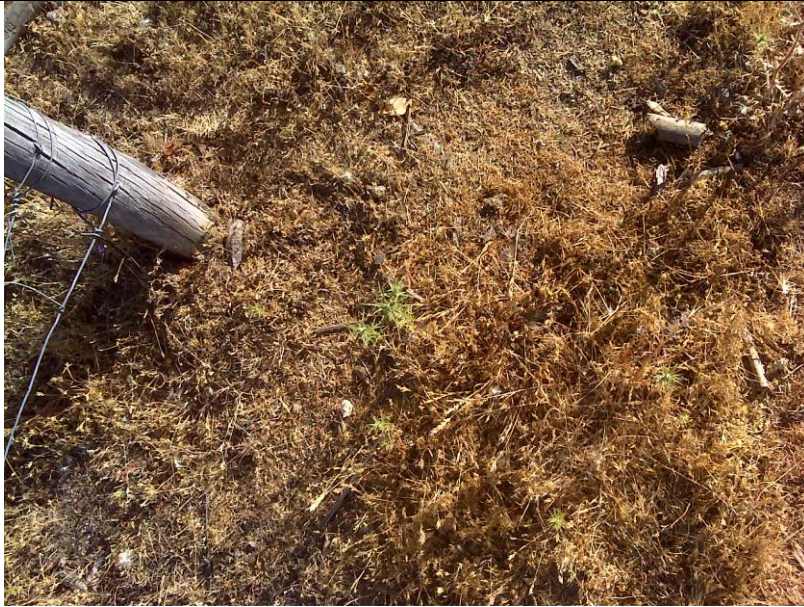
Foto del punto de la coordenada

- IX) Coordenada Punto "Talud ubicado atrás del galpón 3" según informe SMA. El informe señala como "Uso de suelo" al punto muestreado como "Agrícola (fuera cambio de uso suelo)". Coordenadas del punto SMA N 6189119- E 245305. Fotos sector terreno alrededor al Galpón 3 de la planta de fundición. La muestra se debió tomar directamente del suelo.

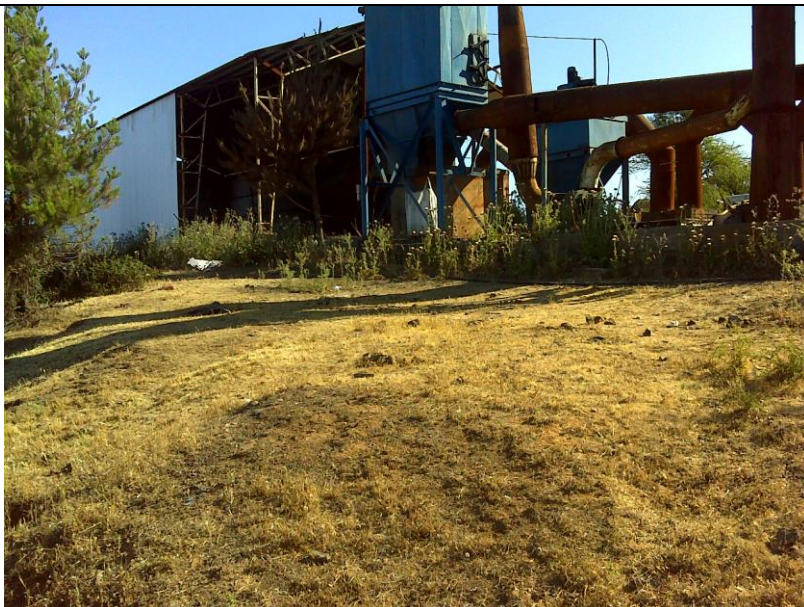
Sector del punto de la coordenada

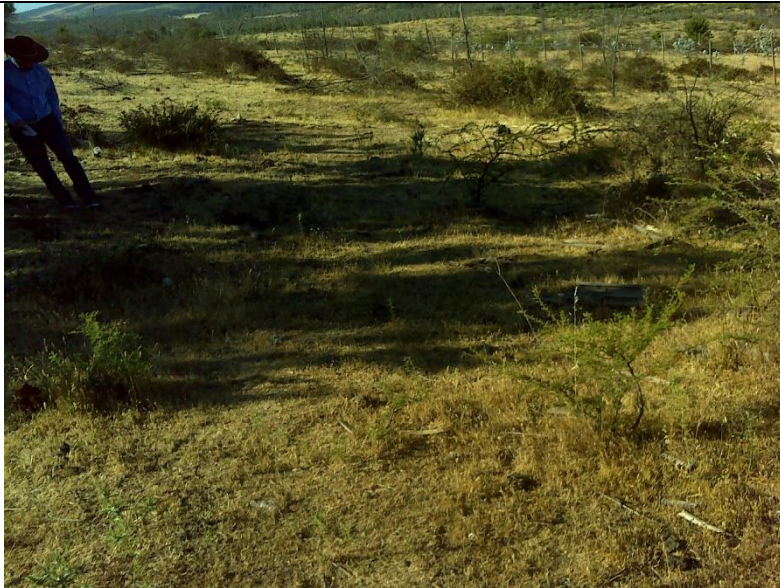
Sector del punto de la coordenada

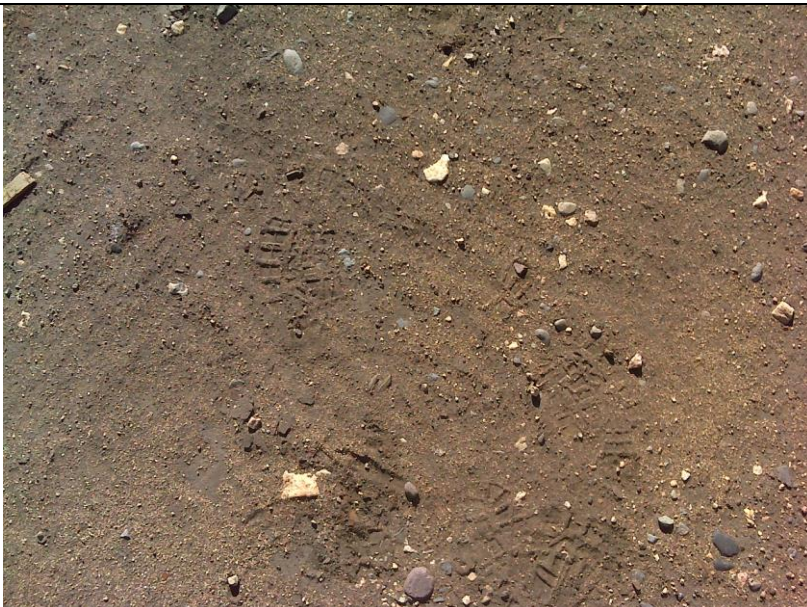
Foto del punto de la coordenada

- X) Coordenada Punto "Entrada galpón 1" según informe SMA. El informe señala como "Uso de suelo" al punto muestreado como "Industrial". Coordenadas del punto SMA N 6189001– E 245359. Fotos sector Galón N°1 de la planta de fundición. La muestra se debió tomar directamente del terreno de acceso al Galpón.

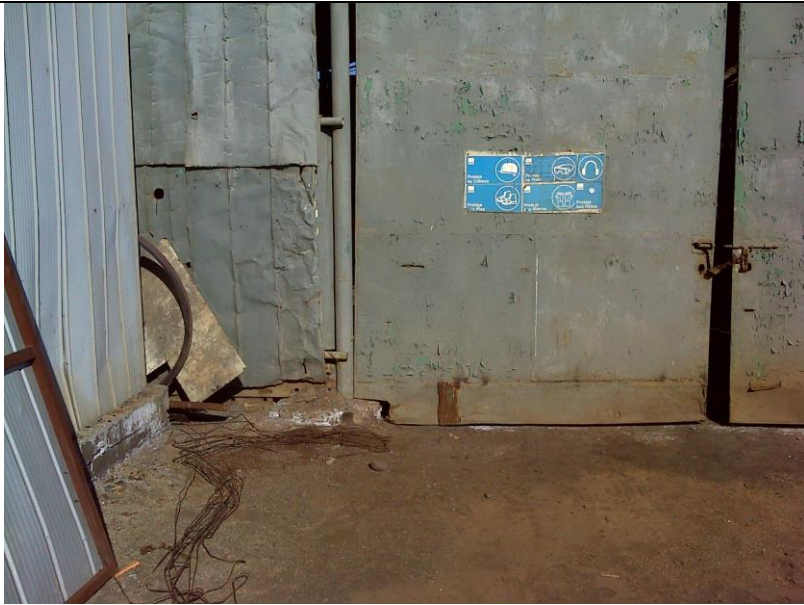
Sector del punto de la coordenada

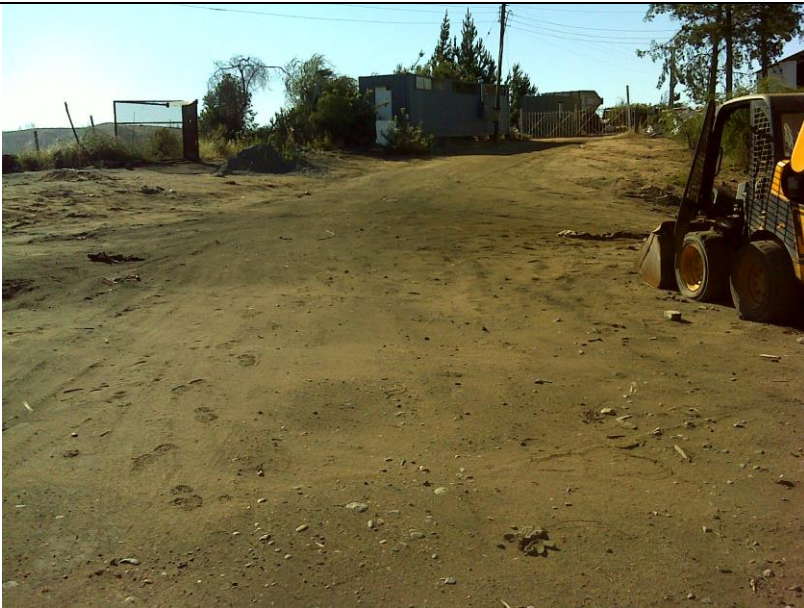
Sector del punto de la coordenada

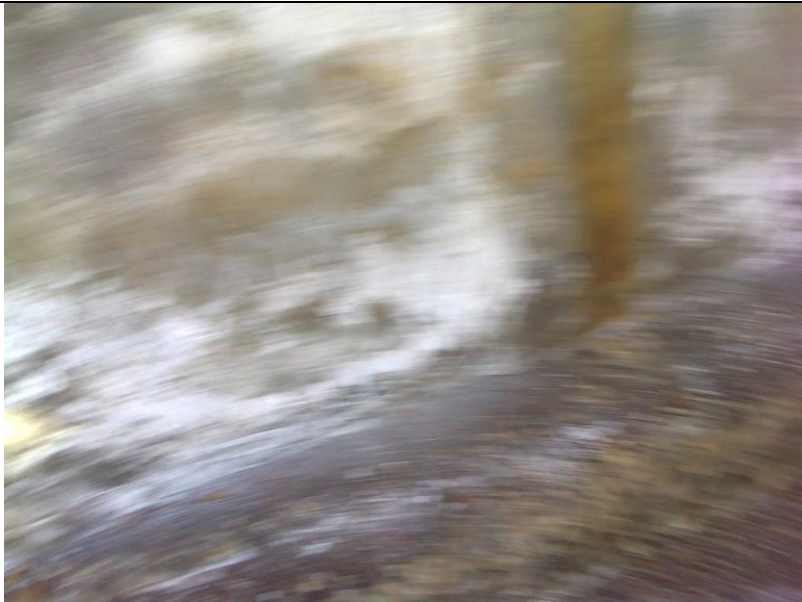
Foto del punto de la coordenada

- XI) Coordenada Punto "Suelo al interior galpón 2" según informe SMA. El informe señala como "Uso de suelo" al punto muestreado como "Industrial". Coordenadas del punto SMA N 6189026- E 245368. Foto interior de bodega del Galpón 2 de la planta de fundición. La muestra se debió tomar directamente del piso o radier de la Bodega.

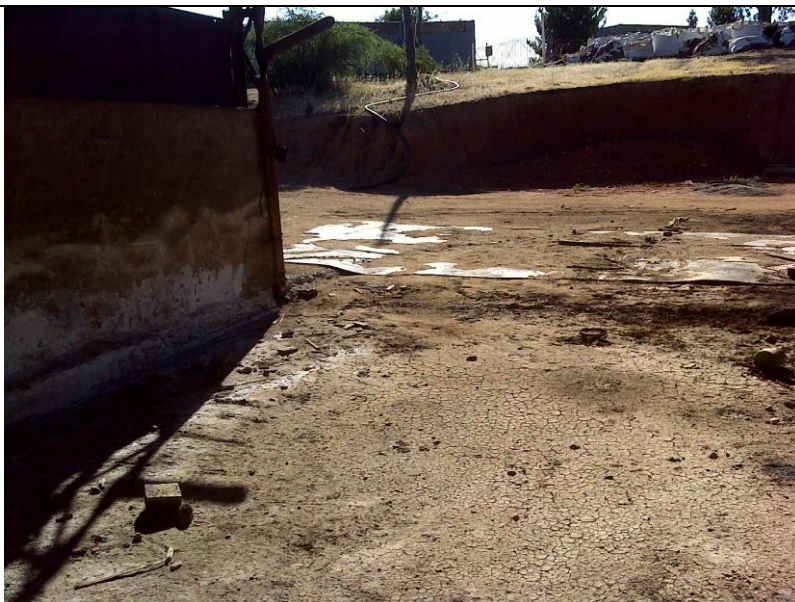
Sector del punto de la coordenada

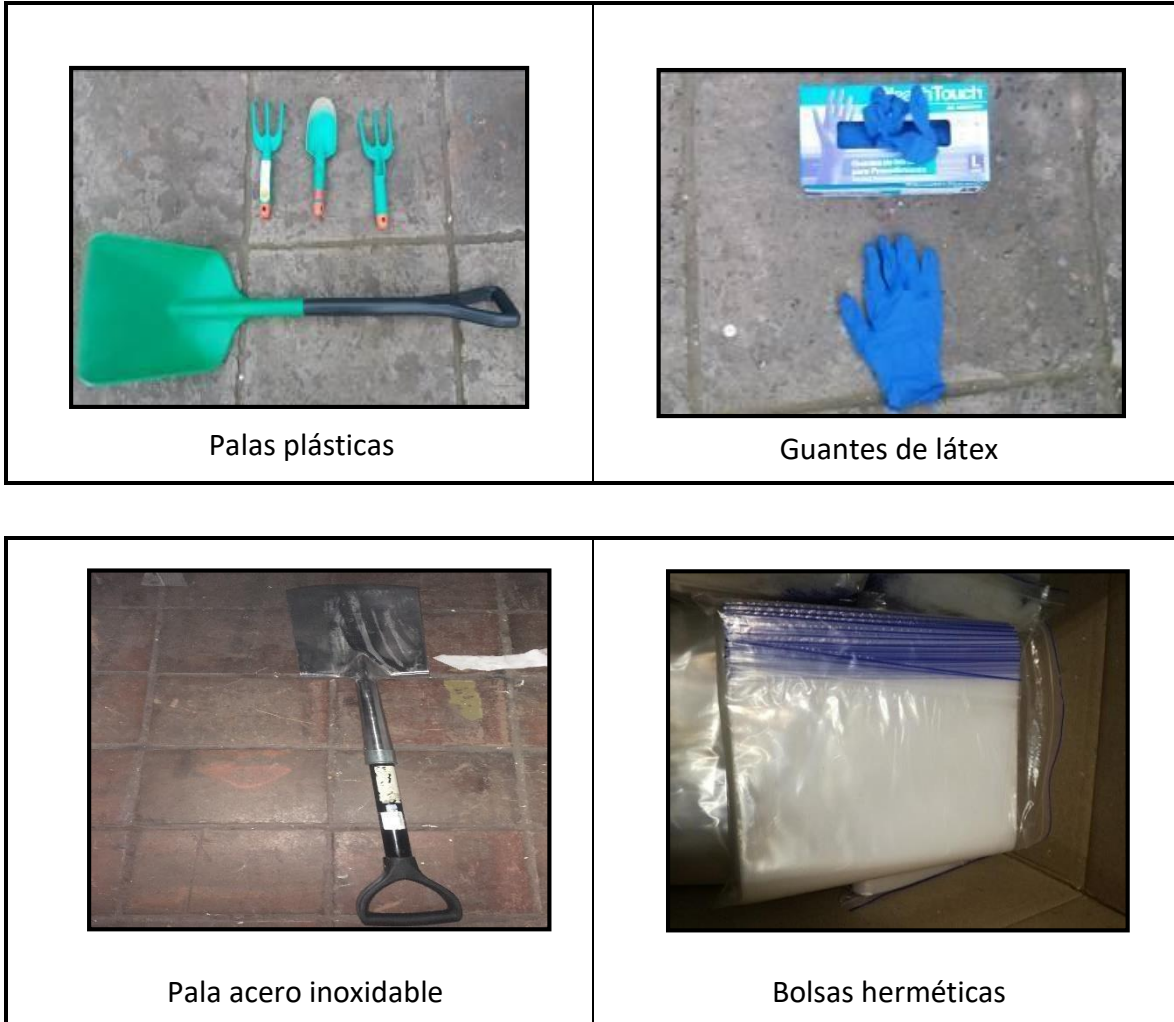
Los materiales utilizados en la campaña de muestreo del febrero de 2020, fueron: pala de plástico, guantes y bolsas herméticas (Fotografía 1).

**Fotografía 2. Materiales utilizados.**

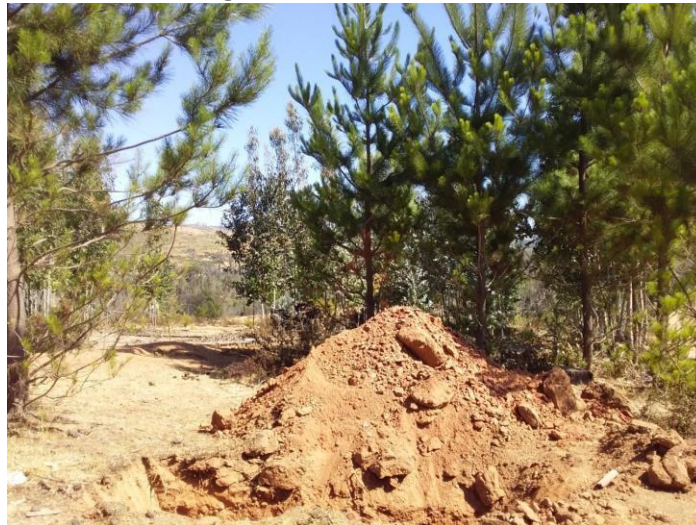
**Fotografía 4. Entorno Calicata 1**

- Tipo de uso de suelo: Actividad Productiva.
- Sub tipo: Forestal.
- Clase de Capacidad de Uso: Clase VI.
- Atributos críticos y/o limitaciones: Terreno escarpado o cerros; texturas finas; secano costero con muy baja pluviometría; drenaje pobre.

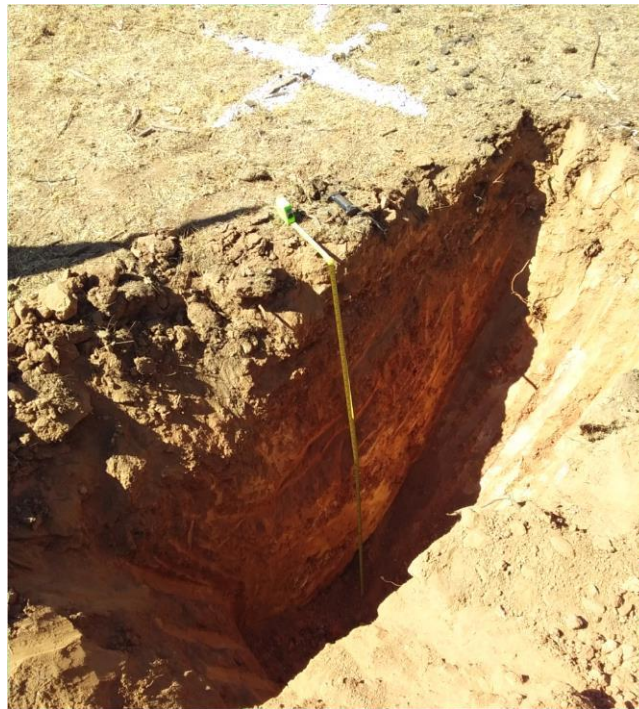
**Fotografía 5. Detalle de Calicata C1.**

A continuación se puede observar una imagen representativa de la calicata descrita.

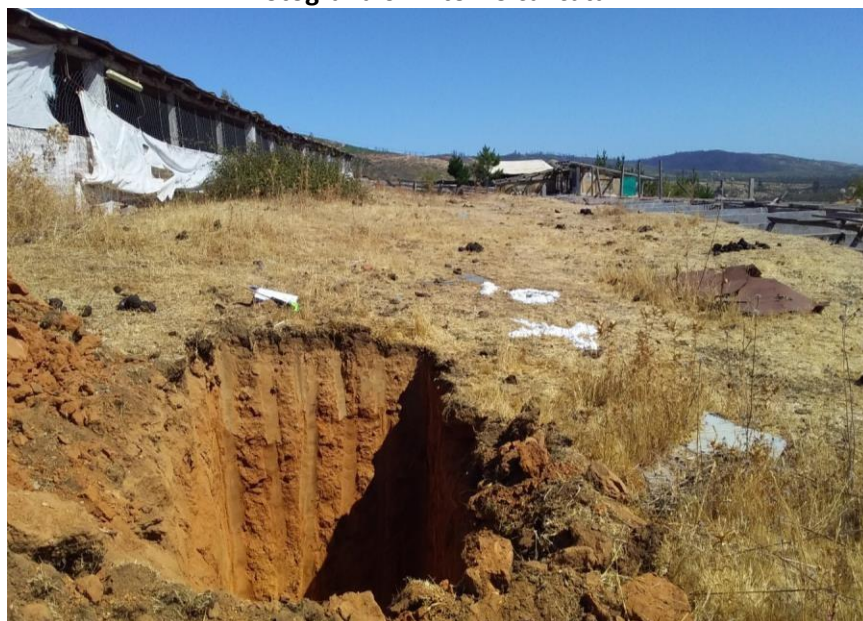
**Fotografía 6. Entorno calicata 2**

- Atributos críticos y/o limitaciones: Terreno escarpado o cerros; texturas finas; secano costero con muy baja pluviometría; drenaje pobre.

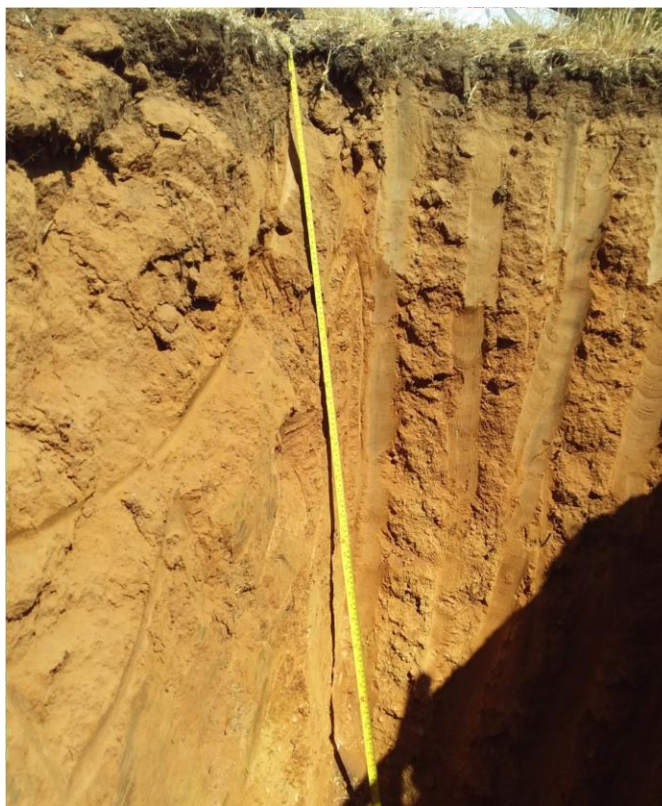
**Fotografía 7. Detalle de Calicata C2.**

A continuación se puede observar una imagen representativa de la calicata descrita.

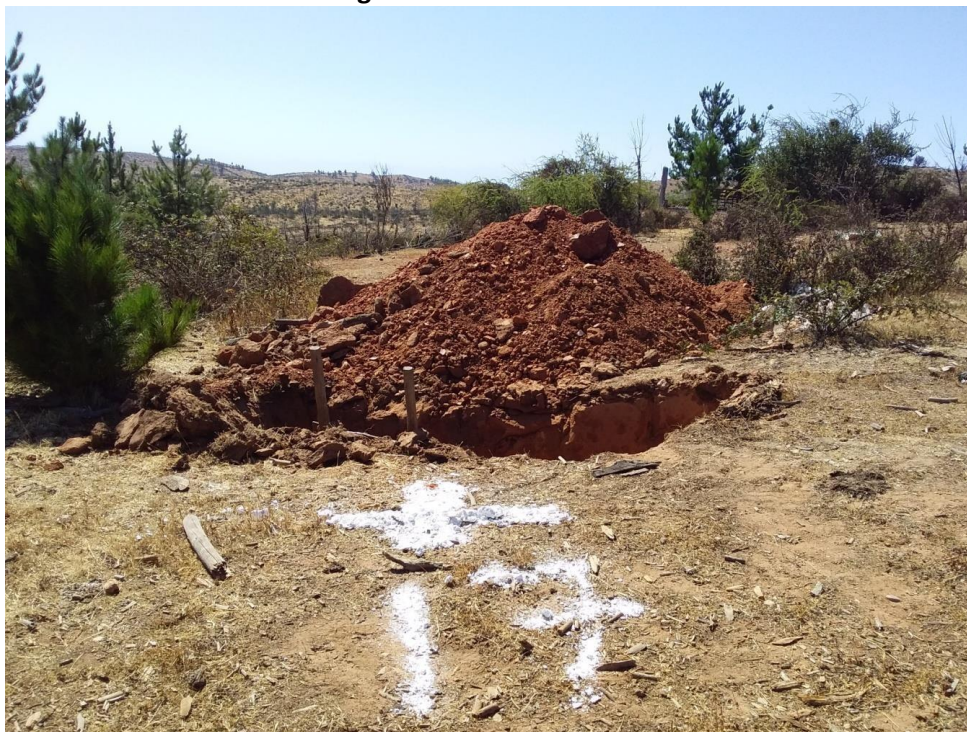
**Fotografía 8. Entorno calicata 3**

- Tipo de uso de suelo: Actividad Productiva.
- Sub tipo: Forestal y Ganadería.
- Clase de Capacidad de Uso: Clase VI.
- Atributos críticos y/o limitaciones: Terreno escarpado o cerros; texturas finas; secano costero con muy baja pluviometría; drenaje pobre.

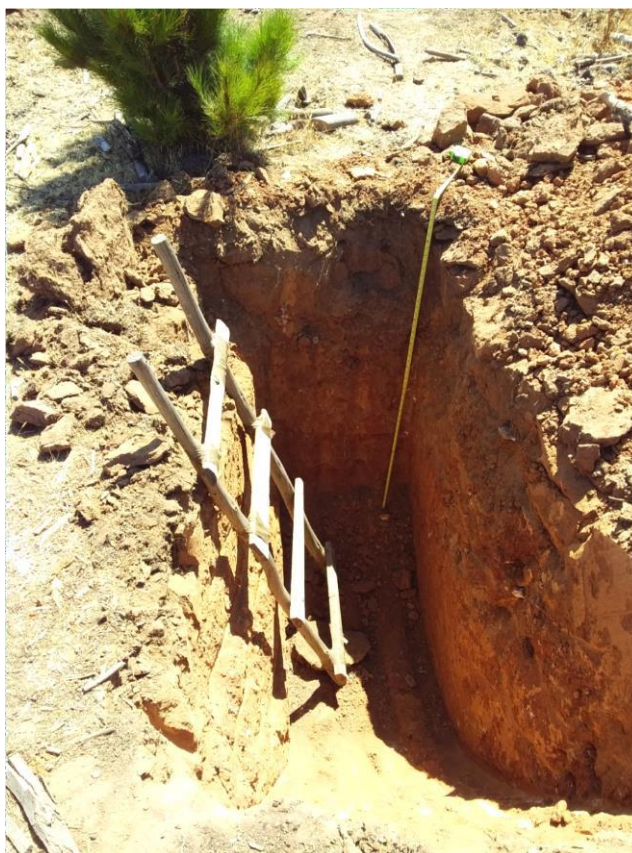
**Fotografía 9. Detalle de Calicata C3.**

A continuación se puede observar una imagen representativa de la calicata descrita.

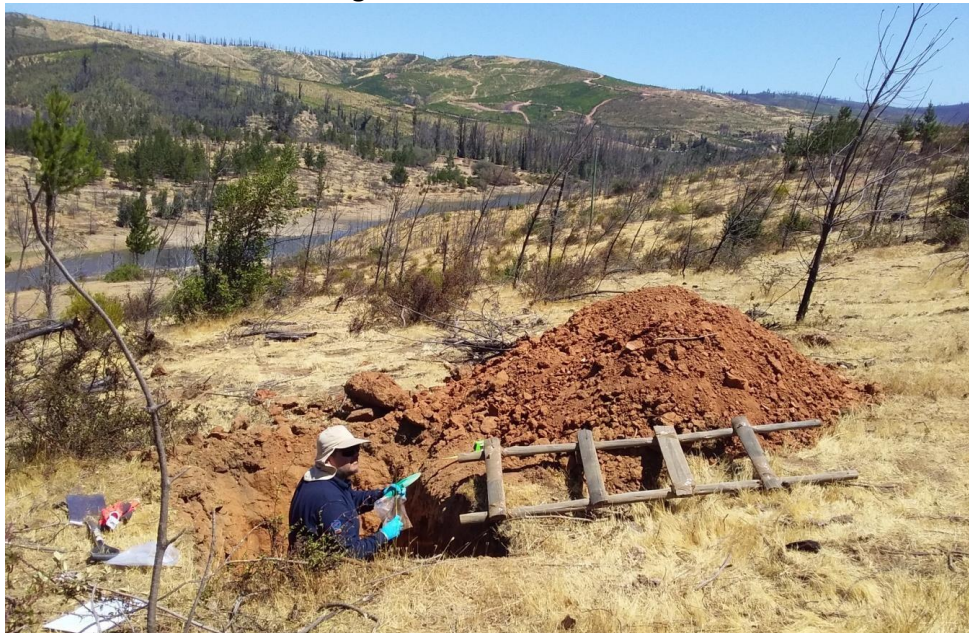
**Fotografía 10. Entorno calicata 4**

- Tipo de uso de suelo: Actividad Productiva.
- Sub tipo: Forestal.
- Clase de Capacidad de Uso: Clase VI.
- Atributos críticos y/o limitaciones: Terreno escarpado con una pendiente fuerte (>15%); texturas finas; secano costero con muy baja pluviometría; drenaje pobre.

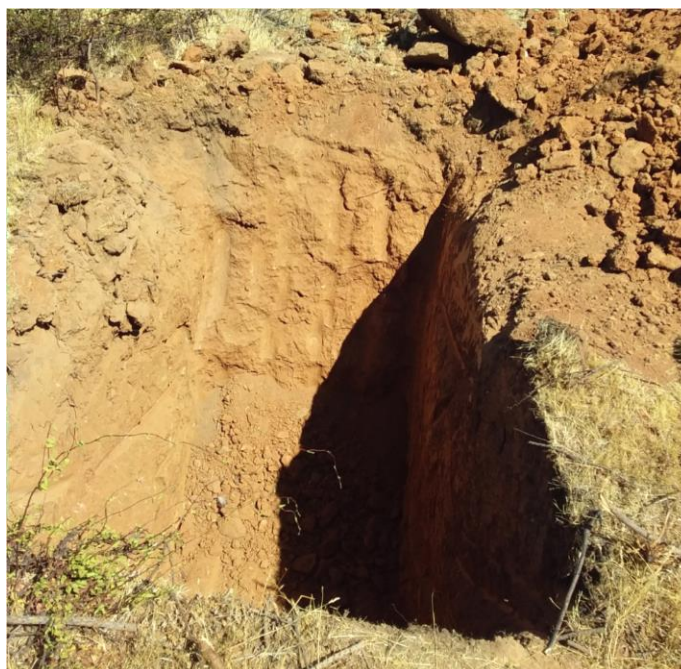
**Fotografía 11. Detalle de Calicata C4.**

A continuación se puede observar una imagen representativa de la calicata descrita.

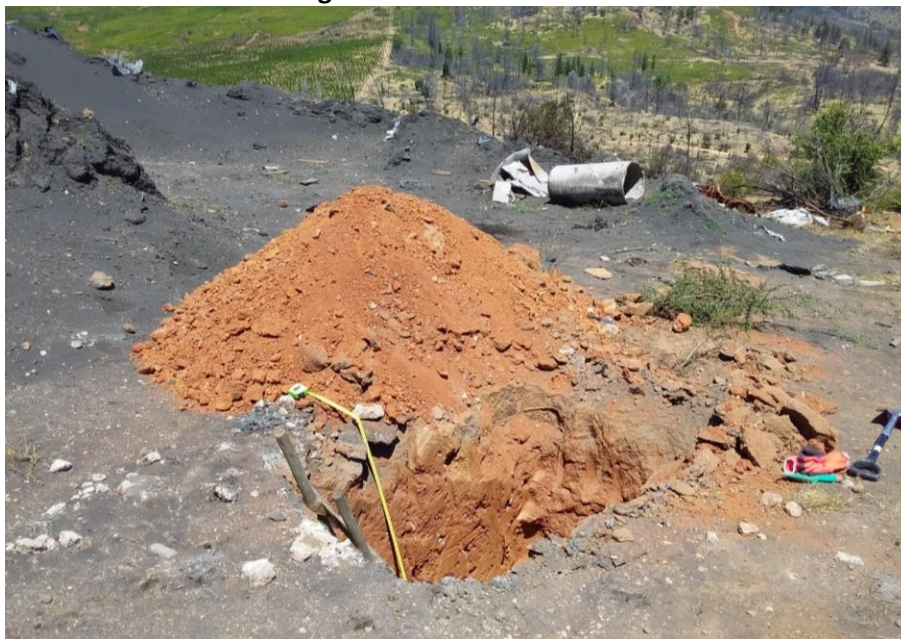
**Fotografía 12. Entorno calicata 5**

- Tipo de uso de suelo: Actividad Productiva.
- Sub tipo: Industrial
- Clase de Capacidad de Uso: Clase VI.
- Atributos críticos y/o limitaciones: Terreno escarpado con pendiente significativa; texturas finas; secano costero con muy baja pluviometría; drenaje pobre.

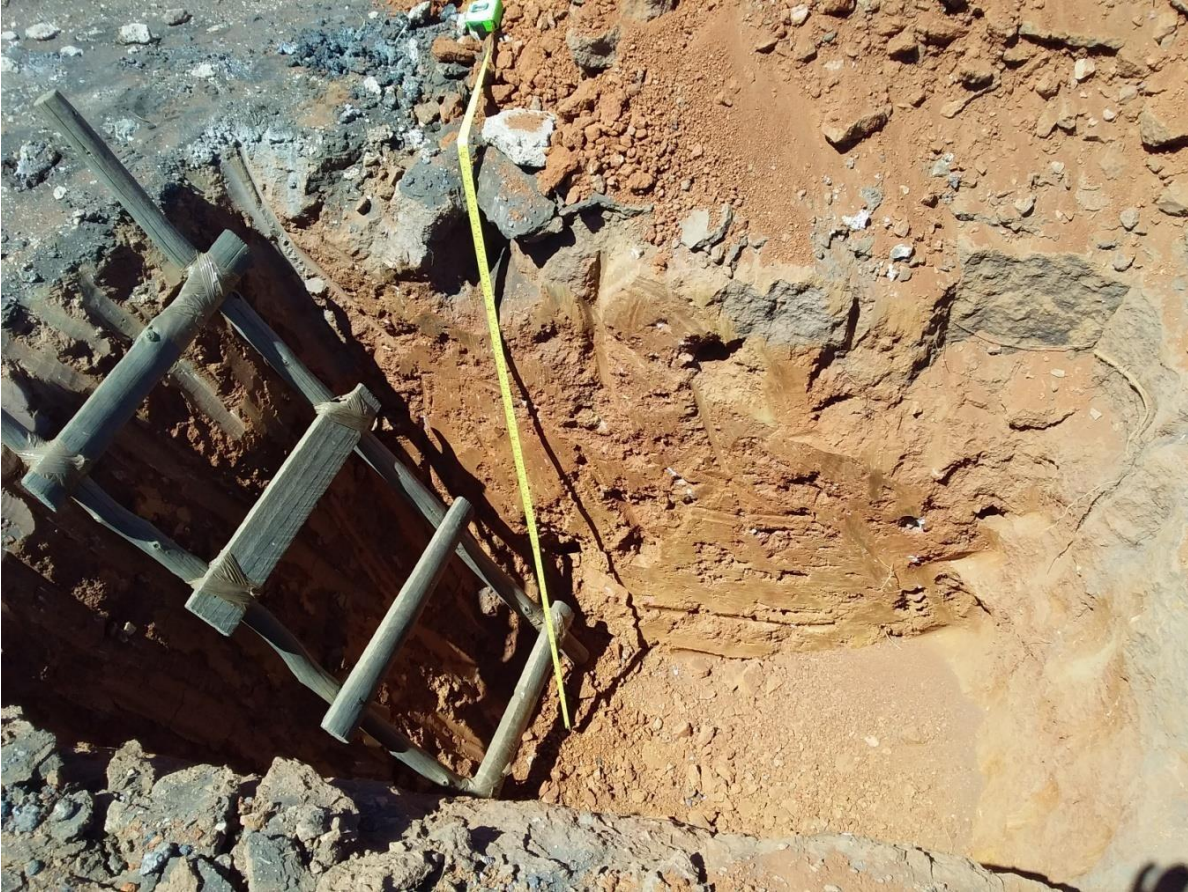
**Fotografía 13. Detalle de Calicata C5.**

A continuación se puede observar una imagen representativa de la calicata descrita.

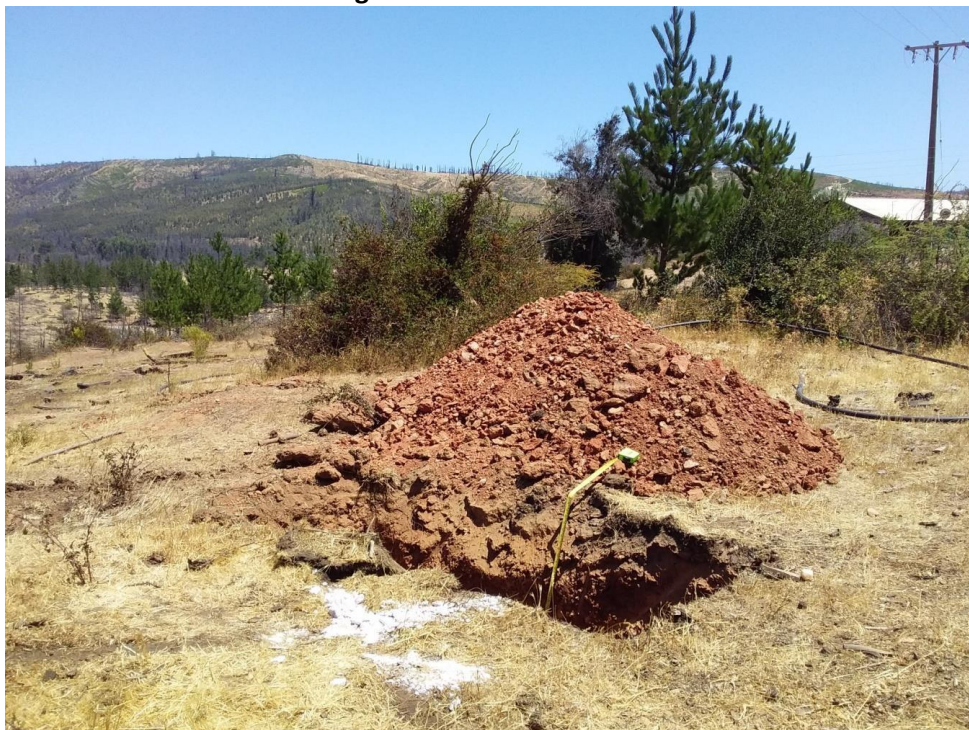
**Fotografía 14. Entorno calicata 6**

- Tipo de uso de suelo: Actividad Productiva.
- Sub tipo: Forestal
- Clase de Capacidad de Uso: Clase VI.
- Atributos críticos y/o limitaciones: Terreno escarpado o cerros; texturas finas; secano costero con muy baja pluviometría; drenaje pobre.

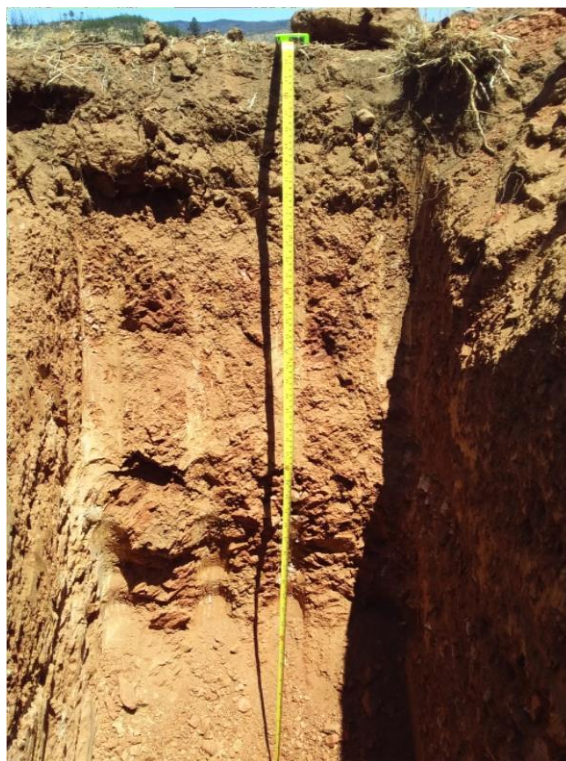
Fotografía 15. Detalle de Calicata C6.

A continuación se puede observar una imagen representativa de la calicata descrita.

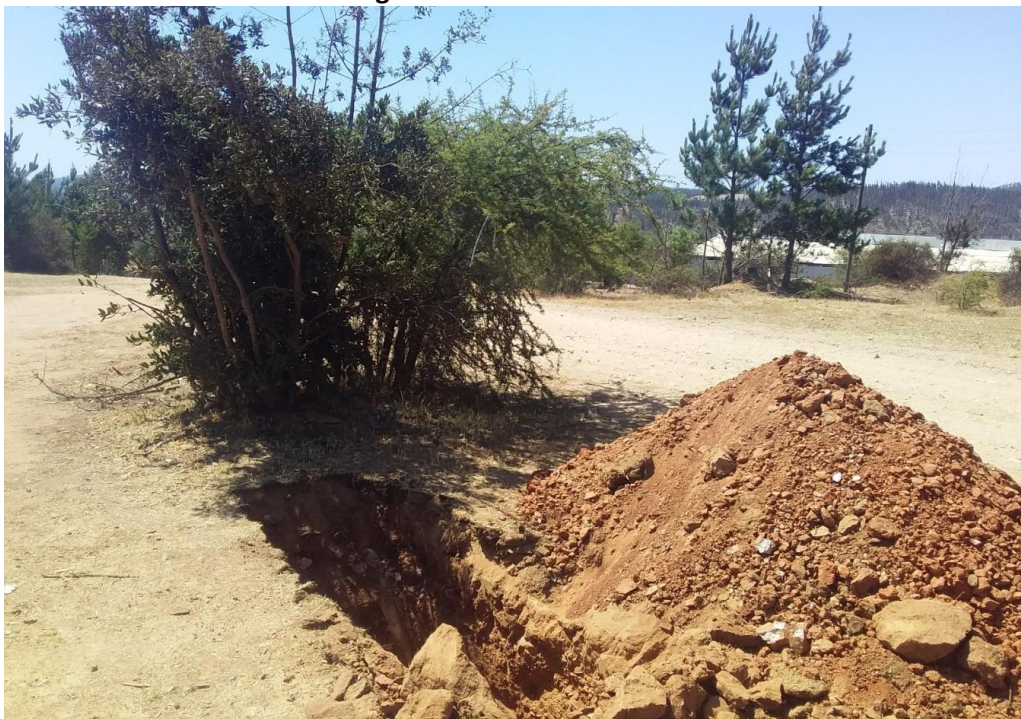
**Fotografía 16. Entorno calicata 7**

- Tipo de uso de suelo: Actividad Productiva.
- Sub tipo: Forestal
- Clase de Capacidad de Uso: Clase VI.
- Atributos críticos y/o limitaciones: Terreno escarpado o cerros; texturas finas; secano costero con muy baja pluviometría; drenaje pobre.

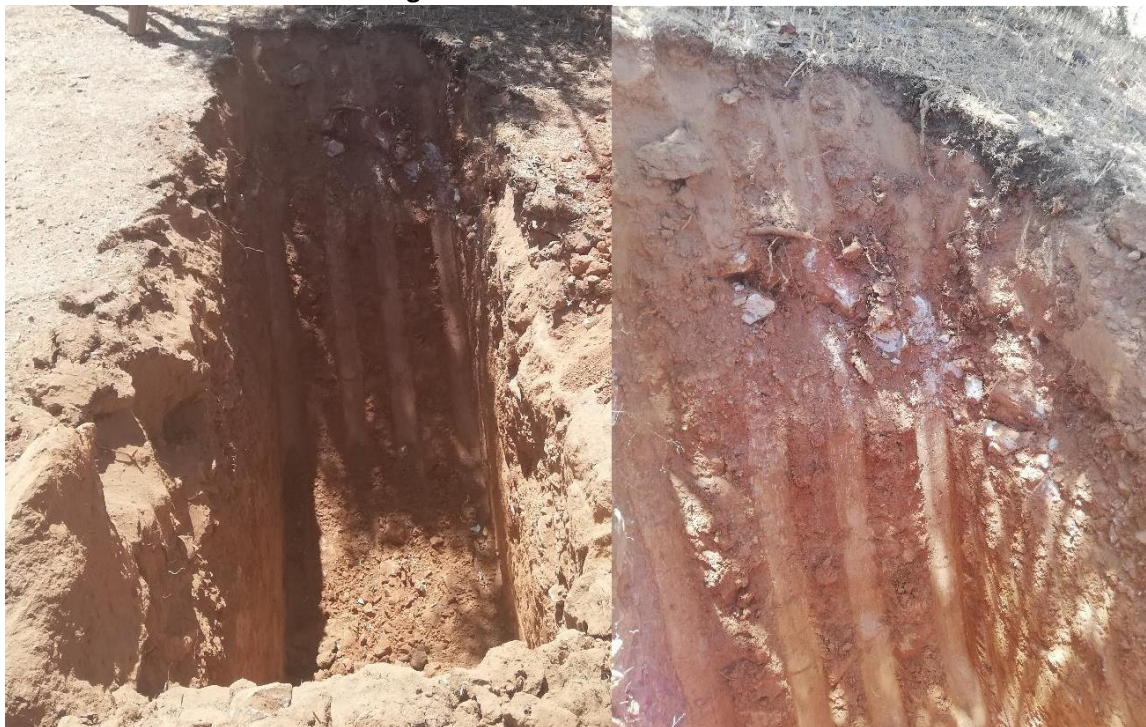
**Fotografía 17. Detalle de Calicata C7.**

A continuación se puede observar una imagen representativa de la calicata descrita.

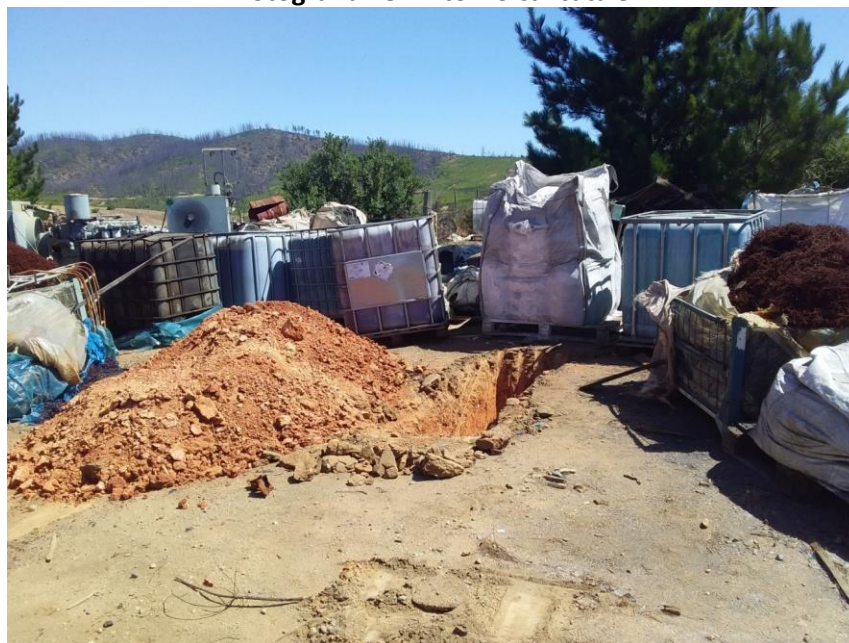
**Fotografía 18. Entorno calicata 8**

- Tipo de uso de suelo: Actividad Productiva.
- Sub tipo: Industrial
- Clase de Capacidad de Uso: Clase VI.
- Atributos críticos y/o limitaciones: Terreno escarpado o cerros; texturas finas; secano costero con muy baja pluviometría; drenaje pobre.

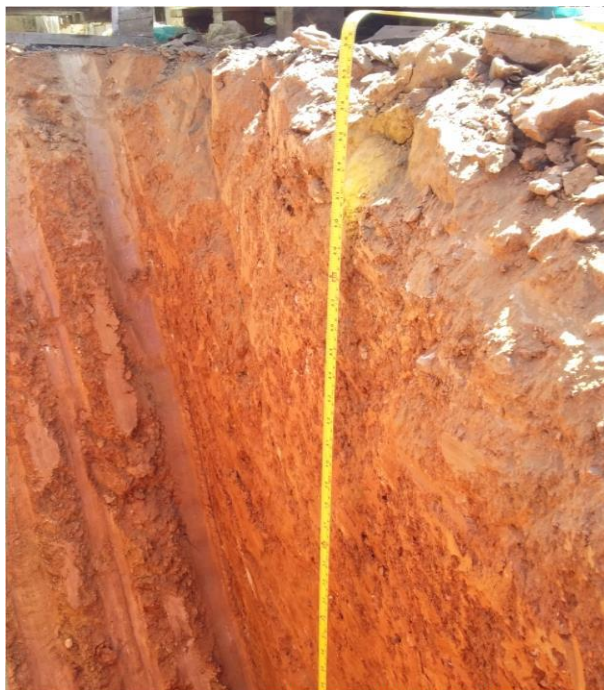
**Fotografía 19. Detalle de Calicata C8.**

A continuación se puede observar una imagen representativa de la calicata descrita.
