# **Estudio de Análisis de Suelos**

## **Proyecto Fundición de Plomo Alcones.**

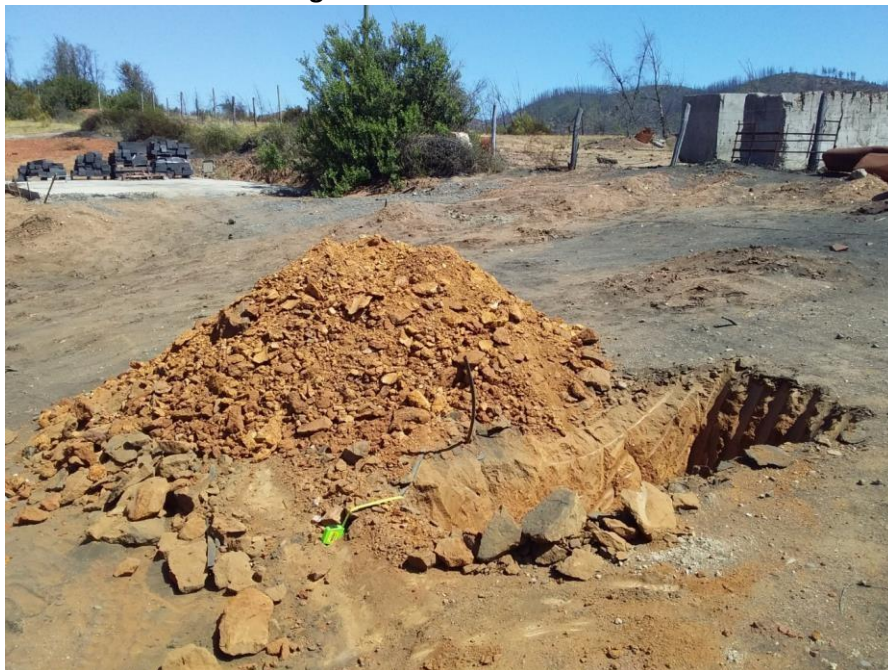
**Fotografía 20. Entorno calicata 9**

- Tipo de uso de suelo: Actividad Productiva.
- Sub tipo: Industrial
- Clase de Capacidad de Uso: Clase VI.
- Atributos críticos y/o limitaciones: Terreno escarpado o cerros; texturas finas; secano costero con muy baja pluviometría; drenaje pobre.
