INFORME TÉCNICO DE FISCALIZACIÓN AMBIENTAL

DFZ-2018-1666-VIII-NE

EDIFICIO PARQUE CHACABUCO 180 – CONSTRUCTORA NOVATEC SA
(UF: 15133)

Actividad por Denuncia con base al D.S. N° 38/2011 del MMA
SIDEN ID 158-VIII-2017

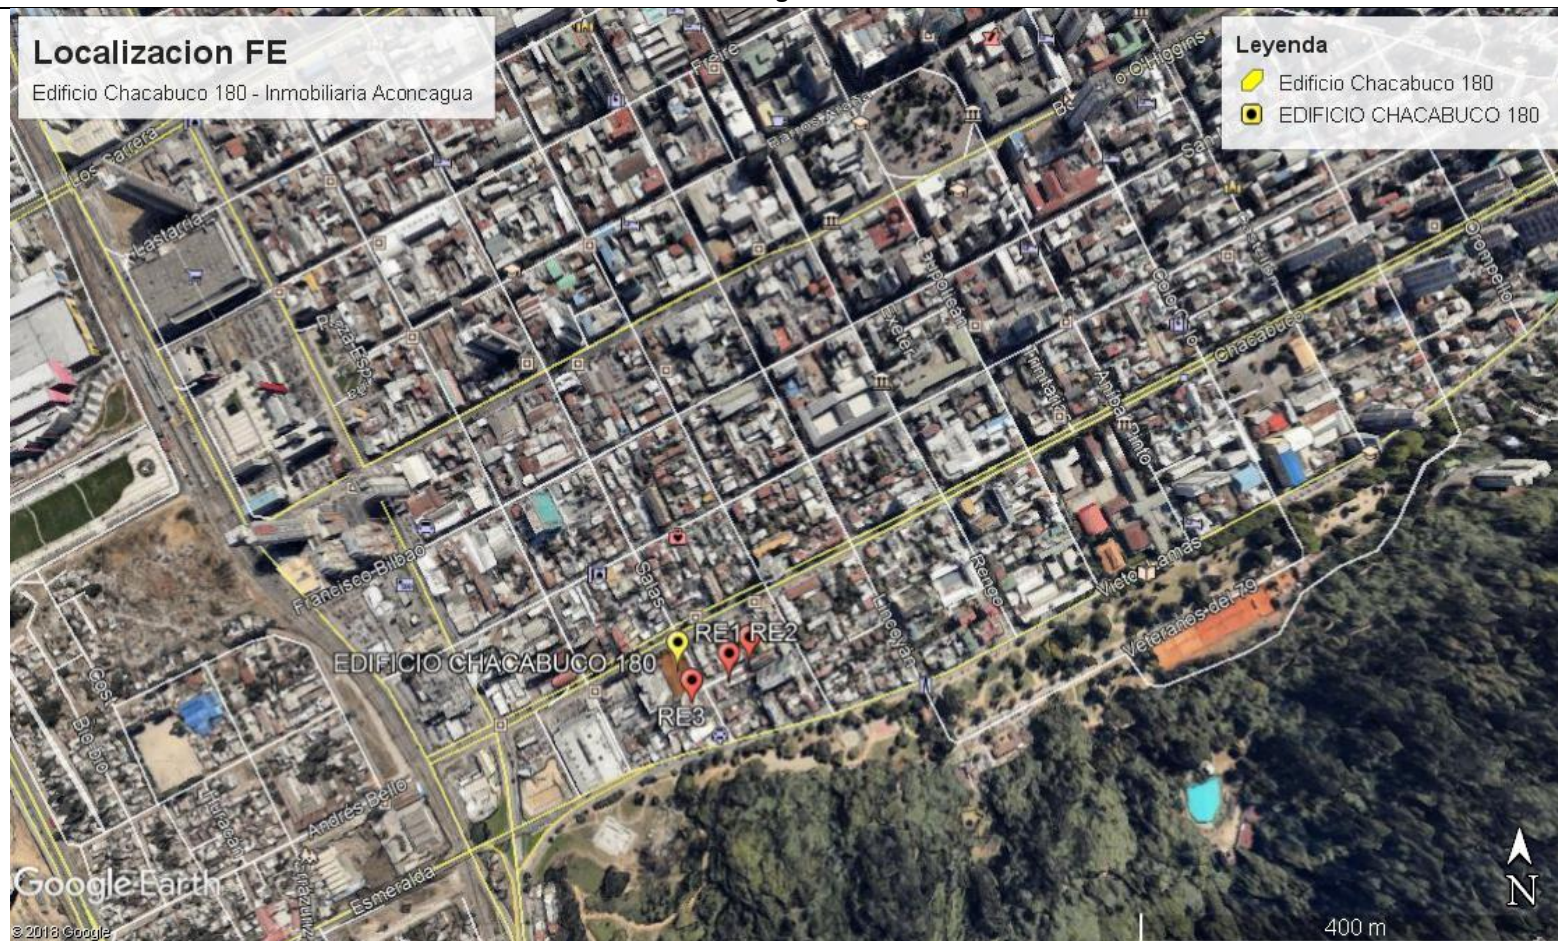
FIGURA 1.

Descripción del medio de prueba: La presente imagen satelital, generada mediante la herramienta Google Earth con base al track de la inspección realizado con fecha 16-05-2018, muestra la localización de los puntos de monitoreo considerados, asociados a la denuncia ID N° 158-VIII-2017. Al interior de la unidad fiscalizable, se constatan diversas faenas en ejecución. No se observan barreras acústicas perimetrales por los costados de la UF. Los receptores seleccionados se encuentran por el PASAJE BARROS ERRAZURIZ, vía perpendicular a calle OBISPO HIPOLITO SALAS.

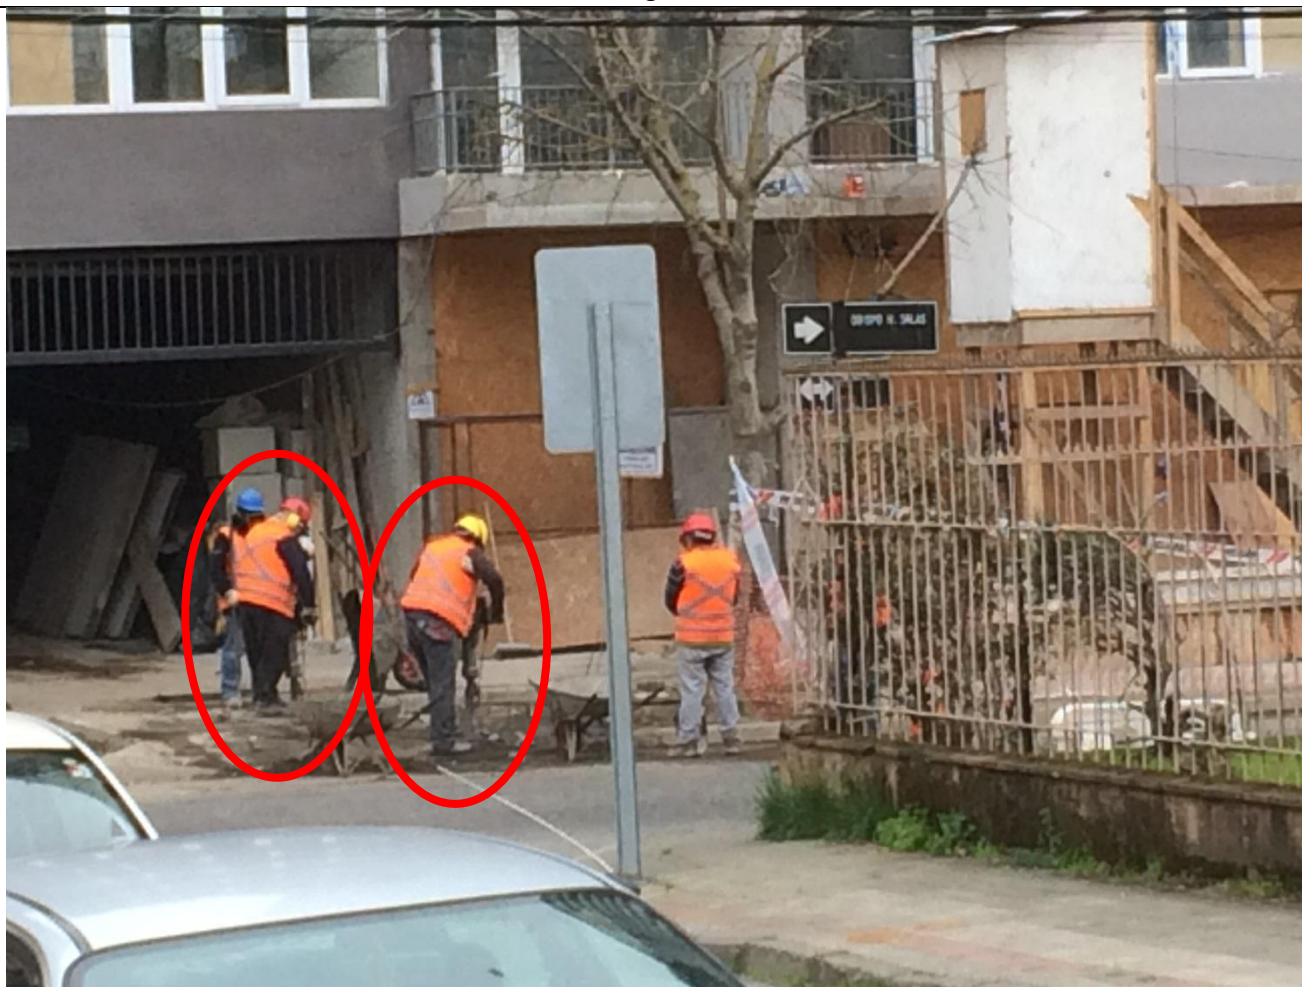
FOTOGRAFÍA 1.	(Fecha : 29-08-2018)	Coordenadas UTM (WGS84, Huso 18)	Coordenada NORTE: 5.921.832 mN	Coordenada ESTE: 673.630 mE
Descripción del medio de prueba: La imagen captada desde la ubicación de RE1 con fecha 29-08-2018, muestra a un grupo de trabajadores de una empresa subcontratista que por orden de la empresa titular, se encontraban rompiendo mediante dos (2) martillos neumáticos (círculos rojos), la acera y acceso del estacionamiento subterráneo del edificio en construcción. Se observa que esta faena fue realizada sin ningún medio de mitigación acústico, como pantallas móviles o semi encierros acústicos.

Teniéndose en consideración dichos antecedentes, se procedió a realizar una serie de nuevas mediciones, verificándose que en el receptor RE1, la situación de incumplimiento del límite diurno se mantenía, con una superación de a lo menos 8 dBA de NPC, producto de actividades realizadas sin ningún tipo de apantallamiento o semi-encierro acústico. (Ver FOTOGRAFÍA N° 1)

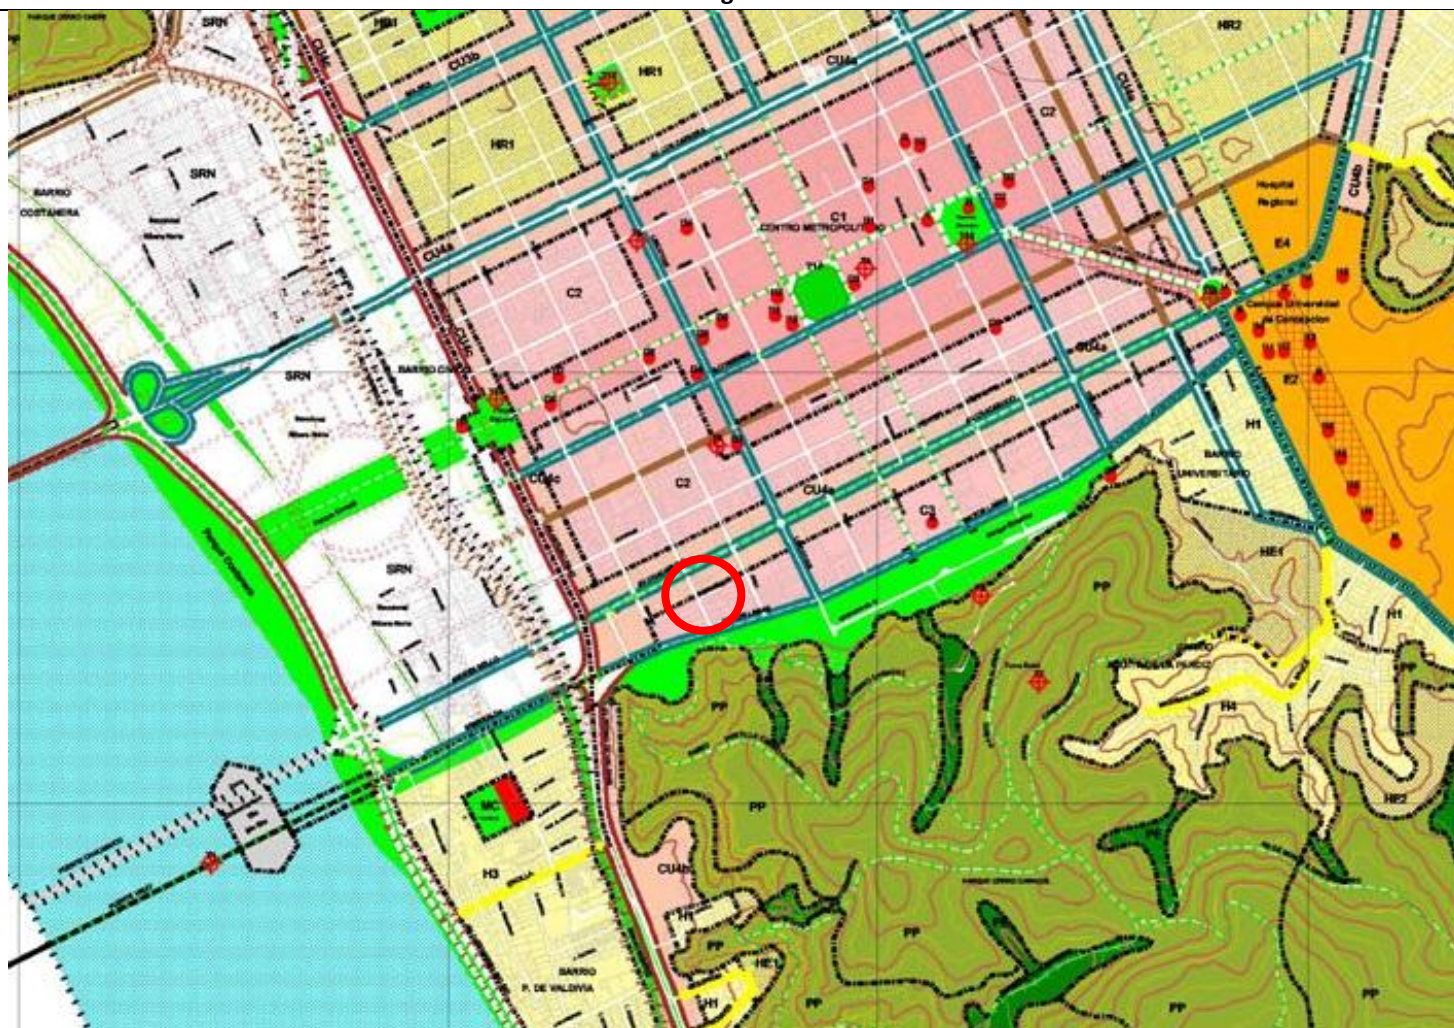
Figura 4.

Descripción del medio de prueba: La presente imagen corresponde al Plano de Usos del Suelo del Plan Regulador Comunal de Concepción, vigente en la comuna. En el círculo rojo se encuentra localizada la Fuente Emisora (zona CU4a) y Los receptores considerados RE1 y RE2 (zona C3). Se observa que el lado poniente del Pasaje Barros Errázuriz corresponde a CU4a, y el lado norte y oriente corresponden a la zona C3.
