Referencia: Solicita agregar antecedentes aportados en su oportunidad a la SMA Temuco, y recién reconocidos por ésta formalmente, para ser tomado en cuenta en la enmienda de la Res.Ex.N*1/Rol D-27-2020.

ORD.: D.O.H. IX R. N° 1001 /

Denuncia por extracción de áridos en sector Bajada de Pierda, comuna de Pitrufoquén.

MAT.: Informa extracción de áridos.

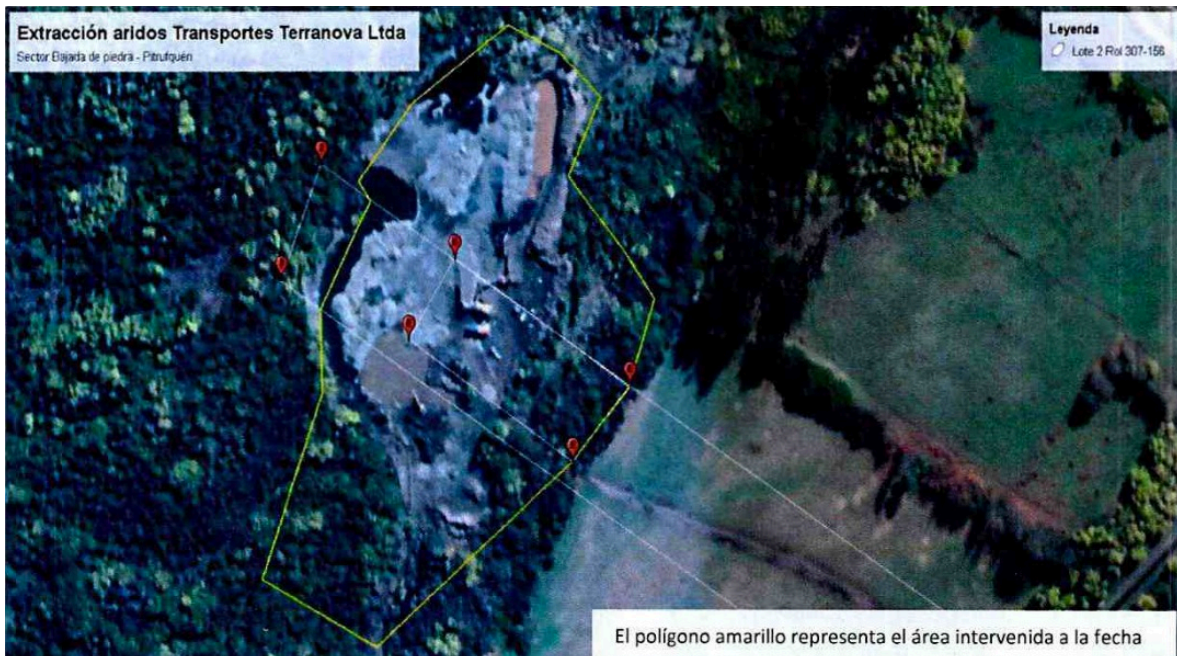
1.- En la Imagen 3: Situación de Area Interveni da a Agosto de 2018, que aparece en la Resolución- acusación antes indicada, se incluye dentro de la superficie delimitada por línea amarilla, polígono, los terrenos intervenidos antes de Agosto de 2018. Dentro de esos terrenos, aparece el mio, lo que esta absolutamente errado, ya que en fôto aportada por por mi, Imagen 3, del 19 de Agosto de 2018, que aparece en informe de fiscalización, Ord. D.O.H IX N* 1001 del 6 de Junio de 2019, aparece respunteada en blanco, la superficie intervenida antes de Agosto de 2018, respunte hecho por la DOH, y no incluye mi parcela. En este orden; foto 3 de SMA, foto 3 de DOH y foto con ubicación de las parcelas, a continuación para una mayor claridad de lo expuesto, adjuntando al final el Ordinario de la DOH Araucanía:

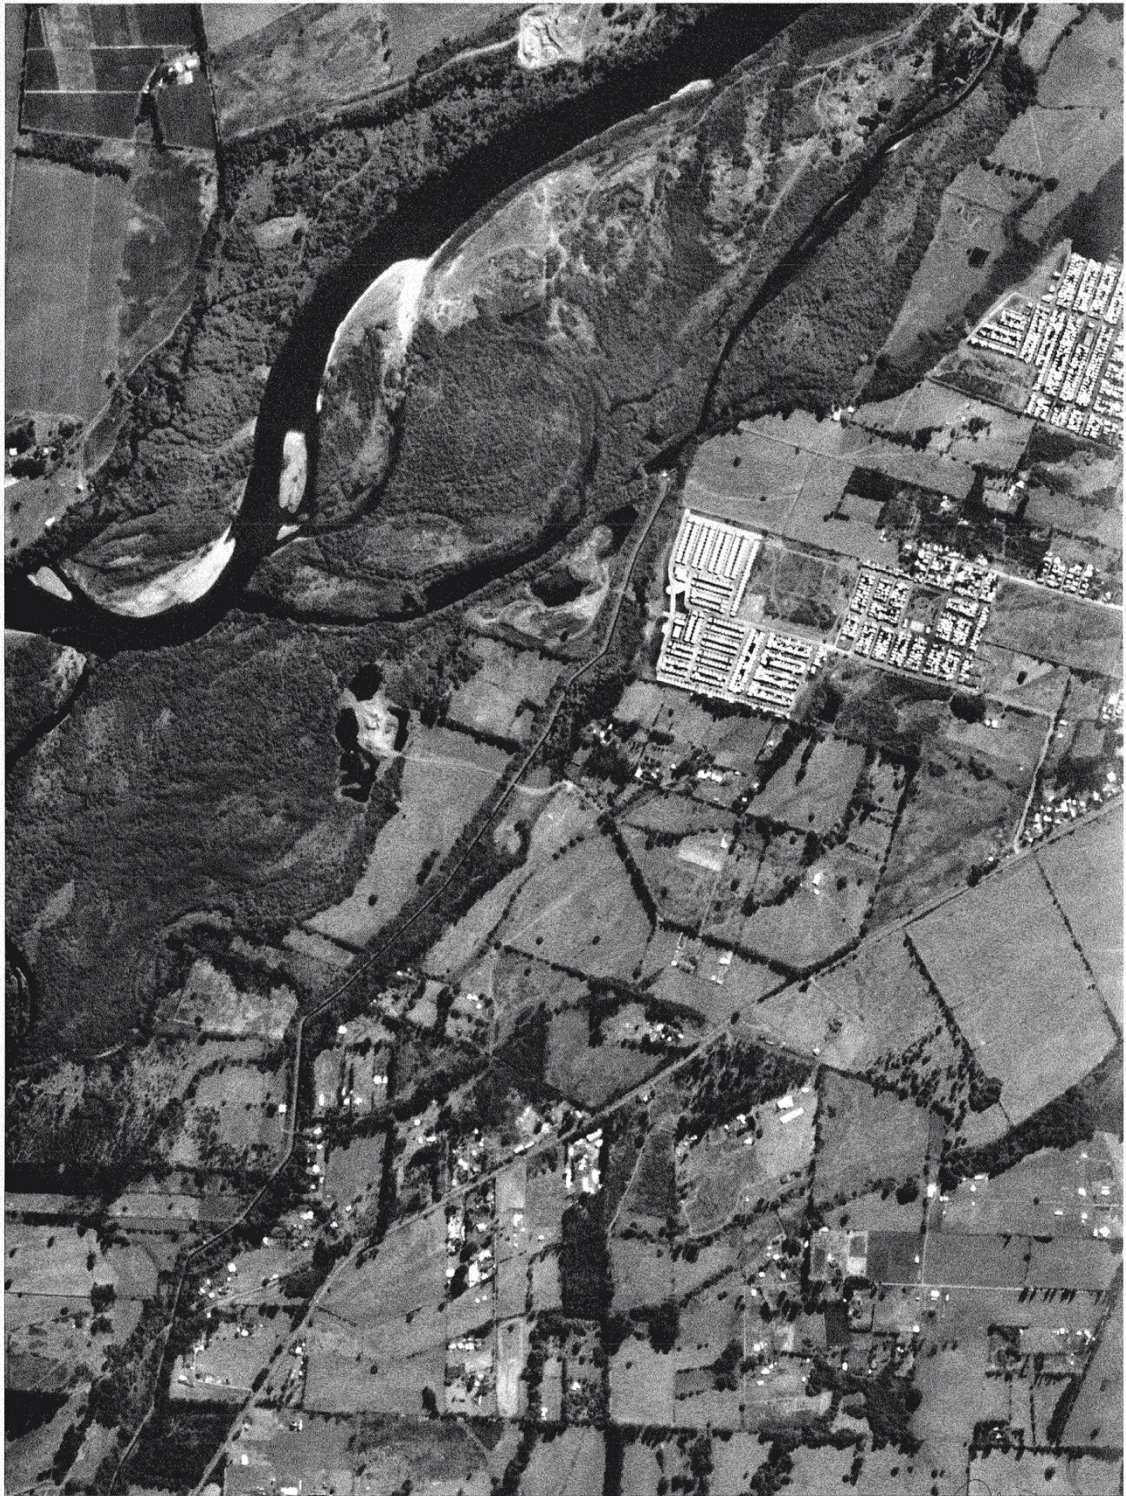
2.- Frente a la Imagen 4: Polígono de Extracción presentado ante el SEA y área del Lote 2,(Rol 307-156), de la Resolución en cuestión, debo manifestar para una mayor claridad, que el polígono esta superpuesto sobre una fotografía satelital, toma hecha por el Instituto Geográfico Militar, IGM, el 26 de Marzo de 2019. Esta foto fue aportada por mi a la SMA Temuco, el 19 de Junio de 2019 , donde aparece recién intervenido mi terreno con extracciones ilegales de áridos. Por favor, no olvidar en este punto, la fôto satelital , ya enviada a Uds., del 12 de Marzo de 2019 en la cual aparece sin intervención mi terreno.

SECTOR: PITRUFQUÉN	ESCENA: OTS. 374 11	FECHA DE CAPTURA: 26-03-2019	REGIÓN: IX

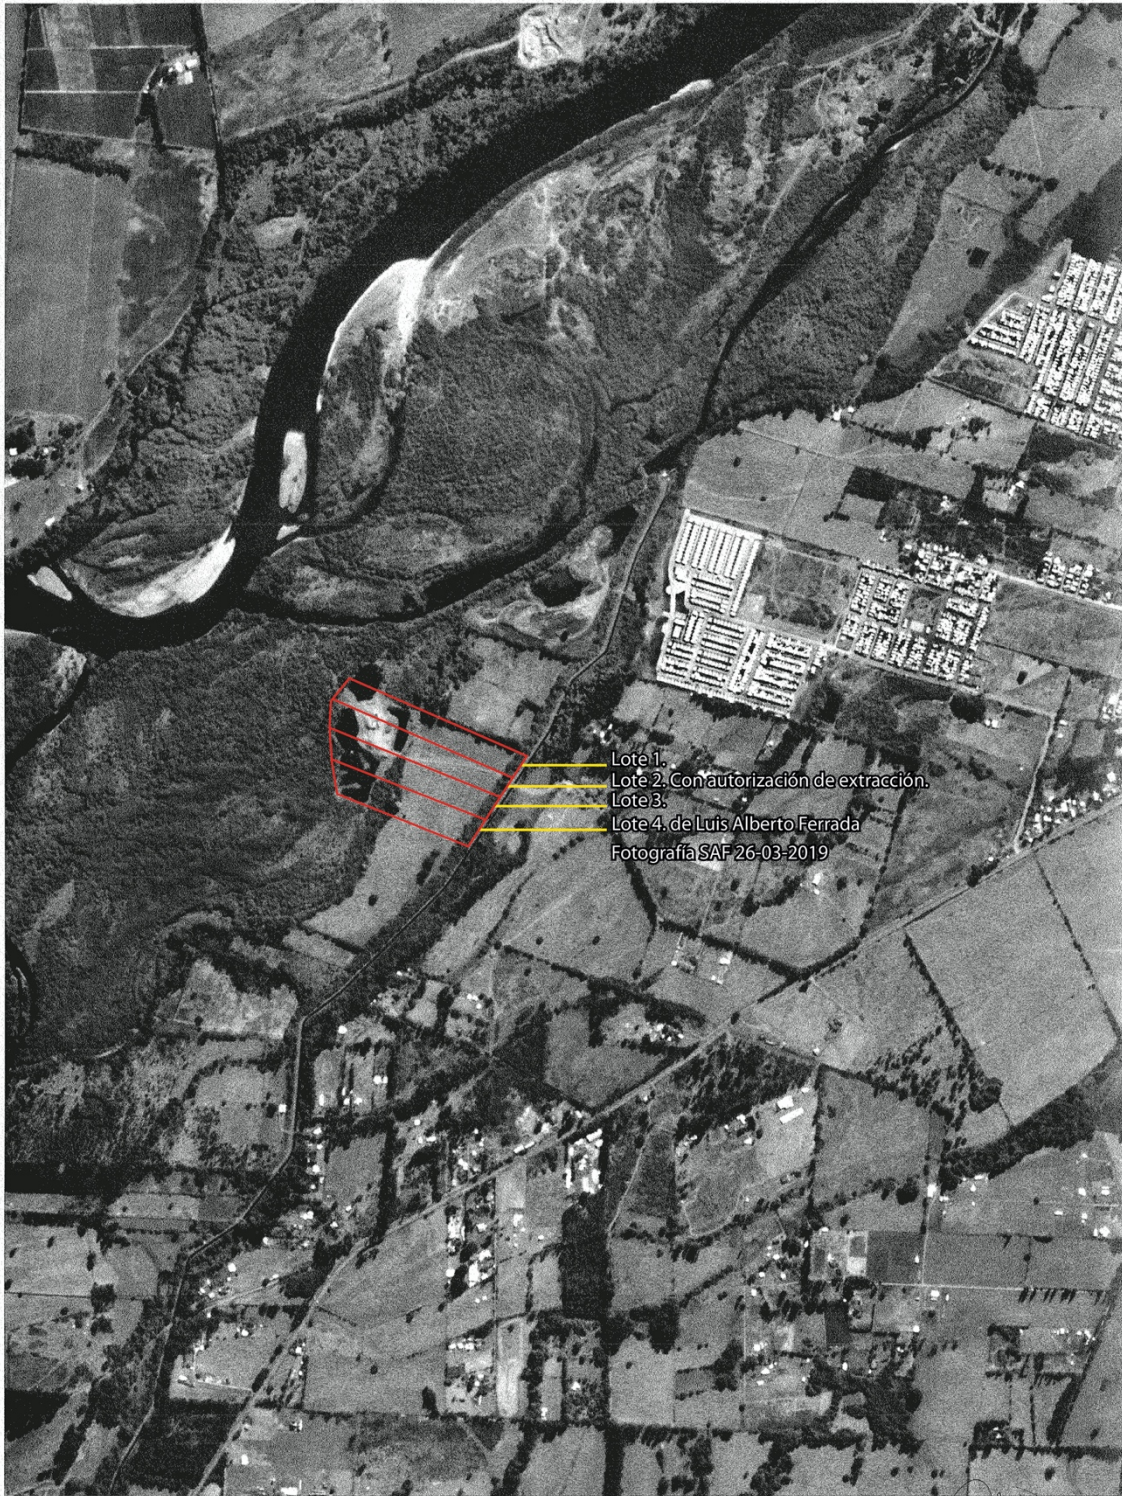
Lote 1.
 Lote 2. Con autorización de extracción.
 Lote 3.
 Lote 4. de Luis Alberto Ferrada
 Fotografía SAF 26-03-2019

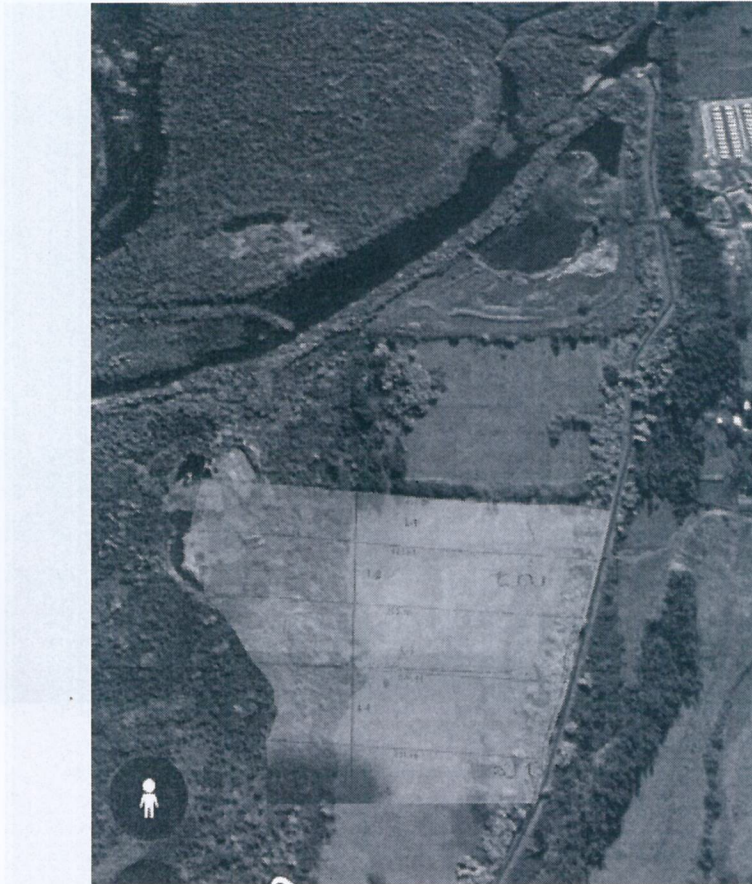
Imagen 4. Superposición de parcelas en imagen satelital, aportada por denunciante.

En la imagen 3 a continuación, aportada por el denunciante, se observan las propiedades superpuestas sobre la imagen google.
