INFORME TÉCNICO DE FISCALIZACIÓN AMBIENTAL

Programa de Cumplimiento

PUERTO CABO FROWARD-CORONEL DFZ-2018-815-VIII-PC-EI

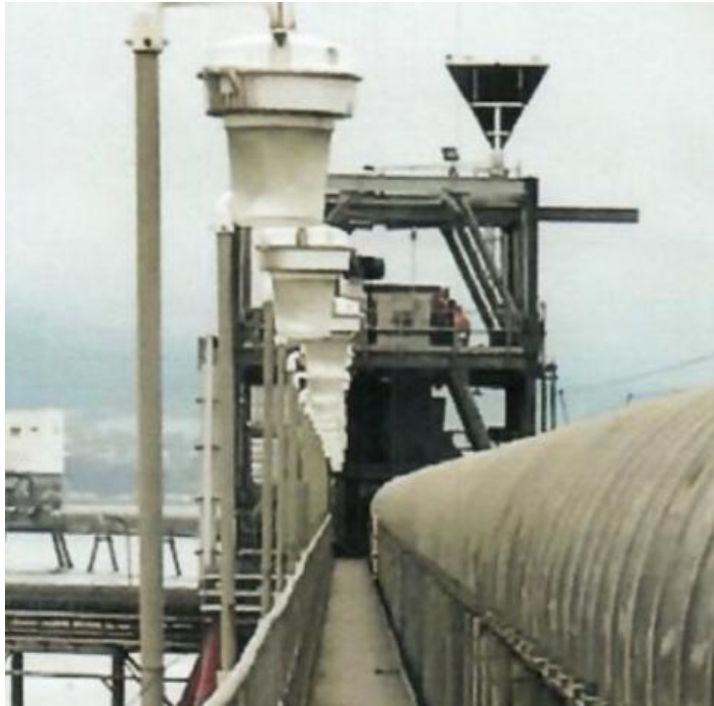
FOTO 1.	Fecha: 05-07-2017		Fotografía 2.	Fecha: 05-07-2017	
Coordenadas UTM DATUM WGS84 HUSO 18	Norte: 5900686.21 m S	Este: 662799.35 m E	Coordenadas DATUM WGS84 HUSO 18	Norte: 5900686.21 m S	Este: 662799.35 m E
Descripción del medio de prueba: Torre de transferencia N°3, previo a encapsulamiento			Descripción del medio de prueba: Encapsulamiento de la Torre de transferencia N°3

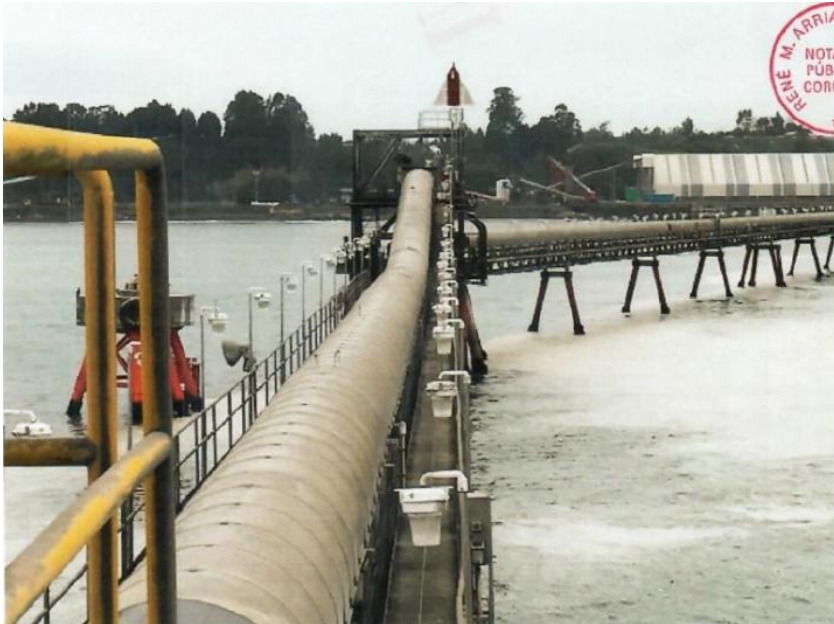
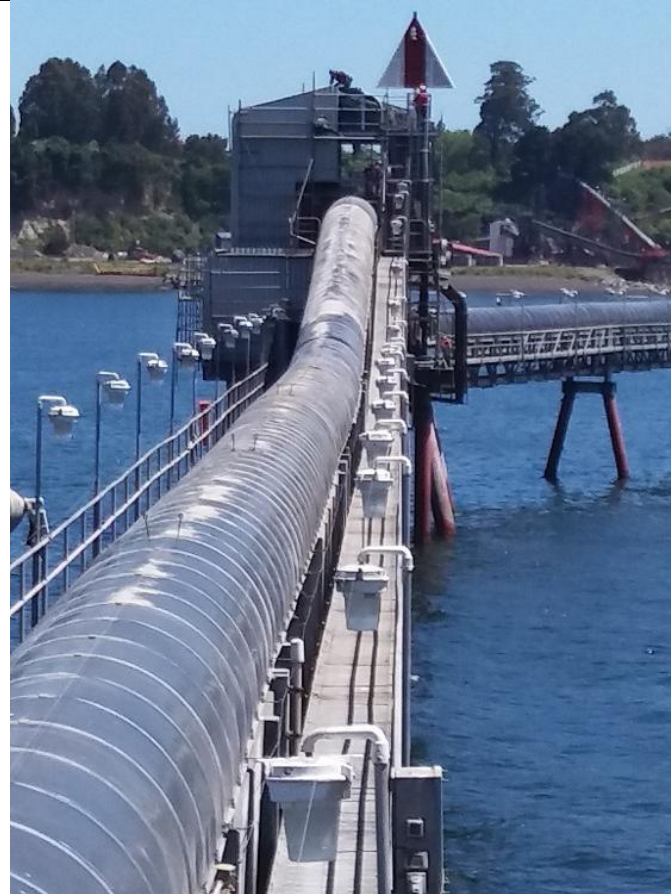
Fotografía 3.	Fecha: 05-07-2017		Fotografía 4.	Fecha: 05-07-2017	
Coordenadas UTM DATUM WGS84 HUSO 18	Norte: 5899956.09 m S	Este: 662962.28 m E	Coordenadas DATUM WGS84 HUSO 18	Norte: 5899956.09 m S	Este: 662962.28 m E
Descripción del medio de prueba: Torre de transferencia N°2, previo a encapsulamiento			Descripción del medio de prueba: Encapsulamiento de la Torre de transferencia N°2

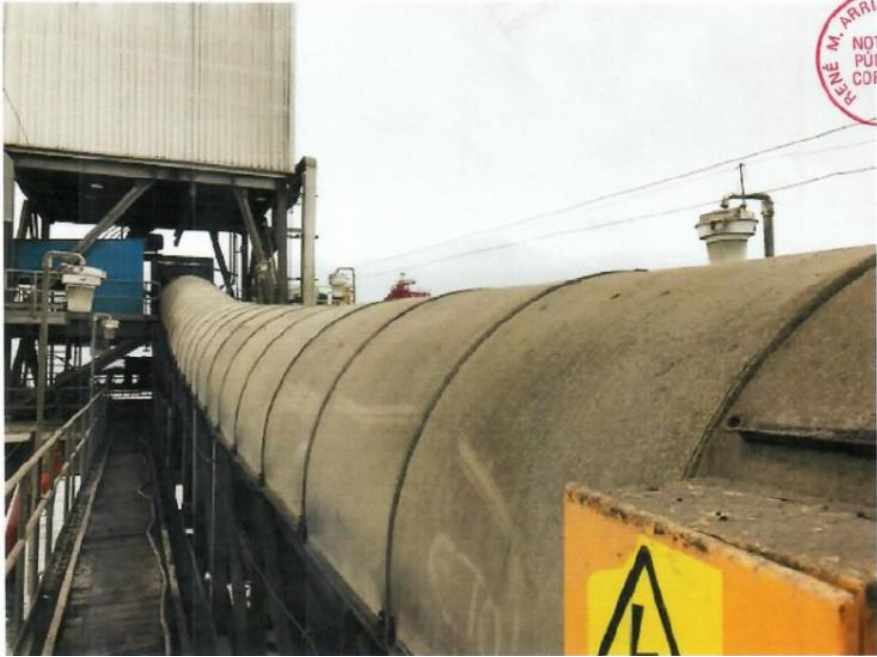
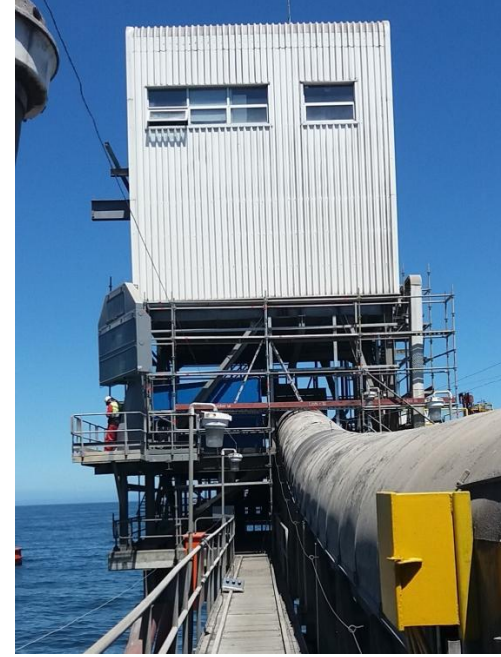
Fotografía 5.	Fecha: 05-07-2017		Fotografía 6.	Fecha: 05-07-2017	
Coordenadas UTM DATUM WGS84 HUSO 18	Norte: 5899893.29 m S	Este: 663021.13 m E	Coordenadas DATUM WGS84 HUSO 18	Norte: 5899893.29 m S	Este: 663021.13 m E
Descripción del medio de prueba: Torre de transferencia N°1, previo a encapsulamiento			Descripción del medio de prueba: Encapsulamiento de la Torre de transferencia N°1

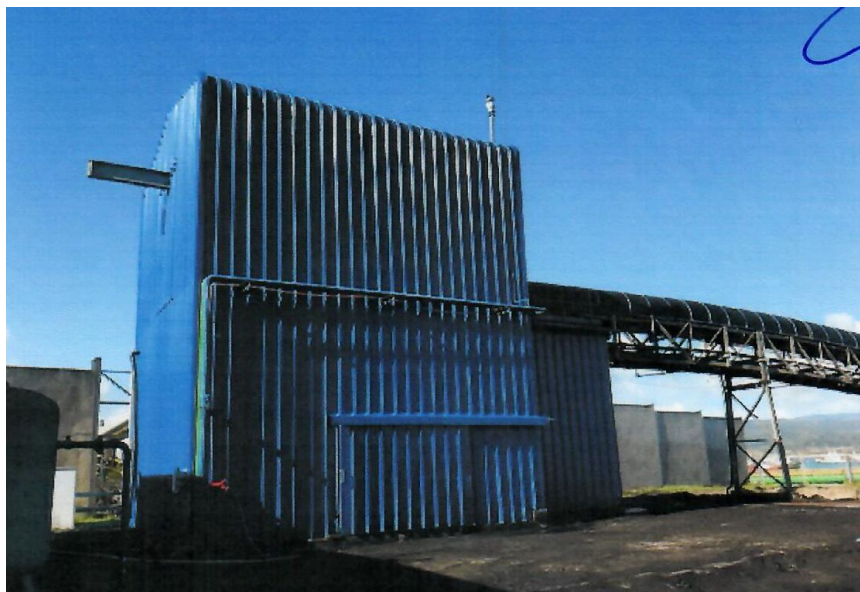
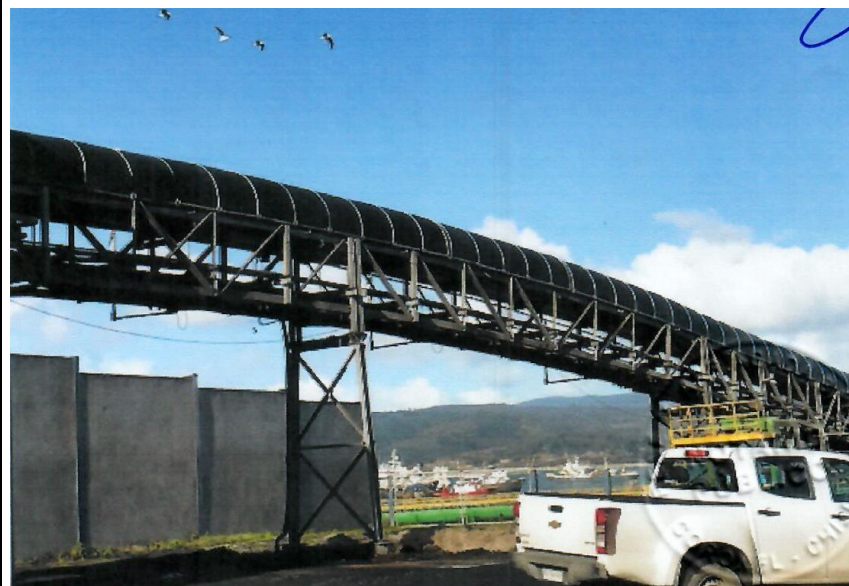
Fotografía 1.	Fecha: 05-07-2017		Fotografía 2.	Fecha: 05-07-2017	
Coordenadas UTM DATUM WGS84 HUSO 18	Norte: 5900830.31 m S	Este: 662759.11 m E	Coordenadas DATUM WGS84 HUSO 18	Norte: 5900830.31 m S	Este: 662759.11 m E
Descripción del medio de prueba: Torre de traspaso TR4 hacia ENEL, donde se aprecia que no existe cintas transportadoras hacia la cancha Jureles.			Descripción del medio de prueba: Torre de traspaso TR4 hacia ENEL, donde se aprecia que no existe cintas transportadoras hacia la cancha Jureles.
