ACTA DE INSPECCION AMBIENTAL

3. MATERIA ESPECÍFICA OBJETO DE LA INSPECCIÓN AMBIENTAL
<u>Manejo de emisiones de luz</u>

D.S. N° 43/12 MMA

INFORME TÉCNICO DE FISCALIZACIÓN AMBIENTAL

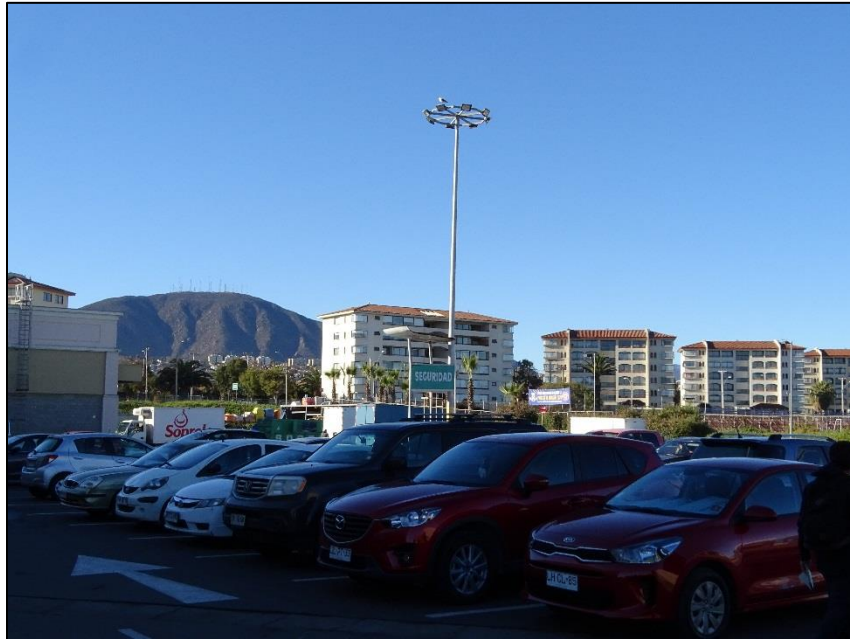
Fotografía 1

Descripción del medio de prueba: Poste con luminarias Nagashi LED de 100 W.

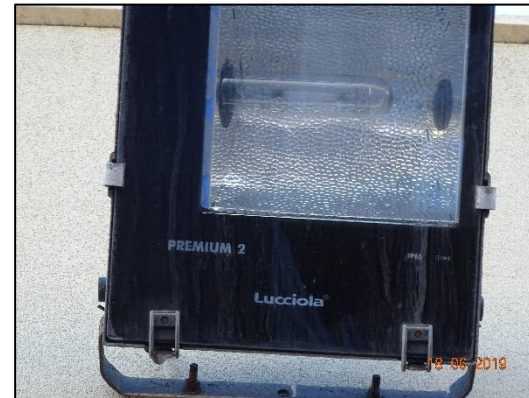
Fotografía 6

Descripción del medio de prueba: Vista detalle de luminaria SAP de 250 W de potencia.

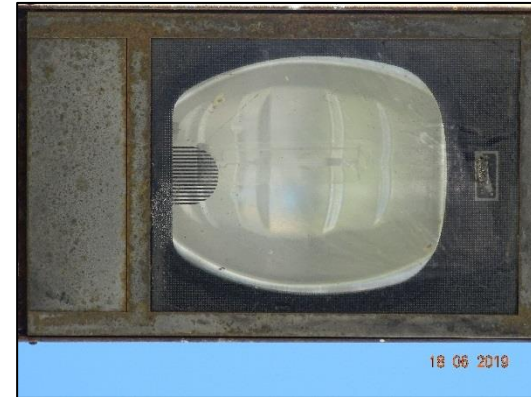
Fotografía 7

Descripción del medio de prueba: Luminaria SAP de 250 W al costado sur de predio.

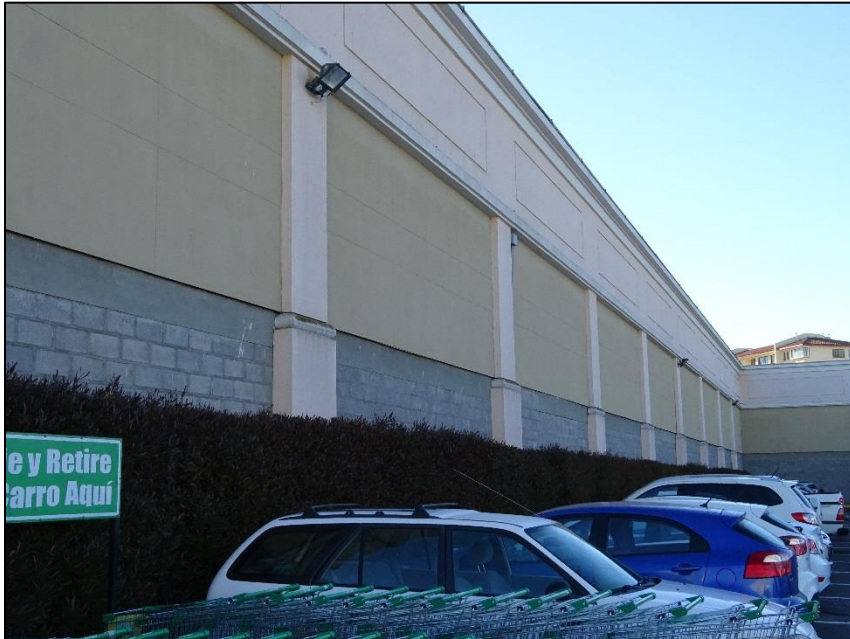
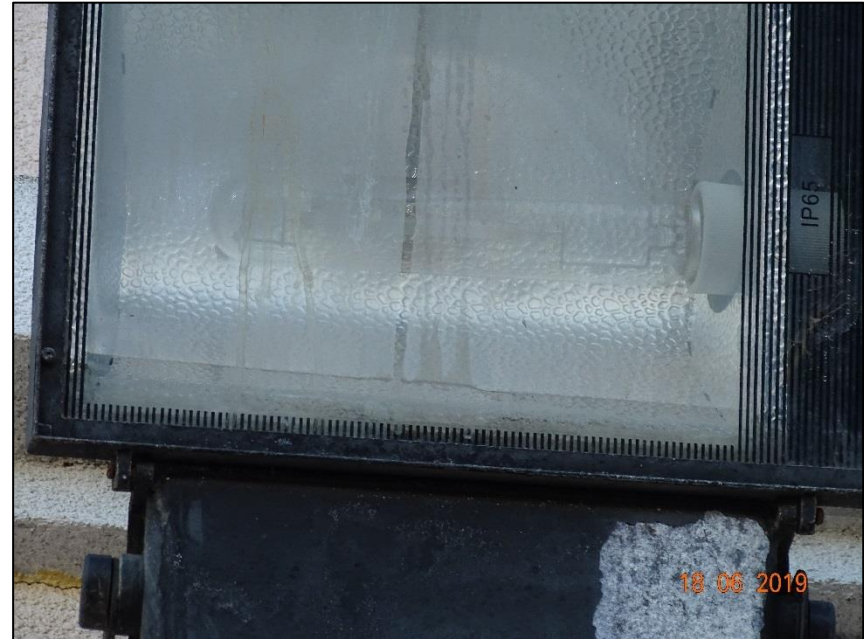
Fotografía 10	Fecha: 18-06-2019		Fotografía 11	Fecha: 18-06-2019	
Coordenadas UTM DATUM WGS84 HUSO 19s	Norte: 6.688.303 mS	Este: 281.938 mE	Coordenadas UTM DATUM WGS84 HUSO 19s	Norte: 6.688.295 mS	Este: 282.003 mE
Descripción del medio de prueba: Vista de luminarias en costado sur de nave de jumbo.			Descripción del medio de prueba: Luminarias SAP de 250 W al costado sur de nave de jumbo.

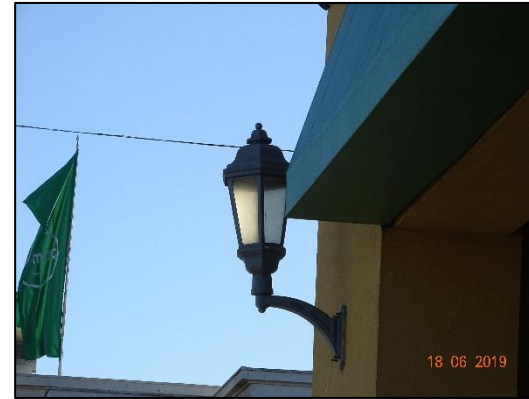
Fotografía 12

Descripción del medio de prueba: Luminaria tipo farol, de tecnología haluro metálico de 70 W, en entrada de Jumbo y Easy.

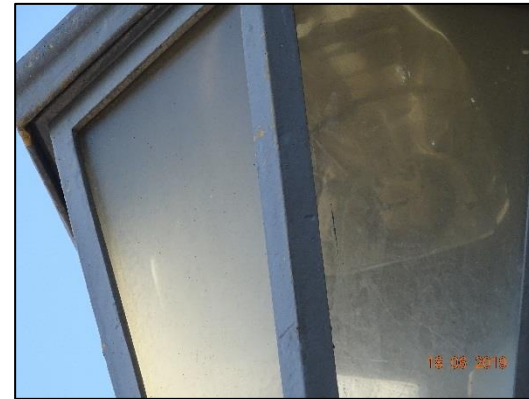
Fotografía 14

Descripción del medio de prueba: Vista detalle de luminaria tipo farol, de tecnología haluro metálico de 70 W.

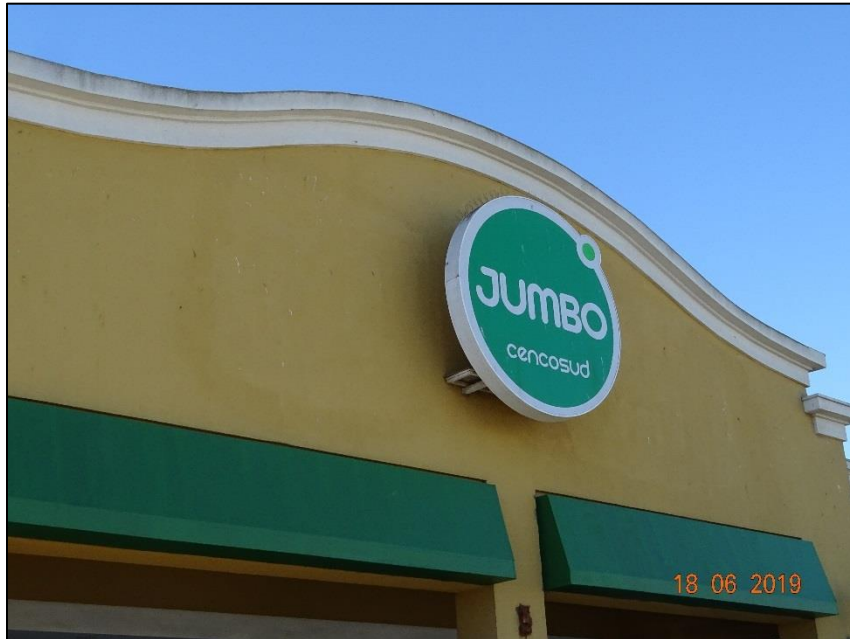
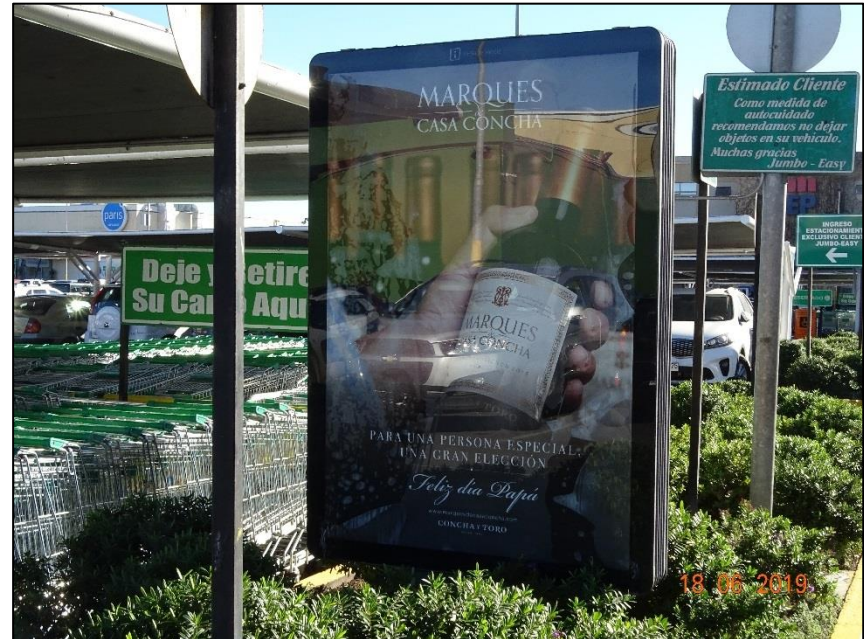
Fotografía 15	Fecha: 18-06-2019	Fotografía 16	Fecha: 18-06-2019
Coordenadas UTM DATUM WGS84 HUSO 19s	Norte: 6.688.350 mS Este: 281.937 mE	Coordenadas UTM DATUM WGS84 HUSO 19s	Norte: 6.688.349 mS Este: 281.940 mE
Descripción del medio de prueba: Cartel luminoso a la entrada de supermercado.		Descripción del medio de prueba: Cartel luminoso en estacionamiento de Jumbo.

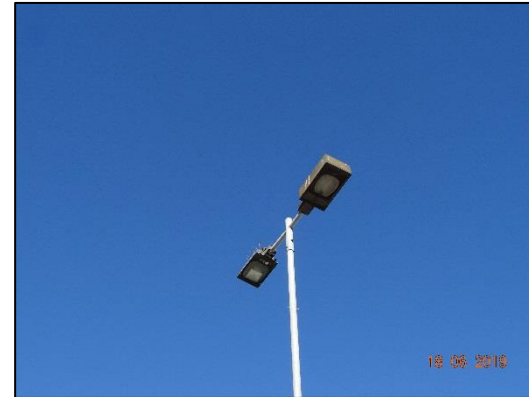
Fotografía 17

Descripción del medio de prueba: Poste con luminarias SAP Tecnoluce de 250 W en sector estacionamiento Jumbo-Easy.

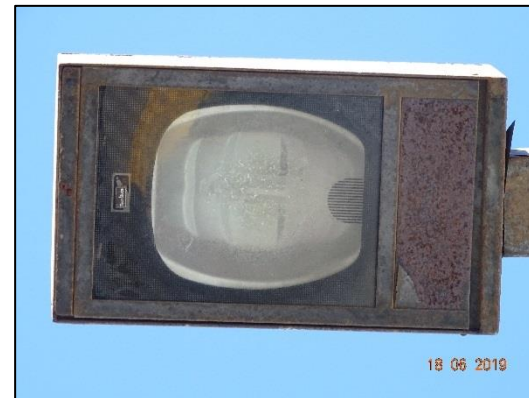
Fotografía 19

Descripción del medio de prueba: Vista detalle de luminaria SAP Tecnoluce de 250 w en sector estacionamiento Jumbo Easy.

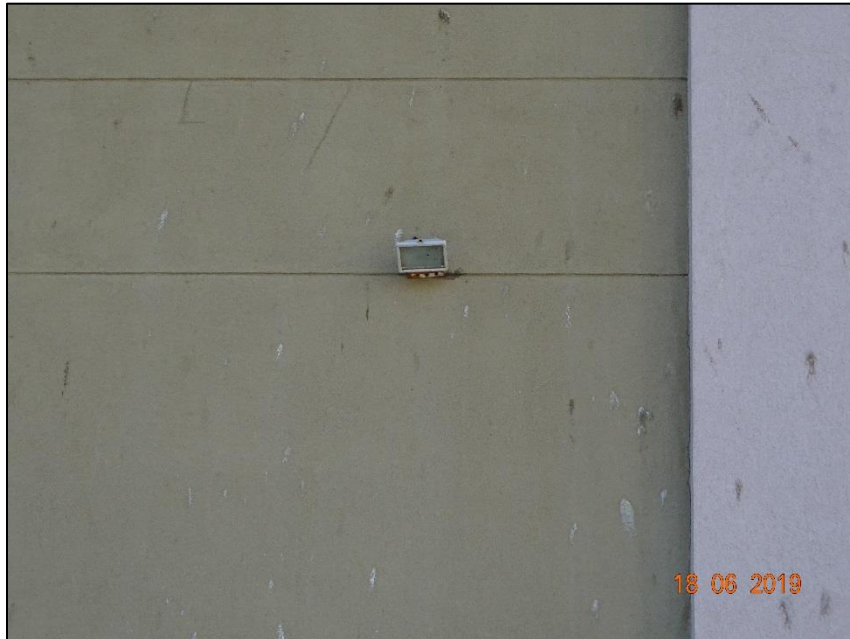
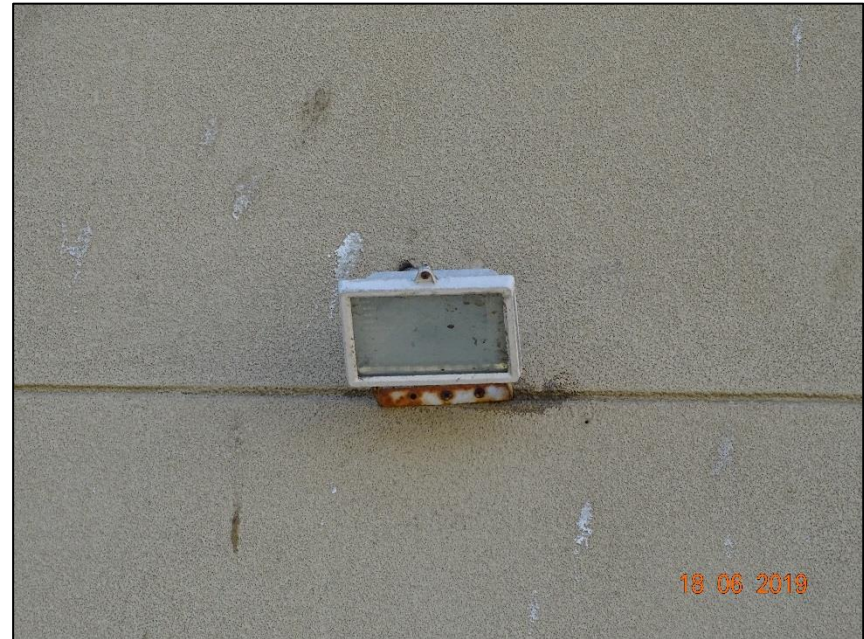
Fotografía 22	Fecha: 18-06-2019		Fotografía 23	Fecha: 18-06-2019	
Coordenadas UTM DATUM WGS84 HUSO 19s	Norte: 6.688.353 mS	Este: 281.947 mE	Coordenadas UTM DATUM WGS84 HUSO 19s	Norte: 6.688.353 mS	Este: 281.947 mE
Descripción del medio de prueba: Luminaria sobre salida de emergencia en Jumbo.			Descripción del medio de prueba: Vista detalle de luminaria sobre salida de emergencia en Jumbo.

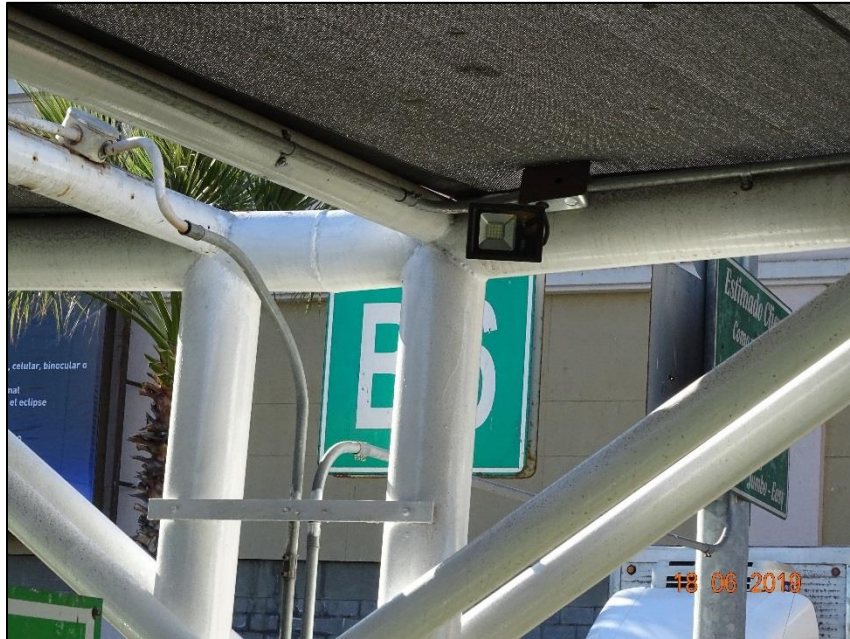
Fotografía 25

Descripción del medio de prueba: Luminaria BP PROY-SMD-10LF con tecnología LED de 10 W de potencia, en sector de retiro de productos comprados por internet.

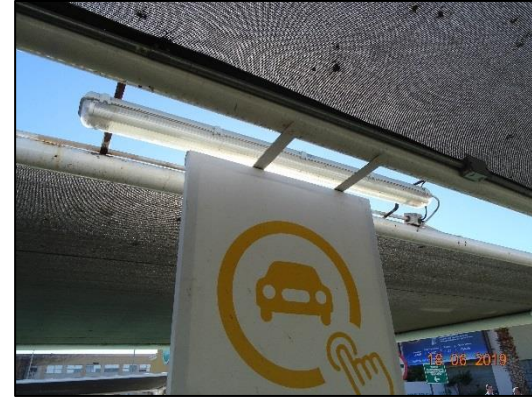
Fotografía 27

Descripción del medio de prueba: Tubo LED en espacio entre toldos, de 18 W de potencia.

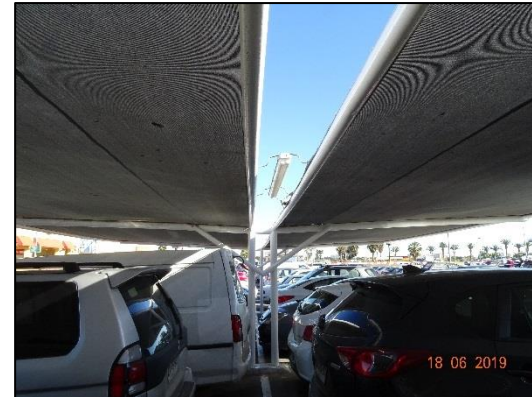
Fotografía 29

Descripción del medio de prueba: Tubo LED en espacio entre toldos, de 18 W de potencia.

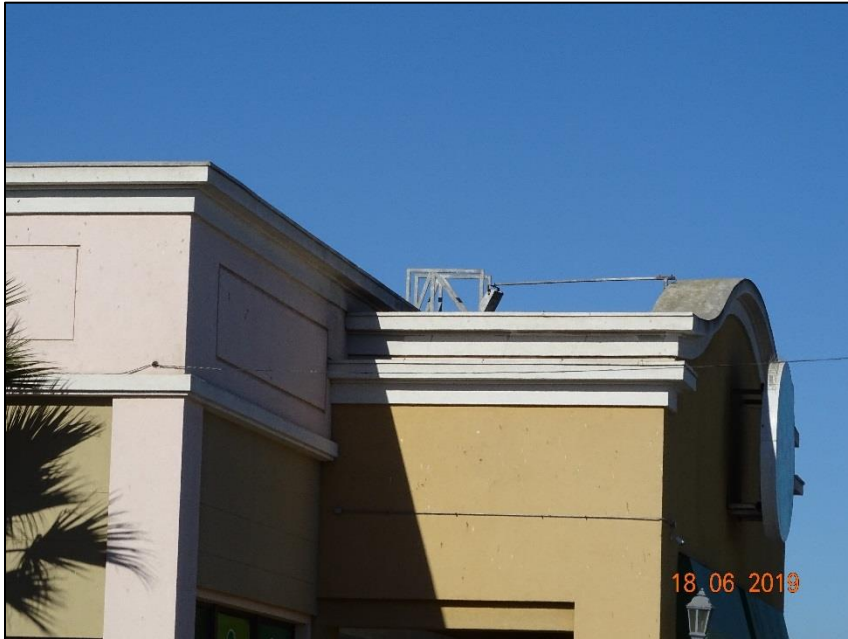
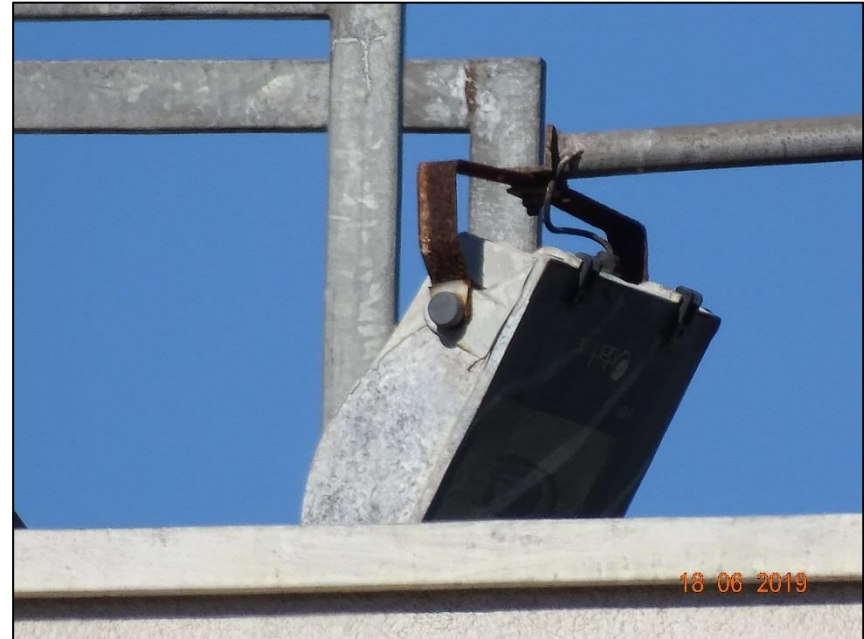
Fotografía 30		Fecha: 18-06-2019		Fotografía 31		Fecha: 18-06-2019	
Coordenadas UTM DATUM WGS84 HUSO 19s	Norte: 6.688.396 mS	Este: 281.955 mE	Coordenadas UTM DATUM WGS84 HUSO 19s	Norte: 6.688.405 mS	Este: 281.946 mE		
Descripción del medio de prueba: Luces detrás de letrero luminoso.				Descripción del medio de prueba: Vista detalle de luces detrás de letrero luminoso.

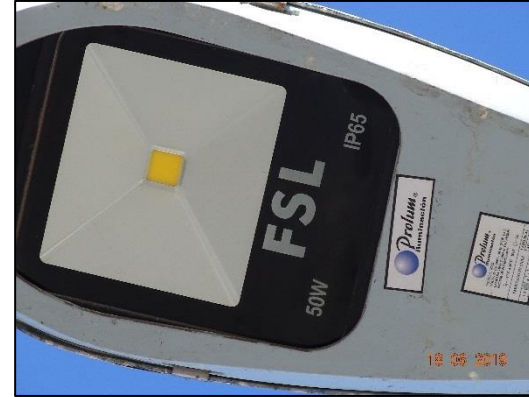
Fotografía 32

Descripción del medio de prueba: Luminaria LED marca FSL de 50 W.

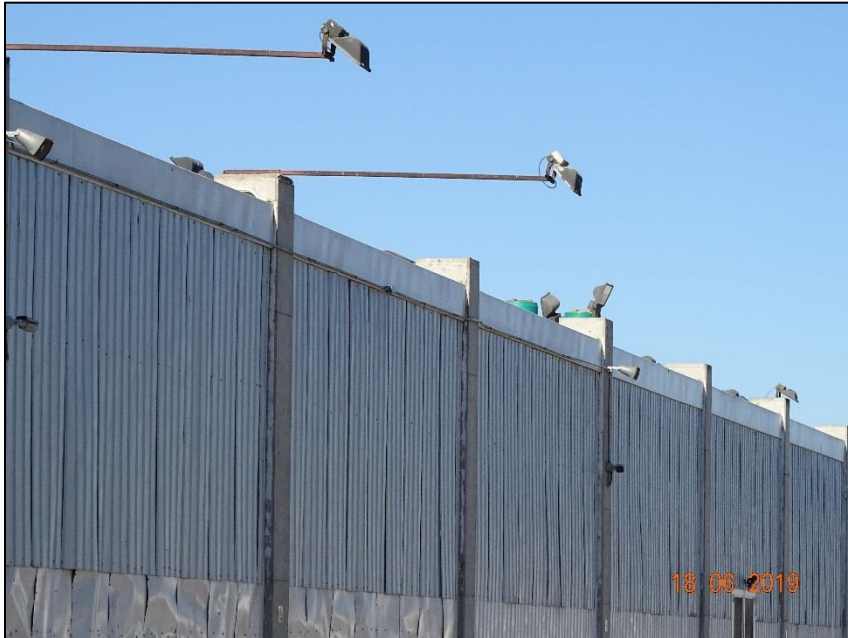
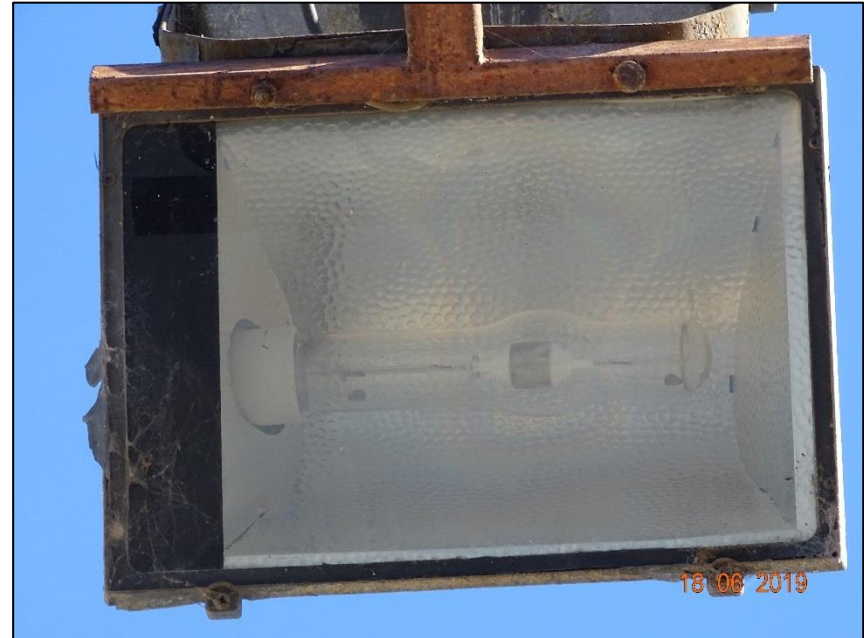
Fotografía 35	Fecha: 18-06-2019		Fotografía 36	Fecha: 18-06-2019	
Coordenadas UTM DATUM WGS84 HUSO 19s	Norte: 6.688.358 mS	Este: 281.773 mE	Coordenadas UTM DATUM WGS84 HUSO 19s	Norte: 6.688.328 mS	Este: 281.767 mE
Descripción del medio de prueba: Luminarias en fachada poniente de Easy, en estructura de fierro, con tecnología haluro metálico de 250 W.			Descripción del medio de prueba: Vista detalle de luminarias en fachada poniente de Easy, en estructura de fierro, con tecnología haluro metálico de 250 W.

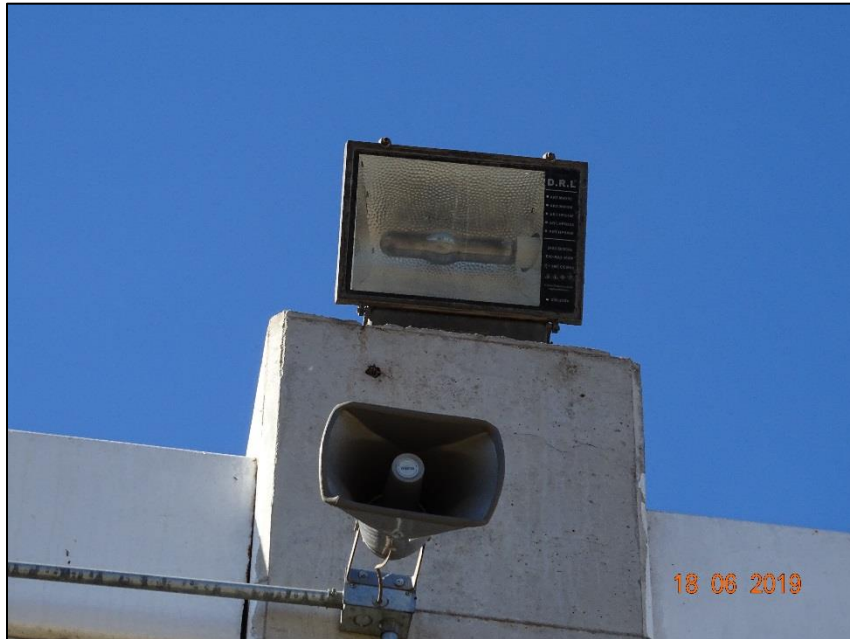
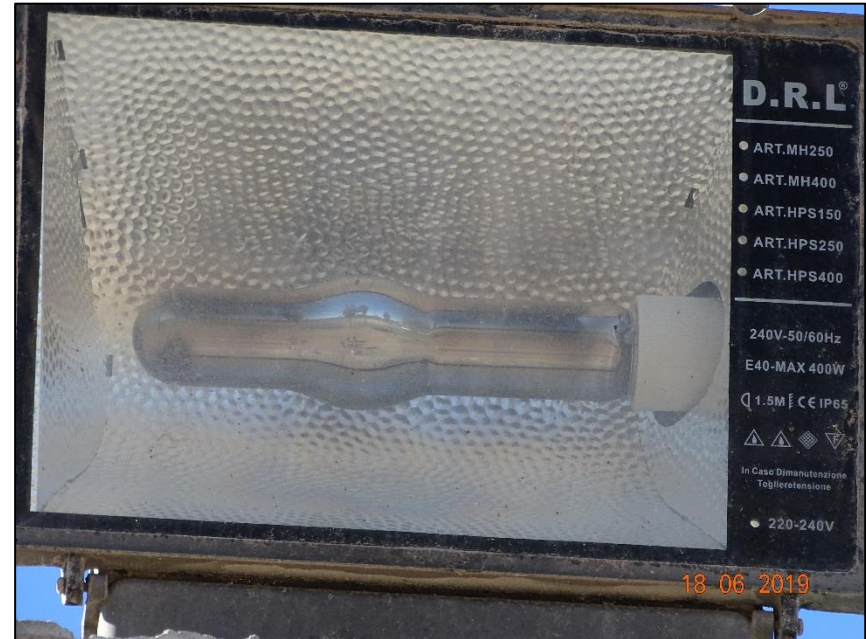
Fotografía 37	Fecha: 18-06-2019		Fotografía 38	Fecha: 18-06-2019	
Coordenadas UTM DATUM WGS84 HUSO 19s	Norte: 6.688.306 mS	Este: 281.755 mE	Coordenadas UTM DATUM WGS84 HUSO 19s	Norte: 6.688.307 mS	Este: 281.755 mE
Descripción del medio de prueba: Luminaria sobre estructura de fachada poniente, marca DRL de 400 W de potencia, con tecnología haluro metálico.			Descripción del medio de prueba: Vista detalle de luminaria sobre estructura de fachada poniente, marca DRL de 400 W de potencia, con tecnología haluro metálico.

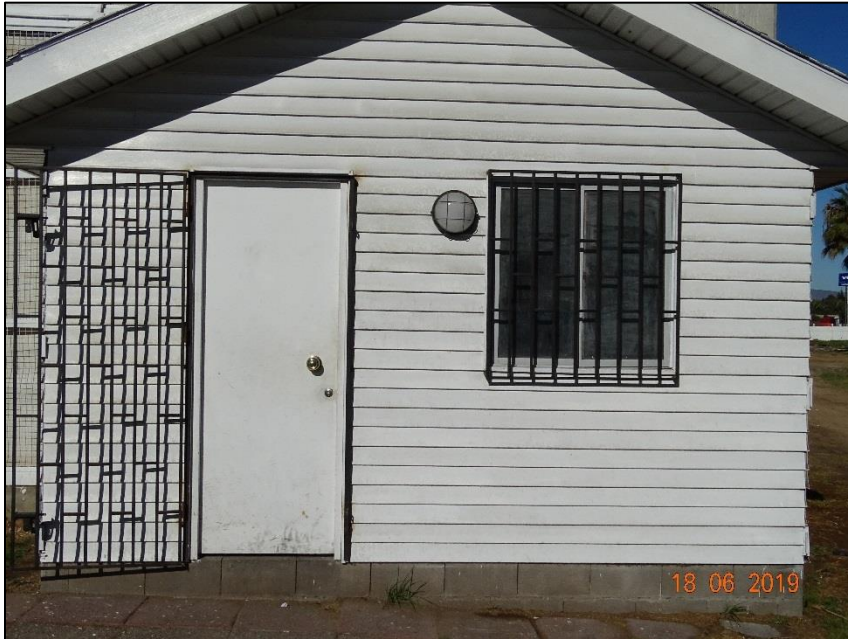
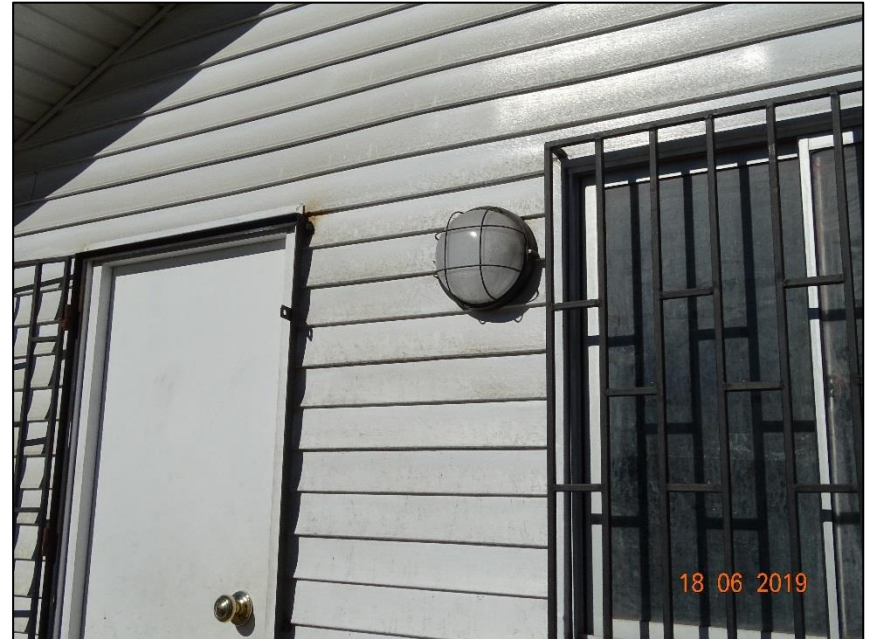
Fotografía 39	Fecha: 18-06-2019		Fotografía 40	Fecha: 18-06-2019	
Coordenadas UTM DATUM WGS84 HUSO 19s	Norte: 6.688.353 mS	Este: 281.783 mE	Coordenadas UTM DATUM WGS84 HUSO 19s	Norte: 6.688.351 mS	Este: 281.782 mE
Descripción del medio de prueba: Luminaria en “vivienda” en sector Easy.			Descripción del medio de prueba: Luminaria en “vivienda” en sector Easy.

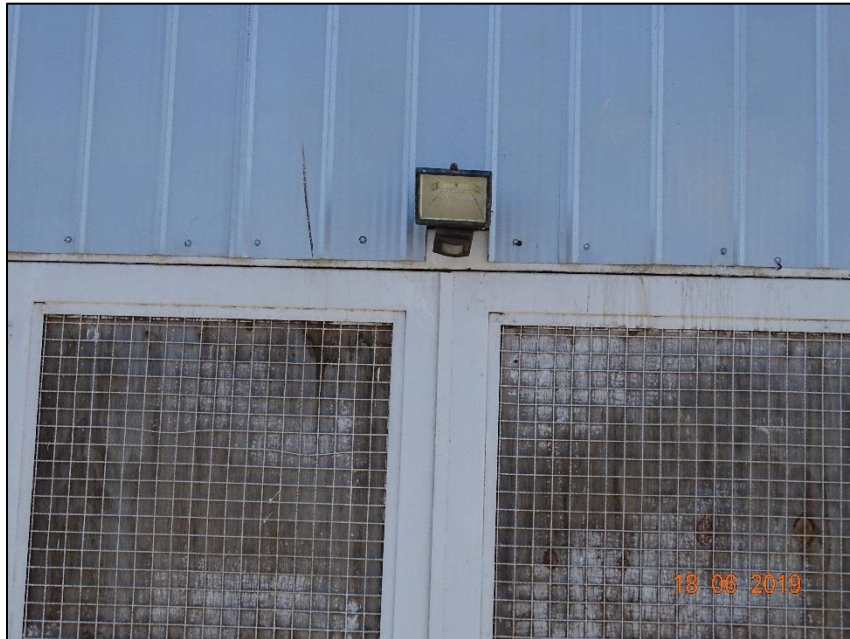
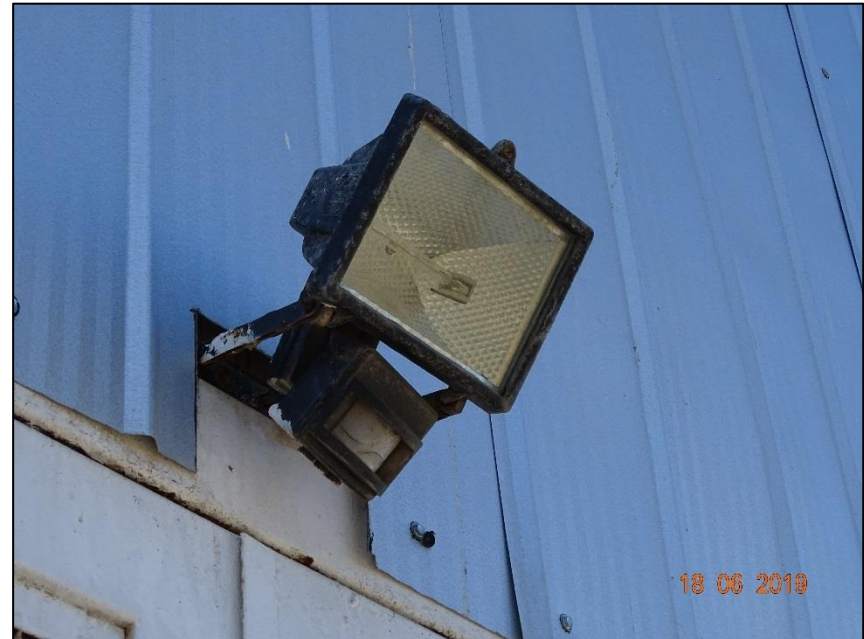
Fotografía 41		Fecha: 18-06-2019		Fotografía 42		Fecha: 18-06-2019	
Coordenadas UTM DATUM WGS84 HUSO 19s		Norte: 6.688.301 mS	Este: 281.751 mE	Coordenadas UTM DATUM WGS84 HUSO 19s		Norte: 6.688.301 mS	Este: 281.750 mE
Descripción del medio de prueba: Luminaria sobre salida de emergencia en sector Easy.				Descripción del medio de prueba: Luminaria sobre salida de emergencia en sector Easy.

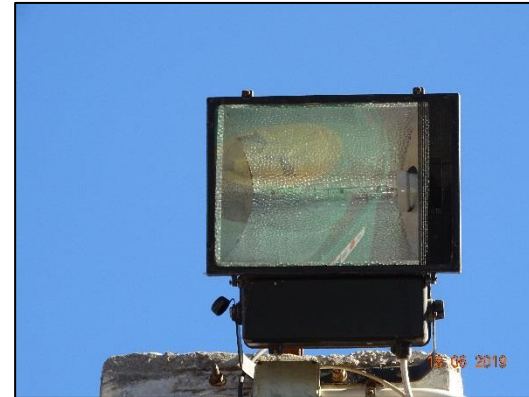
Fotografía 43

Descripción del medio de prueba: Luminaria de haluro metálico de 200 W en sector patio interior.

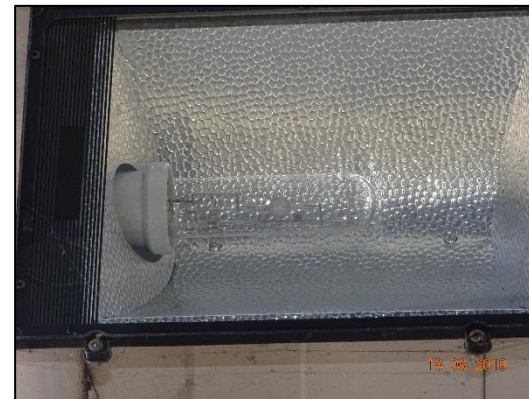
Fotografía 45

Descripción del medio de prueba: Vista detalle de luminaria de haluro metálico de 200 W en sector patio interior.

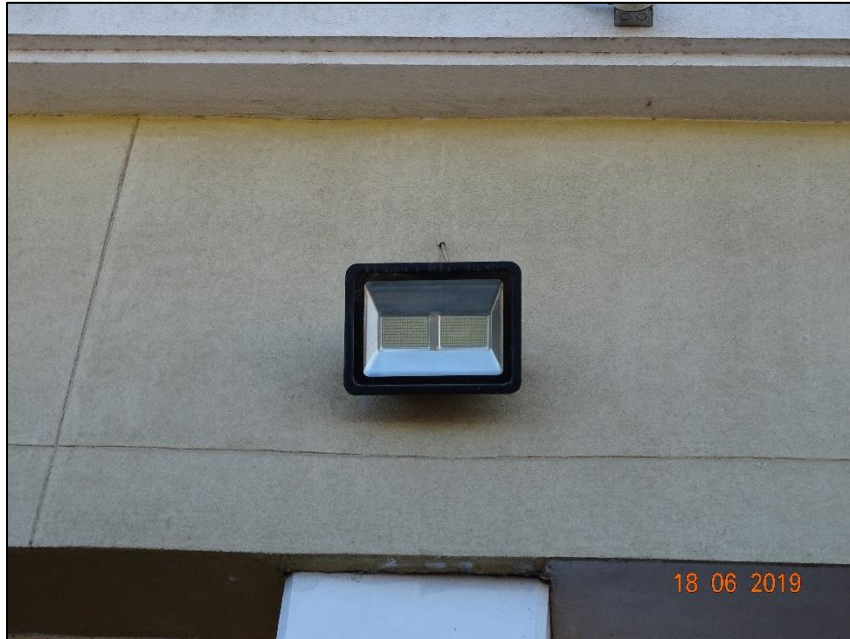
Fotografía 47

Descripción del medio de prueba: Luminaria LED de 200 W, modelo BP-PROY-SND-200LF, en patio interior de Easy.

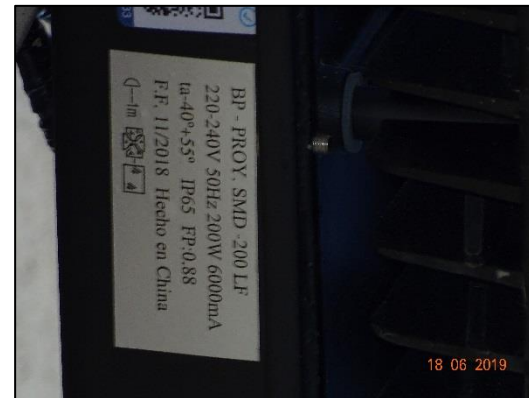
Fotografía 48

Descripción del medio de prueba: Placa de luminaria LED de 200 W, modelo BP-PROY-SND-200LF, en patio interior de Easy.

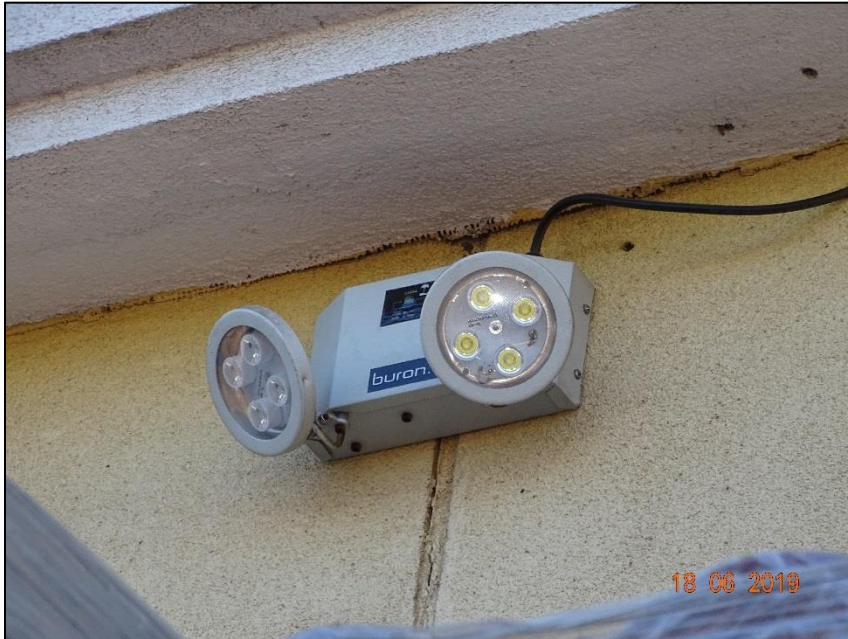
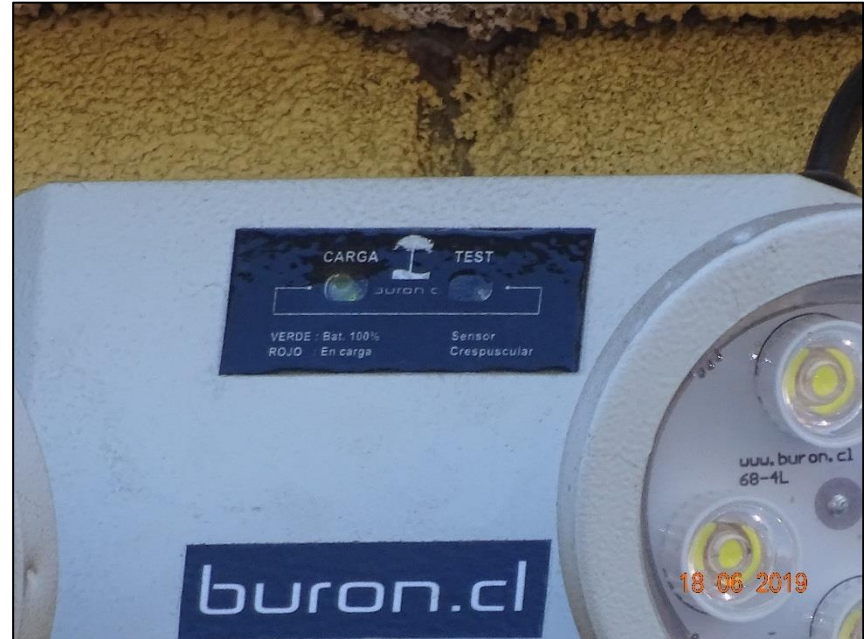
Fotografía 49	Fecha: 18-06-2019		Fotografía 50	Fecha: 18-06-2019	
Coordenadas UTM DATUM WGS84 HUSO 19s	Norte: 6.688.323 mS	Este: 281.776 mE	Coordenadas UTM DATUM WGS84 HUSO 19s	Norte: 6.688.325 mS	Este: 281.773 mE
Descripción del medio de prueba: Luces LED, marca Burón, en sector patio interior.			Descripción del medio de prueba: Vista detalle de luces LED, marca Burón, en sector patio interior.

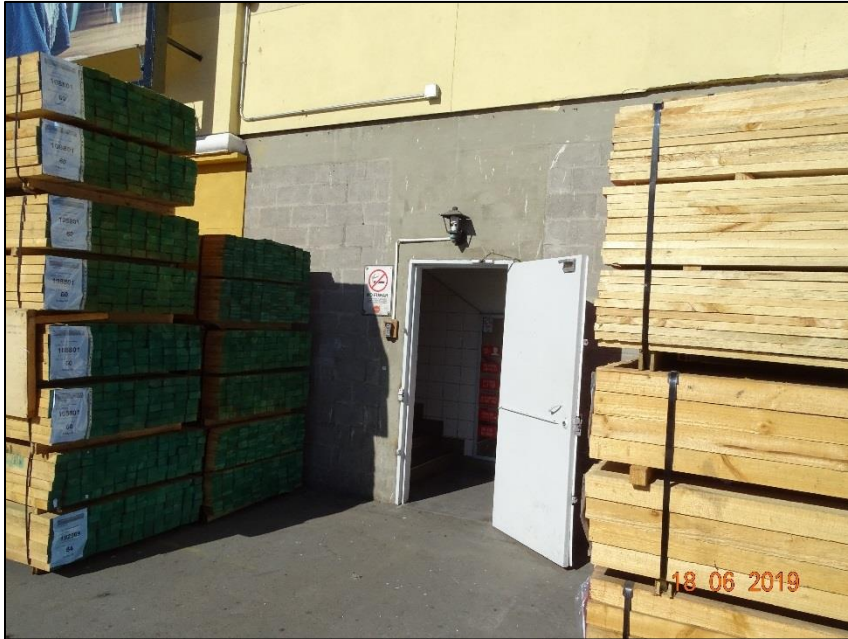
Fotografía 52

Descripción del medio de prueba: Luminaria CFL de 150 W, en fachada norte de "Easy".

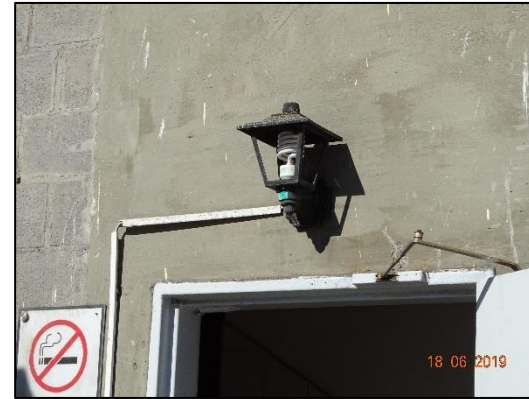
Fotografía 51

Descripción del medio de prueba: Luminaria CFL de 150 W, en fachada norte de "Easy".

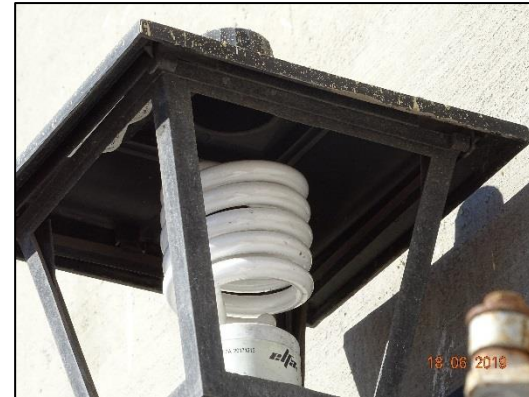
Fotografía 53

Descripción del medio de prueba: Vista detalle de luminaria CFL de 150 W, en fachada norte de "Easy".

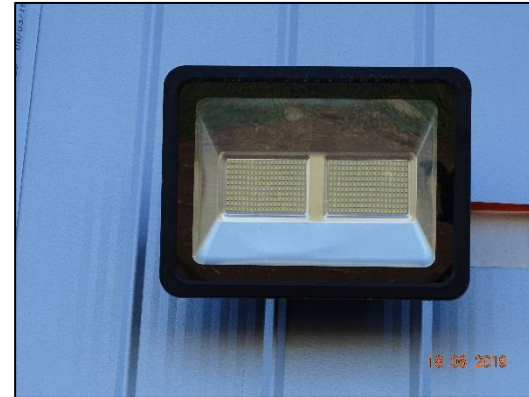
Fotografía 54

Descripción del medio de prueba: Luminaria LED de 200 W, modelo BP-PROY-SMD-200LF, en estacionamiento Sur-Poniente.

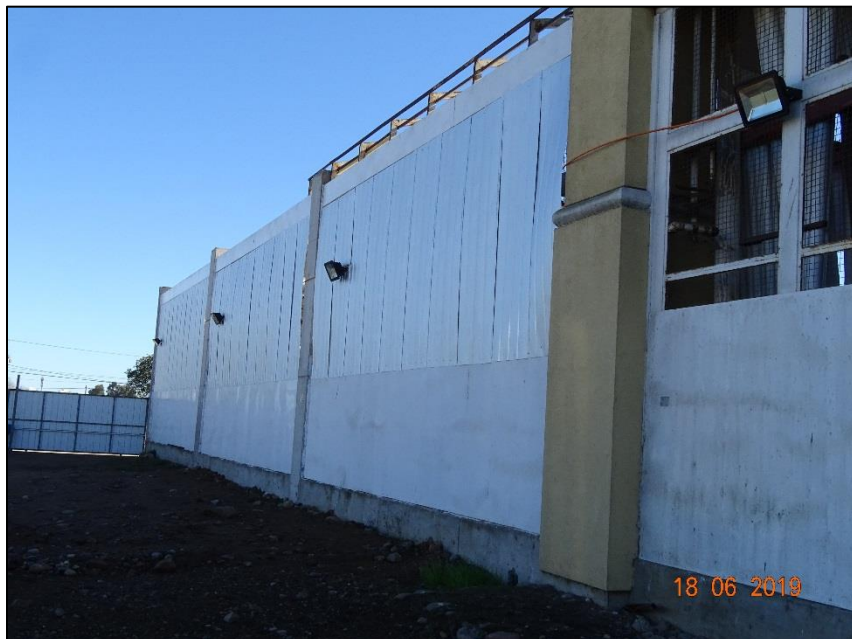
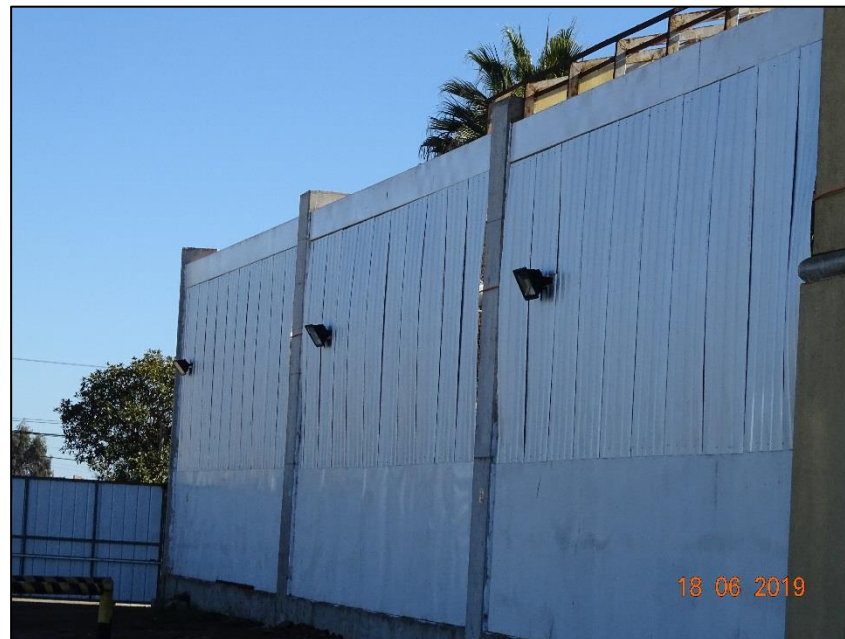
Fotografía 57	Fecha: 18-06-2019		Fotografía 58	Fecha: 18-06-2019	
Coordenadas UTM DATUM WGS84 HUSO 19s	Norte: 6.688.273 mS	Este: 281.781 mE	Coordenadas UTM DATUM WGS84 HUSO 19s	Norte: 6.688.271 mS	Este: 281.791 mE
Descripción del medio de prueba: Vista general de estacionamiento Sur-Poniente.			Descripción del medio de prueba: Luminarias LED de 150 W, modelo BP-PROY-SMD-150LF, en estacionamiento Sur-Poniente.

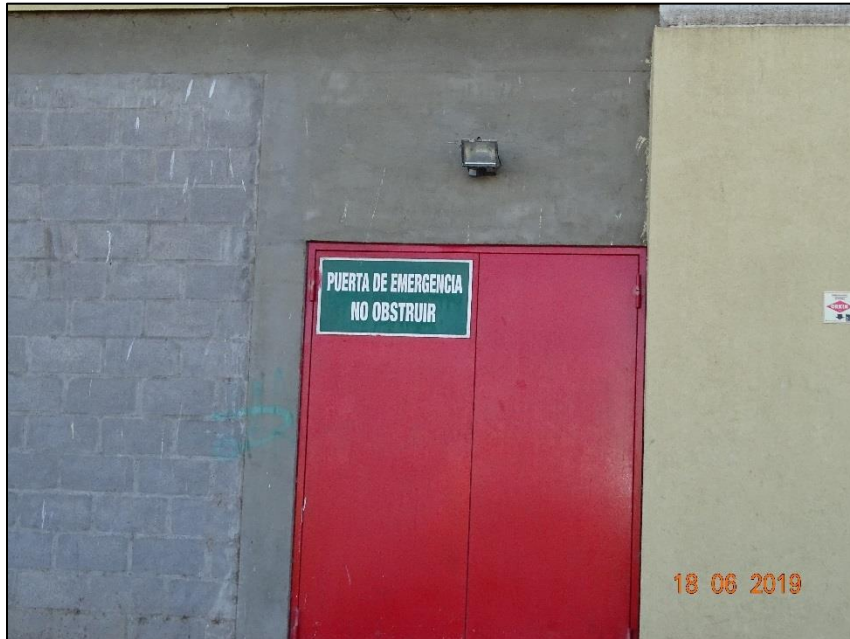
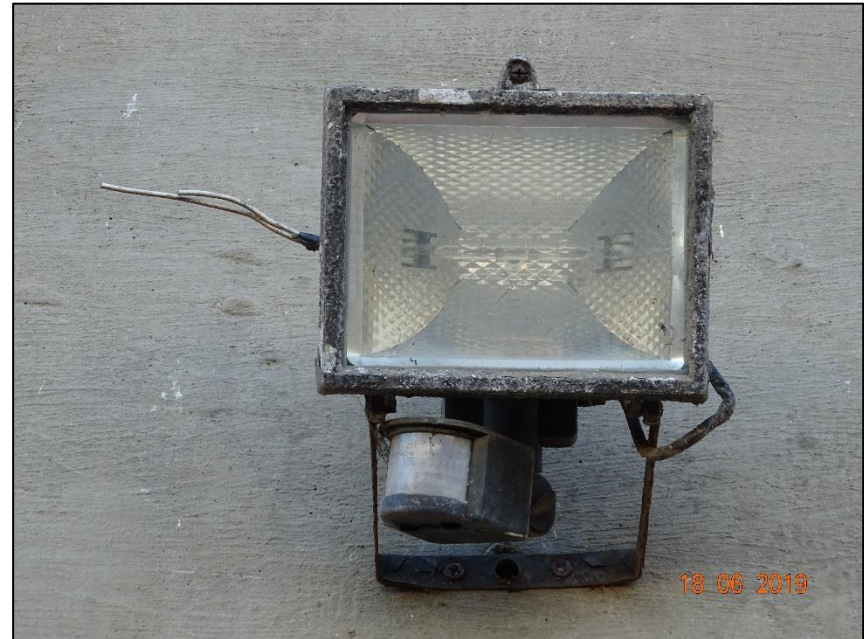
Fotografía 61	Fecha: 18-06-2019		Fotografía 62	Fecha: 18-06-2019	
Coordenadas UTM DATUM WGS84 HUSO 19s	Norte: 6.688.267 mS	Este: 281.821 mE	Coordenadas UTM DATUM WGS84 HUSO 19s	Norte: 6.688.259 mS	Este: 281.818 mE
Descripción del medio de prueba: Luminaria desconectada, sobre puerta en estructura de ferretería "Easy".			Descripción del medio de prueba: Vista detalle de luminaria desconectada, sobre puerta en estructura de ferretería "Easy".
