PROGRAMA DE CUMPLIMIENTO FUNDIDO

(ROL: D-125-2019)

RCA N°052/2010 Extracción Mecanizada de Áridos, Río Itata, Abratec S.A.

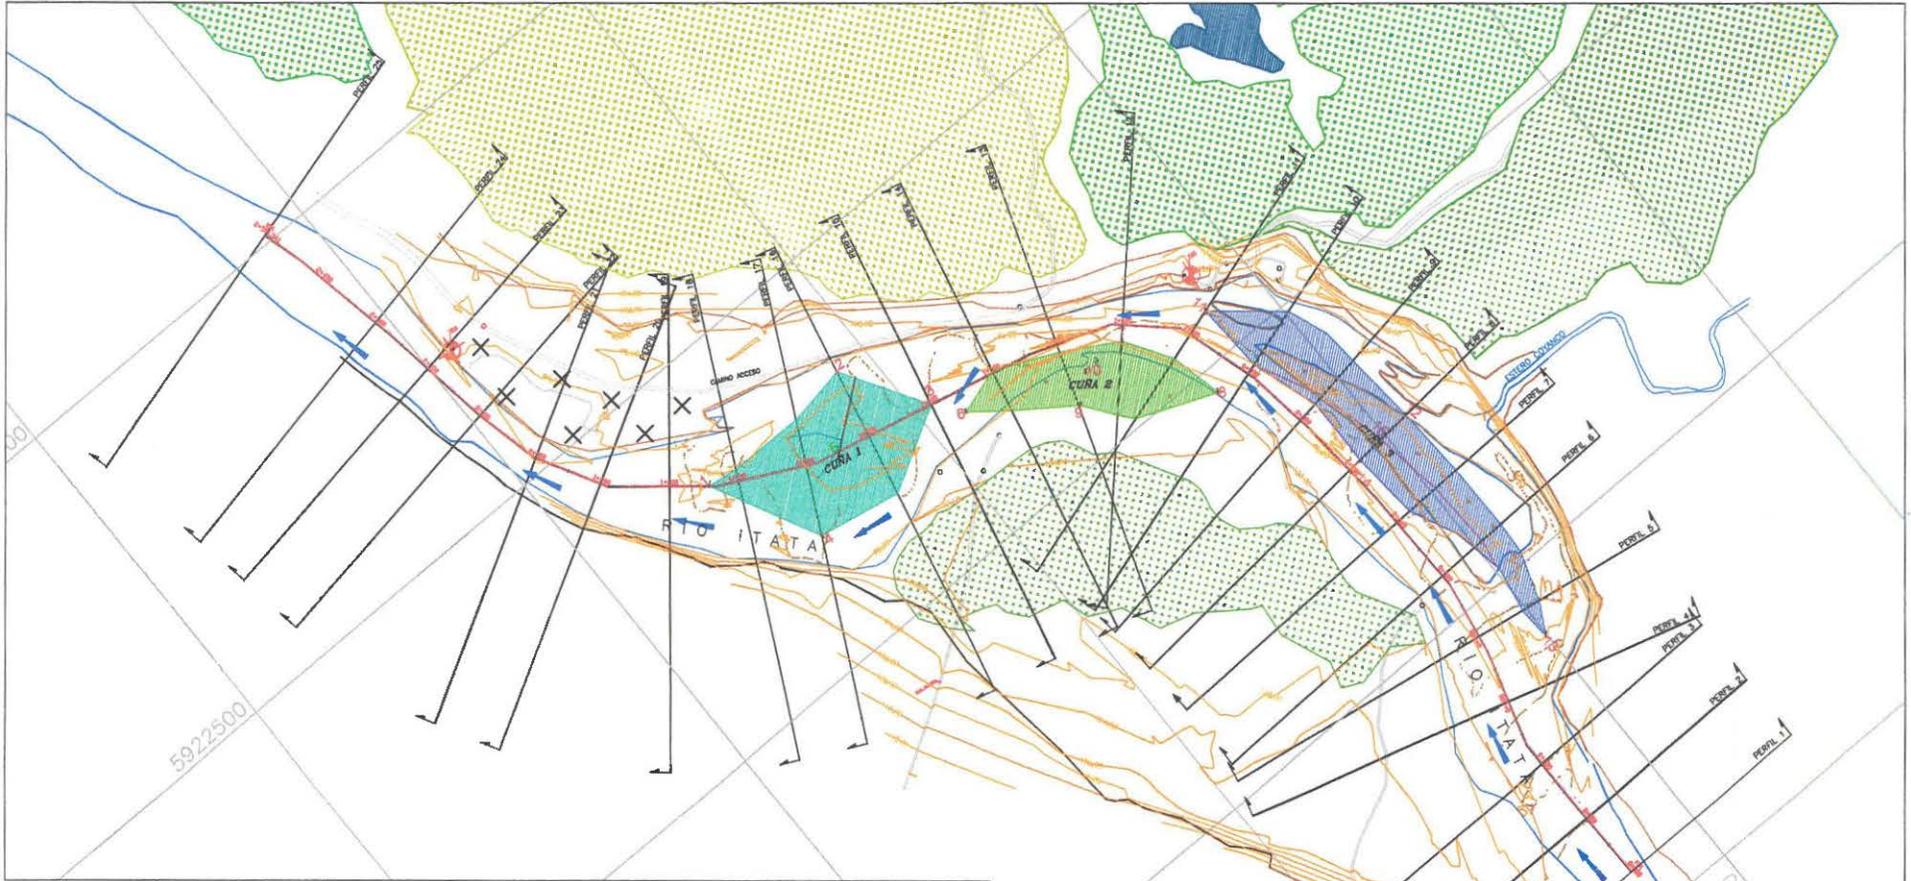
PLANTA GENERAL
ESC. 1:5000

CUÑAS				COORDENADAS BANDERINES CUÑA 2			
	CUÑA 1 (34832 m3)	BANDERIN	NORTE	ESTE	COTA		
	CUÑA 2 (35933 m3)	Band. 6	5922175	731056	97.66		
	CUÑA 3 (103268 m3)	Band. 7	5922110	731293	97.78		
		Band. 8	5921965	731363	99.35		
		Band. 9	5922078	731189	98.76		
		Band. 10	5922109	731225	98.64		
COORDENADAS BANDERINES CUÑA 1				COORDENADAS BANDERINES CUÑA 3			
BANDERIN	NORTE	ESTE	COTA	BANDERIN	NORTE	ESTE	COTA
Band. 1	5922330	730705	96.41	Band. 11	5922085	731414	97.74
Band. 2	5922337	730950	97.19	Band. 12	5921789	731540	98.86
Band. 3	5922215	731025	97.90	Band. 13	5921400	731497	97.99
Band. 4	5922173	730785	96.79	Band. 14	5921760	731460	98.30
Band. 5	5922244	730875	98.70	Band. 15	5921784	731500	102.67

Se adjuntan archivos correspondientes a plano de planta de cuñas (1, 2 y 3) junto con sus banderines en anexo 4 “Lámina Cuñas de Extracción”.

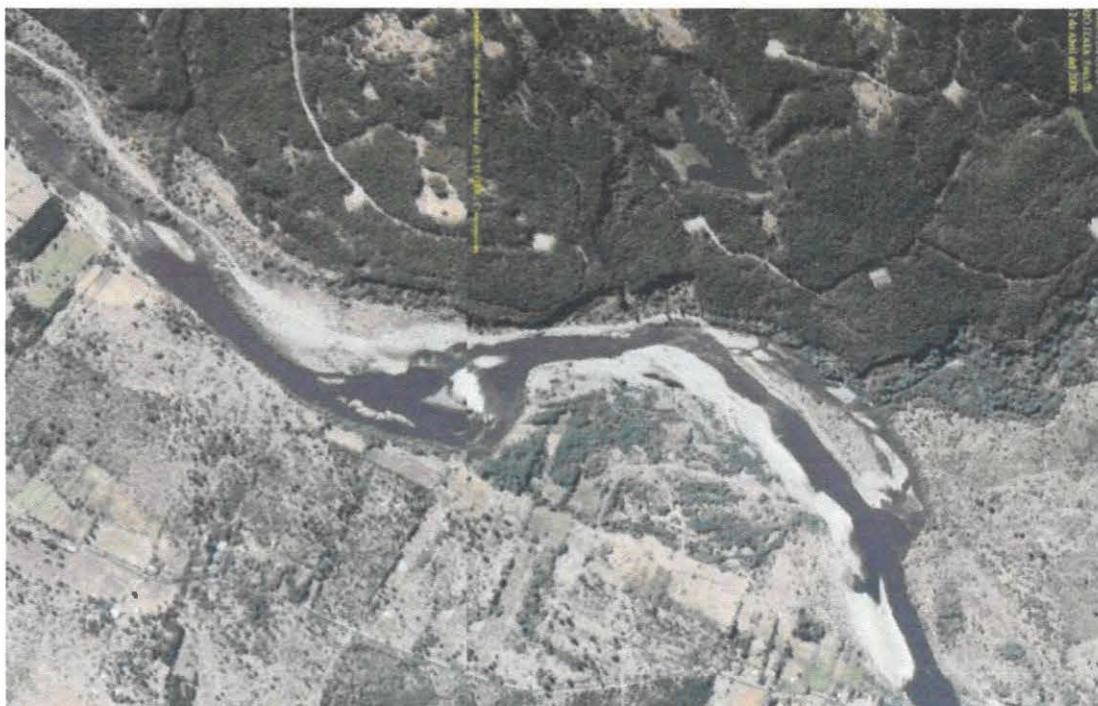
Figura 3: Fotografía Aérea Sector de Extracción.
Fuente: Vuelo Particular, Abril 2008.

A continuación se presenta una fotografía aérea actualizada del sector de extracción y la ubicación de las cuñas.

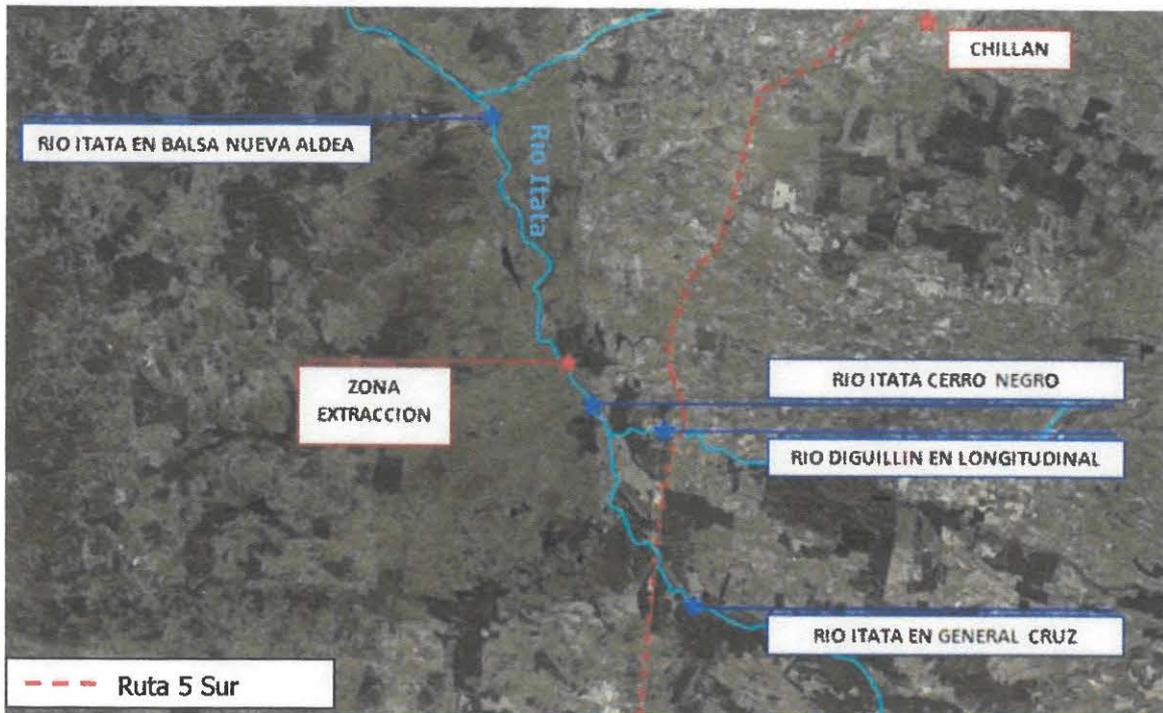
Figura 5: Ubicación Estaciones Fluviométricas y Zona de Extracción.
Fuente: Google Earth.

En la Figura 5 se muestra la ubicación de las estaciones fluviométricas y la zona de extracción.

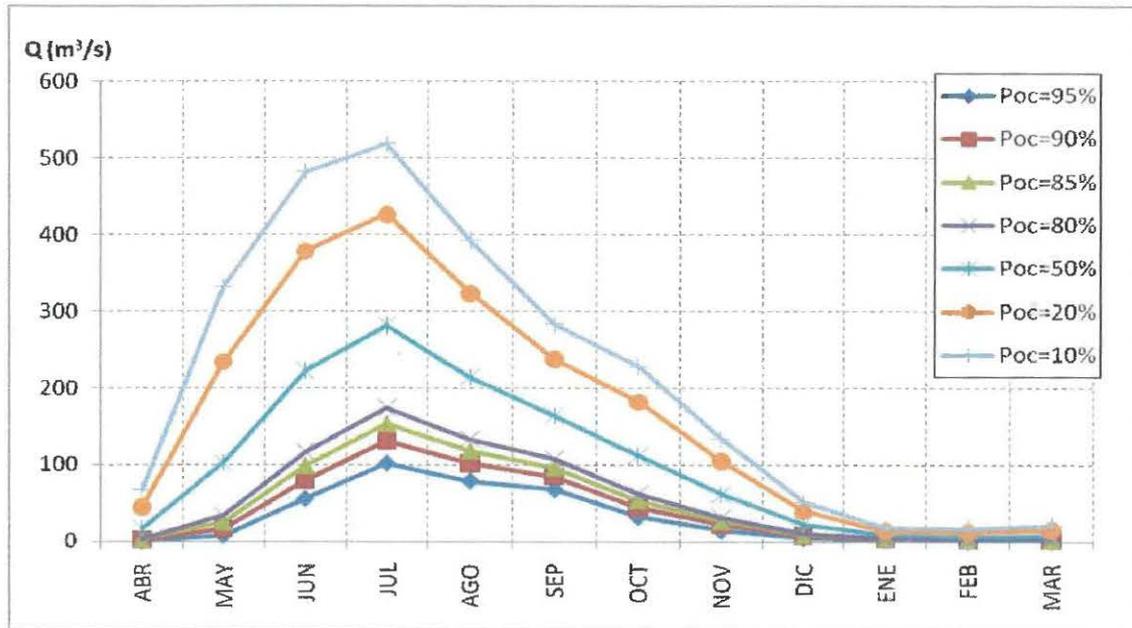
Figura 6: Curvas de variación Estacional, Río Itata en Cerro Negro.
Fuente: Elaboración Propia.

A partir de los resultados obtenidos, construyeron las curvas de variación estacional del tramo que permiten visualizar el régimen de caudales y nos dan una idea de las características de la hoya hidrográfica. En este caso, y al observar las curvas se puede afirmar que los caudales del tramo presentan un régimen pluvial, donde el periodo de caudales mayores se produce desde Mayo a Septiembre. En la Figura 6 se observan las curvas de variación estacional.

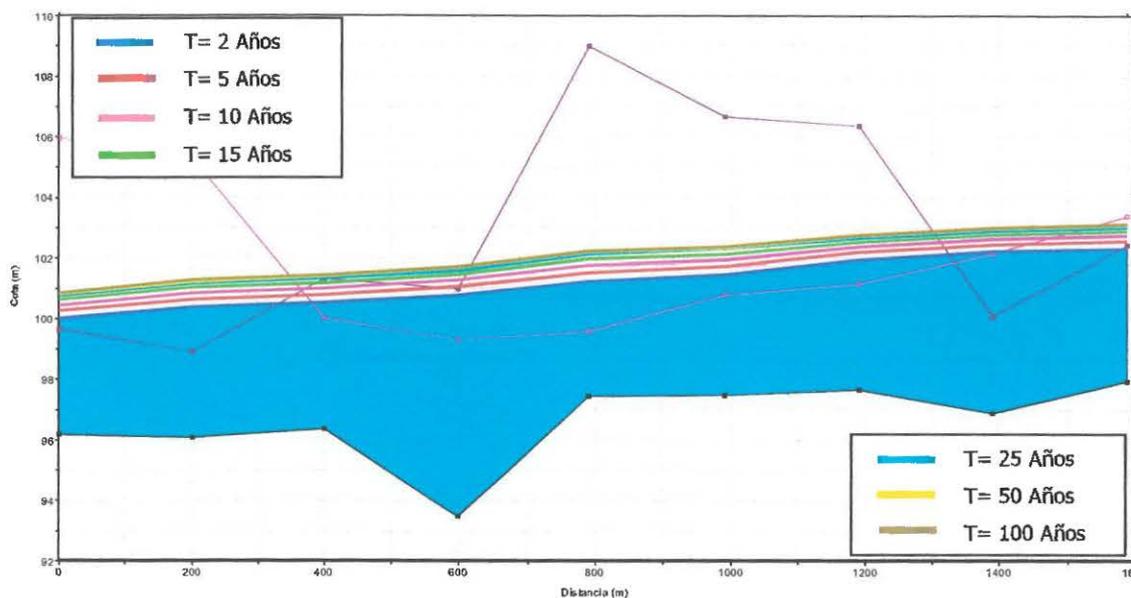
Figura 7: Ejes Hidráulicos, Caudales de Crecida Río Itata – Sector Extracción.
Fuente: Resultado Modelación.

En la Figura 7 se muestran los ejes hidráulicos para los caudales de crecida con periodo de retorno $T=2$ Años, $T=5$ Años, $T=10$ Años, $T=15$ Años, $T=25$ Años, $T=50$ y $T=100$ Años. Además, en esta figura se muestran las cotas de los bordes de las planicies de inundación (líneas magenta y lila).

Paralelamente a los ejes hidráulicos el programa permite obtener una serie de variables que caracterizan al flujo, tales como la velocidad de escurrimiento, el ancho de la sección mojada, etc, las que se exponen de la Tabla 8 a la Tabla 13.

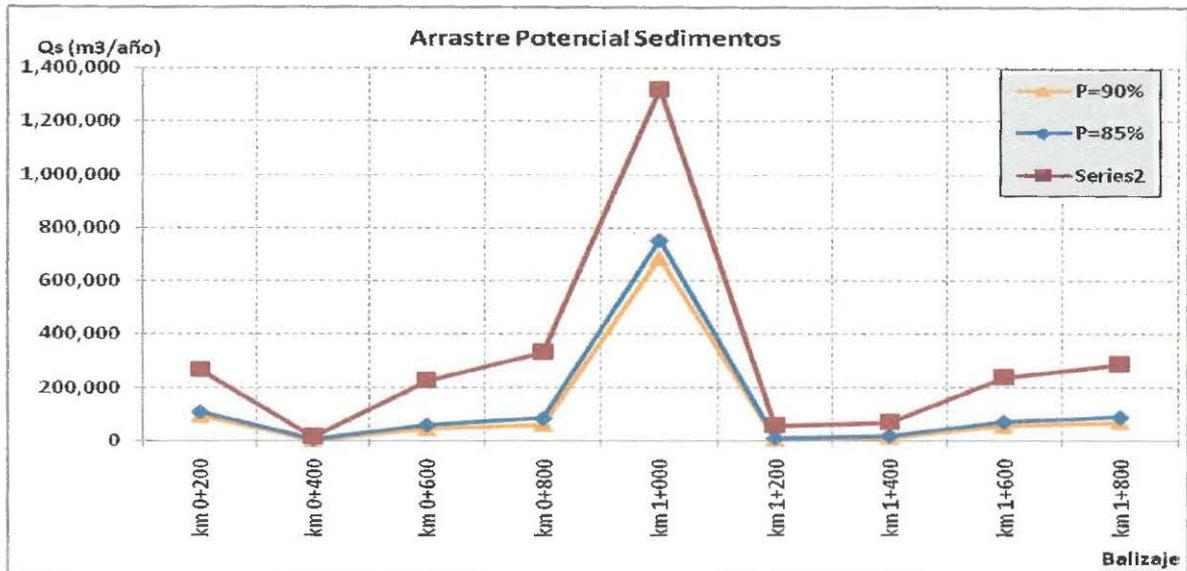
Figura 8: Arrastre potencial de Sedimentos, Río Itata.
Fuente: Resultado Modelación.

En las Tabla 14 a Tabla 16 se entregan los resultados obtenidos de la simulación. En el caso del río Itata en el sector en estudio es posible caracterizar el arrastre como la diferencia entre

el arrastre máximo en una sección (km. 1.000) y el promedio de arrastre del tramo, (ver Figura 8). En la Tabla 17 se expone un resumen de los resultados del análisis de arrastre de sedimentos y en la Tabla 18 el resultado del análisis de arrastre de sedimentos.

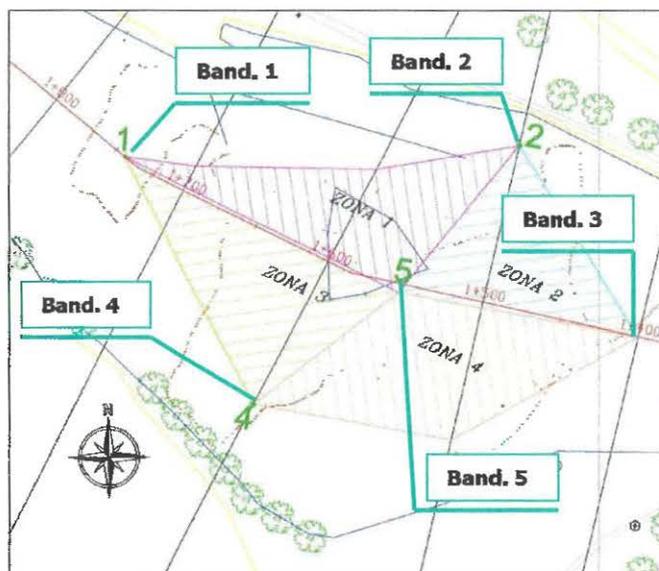
Figura 9: Esquema de Trabajo, Cuña 1.

El proyecto se divide en 3 cuñas de extracción, las cuales a su vez se dividen en 4 zonas cada una. Iniciando las faenas a partir de la *cuña 1*, aguas abajo hacia aguas arriba hasta llegar a la cuña 3. Para cada cuña el orden de extracción es: zona 1, zona 2, zona 3 y zona 4. Esto es, aguas abajo hacia aguas arriba desde la ribera hacia el centro del cauce. Se deja establecido que se debe abandonar una zona antes de empezar la siguiente.

Se debe aclarar que: la *cuña 1* se encuentra incluida en permiso sectorial ingresado a la I. Municipalidad de Bulnes y remitido a la DOH por ésta.

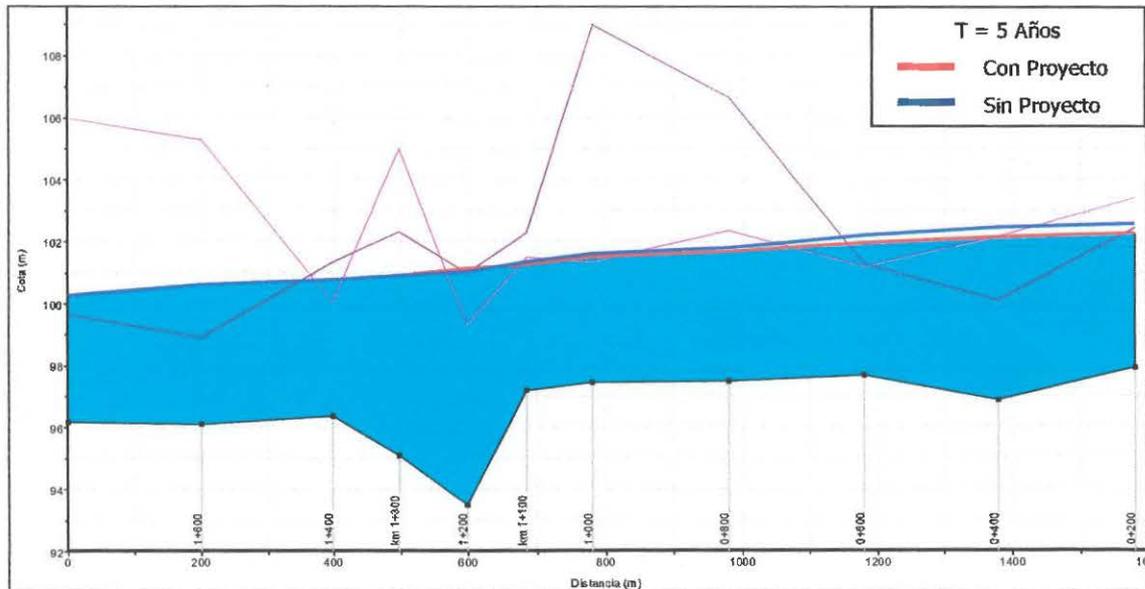
Figura 12: Ejes Hidráulicos T=5 años.
Fuente: Resultado Modelación.

Para este caso se entregan los resultados del eje hidráulico de las crecidas para la crecida con periodo de retorno T=5 años, T=25 años y T=50 años, para la situación con y sin proyecto. En los gráficos, la línea roja representa la situación con proyecto y en azul la situación sin proyecto.

Al observar el resultado de los ejes hidráulicos entregados se observa que la influencia de la extracción del volumen solicitado no afecta la altura de escurrimiento, lo que hace presumir que la extracción del volumen solicitado no altera los procesos erosivos de erosión y depositación normales en el cauce, ni tampoco las variables que definen el comportamiento hidráulico del cauce.

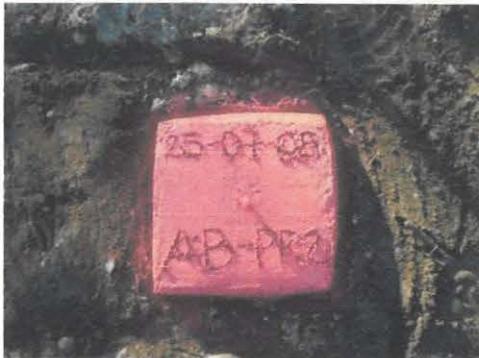
<p>Imagen: 0001 Elemento: PR 2 Ubicación: Ribera Izquierda Río Itata. Descripción: Bloque de Hormigón.</p> <table border="1" data-bbox="922 600 1417 667"> <thead> <tr> <th colspan="3">CUADRO DE PRs</th> </tr> </thead> <tbody> <tr> <td>PR 1</td> <td>5922124</td> <td>731420</td> </tr> </tbody> </table> <p>Uso: 18 H Datum: WGS 84</p>	CUADRO DE PRs			PR 1	5922124	731420
CUADRO DE PRs							
PR 1	5922124	731420

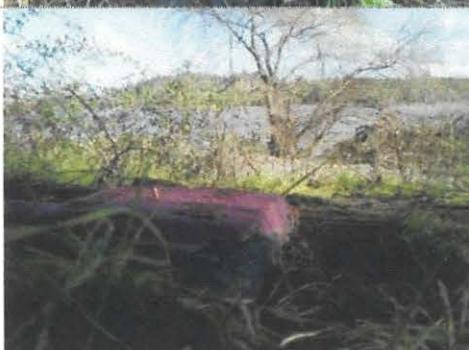
<p>Imagen: 0004 Elemento: PR 1</p>

<p>Imagen: 0003 Elemento: PR 1 Ubicación: Ribera derecha río Itata.</p> <table border="1" data-bbox="922 1290 1417 1357"> <thead> <tr> <th colspan="3">CUADRO DE PRs</th> </tr> </thead> <tbody> <tr> <td>PR 2</td> <td>5922714</td> <td>730542</td> </tr> </tbody> </table> <p>Uso: 18 H Datum: WGS 84</p>	CUADRO DE PRs			PR 2	5922714	730542
CUADRO DE PRs							
PR 2	5922714	730542

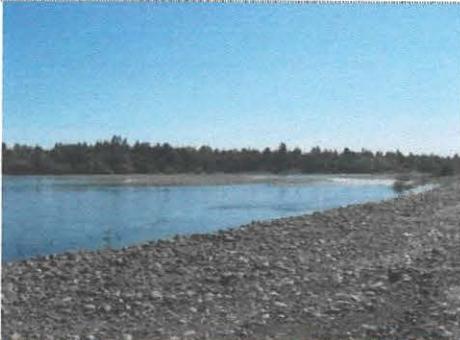
<p>Imagen: 0005 Contenido: Cuña de Extracción N° 1 Vista desde aguas arriba</p>

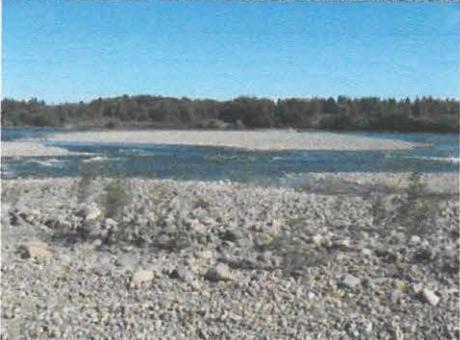
<p>Imagen: 0006 Contenido: Cuña de Extracción N° 1 Vista desde ribera izquierda</p>

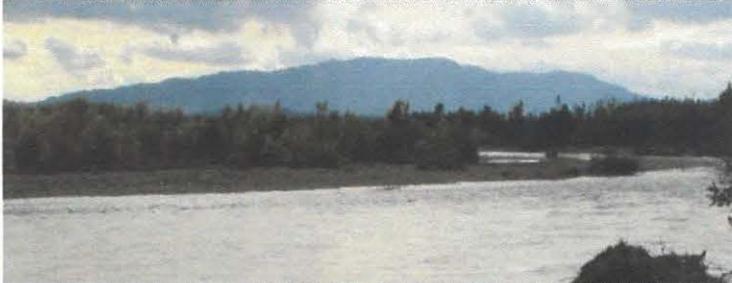
<p>Imagen: 0007 Contenido: Cuña de Extracción N° 2 Vista desde Cuña de Extracción N° 3</p>

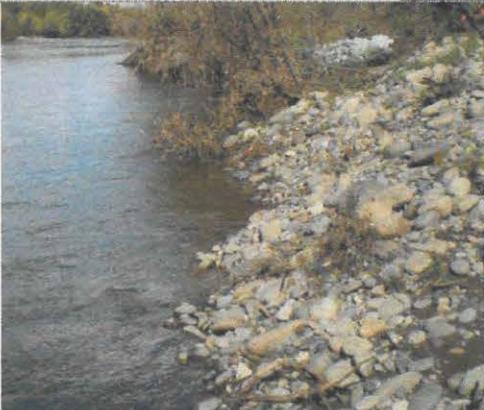
<p>Imagen: 0008 Contenido: Cuña de Extracción N° 3 Vista Sector Aguas Arriba.</p>

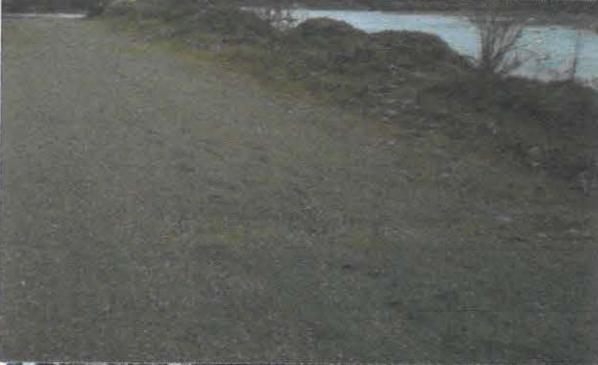
<p> Imagen: 0009 Contenido: Cuña de Extracción N° 3 Vista sector central, desde aguas abajo. </p>

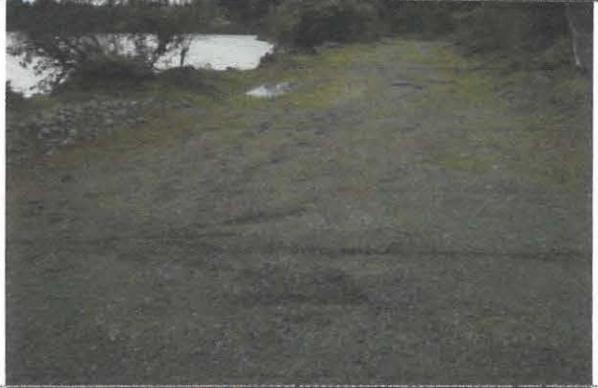
<p> Imagen: 0010 Contenido: Cuña de Extracción N° 3 Vista sector central cuña, hacia aguas abajo. </p>

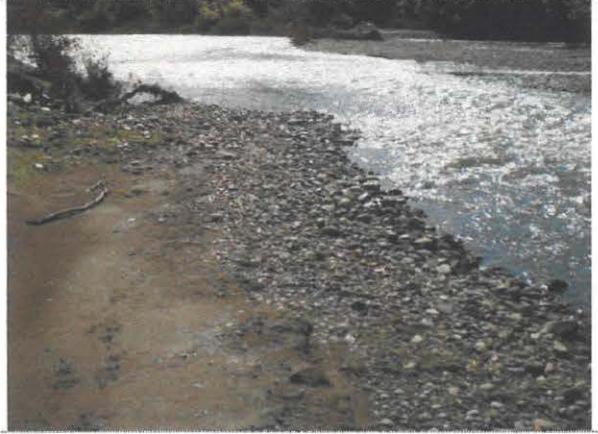
<p> Imagen: 0011 Contenido: Cuña de Extracción N° 3 Vista zona de aguas abajo hacia ribera Norte Río Itata </p>
