MAT.: Informa sobre los resultados obtenidos en el monitoreo hidroquímico realizado el 21 de marzo de 2018, producto de la emergencia ambiental ocurrida al interior de las instalaciones del denominado *Proyecto Caserones*.

MINUTA DCPRH N° 11 /

MAT.: Emergencia Río Ramadillas.

Entregar los resultados del monitoreo de calidad de aguas realizado en marzo del 2018, en el río Ramadillas, cuenca del Río Copiapó, comuna de Tierra Amarilla y proponer recomendaciones a la situación exhibida.

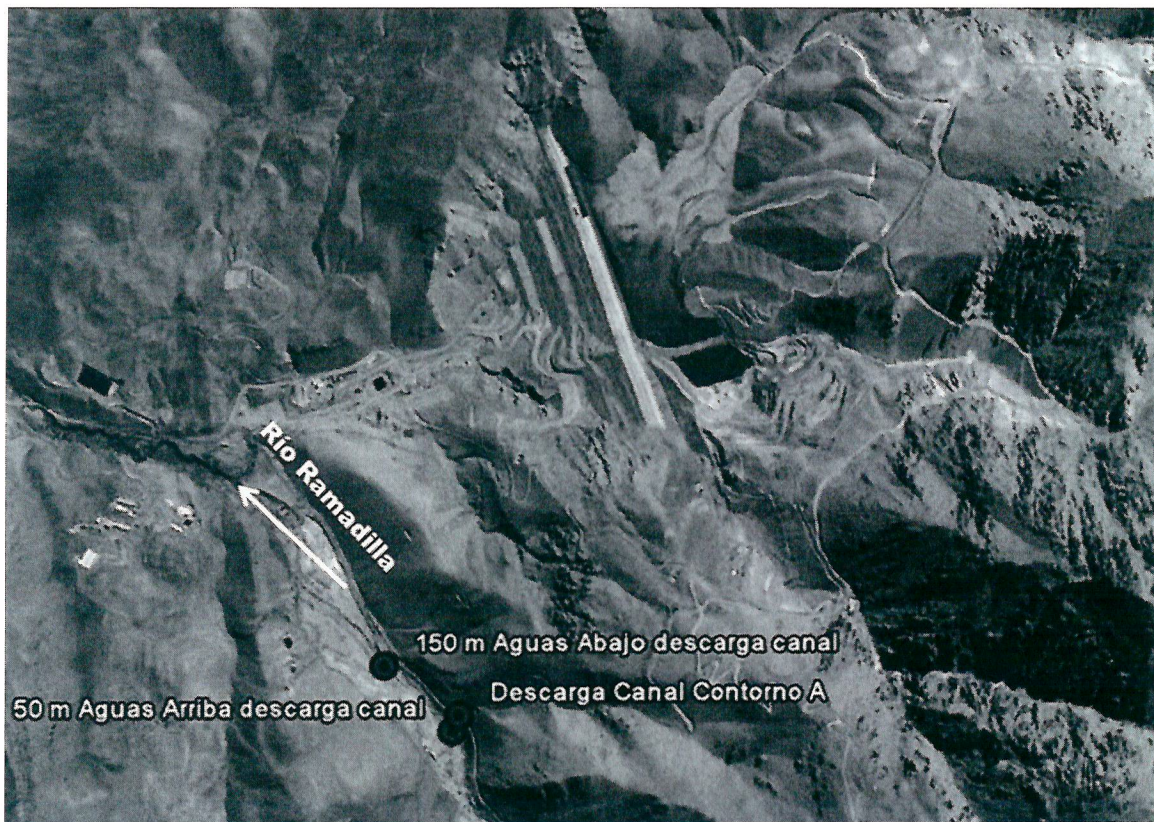
Figura 1: Sector en estudio: Río Ramadilla - Tranque relaves Proyecto Caserones

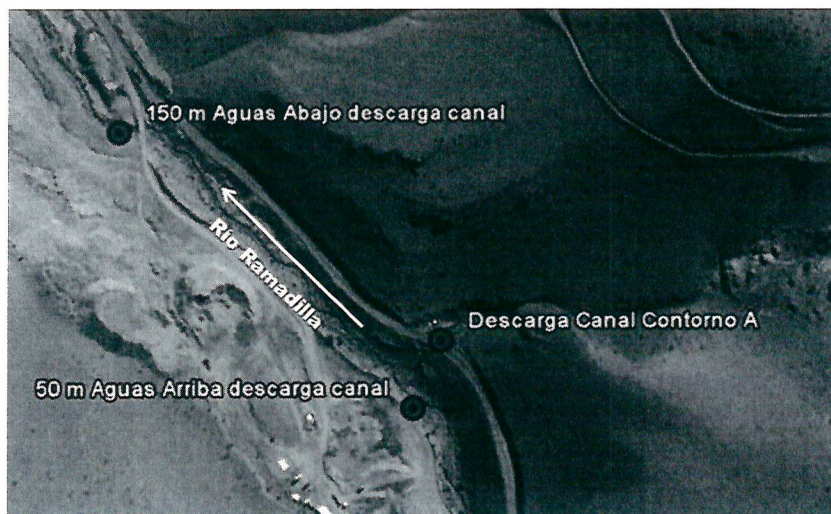
El monitoreo realizado en el canal de contorno y el río Ramadilla fue realizado el día 21 de marzo del 2018 y se compuso de 3 estaciones puntuales de medición de la calidad de las aguas. Los criterios utilizados para su ubicación fueron su accesibilidad y representatividad con respecto de la posible contaminación.

Figura 2: ubicación de estaciones de monitoreo
