5135 - MONITOREO Y REPORTABILIDAD DE PROYECTO CASERONES ASOCIADOS AL VALLE DE COPIAPÓ

CÓDIGO Arcadis: N° 5135-1000-RH-INF-004

INFORME TRIMESTRAL NOVIEMBRE 2019-ENERO 2020

MARZO 2020

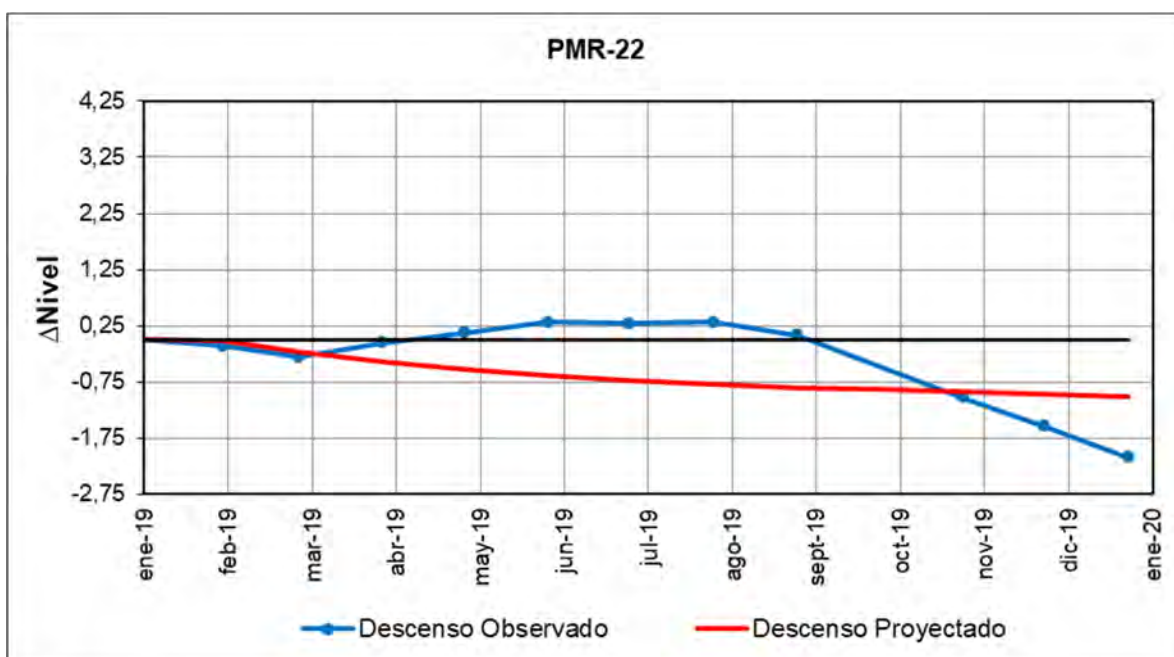
Figura 5.160: Variación de nivel observado y proyectado pozo PMR-22.
