EN LO PRINCIPAL: Observaciones a Programa de cumplimiento Refundido de la empresa Collahuasi; **PRIMER OTROSÍ:** Acompaña documentos; **SEGUNDO OTROSÍ:** Solicita visita a terreno.

Que por este acto vengo en presentar observaciones al Programa de Cumplimiento Refundido N°3 (en adelante, PDCR N°3) presentado por la empresa Compañía Minera doña Inés de Collahuasi por cuarta vez, en calidad de denunciante y tercero interesado de mi representada en este procedimiento sancionatorio, a fin de que la SMA en uso de las facultades que le mandata la ley tenga presente las observaciones que se formularan y en definitiva rechace este PDCR N°3 en todas sus partes, ejerciendo las facultades sancionatorias que correspondan en conformidad a la gravedad, continuidad y reiteración de las infracciones en que ha incurrido la empresa investigada en este proceso sancionatorio.

Fotografías en la que se demuestra los impactos negativos generados por el incumplimiento de compromisos ambientales y afectaciones en el sistema de vida y costumbre de la comunidad del Salar de Coposa

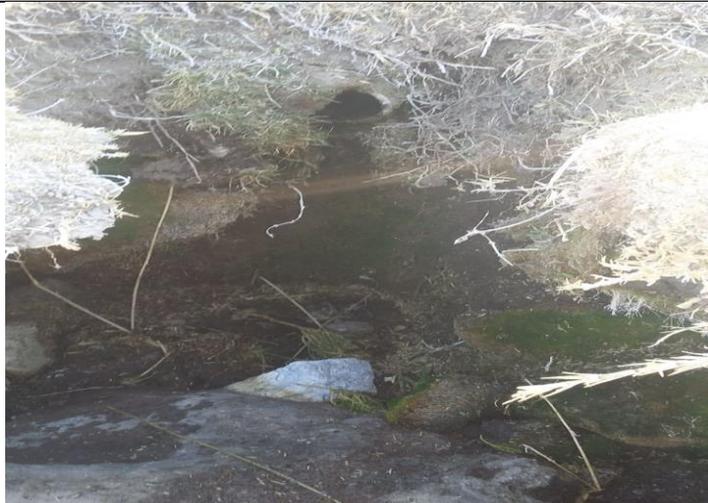
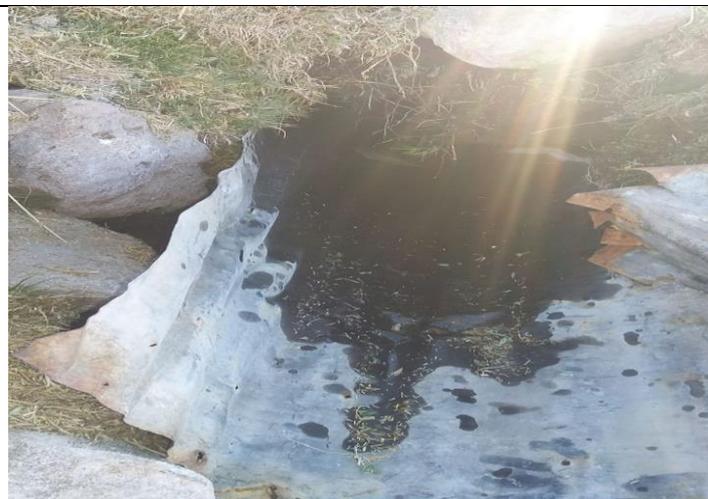
Imagen de capturada en Abril de 2018, se observa la vertiente sin mitigación y por ende poca agua en la vertiente Jacho Coposa. Fuente: Elaboración propia

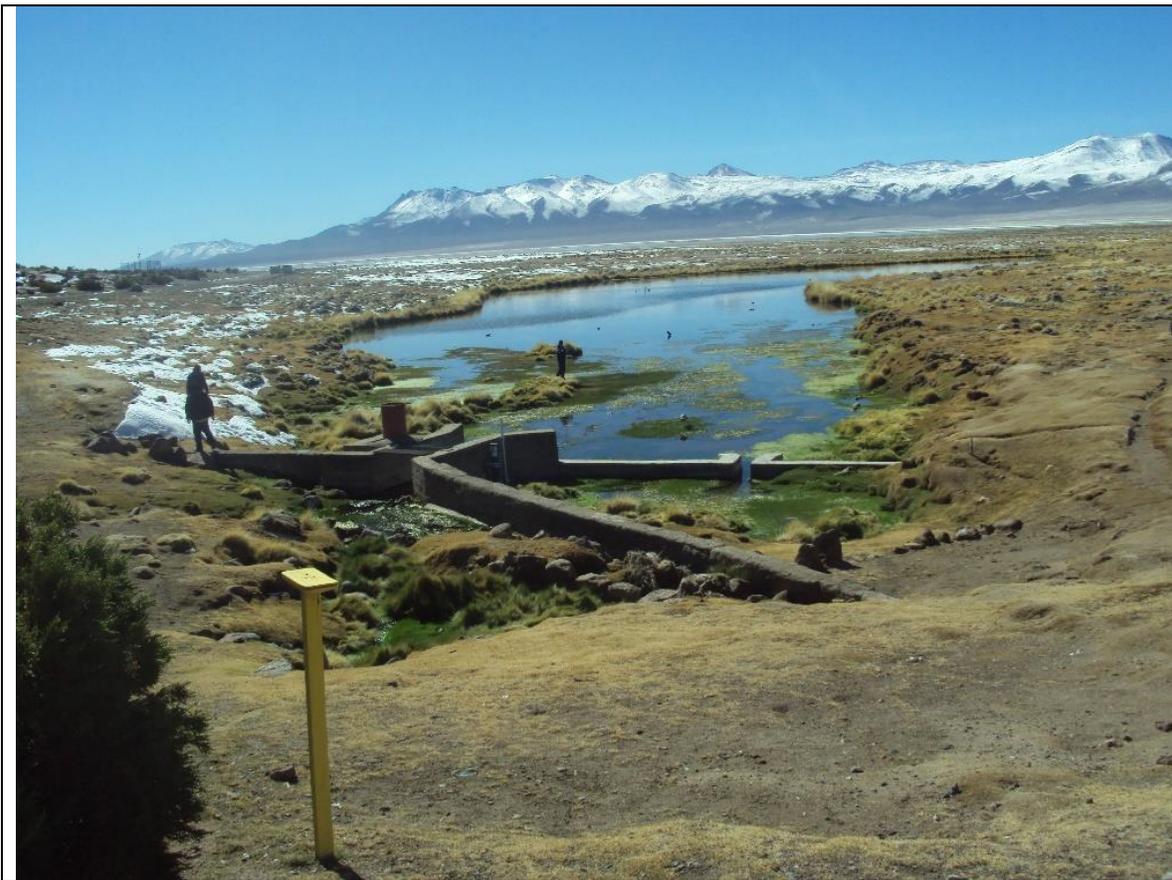
Fotos de fecha 12/07/2010, Jacho Coposa sin riego de mitigación y poquita agua en la vertiente, incluso se ven los llachus (plantas acuáticas que consumen las llamas) sobre salido del agua y al no correr agua, la laguna estaba hedionda es decir olía muy mal. Esta situación se presentaba en reiteradas oportunidades.

De acuerdo al informe de ECOS "Actualización Análisis y estimación de efectos ambientales", el caudal natural en fecha muy cercana (13/07/2010 día siguiente a la fecha de la fotografía) había descendido a 26,5 l/s, comprobándose la correlación directa con la imagen precedente y el impacto directo sobre la laguna y el bofedal existente.

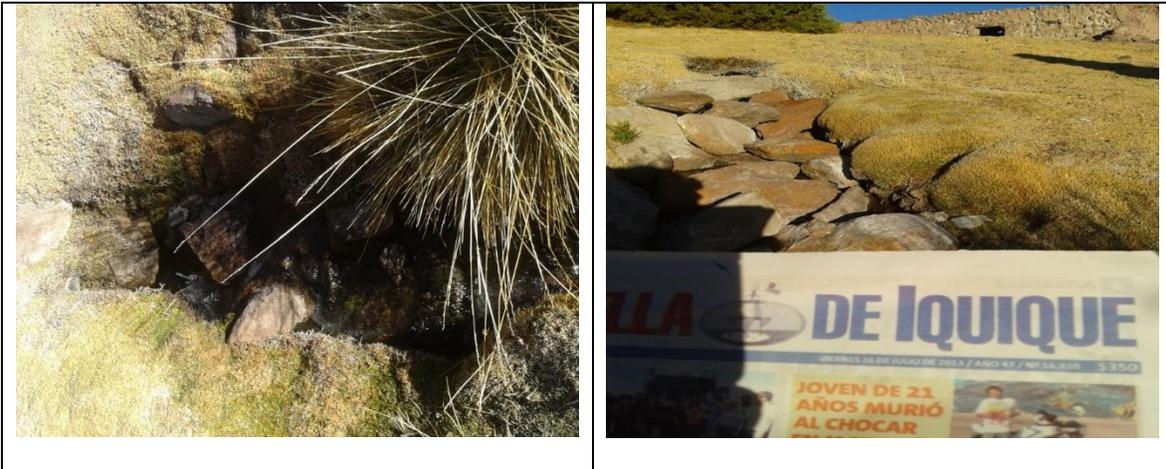
Ubicación: Vertiente Jachucoposa
Fecha de Registro: 26-07-2013
Observaciones: Vertiente seca sin caudal de agua

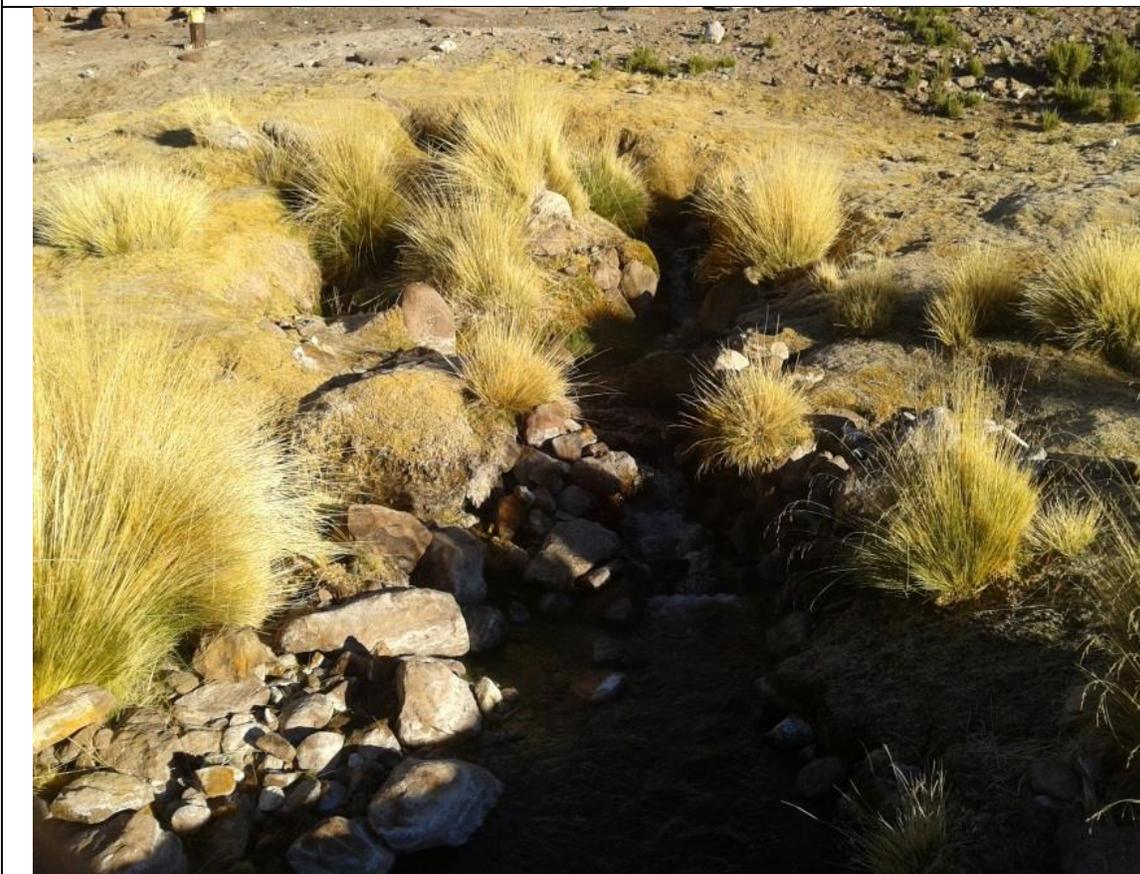
Fotografía Ubicación: Vertiente Natural Jachucoposa
Fecha de Registro: 26-07-2013
Observaciones: Vertiente natural con alteración de caudal de agua. Alta disminución de caudal de agua. Se reitera la situación de años anteriores a esta fecha.

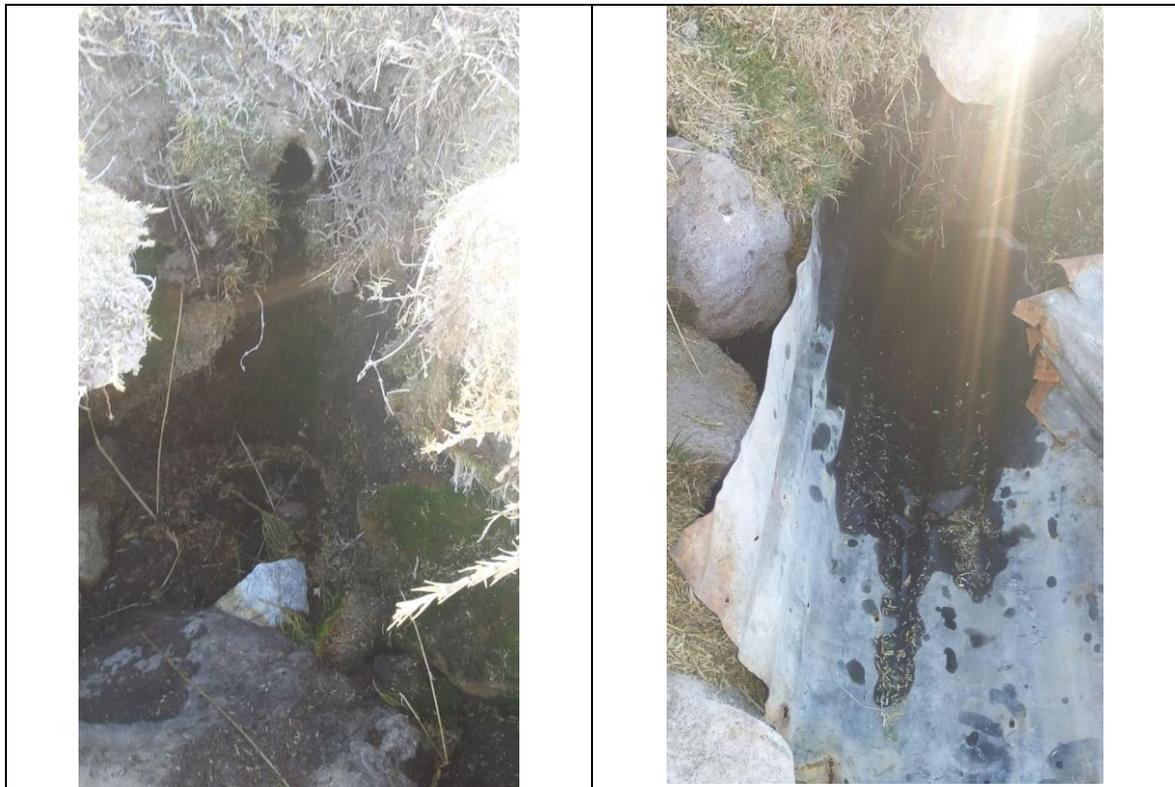
Imagen de fecha 04/2018, se observa la vertiente sin mitigación y por ende poca agua en la vertiente Jacho Coposa

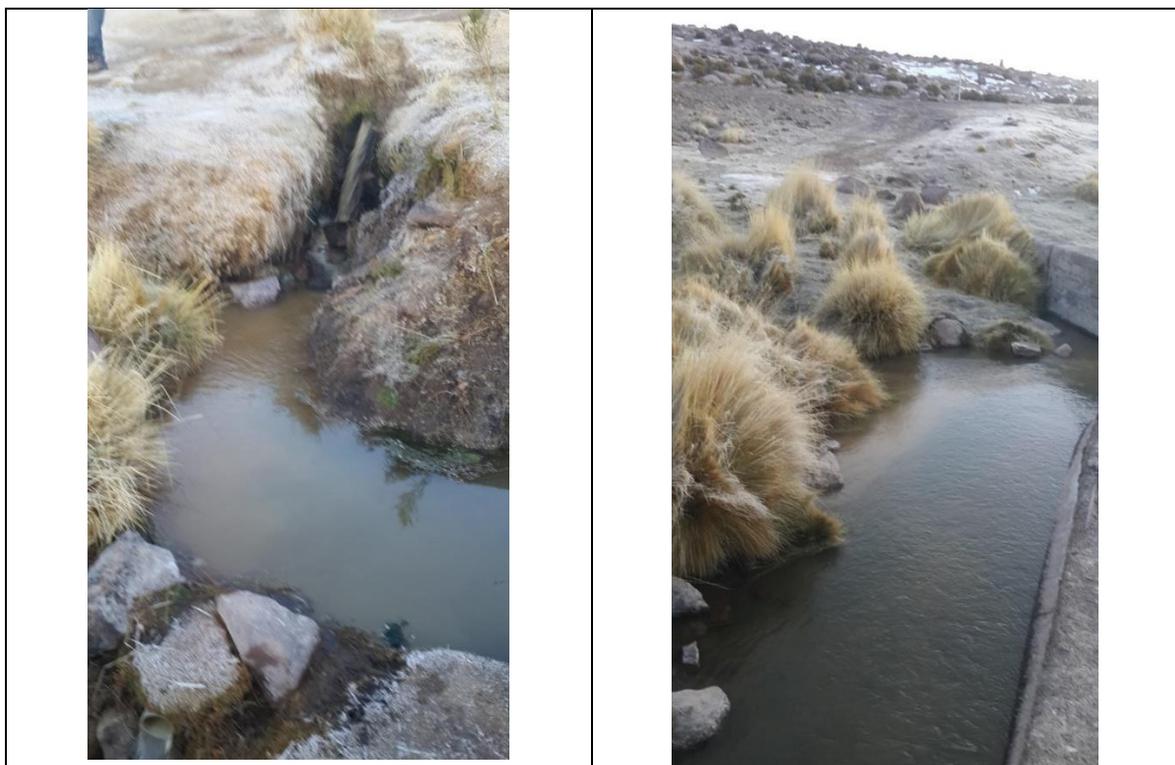
Imagen de fecha 02/07/2018, agua con oxido inyectado en la mitigación de la vertiente del Salar de Coposa. No se realizó análisis, pero creemos que es óxido ya que dejó pintadas las piedras y la vegetación por donde escurrió el agua.

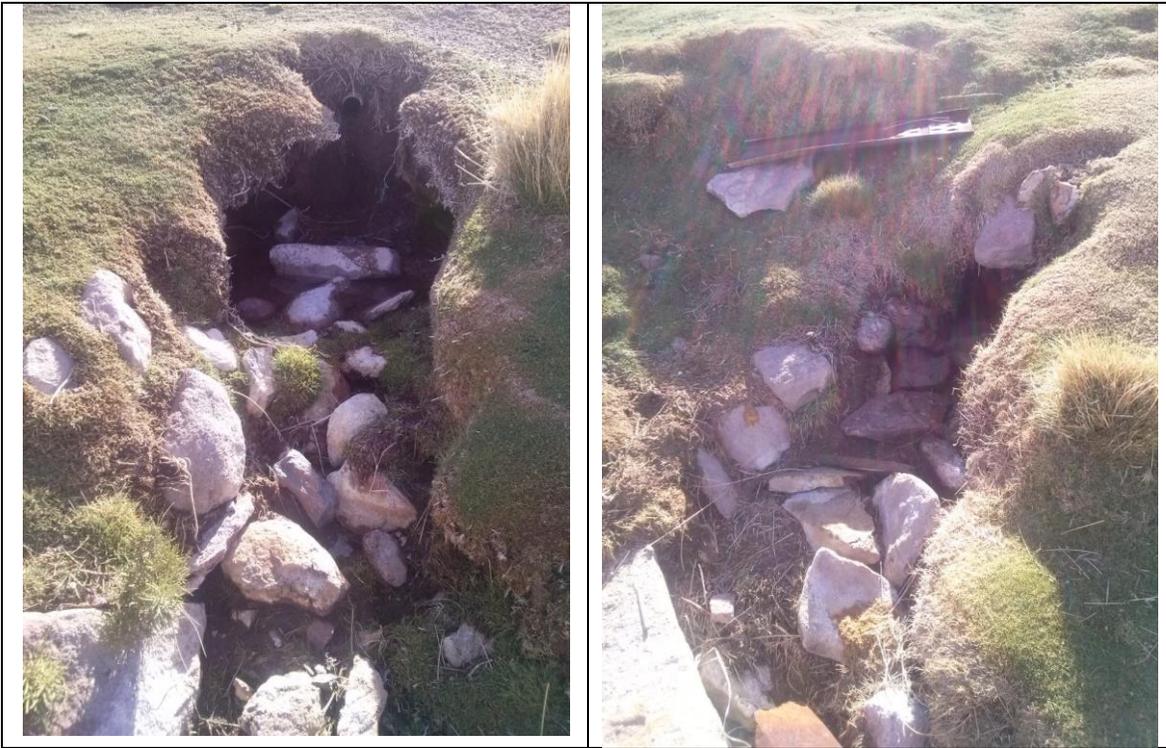
Imagen de fecha 16/12/2018 de la vertiente Jacho Coposa sin mitigación, esto ha ocurrido en muchas oportunidades y durante todos los años, y por falta de maáquina fotográfica no se han registrado las fotografías.

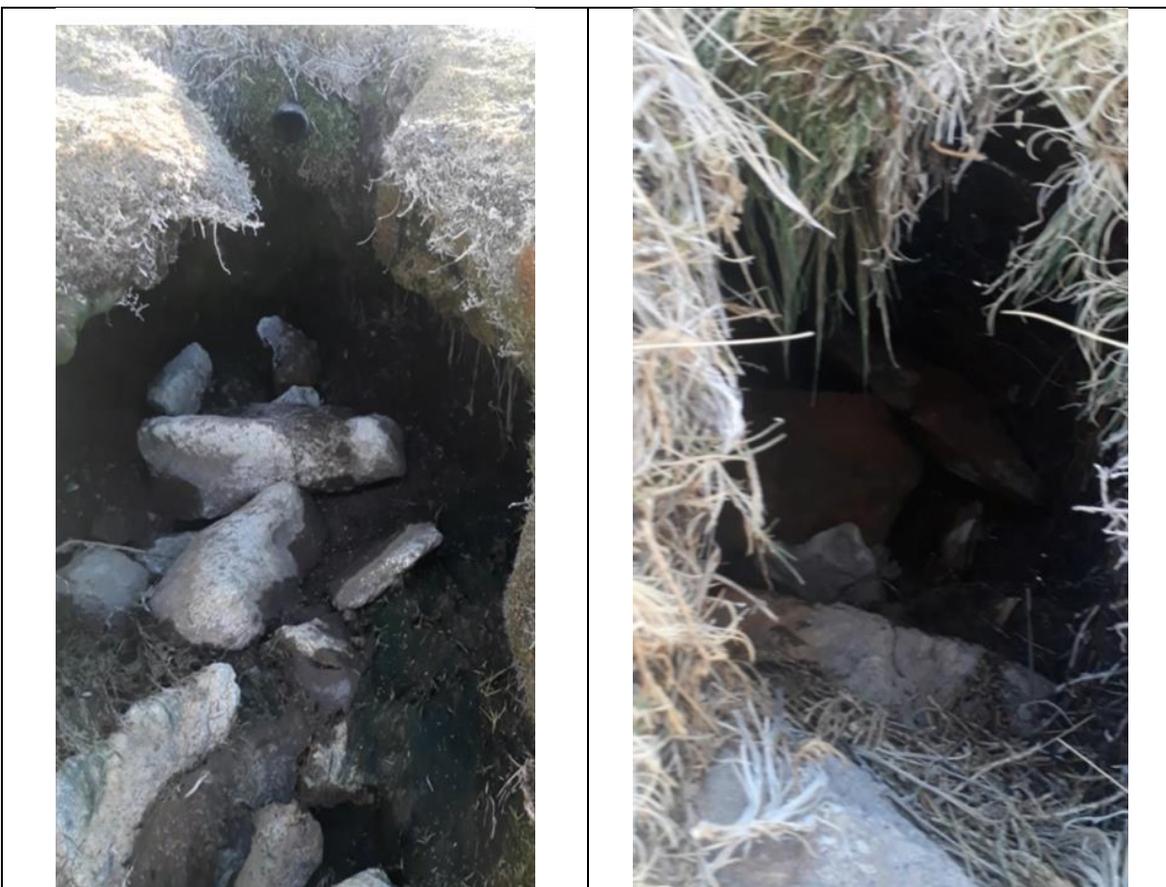
Imágenes de fecha 06/10/2019 en la que se observa a la vertiente Jacho Coposa sin la inyección de agua de mitigación, constatándose que el afloramiento natural -casi 0 litros por segundo- de la vertiente y su caudal dista demasiado a los registros que informa la empresa Collahuasi.

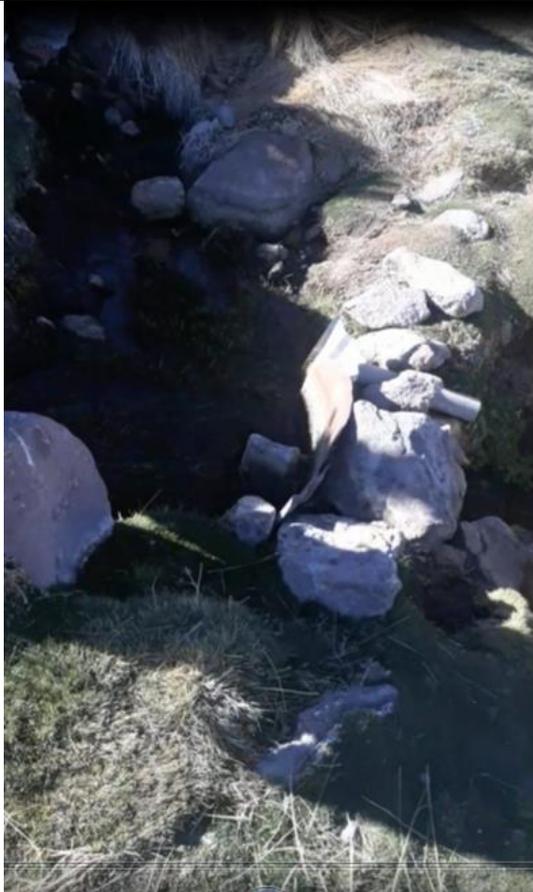
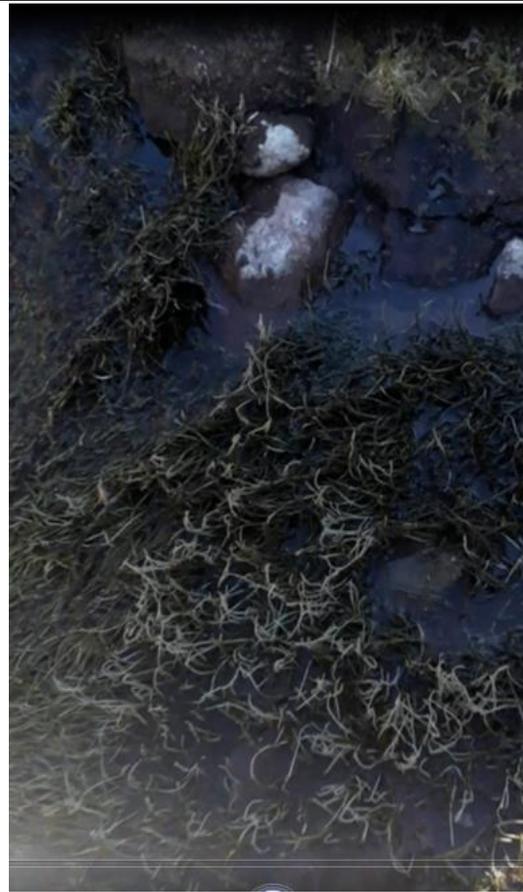
Imágenes de fecha 06/10/2019 en la que se observa a la vertiente Jacho Coposa sin mitigación, se observa los llachus (planta acuática que consumen las llamas) sin agua, demostrándose una baja muy significativa del nivel natural del agua de la vertiente.

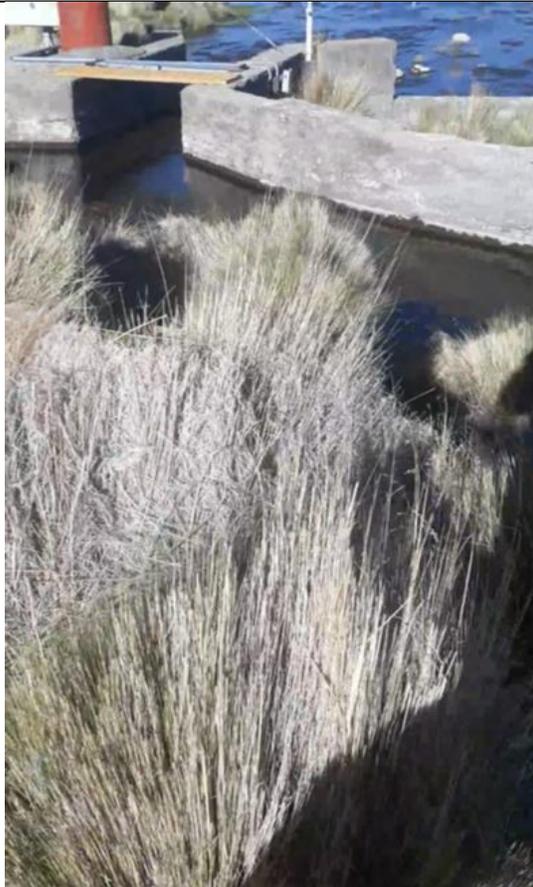
Imágenes de fecha 06/10/2019 en la que se observa a la vertiente Jacho Coposa sin mitigación, se evidencia una disminución importante del nivel de agua que pasa por el vertedero (línea roja, denota el cambio en el nivel del agua que pasa por el vertedero).

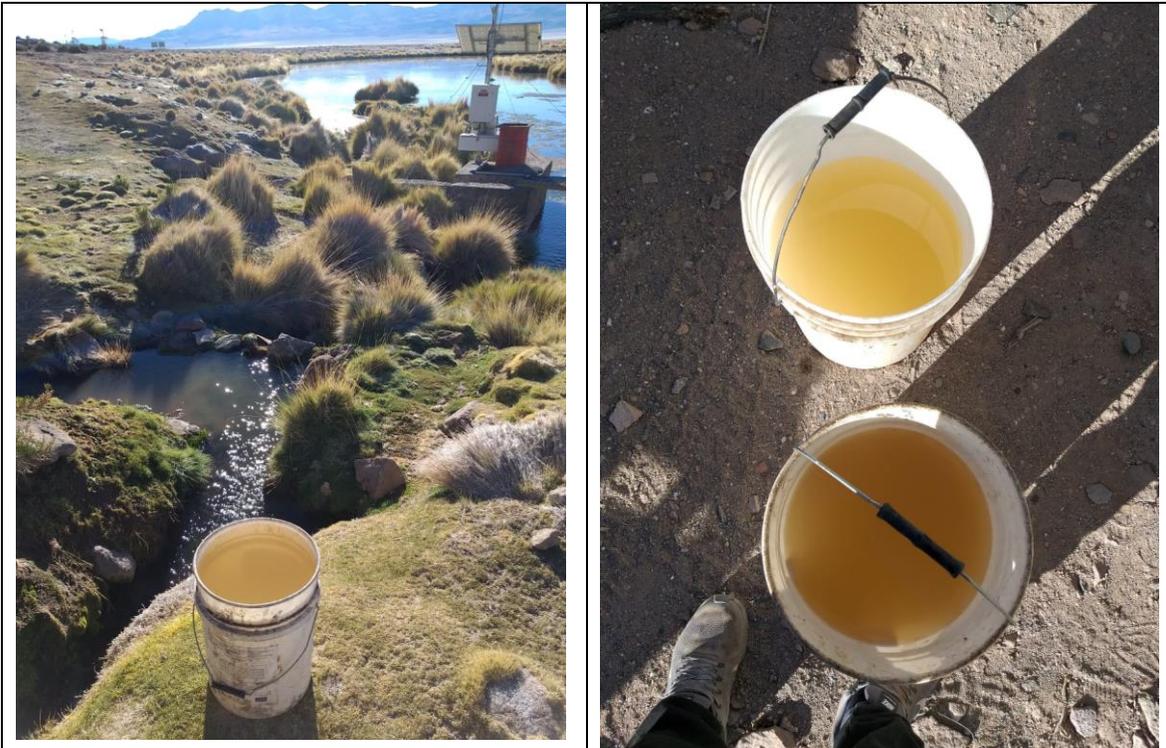
Un comunero observó el día 15/05/2019 lo sucio que estaba saliendo el agua de la mitigación en Jacho Coposa, situaciones de contaminación del agua de la laguna se ha presentado en muchas oportunidades, por lo cual se demuestra que la calidad del agua es cuestionable y contradice los informes que presenta la empresa Collahuasi.

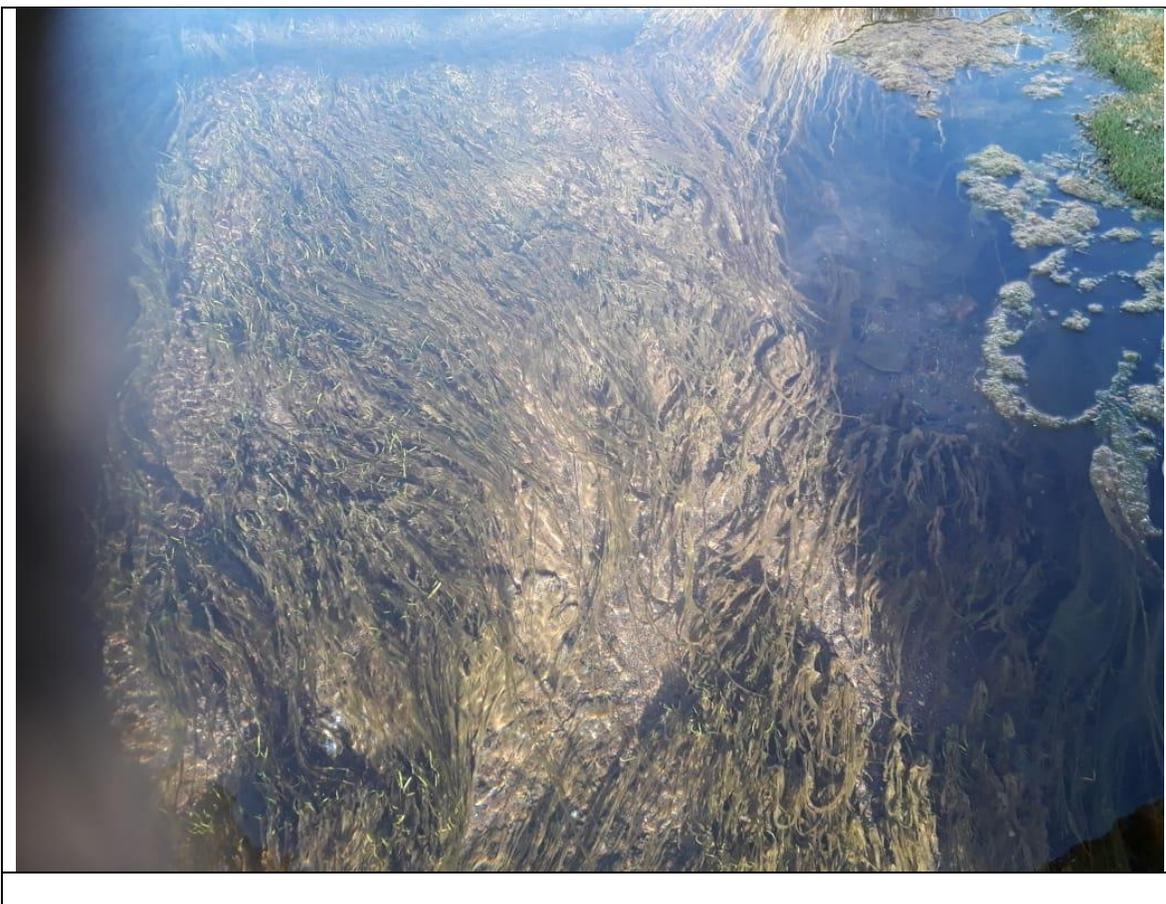
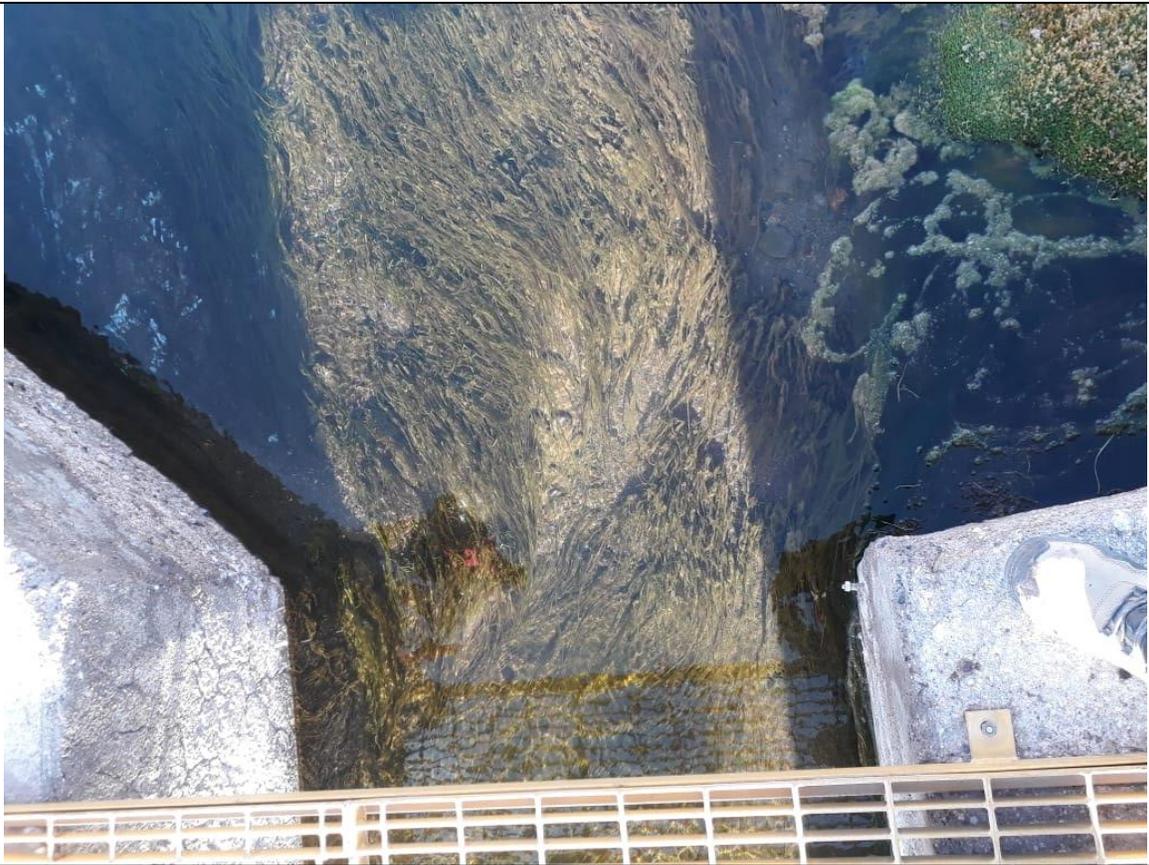
Imágenes de fecha 01/10/2019, en la que se observa a la vertiente de Jacho Coposa, en los dos vertederos como las limas, llachus y toda la vegetación acuática existente están contaminadas con óxido producto de la inyección de agua de la mitigación, ya que no se sabe desde dónde viene la mitigación y qué tipo de agua se están inyectando a la laguna.

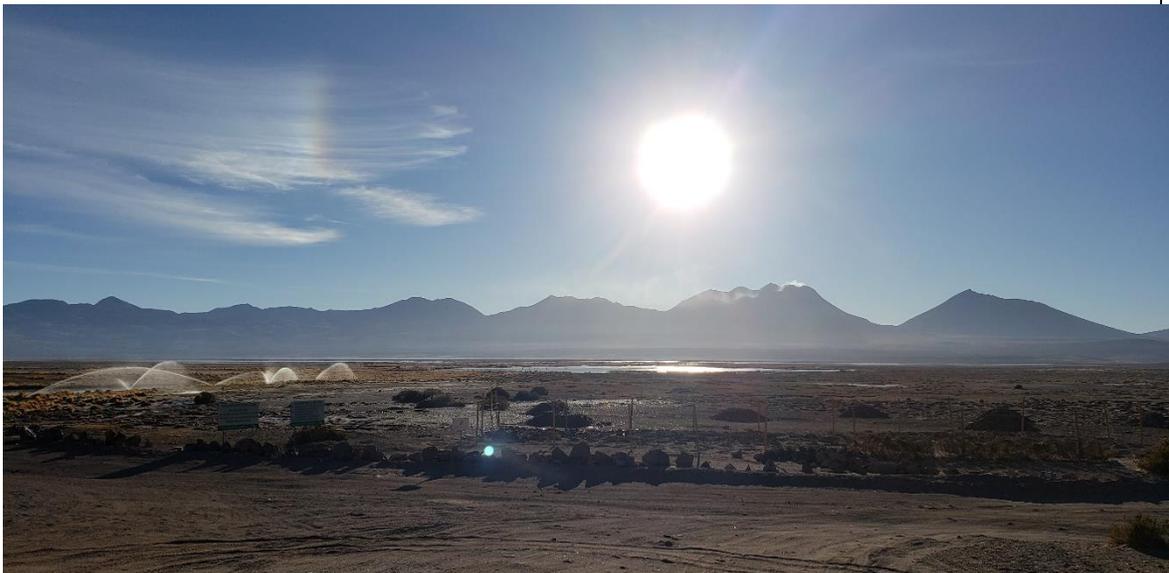
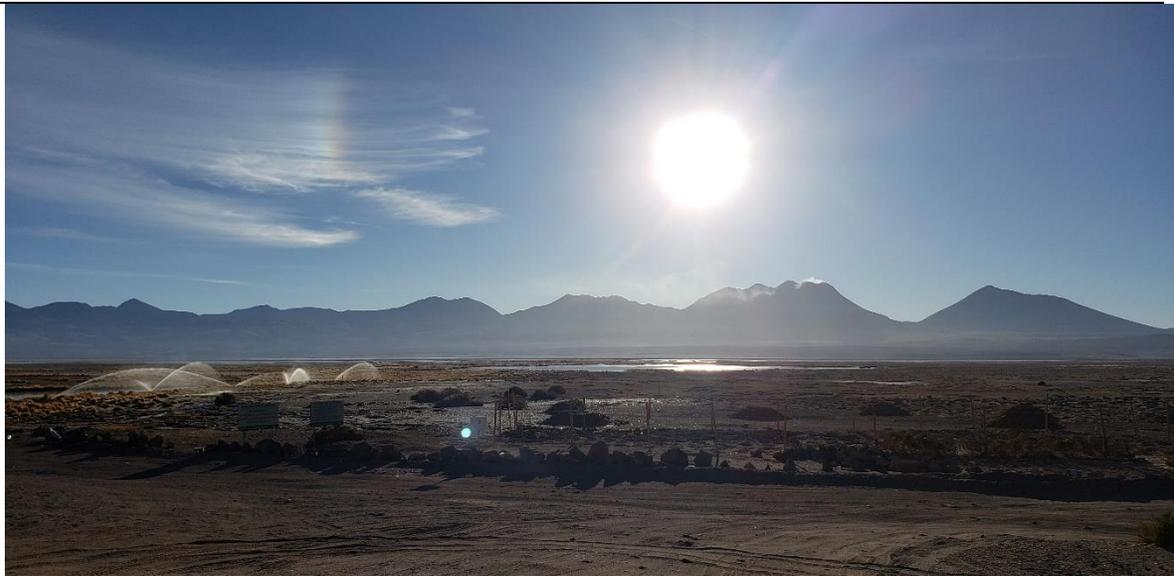
Mitigación de riegos por aspersión

Imagen de fecha 10/11/2018, de riego con aspersor a las 7:46 horas

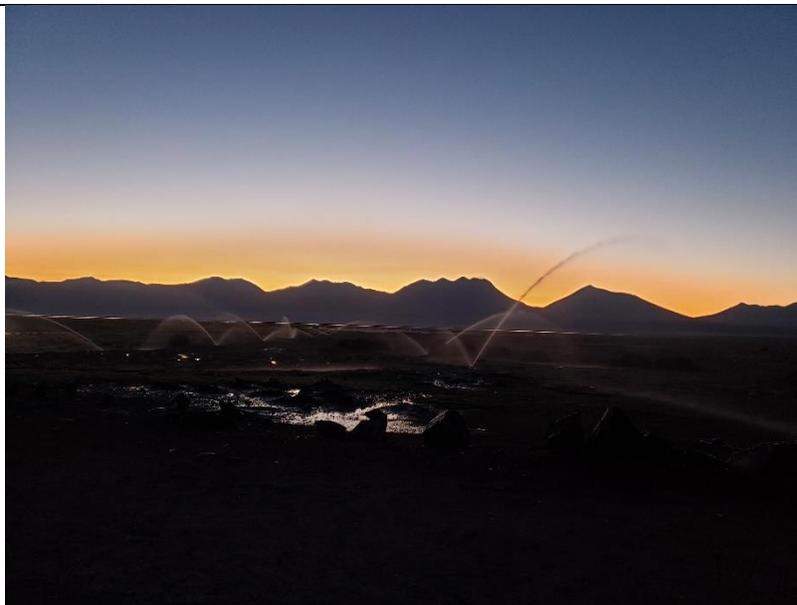
Imagen de fecha 11/03/2019, inicio de riego a las 7:15 horas

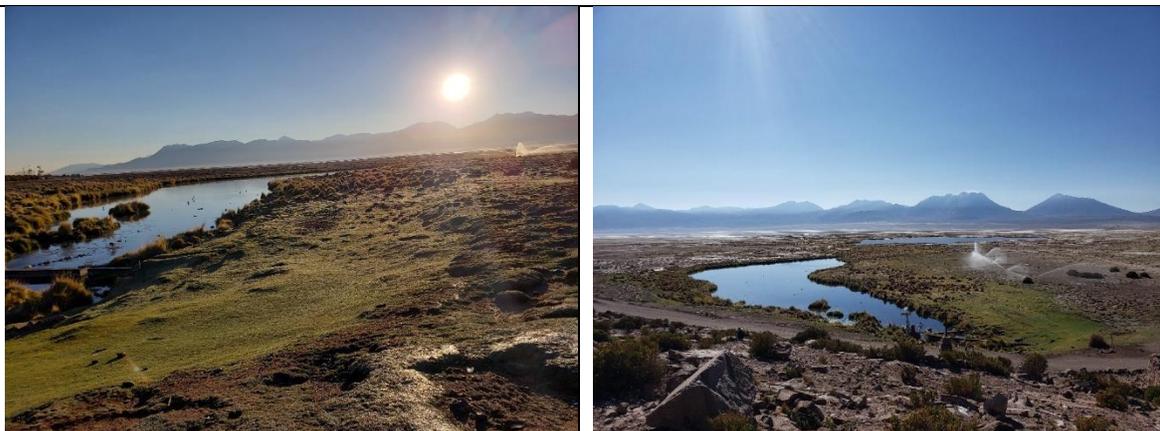
Fotos de fecha 11/03/2019, de riego con aspersor, estos riegos se inician muy temprano en horarios de baja temperatura y frio, este sistema de riego hace que las plantas se congelen y se quemen, por lo cual la medida de mitigación genera un efecto negativo sobre la vegetación del sistema lagunar que con el paso del tiempo van generando erosión y proliferando suelos más desérticos. Estos resultados contradicen los informes de mejora y aumento de superficie vegetal que presenta la empresa Collahuasi.

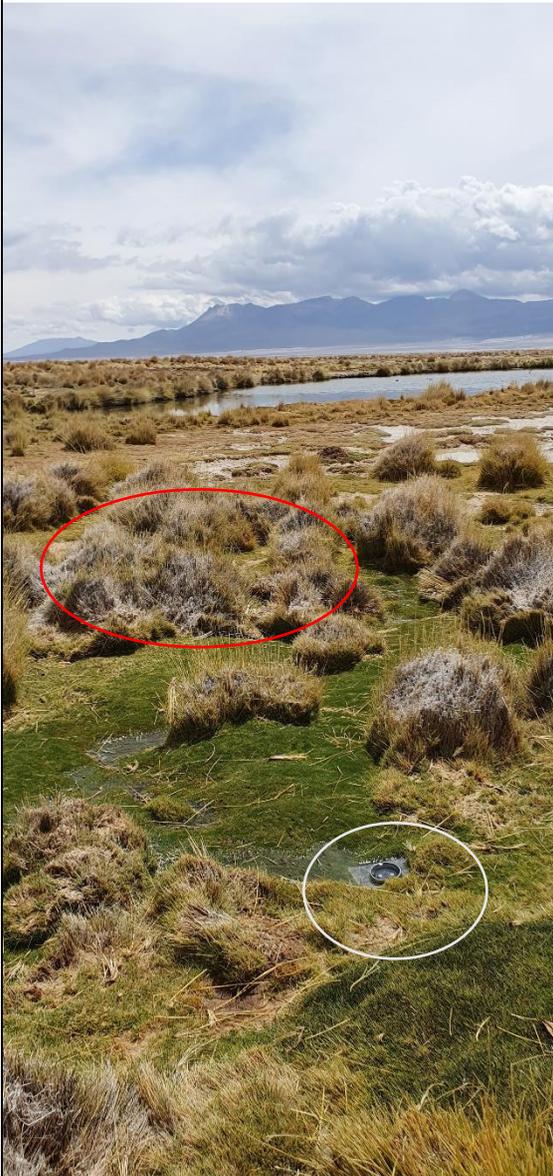
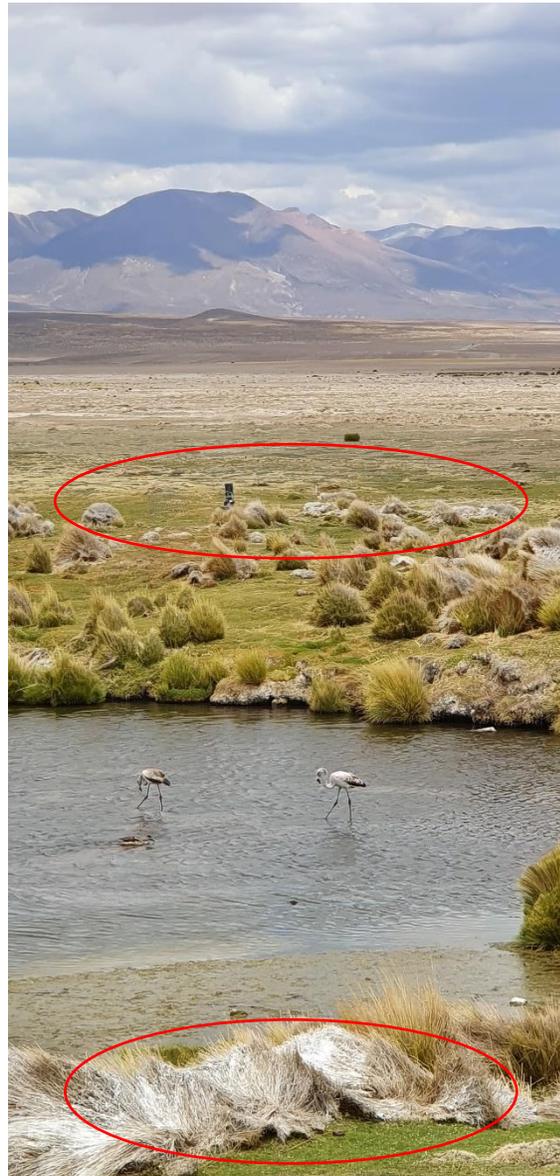
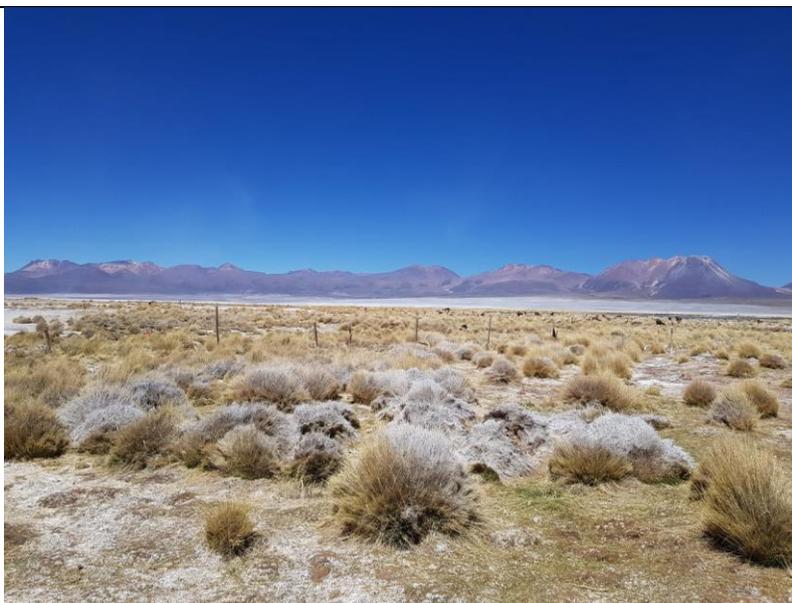
En estas imágenes, tomada el 8/03/2020, demuestra el impacto negativo del riego por aspersión, ya que se visualiza como las pajas (círculo rojo) del sector sometida a este sistema de riego por aspersores (círculo blanco) por varios años se han ido quemando y perdiendo.

Imagen de fecha 25/10/2019 en la que demuestra las wayllas totalmente quemadas por el riego por aspersión y en todas las áreas que se encuentra el riego por aspersión las wayllas están quemadas

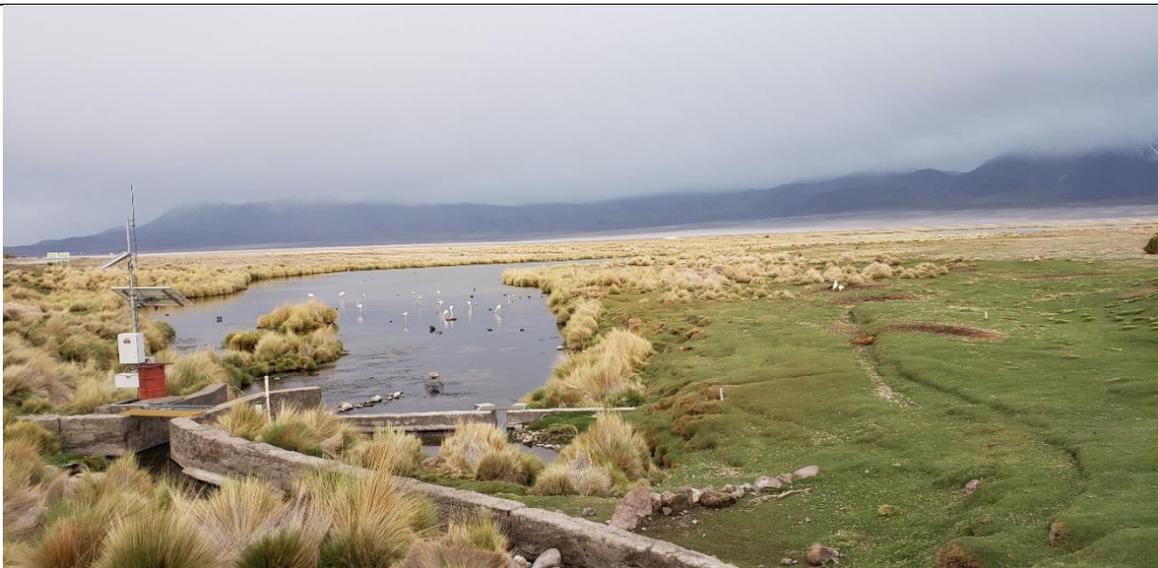
Imagen de la vertiente Jacho Coposa 18/01/2019, se observa las aves y el contraste en la vegetación, visualizándose grandes superficies vegetacionales alicaídas.

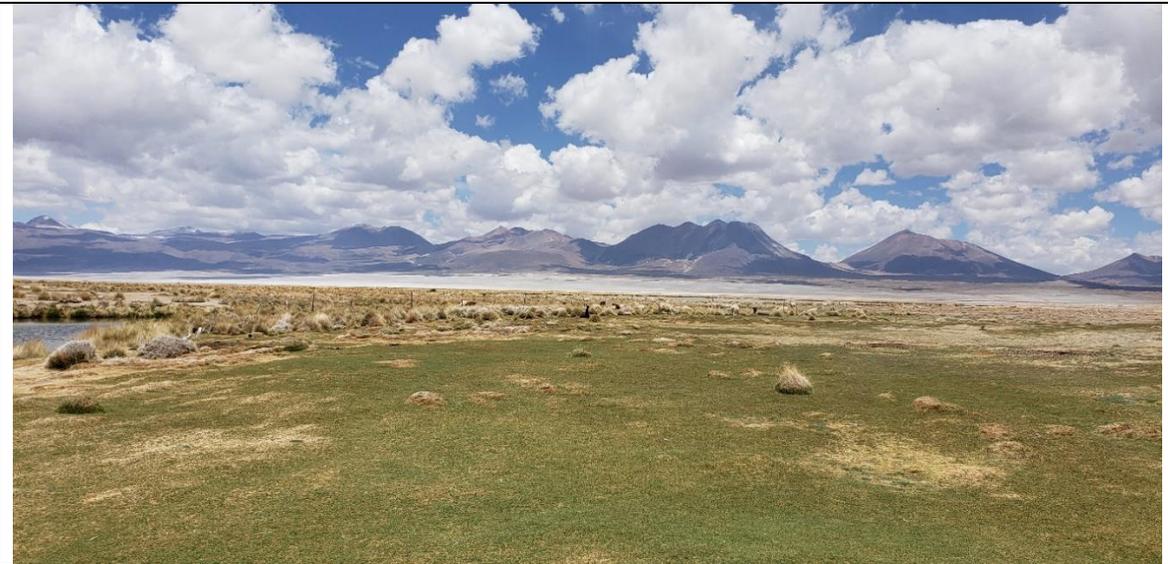
Imagen de 19/01/2019 de las llamas en Jacho Coposa, como podrá observar las llamas comen alrededor de la laguna porque está más verdecito, ya que más alejado de la laguna está todo seco

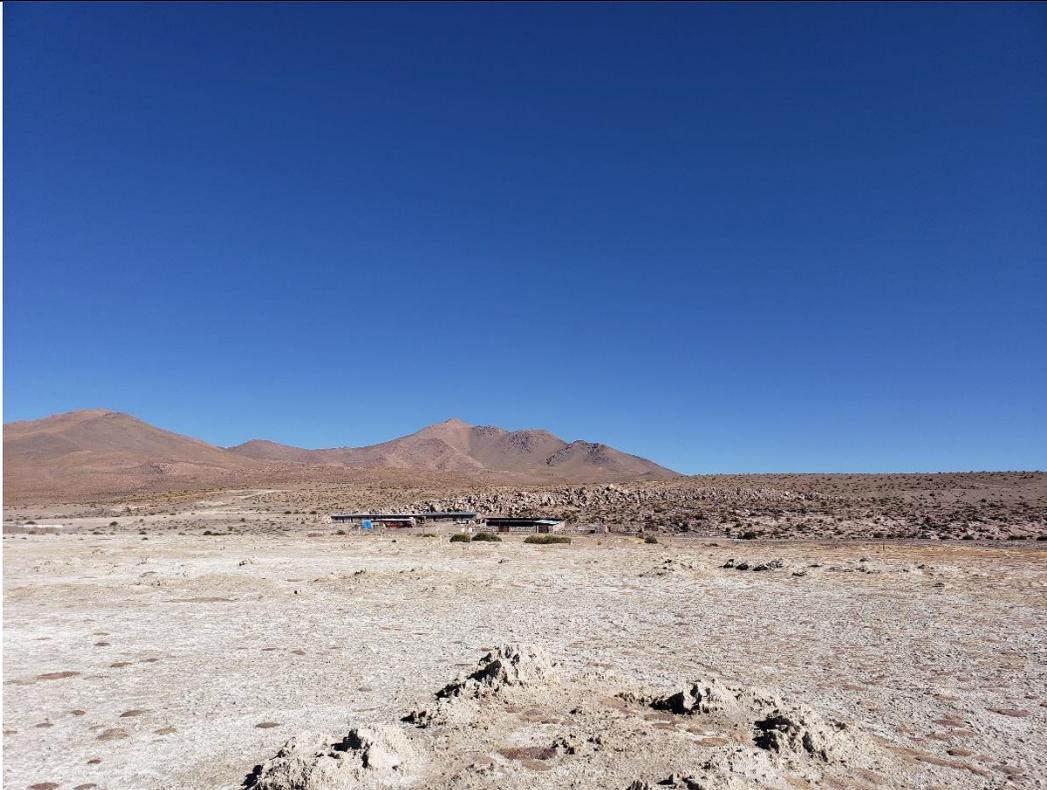
Imagen de fecha 01/08/2019, registro tomada desde el centro de la laguna hacia las casas de Jacho Coposa, en la que se puede observar los montículos sobresalidos que correspondía a las pajas grandes que había alrededor de la laguna Jacho Coposa, que ahora se encuentran todos secos y las raíces muertas, debido a la falta de agua.

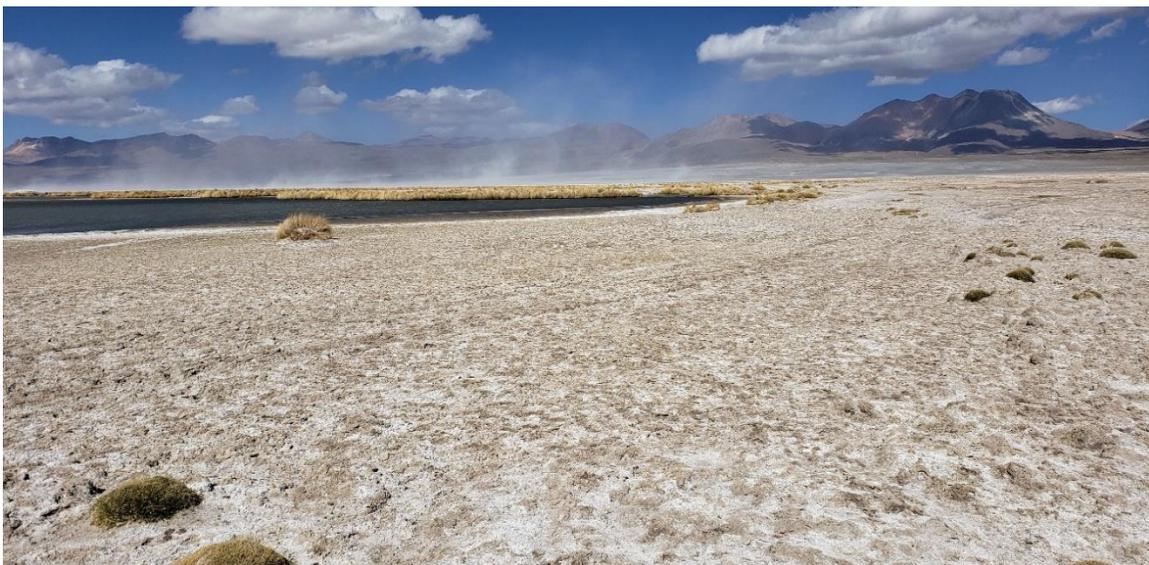
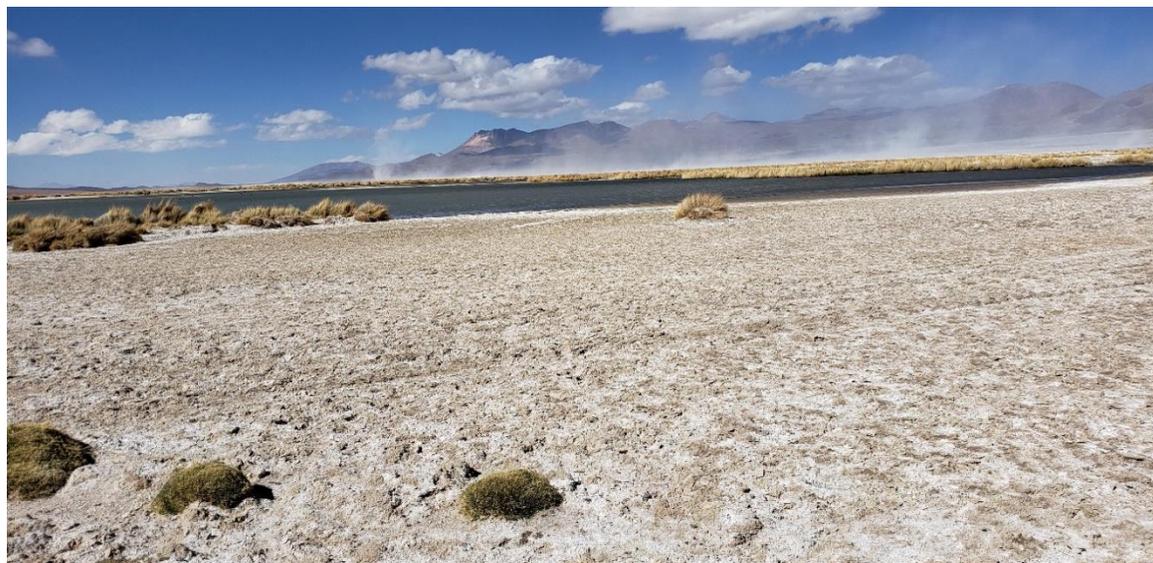
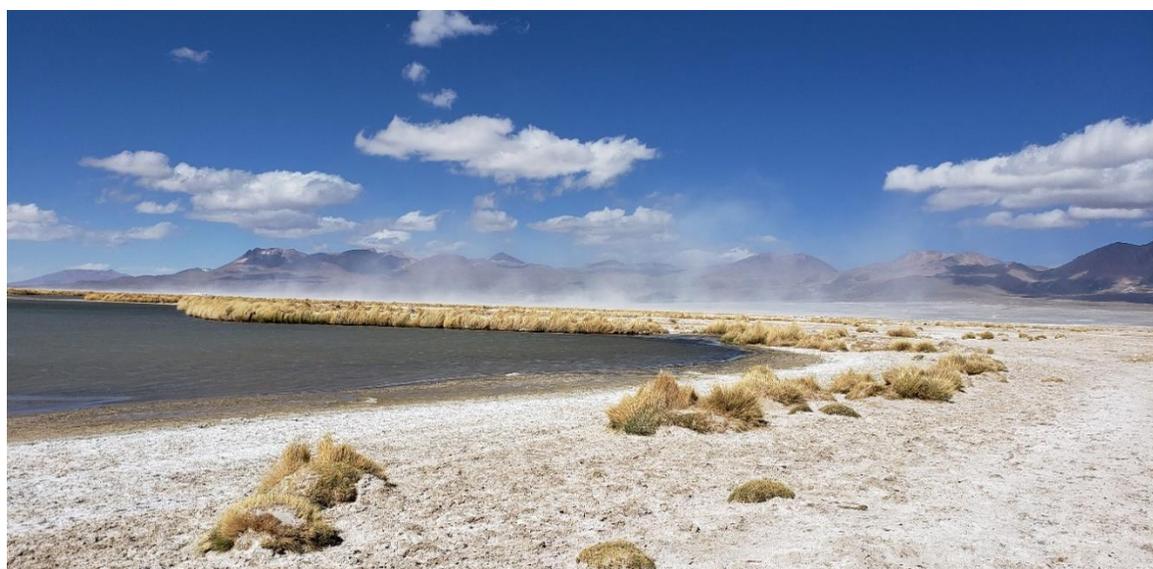
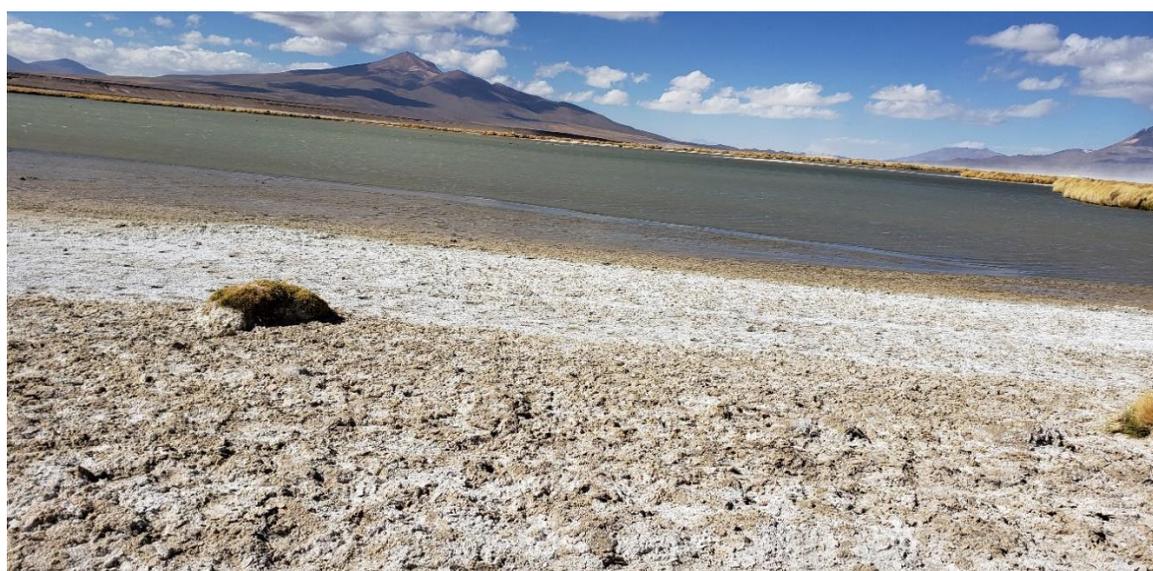
Imágenes de fecha 05/10/2019, en la que se observa el desecamiento del bofedal del Salar de Coposa año tras año, en la que se ve que las wayllas (pajonales sustento alimenticio de gran importancia para el ganado camélido) deteriorarse cada vez que pasan los año.
