EN LO PRINCIPAL: Observaciones a Programa de cumplimiento Refundido de la empresa Collahuasi; **PRIMER OTROSÍ:** Acompaña documentos; **SEGUNDO OTROSÍ:** Solicita visita a terreno.

Que por este acto vengo en presentar observaciones al Programa de Cumplimiento Refundido N°3 (en adelante, PDCR N°3) presentado por la empresa Compañía Minera doña Inés de Collahuasi por cuarta vez, en calidad de denunciante y tercero interesado de mi representada en este procedimiento sancionatorio, a fin de que la SMA en uso de las facultades que le mandata la ley tenga presente las observaciones que se formularan y en definitiva rechace este PDCR N°3 en todas sus partes, ejerciendo las facultades sancionatorias que correspondan en conformidad a la gravedad, continuidad y reiteración de las infracciones en que ha incurrido la empresa investigada en este proceso sancionatorio.

Fotografías en la que se demuestra los impactos negativos generados por el incumplimiento de compromisos ambientales y afectaciones en el sistema de vida y costumbre de la comunidad del Salar de Coposa

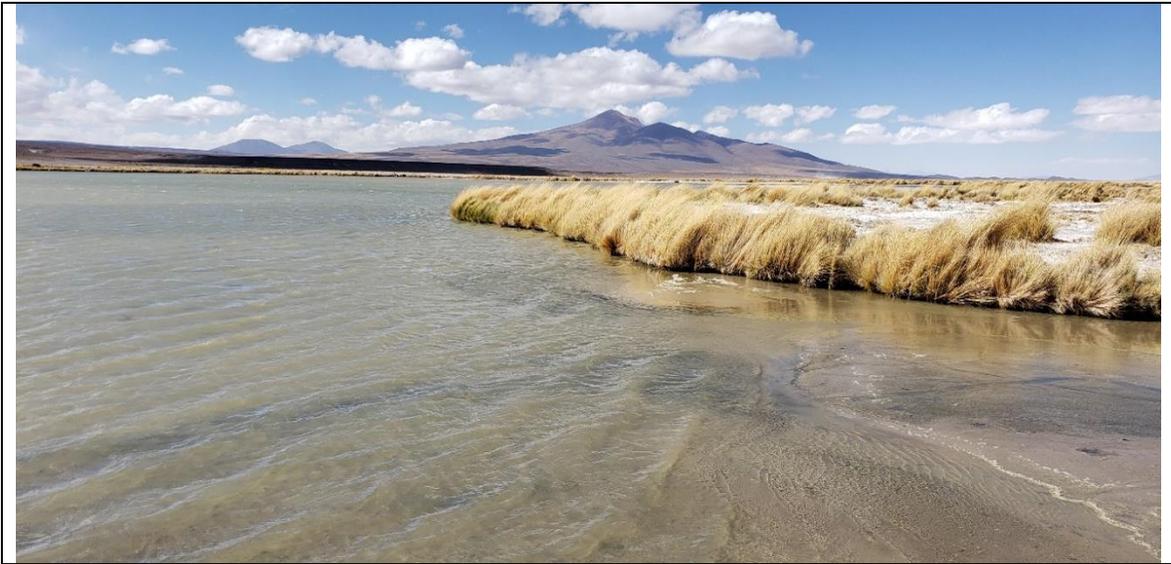
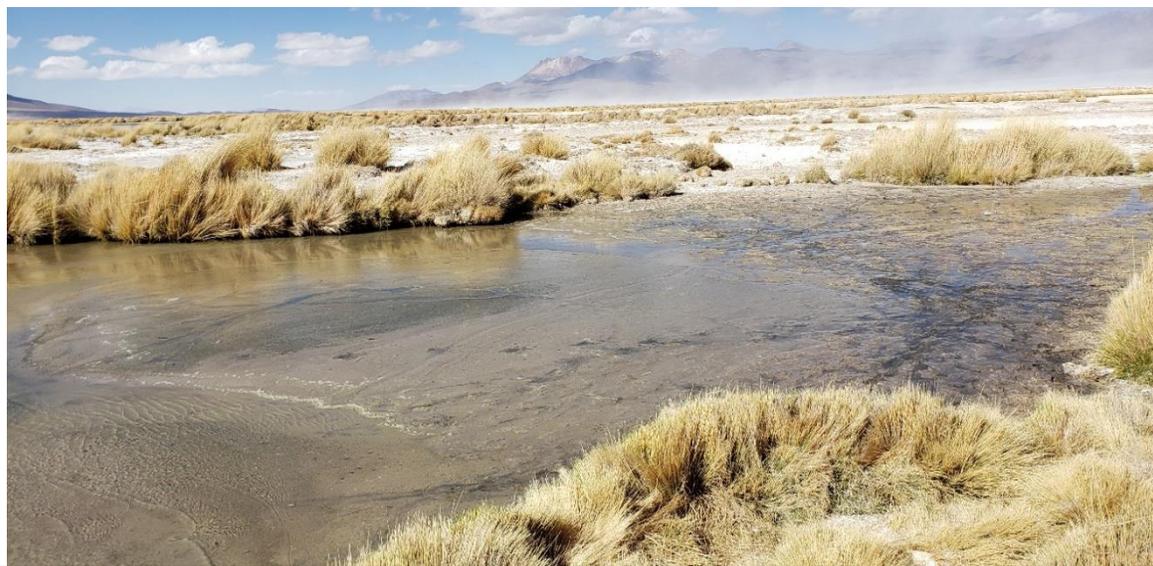
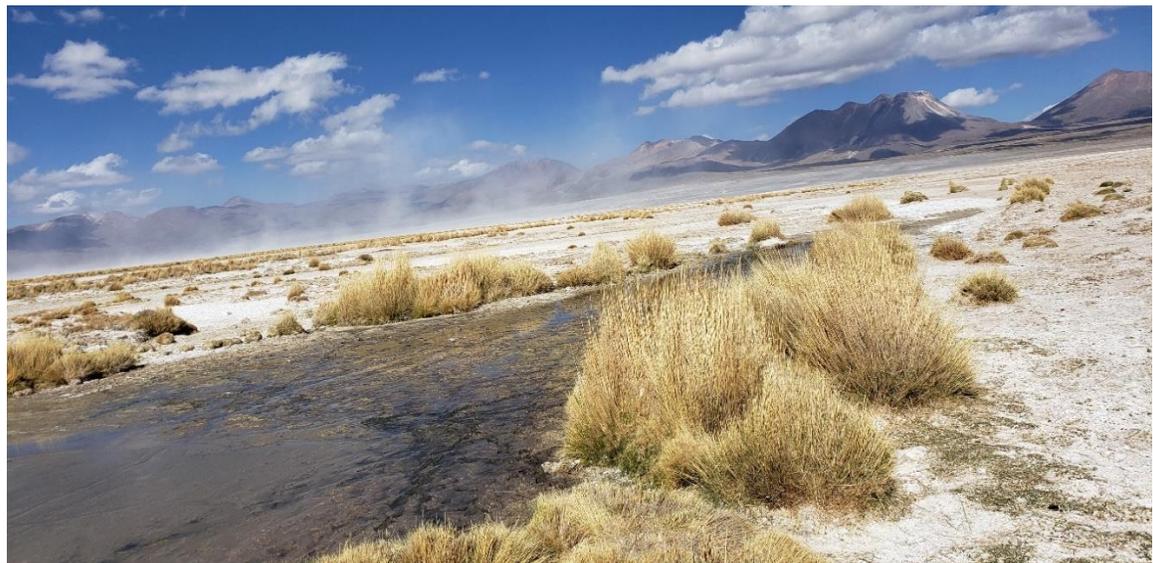
Al fondo de la Laguna Jacho Coposa lado sureste

Imágenes de fecha 05/10/2019, en la que se observa cómo en la parte sureste de la laguna (en la que corría agua hacia la parte este de la laguna) actualmente el agua no escurre sino más bien se estanca generando malos olores por efecto de la falta de oxígeno, año tras año ha disminuido y al final ya no hay agua y las pajas están más secas.

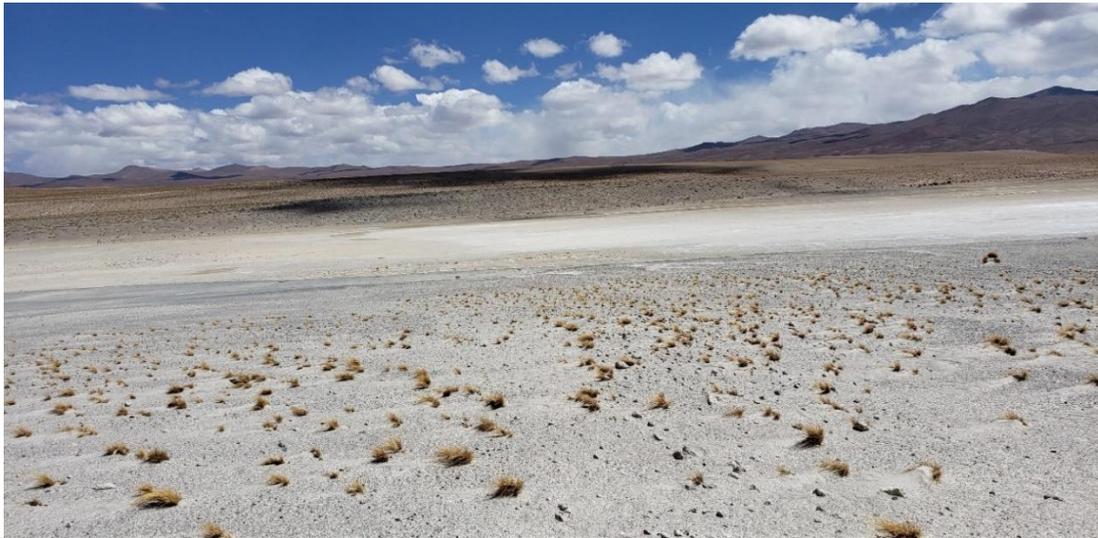
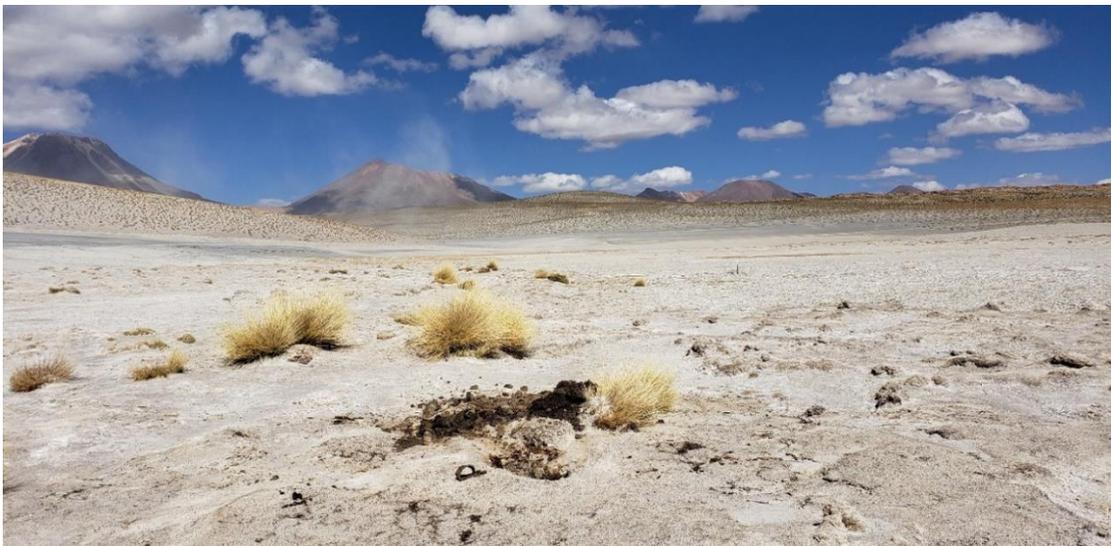
Vertiente y bofedal Tankatankani

Imagen de fecha 05/10/2019, en la que se observa el bofedal Tankatankani todo seco.
Coordenadas UTM WGS84 19S, ESTE 0535734; NORTE 7708886

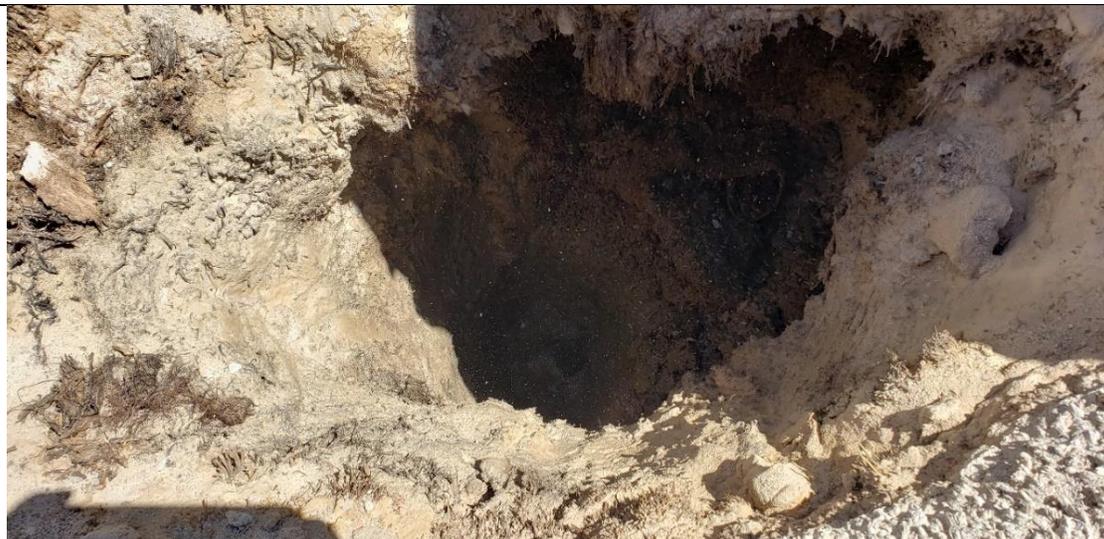
Imágenes de fecha 05/10/2019, en la que se realizó excavación en el bofedal para ver a qué nivel se encuentra el agua, se excavó hasta unos 1.30 metros aproximadamente y no se encontró agua

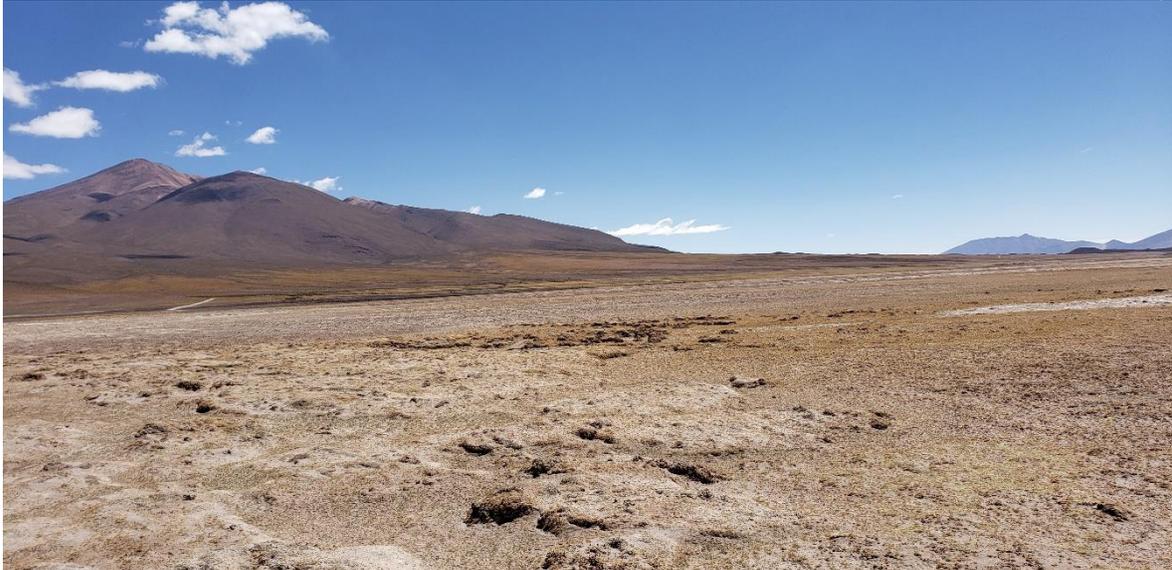
Vertiente y bofedal San Pablo

Imagen de fecha 05/10/2019, vista desde el bofedal y vertiente de San Pablo, que se encuentra totalmente seco. Coordenadas UTM WGS84 19S, ESTE 534352 ; NORTE 7722099

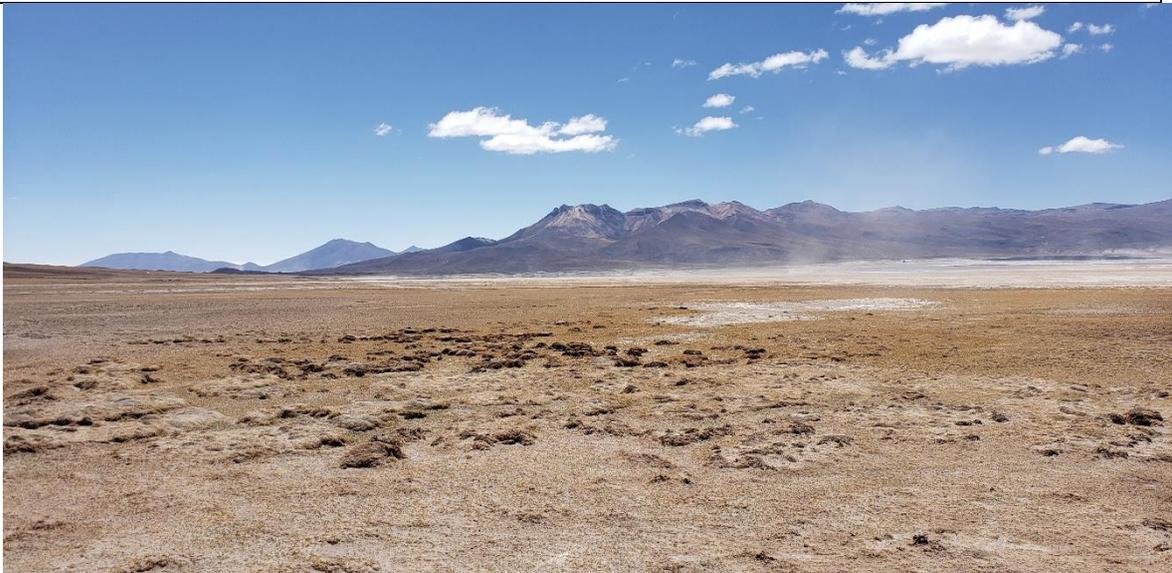
Imagen de fecha 05/10/2019, vista desde el bofedal San Pablo hacia los pozos de Coposa Norte

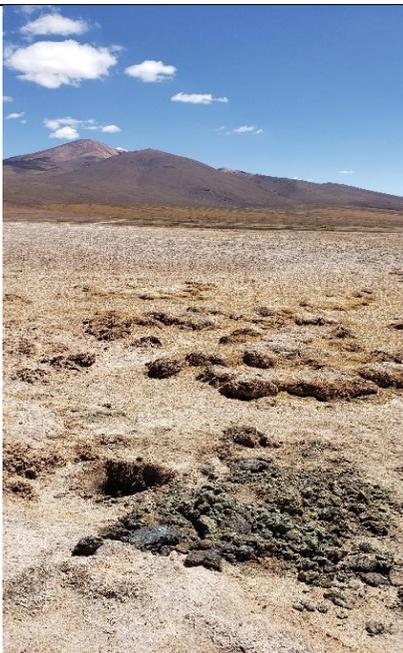
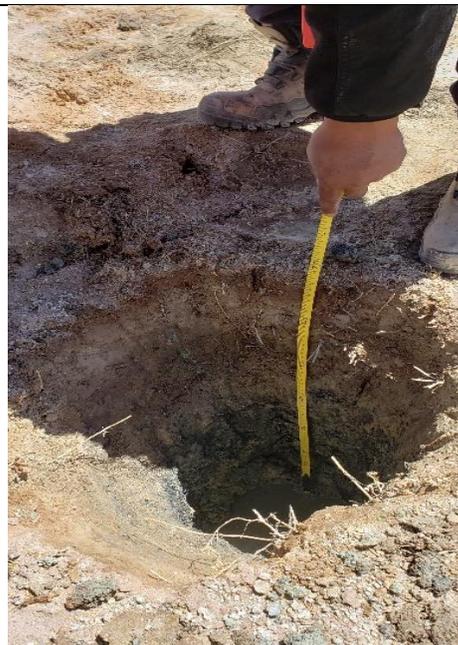
Imagen de fecha 05/10/2019, en la que se realizó excavación para ver a qué nivel se encontraba el agua en la vertiente seca, constatándose que está a unos 0,70 metros.

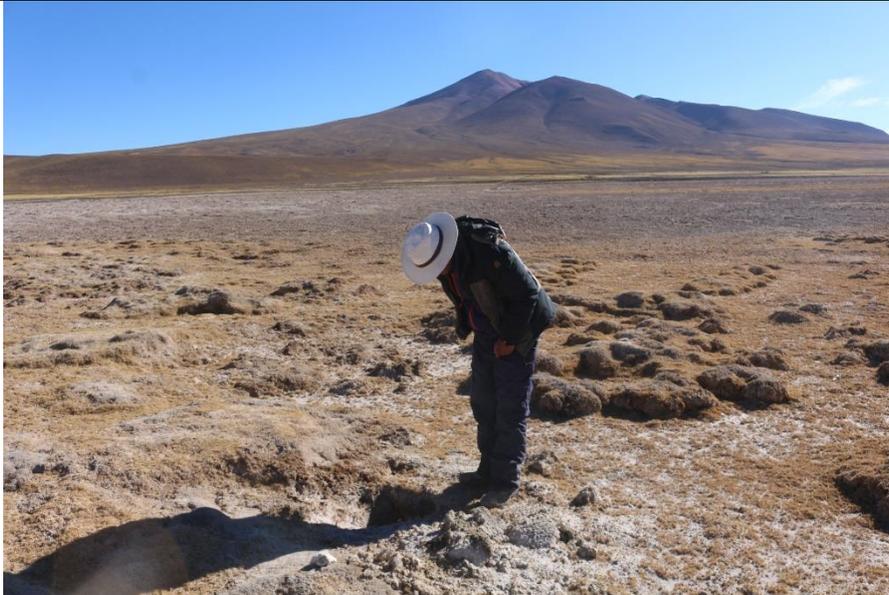
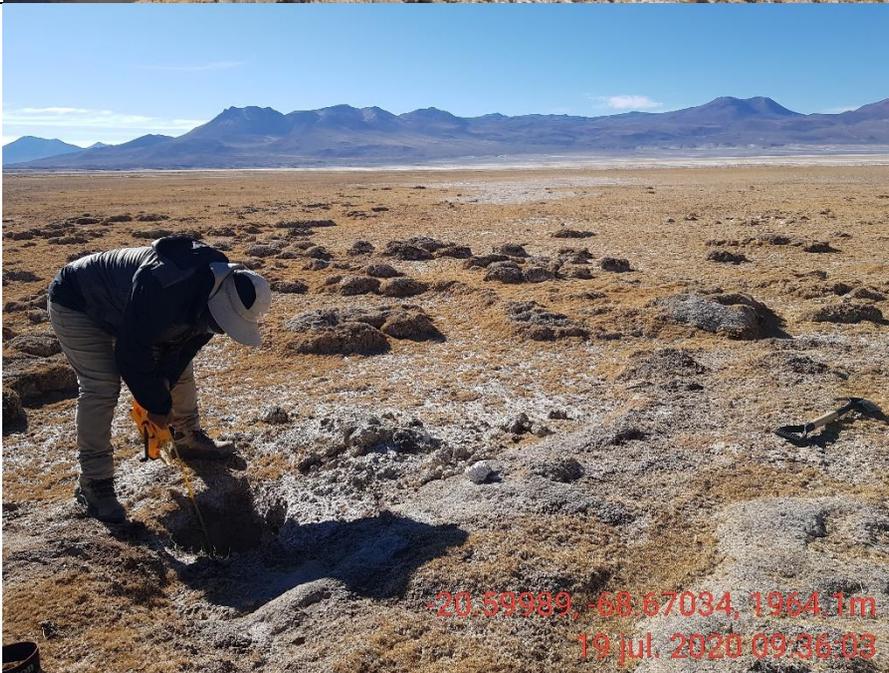
Imagen de fecha 22/07/2020, en la que se midió con una huincha la profundidad en la que se encontraba el agua de la vertiente San Pablo y esta está a una profundidad mayor, está a 0,90 metros.

Imágenes de fecha 19/07/2020, en la que se midió con huincha la profundidad en la que salía el agua de la vertiente San Pablo y aún está a 0,70 metros.

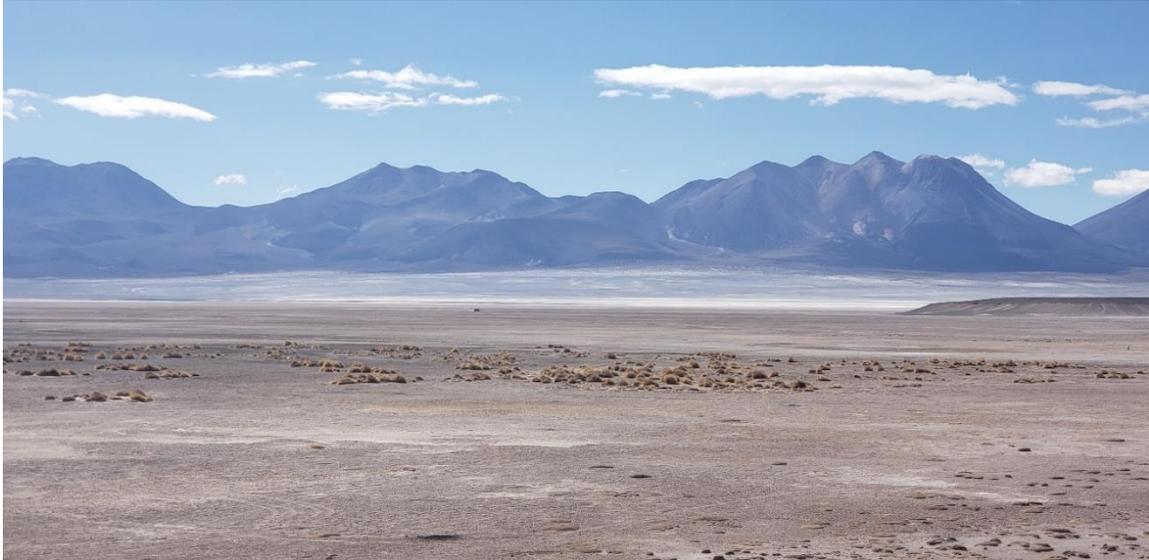
Bofedal y vertiente Coposa Chico

Imagen de fecha 05/10/2019 del bofedal de Coposa Chico todo seco y de fondo de observa a una camioneta en el medio del Salar.

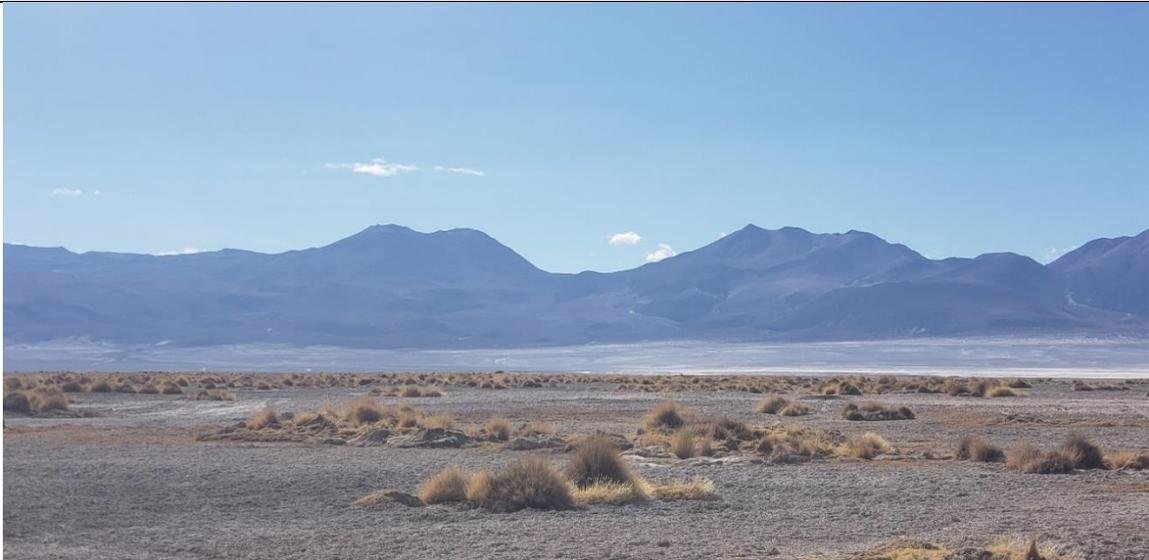
Imagen de fecha de 05/10/2019 del bofedal de Coposa Chico más de cerca y se aprecia todo seco el bofedal. Coordenadas del sector del bofedal UTM WGS84 19S, ESTE 530498 ; NORTE 7717961

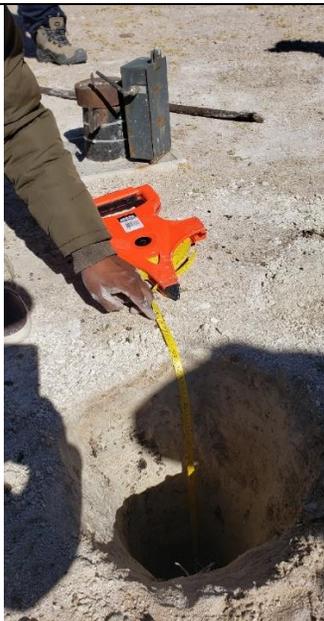
Imagen de fecha 05/10/2019, en la que realizó excavación en el bofedal de Coposa Chico y hasta la medida de 1,20 metros aproximadamente y no se encontró agua.

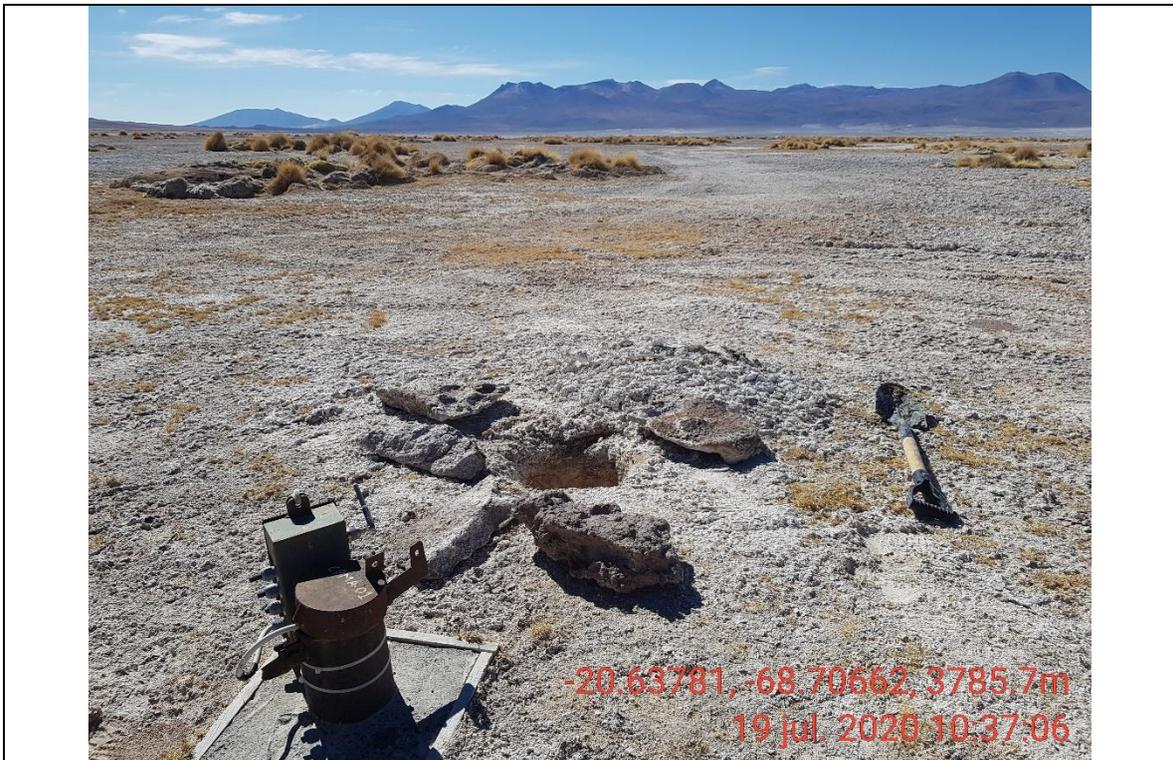
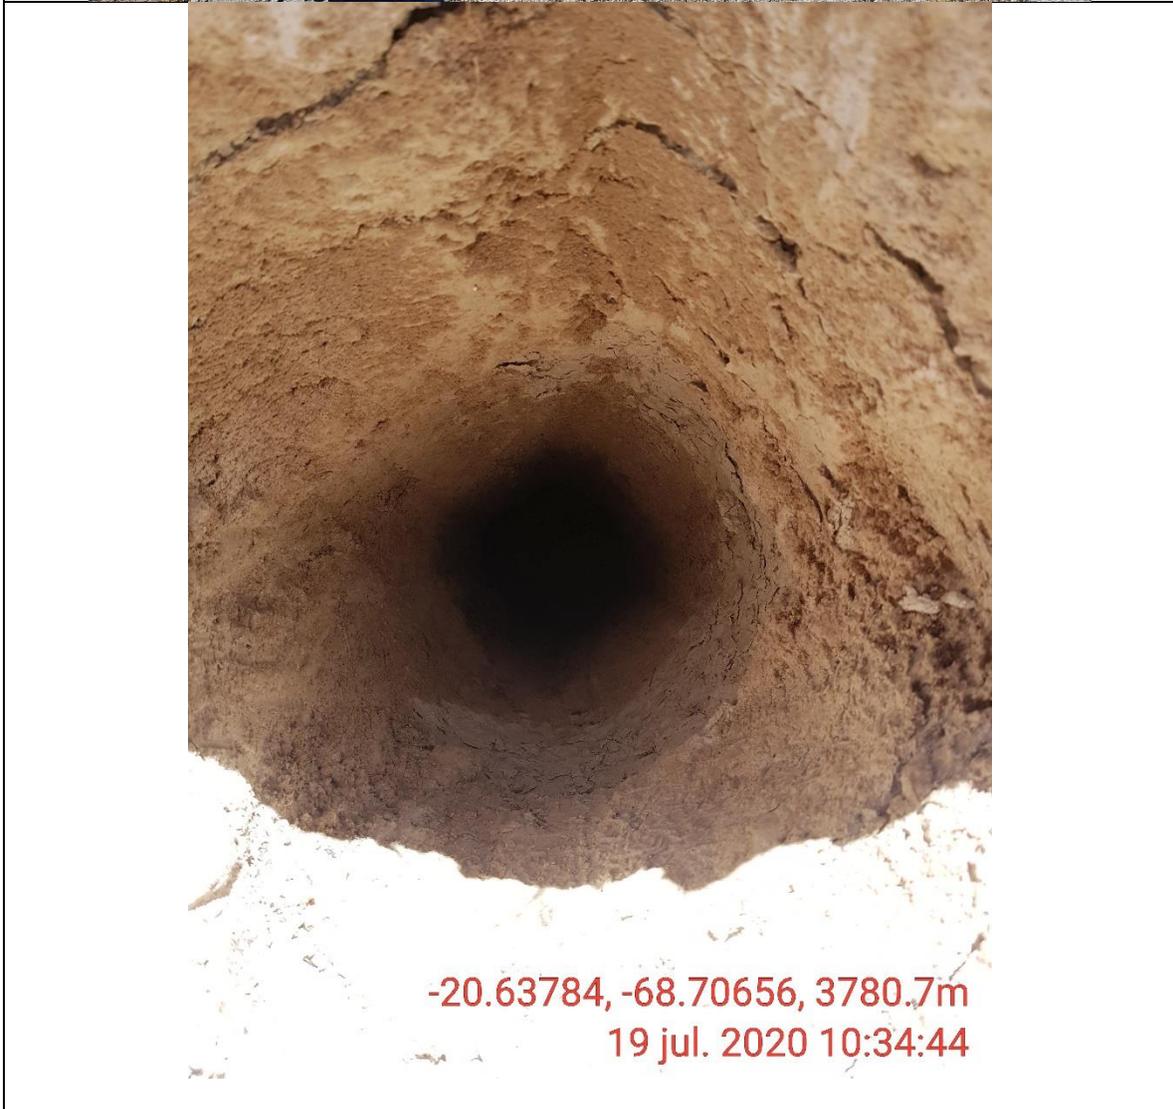
Imágenes de fecha 19 de julio de 2020 en el bofedal de Coposa Chico, se constata que aún no hay presencia de agua en la excavación realizada

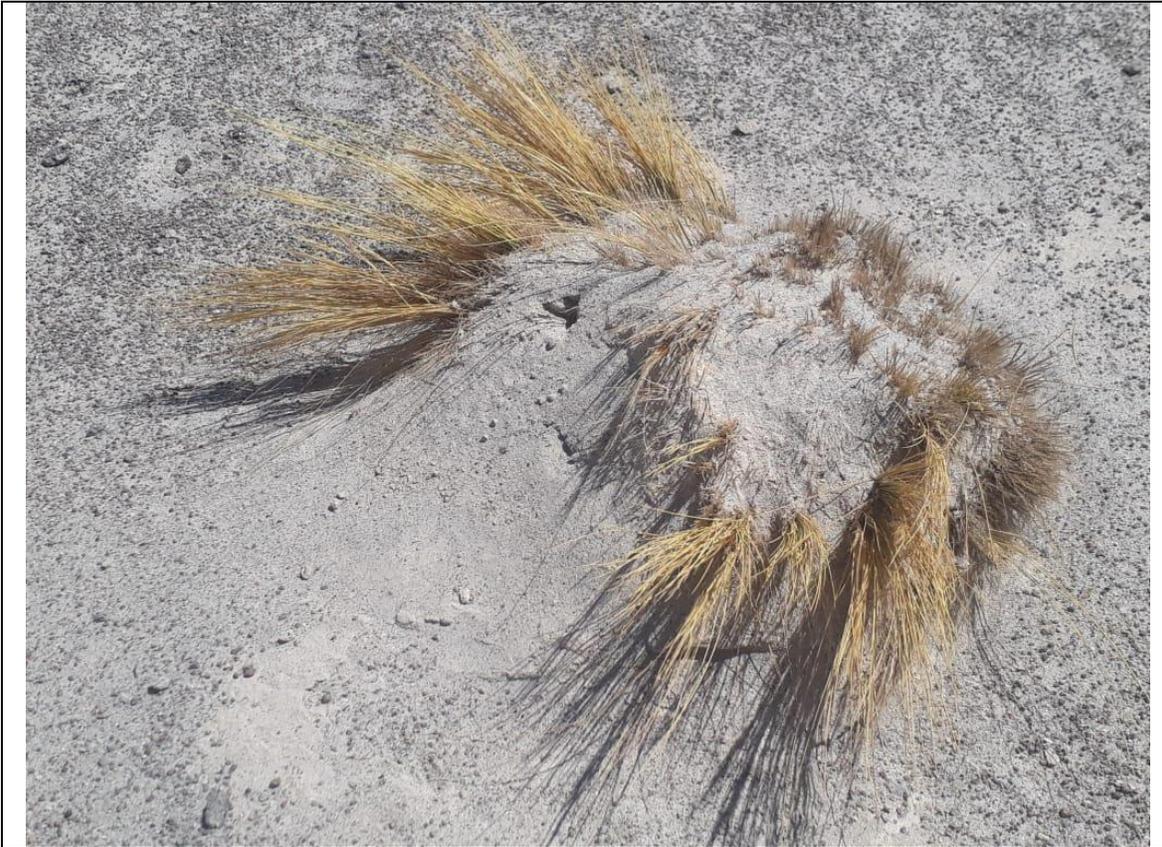
VEGETACIÓN CUBIERTA DE SAL, PRODUCTO DEL DESECAMIENTO DEL SALAR, YA QUE EL SALAR NO SE MANTIENE HUMEDO.

Imagen de fecha 05/10/2019, en la que se observa la paja quemada por la sal que el viento levanta del Salar de Coposa por toda la parte este del Salar hacia el lado de la frontera con Bolivia

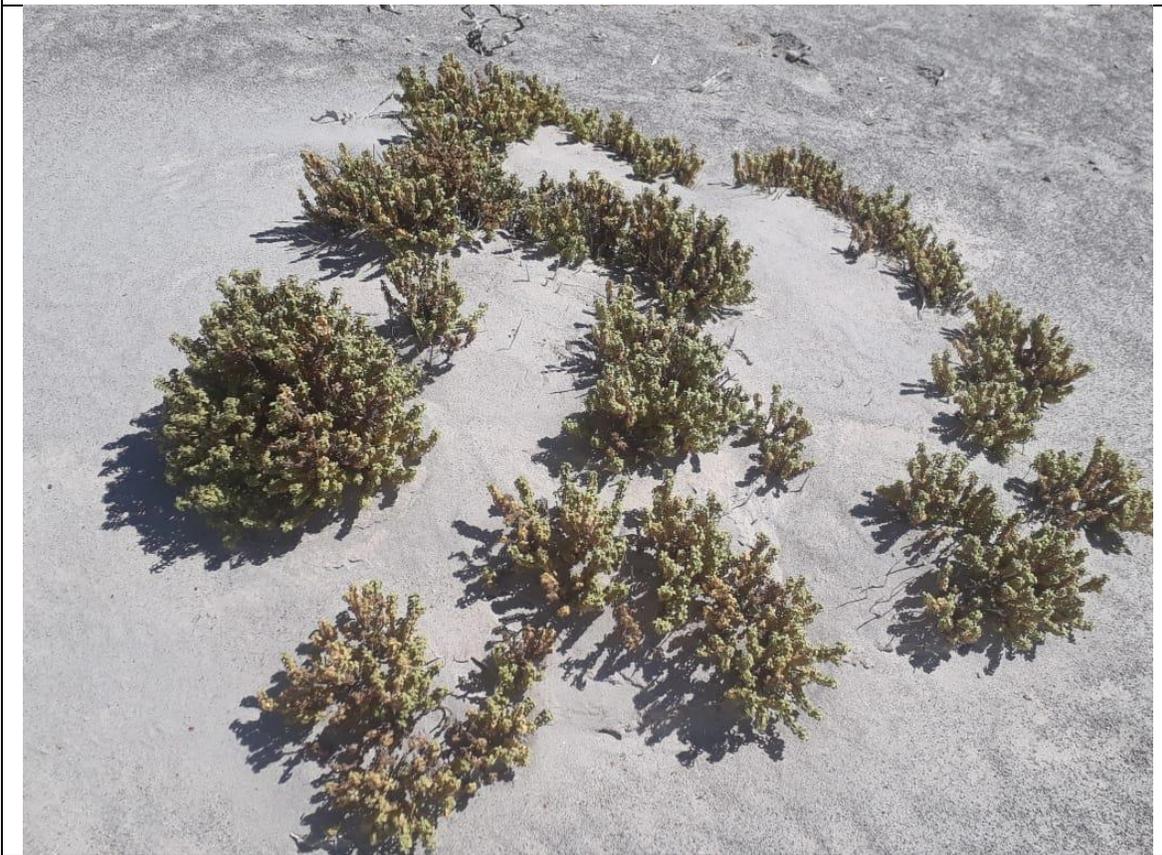
Imagen de fecha 05/10/2019, en la que se observa la Lampaya bajo sal y que poco a poco se están quemando por todo el sector en la que el viento levanta la sal del Salar de Coposa, ya que están muy secas debido a que ya no se encuentran húmedas al baja el nivel del agua en el salar

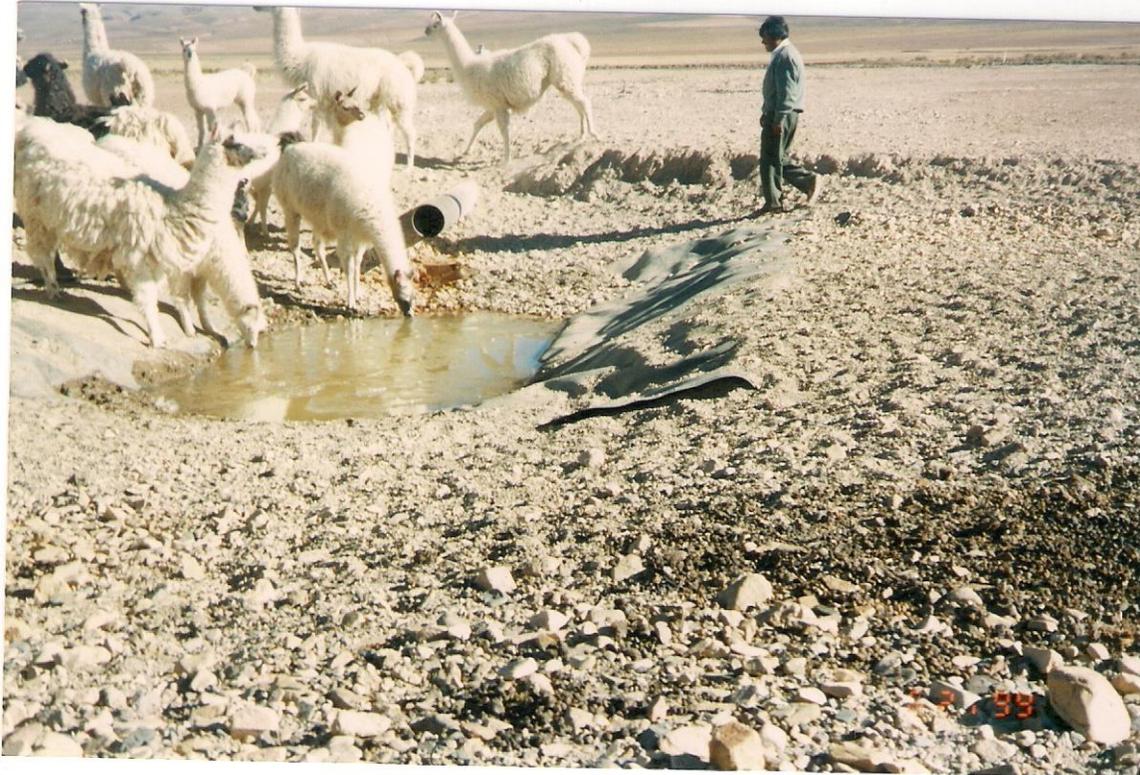
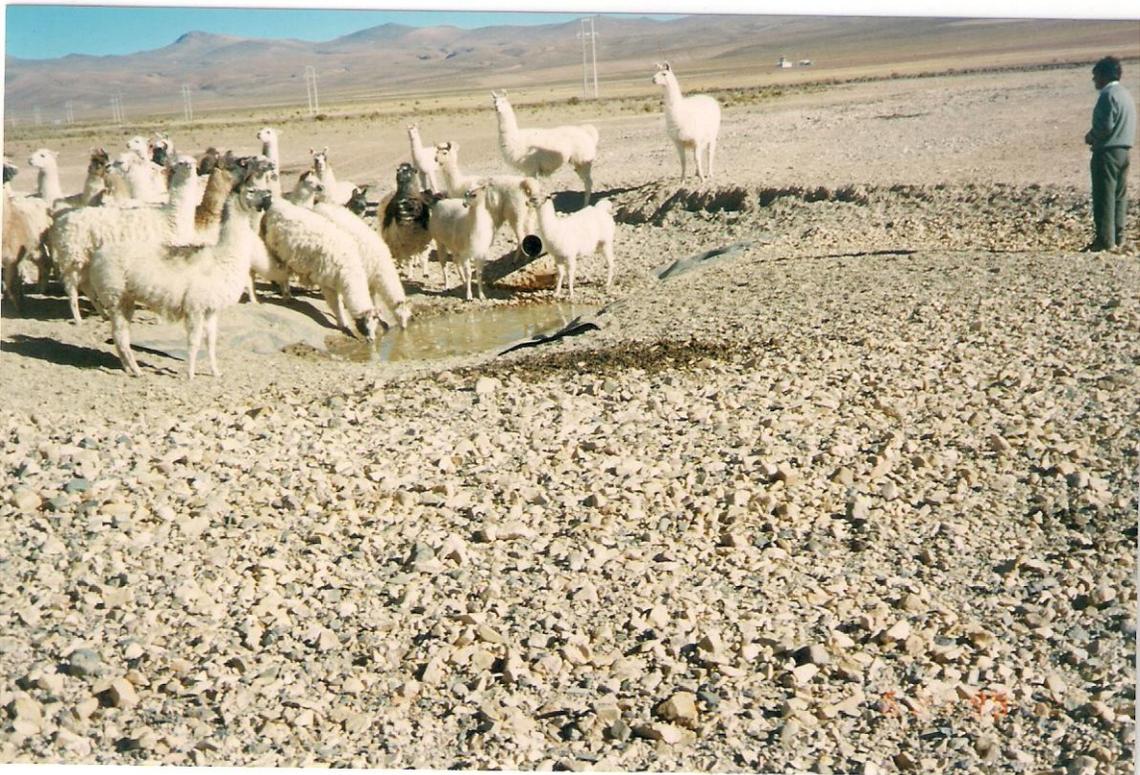
Registro fotográfico del año 1999

Registro de fecha 21/06/1999, cerca del aeródromo de Collahuasi para el lado del campamento de Collahuasi hay muchos sondajes de extracción de agua por lo que nuestras llamas al escuchar el sonido del agua fluyendo lloraban por tomar agua y esperaban que saliera agua, es por eso que don Ignacio Challapa García le reclamó a Collahuasi y le pidió que por lo menos le dieran agua para que nuestras llamas no estén llorando, nos daba pena verlos así. En la foto Ignacio Challapa García.

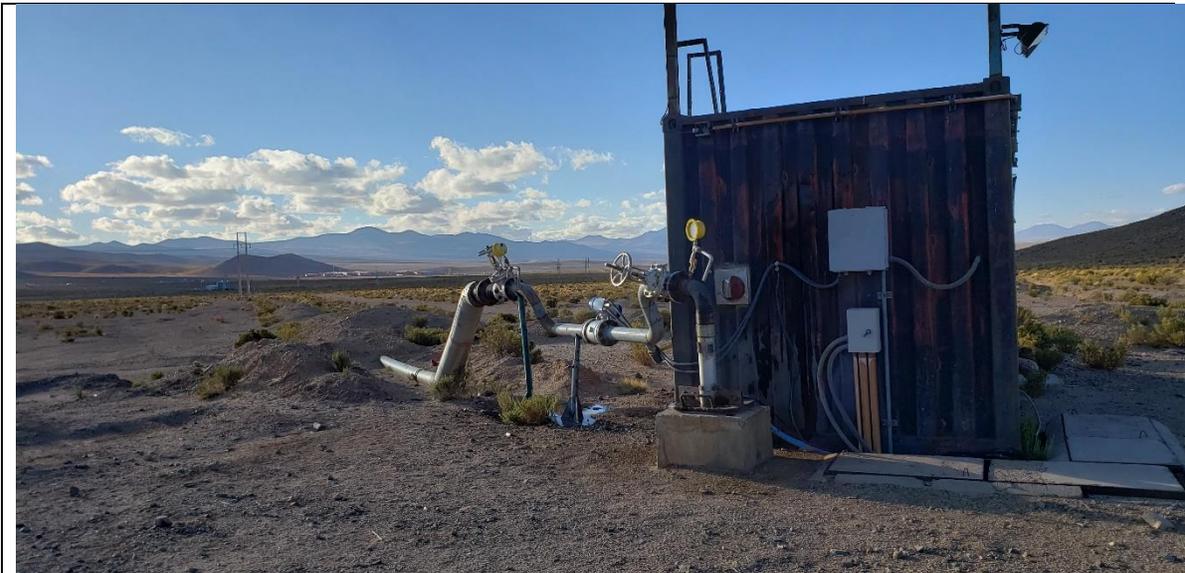
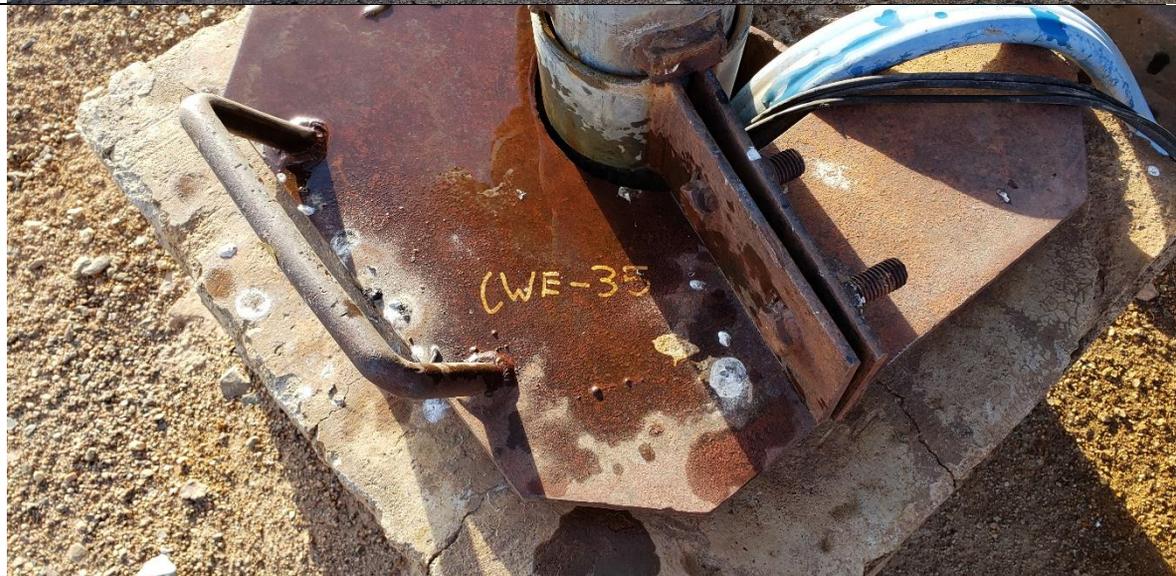
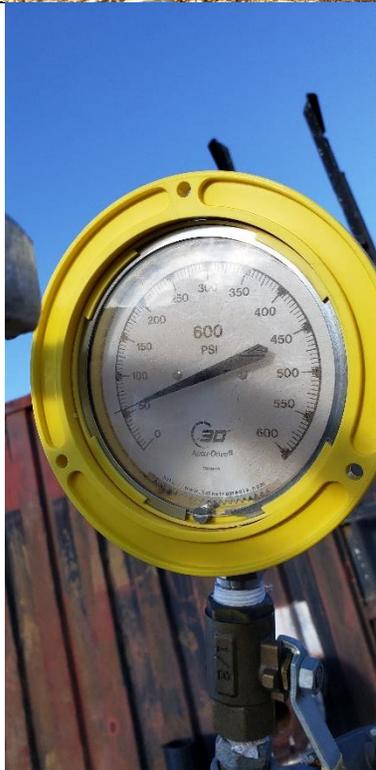
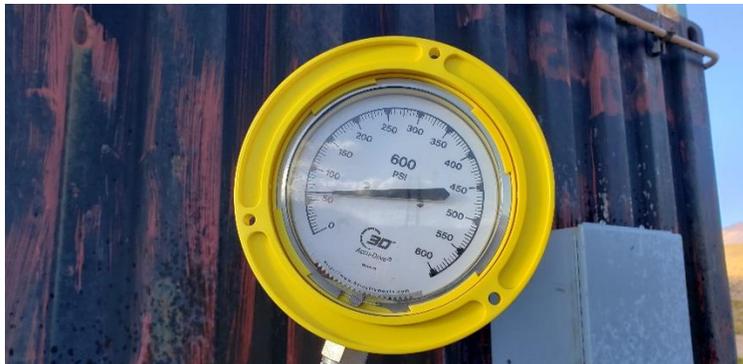
ZONA FALLA PABELLON

Imagen de fecha 05 de octubre de 2019, se visualiza pozo CWE – 35 y medidores de presión

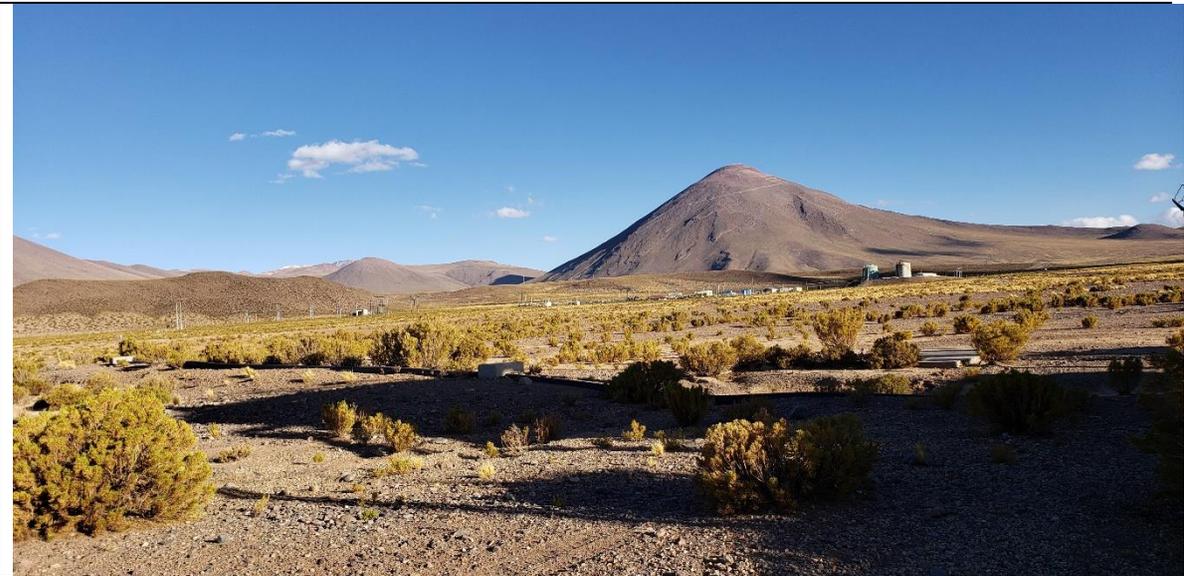
Imagen de fecha 05/10/2019, en la que se visualiza el pozo CWE – 35 al fondo a mano Izquierda en el último poste que conecta a la bomba, que se muestra a continuación.

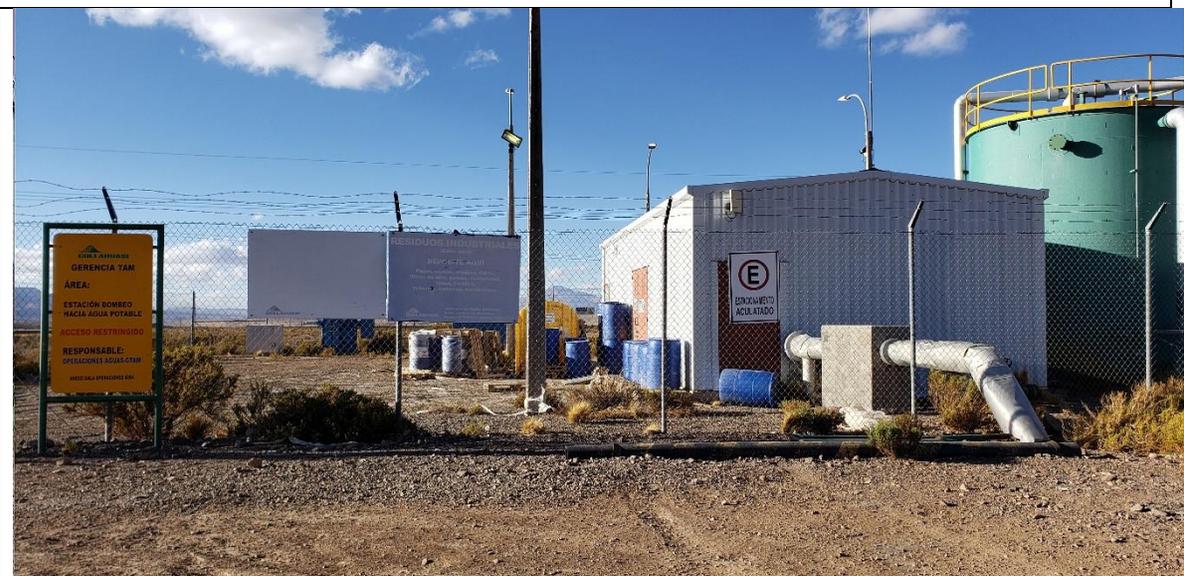
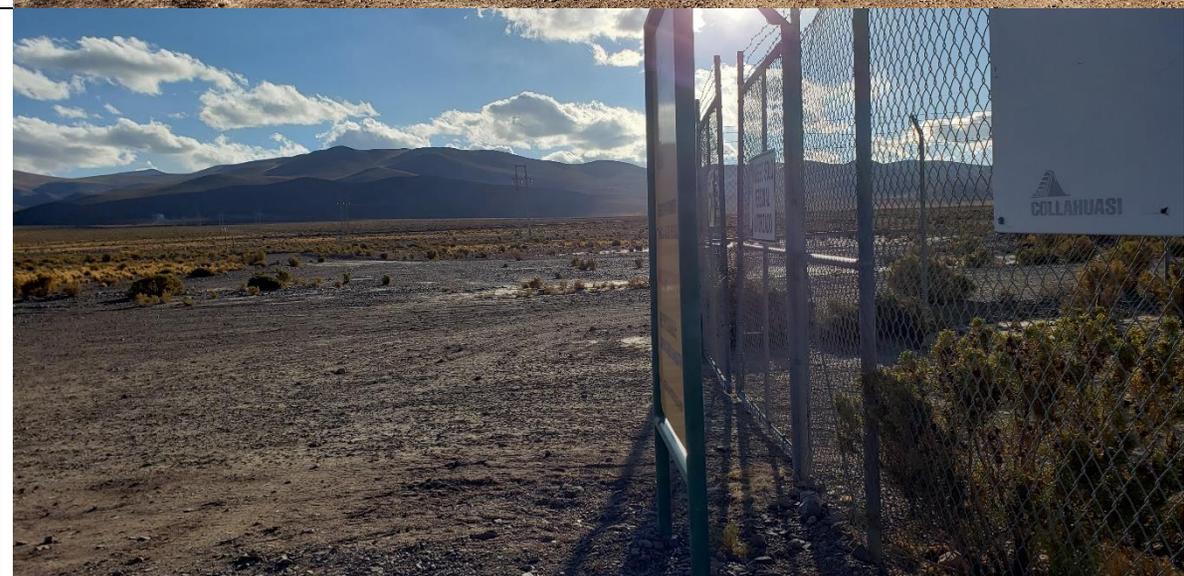
Imagen de fecha 05/10/2019, en la que se observa al fondo de la imagen a mano izquierda el estanque de agua potable.

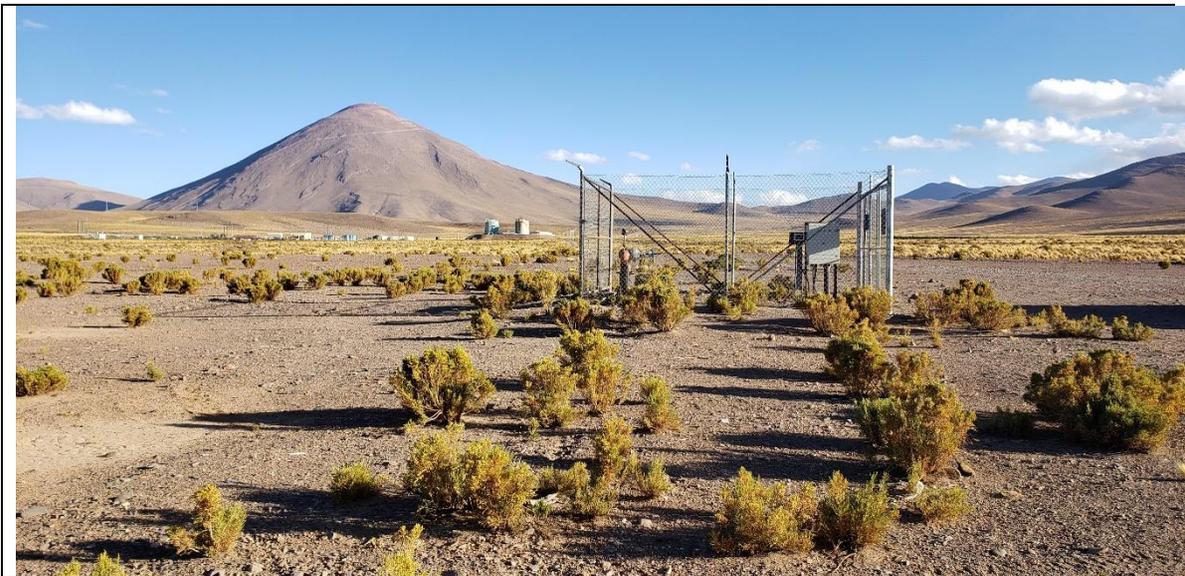
Imagen de fecha 05/10/2019, en la que se observa el pozo CWP-14, con vista hacia el estanque de agua fresca de producción.

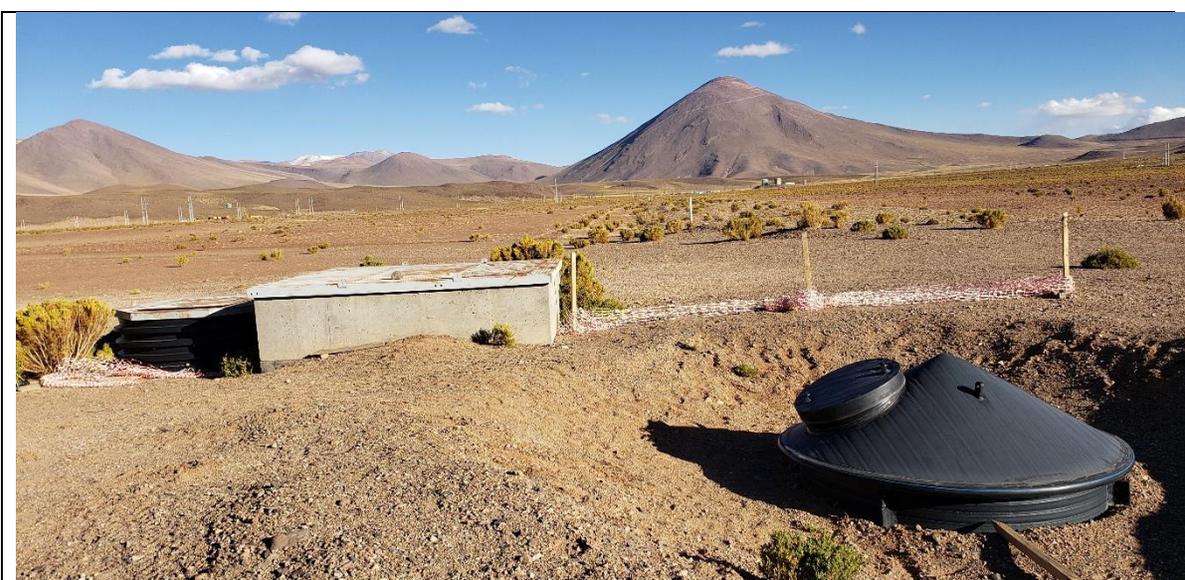
CONECCIÓN DE COPOSA SUR Y PORTEZUELO

Imagen de fecha 05/10/2019, en la que se visualiza instalaciones de conexiones de las tuberías que a mano izquierda está la instalación en la que se encuentra la tubería que viene desde Coposa

Sur y Portezuelo que conecta a otra tubería en forma de T y la instalación de color negro es la tubería que va a la mitigación de Jacho Coposa

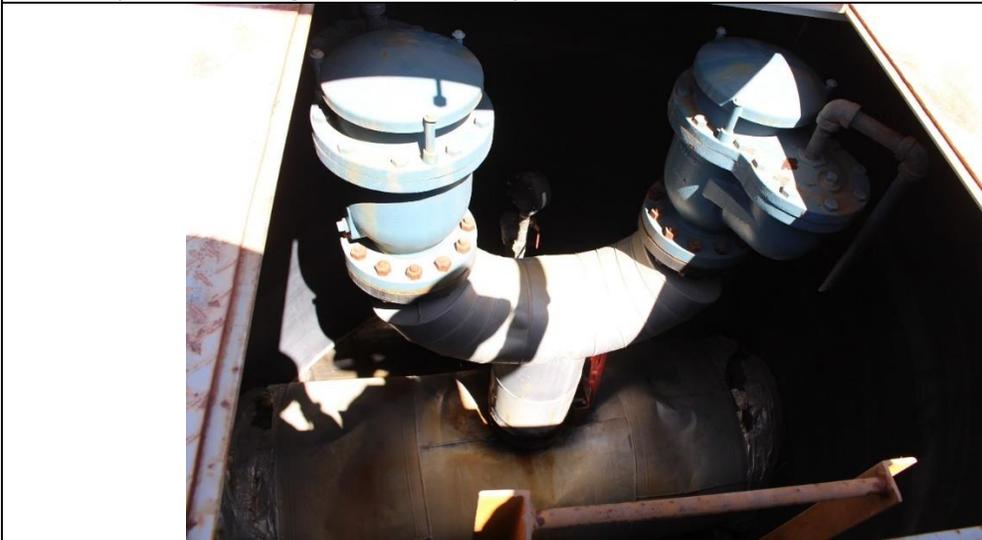
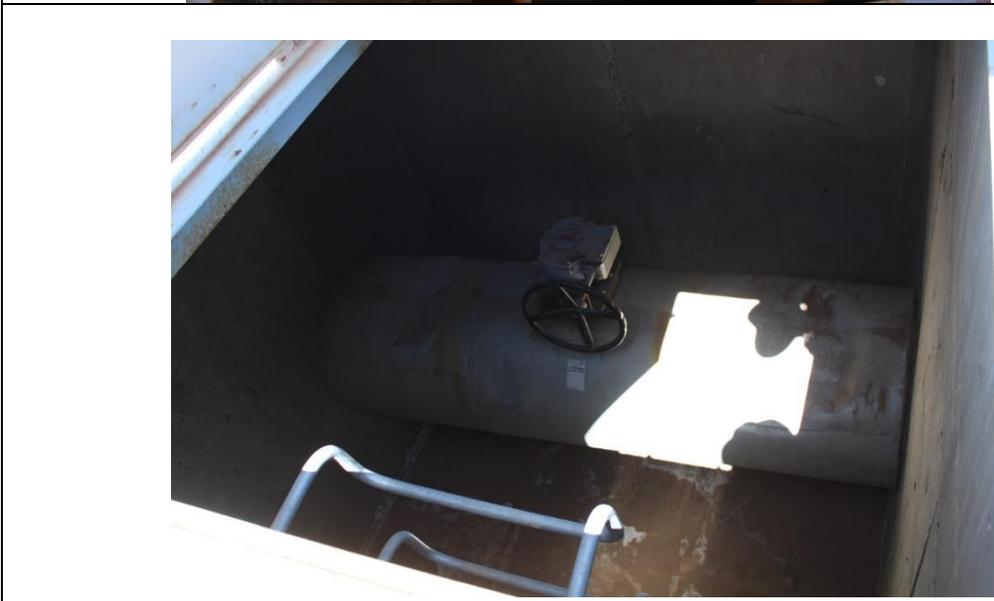
Imágenes de fecha 26/09/2019, se observa que llega la tubería de Coposa Sur y Portezuelo a la tubería principal que va a la mitigación y la faena minera (producción), hay una T, que se encuentra enterrado.

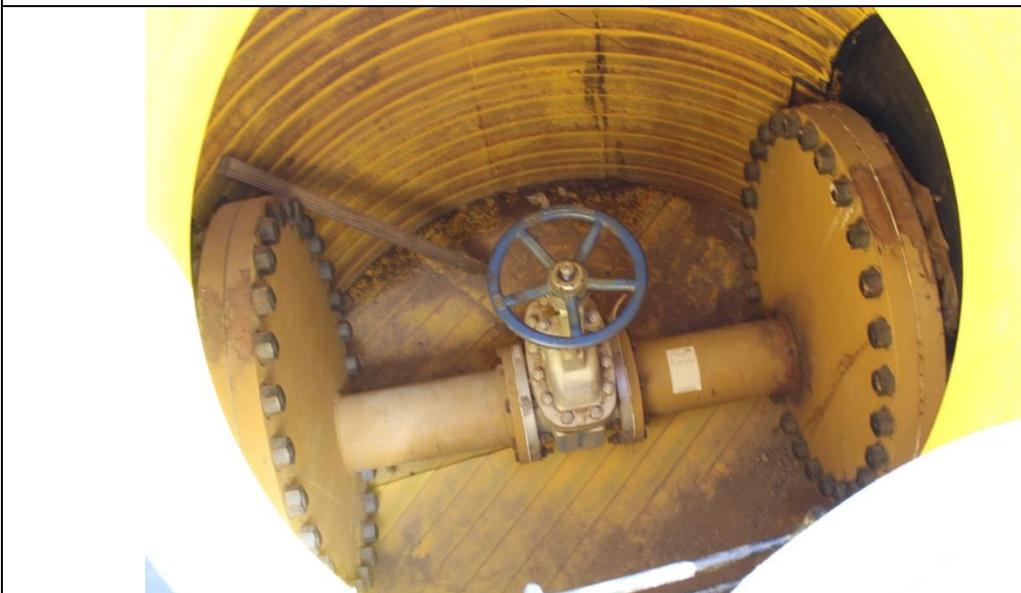
Imagen de fecha 26/09/2019, se observa tubería y llave paso que va a la mitigación de Jacho Coposa
