EN LO PRINCIPAL: Observaciones a Programa de cumplimiento Refundido de la empresa Collahuasi; **PRIMER OTROSÍ:** Acompaña documentos; **SEGUNDO OTROSÍ:** Solicita visita a terreno.

Que por este acto vengo en presentar observaciones al Programa de Cumplimiento Refundido N°3 (en adelante, PDCR N°3) presentado por la empresa Compañía Minera doña Inés de Collahuasi por cuarta vez, en calidad de denunciante y tercero interesado de mi representada en este procedimiento sancionatorio, a fin de que la SMA en uso de las facultades que le mandata la ley tenga presente las observaciones que se formularan y en definitiva rechace este PDCR N°3 en todas sus partes, ejerciendo las facultades sancionatorias que correspondan en conformidad a la gravedad, continuidad y reiteración de las infracciones en que ha incurrido la empresa investigada en este proceso sancionatorio.

Fotografías en la que se demuestra los impactos negativos generados por el incumplimiento de compromisos ambientales y afectaciones en el sistema de vida y costumbre de la comunidad del Salar de Coposa

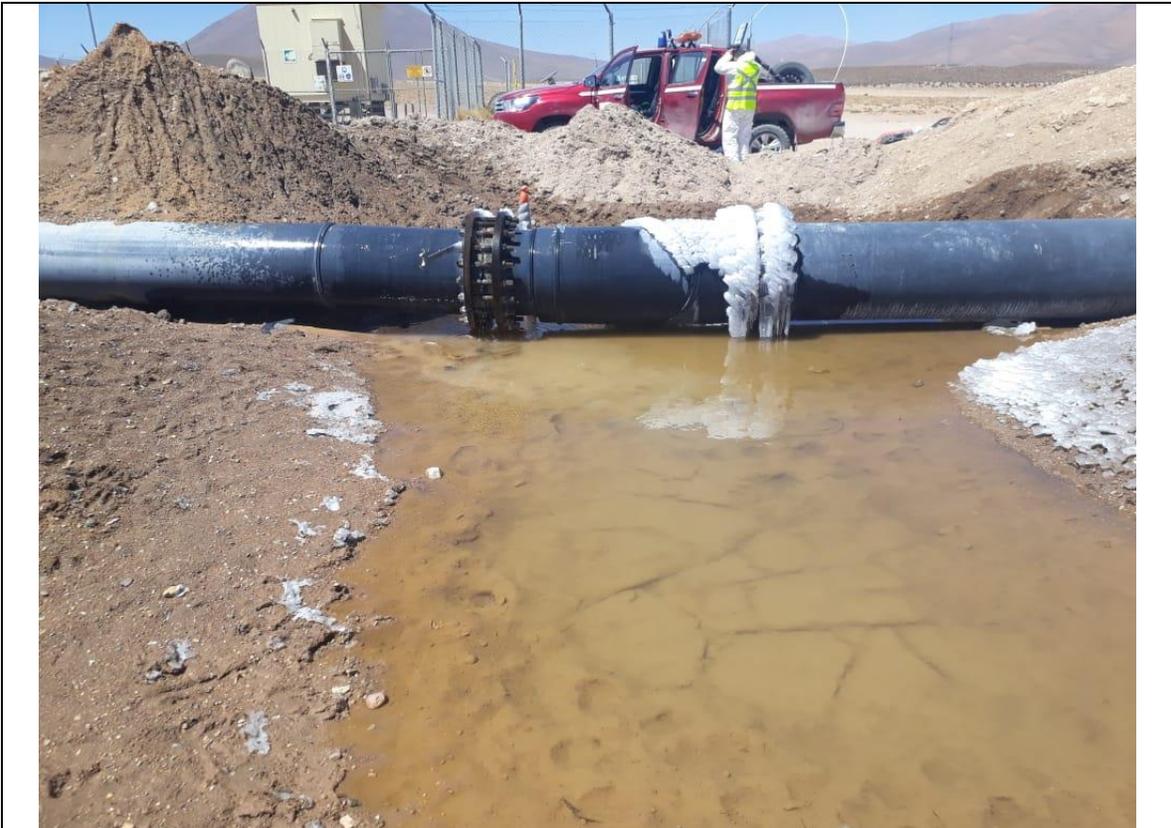
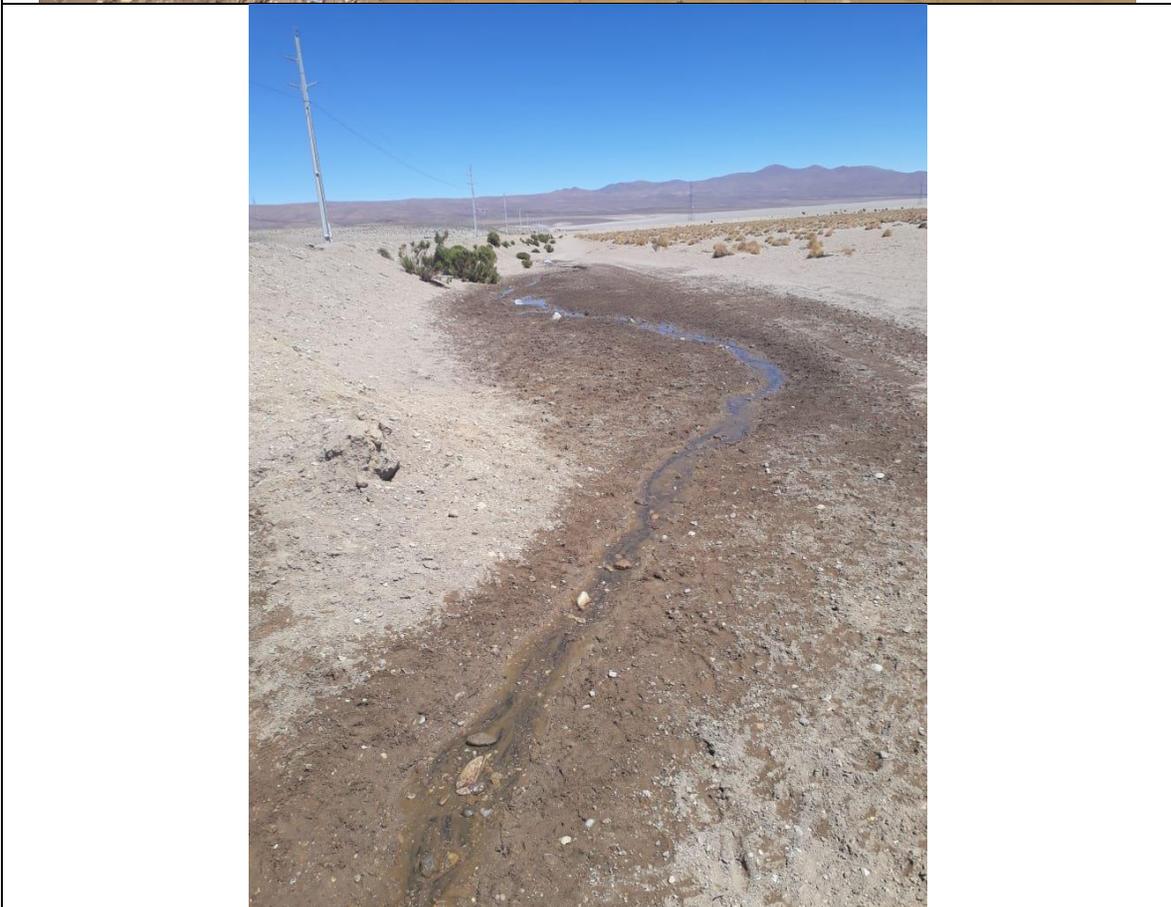
Imágenes de fecha 06/10/2019 en la que se observa la rotura de tubería que traslada el agua extraída desde Portezuelo y Coposa Sur.
