INFORME N°3 MONITOREO SEGUIMIENTO AVIFAUNA

LINEA DE TRANSMISIÓN ELÉCTRICA
LOS HIERROS – CANAL MELADO;
Y SUBESTACIONES LOS HIERROS Y CANAL MELADO

ETAPA DE OPERACIÓN

SEPTIEMBRE DE 2014

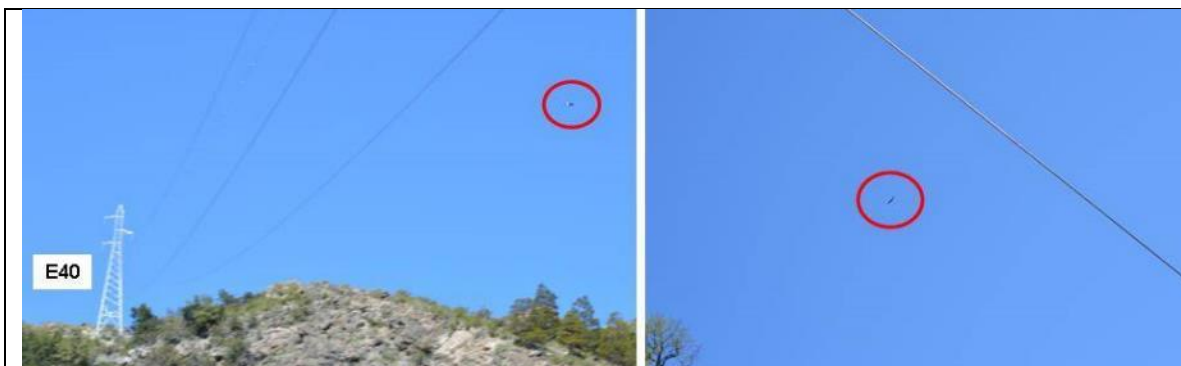
Figura 24. Cóndor cruzando LAT entre E39 y E-40 con dispositivos anticollisión.

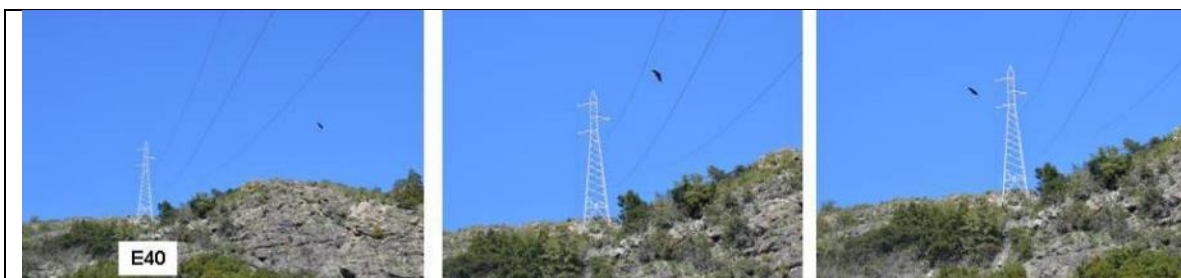
Figura 25. Cóndor cruzando LAT entre E39 y E-40 con dispositivos anticollisión.
