## **INFORME N°4 MONITOREO SEGUIMIENTO AVIFAUNA**

**LINEA DE TRANSMISIÓN ELÉCTRICA  
LOS HIERROS – CANAL MELADO;  
Y SUBESTACIONES LOS HIERROS Y CANAL MELADO**

**RCA 151 /2011**

**DICIEMBRE DE 2014**

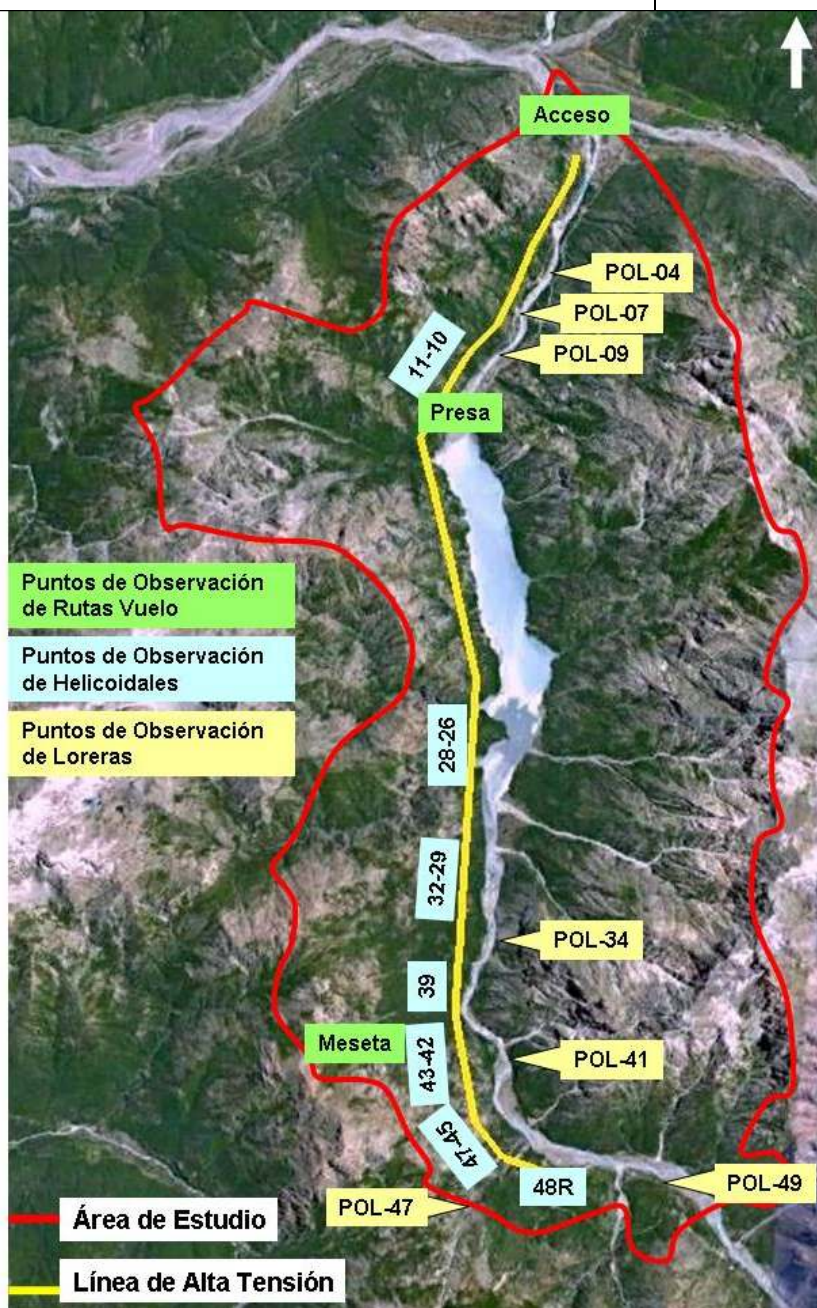
**Figura 1.** Ubicación de los puntos de observación de helicoidales (POH), rutas de vuelo (RV) y de observación de loreras (POL).

La distribución espacial de los puntos de observación de helicoidales, rutas de vuelo y puntos de observación de loreras (actividad reproductiva) se puede ver en la **Figura 1**.

Los **dispositivos anti-colisión** son estructuras que se instalan en el cable de guardia y que mejoran la visibilidad de las líneas eléctricas. Estos dispositivos se instalaron en los tramos que de acuerdo al análisis previo, se determinaron como de mayor riesgo relativo debido al vuelo de aves de tamaño grande o mediano. Las coordenadas y ubicación específicas de estos puntos se indican en la **Figura 1 y Tabla 1**.

Se establecieron 3 puntos que correspondieron al monitoreo de las Rutas de Vuelo de las aves (RV). Las coordenadas específicas de estos puntos se indican en la **Tabla 1** y **Figura 1**.

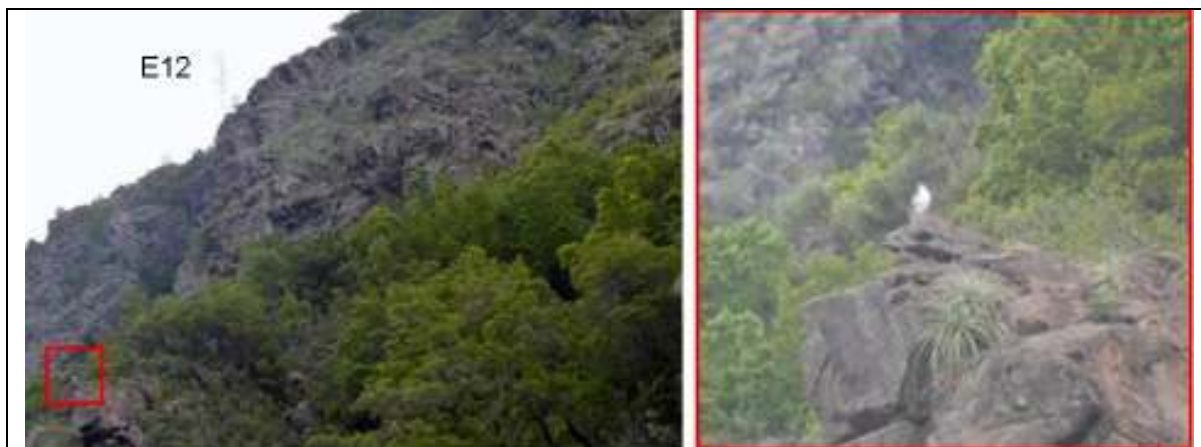
**Figura 27.** Aguilucho posado más abajo de la LAT (aprox. E11), Tarde 10/12/2014.

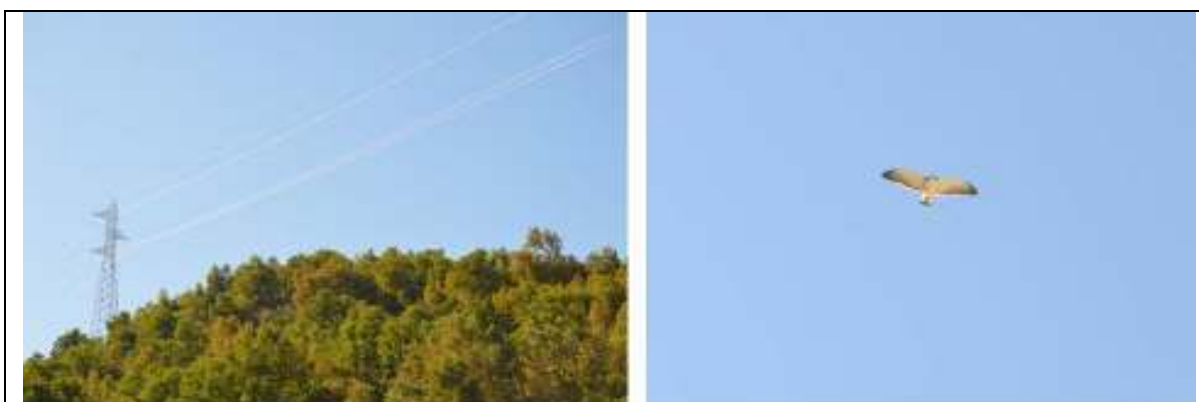
**Figura 30.** Aguilucho (*Geranoates polyosoma*) luego de cruzar en sentido N-S bajo los cables en tramo E48-E47.

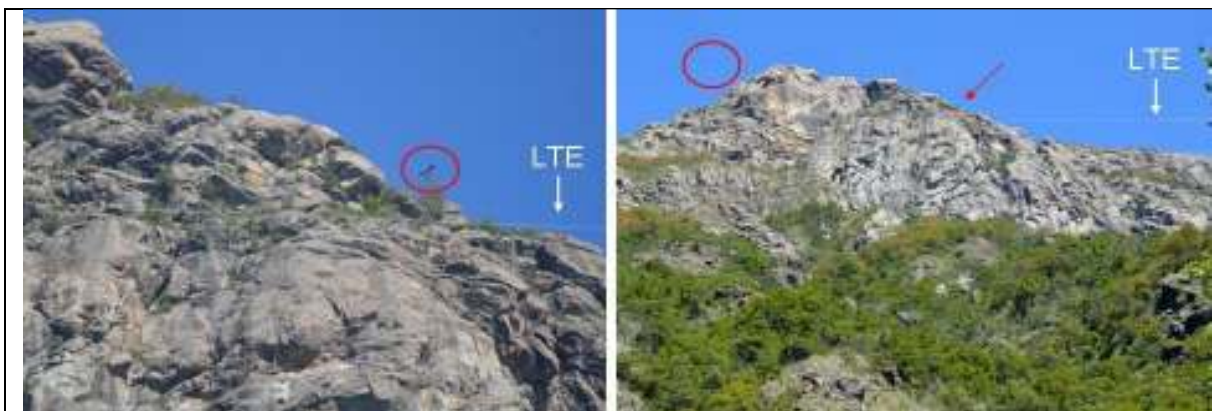
**Figura 31.** Cóndor, desde E10, Mañana 11/12/2014; en vuelo alto, sobre cumbres; mucho más alto que la LTE.
