INFORME N°5 MONITOREO SEGUIMIENTO AVIFAUNA

**LINEA DE TRANSMISIÓN ELÉCTRICA
LOS HIERROS – CANAL MELADO;
Y SUBESTACIONES LOS HIERROS Y CANAL MELADO**

RCA 151 /2011

ETAPA DE OPERACIÓN

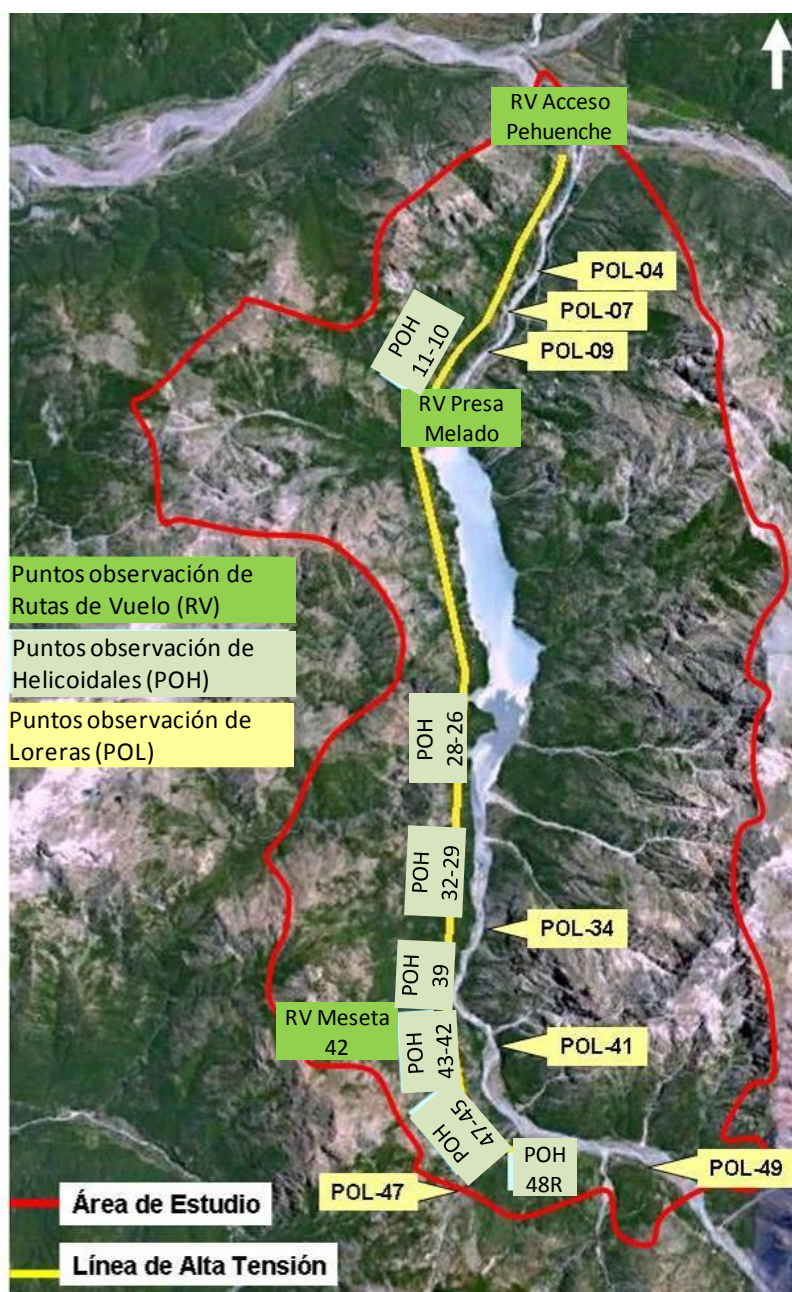
Figura 1. Ubicación de los puntos de observación de helicoidales (POH), rutas de vuelo (RV) y de observación de loreras (POL).

El seguimiento se concentró en los tramos en los que se ha determinado un mayor riesgo de colisión de aves y en el entorno de las Loreras detectadas durante la Línea Base. En este espacio terrestre y aéreo se encuentra el valle de la cuenca hidrográfica del río Melado en su parte baja, es decir, entre el sector del retén Melado de Carabineros de Chile y la confluencia del río Melado con el río Maule, en el puente Maule N°2, abarcando el horizonte de las cumbres aledañas asociadas o no a la misma cuenca del río Melado (**Figura 1**).

La distribución espacial de los puntos de observación de helicoidales, rutas de vuelo y puntos de observación de loreras (actividad reproductiva) se puede ver en la **Figura 1**.

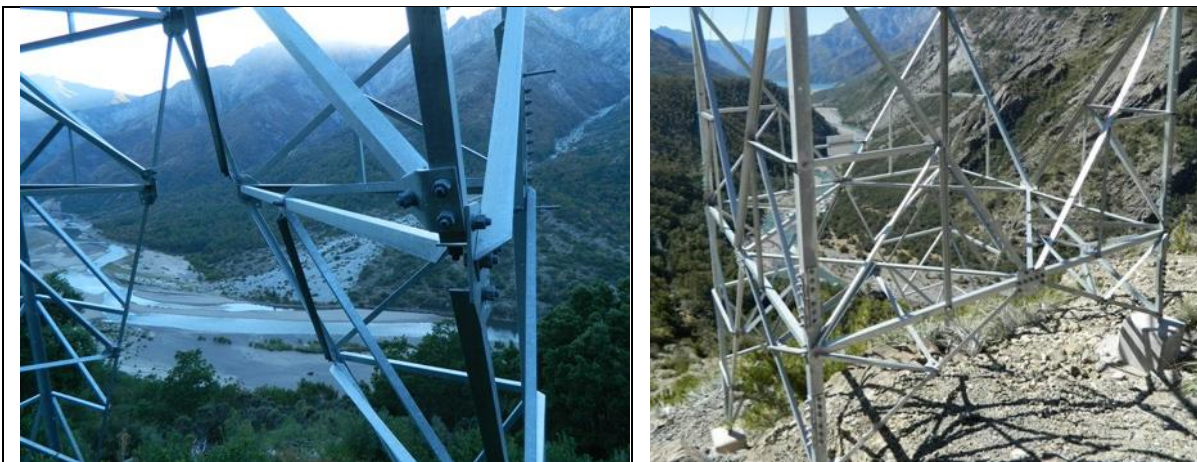
Respecto de los sistemas anti-posamiento, se debe indicar que durante los desplazamientos de los consultores se observan en forma regular todas las Estructuras susceptibles de ser registradas desde diversas distancias para evaluar si se posan aves en ellas, al menos de un tamaño que puedan registrarse desde la lejanía y desde puntos fijos o en movimiento entre ellas y observadas a simple vista, con binoculares o telescopio. Sin embargo, nunca se han registrado aves posadas ya sea en Estructuras con o sin sistemas anti-posamiento, ni menos signos de su presencia (fecas, egagrópilas), lo que se explicaría porque las aves seleccionan positivamente las ramas de árboles, donde además pasan inadvertidos para sus presas potenciales.

Figura 8. Inspección de posamiento en Estructuras: Revisión de las uniones metálicas horizontales ante posibles restos de evacuaciones cloacales de aves. (Estructuras 29, izq., y 42, derecha).

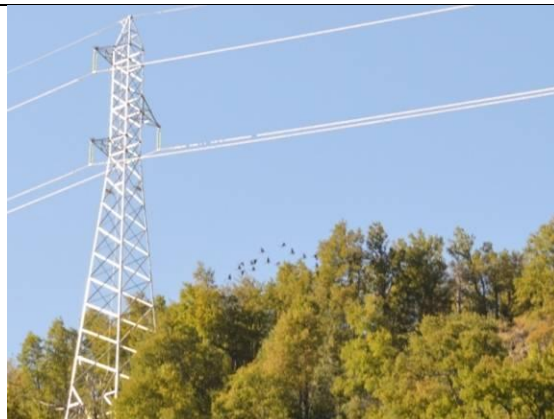
Figura 9. Veinte tricahues en vuelo bajo la LAT a (E48-E47) aledaño a POH 45-47 y provenientes del sur girando por Quebrada Blanca hacia L47. Mañana 13/03/2015.

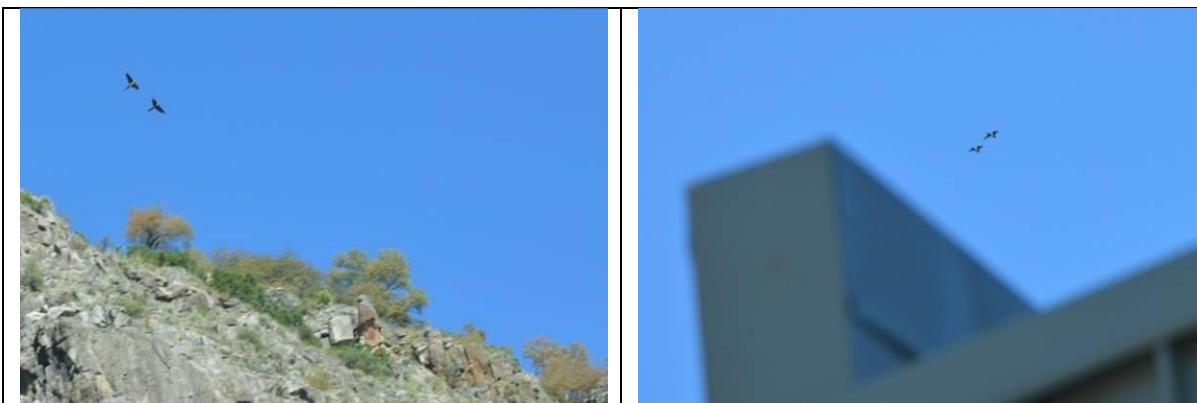
Figura 10. Secuencia de 2 tricahues en vuelo cruzando por sobre la LAT a la altura de E48R, desde tubería en presión hacia el norte, girando y cruzando casi sobre la Casa de Máquinas de la Subestación Eléctrica de CH Los Hierros I, siguiendo hacia la ladera del canal de aducción de la CH Los Hierros II. Mediodía, sector Subestación Eléctrica; 15/03/2015.

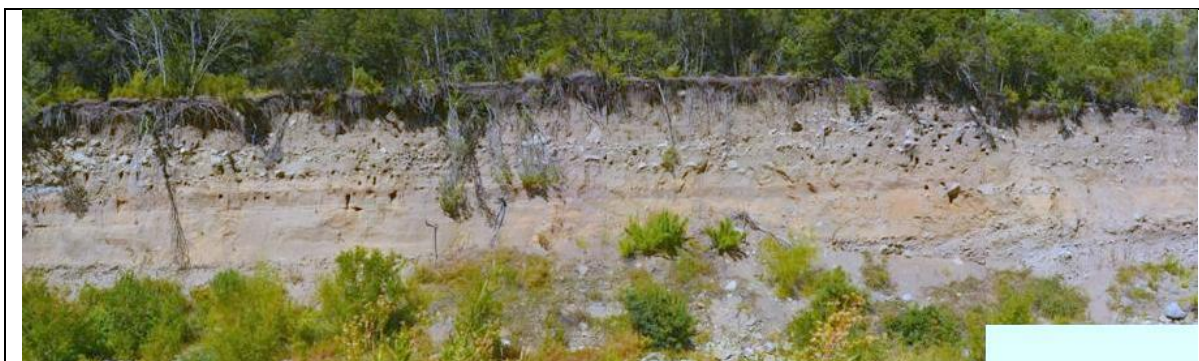
Figura 13. Lorera 4: Sin actividad normal de trichahues. Mediodía 13/03/2015.

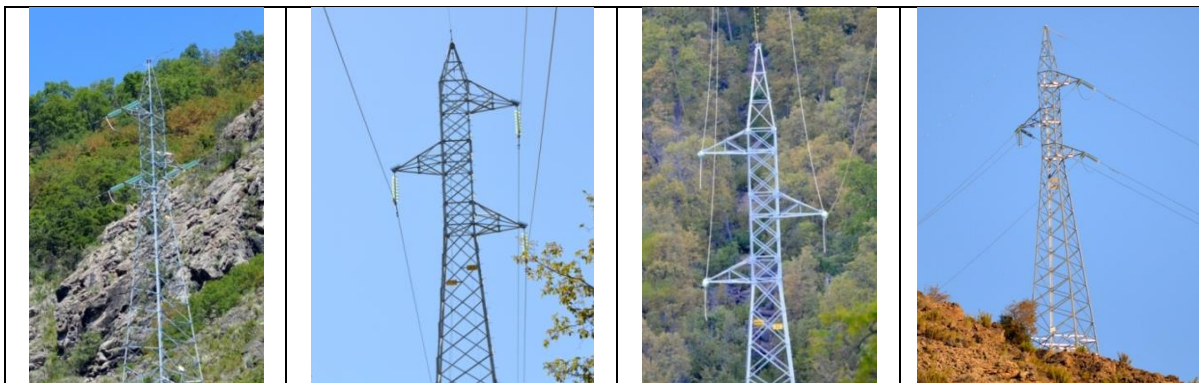
No se tienen antecedentes concluyentes sobre la efectividad de los sistemas anti-pozamiento, ya que no se han observado aves posadas en las estructuras con o sin tales sistemas.

Figura 24. Estructuras, ejemplo de algunas estructuras observadas y aumentadas mediante zoom de la imagen obtenida, de izquierda a derecha: E6, E31, E32 y E43.
