INFORME N°6 MONITOREO SEGUIMIENTO AVIFAUNA

**LINEA DE TRANSMISIÓN ELÉCTRICA
LOS HIERROS – CANAL MELADO;
Y SUBESTACIONES LOS HIERROS Y CANAL MELADO**

RCA 151 /2011

JUNIO DE 2015

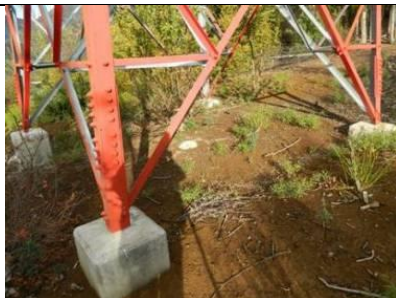
Figura 9. Búsqueda de egagrópilas bajo Estructuras. E48.

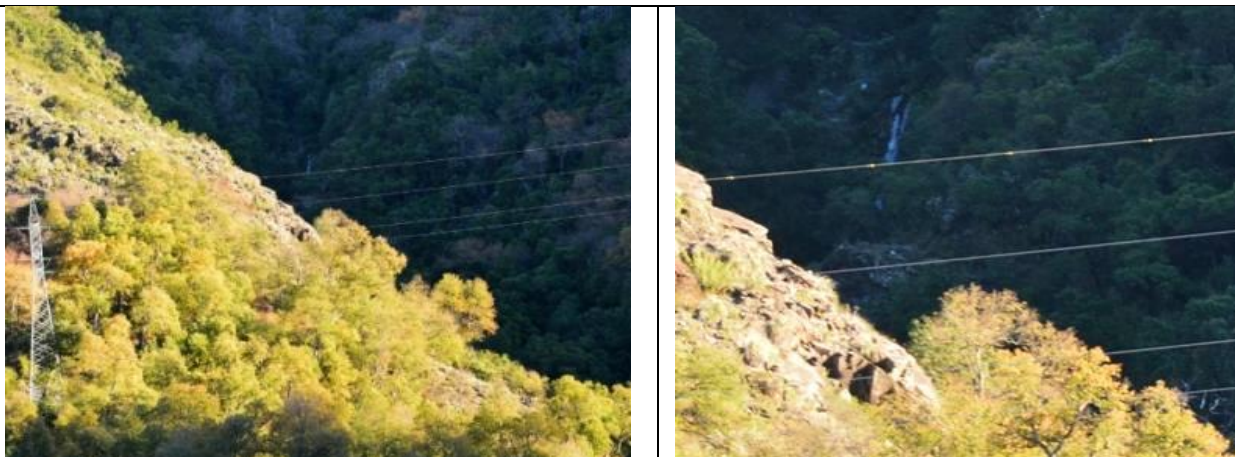
Figura 13. Dispositivos anti-colisión. Desde el punto de vista humano, con visión bifocal como las rapaces, tienen mayor probabilidad de evitar la colisión. A la derecha los dispositivos anti-colisión en la mañana; único momento en que brillan y se destacan a ojo humano.

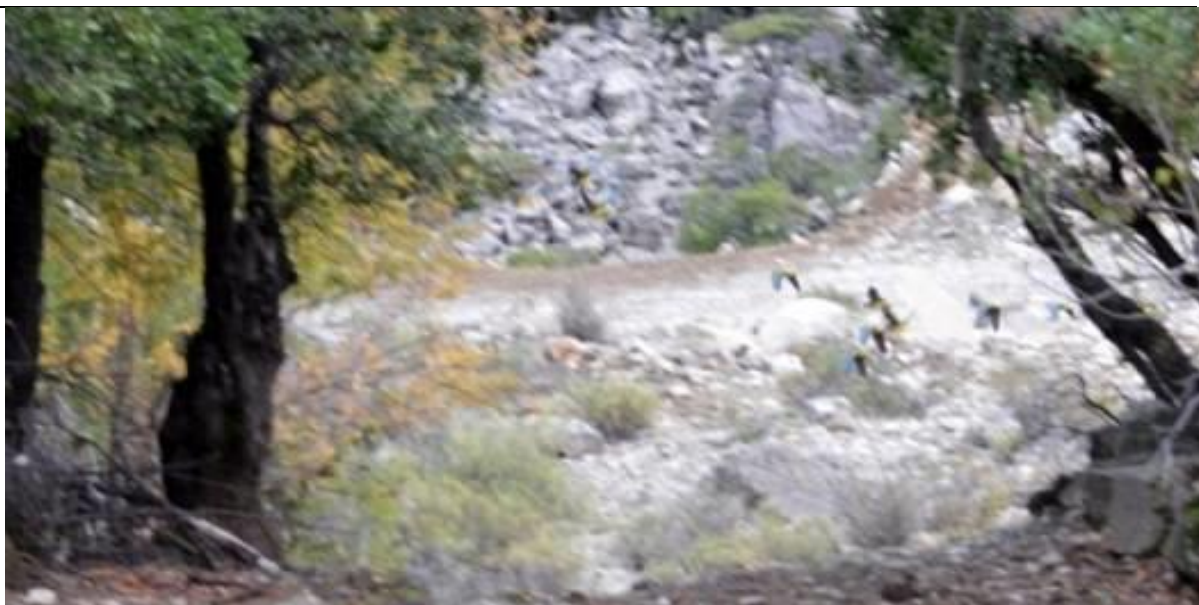
Figura 21. Quincena de trichahues que cruzan desde quebrada Blanca (a la derecha), hacia la Lorera47, a la izquierda. 6 de junio, 11:30 hrs.

El tramo donde se registraron más ejemplares en otoño para la evaluación directa de los helicoidales fue el E45-E47. Sin embargo, el tránsito de aves pasó muy bajo los cables, casi sobre el suelo (Ver **Figura 21 de Anexo 1**), por lo que no se puede atribuir directamente a los dispositivos y quizá ni siquiera a la presencia de la Línea. Dado que estos trichahues provienen generalmente desde el área del campamento Medina, suben por Quebrada Blanca y por eso, a este nivel, la Línea se encuentra proporcionalmente alta.
