INFORME N°7 MONITOREO SEGUIMIENTO AVIFAUNA

**LINEA DE TRANSMISIÓN ELÉCTRICA
LOS HIERROS – CANAL MELADO;
Y SUBESTACIONES LOS HIERROS Y CANAL MELADO**

RCA 151 /2011

SEPTIEMBRE DE 2015

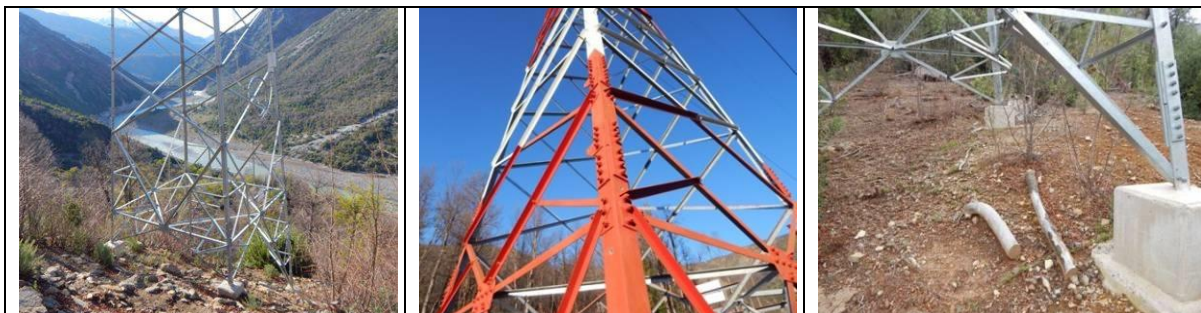
Figura 1. Revisión de las estructuras y sus bases en busca de egagrópilas o excrementos de aves en la estructura o en el suelo que muestren que se posaron en ellas.

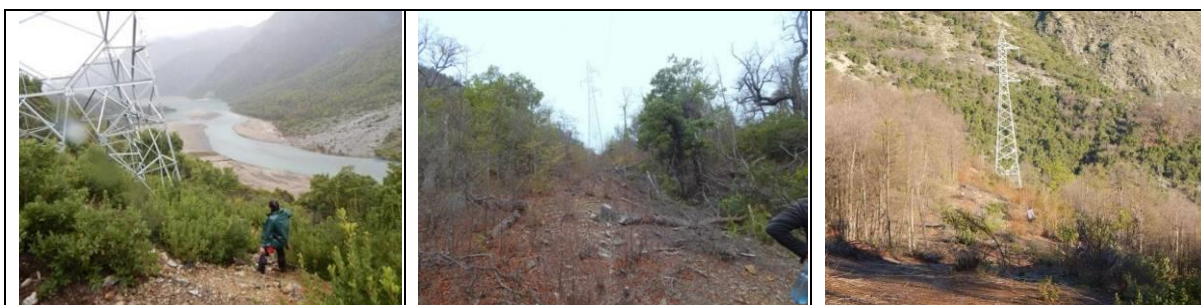
Figura 2. Revisión de las franjas de servidumbre en algunos tramos accesibles. De izquierda a derecha: [E30 aprox.](#), [E31-32 aprox.](#), E47-E48.

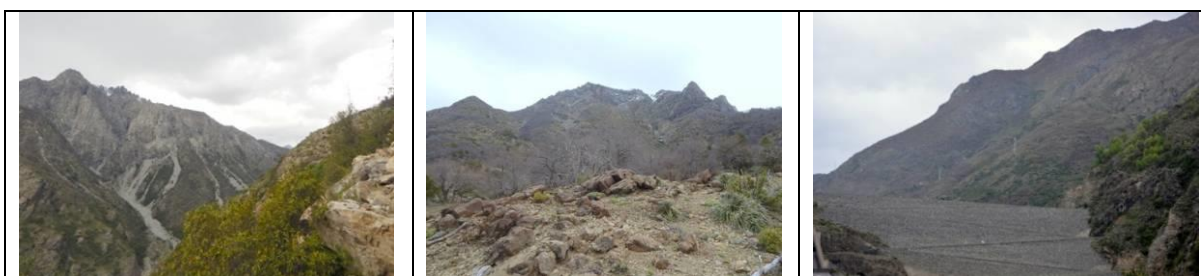
Figura 3. Permanente observación del espacio aéreo durante el traslado entre estaciones de observación; izquierda: sendero llegando a la E41, con vista a las cumbres y valle del SurEste; centro: E42, hacia las cumbres del Oeste, derecha: cumbres al suroeste de presa Melado.

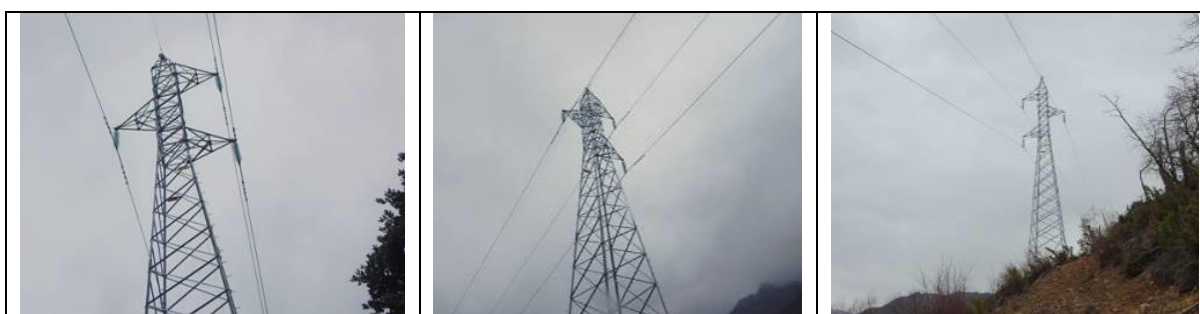
Figura 9. Estructuras con dispositivos anti-posamiento; de izquierda a derecha: E29, E33 y 41.
