INFORME N°8 MONITOREO SEGUIMIENTO AVIFAUNA

LINEA DE TRANSMISIÓN ELÉCTRICA
LOS HIERROS – CANAL MELADO;
Y SUBESTACIONES LOS HIERROS Y CANAL MELADO

ETAPA DE OPERACIÓN

DICIEMBRE DE 2015

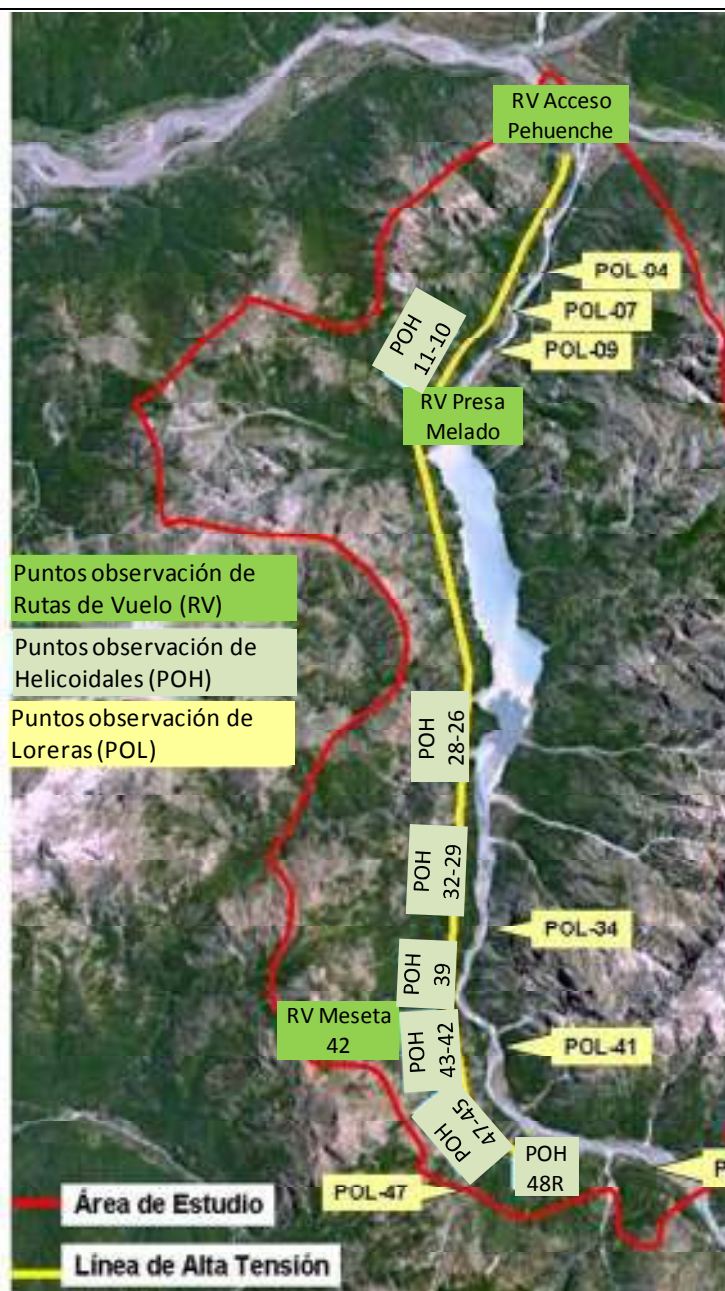
Figura 1. Ubicación de los puntos de observación de helicoidales (POH), rutas de vuelo (RV) y de observación de loreras (POL).

La distribución espacial de los puntos de observación de helicoidales (POH), rutas de vuelo (RV) y puntos de observación de loreras (POL) (actividad reproductiva) se puede ver en la **Figura 1**.

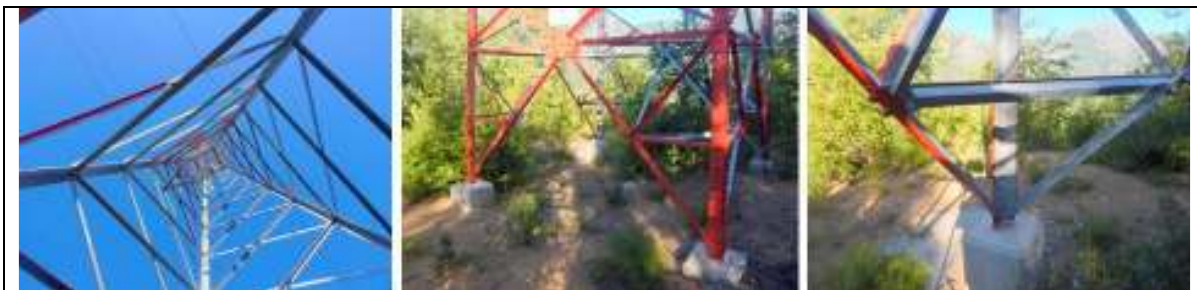
Figura 11. Observación de las Estructuras. Cada estructura con acceso se somete a revisión tanto con respecto a signos de excretas de aves como egagrópilas en el suelo, asumiendo que alguna se hubiera posado en ellas.

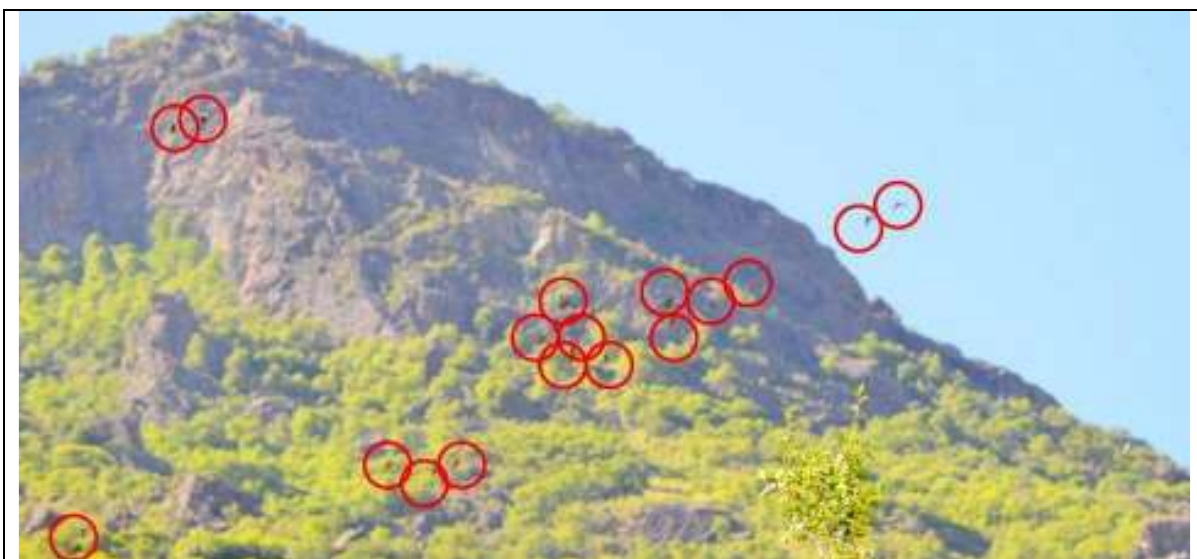
Figura 12. Punto de Observación de Helicoidales 10-11 y Ruta de Vuelo sector Presa. Secuencia regular de vuelo de 17 tricahues pero la vegetación y color de los tricahues dificultan la observación del trayecto de vuelo. 10/12/2015.

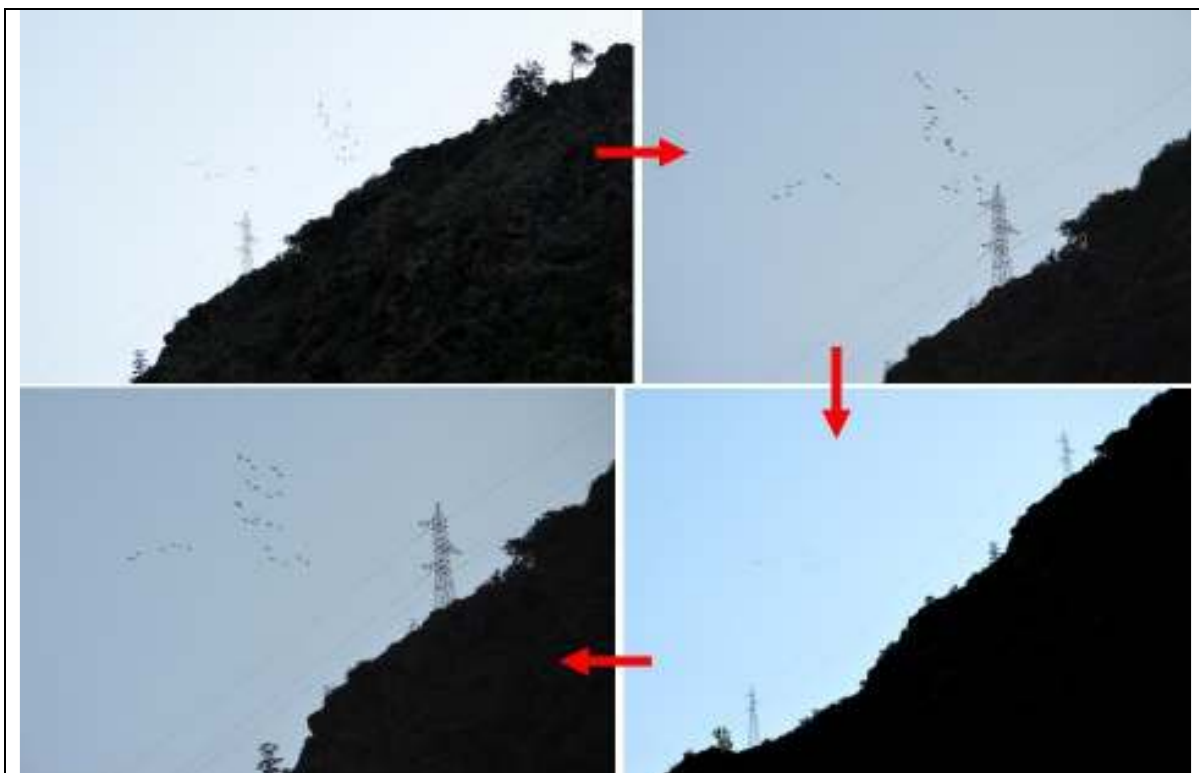
Figura 15. Punto de Observación de Helicoidales 10-11 y Ruta de Vuelo Presa; secuencia regular de vuelo de trichahues O-E y E-O (27 ejemplares). Cruzan por la Línea evitando colisión. 10/12/2015.

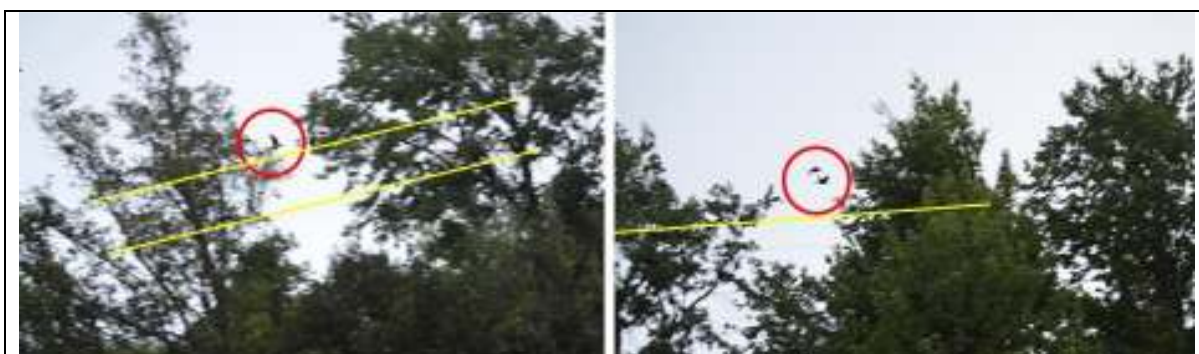
Figura 16. Punto de Observación de Helicoidales 45-47. Dos trichahues en vuelo desde Quebrada Blanca a Lorera 47, vuelo Bajo LTE. Tarde 11/12/2015.

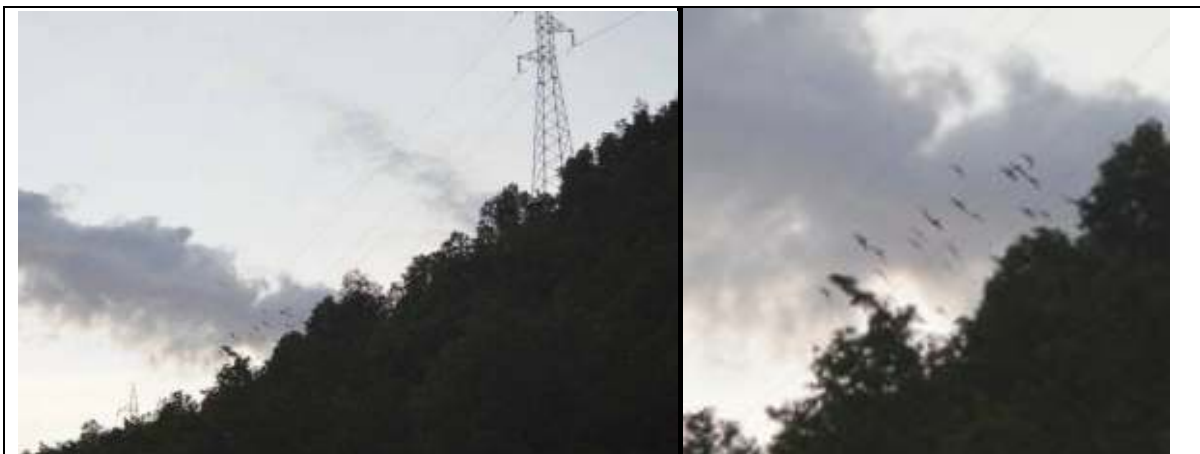
Figura 17. Punto de Observación de Helicoidales 45-47. Trece trichahues en vuelo desde Lorera 47 a Quebrada Blanca en giro hacia quebrada Los Hierros, vuelo Bajo LTE. Mañana 12/12/2015.

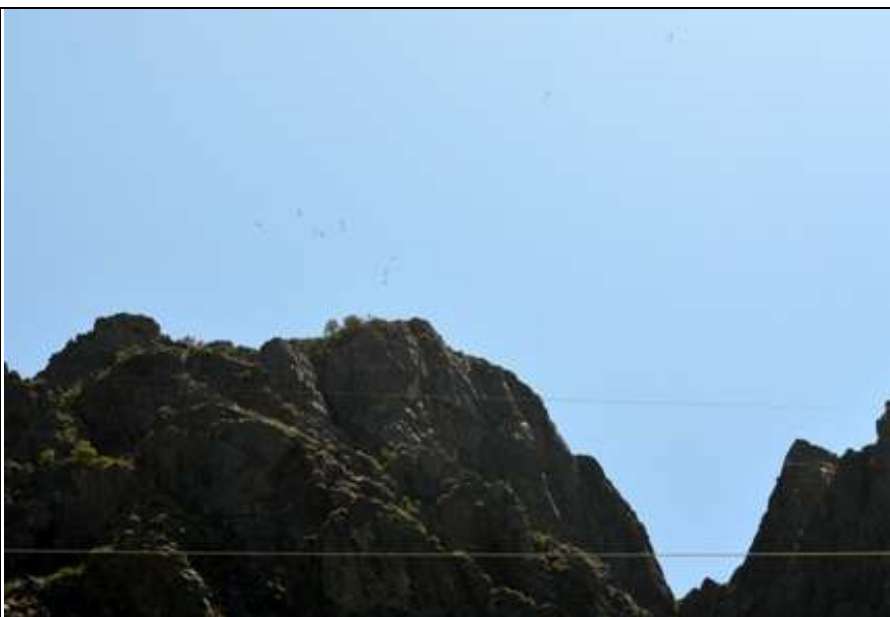
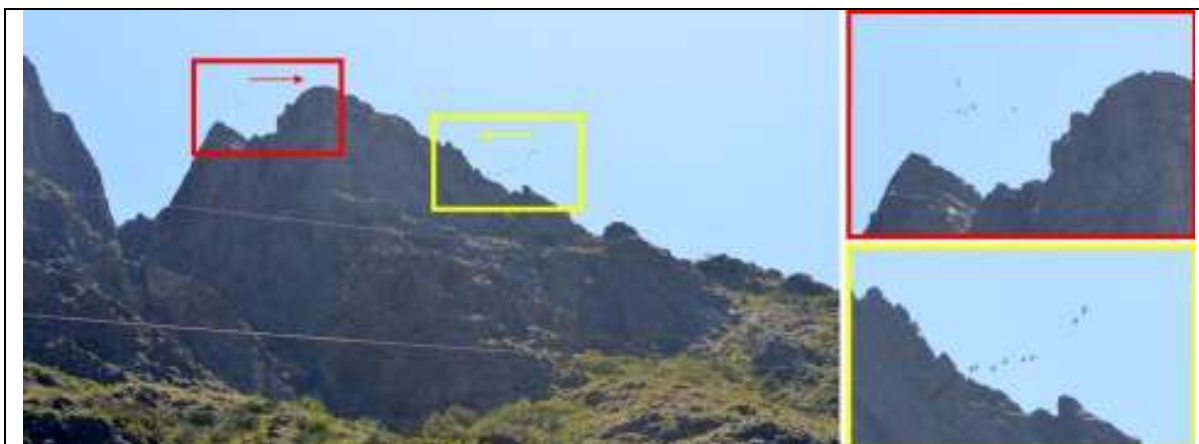
Figura 20. Ruta de vuelo en Acceso, con ocho trichahues cruzándose en ambas direcciones. Tarde 10/12/2015.

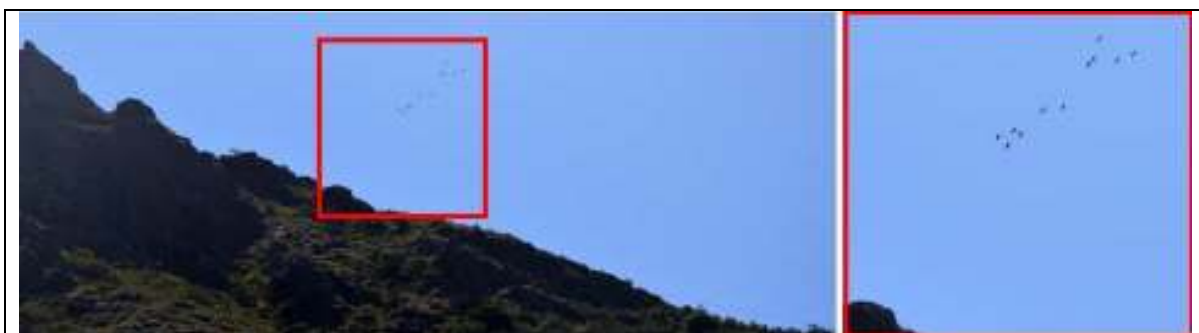
Figura 21. Once trichahues en vuelo Alto de Norte a Sur provenientes del valle del río Maule. Tarde 10/12/2015.

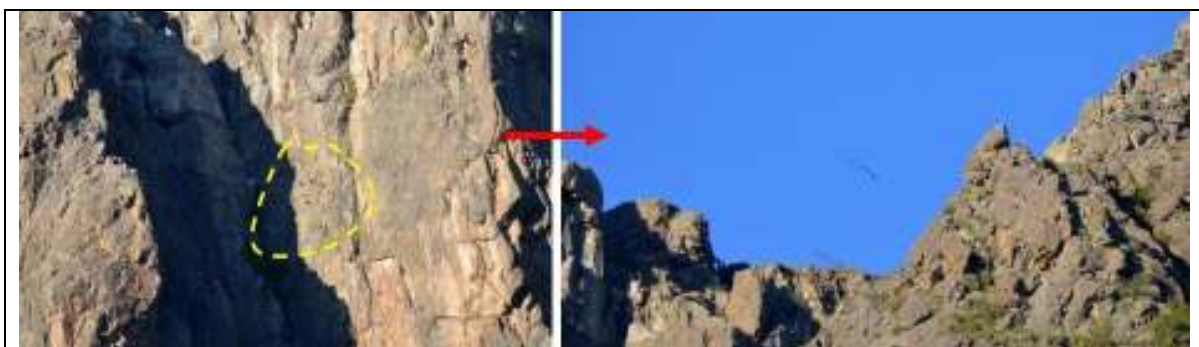
Figura 22. Trece trichahues en Acceso en vuelo Alto de Sur a Norte provenientes del valle del río Melado. Mañana 11/12/2015.

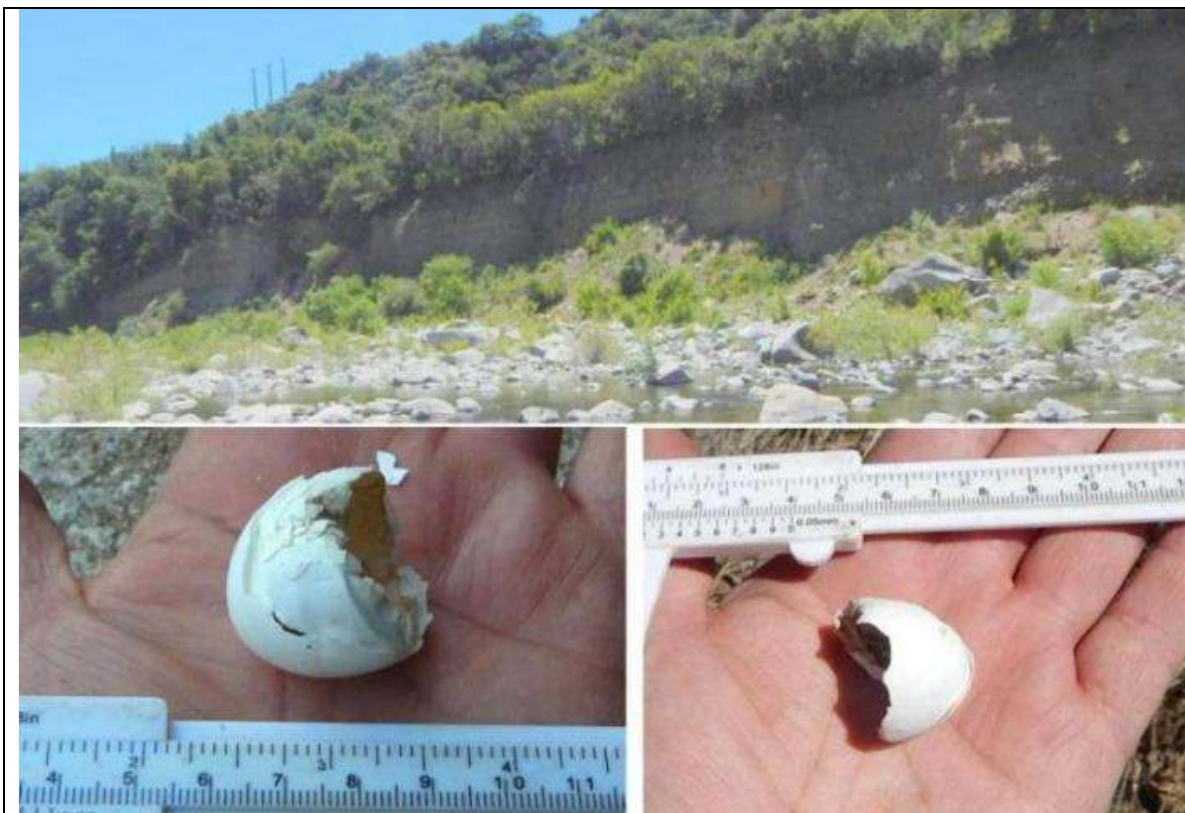
Figura 24. Lorera 4: Con actividad normal de trichahues, vigilantes y acceso y salida de cuevas; restos de cáscaras de huevos al pie del acantilado. Tarde 11/12/2015. Se evitó recorrer toda la base del barranco para reducir la perturbación sobre los ejemplares al interior de las cuevas.

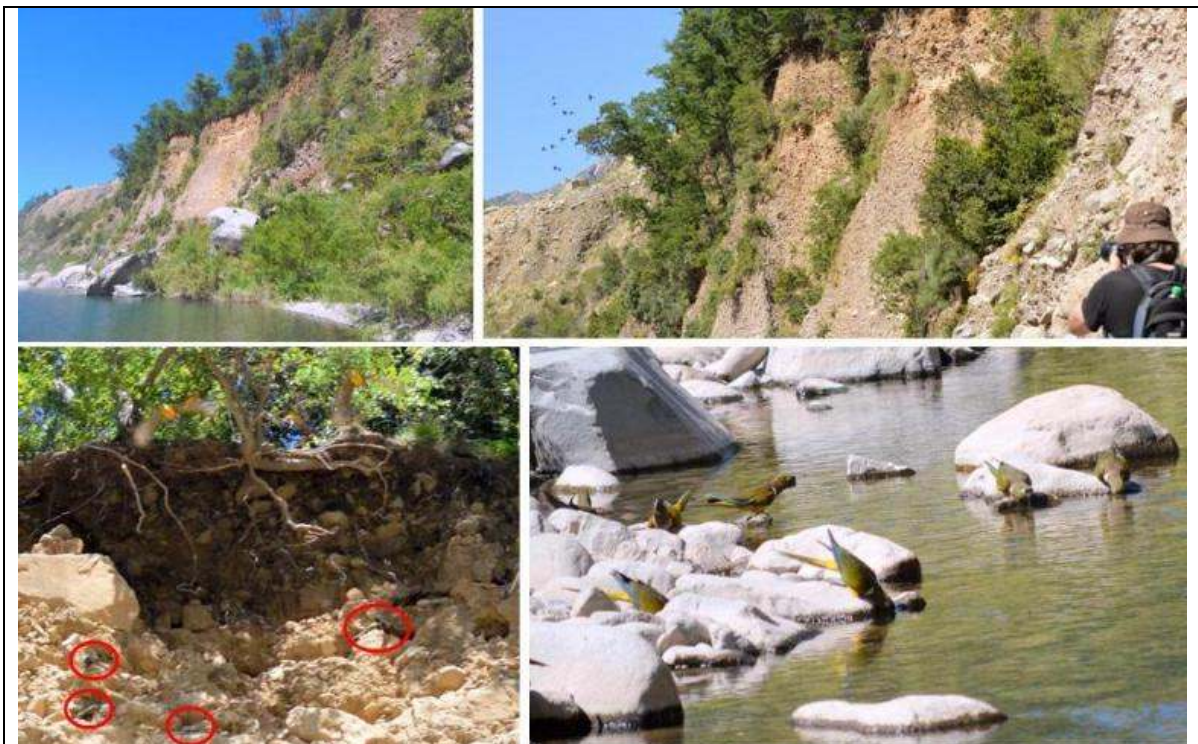
Figura 25. Lorera 7: Con actividad normal de trichahues, vigilantes y acceso y salida de cuevas; escasos restos de cáscaras de huevos al pie del acantilado. Mediodía 11/12/2015.

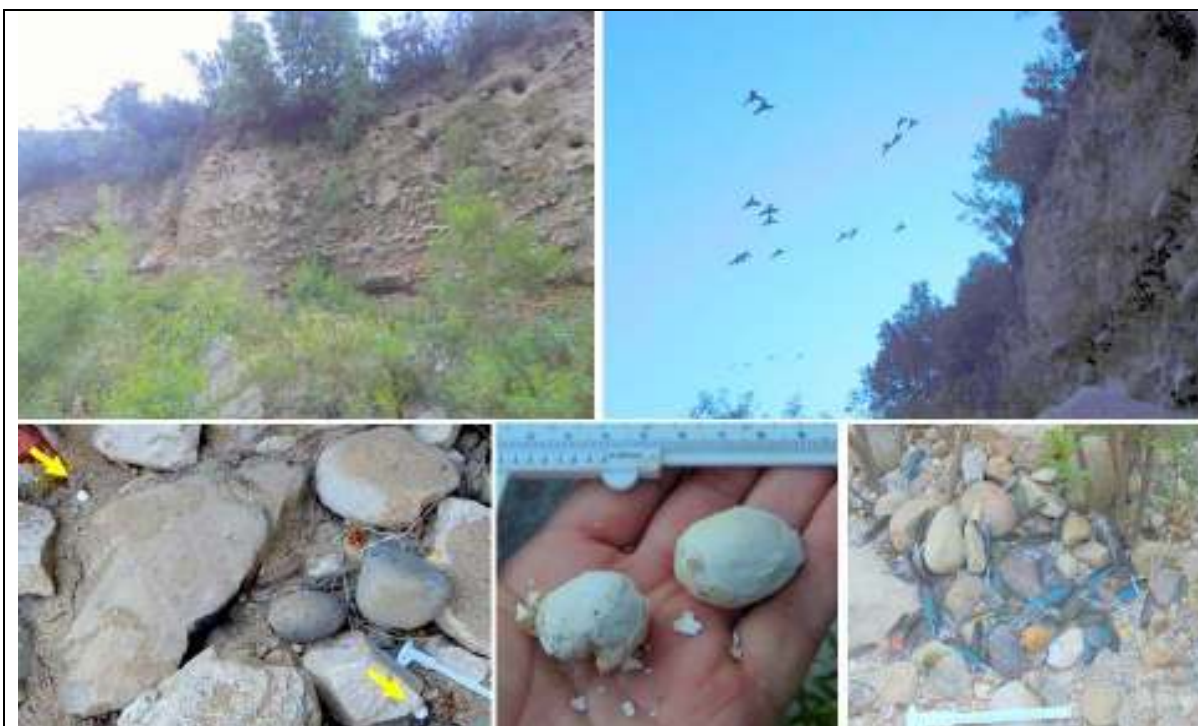
Figura 26. Lorera 9: Con actividad normal de trichahues, vigilantes y salida masiva de ejemplares desde las cuevas; verificación de anidación por presencia de cáscaras de huevos y de depredación por registro de plumas de un ejemplar. Tarde 10/12/2015.

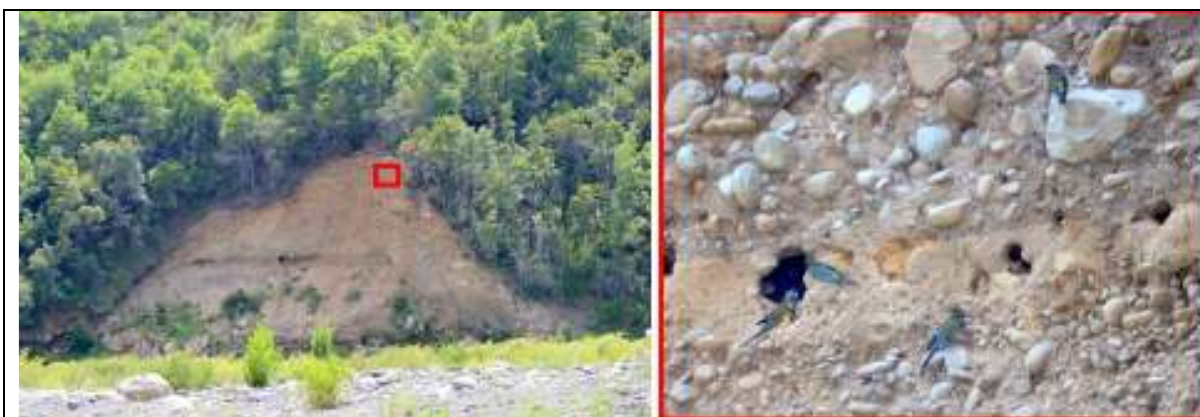
Figura 27. Lorera 41: Con actividad normal de trichahues, vigilantes y acceso y salida de cuevas. Sin acceso a pie del acantilado por alto caudal del río. Mediodía 11/12/2015.

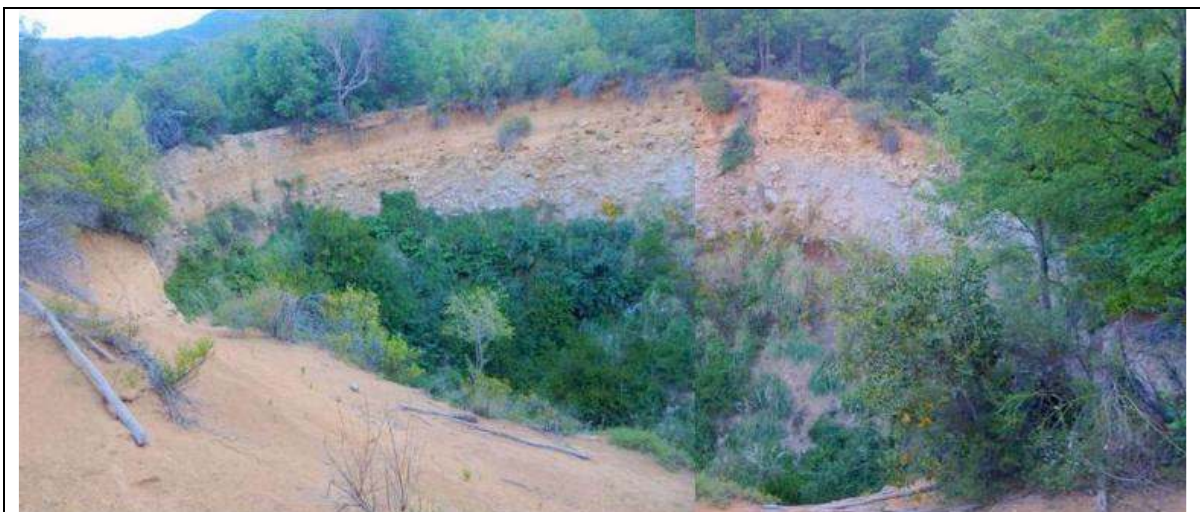
Figura 28. Lorera 47: Con actividad normal de trichahues, vigilantes y acceso y salida de cuevas. Sin acceso al pie del derrumbe debido a que se instalaron obstáculos para evitar acceso de visitantes. Mediodía 11/12/2015.

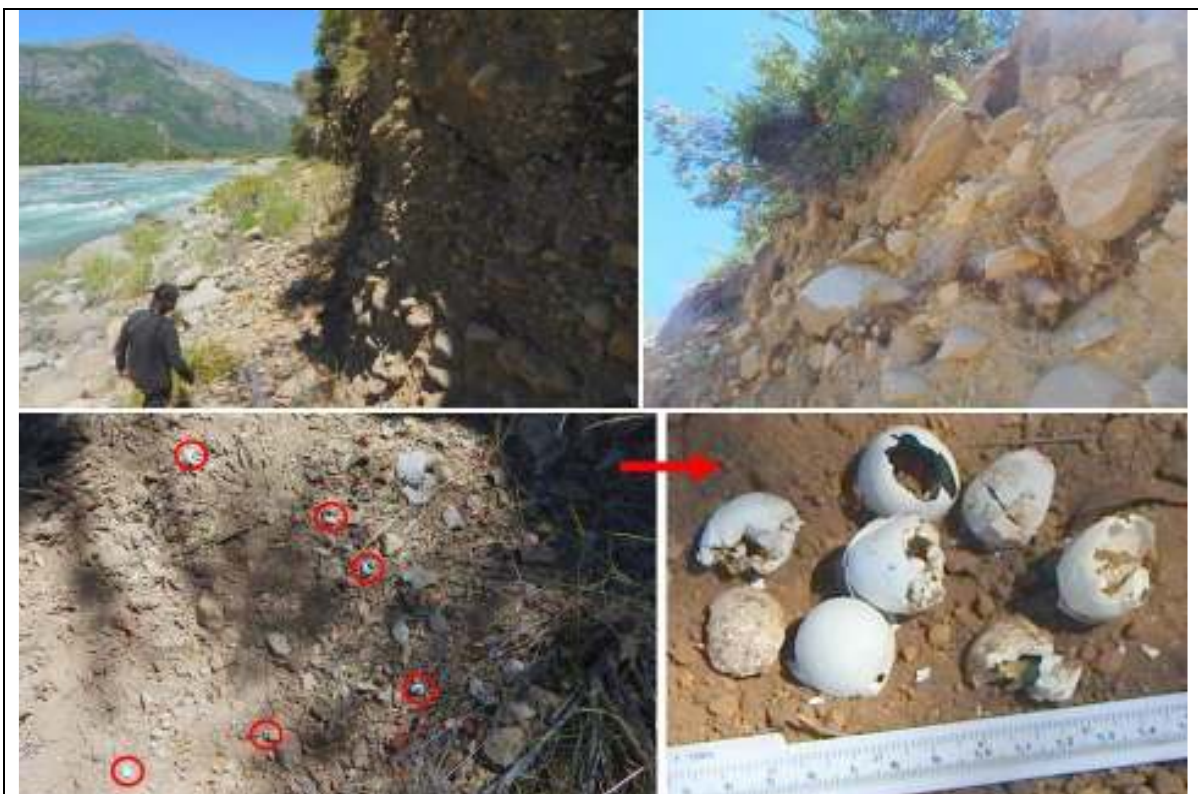
Figura 29. Lorera 49: Con actividad normal de trichahues, vigilantes y acceso y salida de cuevas; numerosos restos de cáscaras de huevos al pie del acantilado. 14/12/2015.

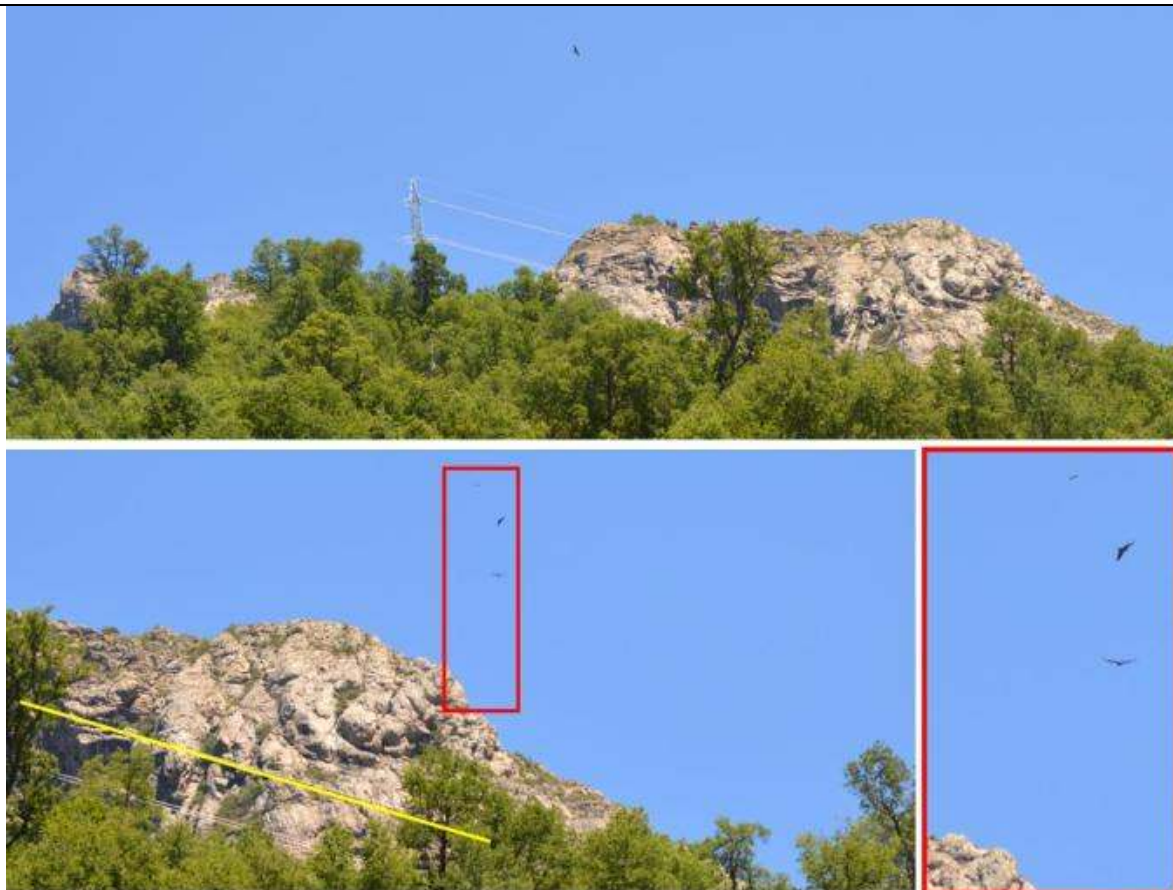
Figura 39. Dos cóndores desde E10, Mañana 11/12/2015; en vuelo alto, sobre cumbres; mucho más alto que la LTE (línea amarilla); sobre ellos se divisa un aguilucho.
