INFORME N°9 MONITOREO SEGUIMIENTO AVIFAUNA

LINEA DE TRANSMISIÓN ELÉCTRICA
LOS HIERROS – CANAL MELADO;
Y SUBESTACIONES LOS HIERROS Y CANAL MELADO

ETAPA DE OPERACIÓN

MARZO DE 2016

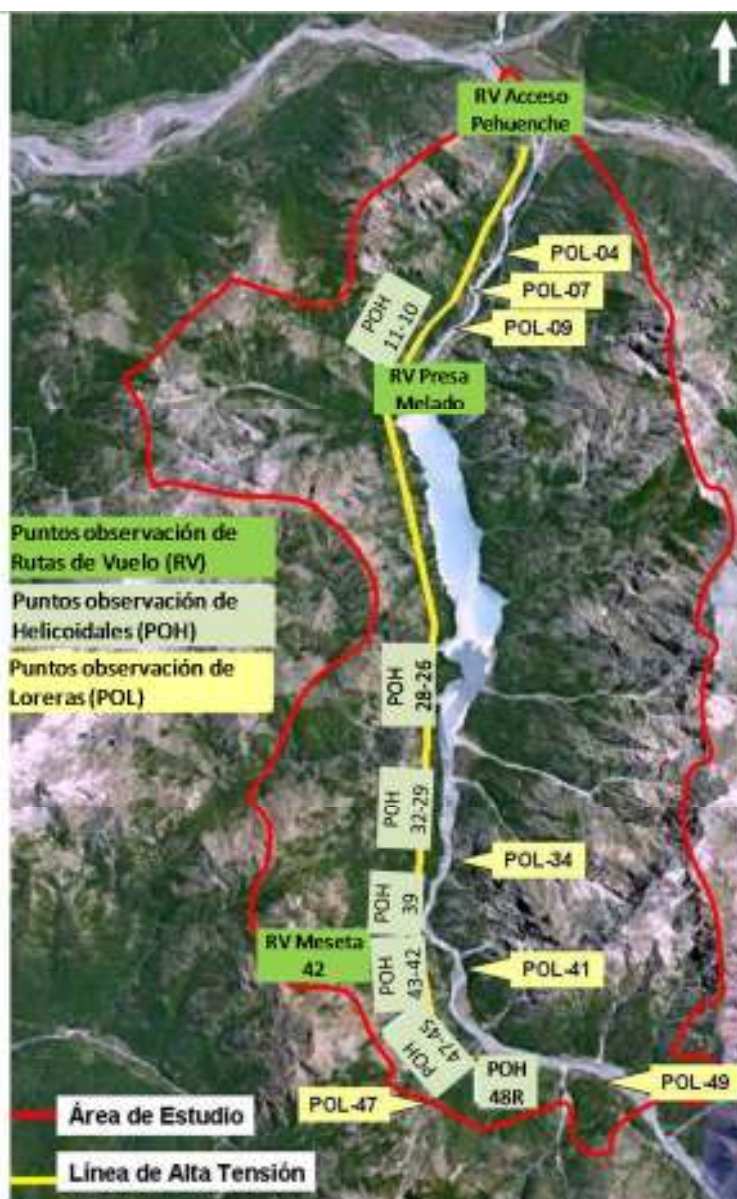
Figura 1. Ubicación de los puntos de observación de helicoidales (POH), rutas de vuelo (RV) y de observación de loreras (POL).

El seguimiento se concentró en los tramos en los que se ha determinado un mayor riesgo de colisión de aves y en el entorno de las Loreras detectadas durante la Línea Base. En este espacio terrestre y aéreo se encuentra el valle de la cuenca hidrográfica del río Melado en su parte baja, es decir, entre el sector del retén Melado de Carabineros de Chile y la confluencia del río Melado con el río Maule, en el puente Maule N°2, abarcando el horizonte de las cumbres aledañas asociadas o no a la misma cuenca del río Melado (**Figura 1**).

La distribución espacial de los puntos de observación de helicoidales (POH), rutas de vuelo (RV) y puntos de observación de loreras (POL) (actividad reproductiva) se puede ver en la **Figura 1**.

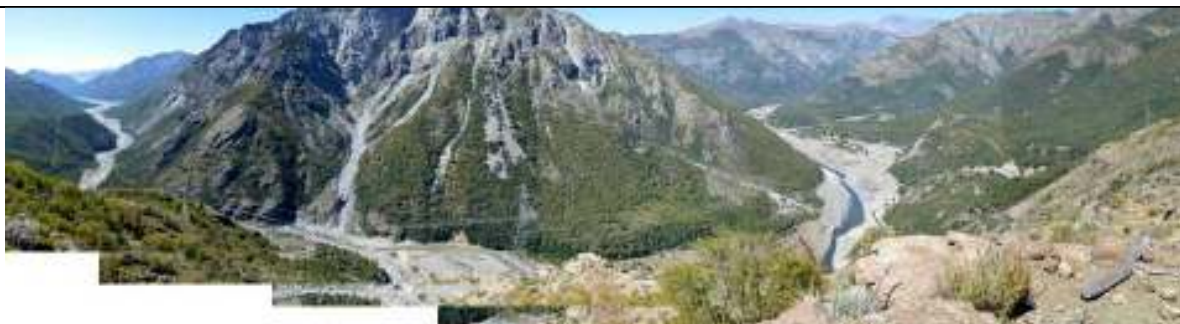
Figura 1. POH/10-11 Meseta 42 (17/03/2016, Vista del valle del río Melado con observación de la Línea de Transmisión Eléctrica.

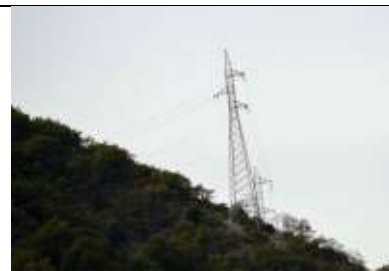
Figura 8. Observación de Estructuras con dispositivos antiposamiento, E3. Tarde 14/03/2016.

Respecto de los sistemas anti-posamiento, durante los desplazamientos de los consultores se observan en forma regular todas las Estructuras para evaluar si se posa cualquier tipo de aves en ellas, al menos de un tamaño que puedan registrarse desde la lejanía y desde puntos fijos o en movimiento entre ellas y observadas a simple vista, con binoculares o telescopio. Sin embargo, nunca se han registrado aves posadas ya sea en Estructuras con o sin sistemas anti-posamiento, lo que se explicaría porque las aves seleccionan positivamente las ramas de árboles, donde además pasan inadvertidos para sus presas potenciales.

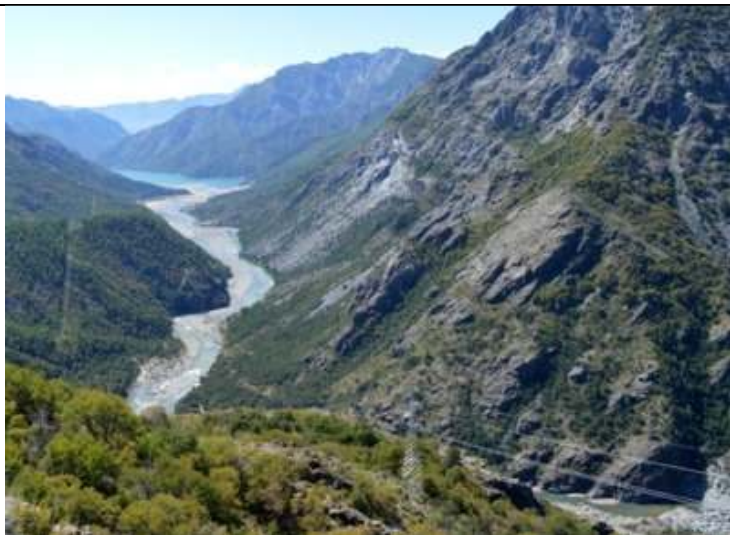
Figura 9. Observación de Rutas de Vuelo desde Meseta 42, 17/03/2016.

(Se observa con claridad la Línea de Transmisión Eléctrica; al fondo, el embalse Pehuenche).

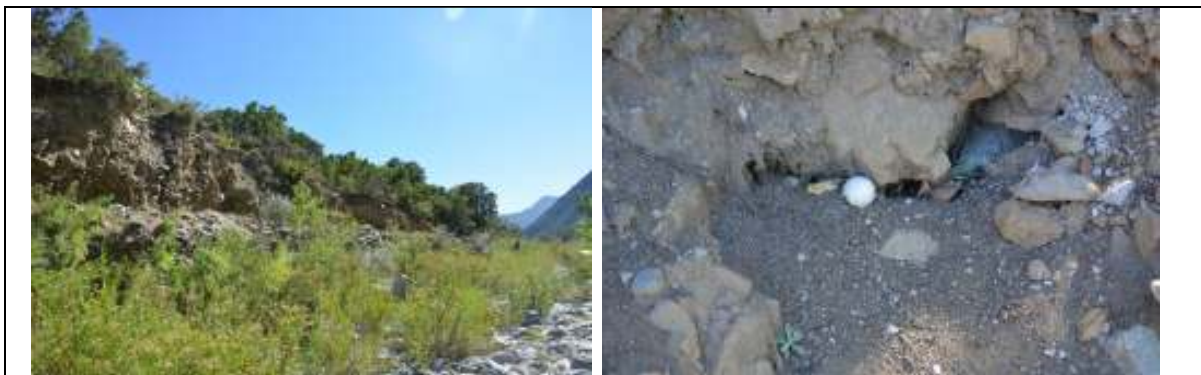
Figura 26. Lorera 9: Sin actividad de trichahues. Mediodía 15/03/2016. Solo

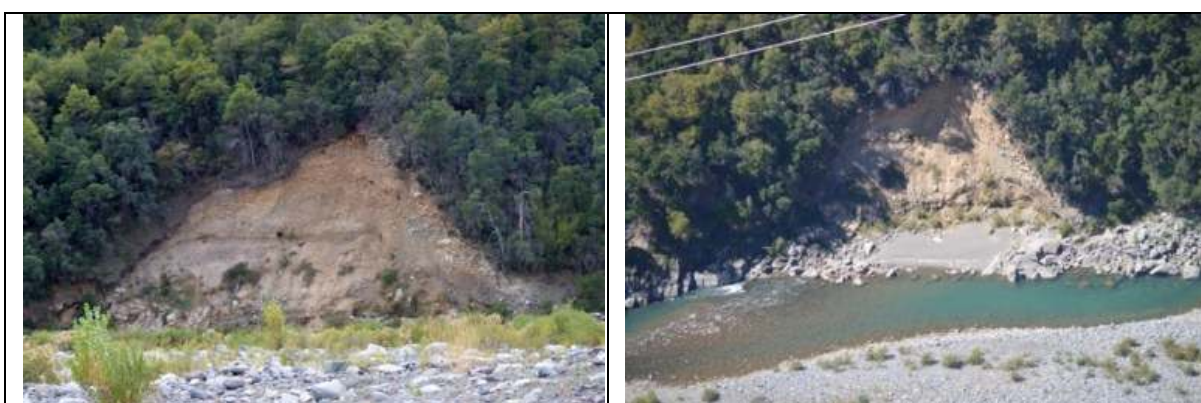
Figura 27. Lorera 41: Sin actividad de trichahues. Mediodía 16/03/2016. Derecha "También se observó desde Meseta 42 durante Tarde 17/03/2016 y Mañana 18/03/2016, sin registros.

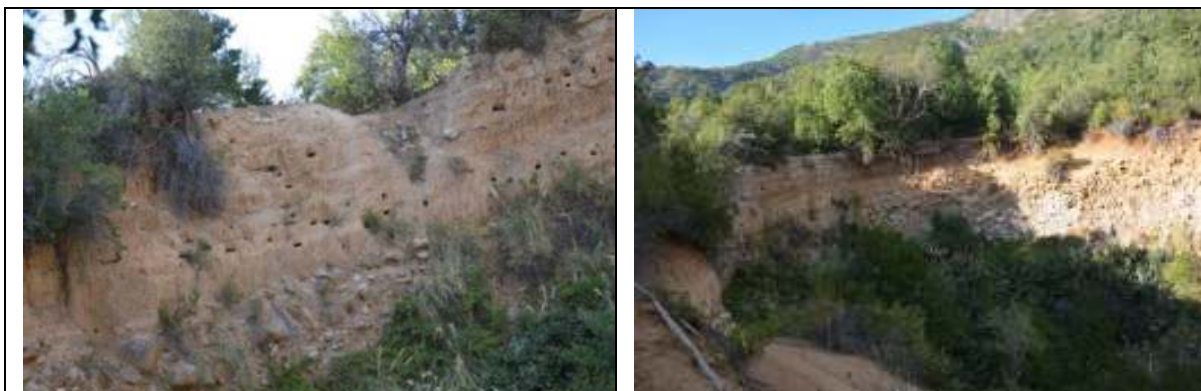
Figura 28. Lorera 47: Sin actividad de trichahues. Se visitó Tarde 15/03/2016 y Mediodía 16/03/2016.

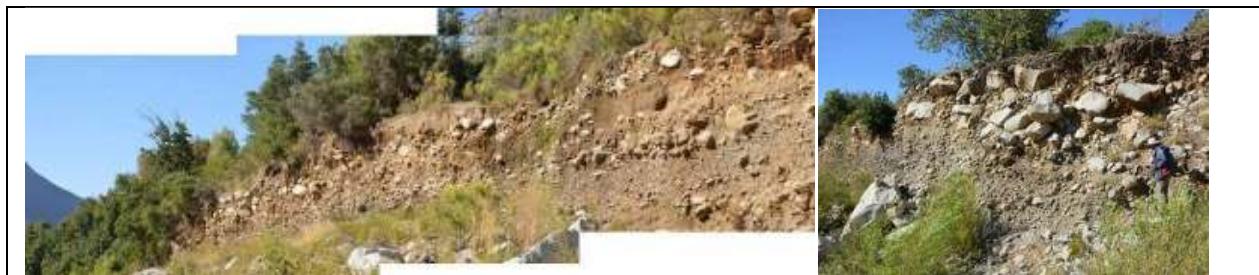
Figura 29. Lorera 49: Sin actividad de trichahues. 18/03/2016.

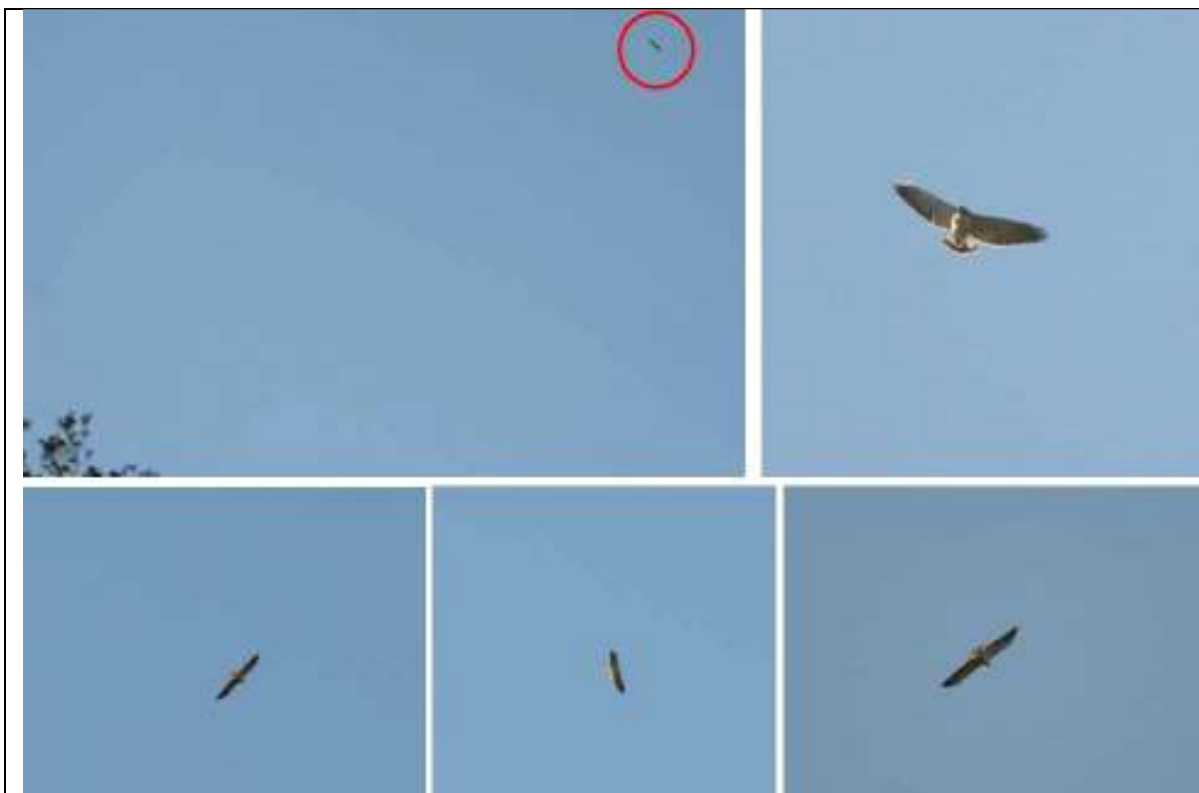
Figura 31. Aguilucho en vuelo irregular (en grandes espirales) de Norte a Sur por ladera opuesta a E3, valle río Melado, Mañana 15/03/2016; 9:10 hrs.

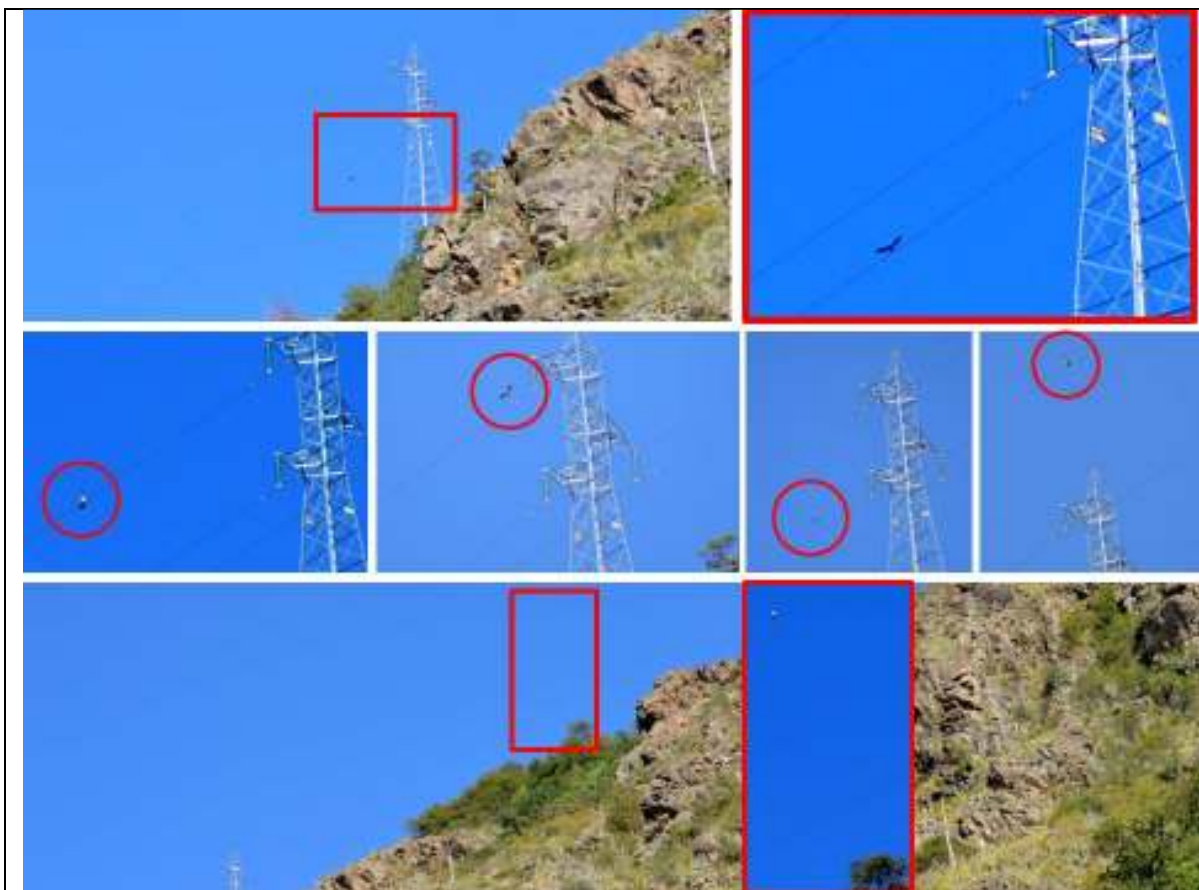
Así es como se han registrado previamente y en la actual Campaña de verano cruzando por la LTE a aguiluchos por arriba o debajo de ella o ahora en vuelo sostenido sobre ella (**Tabla 4, Figura 5**) sin verse afectado por la LTE. Es más, es la única ave que casi siempre se registra en torno a la LTE. De allí también la importancia de registrar la evidencia mediante fotografía (Ver **Anexo Fotográfico**).

Figura 32. Aguilucho volando en el tendido eléctrico entre las Estructuras 11 y 13, pero principalmente al sur de la E12 (en la imagen); luego (foto rectangular inferior) voló hacia el norte (E12 a la izquierda), Más Arriba del tendido, Mañana 15/03/2016, 9:50 hrs. (Sería el mismo aguilucho anterior o posiblemente la pareja).
