Procedimiento : Sancionatorio
Rol : D-052-2019
Fiscal Instructor : Álvaro Núñez Gómez de Jiménez

EN LO PRINCIPAL: Interpone recurso de reposición contra resolución que indica.
EN EL PRIMER OTROSÍ: En subsidio, interpone recurso jerárquico. **EN EL SEGUNDO OTROSÍ:** Acompaña documentos.

CARGO Nº 2.- Operación deficiente en la disposición de residuos, en cuanto a: • Falta de cobertura diaria y compactación en la masa de residuos. • Cobertura final incompleta en zanjas que alcanzaron su capacidad.

CARGO N° 3.- Implementación deficiente del sistema de manejo de aguas lluvia: Insuficiencias en la construcción del canal perimetral del Vertedero Dicham.

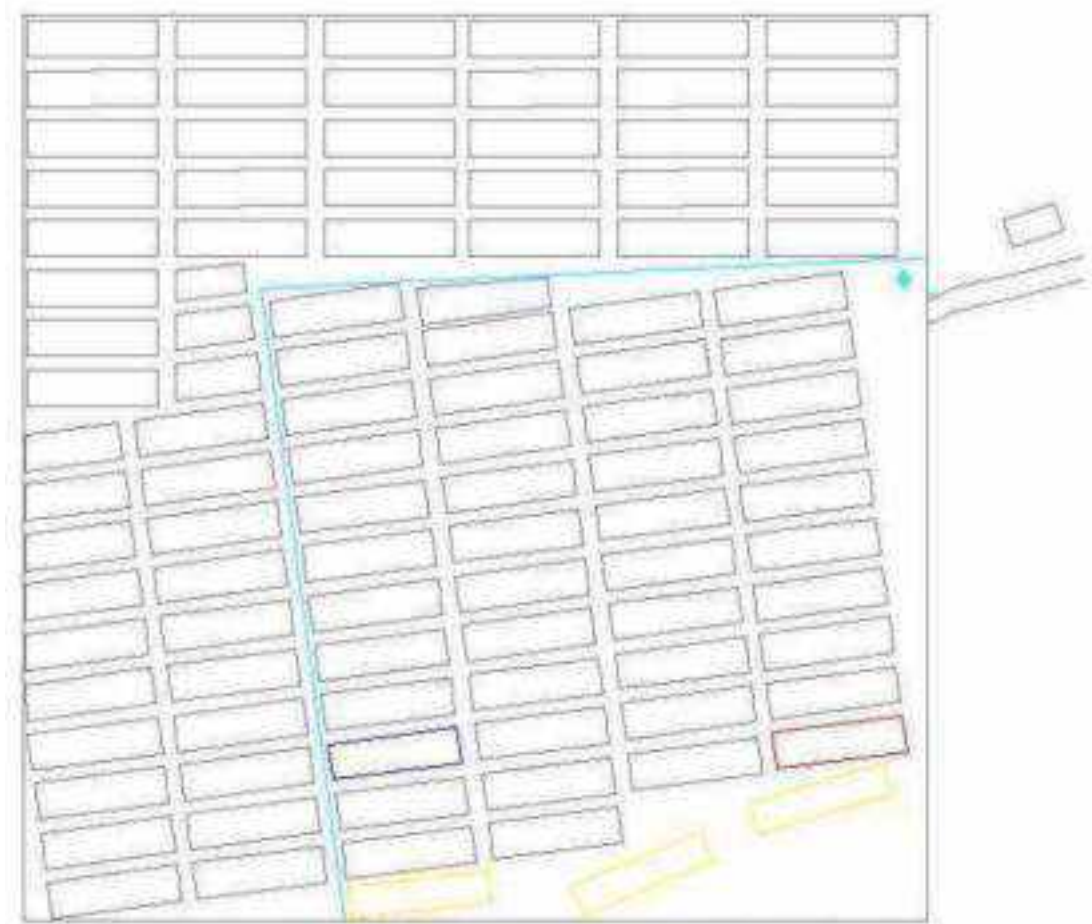
FIGURA N° 3. Ubicación Estimada de las Zanjas de Disposición Final.

En este sentido, el proyecto original contempla un área autorizada de 3 Há, de las cuales se cercó 1,7 Há, en donde la modificación del año 2010, amplía el cierre perimetral a las 03 Há autorizadas bajo el siguiente esquema de distribución de zanjas (Anexo 6 Planta General Dicham.dwg- DIA Modificación VID)

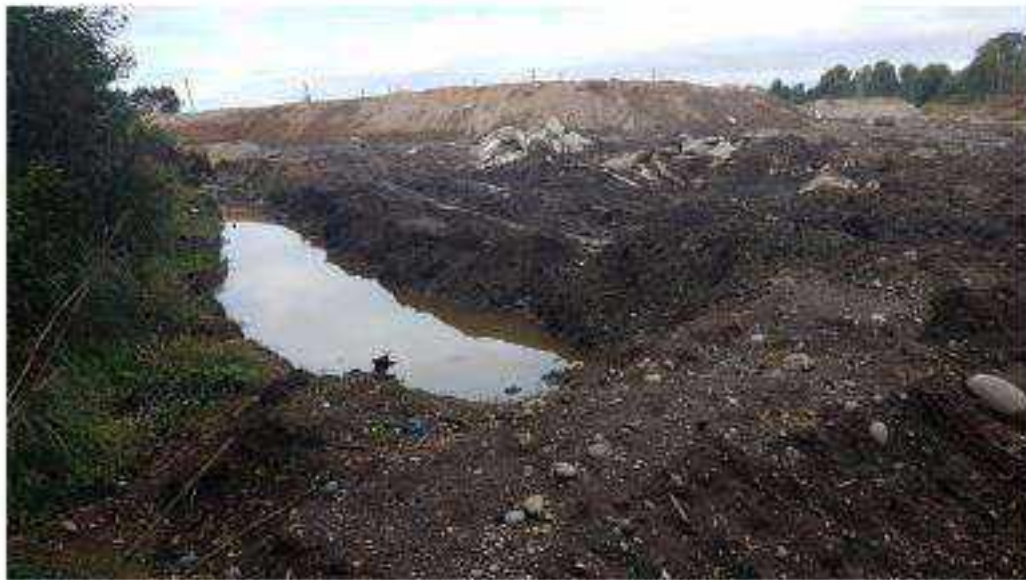
Por su parte, en fiscalización abril 2019, se percibió que la canalización de aguas lluvias se encontraba incompleta por el lado Oeste, Sur y Este del predio, sin conexión al pozo de infiltración ubicado en la esquina Suroeste del predio.

Respecto a este punto es dable señalar, que dicha infracción tiene su origen en movimientos de tierra que se estaban realizando en VID, como pueden evidenciarse en la siguiente imagen.

De este modo se ha restablecido la conexión de los canales perimetrales con pozo de infiltración, por lo que hoy en día todos los canales de aguas lluvias se encuentran plenamente conectados.

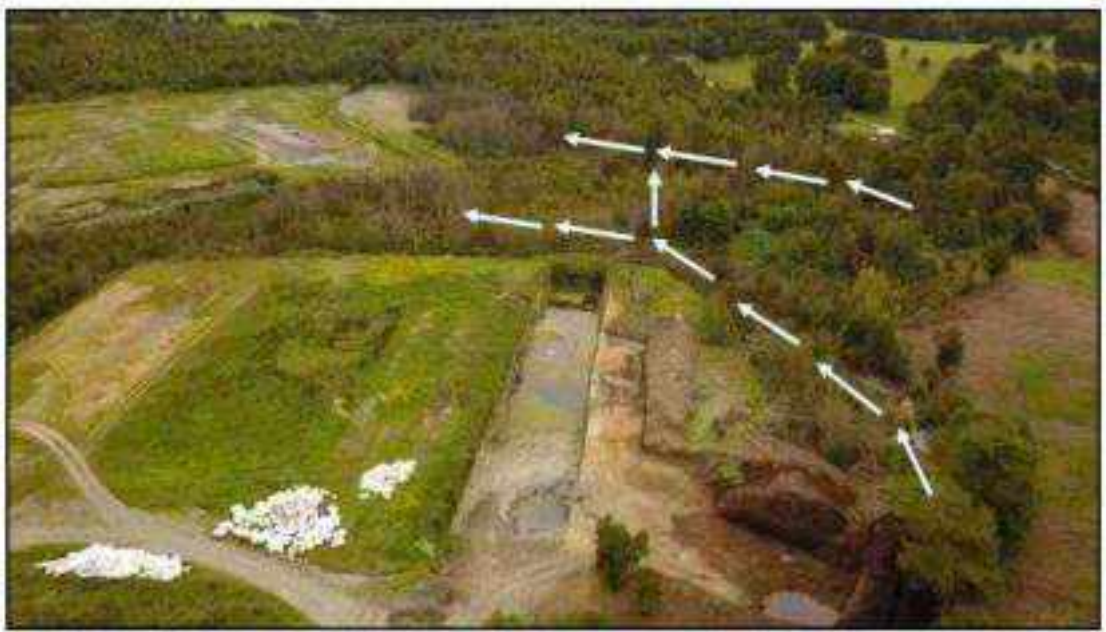
Fig. 6: Trayectoria de los cauces aguas abajo hacia ambas zonas de empozamientos. Fotografía tomada el 20/12/2019.

"En la Fig. 6 podemos visualizar que existen dos cauces que contribuyen a la zona de empozamientos, uno que fluye por el costado del vertedero municipal proveniente de un empozamiento a la entrada de este y otro al weste del vertedero. Se puede visualizar que el cauce que fluye por el vertedero municipal se divide en dos cauces menores. Uno fluye directamente a la zona de empozamientos que se encuentran aguas arriba y al norte del vertedero industrial Dicham. El otro cause se mezcla con el

cauce ubicado al weste y va en dirección aguas abajo hacia los empozamientos ubicados al lado weste del vertedero industrial.”

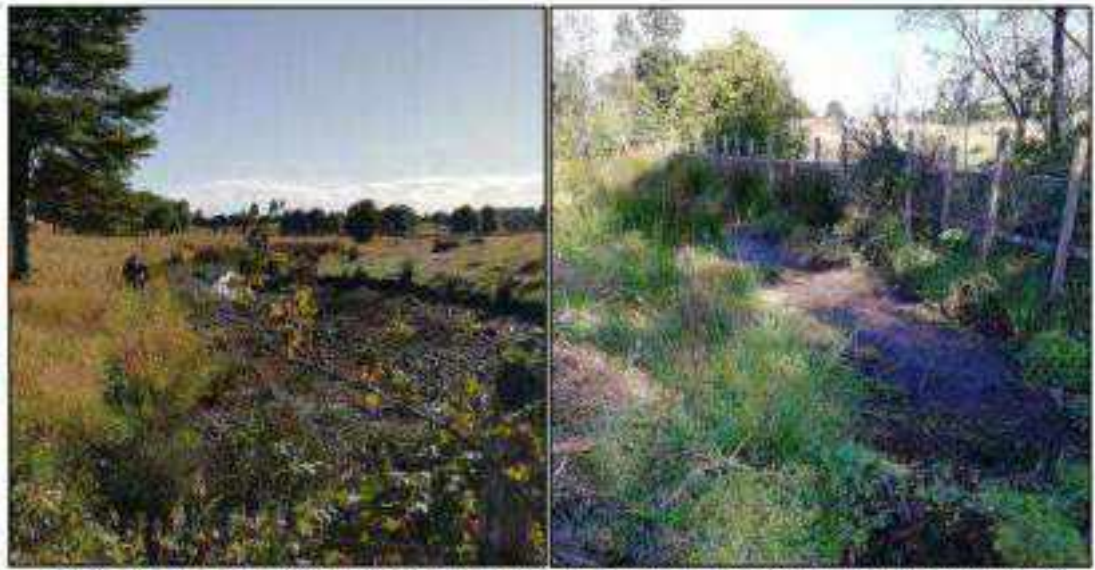
Fig. 8. Izquierda: Empozamiento casi seco que se encuentra afuera de la entrada del vertedero municipal.
Derecha: Cauce seco que se encuentra al estado norte del vertedero municipal.

"En la Fig. 8, en la fotografía de la izquierda podemos observar cómo se va secando el empozamiento principal en época estival que ingresa por el vertedero municipal que alimenta a los tributarios aguas abajo en invierno. En la fotografía de la derecha de la misma figura podemos observar que se encuentra seco el cauce ubicado al costado norte del vertedero municipal. Las fotografías fueron tomadas el día 07/02/2020."

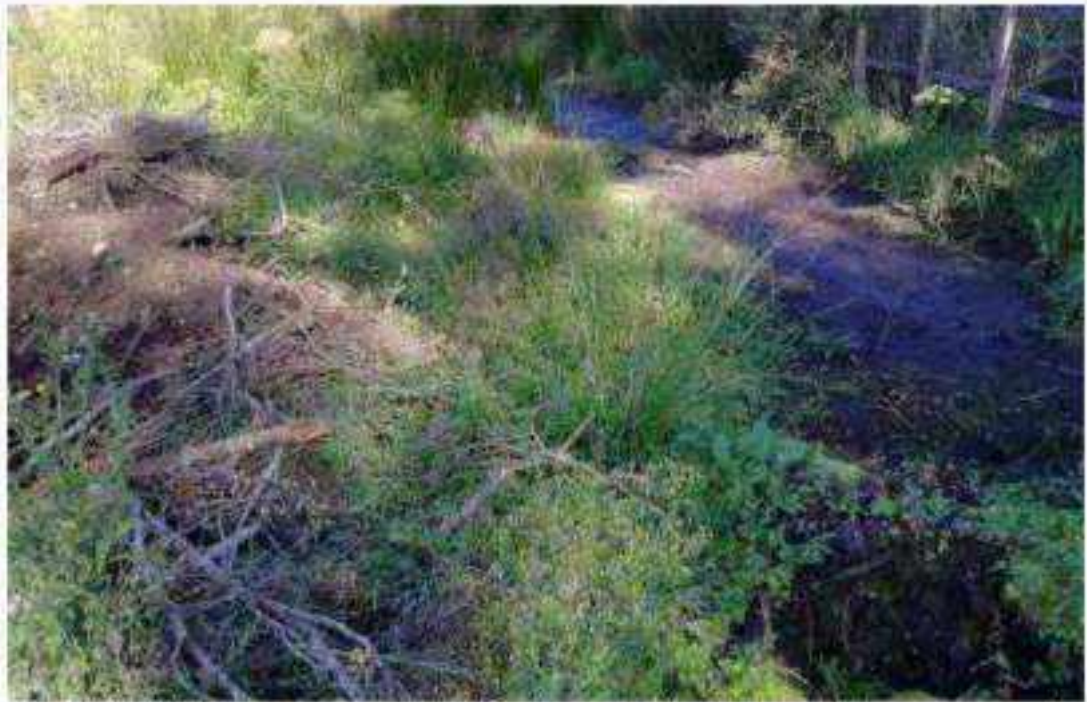
Fig. 10. Acumulación de tierra y remoción de árboles de rivera que llegan al trayecto del cauce que pasa por el interior del vertedero municipal al lado norte (Fotografía tomada el 07/02/2020).

"Posteriormente en el lado norte del vertedero municipal por donde fluye este cauce se puede observar la remoción de árboles de rivera que se evidencian en las acumulaciones de tierra recién removidas (Ver Fig.10). Se puede observar al lado izquierdo de la fotografía que junto a la tierra hay restos de ramas y raíces de árboles de rivera. Los árboles de rivera son los grandes controladores de aguaceros que impiden que una crecida brusca llegue a los cauces de agua. Por otro lado, también impiden la erosión y el transporte de carga orgánica hacia los cauces."

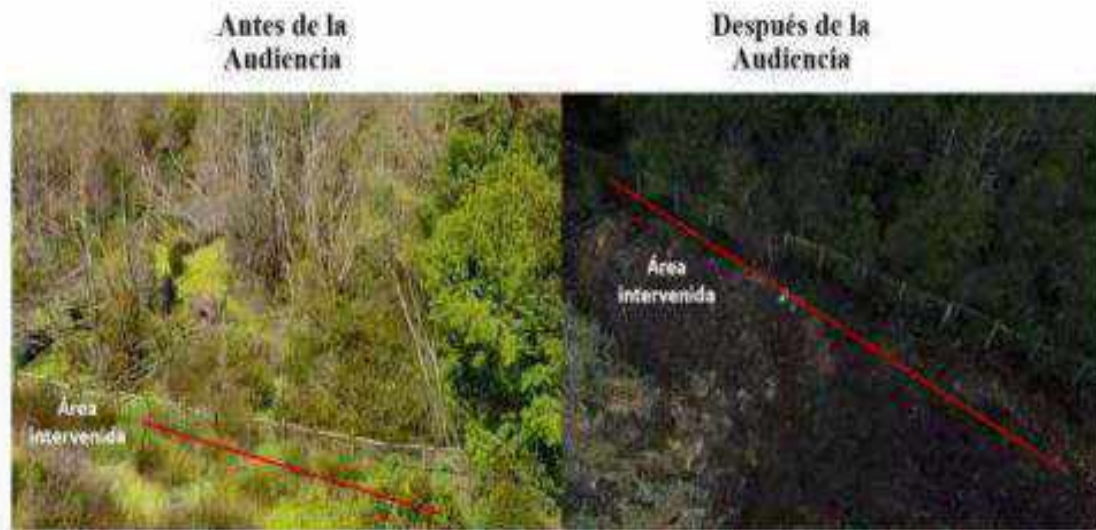
Fig. 11. Izquierda: Cuerpos de agua entrozados al interior y exterior del vertedero municipal. Fotografía tomada el 21/12/2019. Derecha: Cubierta con tierra realizada para tapar área entrozada realizada después de la Audiencia.

“En la fotografía 12 podemos observar el estado con aguas eutrofizadas a las afueras y adentro del vertedero municipal de Chonchi (izquierda) antes de la audiencia con el Tribunal Ambiental (23 de enero del 2020) y después de la audiencia cuando se hicieron modificaciones en el entorno tapando con tierra el área de estudio (derecha).”

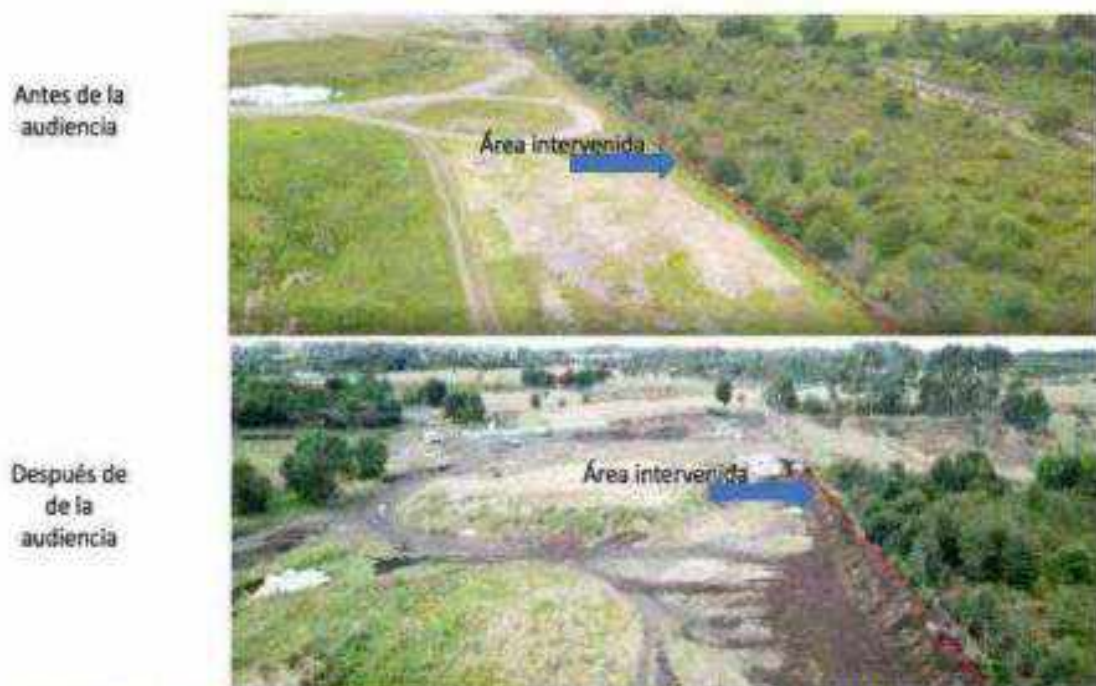
Fig. 12. Arriba: Lado sur del vertedero municipal sin intervenir antes del 23 de enero. Lado sur del vertedero municipal con acumulación de tierras en el borde realizada después del 23 de enero.

"Las áreas modificadas con acumulación de tierras también ocurrieron en casi todo el perímetro sur del vertedero municipal como se aprecia en la Fig. 12."

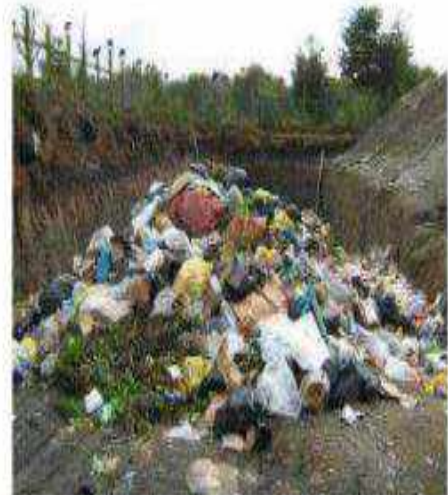
Figura 13. Situación actual del vertedero municipal de la Comuna de Chonchi

Respecto de la figura 13, es menester resaltar que la zanja de disposición final no cuenta con sistemas de impermeabilización, además llama profundamente la atención la distancia a cerco, como la importante cantidad de aves.

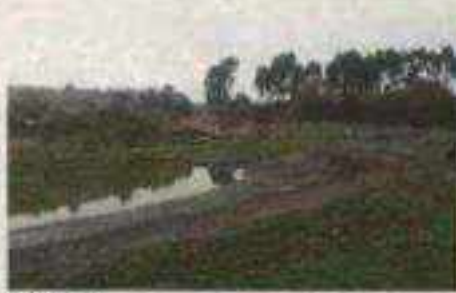
- Presencia de lixiviados: Se apreció la presencia de lixiviados en diferentes sectores, lo que incumple el punto 3.5 Manejo de lixiviados de la Resolución Exenta N° 315, de 2010, de la ex COREMA según consta en la Foto N° 1.

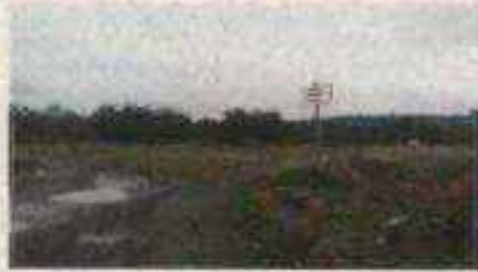
- Presencia de aves rapiñas en recinto de vertedero: Se constató la presencia de aves rapiñas en vertedero municipal, lo cual incumple el punto 3.6. Etapa de Operación, Control de vectores sanitarios de la Resolución Exenta N° 315, de 2010, de la ex COREMA, tal como se aprecia en Foto N° 2.

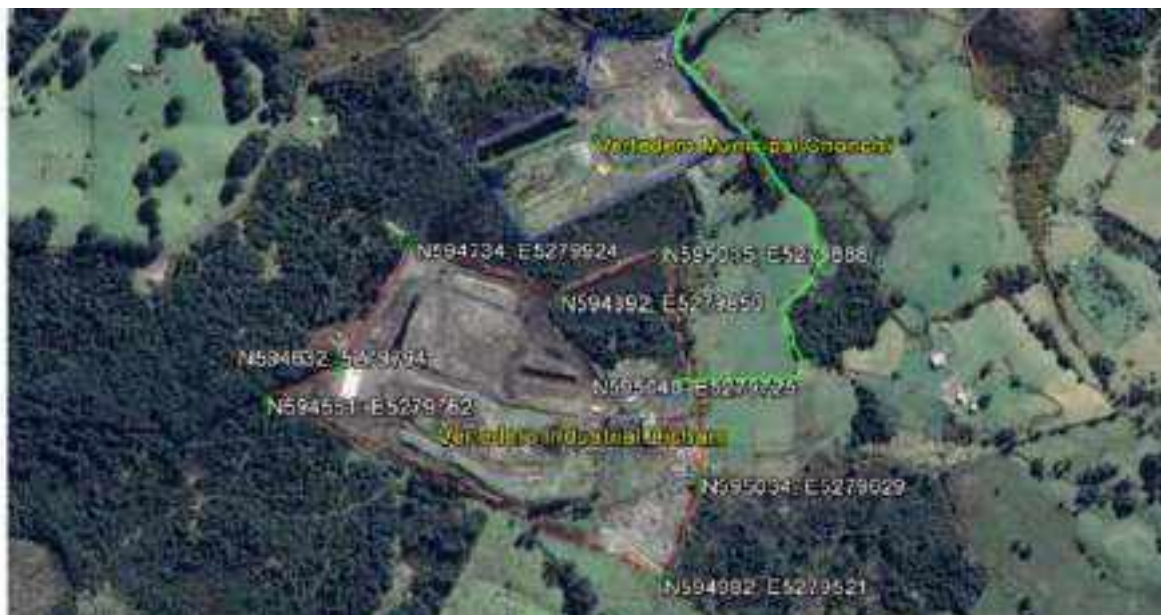
Fig. 1: Ubicación de vertedero Municipal de Chonchi (perímetro azul) y el vertedero industrial Dicham (perímetro rojo).

En la Fig. 1 se observan ambos vertederos y su ubicación en el sector Dicham. Con línea azul el vertedero municipal de Chonchi y con línea roja el vertedero industrial Dicham.

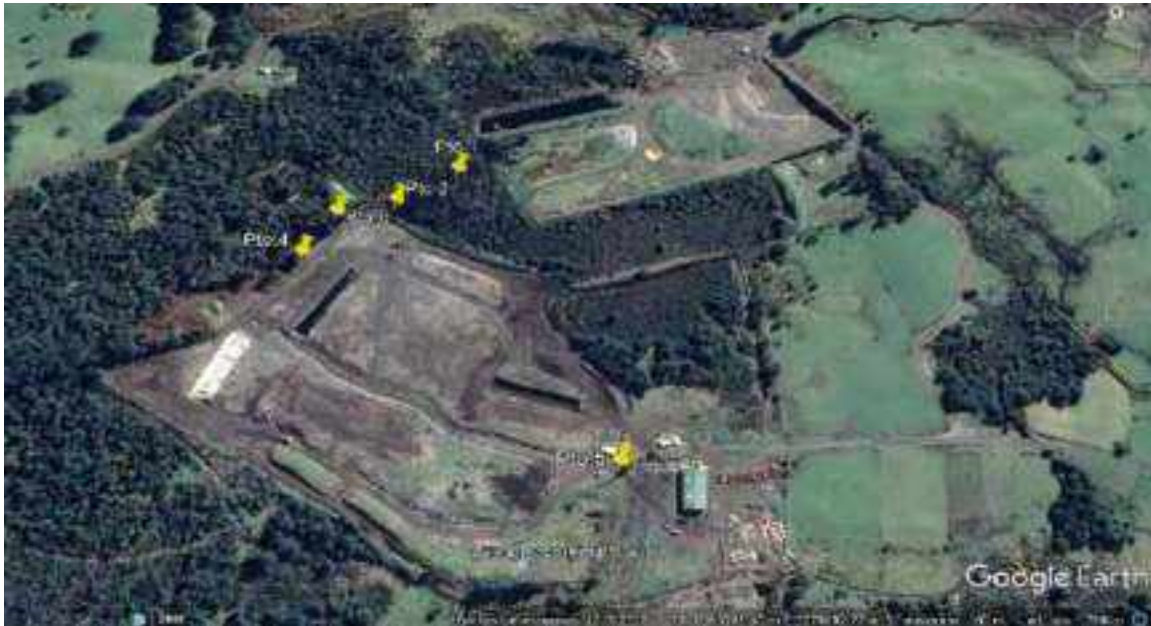
Fig. 2: Ubicación de diferentes puntos de muestreo de aguas en el emplazamiento de ambos vertederos.

En la Fig. 2 se observa la ubicación de los puntos de muestreo de calidad de agua que se tomaron en ambos vertederos basándonos en la dirección de las aguas superficiales (punto 1 al 4).

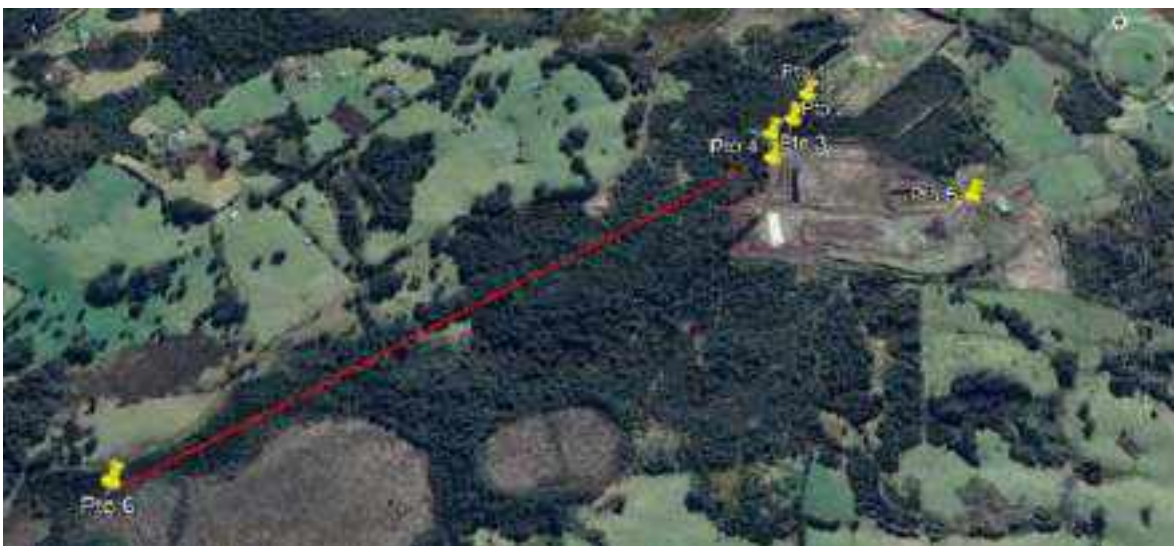
En la Fig.3 se observa el punto 6 que es una muestra de aguas superficiales tomada aguas abajo a mil metros al sur-weste de la zona de vertederos.

Fig. 3: Muestra de aguas superficiales tomada aguas abajo a mil metros al sur-weste de la zona de vertederos.

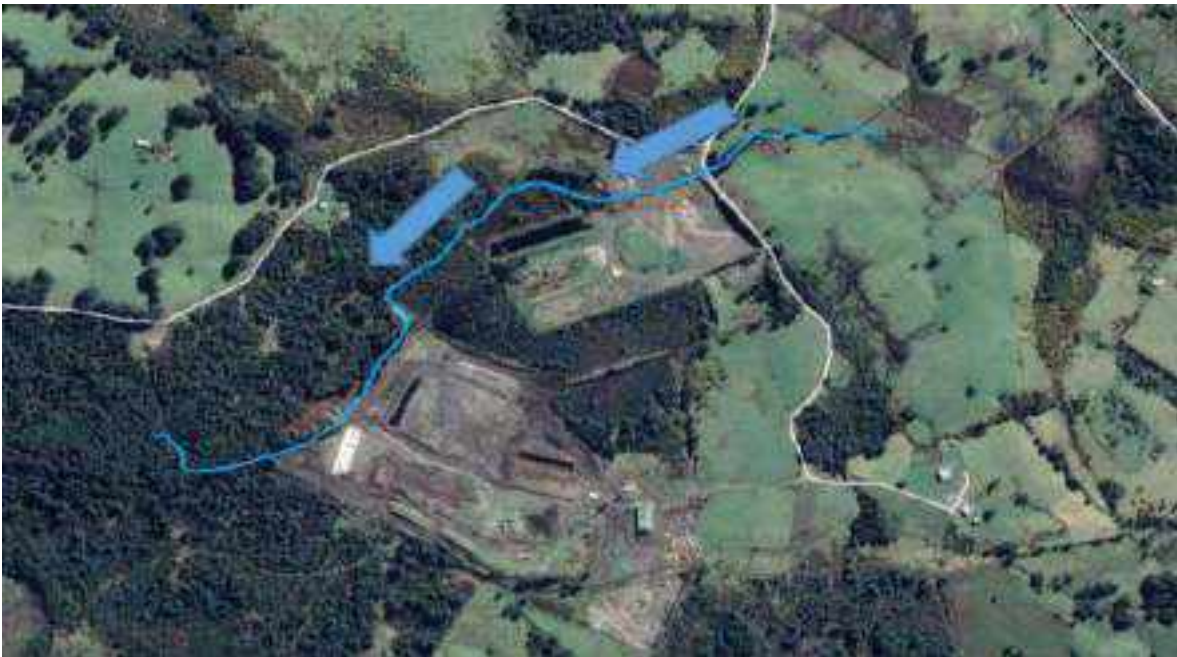
Fig. 8: Dirección y sentido de afluentes y efluentes en ambos vertederos.

En la Fig. 8 se observa la dirección y sentido de los flujos de agua del tributario principal de acuerdo a la topografía actualizada. Se logra observar que existe una dinámica fluvial en dirección sur este desde el vertedero municipal hacia el vertedero industrial Dicham.

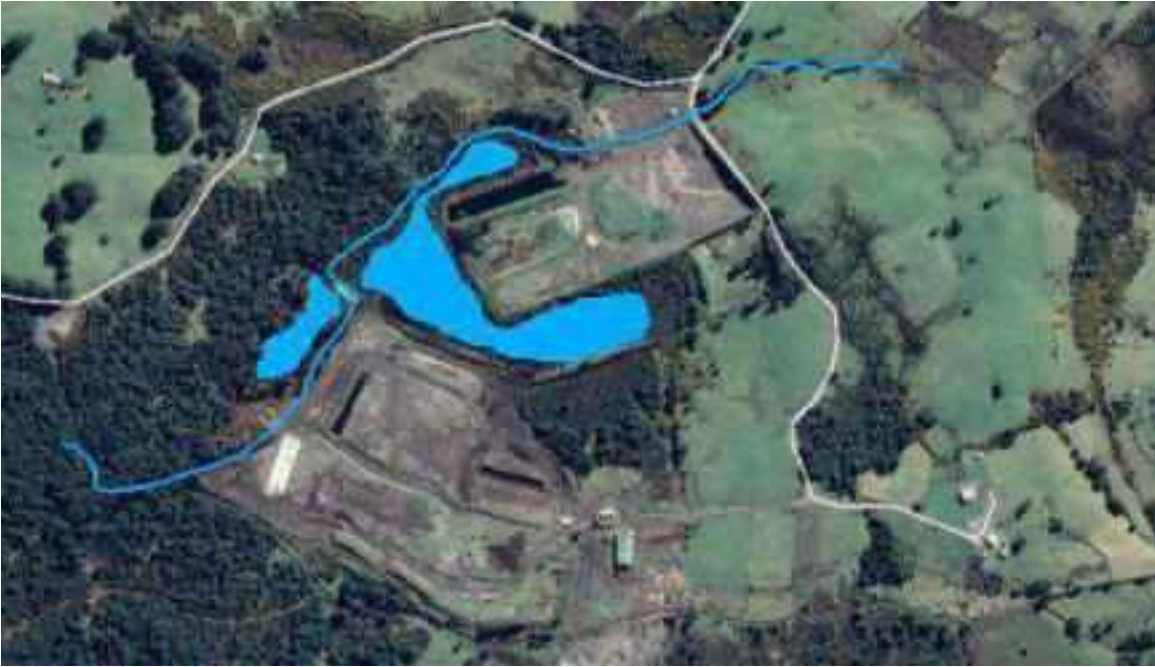
Fig. 12: Zonas de inundación en cota alta entre la zona de vertederos basados en topografía.

En la Fig. 12 podemos visualizar la cota más alta de inundación respecto a la topografía estudiada.

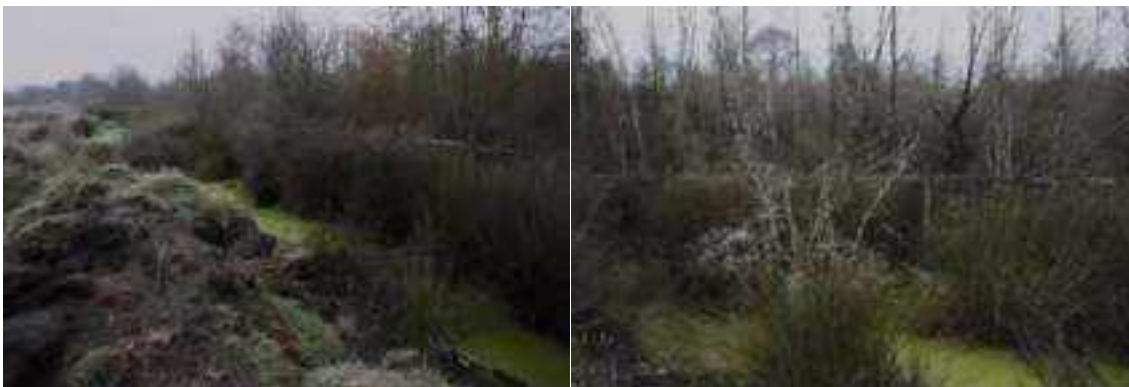
De acuerdo al acta notarial con seguimiento visual georreferenciado en la zona de ambos vertederos se pueden observar en la Fig. 13 que existe un alto grado de eutrofización de las aguas superficiales, cuya georreferenciación corresponde al lado del cerco del vertedero municipal (Ver Fig. 14 puntos F 10 y F 11).

Fig. 13: Fotografías 10 y 11 del Acta notarial que evidencian un alto grado de eutrofización en los cuerpos de agua superficiales al lado del cerco del vertedero municipal.

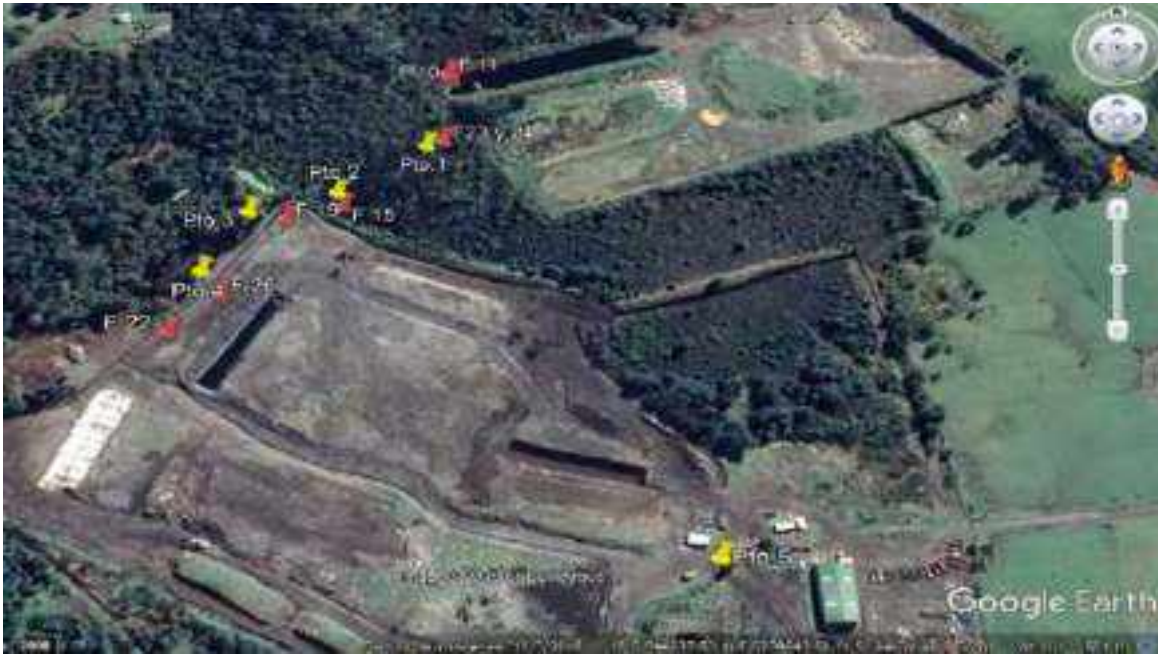
Fig. 14: Ubicación georreferenciada de las fotografías notariales (en puntos rozados) tomadas entre los dos vertederos y cerca de los puntos de muestreo de aguas (puntos amarillos).

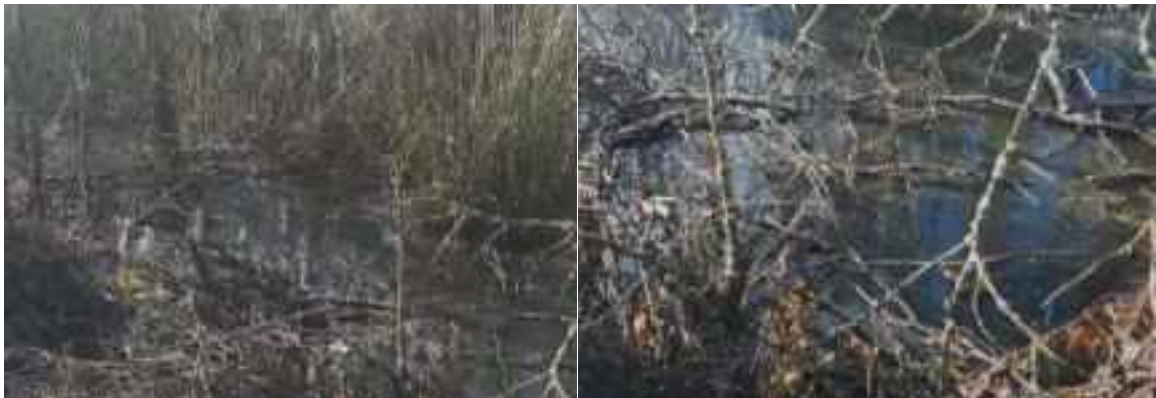
En la Fig. 15 en las fotografías 23 y 24 del acta notarial podemos observar que existe una zona de inundación con gran cantidad de árboles muertos que se ubican cerca del punto 1 de muestreo de aguas superficiales (ver Fig. 14, punto F 23 y 24).

Fig. 15: Fotografías 23 y 24 del Acta notarial que evidencian una zona de inundación con árboles muertos cerca del punto de muestreo 1 de aguas superficiales.

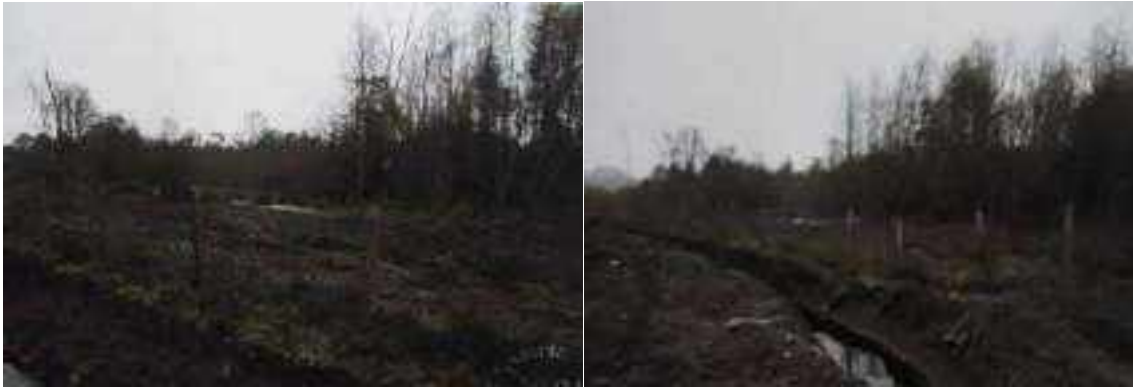
En la Fig. 16 en las fotografías 15 y 19 del acta notarial podemos observar en la parte de arriba de cada imagen que existen zonas de inundación con árboles muertos cerca de los puntos 2 y 3 de muestreo de aguas superficiales, respectivamente (ver ubicación en Fig. 14).

Fig. 16: Fotografías 15 y 19 del Acta notarial que evidencian una zona de inundación con árboles muertos cerca del punto de muestreo de aguas superficiales 2 y 3 respectivamente.

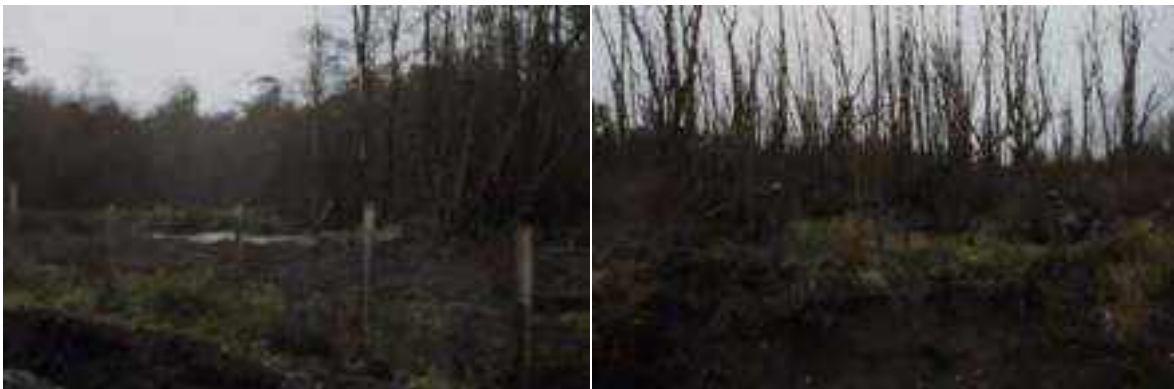
En la Fig. 17 en las fotografías 20 y 22 del acta notarial podemos observar en la parte de arriba de cada imagen que existen zonas de inundación con árboles muertos cerca de los puntos 4 de muestreo de aguas superficiales y hacia el sur weste en la misma zona de inundación (ver ubicación en Fig. 14).

Fig. 17: Fotografías 20 y 22 del Acta notarial que evidencian una zona de inundación con árboles muertos cerca del punto de muestreo de aguas superficiales 4 y al surweste, respectivamente.

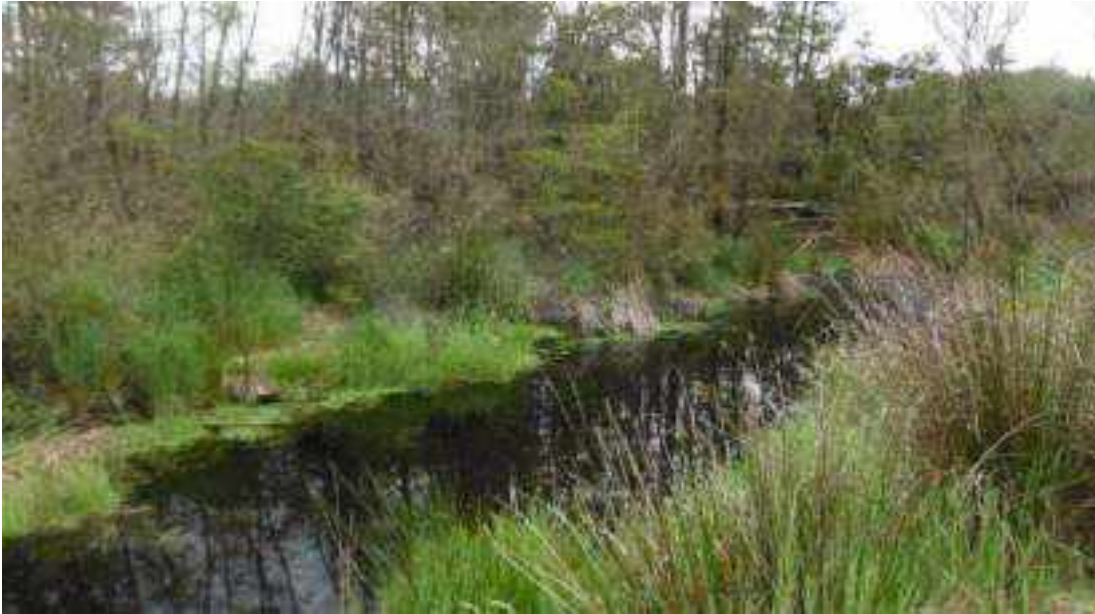
Se pudo constatar que existe un tributario que fluye hacia el vertedero industrial Dicham proveniente aguas arriba desde el norweste del vertedero como se puede observar en la Fig. 18.

Fig. 18: Tributario que llega al vertedero industrial Dicham por el lado norweste (Georreferenciación: 5279936.20 S; 594728.03 E). Fotografía tomada el 12/12/2019.

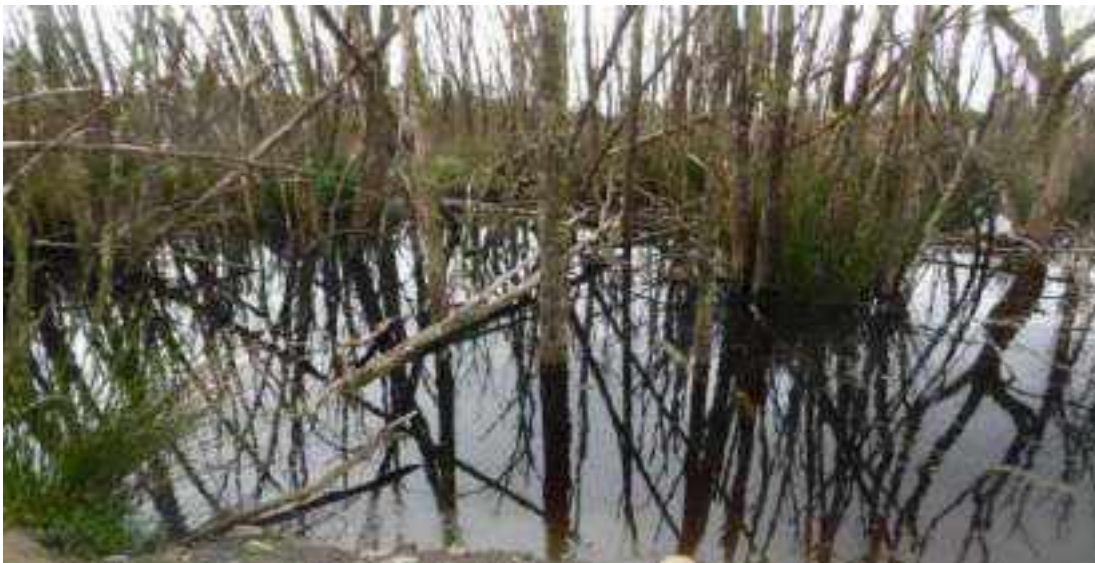
Se logró visualizar árboles muertos en las zonas de inundación (empozamientos) al norte del vertedero industrial Dicham como se observa en la Fig. 19.

Fig. 19: Zona de inundación (empozamientos) con árboles muertos al norte del vertedero industrial Dicham (Georreferenciación: 5279929.15 S; 594744.28 E). Fotografía tomada el 12/12/2019.

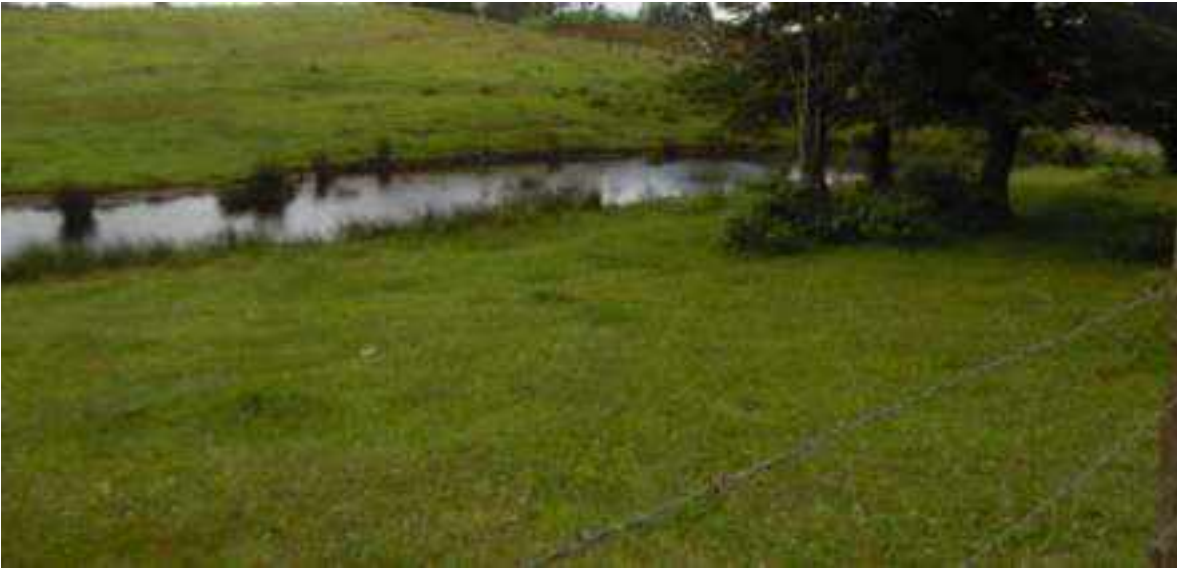
En una inspección externa al vertedero municipal se pudo corroborar el ingreso de un tributario por la entrada del vertedero como se observa en la Fig. 20. Este tributario que ingresa al vertedero municipal es encausado dentro de una tubería y se visualiza al descubierto posteriormente (ver Fig. 21). Se desconoce su trayectoria posterior al detalle aguas abajo y si fluye cerca de zanjas que puedan generar posibles lixiviados que puedan afectar a la zona de empozamientos aguas abajo del vertedero municipal.

Fig. 20: Tributario que entra al vertedero municipal. En la esquina superior derecha se puede observar el camino y la entrada al vertedero municipal. (Georreferenciación: 5280135.26 S; 595057.20 E). Fotografía tomada el 13/12/2019.

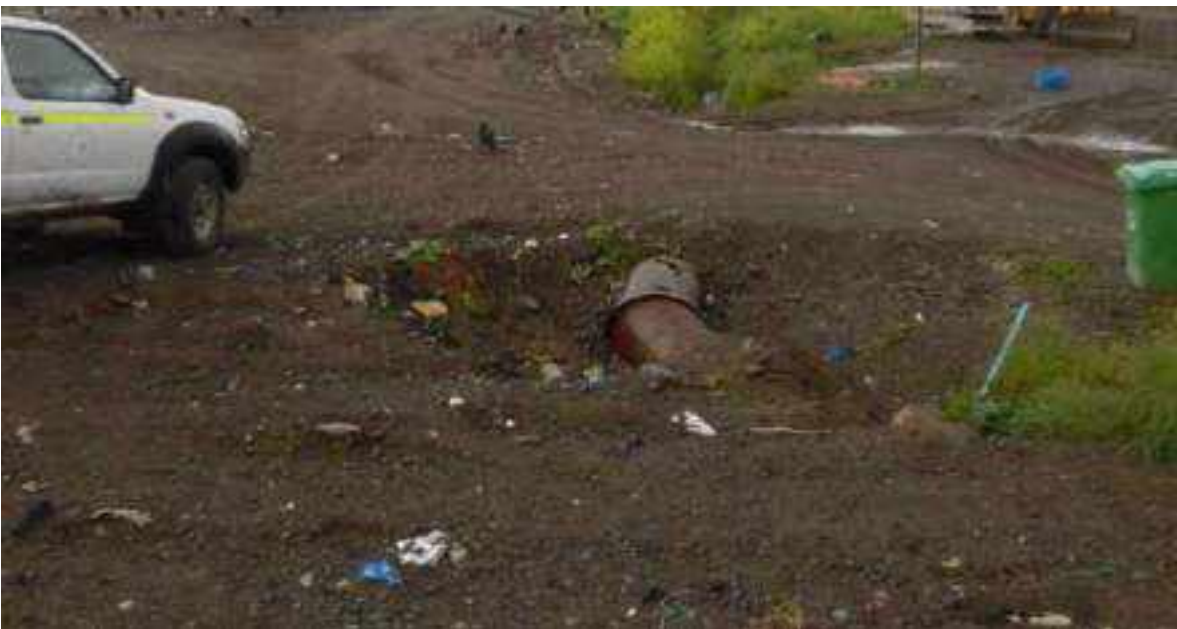
Fig. 21: Encausamiento por tuberías del tributario que ingresa al vertedero municipal por el lado este. (Georreferenciación: 5280104.08 S; 595047.96 E). Fotografía tomada el 13/12/2019.

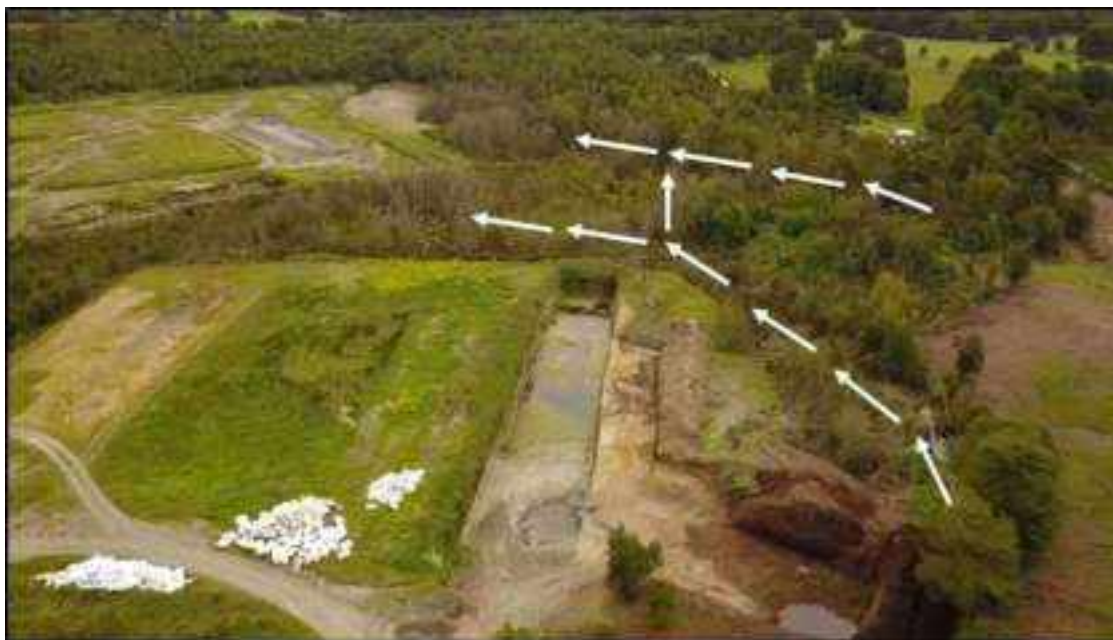
Fig. 22: Trayectoria de los cauces aguas abajo hacia ambas zonas de empozamientos. Fotografía tomada el 20/12/2019.

En la Fig. 22 podemos visualizar una fotografía aérea tomada en el interior del vertedero municipal en donde se indica con flechas la trayectoria de los cauces aguas abajo hacia ambas zonas de empozamientos. Esta trayectoria se determinó analizando videos siguiendo los cauces de agua y la franja de árboles muertos aguas abajo con el dron.

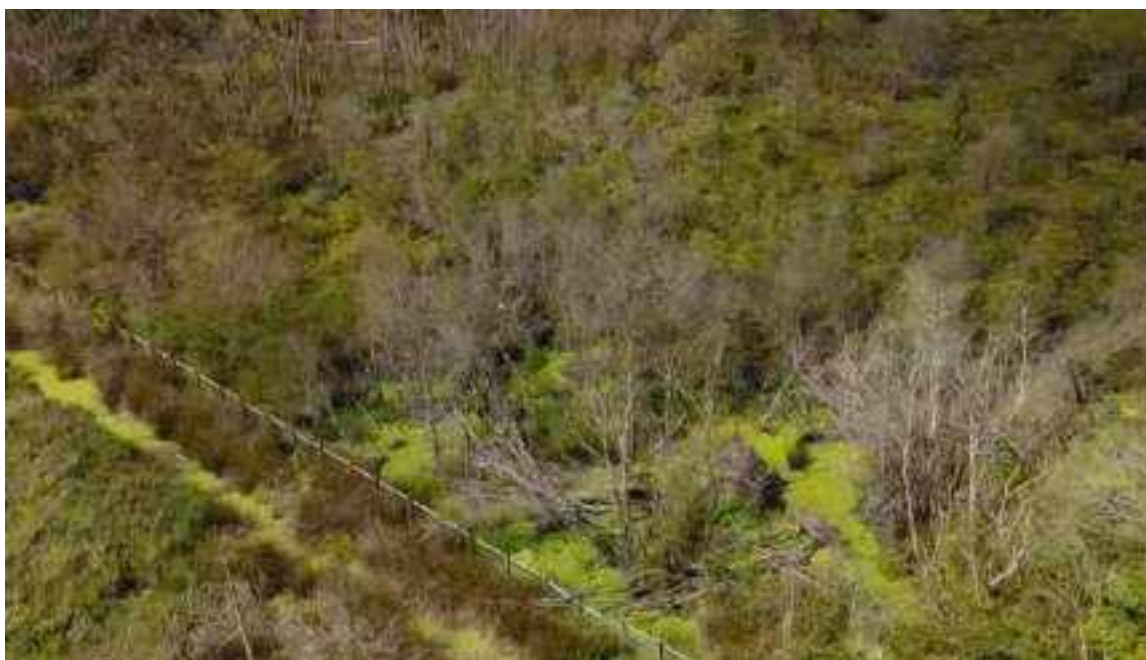
En la Fig. 23 se pueden visualizar cuerpos de agua altamente eutrofizados al interior y exterior del vertedero municipal. Se evidencian gran cantidad de árboles muertos en las zonas eutrofizadas. La posición georreferenciada corresponde a 5280036.24 S y 594804.34 E.

Fig. 23: Cuerpos de agua altamente eutrofizados al interior y exterior del vertedero municipal con árboles muertos. Fotografía tomada el 21/12/2019.

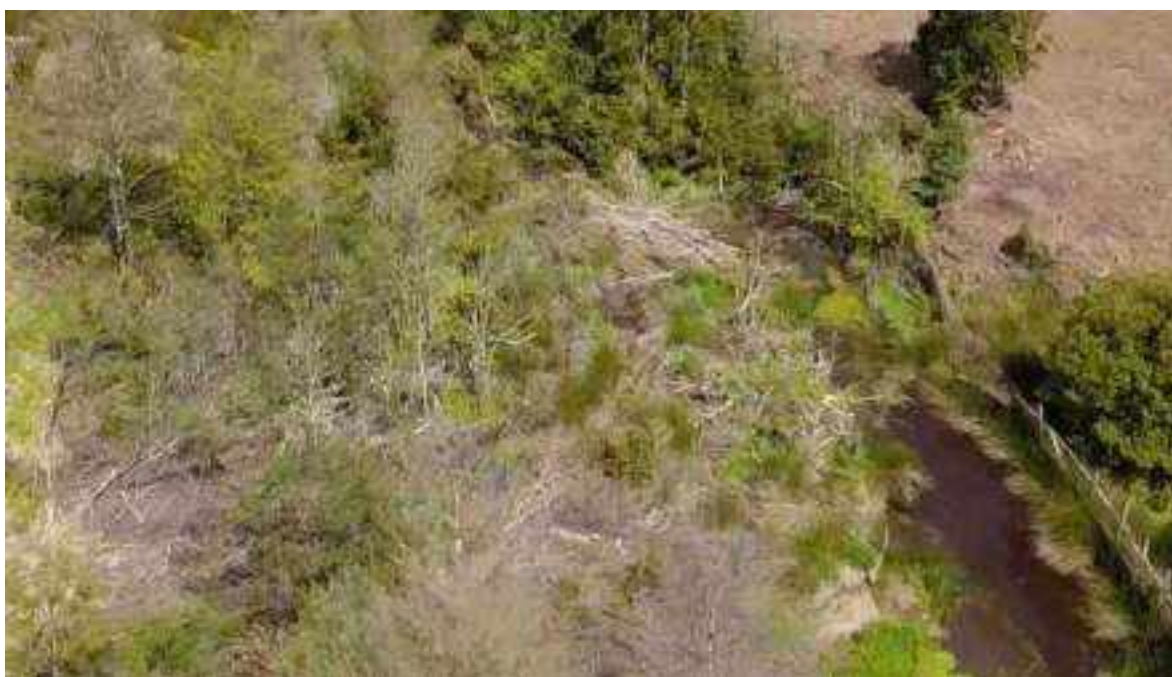
En la Fig. 24 se pueden evidenciar árboles muertos en la parte norte del vertedero municipal por donde fluye el cauce que atraviesa el vertedero. La posición georreferenciada corresponde a 5280067.91 S y 594865.74 E.

Fig. 24: Árboles muertos en la parte norte del vertedero municipal por donde fluye el cauce que atraviesa el vertedero. Fotografía tomada el 21/12/2019.

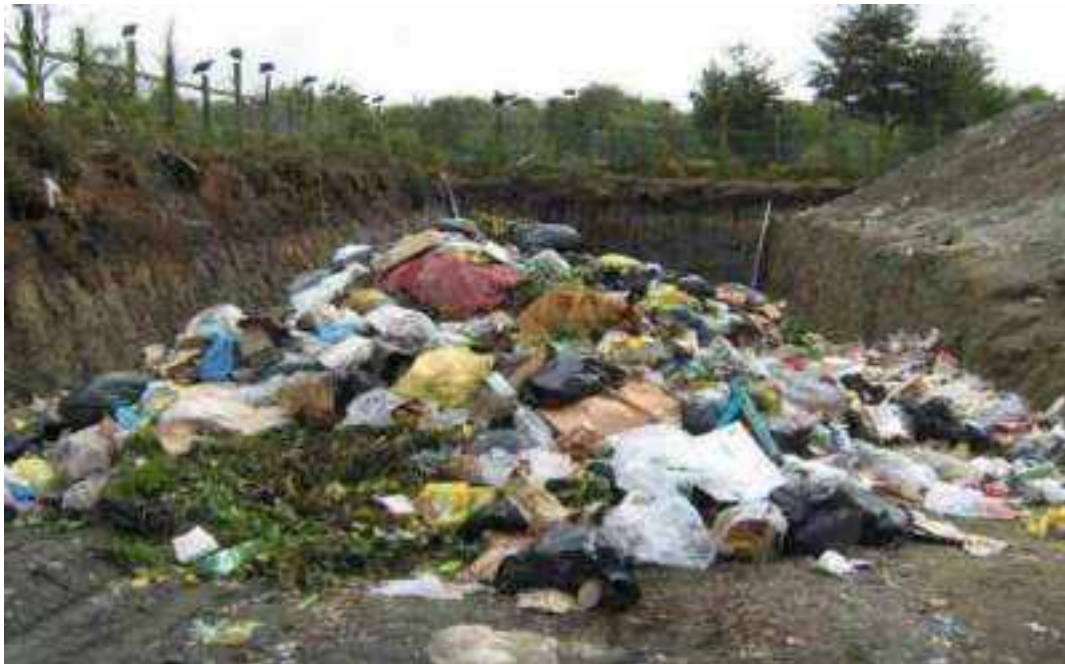
De acuerdo al resumen de situación del vertedero municipal de Chonchi, realizado por el Señor Juan Paillalef (Se adjunta en anexo) se puede observar que en el año 2016 se constataron la generación de lixiviados en diferentes sectores en el vertedero municipal.

Fig. 25: Zanjas sin impermeabilizar donde es depositado los residuos sólidos domiciliarios en el vertedero municipal de Chonchi. Fotografía 13 tomada de la DIA del año 2009 respecto del proyecto denominado “Plan de Cierre y Sellado Vertedero Municipal Comuna de Chonchi.

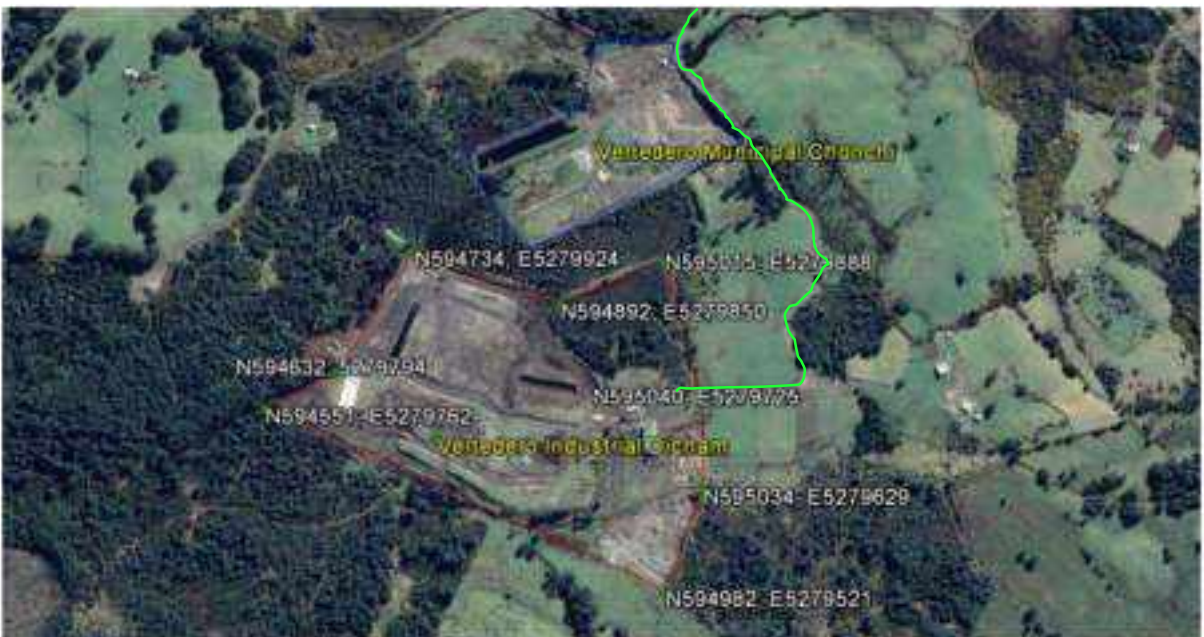
Imagen N°2 "Contexto inmediato Vertedero Industrial Dicham, VID"

Vertedero Industria Dicham se encuentra emplazado en un contexto principalmente agrícola y Forestal, sin embargo en las inmediaciones de VID, se emplaza actualmente el Vertedero Municipal de Chonchi, específicamente en la parte norte del mismo, de una superficie estratificada de trabajo similar.

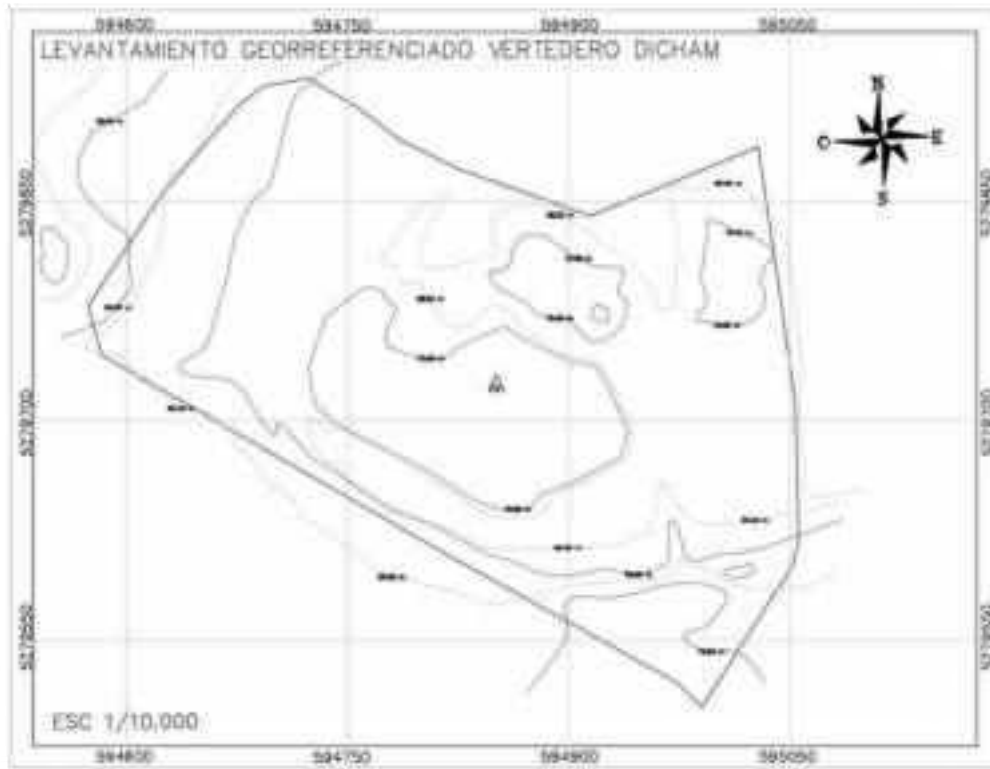
A partir de un trabajo anterior realizado al interior del Vertedero Industrial Dicham, se obtiene el siguiente levantamiento, que grafica la composición del relieve dentro del VID. Tenemos así, una diferencia de relieve, que se puede explicar coloquialmente como una diferencia de nivel de 3 metros en un largo de 485 metros. En comparación al levantamiento del vertedero municipal, aquí esta diferencia pone a VID en una situación de valle respecto a sus deslindes oriente y poniente.-
