Procedimiento : Sancionatorio
Rol : D-052-2019
Fiscal Instructor : Álvaro Núñez Gómez de Jiménez

EN LO PRINCIPAL: Interpone recurso de reposición contra resolución que indica.
EN EL PRIMER OTROSÍ: En subsidio, interpone recurso jerárquico. **EN EL SEGUNDO OTROSÍ:** Acompaña documentos.

CARGO Nº 2.- Operación deficiente en la disposición de residuos, en cuanto a: • Falta de cobertura diaria y compactación en la masa de residuos. • Cobertura final incompleta en zanjas que alcanzaron su capacidad.

CARGO N° 3.- Implementación deficiente del sistema de manejo de aguas lluvia: Insuficiencias en la construcción del canal perimetral del Vertedero Dicham.

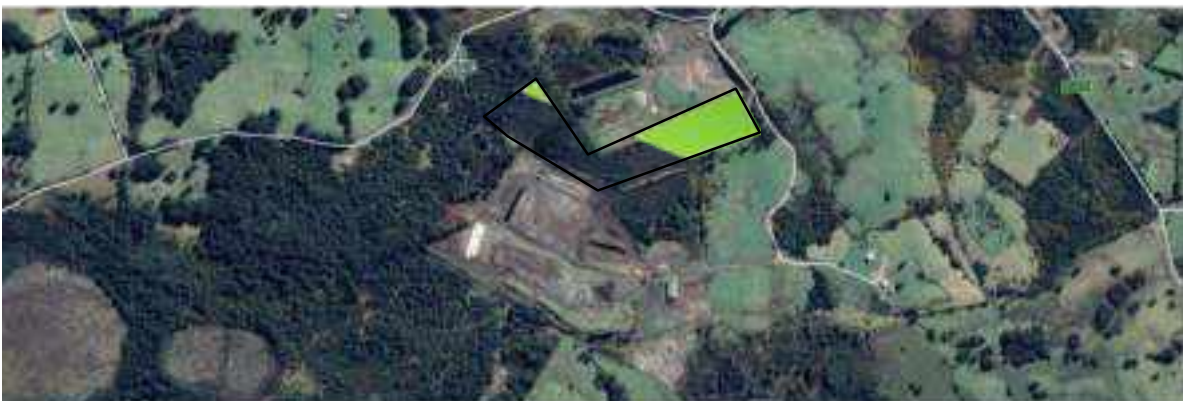
Imagen N°5, "Reconocimiento de franja privada entre Vertederos, levantamiento Google Earth, 2019"

Respecto de la propiedad que separa a ambos Vertederos analizados, se debe considerar que ésta corresponde a un terreno privado, por lo cual la intervención dentro del mismo ha requerido de los permisos correspondientes. Se señalarán condiciones de relieve aportados por herramientas satelitales estándar (Google Earth) para poder señalar un acercamiento a la realidad estratificada del relieve natural. Es menester señalar que toda información de este punto será referencial para poder construir la consecución de información que nos permita cumplir con los objetivos declarados en el apartado inicial, para decantar luego en un levantamiento topográfico total de las propiedades que nos convocan en este informe.

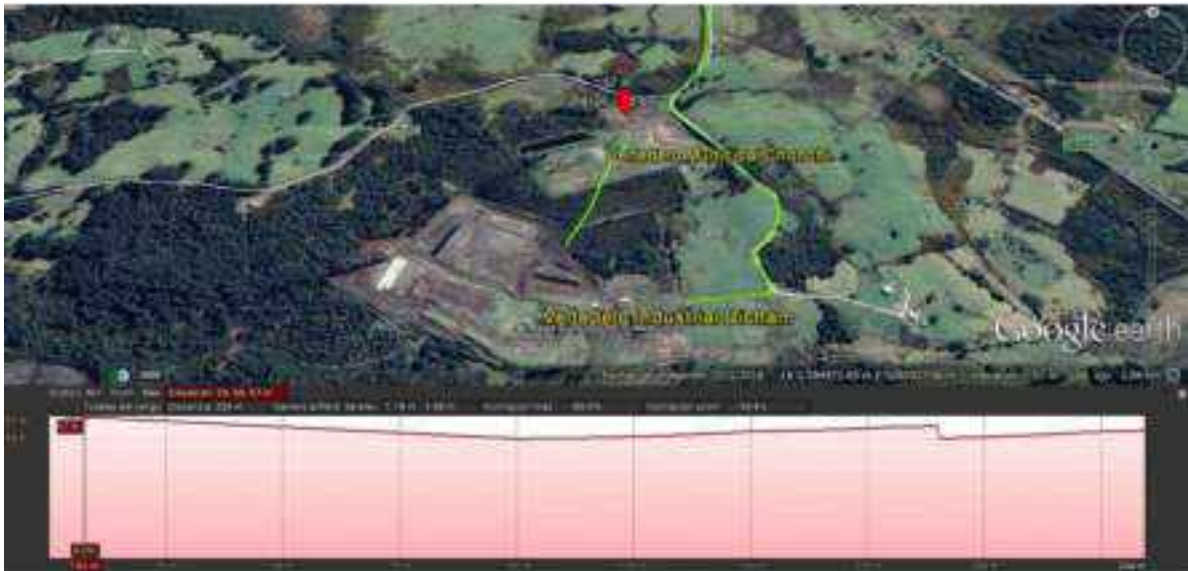
PERFIL DE ELEVACION N° 1

En el primer esquema generado, se evalúa la altura del vertedero municipal, respecto de la franja – propiedad privada. Se puede evaluar que la diferencia de nivel del Vertedero Municipal en su altura promedio respecto del terreno mencionado oscila en alrededor de dos metros de diferencia de altura.

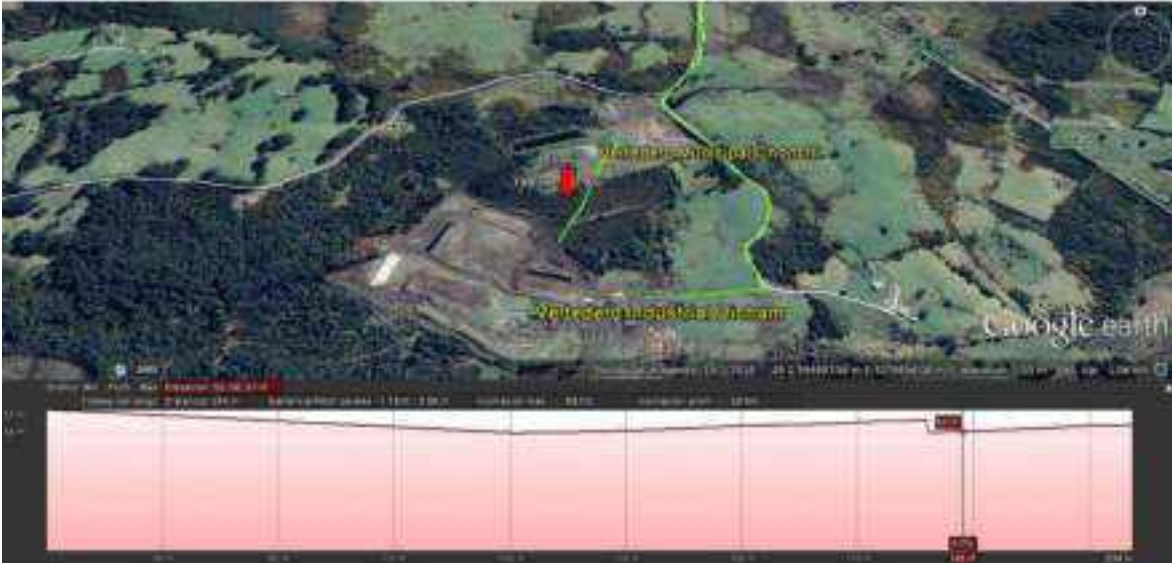
PERFIL DE ELEVACION N°2

En este perfil se demuestra la diferencia de dos metros respecto de la altura promedio del vertedero municipal. Se percibe dentro del perfil de elevación, el cambio abrupto de la propiedad del Vertedero Municipal respecto de la franja privada entre vertederos.-

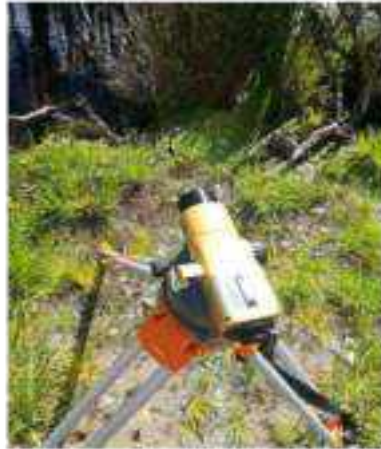
- b) Se nivela el taquímetro con los torques de la base del mismo, buscando la horizontalidad del instrumento a través del nivel de burbuja.

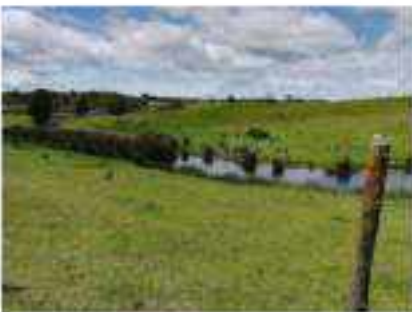
7.2. Aportes de flujos de agua; empozamiento aguas arriba

Se puede corroborar a partir del plano topográfico, que las cotas de terreno de muestran una confluencia de las aguas. Esta confluencia nos lleva "aguas arriba", donde podemos encontrar un cuerpo de agua constante, empozamiento. Este empozamiento alimenta la conurbación de aguas existente en el predio del Sr. Juvenal Navarro, mediante un recorrido aguas abajo que comprende aproximadamente 400 metros pasando por camino de servicio (que llega a Vertedero Industrial Dicham), Propiedad de Vertedero Municipal Chonchi, para llegar finalmente al terreno antes mencionado. Cabe destacar que, si bien este flujo se detiene esporádicamente en la propiedad del Sr. Juvenal Navarro, este se conduce luego para seguir un curso aguas abajo, cruzando terrenos pertenecientes a Vertedero Industrial Dicham (VID).

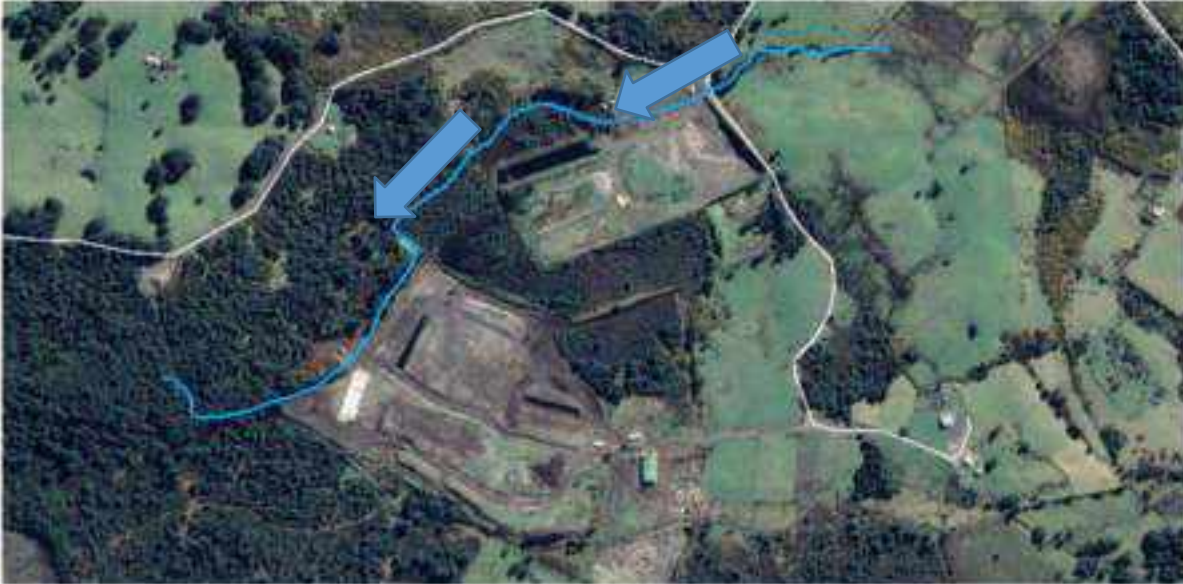
A partir del levantamiento de relieves, se puede constatar una depresión importante en el terreno presente en medio de vertederos. La diferencia de altura, que oscila en algunas zonas hasta los 3 metros, conlleva a que esta depresión del terreno se convierta en una suerte de “recipiente” contenedor de agua lluvias y zona de decantación y acumulación de aguas arriba, convirtiéndose en una zona que alberga una cantidad importante de metros cúbicos de agua a lo largo de la totalidad del año.-

De esta manera, se reconoce en las proximidades un relieve con condiciones particulares que promueven la contención de fluidos, en este caso aguas superficiales, las cuales se ven exaserbadas por una alimentación constante debido a la morfología del territorio. El terreno inmediato actúa como contenedor al encontrarse en una condición concava respecto de los predios cercanos.

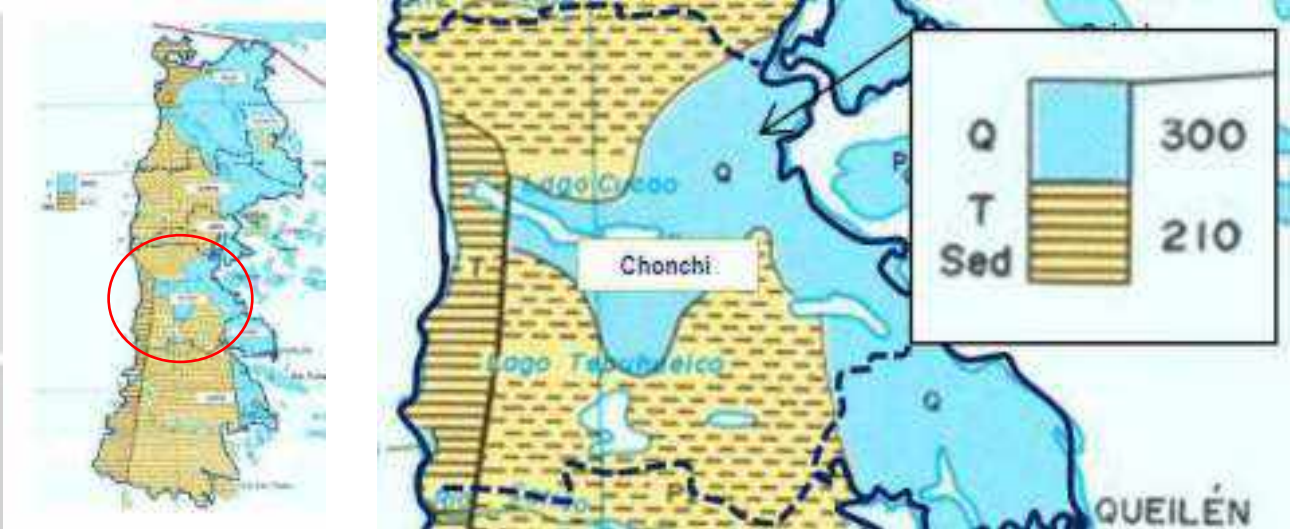
Figura .4. Unidades hidrogeológicas presentes en la Comuna de Chonchi
Fuente: Mapa Hidrogeológico de Chile

El “Depósito no consolidado, relleno” presenta una profundidad media de 300 metros, seguido por un estrato de rocas sedimentarias y mixtas (sedimentario-volcánicas) de 210 metros de espesor, que corresponde a coladas, brechas, tobas e ignimbritas con intercalaciones de lutitas, calizas, areniscas y conglomerados. En general impermeables, se consideran basamento de los rellenos acuíferos.

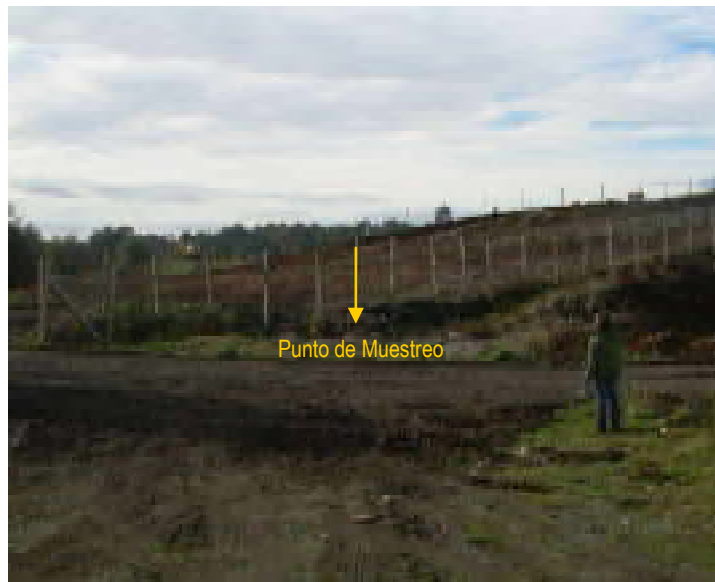
Figura .5. Vista General Punto de muestreo

En las siguientes imágenes se presentan el punto de monitoreo de agua.

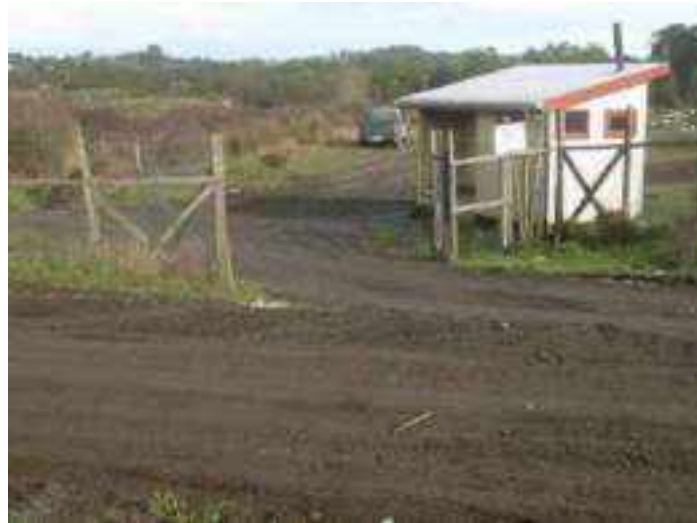
El acceso al recinto se realiza por un portón en buen estado, materializado en madera con malla. En el cual se efectúa el control de quienes ingresan al vertedero, impidiendo de esta forma el acceso al sitio de disposición por parte de vehículos no autorizados.

Figura .8. Vista Control de acceso.

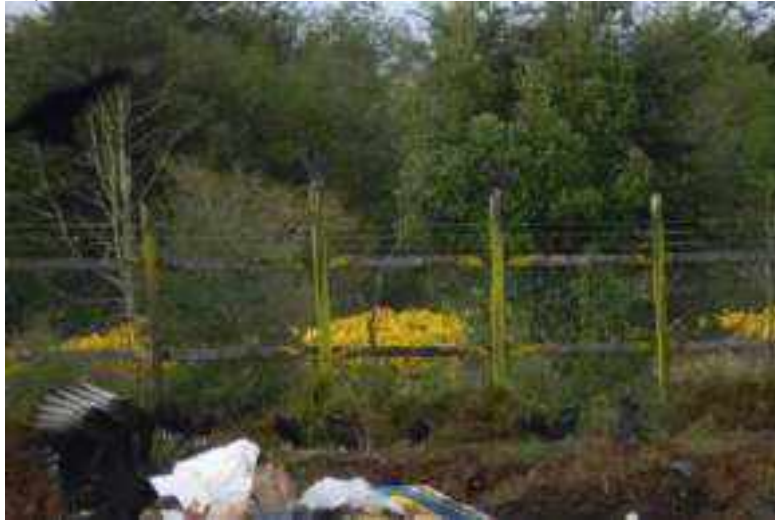
encuentra en buenas condiciones e impide el ingreso de recolectores informales y animales al sitio de disposición final.

Figura .9. Vista del cierre deslinde sur poniente.

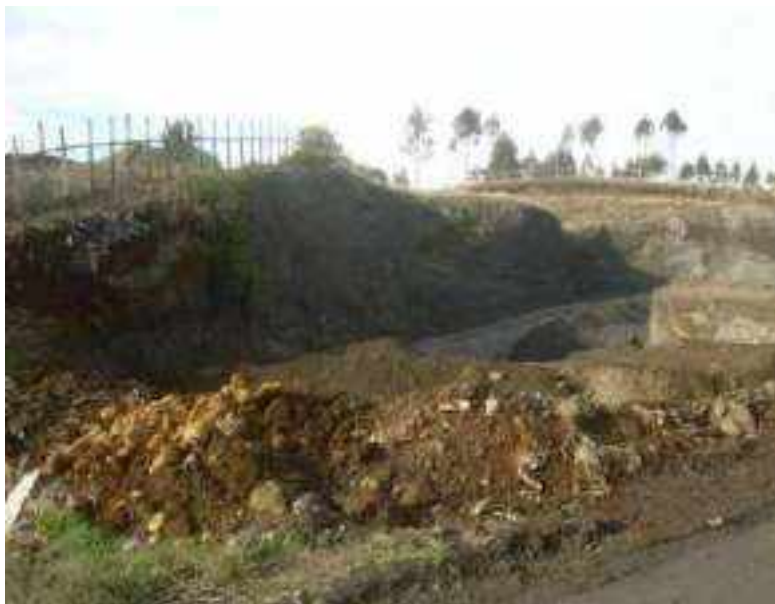
Figura .10. Vista del cierre desde el acceso al vertedero.

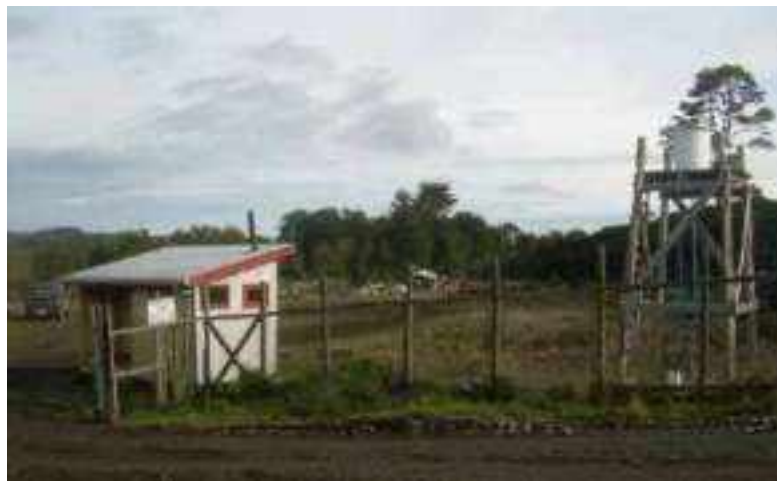
El recinto cuenta con una caseta de vigilancia, instalaciones sanitarias para el uso del personal y cuenta con un estanque elevado de agua potable.

Figura .12. Vista de caseta de Vigilancia Vertedero

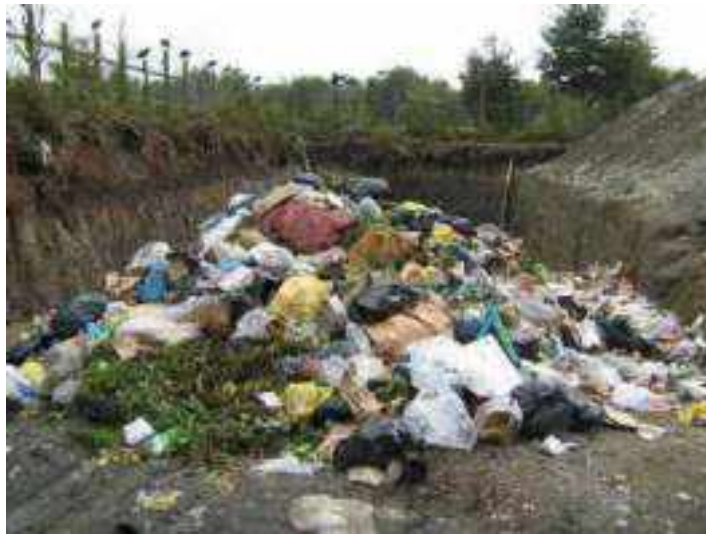
La operación del vertedero se ha desarrollado hasta la fecha por el método de zanja, a la fecha se encuentra habilitada una zanja paralela al deslinde sur poniente, con unas dimensiones aproximadas de 100 m de largo, 17 m de ancho y una profundidad promedio de 6,0 m.

Figura .13. Situación actual del vertedero municipal de la Comuna de Chonchi

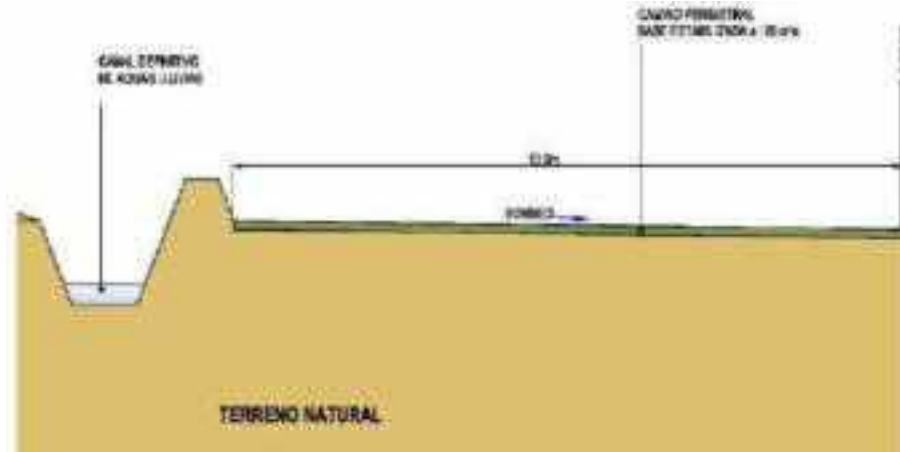
Se proyecta la habilitación de una camino perimetral al área intervenida con residuos. La sección del camino perimetral será de 7 m. La carpeta de rodado será base estabilizada de 20 cms de espesor compactada mecánicamente, colocada sobre terreno natural, no saturado y previamente nivelado y compactado. El camino deberá mantenerse operativo durante todo el año.

Figura .21. Camino perimetral

De acuerdo al área intervenida con residuos, el camino perimetral tiene una longitud de 673 m.

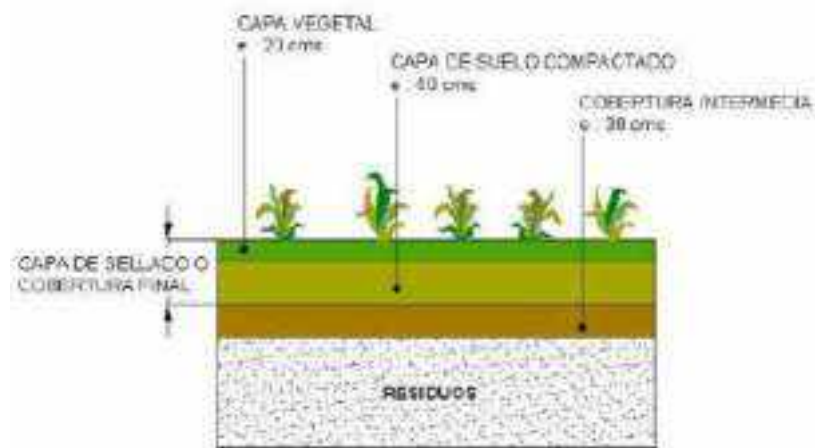
Por lo tanto, el estrato final de sellado estará conformado por un espesor mínimo de 60 cms, que permitirá reponer el paisaje natural, proporcionará una excelente cobertura contra las erosiones por lluvia, control de olores, vectores y migración difusa de biogás.

En la siguiente figura se muestra la disposición sucesiva de cada capa que conforma la cobertura final.

Figura .32. Capa de cobertura final o capa de sellado
Fuente: Elaboración propia
