Fwd: RES. EX. N°5/ROL F-034-2016 DE FECHA 25 DE MAYO DE 2020

**INFORMACIÓN SOLICITADA
POR RES. EX. N°5/ROL F-034-2016
DE FECHA 25 DE MAYO DE 2020**

Septiembre 2020

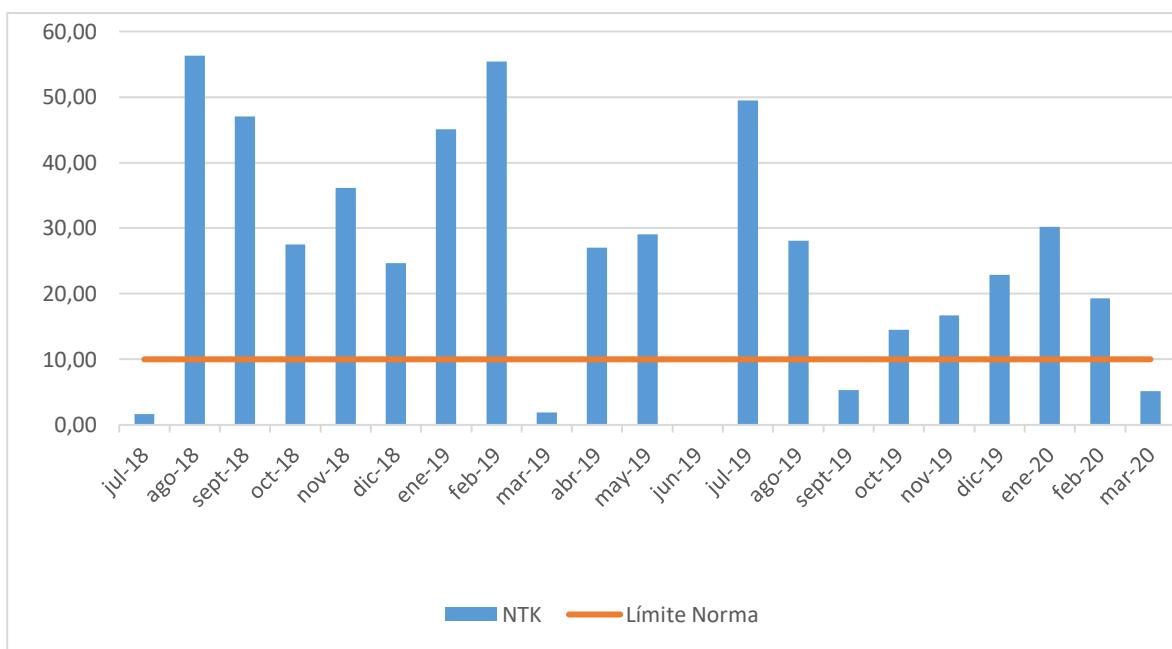
En anexo 9 se adjuntó dentro de los informes de mantenimiento, los productos biológicos inoculados en las PTAS para disminuir el parámetro NTK. Dado que se realizó mejoras en el sistema de desbaste de sólidos, además de optimizar los tiempos de aireación y de no aireación, a través de los tiempos de encendido y apagado de las bombas de inoculación de aire para generar las condiciones aerobias para la nitrificación y anóxicas para la desnitrificación, aún no se ha podido comprobar la eficacia de del tratamiento del nitrógeno, para bajar el parámetro NTK, el cual ha sido el parámetro más difícil de controlar y dejar dentro de la norma. Cabe destacar que desde el mes de agosto de 2019 se pudo constatar una leve mejora en este parámetro con mediciones que superan la norma, pero no de forma tan abismante, como se aprecia en el gráfico siguiente (Figura 1) cuyos datos fueron obtenidos de los monitoreos de Anexo 10.

Figura 1: Nitrógeno Total Kjeldahl en mg/L entre julio 2018 y marzo 2020.

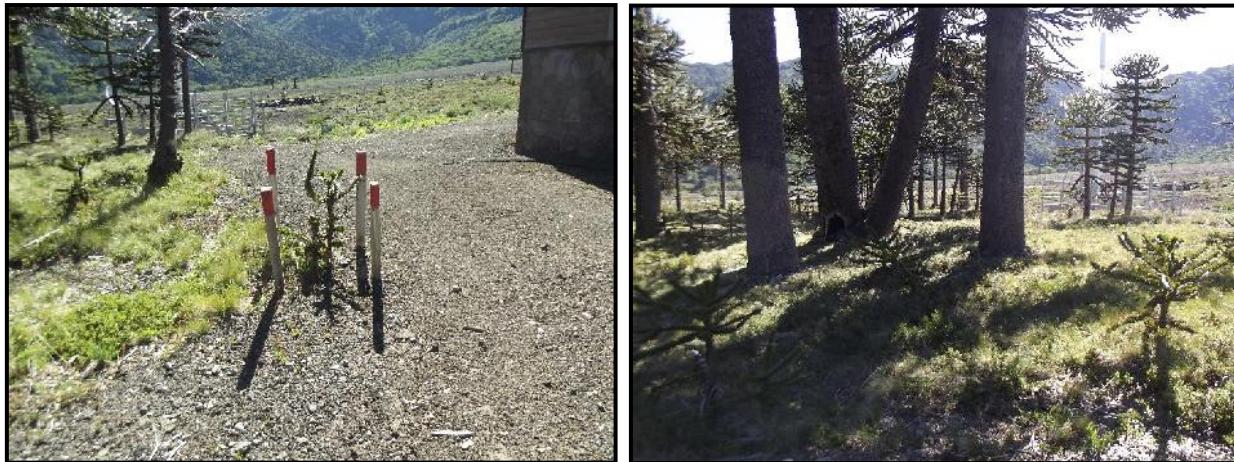
Figura N° 4. Ejemplares de araucarias trasplantados en el perímetro del Hotel.

El desarrollo del proyecto comprometió el traslado de 5 individuos de *A. araucana* los cuales fueron trasplantados en el perímetro del hotel, tal y como se señala en RCA N°215/2008. De acuerdo con las evaluaciones fitosanitarias en terreno de los ejemplares, se determinó que poseen vigorosidad y buena coloración de follaje, no presentan signos de marchites ni deshidratación, ver Figura N°4.

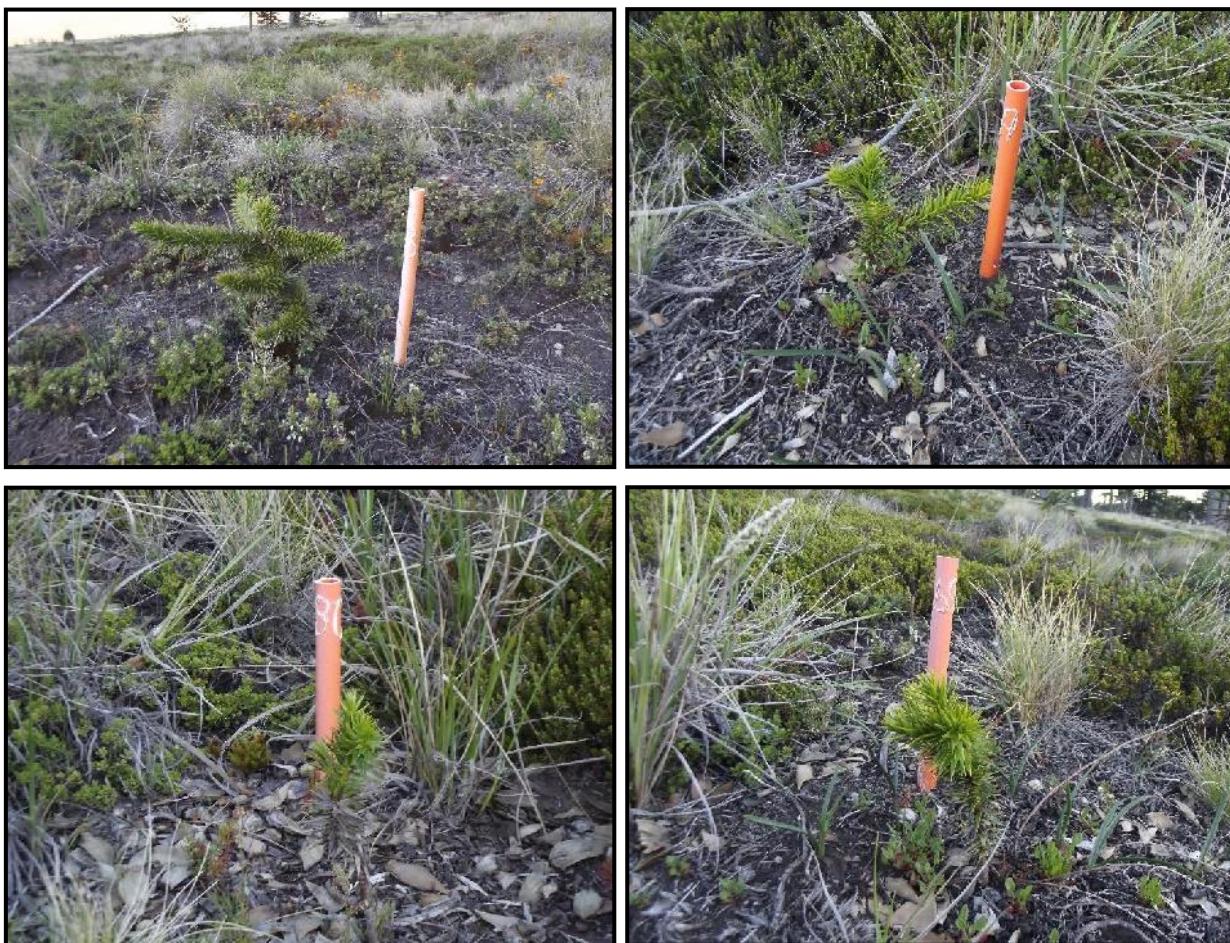
Debido al trasplante de los 5 ejemplares de *A. araucana* señalados en la DIA-RCA N°215/2008, como medida de compensación se estableció la forestación de 50 individuos de *A. araucana* en la RN. La evaluación de prendimiento realizada a los ejemplares de *A. araucana* durante el año 2019 representa a un 80%. Ver figura N°5.

Figura N°5. Ejemplares de *A. araucana* forestados.

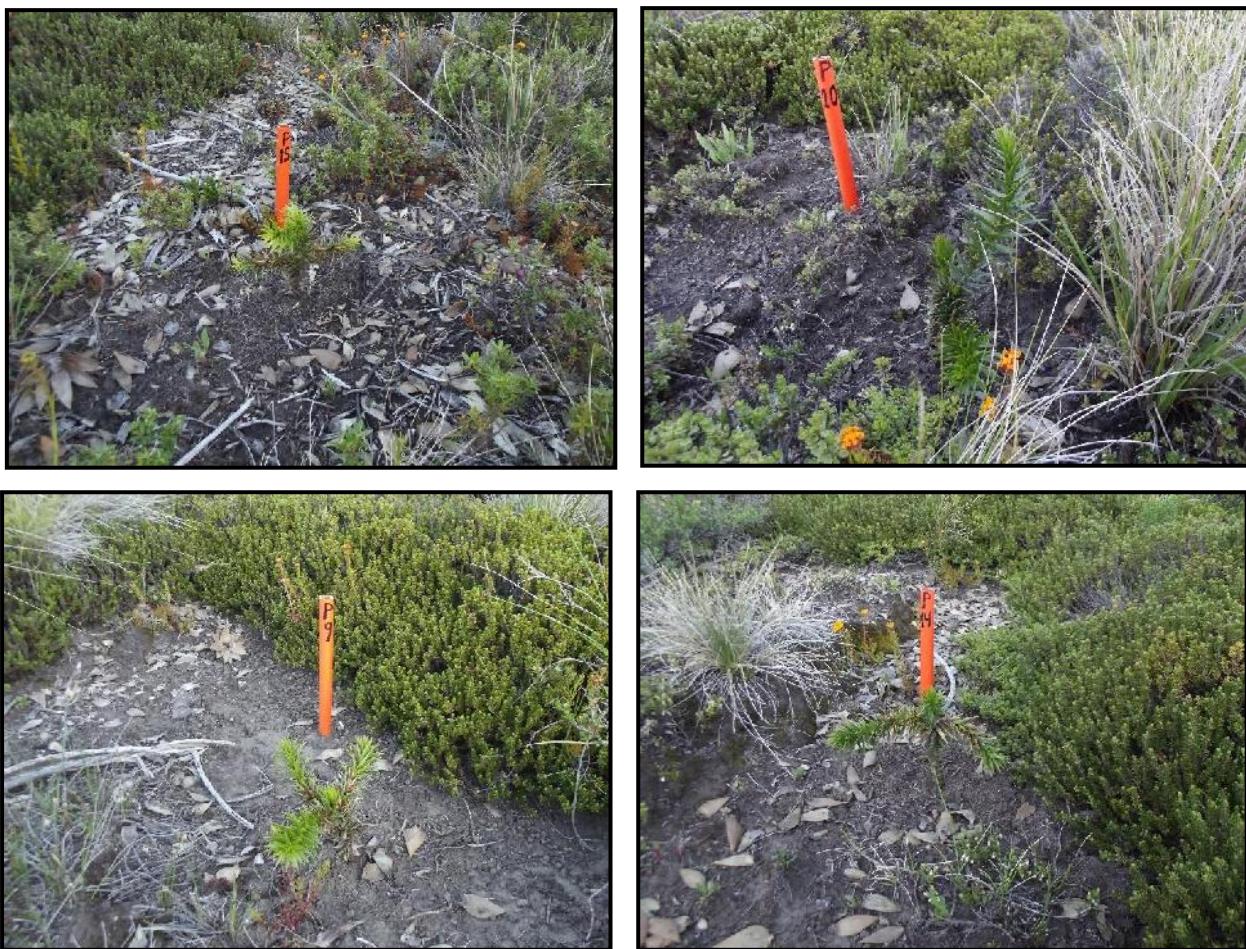
Durante el año 2017 se realizó plantación de especies nativas como medida de compensación por pérdida de paisaje por la construcción de las Plantas de Tratamiento de Aguas Servidas (Hotel y Centro de Ski) señaladas en la RCA 23/2006. Se estableció la forestación de 25 individuos de *A. araucana* en la RN. La evaluación de prendimiento realizada a los ejemplares de *A. araucana* durante el año 2019 representa a un 84%. Ver figura N°6.

Figura N°6. Ejemplares de *A. araucana* forestados año 2017.

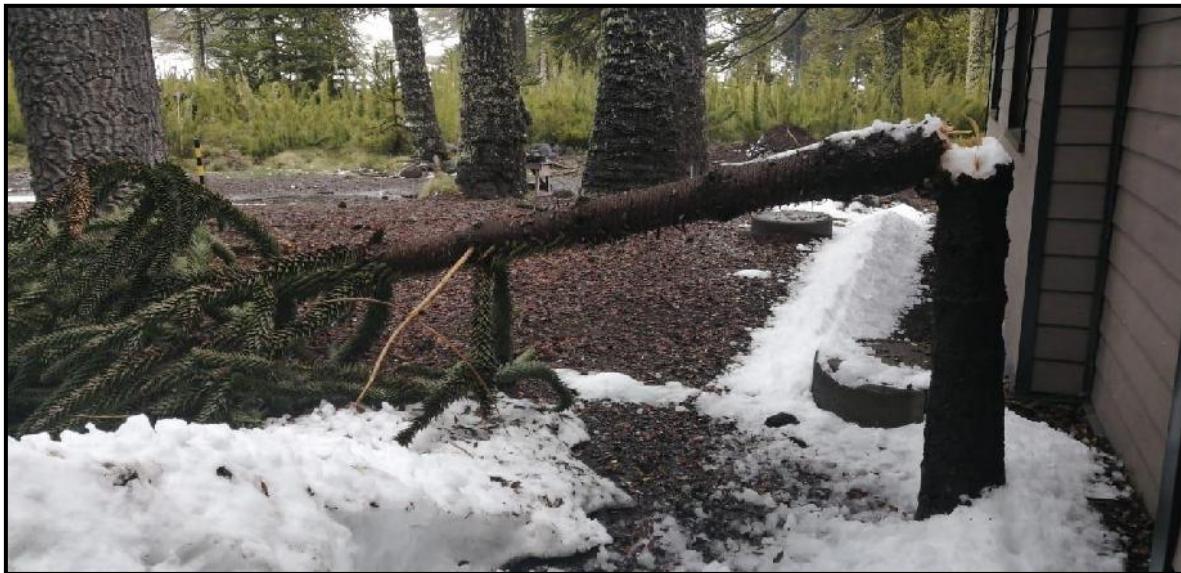
Cabe destacar que el ejemplar presentaba un estado fitosanitario deteriorado con visible daño foliar, sin embargo, no necesariamente se puede atribuir al funcionamiento del Centro de Montaña Corralco, esto según monitoreo de la población de araucarias entre las regiones del Biobío y Los Ríos, un 93% presentó daño en individuos adultos durante el año 2017, mientras que el año 2018, esta cifra ascendió un 98,3% (CONAF, 2018).

En figura 8 se muestra fotografía del individuo con quiebre de tronco y evidente daño foliar en ramas inferiores.

Figura N°8. Ejemplar de *A. araucana* desplomado en el año 2019.

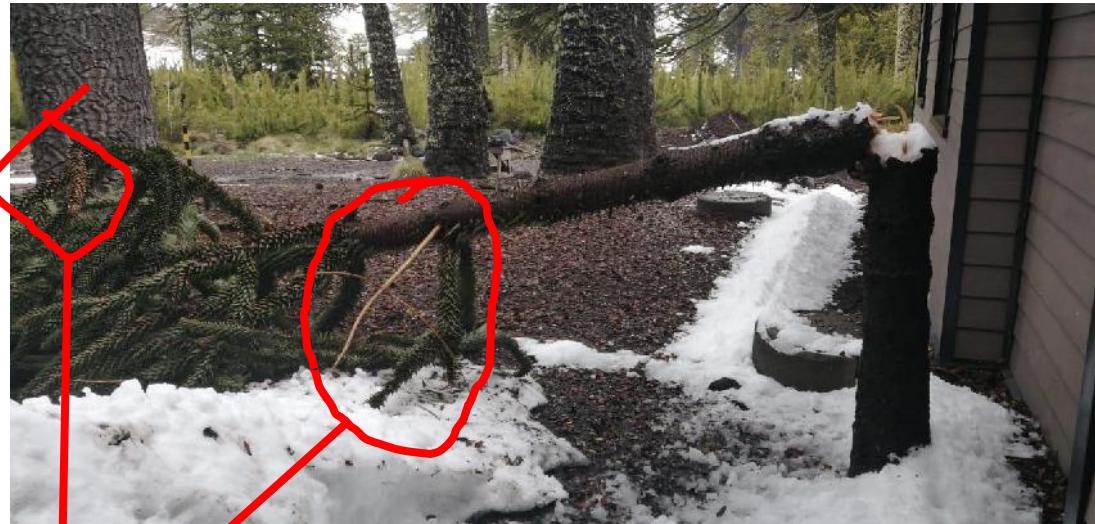
Otro punto a tomar en consideración es el estado fitosanitario de las araucarias que se encuentran dentro de la reserva, con un visible deterioro y sequedad de ramas y hojas, que en estos últimos años ha afectado las araucarias dentro de la reserva, así como también a las demás araucarias que se encuentran dentro del territorio nacional.

Rasgos de sequedad y
estado Fitosanitario
deteriorado

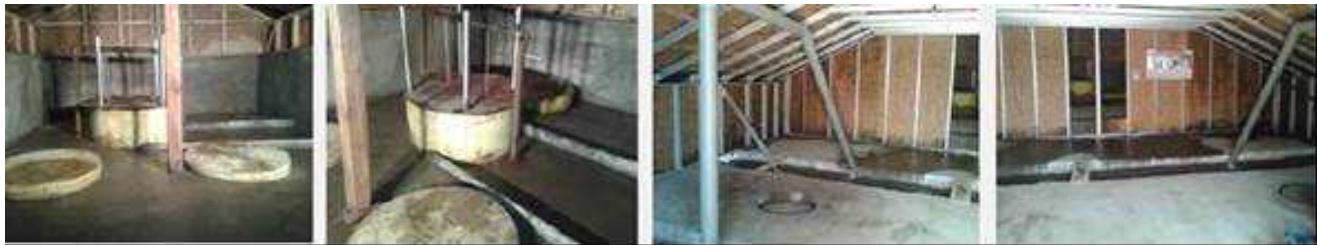
Imagen N°1 – Plantas de Tratamiento.

La planta de tratamiento de Hotel Corralco no presenta parámetros medidos In Situ fuera de parámetro con finalidad de revisar estados de desgrasador, sistemas de cloración, cámaras de desbastes y funcionamiento de aireadores con respecto a tratamiento de aguas servidas.

Estado Planta Físicamente normal:

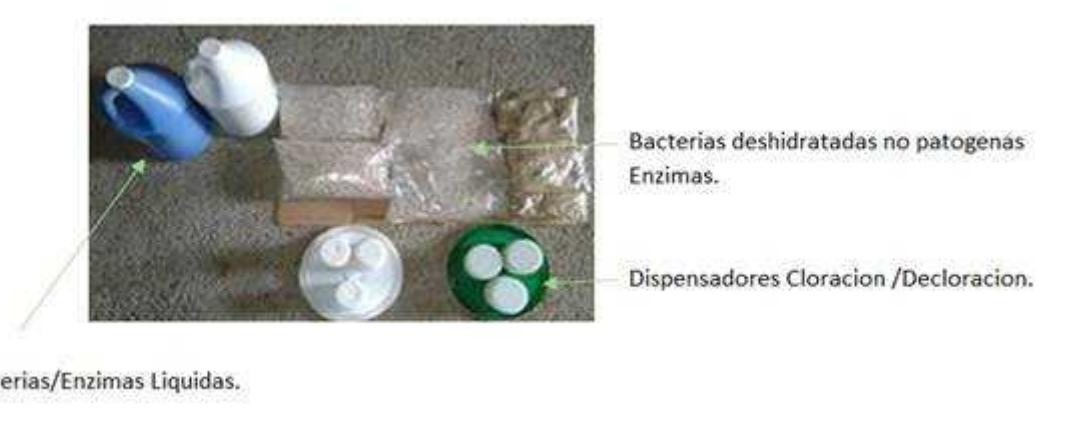
Imagen N°4 – Batería Productos químicos.

En Hotel se utilizan Bacterias Deshidratadas para mejorar la población de bacterias y ofrecer resistencia a Inhibidores orgánicos en aguas servidas que poseen:

- Cultivos Bacterianos deshidratados viables no patógenos.
- Cultivos enriquecidos con Enzimas amilasa, lipasa, beta-glucanase.
- Se Incorpora Biodigestores líquidos con bacterias y enzimas líquidas capaces de digerir acumulaciones superfluas y surfactantes que suelta y licua los depósitos en desgrasadores.

El aporte de PH es levemente acido de 6,5 en carga soluble por lo que no genera mayores aportes de PH negativos para el sistema.

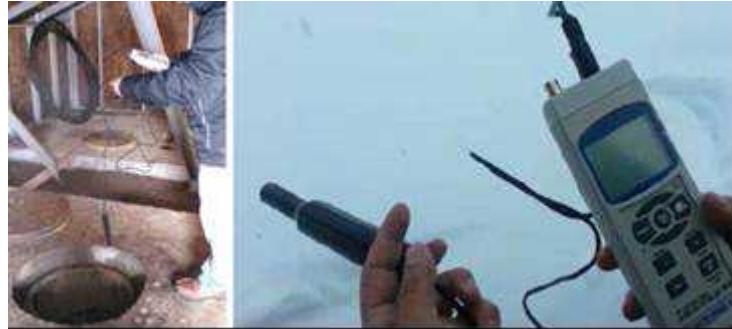
Imagen N°3 – Medición en terreno Oxígeno Disuelto.

Para Reactor Biológico se realiza control de Oxígeno disuelto ya que hemos observado que el mejor rango de oxigenación es con un ritmo de 30 minutos de aireación funcionando y 30 minutos de detención conformando un ciclo de trabajo y llegando a un óptimo desde 2,0- 7 ppm.

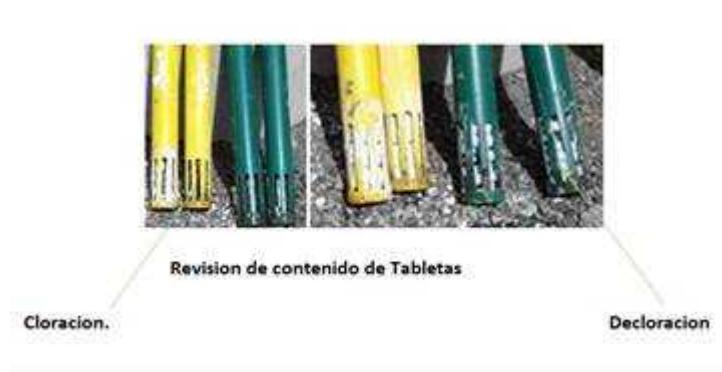
Imagen N°4 – Revisión de tabletas sanitizantes y control de PH.

En el Control de descarga se está controlando el contenido de cloración por medio de Tabletas cloradoras de larga duración como Hipoclorito de calcio y sistema de decloración por medio de tabletas decoradoras de bisulfito de sodio.

Adicionalmente se mide el PH de descarga en los diferentes procesos de tratamiento;

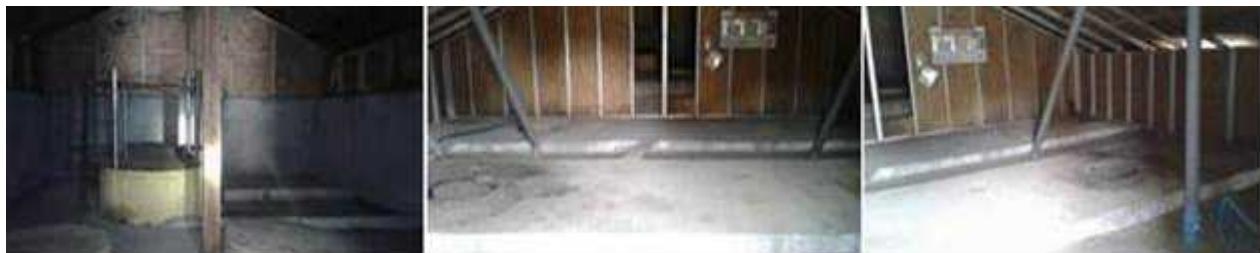
Imagen N°1 – Inspección Planta

La planta de tratamiento de Hotel Corralco no presenta parámetros medidos In Situ fuera de parámetro con finalidad de revisar estados de desgrasador, sistemas de cloración, cámaras de desbastes y funcionamiento de aireadores con respecto a tratamiento de aguas servidas.

Estado Planta Físicamente normal;

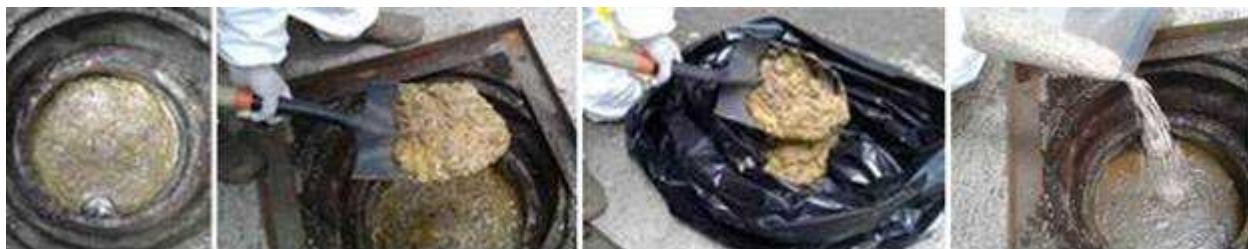
Imagen N°2 – Retiro de grasa sólida de desgrasador de cocina Hotel.

La visita se realiza el día 19 de Febrero en dependencias del cliente donde se preparan los retiros de grasa sólida en desgrasadores como residuos domésticos;

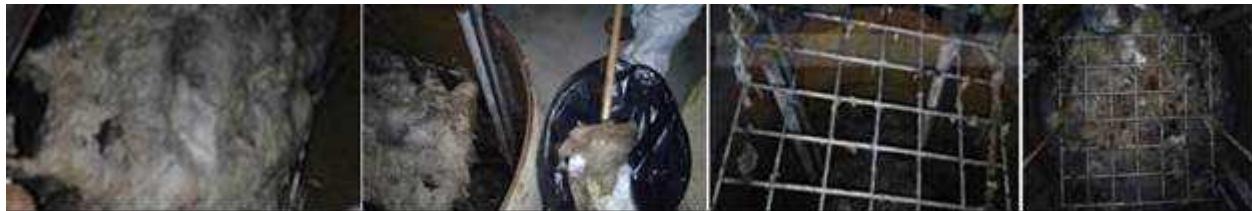
Imagen N°3 – Limpieza de cámara de desbaste.

Adicionalmente se revisa estado de cámara de desbastes para revisar funcionamiento y limpieza para el correcto funcionamiento.

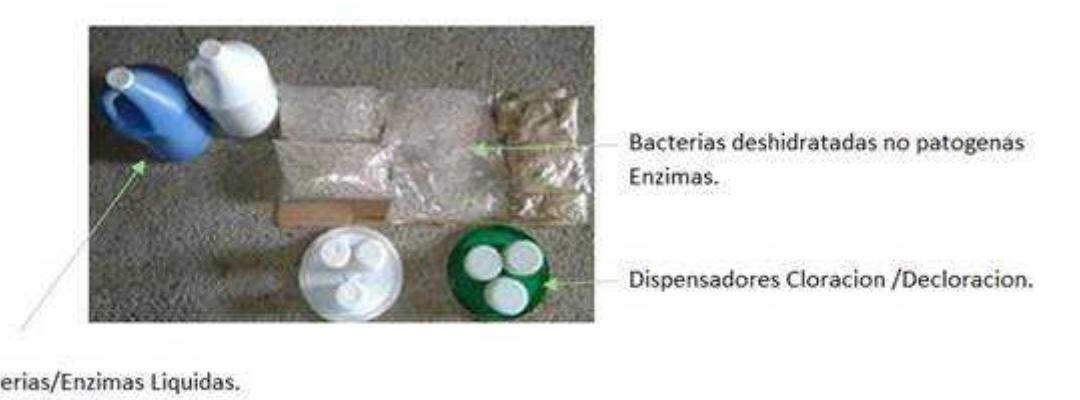
Imagen N°4 – Batería Productos químicos.

En Hotel se utilizan Bacterias Deshidratadas para mejorar la población de bacterias y ofrecer resistencia a Inhibidores orgánicos en aguas servidas que poseen:

- Cultivos Bacterianos deshidratados viables no patógenos.
- Cultivos enriquecidos con Enzimas amilasa, lipasa, beta-glucanase.
- Biodigestores líquidos con bacterias y enzimas líquidas capaces de digerir acumulaciones superfluas y surfactantes que suelta y licua los depósitos en desgrasadores.

El aporte de PH es levemente acido de 6,5 en carga soluble por lo que no genera mayores aportes de PH negativos para el sistema.

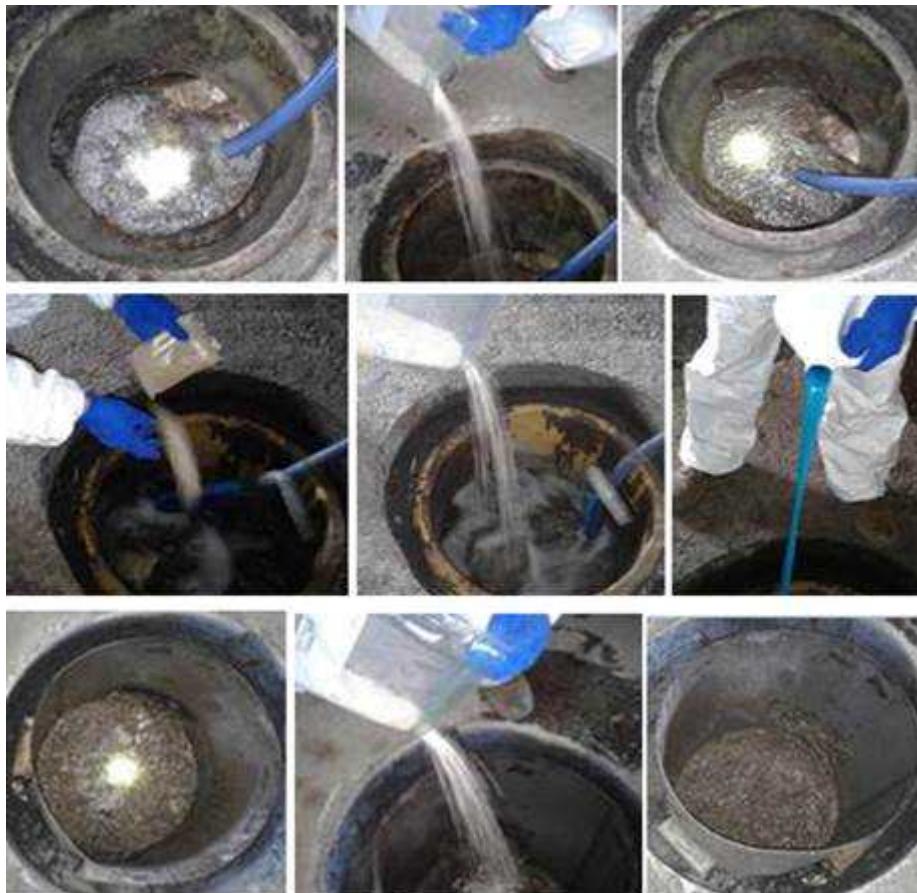
Imagen N°5 – Dosificación de bacterias.

Para Reactor Biológico se realiza control de Oxígeno disuelto ya que hemos observado que el mejor rango de oxigenación es con un ritmo de 30 minutos de aireación funcionando y 30 minutos de detención conformando un ciclo de trabajo y llegando a un óptimo desde 2,0- 7 ppm.

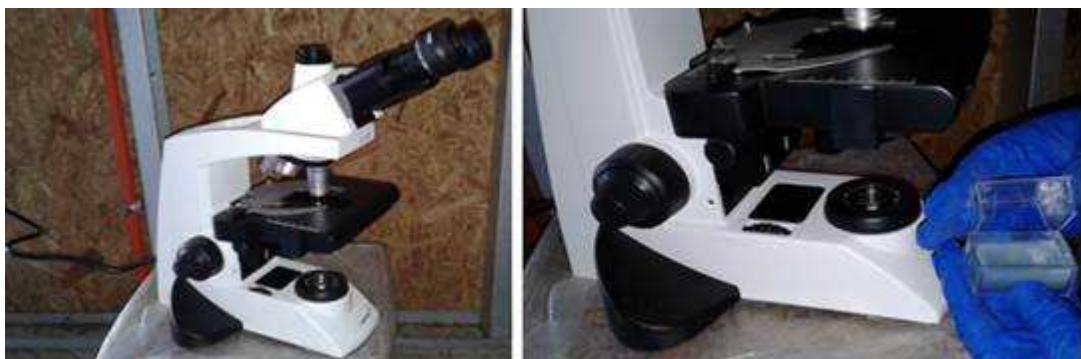
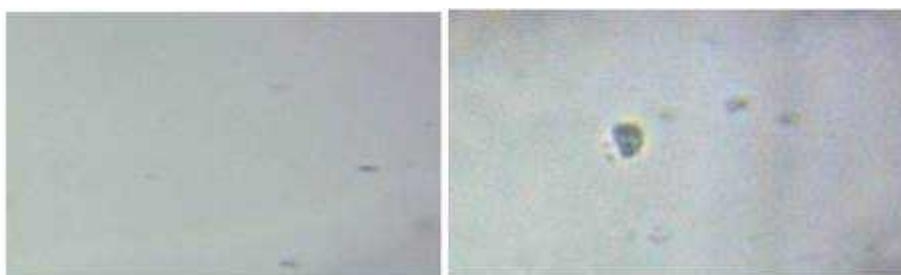
Imagen N°10 – Mediciones de Microscopia en 100X.

- 1- Se revisa microscopia para contraste de bacterias y la biomasa.
- 2- Se observa baja población y biomasa.

Se observa una baja cantidad de bacterias y sin racimos de poblacion o de biomasa
Características claves para medición de compactación y sedimentación.

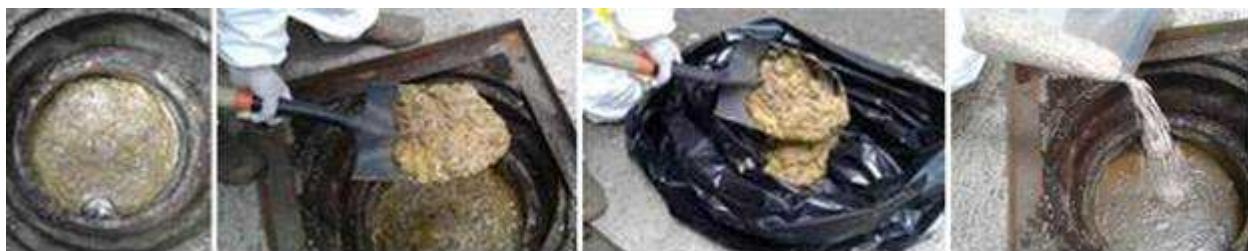
Imagen N°2 – Retiro de grasa sólida de desgrasador de cocina Hotel.

Se preparan los retiros de grasa sólida en desgrasadores como residuos domésticos;

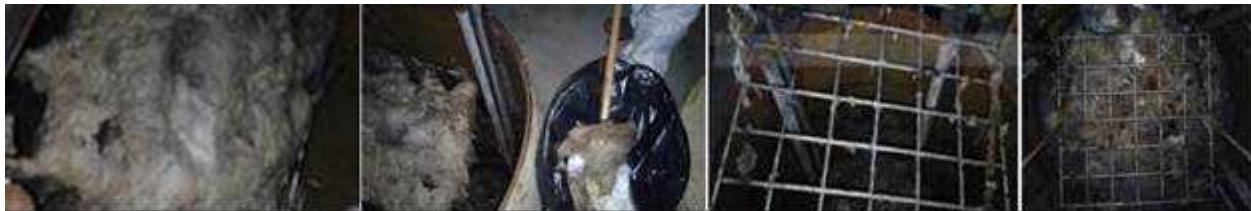
Imagen N°3 – Limpieza de cámara de desbaste.

Adicionalmente se revisa estado de cámara de desbastes para revisar funcionamiento y limpieza para el correcto funcionamiento.

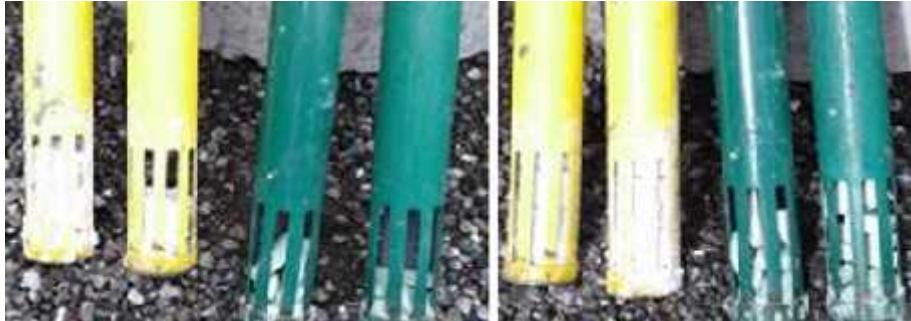
Imagen N°6 – Relleno Dispensadores de tabletas cloradoras y decloradoras

En el Control de descarga se está controlando el contenido de cloración por medio de Tabletas cloradoras de larga duración como Hipoclorito de calcio y sistema de decloración por medio de tabletas decoradoras de bisulfito de sodio.

Adicionalmente se mide el PH de descarga en los diferentes procesos de tratamiento;

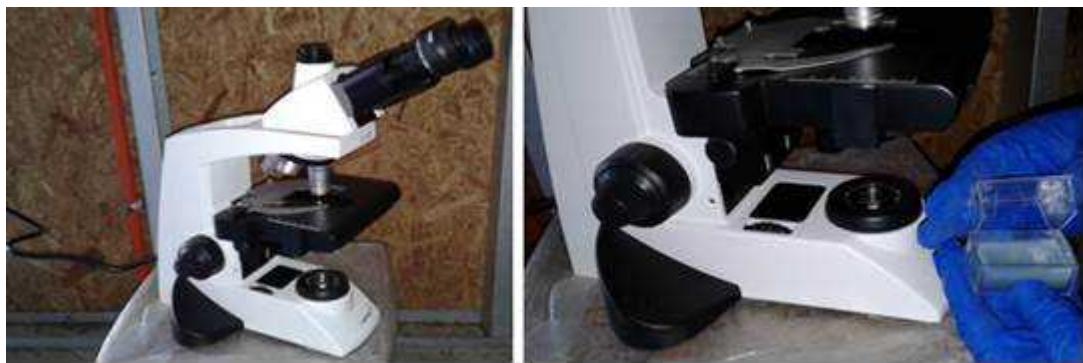
Imagen N°08 – Mediciones de Microscopia en 100X.

- 1- Se revisa microscopia para contraste de bacterias y la biomasa.
- 2- Se observa baja población y biomasa.

Se observa una baja cantidad de bacterias y sin racimos de población o de biomasa
Características claves para medir la compactación y sedimentación.

El objetivo claramente es aumentar el crecimiento de racimos como biomasa y crecimiento de bacterias.
(Generar sedimentación y purificación de agua)

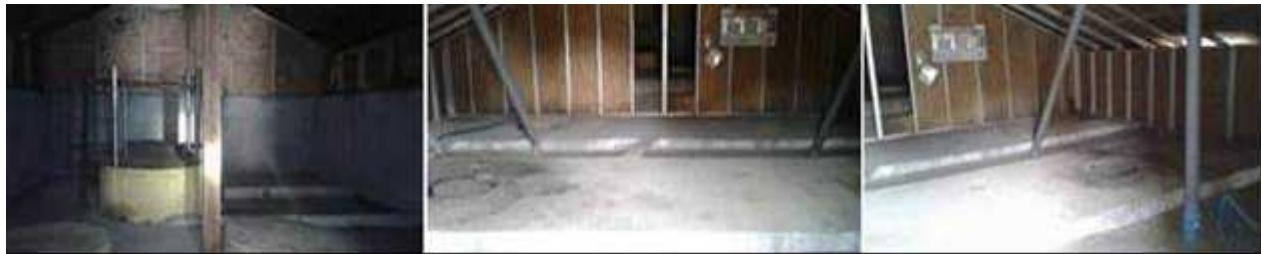
Imagen N°1 – Inspección Planta

La planta de tratamiento de Hotel Corralco no presenta parámetros medidos In Situ fuera de parámetro con finalidad de revisar estados de desgrasador, sistemas de cloración, cámaras de desbastes y funcionamiento de aireadores con respecto a tratamiento de aguas servidas.

Estado Planta Físicamente normal;

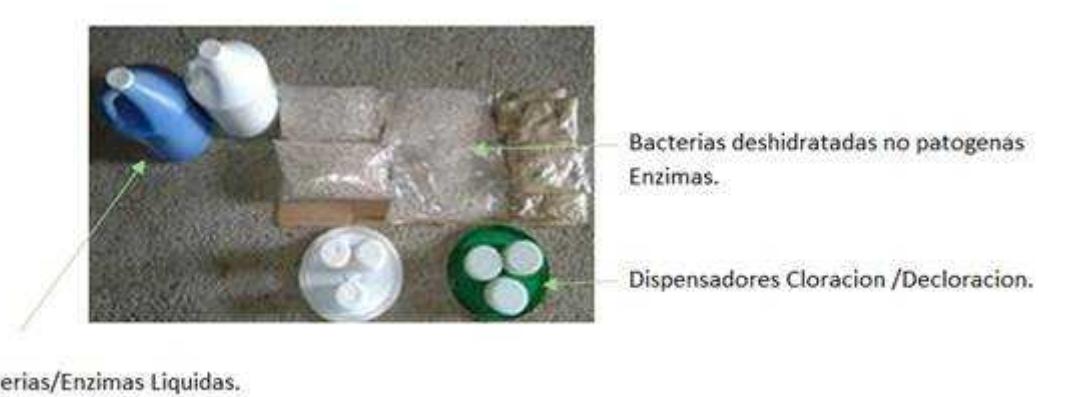
Imagen N°4 – Batería Productos químicos.

En Hotel se utilizan Bacterias Deshidratadas para mejorar la población de bacterias y ofrecer resistencia a Inhibidores orgánicos en aguas servidas que poseen:

- Cultivos Bacterianos deshidratados viables no patógenos.
- Cultivos enriquecidos con Enzimas amilasa, lipasa, beta-glucanase.
- Biodigestores líquidos con bacterias y enzimas líquidas capaces de digerir acumulaciones superfluas y surfactantes que suelta y licua los depósitos en desgrasadores.

El aporte de PH es levemente acido de 6,5 en carga soluble por lo que no genera mayores aportes de PH negativos para el sistema.

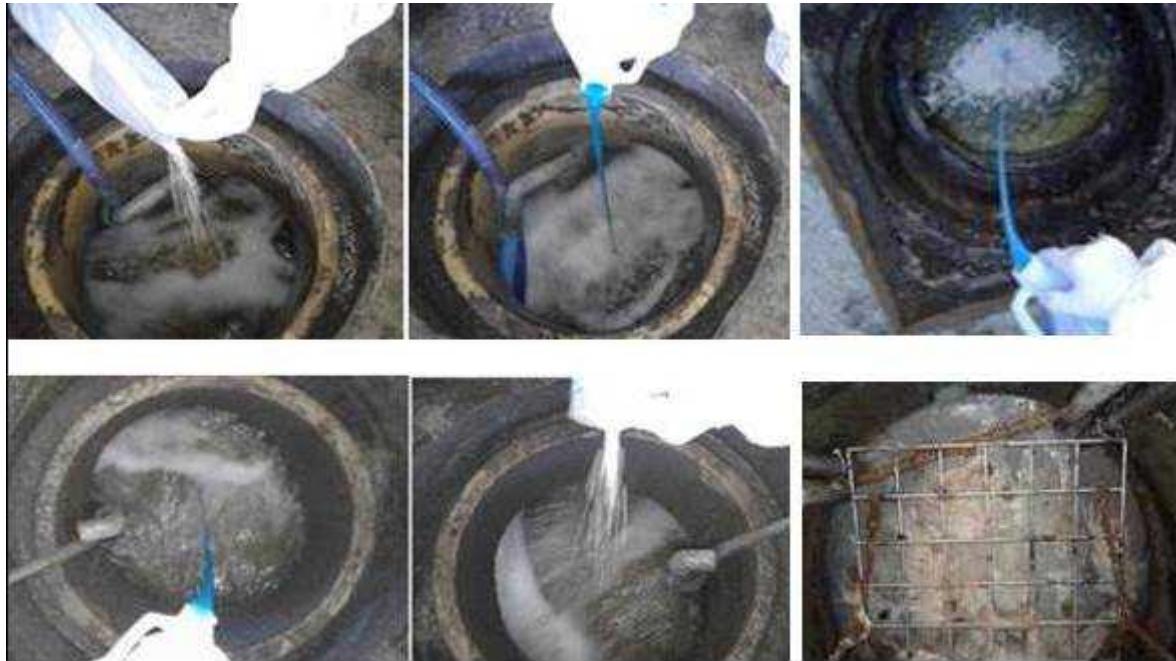
Imagen N°5 – Dosificación de bacterias.

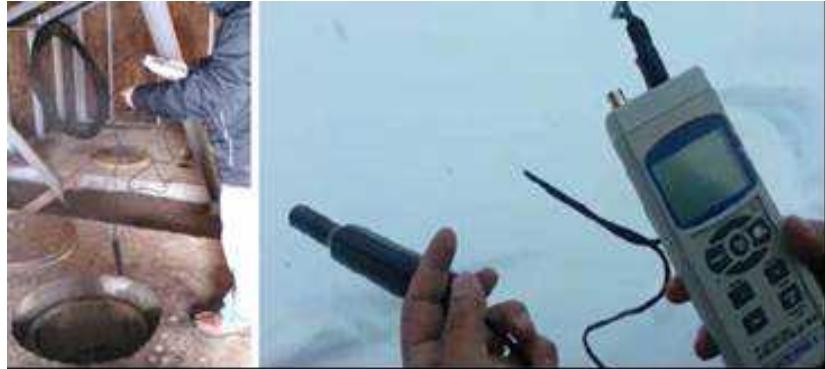
Para Reactor Biológico se realiza control de Oxígeno disuelto ya que hemos observado que el mejor rango de oxigenación es con un ritmo de 30 minutos de aireación funcionando y 30 minutos de detención conformando un ciclo de trabajo y llegando a un óptimo desde 2,0- 7 ppm.

Imagen N°6 – Medición en terreno Oxígeno Disuelto.

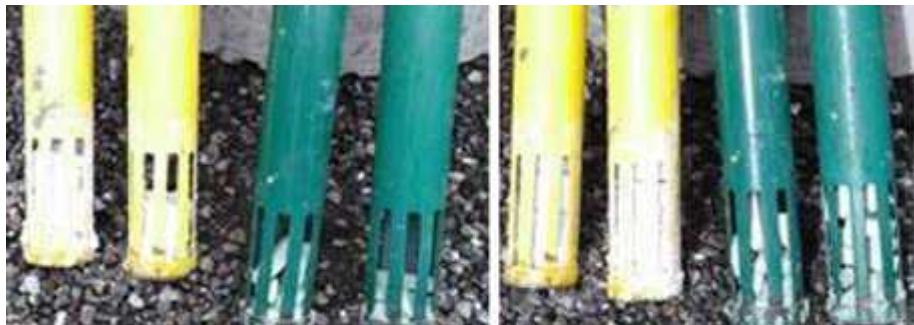
En el Control de descarga se está controlando el contenido de cloración por medio de Tabletas cloradoras de larga duración como Hipoclorito de calcio y sistema de decloración por medio de tabletas decoradoras de bisulfito de sodio.

Imagen N°6 – Relleno Dispensadores de tabletas cloradoras y decloradoras

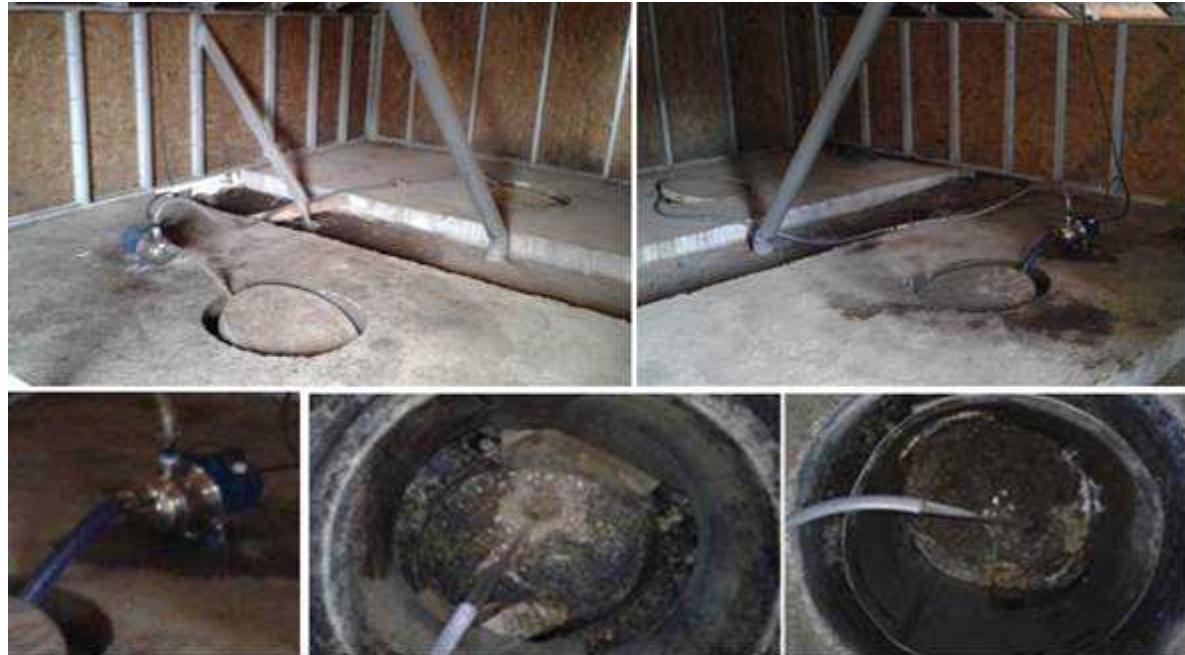
Imagen N°7 – Recirculación desde reactor a cámaras decantadoras

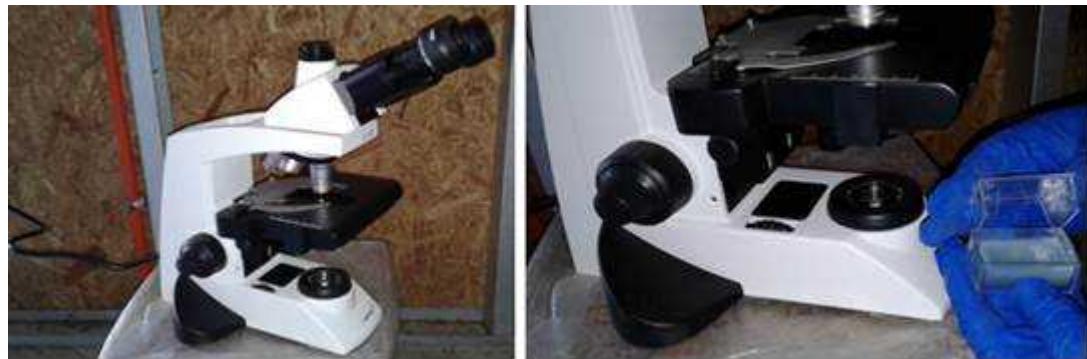
- 1- Se revisa microscopia para contraste de bacterias y la biomasa.
- 2- Se observa baja población y biomasa.

Imagen N°08 – Mediciones de Microscopia en 100X.

La planta de tratamiento en su funcionamiento no ha podido mostrar un buen desarrollo del reactor ya que se encuentra aún muy baja la población de Bacterias y biomasa que son claves para poder realizar los primeros cálculos de eficiencia y que no permite bajar la concentración de los parámetros.

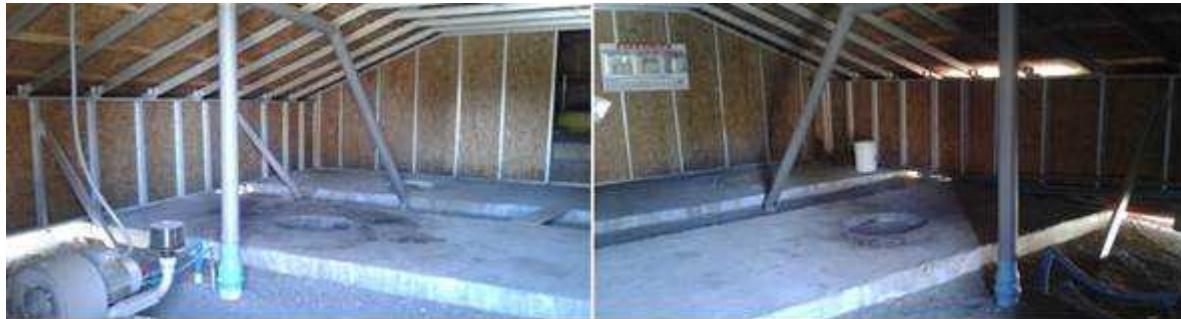
Estado Planta Físicamente normal;

Imagen N°1 – Inspección Planta

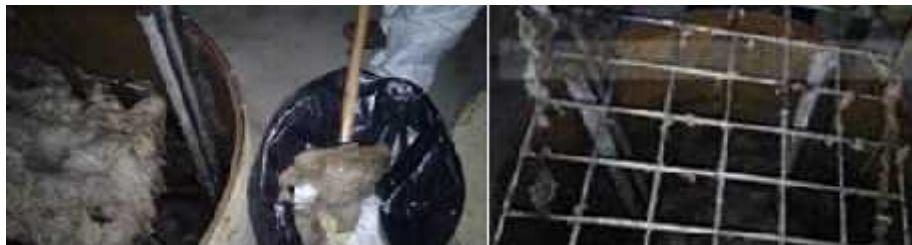
Se preparan los retiros de grasa sólida en desgrasadores como residuos domésticos;

Imagen N°2 – Retiro de grasa sólida de desgrasador de cocina Hotel.

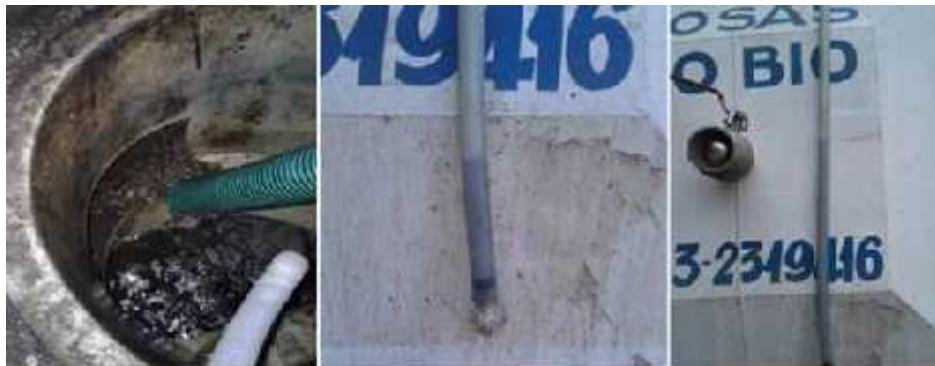
Adicionalmente dia 07 de mayo se realiza limpieza con extracción de cámaras decantadoras de hotel con camiones autorizados para retiro y transporte de Fosas Bio Bio.

Imagen N°3 – Limpieza de cámara decantadoras.

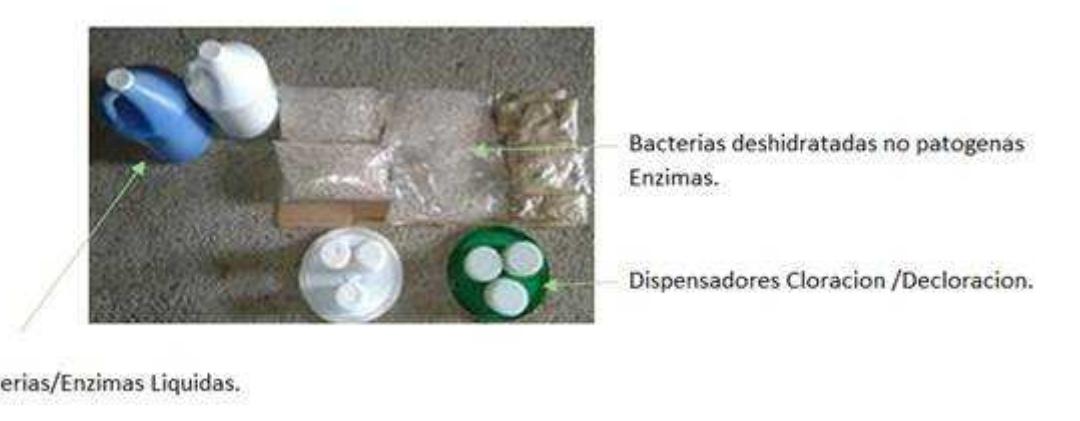
- Cultivos Bacterianos deshidratados viables no patógenos.
- Cultivos enriquecidos con Enzimas amilasa, lipasa, beta-glucanase.
- Biodigestores líquidos con bacterias y enzimas líquidas capaces de digerir acumulaciones superfluas y surfactantes que suelta y licua los depósitos en desgrasadores.

Imagen N°4 – Batería Productos químicos.

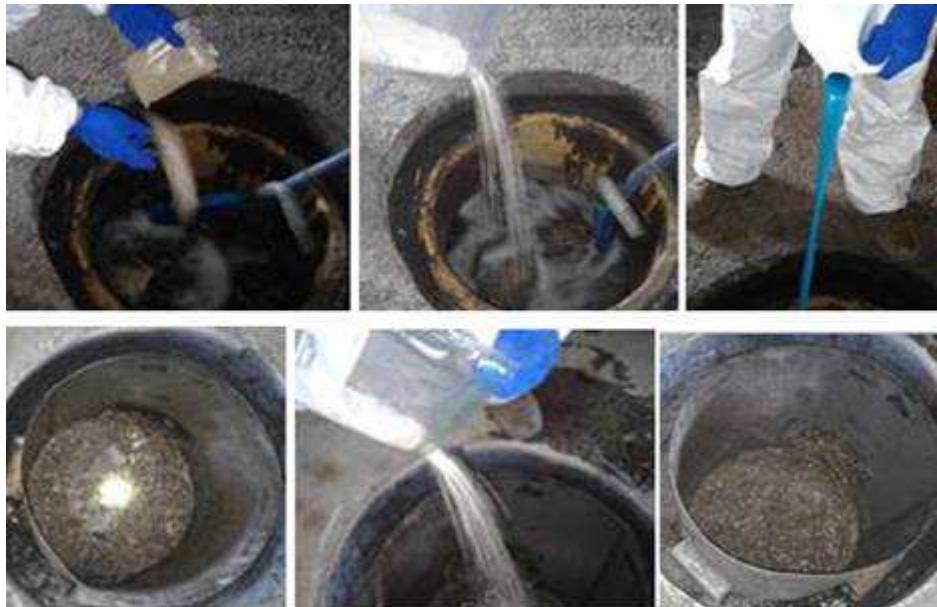
Imagen N°5 – Dosificación de bacterias.

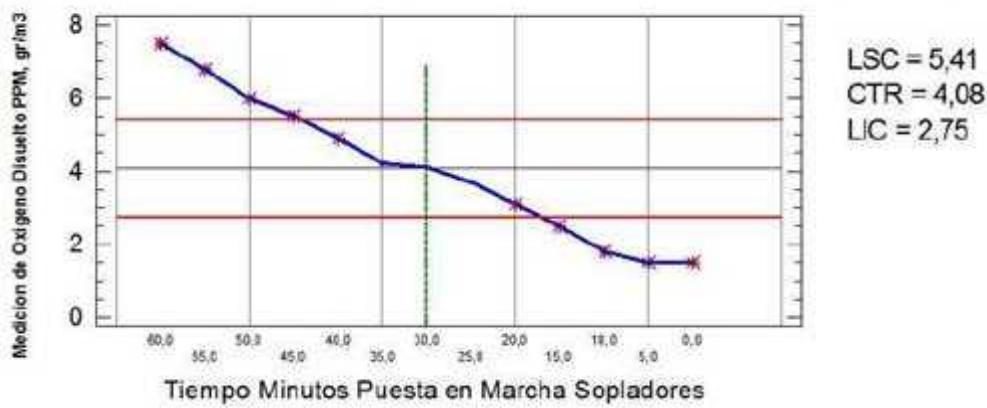
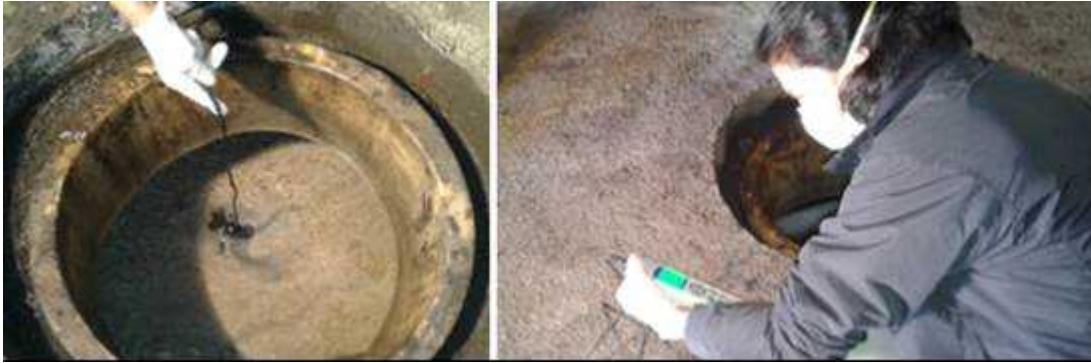
Para Reactor Biológico se realiza control de Oxígeno disuelto ya que hemos observado que el mejor rango de oxigenación es con un ritmo de 30 minutos de aireación funcionando y 30 minutos de detención conformando un ciclo de trabajo y llegando a un óptimo desde 2,0- 7 ppm.

Imagen N°6 – Medición en terreno Oxígeno Disuelto.

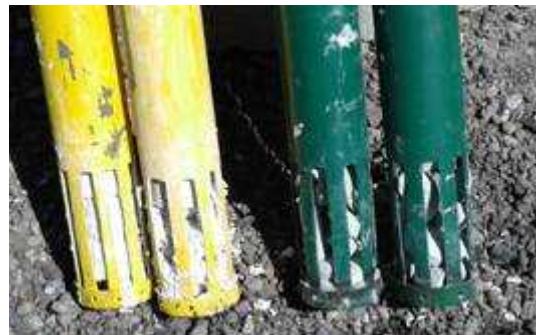
En el Control de descarga se está controlando el contenido de cloración por medio de Tabletas cloradoras de larga duración como Hipoclorito de calcio y sistema de decloración por medio de tabletas decoradoras de bisulfito de sodio.

Imagen N°6 – Relleno Dispensadores de tabletas cloradoras y decloradoras

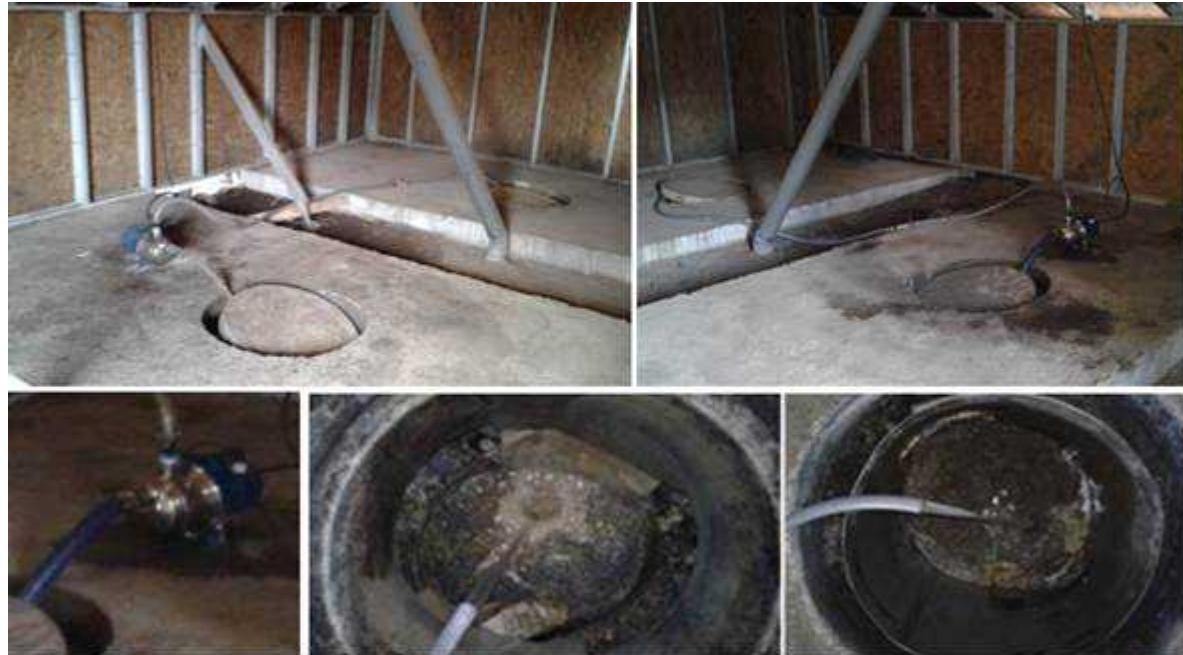
Imagen N°7 – Recirculación desde reactor a cámaras decantadoras

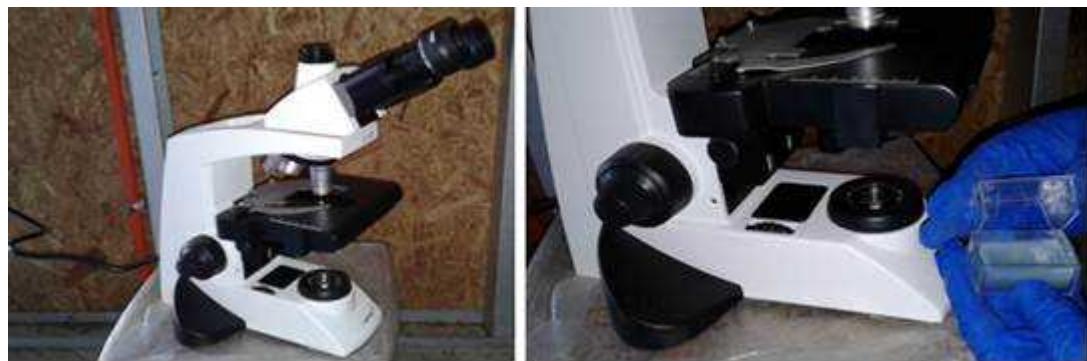
- 1- Se revisa microscopia para contraste de bacterias y la biomasa.
- 2- Se observa baja población y biomasa.

Imagen N°08 – Mediciones de Microscopia en 100X.

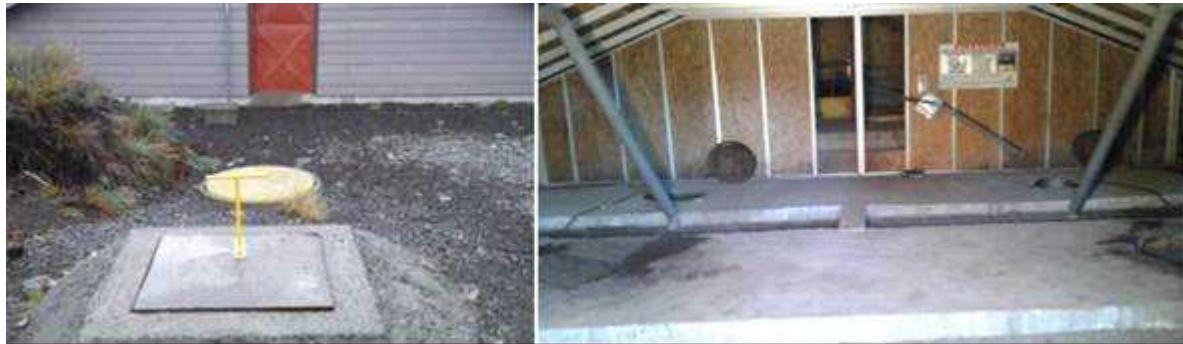
Estado Planta Físicamente normal;

Imagen N°1 – Inspección Planta

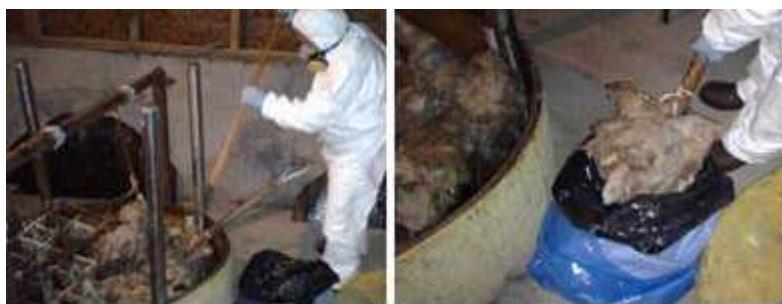
Imagen N°2 – Limpieza de cámara decantadoras.

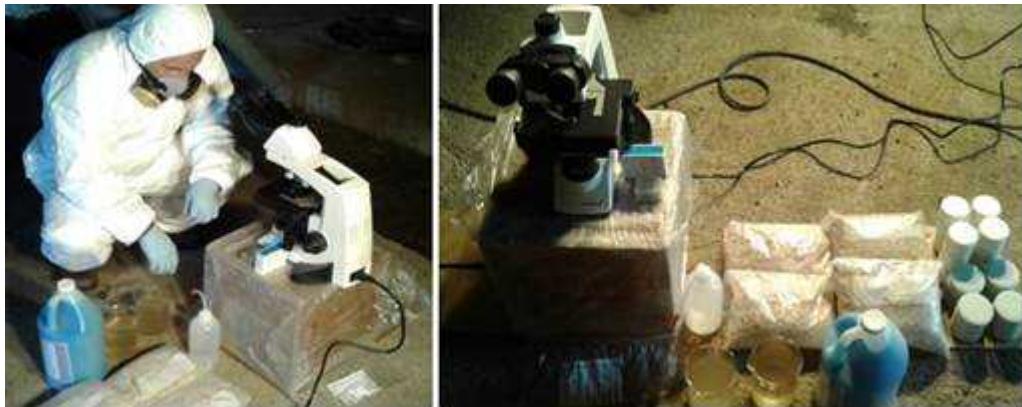
- Cultivos Bacterianos deshidratados viables no patógenos.
- Cultivos enriquecidos con Enzimas amilasa, lipasa, beta-glucanase.
- Biodigestores líquidos con bacterias y enzimas líquidas capaces de digerir acumulaciones superfluas y surfactantes que suelta y licua los depósitos en desgrasadores.

Imagen N°4 – Batería Productos químicos.

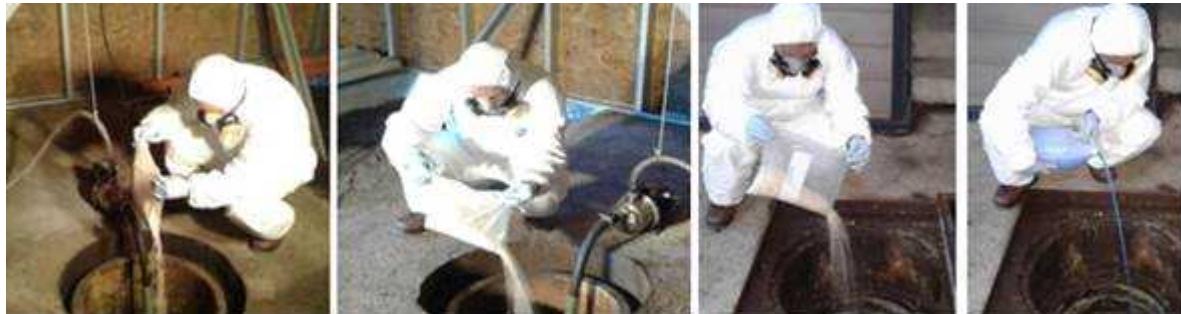
Imagen N°5 – Dosisificación de bacterias.
