Fwd: RES. EX. N°5/ROL F-034-2016 DE FECHA 25 DE MAYO DE 2020

**INFORMACIÓN SOLICITADA
POR RES. EX. N°5/ROL F-034-2016
DE FECHA 25 DE MAYO DE 2020**

Septiembre 2020

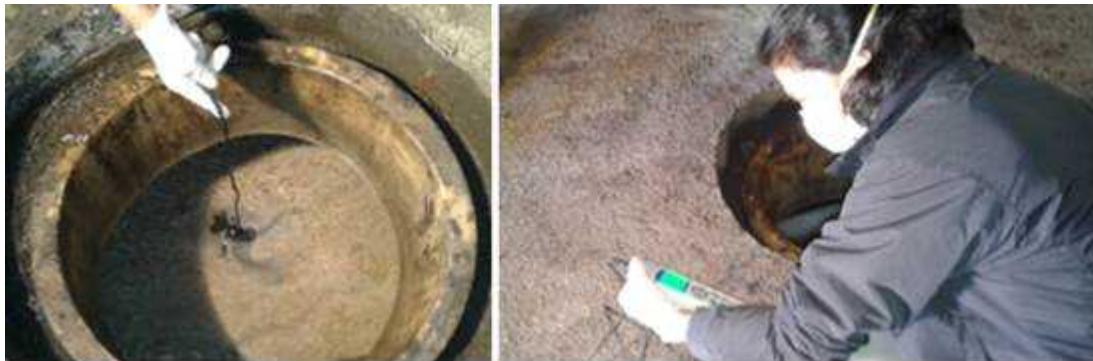
Para Reactor Biológico se realiza control de Oxígeno disuelto ya que hemos observado que el mejor rango de oxigenación es con un ritmo de 30 minutos de aireación funcionando y 30 minutos de detención conformando un ciclo de trabajo y llegando a un óptimo desde 2,0- 7 ppm.

Imagen N°6 – Medición en terreno Oxígeno Disuelto.

Max oxigeno, mg/L	
	Línea oeste	Línea este
6,2	4,0	
7,8	5,9	
4,6	5,8	
8,9	6,1	
Promedio	6,9	5,5

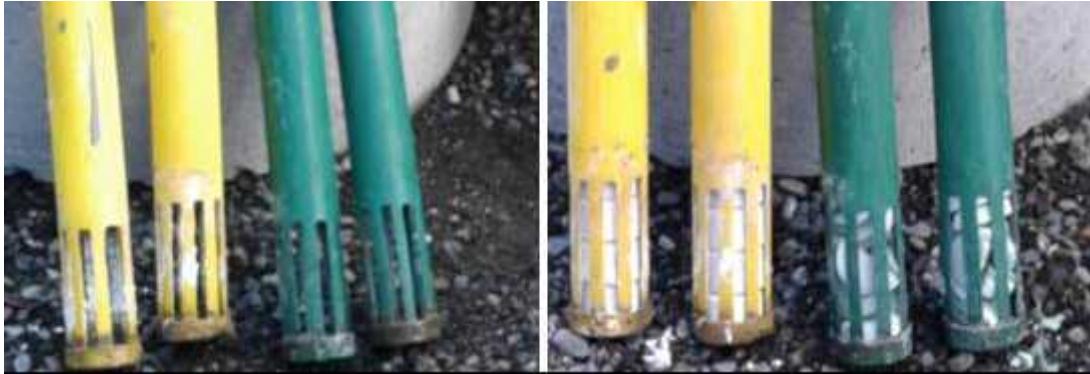
En el Control de descarga se está controlando el contenido de cloración por medio de Tabletas cloradoras de larga duración como Hipoclorito de calcio y sistema de decloración por medio de tabletas decoradoras de bisulfito de sodio.

Imagen N°6 – Relleno Dispensadores de tabletas cloradoras y decoloradoras

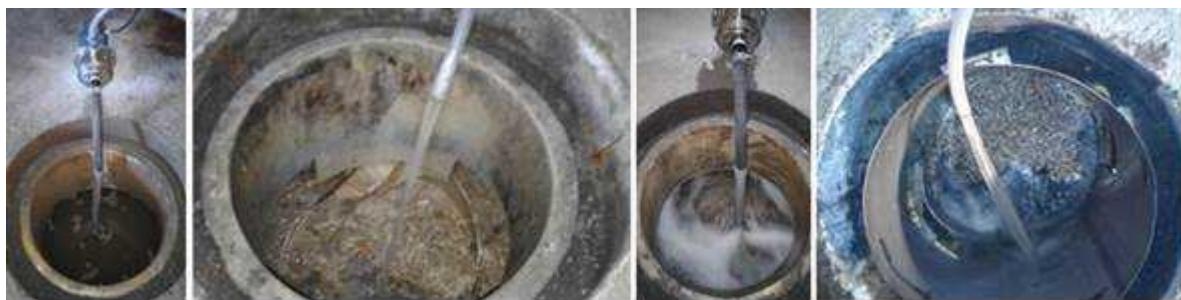
Imagen N°7 – Recirculación desde reactor a cámaras decantadoras

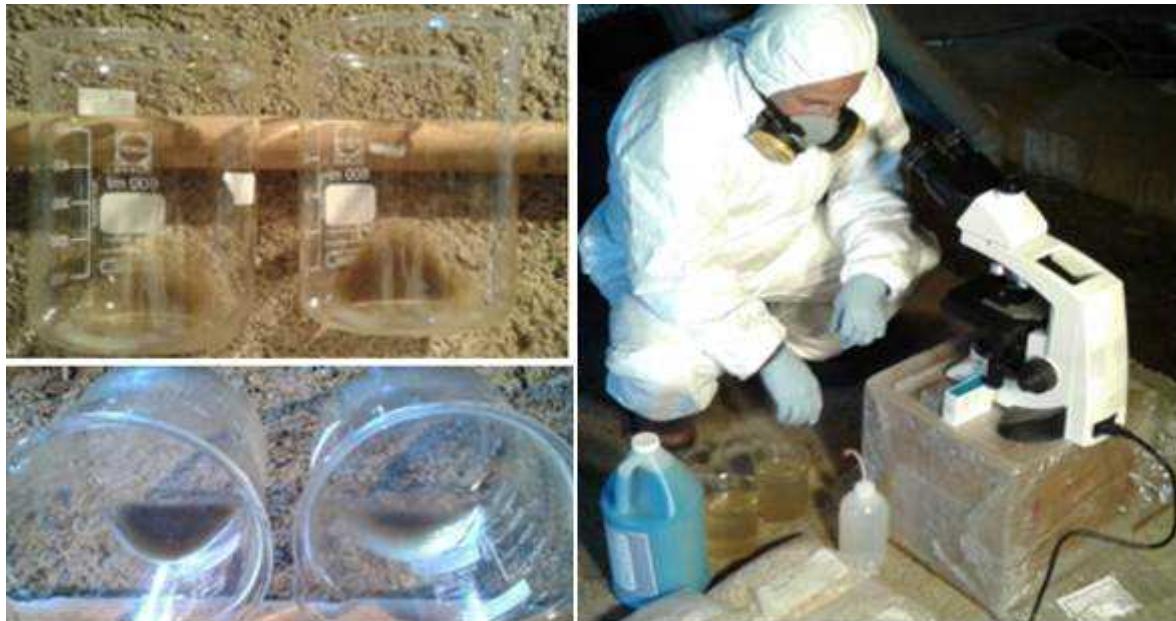
- 1- Se revisa microscopia para contraste de bacterias y la biomasa.
- 2- Se observa baja población y biomasa.

Imagen N°08 – Mediciones de Microscopia en 100X.

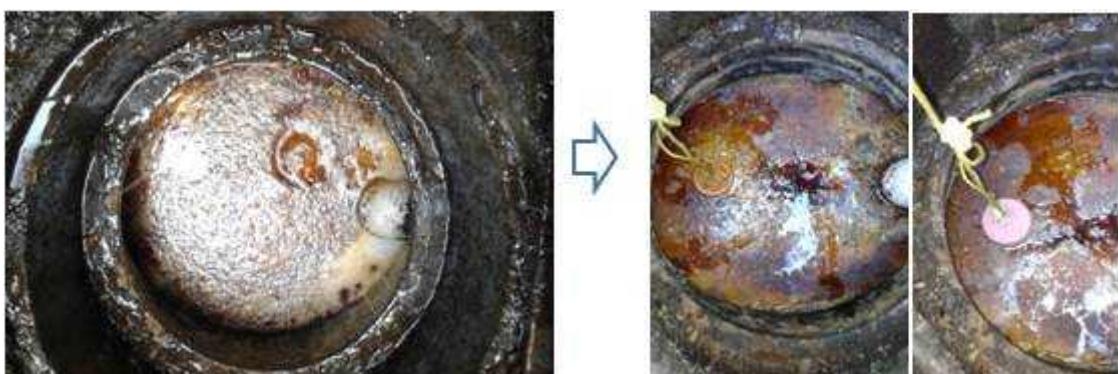
Imagen N°09 – Refuerzos de bacterias en desgrasador.

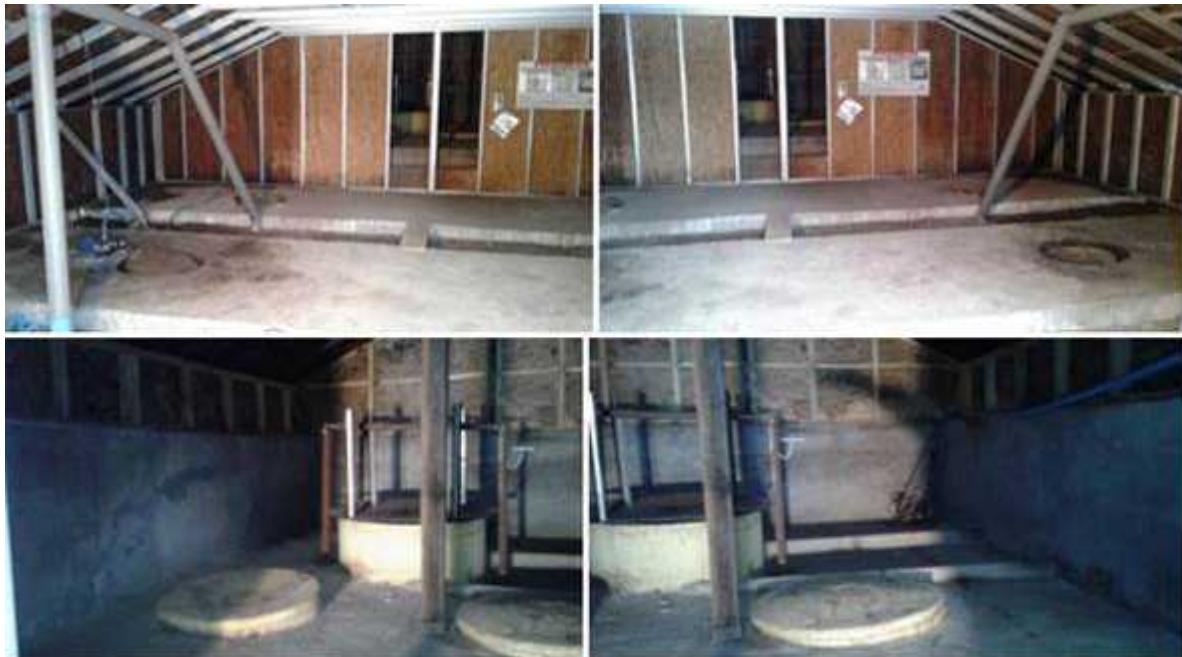
Estado Planta Físicamente normal;

Imagen N°1 – Inspección Planta

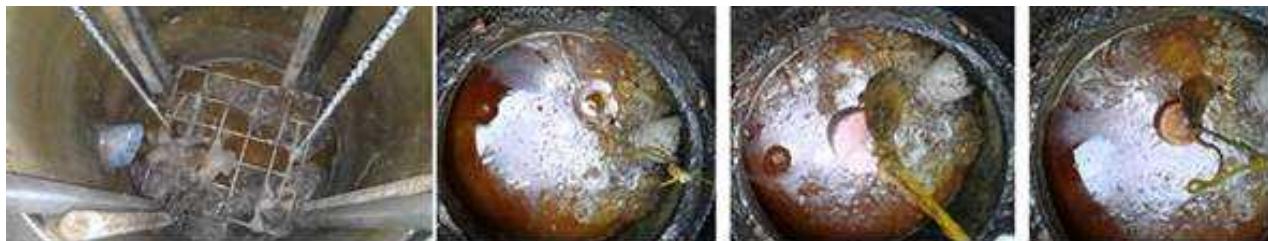
Imagen N°2 – Revision Camaras y Rejas bastante limpias.

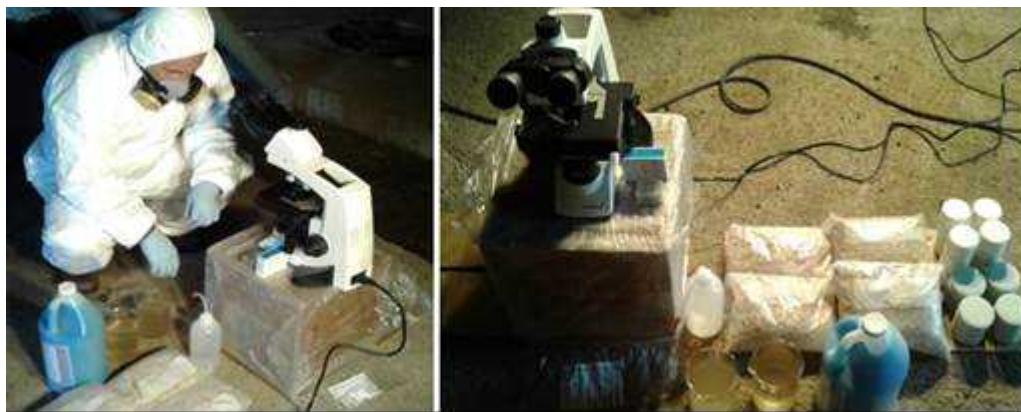
- Cultivos Bacterianos deshidratados viables no patógenos.
- Cultivos enriquecidos con Enzimas amilasa, lipasa, beta-glucanase.
- Biodigestores líquidos con bacterias y enzimas líquidas capaces de digerir acumulaciones superfluyas y surfactantes que suelta y licua los depósitos en desgrasadores.

Imagen N°4 – Batería Productos químicos.

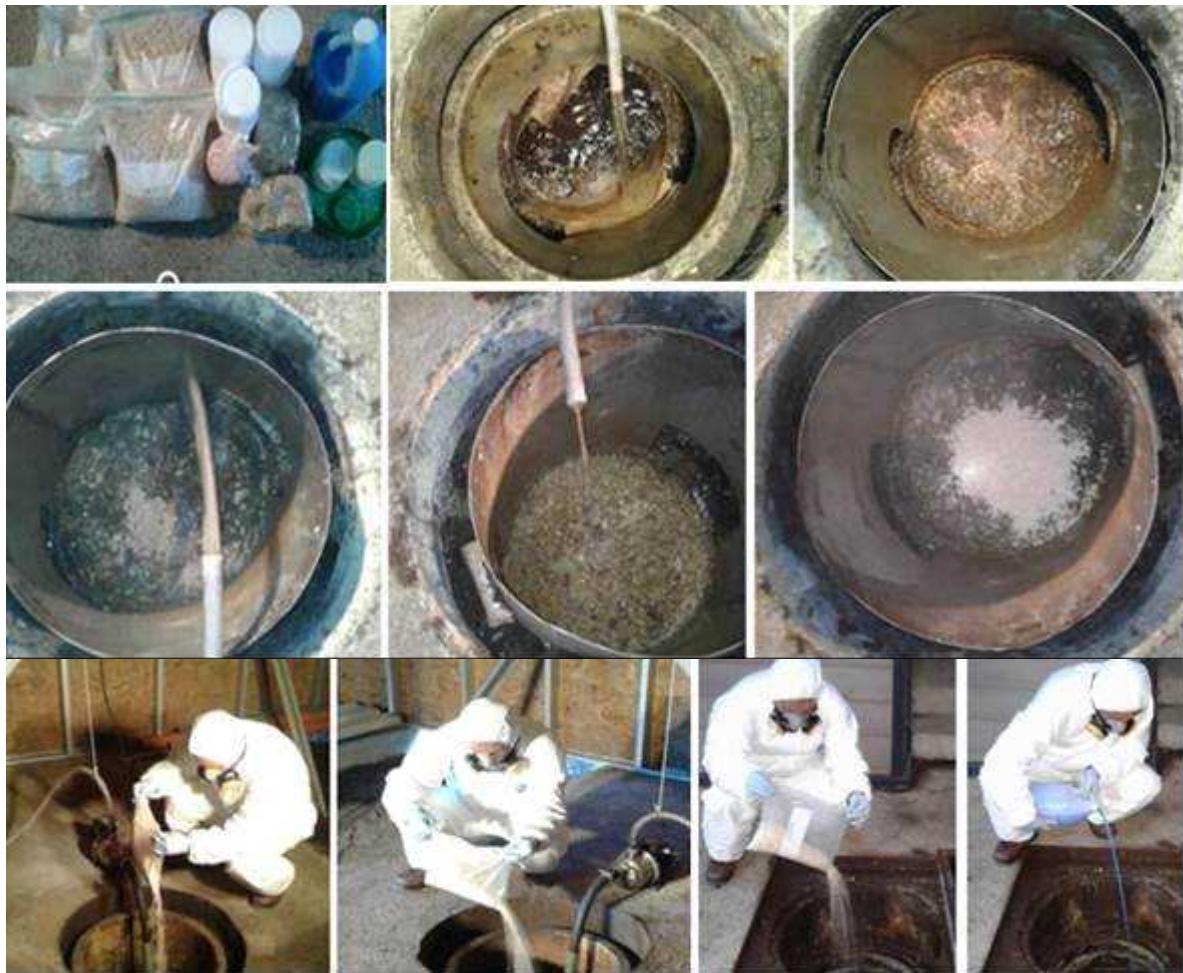
Imagen N°5 – Dosificación de bacterias.

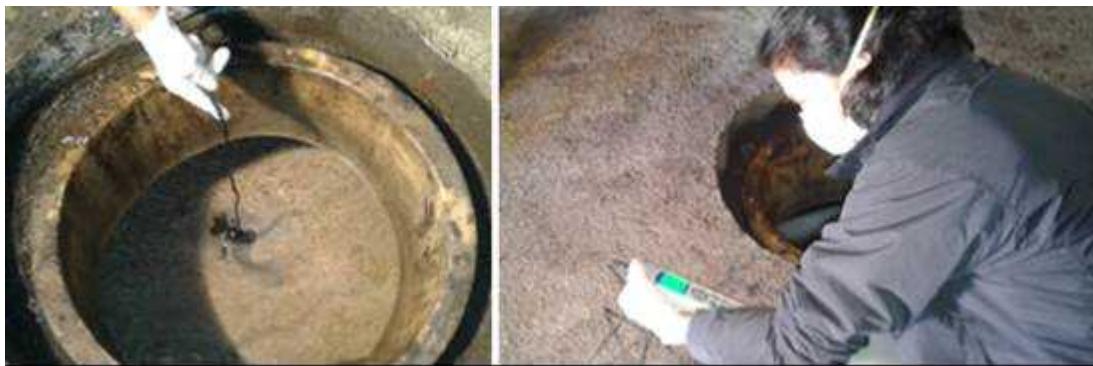
Para Reactor Biológico se realiza control de Oxígeno disuelto ya que hemos observado que el mejor rango de oxigenación es con un ritmo de 30 minutos de aireación funcionando y 30 minutos de detención conformando un ciclo de trabajo y llegando a un óptimo desde 2,0- 7 ppm.

Imagen N°6 – Medición en terreno Oxígeno Disuelto.

Max oxigeno, mg/L	
	Linea oeste	Linea este
6,4	4,1	
8,5	3,6	
7,5	2,6	
9,2	8,8	
Promedio	7,9	4,8

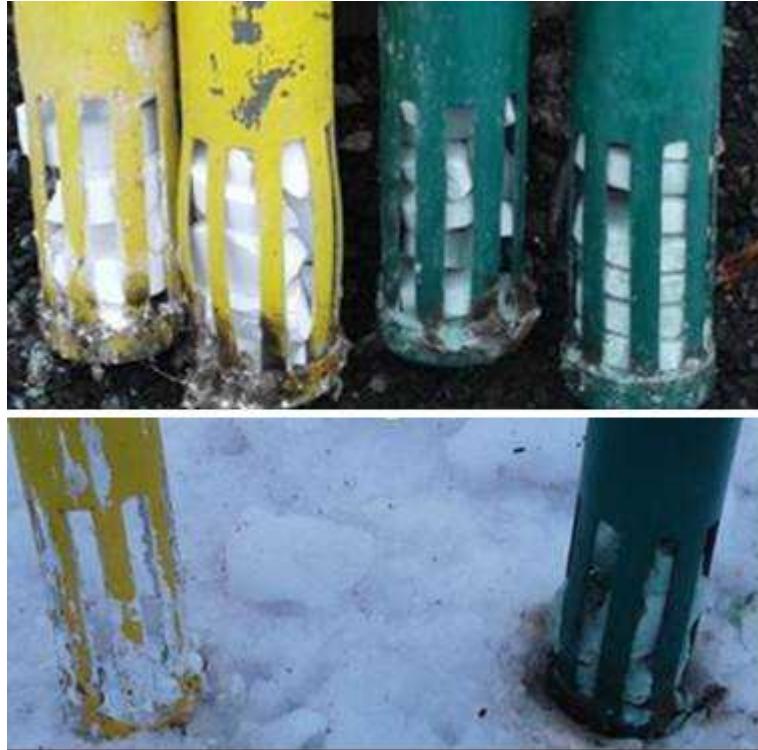
En el Control de descarga se está controlando el contenido de cloración por medio de Tabletas cloradoras de larga duración como Hipoclorito de calcio y sistema de decloración por medio de tabletas decoradoras de bisulfito de sodio.

Imagen N°6 – Relleno Dispensadores de tabletas cloradoras y decloradoras

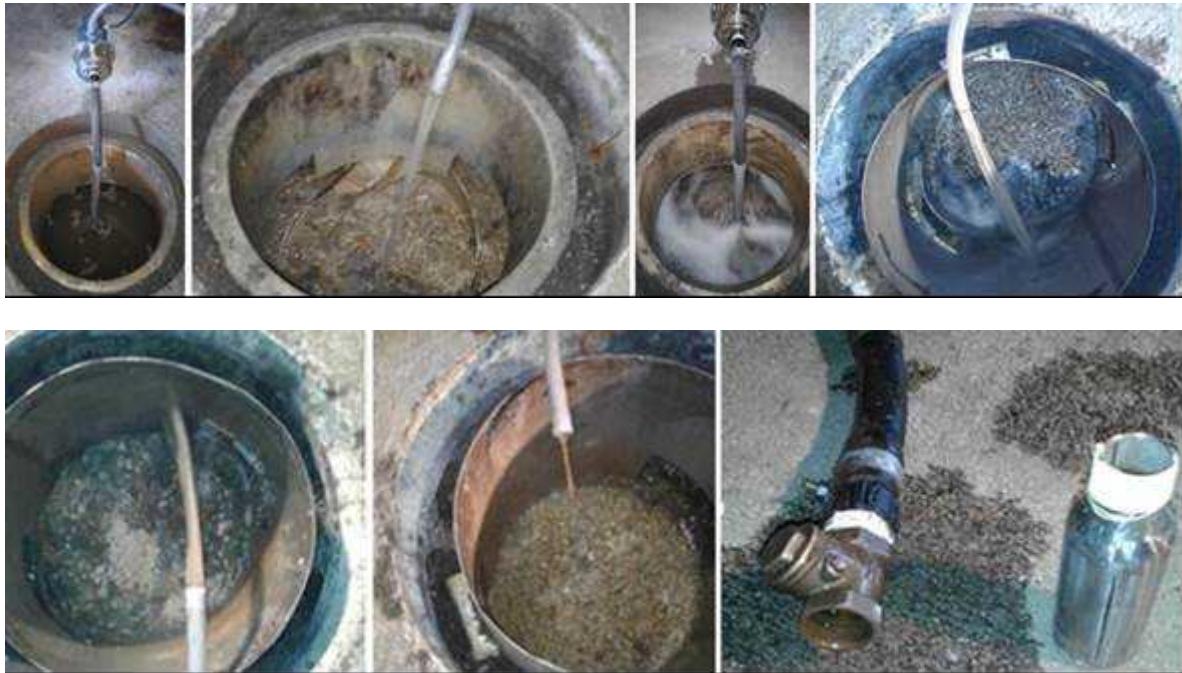
Imagen N°7 – Recirculación desde reactor a cámaras decantadoras y se instala filtro de succión.

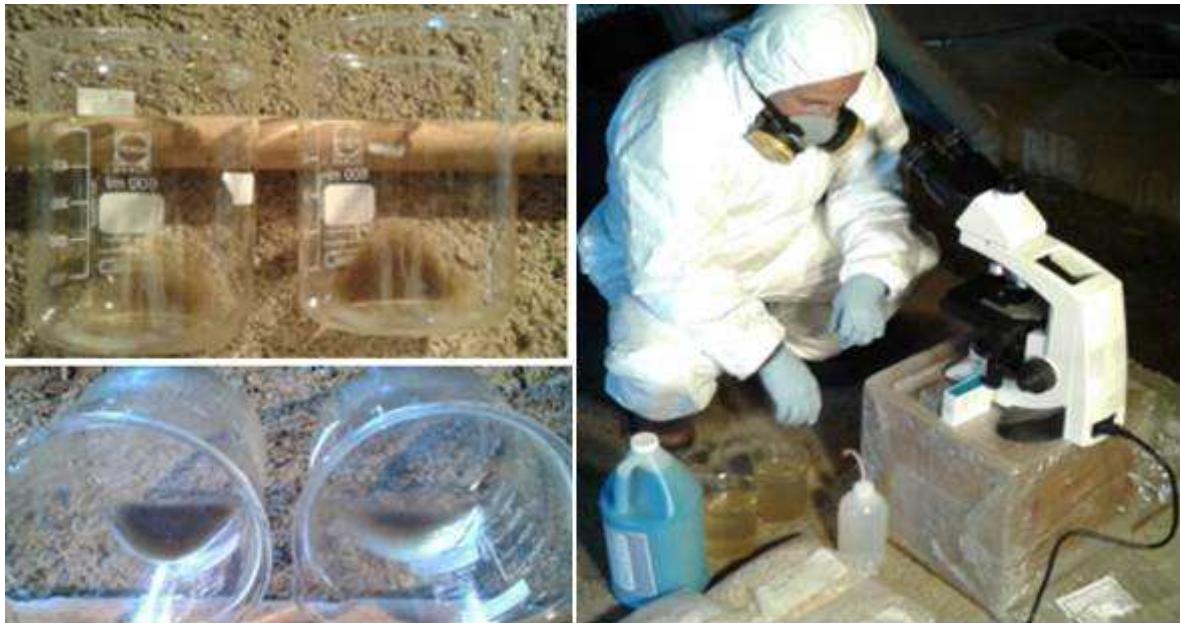
- 1- Se revisa microscopia para contraste de bacterias y la biomasa.
- 2- Se observa baja población y biomasa.

Imagen N°08 – Mediciones de Microscopia en 100X.

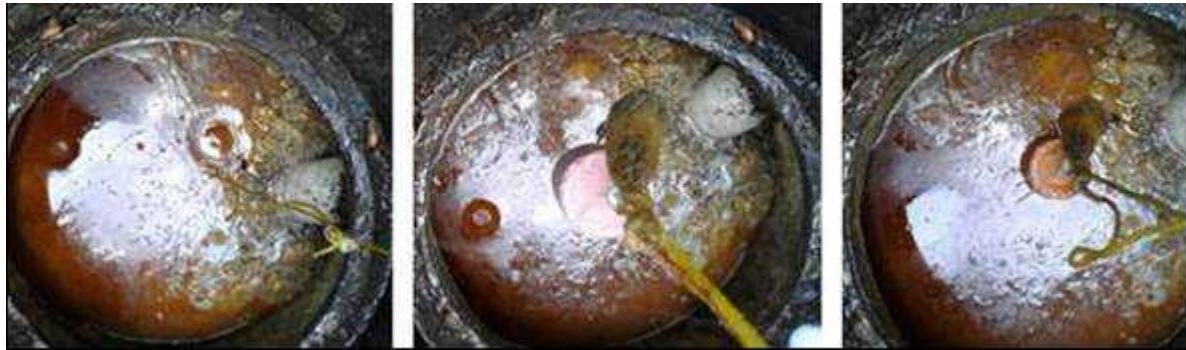
Imagen N°09 – Camara desgrasadora con uso de bacterias.

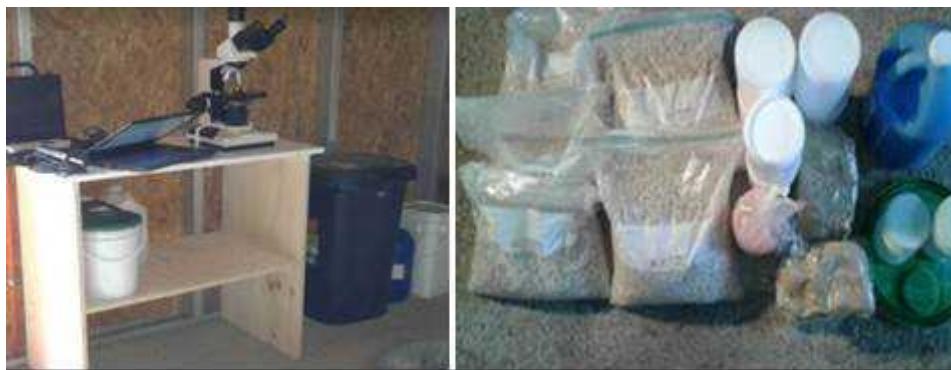
Imagen N°4 – Batería Productos químicos y equipo microscopio fijo en PTA de Tratamiento.

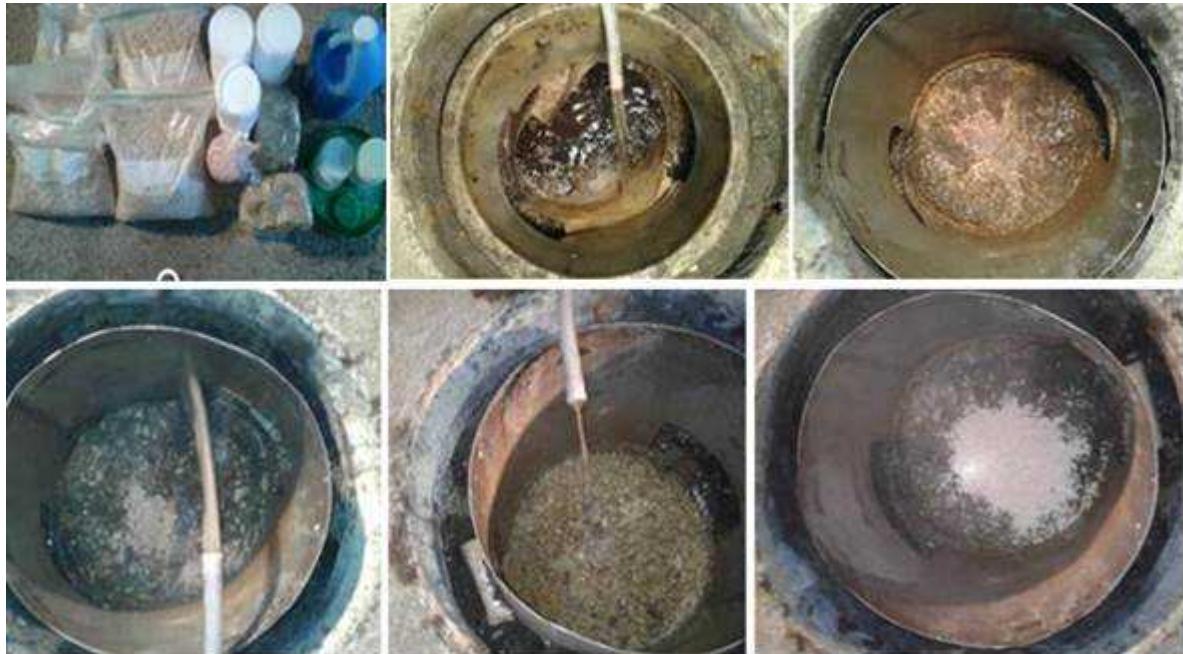
Imagen N°5 – Dosificación de bacterias.

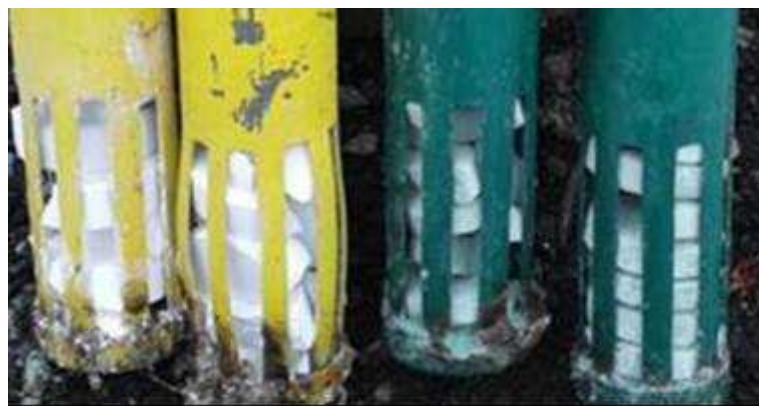
En el Control de descarga se está controlando el contenido de cloración por medio de Tabletas cloradoras de larga duración como Hipoclorito de calcio y sistema de decloración por medio de tabletas decoradoras de bisulfito de sodio.

Imagen N°6 – Relleno Dispensadores de tabletas cloradoras y decloradoras

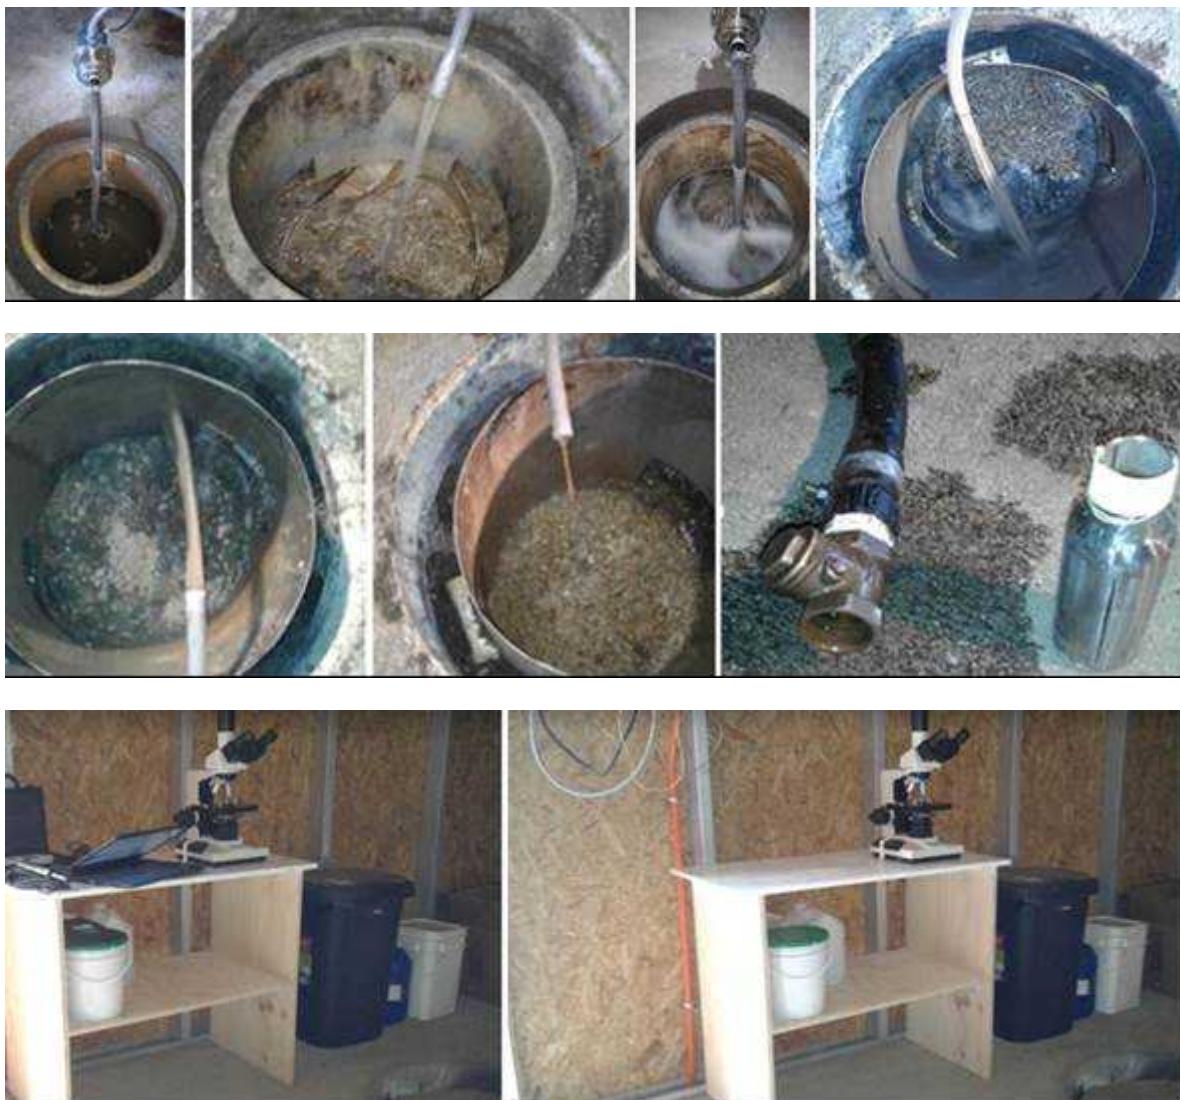
Imagen N°7 – Recirculación desde reactor a cámaras decantadoras y se instala filtro de succión, se instala equipo microscopía para capacitación en planta y control de bacterias.

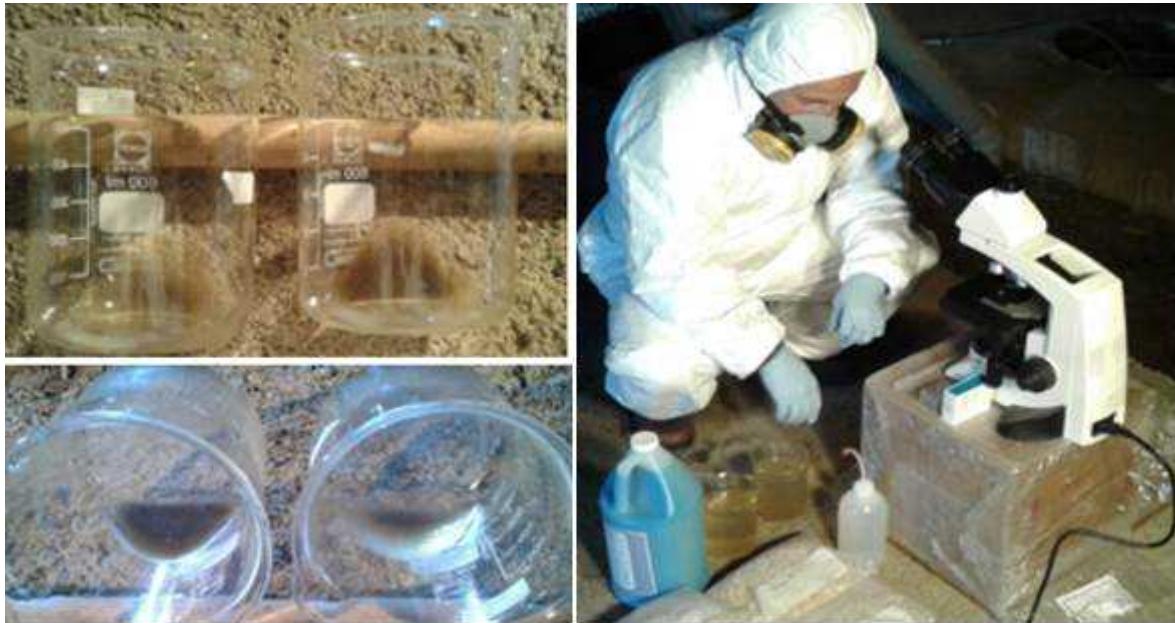
- 1- Se revisa microscopia para contraste de bacterias y la biomasa.
- 2- Se observa baja población y biomasa.

Imagen N°08 – Mediciones de Microscopia en 100X.

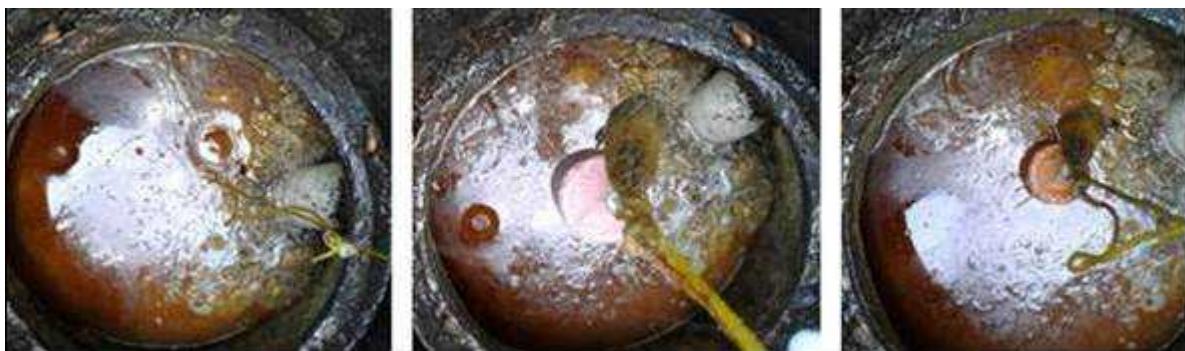
Imagen N°09 – Cámara desgrasadora con uso de bacterias.

Para reforzar la estabilidad por interferentes de grasas se refuerzan bacterias con bloques estabilizadores para evaluar desarrollo y mejoras de parámetros de aceites y grasas...

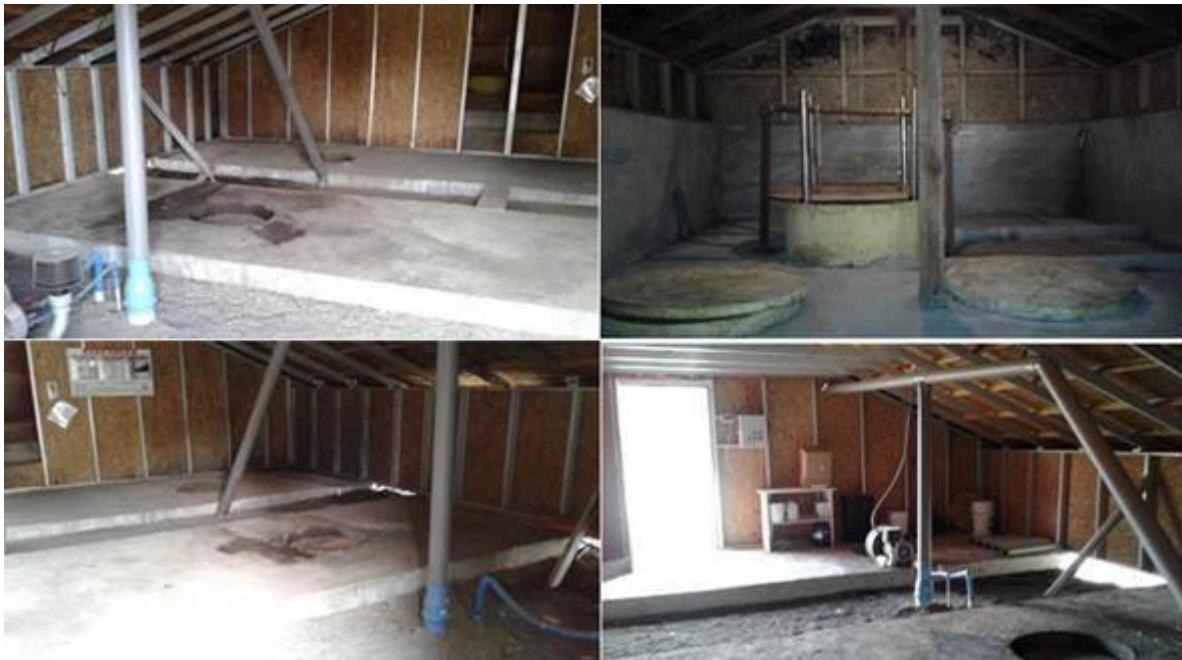
Estado Planta Físicamente normal;

Imagen N°1 – Inspección Planta

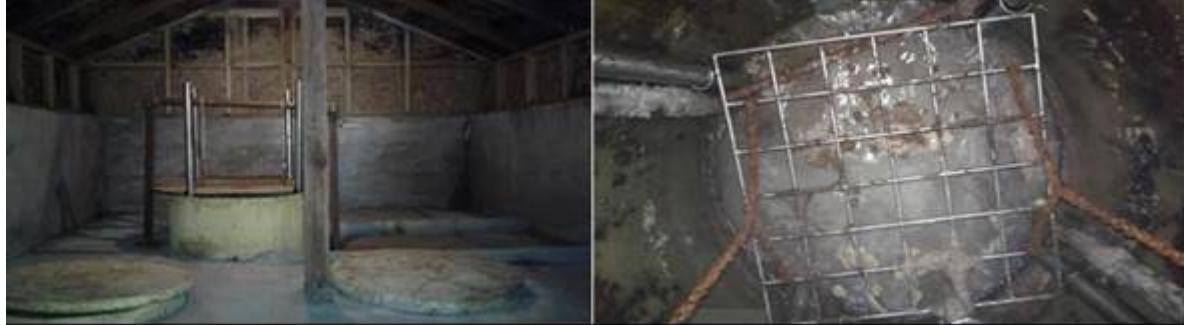
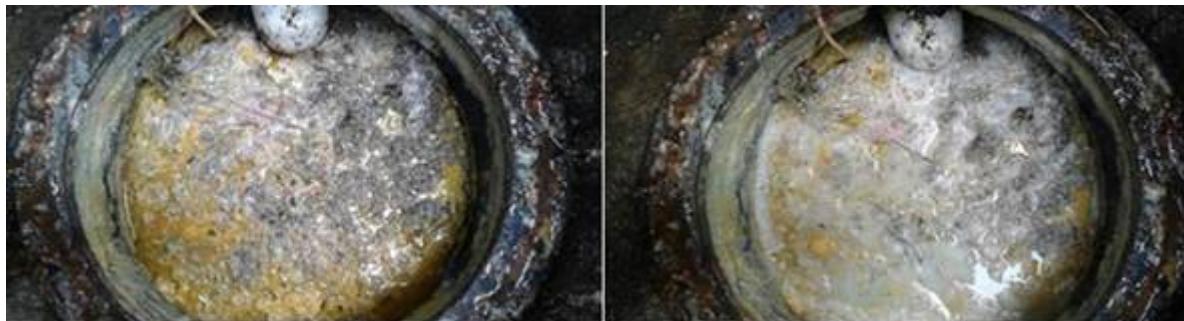
Base Hotel

Estado de Cámara de rejas y desgrasador;

Imagen N°2 – Revisión Cámara desgrasadora (grasa sólida).

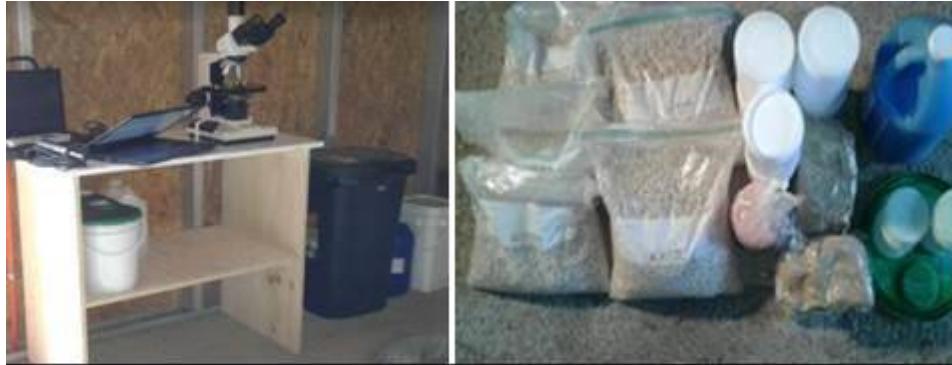
Imagen N°4 – Batería Productos químicos y equipo microscopio fijo en PTA de Tratamiento.

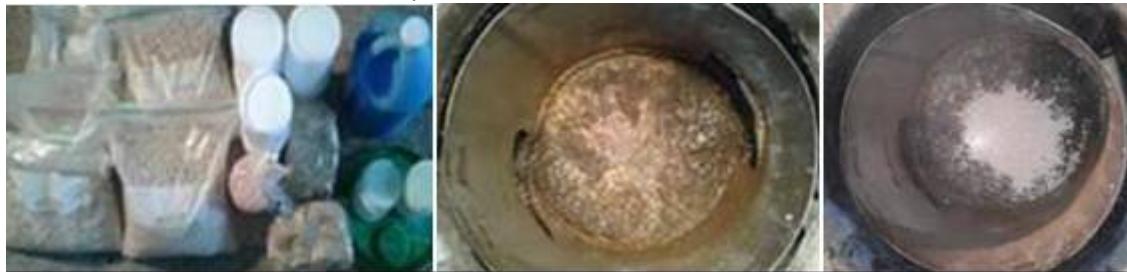
Se realiza dosificación en cada etapa en visita a terreno:

Imagen N°5 – Dosificación de bacterias.

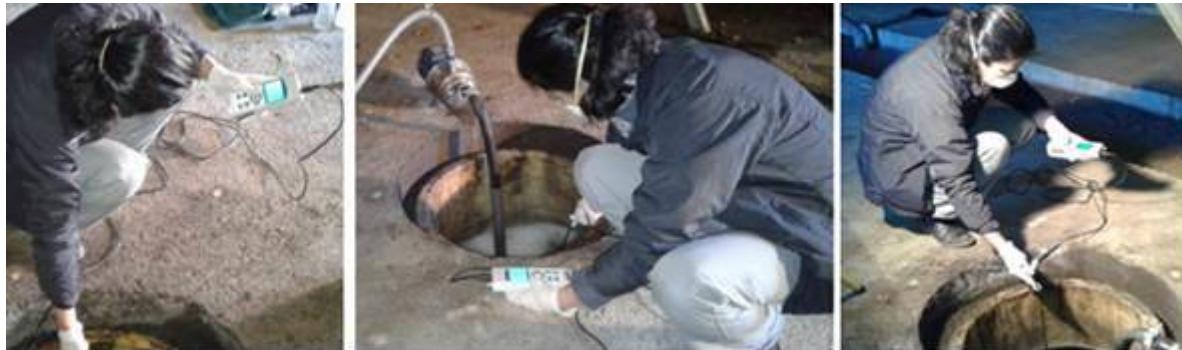
Imagen N°6 – Medición en terreno Oxígeno Disuelto.

Max oxígeno, mg/L	
	Línea oeste	Línea este
	8,9	8,0
	6,7	8,1
	7,6	9,1
	7	8
Promedio	7,6	8,3

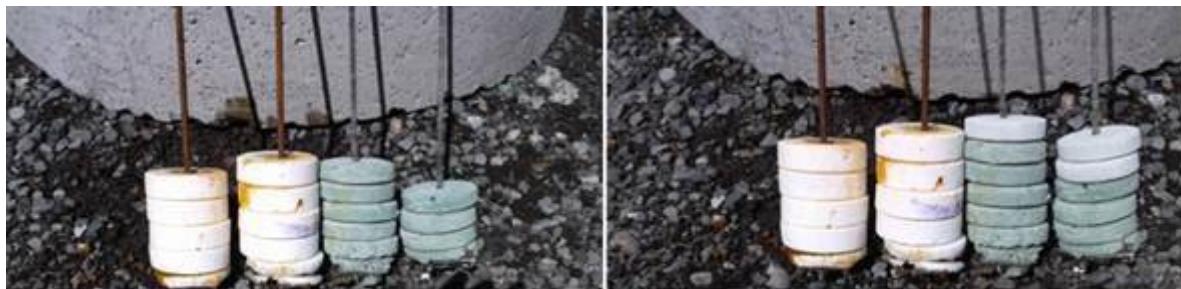
En el Control de descarga se está controlando el contenido de cloración por medio de Tabletas cloradoras de larga duración como Hipoclorito de calcio y sistema de decloración por medio de tabletas decoradoras de bisulfito de sodio.

Imagen N°6 – Relleno Dispensadores de tabletas cloradoras y decloradoras. Se modifican dispensadores para mejorar el contacto con la Cloración/De cloración del agua tratada.

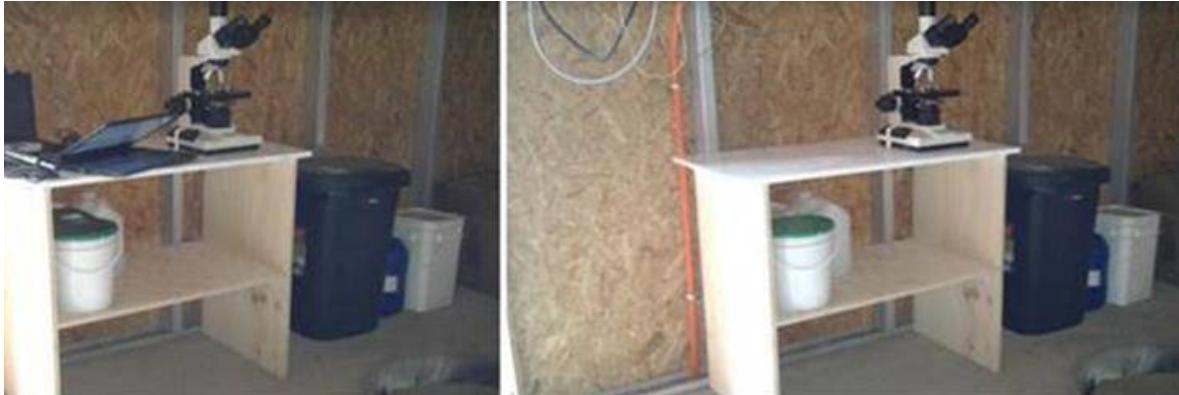
Imagen N°7 – Recirculación desde reactor a cámaras decantadoras y se instala filtro de succión, se instala equipo microscopia para capacitación en planta y control de bacterias.

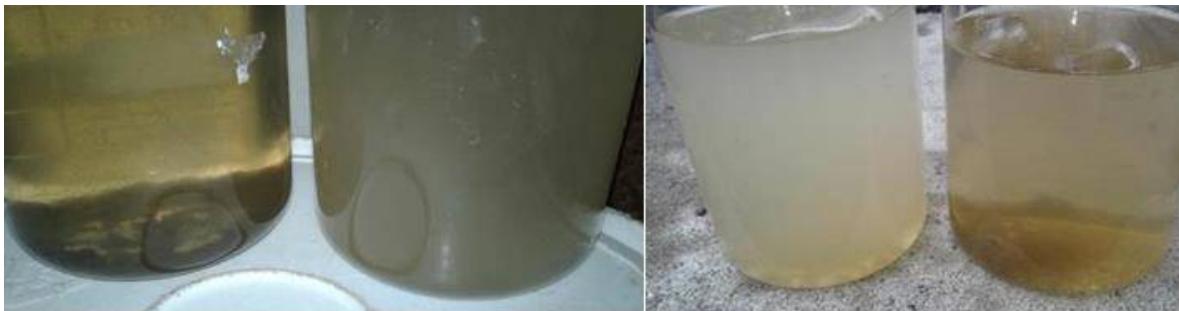
- 1- Se revisa microscopia para contraste de bacterias y la biomasa.
- 2- Se observa baja población y biomasa.

Sedimentación de aireadores para revisar Microscopia

Imagen N°8 – Mediciones de Microscopia en 100X.

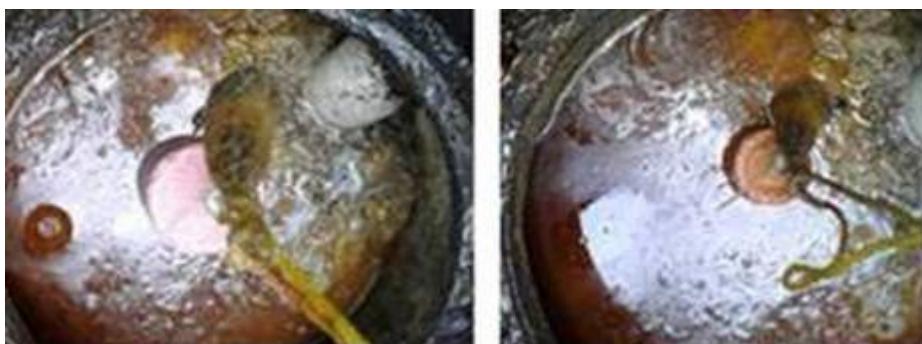
Imagen N°9 – Cámara desgrasadora con uso de bacterias.

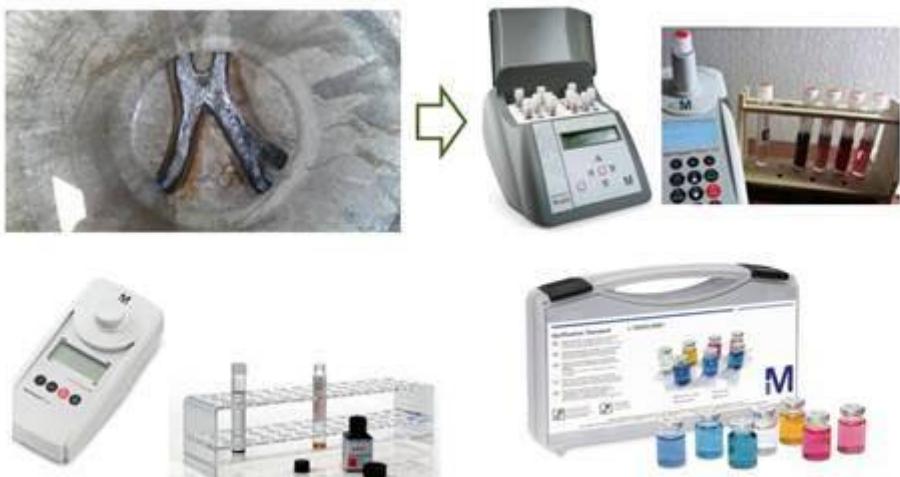
Es una medición indirecta obtenida de la evaluación de nitrógeno total y nitratos. Ambas mediciones se realizan el equipo spectroquant® move de Merck y se utilizan test en viales

Toma de muestras en punto único de descarga con equipo y viales de Nitrogeno Total en conjunto con análisis de Nitritos y Nitratos.

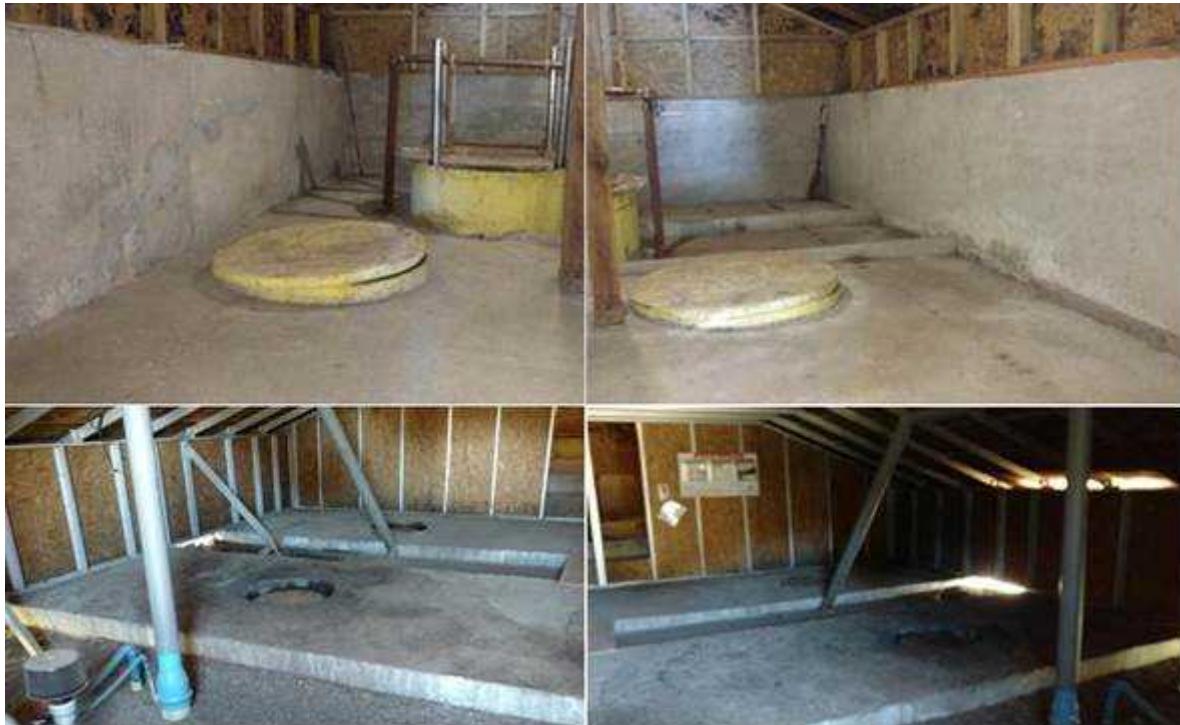
Estado Planta Físicamente normal;

Imagen N°1 – Inspección Planta

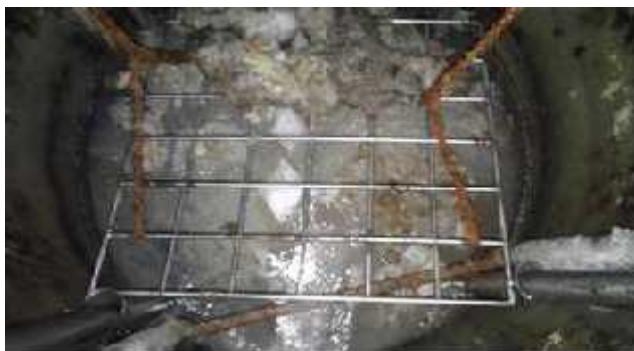
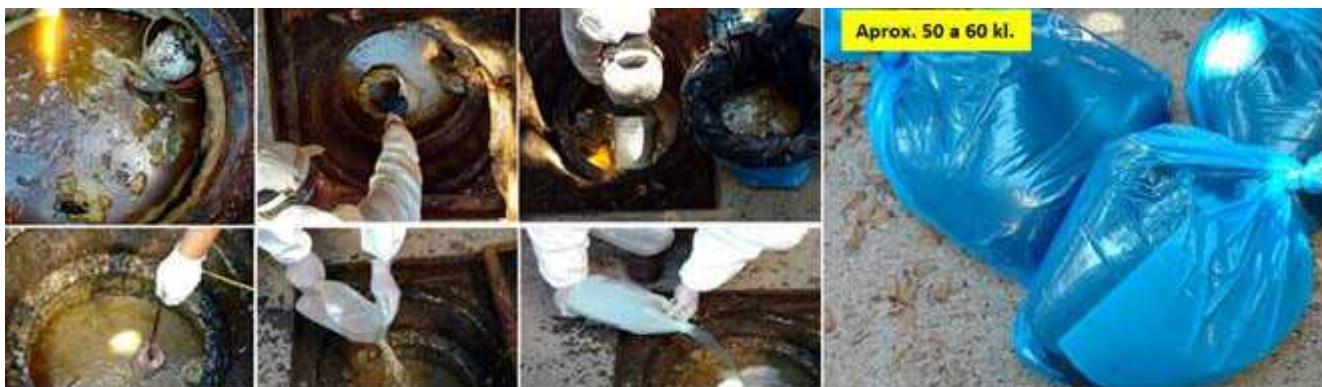
Base Hotel

Estado de Cámara de rejas y desgrasador (residuos de grasa);

Imagen N°2 – Revisión Cámara desgrasadora (grasa sólida).

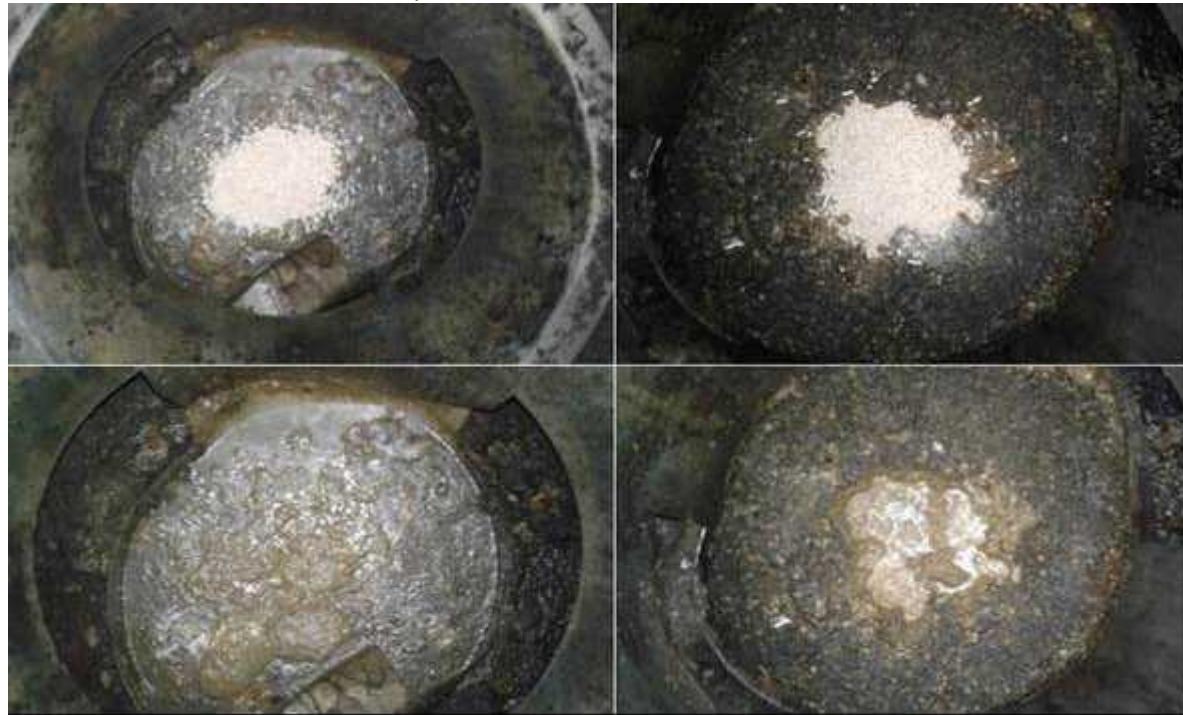
Imagen N°5 – Dosificación de bacterias.

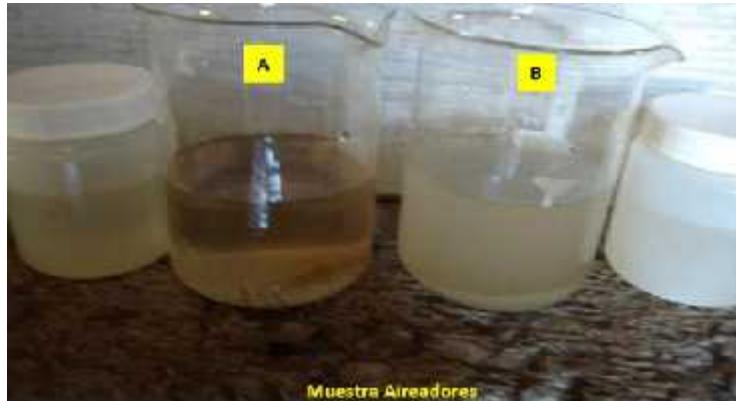
Imagen N°6 – Revisión Clarificados (Izquierda sector metálico y derecha plástico) y muestras para microscopia.

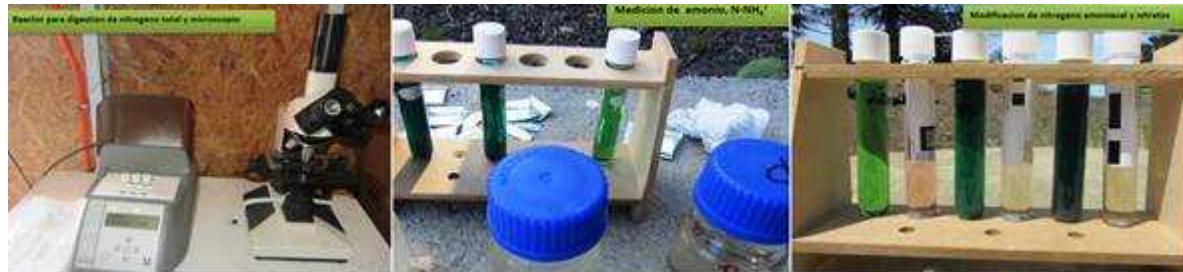
Imagen N°7 – Seguimientos de Nitrógeno amoniacal, nitratos y kjeldahl.

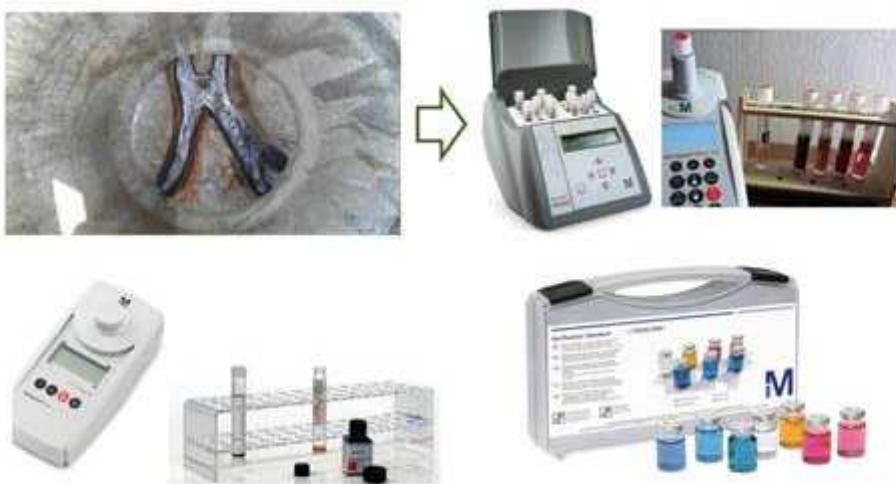
Toma de muestras en punto único de descarga con equipo y viales de Nitrogeno Total en conjunto con análisis de Nitritos y Nitratos.

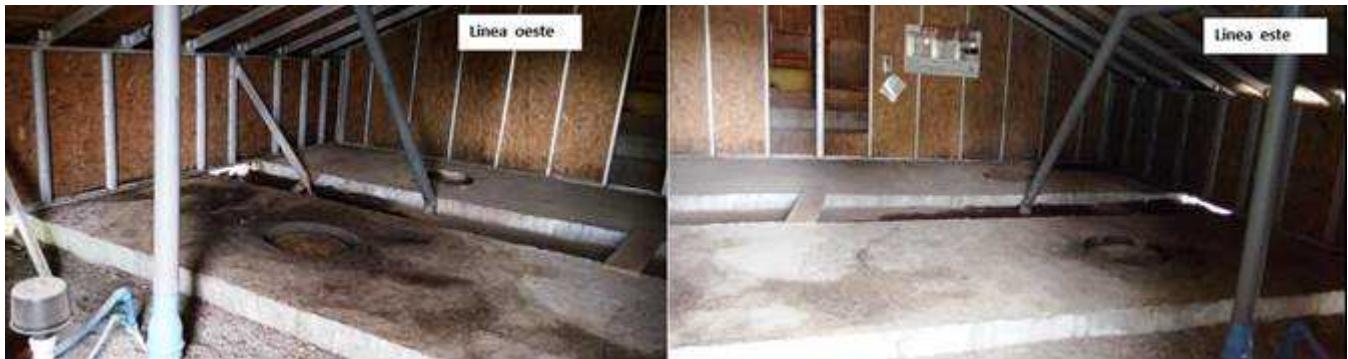
Estado Planta Físicamente normal;

Imagen N°1 – Inspección Planta

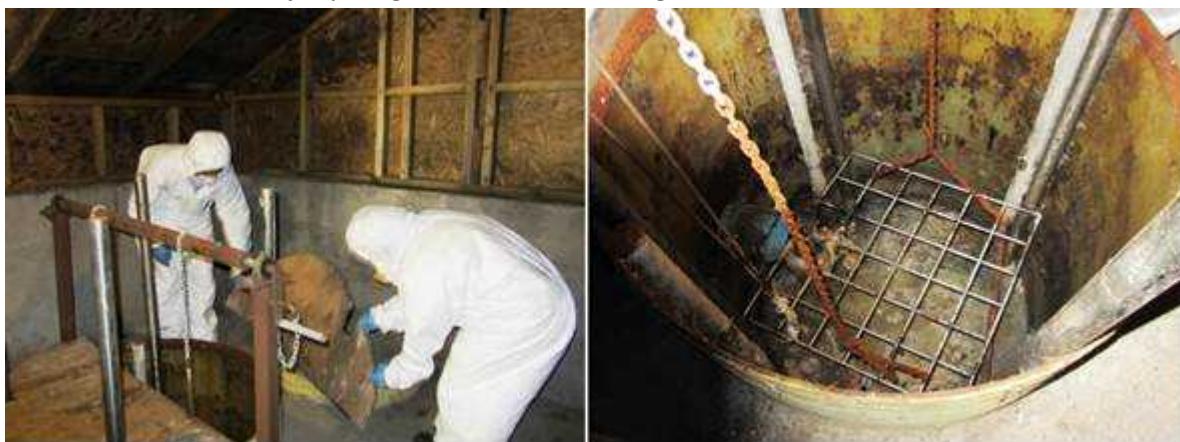
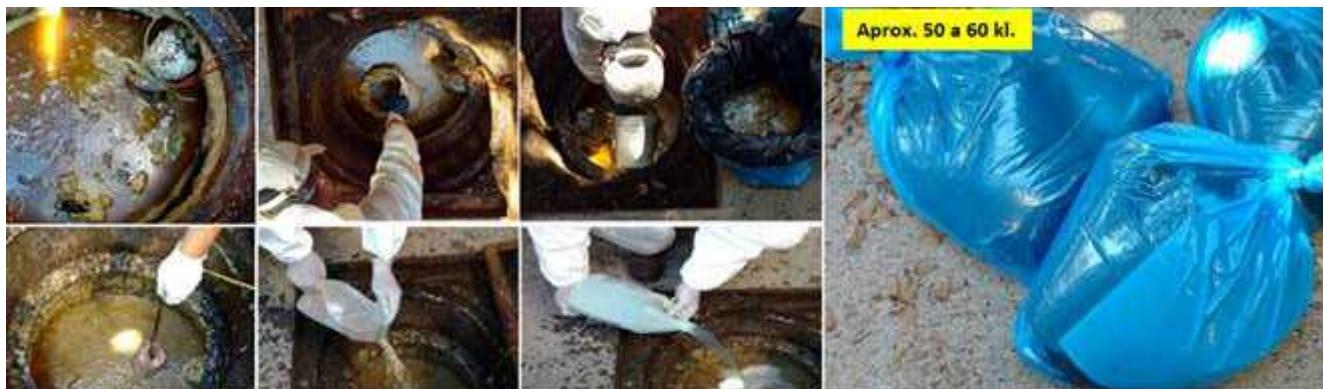
Base Hotel

Estado de Cámara de rejas y desgrasador (residuos de grasa);

Imagen N°2 – Revisión Cámara desgrasadora (grasa sólida).
