Fwd: RES. EX. N°5/ROL F-034-2016 DE FECHA 25 DE MAYO DE 2020

**INFORMACIÓN SOLICITADA
POR RES. EX. N°5/ROL F-034-2016
DE FECHA 25 DE MAYO DE 2020**

Septiembre 2020

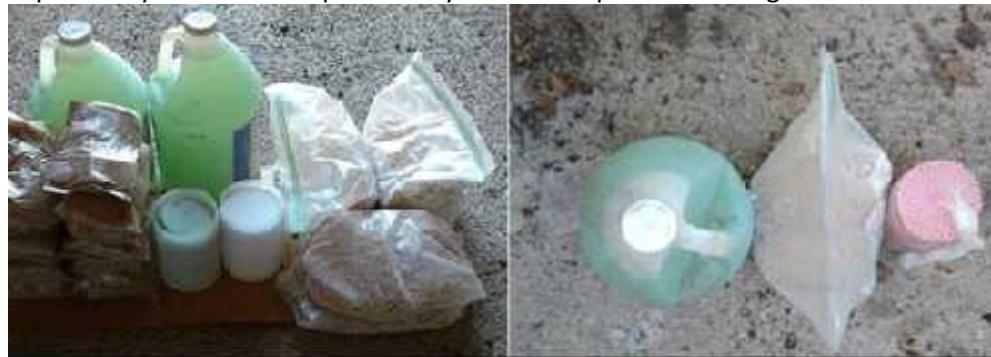
Imagen N°4 – Batería Productos químicos usados en PTA de Tratamiento.

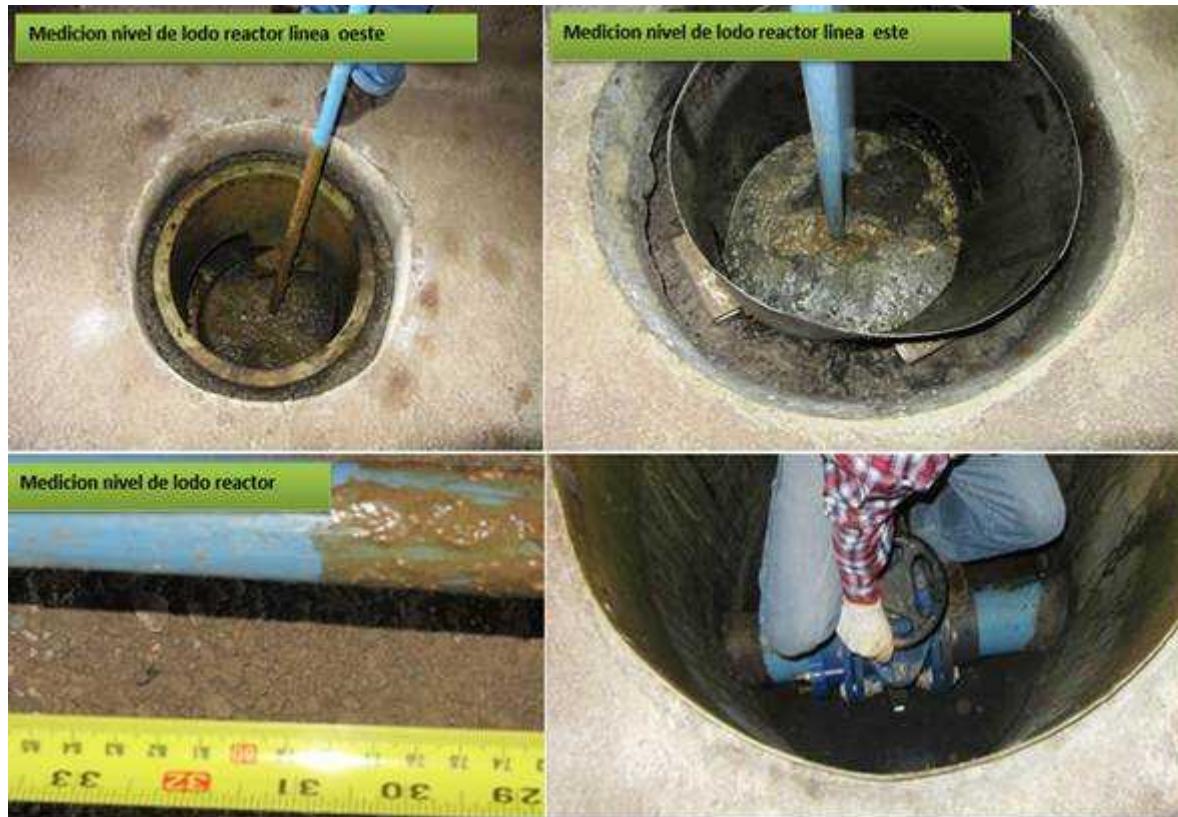
Imagen N°5 – Medición de Cámaras.

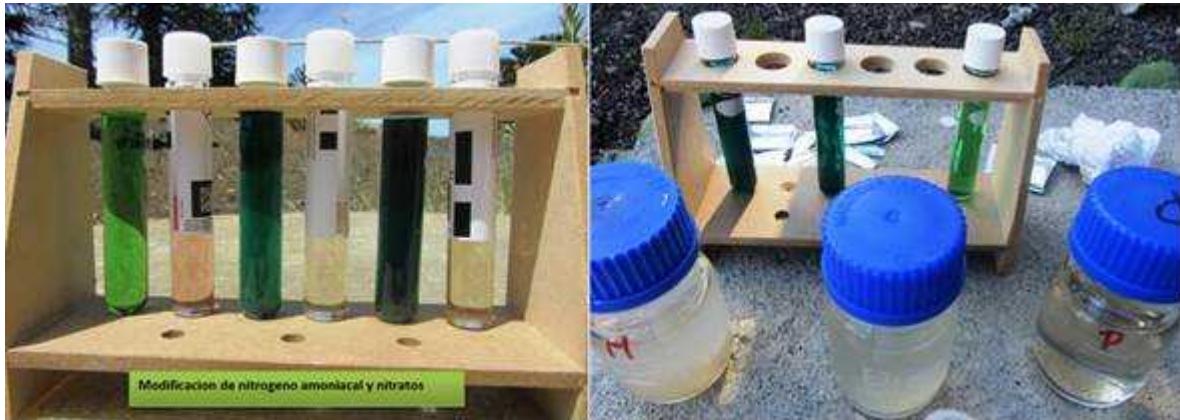
Imagen N°6 – Revisión muestras (Análisis Físico químicos) y muestras para microscopía.

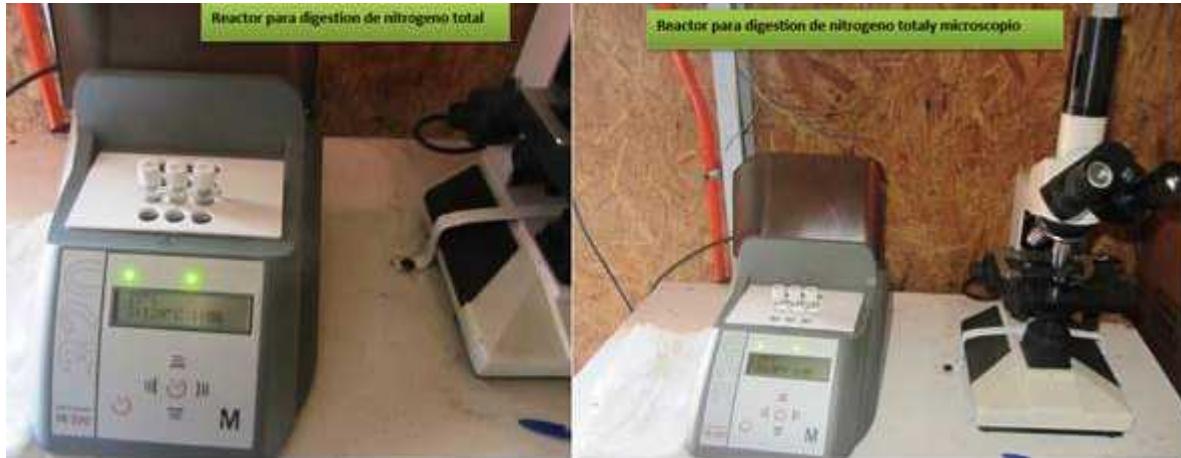
Imagen N°7 – Seguimientos de Nitrógeno amoniacal, nitratos y kjeldahl.

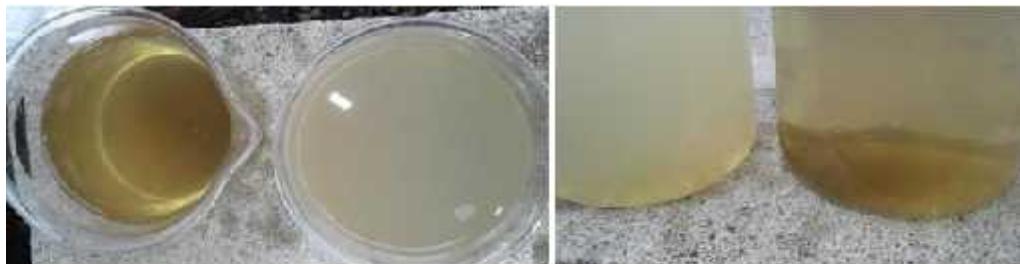
- 1- Se revisa microscopia para contraste de bacterias y la biomasa.
- 2- Se observa mejor población y biomasa.

Sedimentación de aireadores para revisar Microscopia

Imagen N°08 – Mediciones de Microscopia en 70X.

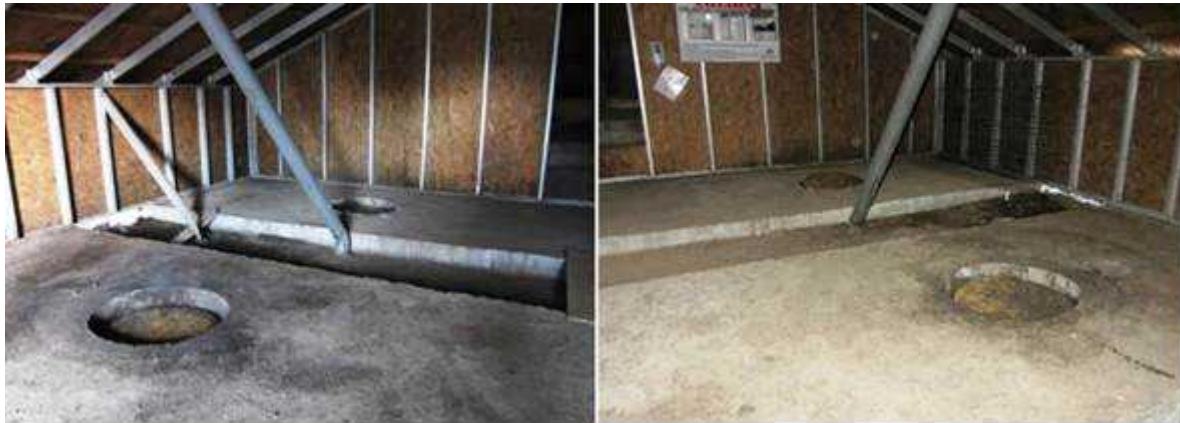
Estado Planta Físicamente normal;

Imagen N°1 – Inspección Planta

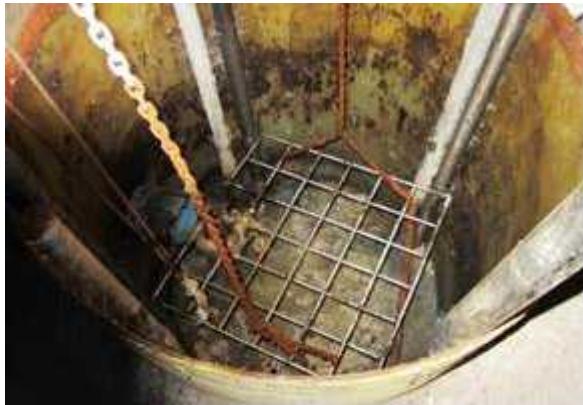
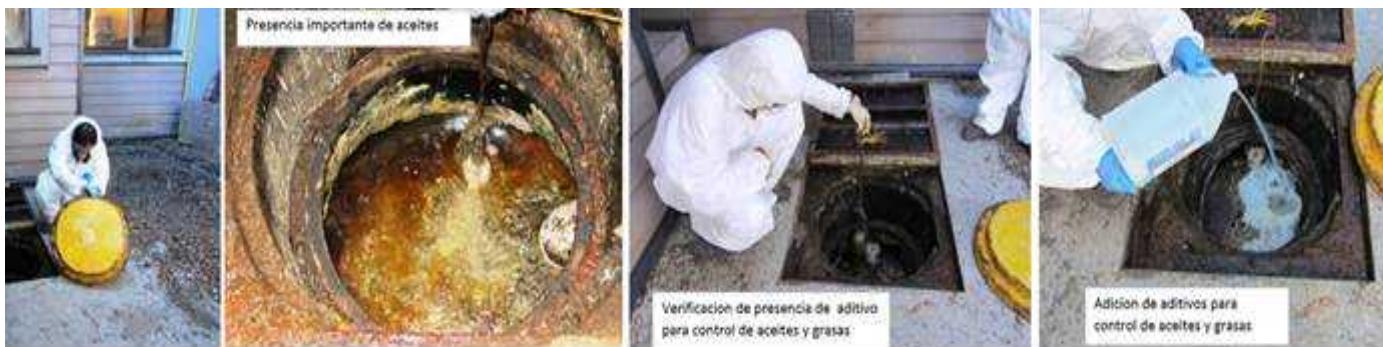
Imagen N°2 – Revisión Cámara desgrasadora (grasa sólida).

Estado de Cámara de rejas y desgrasador (residuos de grasa);

Base Hotel

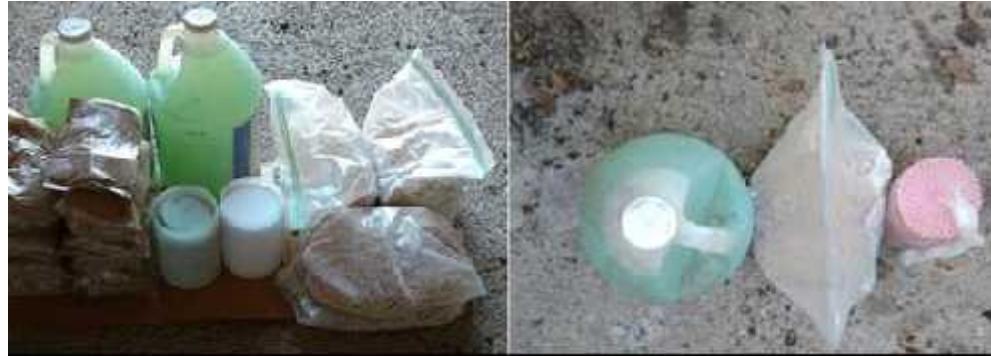
- Cultivos Bacterianos deshidratados viables no patógenos.
- Cultivos enriquecidos con Enzimas amilasa, lipasa, beta-glucanase.
- Biodegradadores líquidos con bacterias y enzimas líquidas capaces de digerir acumulaciones superfluas y surfactantes que suelta y licua los depósitos en desgrasadores.

Imagen N°4 – Batería Productos químicos usados en PTA de Tratamiento.

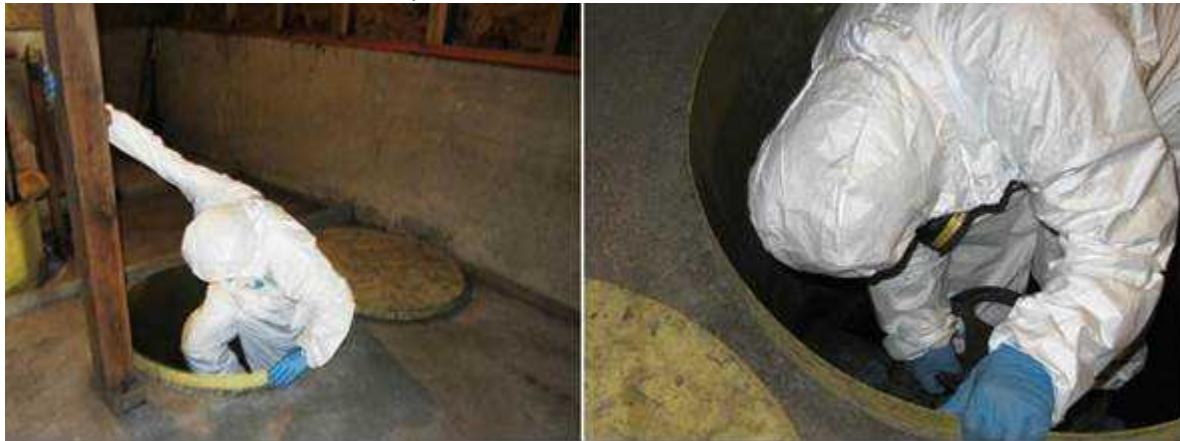
Imagen N°5 – Medición de Cámaras.

Se realiza dosificación en cada etapa en visita a terreno:

Para Reactor Biológico se realiza control de Oxígeno disuelto ya que hemos observado que el mejor rango de oxigenación es con un ritmo aumentado de 30 a 40 minutos de aireación funcionando y 20 minutos de detención conformando un ciclo de trabajo y llegando a un óptimo desde 2,0- 9 ppm.

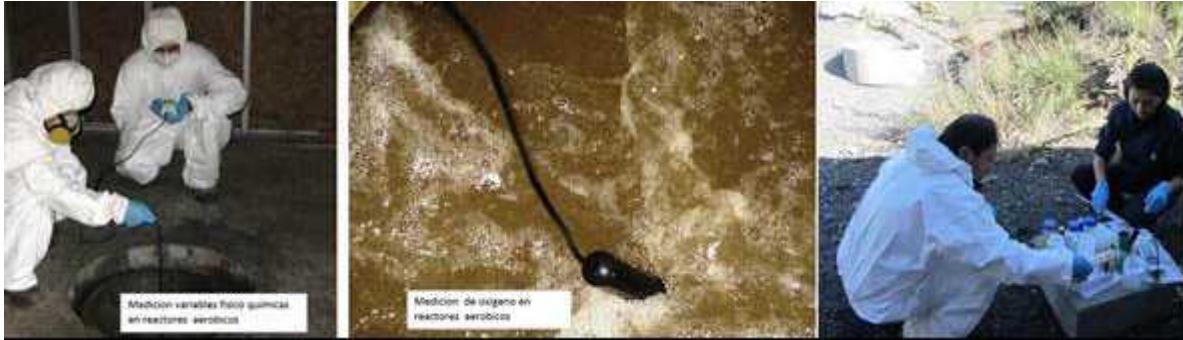
Imagen N°6 – Revisión muestras (Análisis Físico químicos) y muestras para microscopia.

Controles efectuados en terreno con parámetros para control de NTK Nitrógeno total Keldhal.

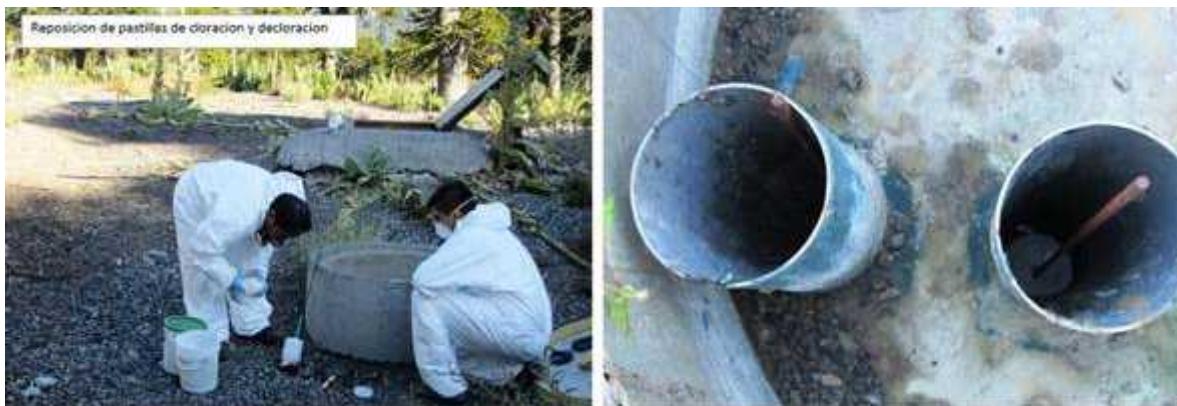
Imagen N°6 – Relleno Dispensadores de tabletas cloradoras y decloradoras.

En el Control de descarga se está controlando el contenido de cloración por medio de Tabletas cloradoras de larga duración como Hipoclorito de calcio y sistema de decloración por medio de tabletas decoradoras de bisulfito de sodio.

Adicionalmente se mide el PH de descarga en los diferentes procesos de tratamiento;

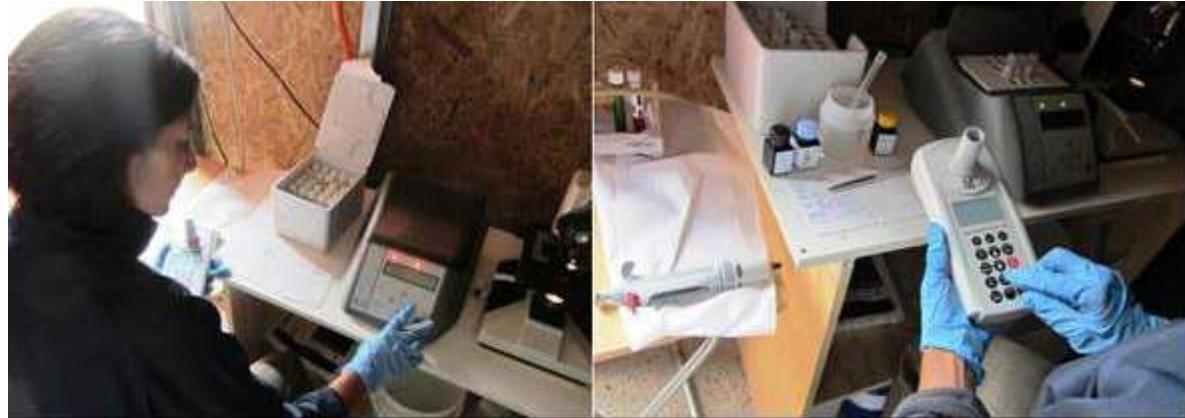
Imagen N°7 – Seguimientos de Nitrógeno amoniacal, nitratos y kjeldahl.

Reducir el tiempo de sopladores, se disminuyó a 30 min por 30/15 minutos detenido. El control de nitrógeno sigue en aumento con los autocontroles.

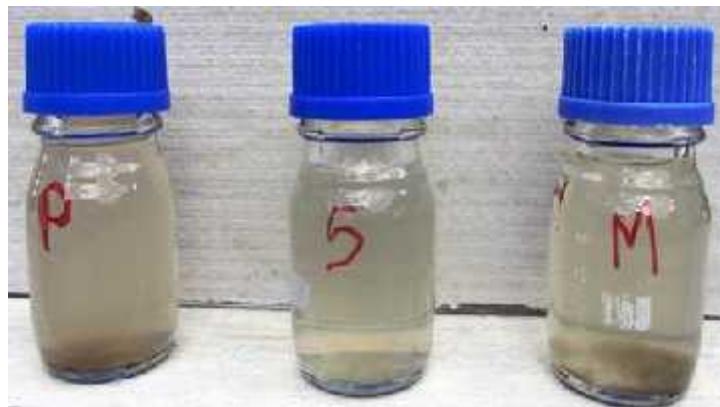
Imagen N°08 – Mediciones de Microscopia en 70X.

Inspección Microbiológica en microscopia en 10X y 100X (oculares de 10X):

- 1- Se revisa microscopia para contraste de bacterias y la biomasa.
- 2- Se observa mejor población y biomasa.

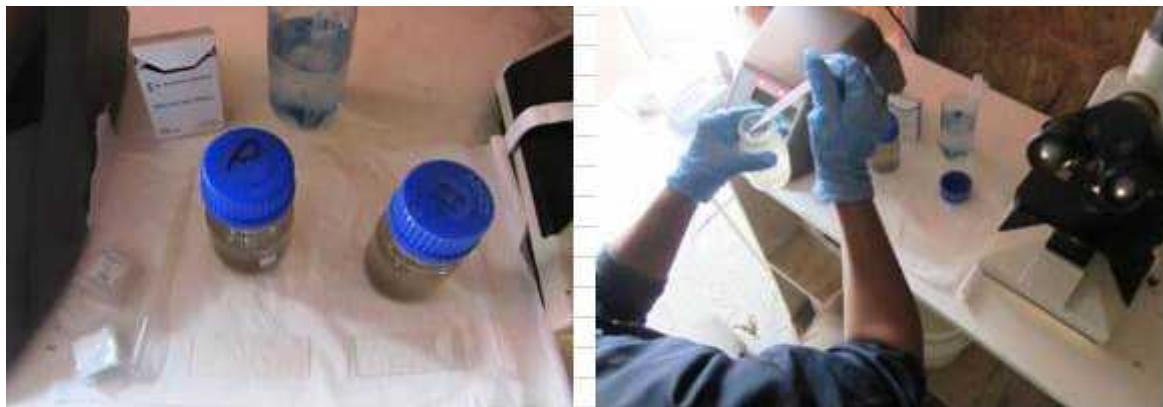
MEDICION DE NITRÓGENO TOTAL KJELDAHL PUNTO DE DESCARGA FINAL PARA AUTOCONTROLES

Es una medición indirecta obtenida de la evaluación de nitrógeno total y nitratos. Ambas mediciones se realizan el equipo spectroquant® move de Merck y se utilizan test en viales.

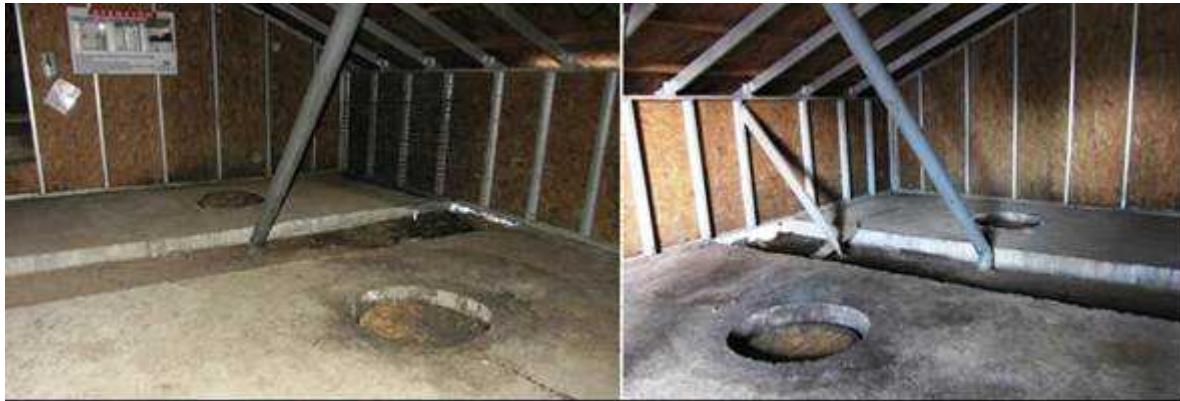
Imagen N°1 – Inspección Planta

La planta de tratamiento de Hotel Corralco no presenta parámetros medidos In Situ fuera de parámetro con finalidad de revisar estados de desgrasador, sistemas de cloración, cámaras de desbastes y funcionamiento de aireadores con respecto a tratamiento de aguas servidas.

Estado Planta Físicamente normal;

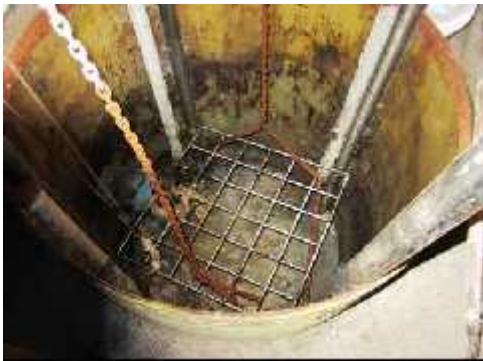
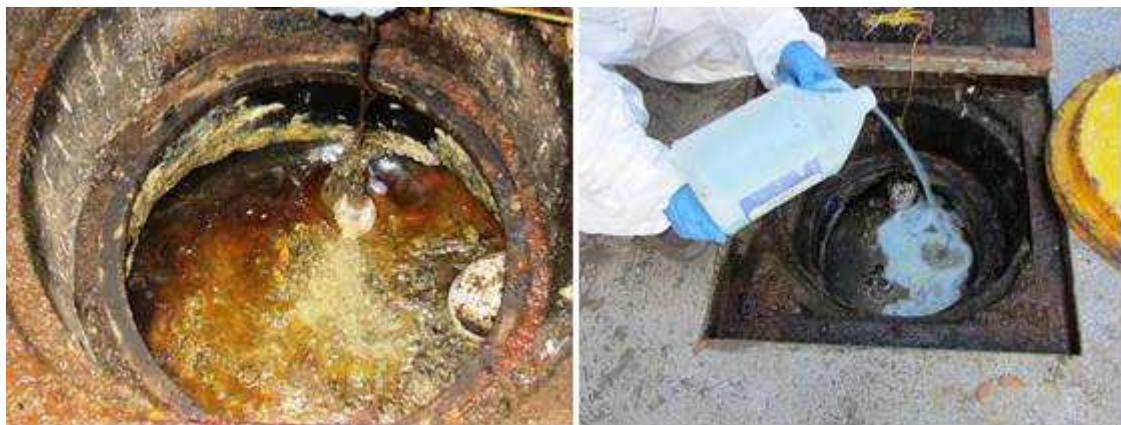
Imagen N°2 – Revisión Cámara desgrasadora (grasa sólida).

Estado de Cámara de rejas y desgrasador (residuos de grasa);

Base Hotel

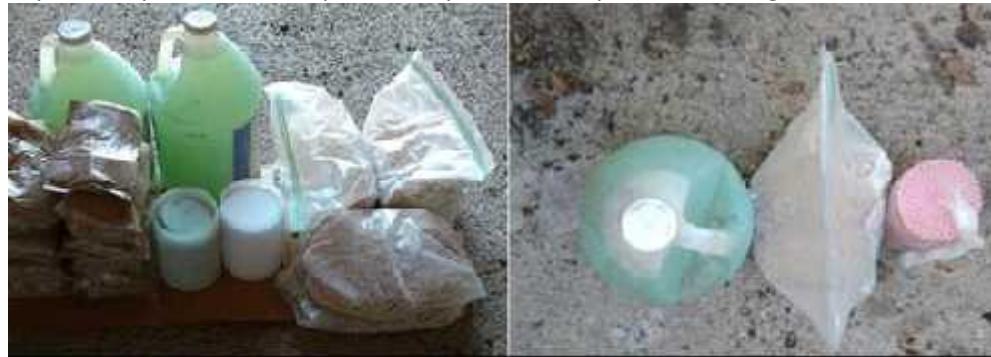
Imagen N°4 – Batería Productos químicos usados en PTA de Tratamiento.

En Hotel se utilizan Bacterias Deshidratadas para mejorar la población de bacterias y ofrecer resistencia a Inhibidores orgánicos en aguas servidas que poseen:

- Cultivos Bacterianos deshidratados viables no patógenos.
- Cultivos enriquecidos con Enzimas amilasa, lipasa, beta-glucanase.
- Biodigestores líquidos con bacterias y enzimas líquidas capaces de digerir acumulaciones superfluas y surfactantes que suelta y licua los depósitos en desgrasadores.

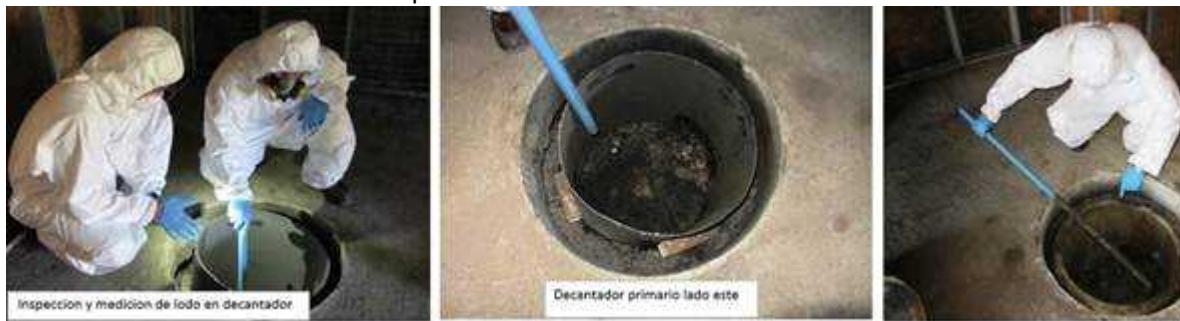
Imagen N°5 – Medición de Cámaras.

Se realiza dosificación en cada etapa en visita a terreno:

Para Reactor Biológico se realiza control de Oxígeno disuelto ya que hemos observado que el mejor rango de oxigenación es con un ritmo aumentado de 30 a 40 minutos de aireación funcionando y 20 minutos de detención conformando un ciclo de trabajo y llegando a un óptimo desde 2,0- 9 ppm.

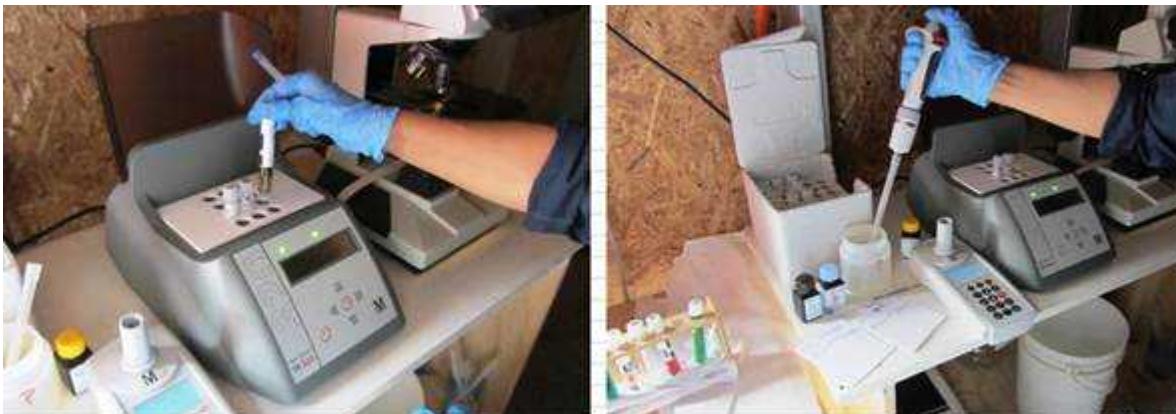
Imagen N°6 – Revisión muestras (Análisis Físico químicos) y muestras para microscopía.

Controles efectuados en terreno con parámetros para control de NTK Nitrógeno total Keldhal.

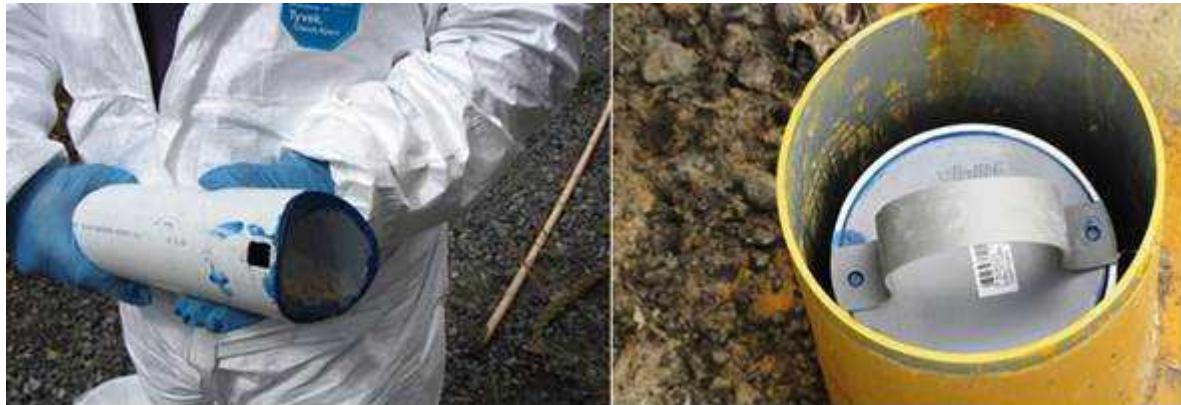
Imagen N°6 – Relleno Dispensadores de tabletas cloradoras y decloradoras.

En el Control de descarga se está controlando el contenido de cloración por medio de Tabletas cloradoras de larga duración como Hipoclorito de calcio y sistema de decloración por medio de tabletas decoradoras de bisulfito de sodio.

Adicionalmente se mide el PH de descarga en los diferentes procesos de tratamiento;

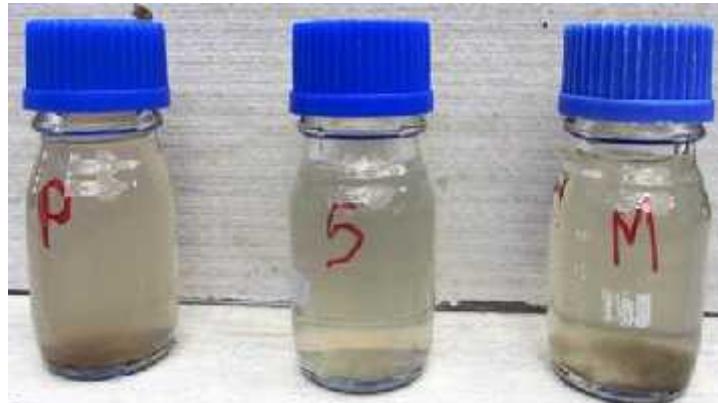
Imagen N°08 – Mediciones de Microscopia en 70X.

Inspección Microbiológica en microscopia en 10X y 100X (oculares de 10X):

- 1- Se revisa microscopia para contraste de bacterias y la biomasa.
- 2- Se observa mejor población y biomasa.

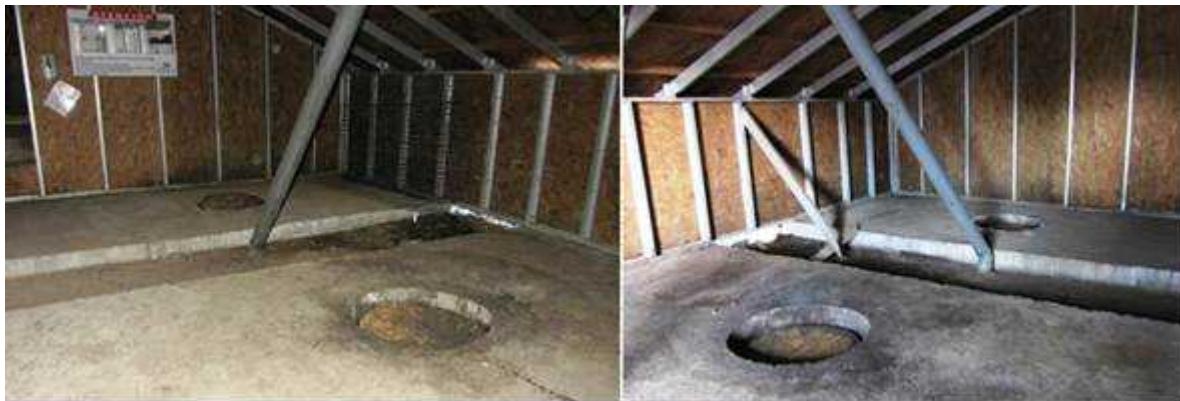
Imagen N°1 – Inspección Planta

La planta de tratamiento de Hotel Corralco no presenta parámetros medidos In Situ fuera de parámetro con finalidad de revisar estados de desgrasador, sistemas de cloración, cámaras de desbastes y funcionamiento de aireadores con respecto a tratamiento de aguas servidas.

Estado Planta Físicamente normal;

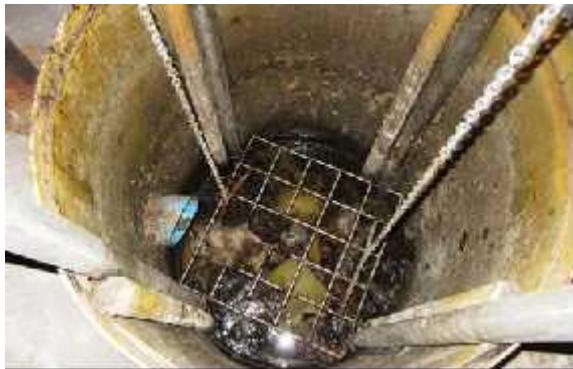
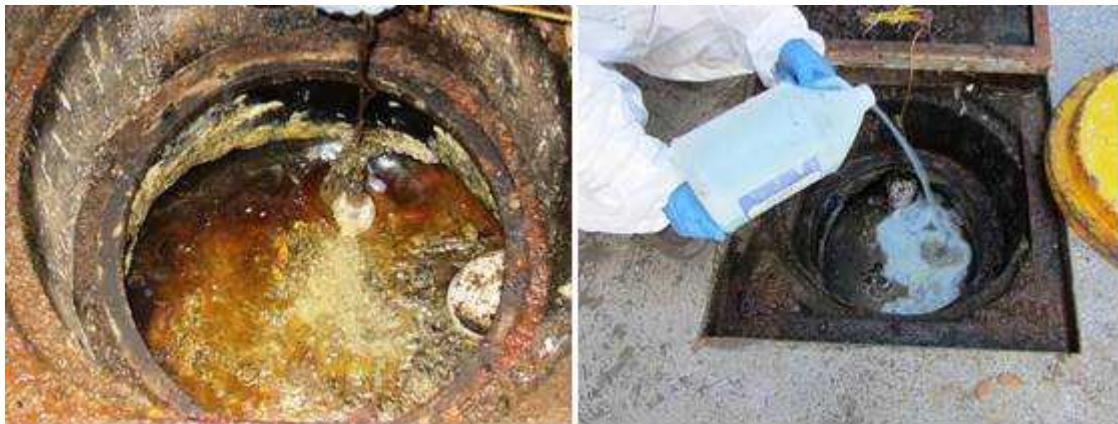
Imagen N°2 – Revisión Cámara desgrasadora (grasa sólida).

Estado de Cámara de rejas y desgrasador (residuos de grasa);

Base Hotel

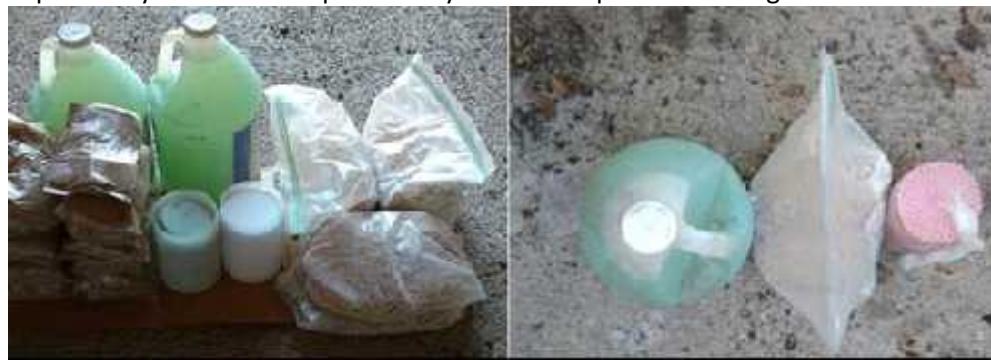
Imagen N°4 – Batería Productos químicos usados en PTA de Tratamiento.

En Hotel se utilizan Bacterias Deshidratadas para mejorar la población de bacterias y ofrecer resistencia a Inhibidores orgánicos en aguas servidas que poseen:

- Cultivos Bacterianos deshidratados viables no patógenos.
- Cultivos enriquecidos con Enzimas amilasa, lipasa, beta-glucanase.
- Biodigestores líquidos con bacterias y enzimas líquidas capaces de digerir acumulaciones superfljas y surfactantes que suelta y licua los depósitos en desgrasadores.

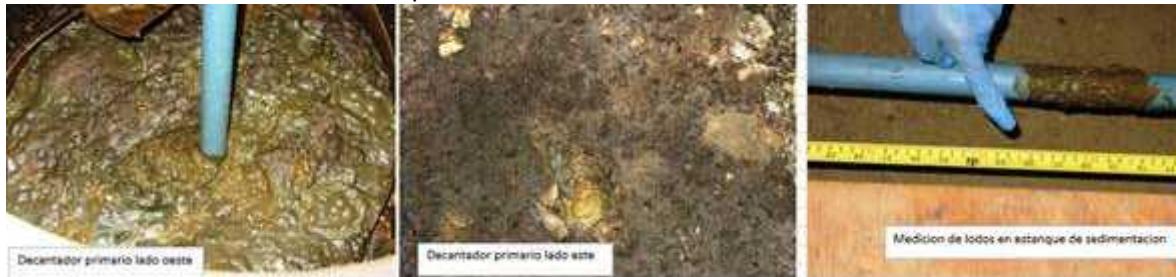
Imagen N°5 – Medición de Cámaras.

Se realiza dosificación en cada etapa en visita a terreno:

Para Reactor Biológico se realiza control de Oxígeno disuelto ya que hemos observado que el mejor rango de oxigenación es con un ritmo de 30 a 15 minutos de aireación funcionando y 20 minutos de detención conformando un ciclo de trabajo y llegando a un óptimo desde 2,0- 9 ppm.

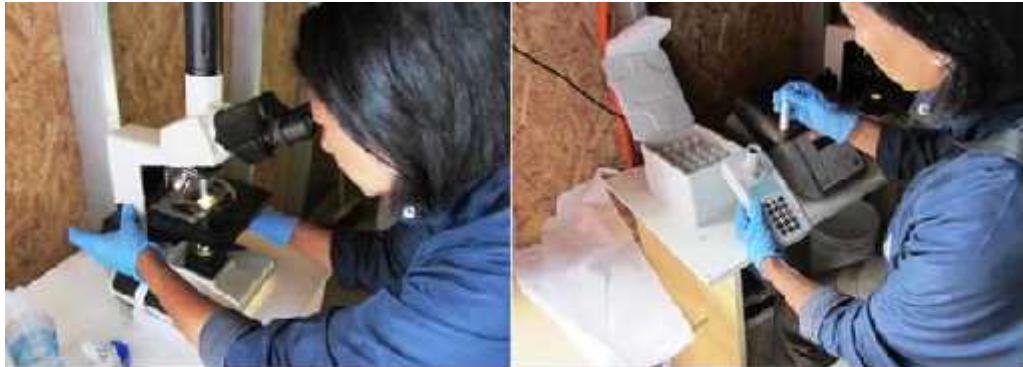
Imagen N°6 – Revisión muestras (Análisis Físico químicos) y muestras para microscopía.

Controles efectuados en terreno con parámetros para control de NTK Nitrógeno total Keldhal.

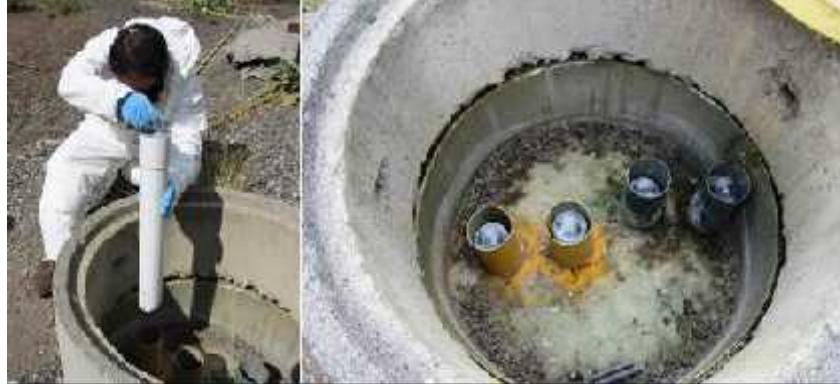
Imagen N°6 – Relleno Dispensadores de tabletas cloradoras y decloradoras.

En el Control de descarga se está controlando el contenido de cloración por medio de Tabletas cloradoras de larga duración como Hipoclorito de calcio y sistema de decloración por medio de tabletas decoradoras de bisulfito de sodio.

Adicionalmente se mide el PH de descarga en los diferentes procesos de tratamiento;

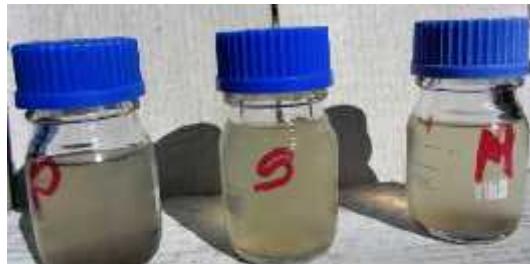
Imagen N°08 – Mediciones de Microscopia en 70X.

Inspección Microbiológica en microscopia en 10X y 100X (oculares de 10X):

- 1- Se revisa microscopia para contraste de bacterias y la biomasa.
- 2- Se observa mejor población y biomasa.

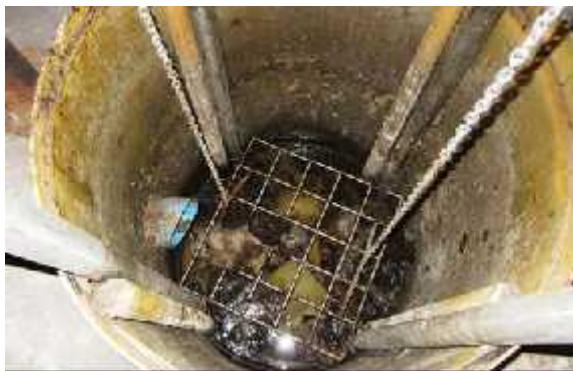
Estado de Cámara de rejas y desgrasador (residuos de grasa);

Base Hotel

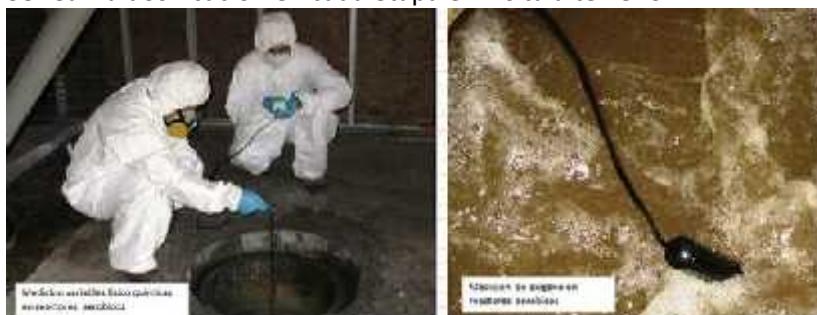
Imagen N°5 – Medición de Cámaras.

Se realiza dosificación en cada etapa en visita a terreno:

Para Reactor Biológico se realiza control de Oxígeno disuelto ya que hemos observado que el mejor rango de oxigenación es con un ritmo de 30 a 15 minutos de aireación funcionando y 20 minutos de detención conformando un ciclo de trabajo y llegando a un óptimo desde 2,0- 9 ppm.

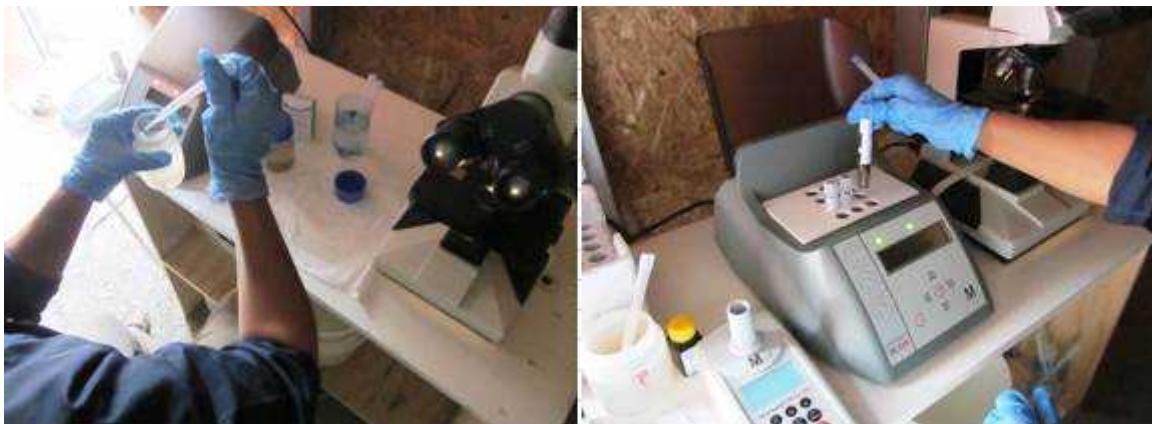
Imagen N°6 – Revisión muestras (Análisis Físico químicos) y muestras para microscopía.

Controles efectuados en terreno con parámetros para control de NTK Nitrógeno total Keldhal.

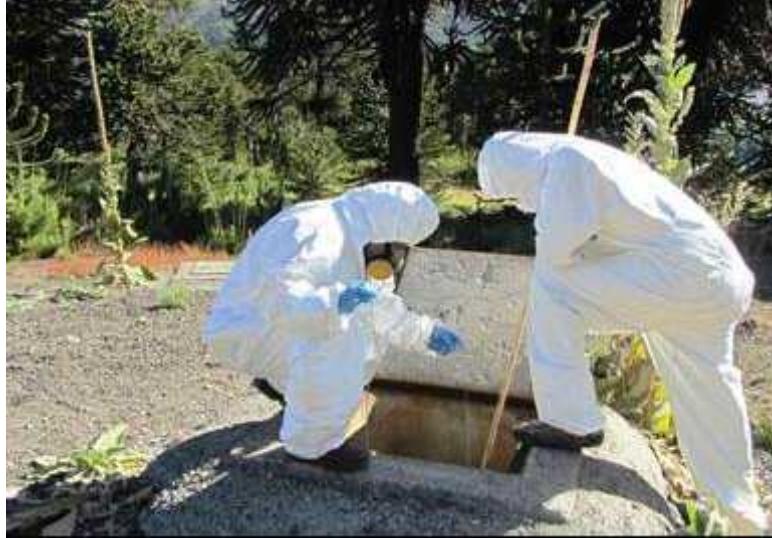
Imagen N°6 – Relleno Dispensadores de tabletas cloradoras y decoloradoras.

En el Control de descarga se está controlando el contenido de cloración por medio de Tabletas cloradoras de larga duración como Hipoclorito de calcio y sistema de decloración por medio de tabletas decoradoras de bisulfito de sodio.

Adicionalmente se mide el PH de descarga en los diferentes procesos de tratamiento;

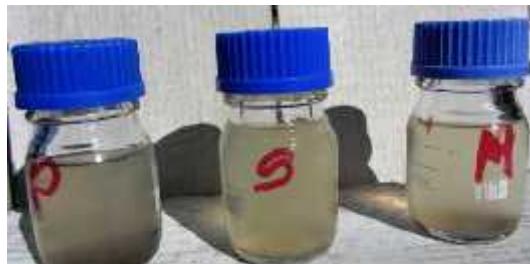
Imagen N°08 – Mediciones de Microscopia en 70X.

Inspección Microbiológica en microscopia en 10X y 100X (oculares de 10X):

- 1- Se revisa microscopia para contraste de bacterias y la biomasa.
- 2- Se observa mejor población y biomasa.

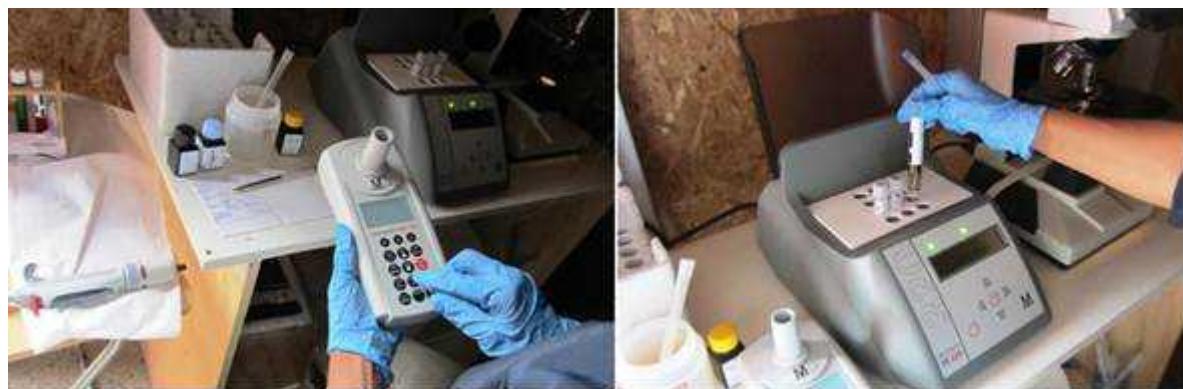
MEDICION DE NITRÓGENO TOTAL KJELDAHL PUNTO DE DESCARGA FINAL PARA AUTOCONTROLES

Es una medición indirecta obtenida de la evaluación de nitrógeno total y nitratos. Ambas mediciones se realizan el equipo spectroquant® move de Merck y se utilizan test en viales.

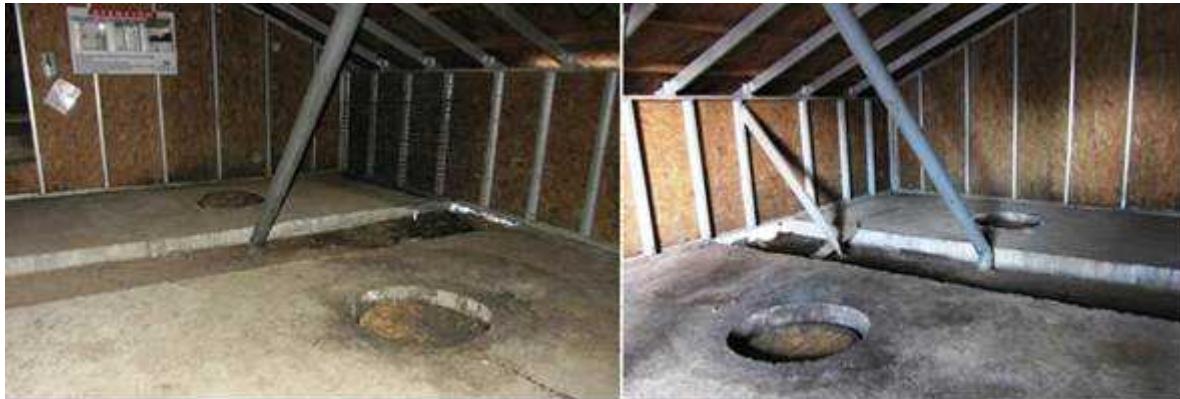
Imagen N°1 – Inspección Planta

La planta de tratamiento de Hotel Corralco no presenta parámetros medidos In Situ fuera de parámetro con finalidad de revisar estados de desgrasador, sistemas de cloración, cámaras de desbastes y funcionamiento de aireadores con respecto a tratamiento de aguas servidas.

Estado Planta Físicamente normal;

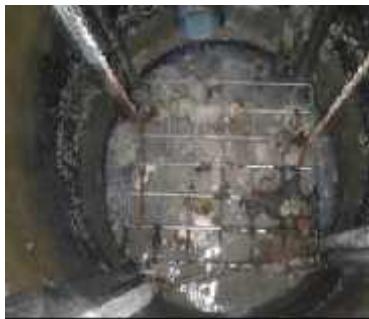
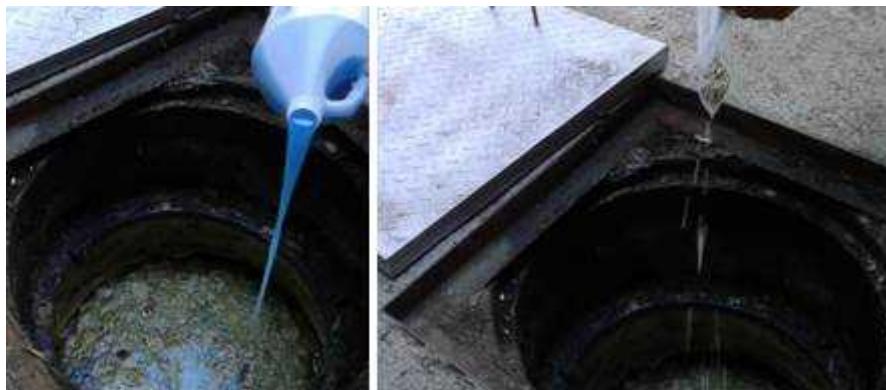
Imagen N°2 – Revisión Cámara desgrasadora (grasa sólida).

Estado de Cámara de rejas y desgrasador (residuos de grasa);

Base Hotel

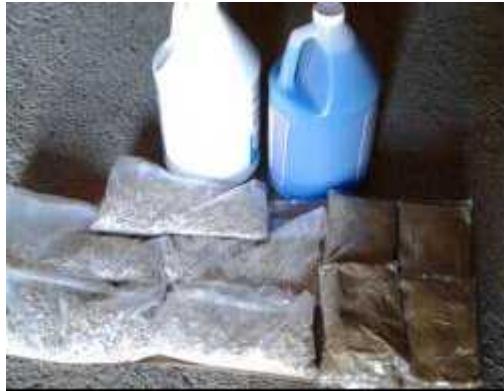
Imagen N°4 – Batería Productos químicos usados en PTA de Tratamiento.

- Cultivos Bacterianos deshidratados viables no patógenos.
- Cultivos enriquecidos con Enzimas amilasa, lipasa, beta-glucanase.
- Biodigestores líquidos con bacterias y enzimas líquidas capaces de digerir acumulaciones superfluas y surfactantes que suelta y licua los depósitos en desgrasadores.

El aporte de PH es levemente ácido de 6,5 en carga soluble por lo que no genera mayores aportes de PH negativos para el sistema.

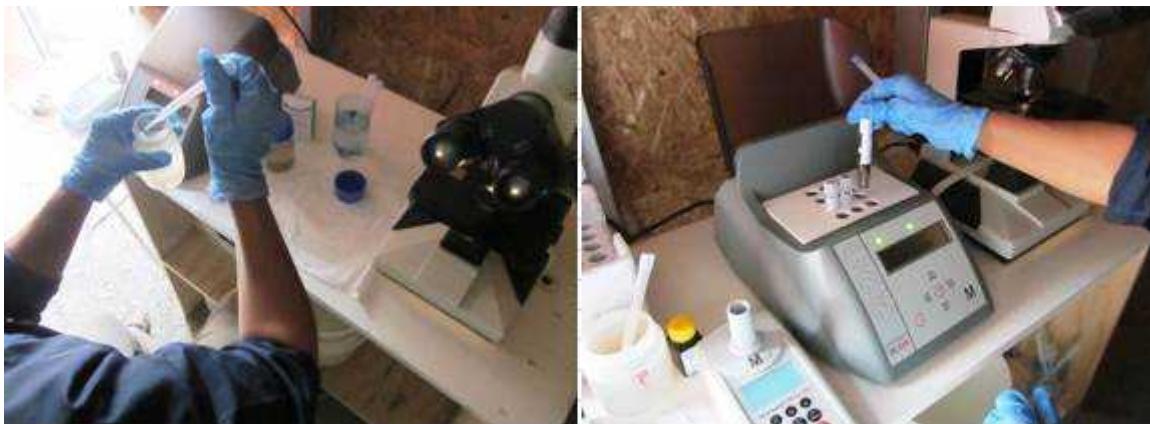
Imagen N°6 – Revisión muestras (Análisis Físico químicos) y muestras para microscopía.

Controles efectuados en terreno con parámetros para control de NTK Nitrógeno total Keldhal.

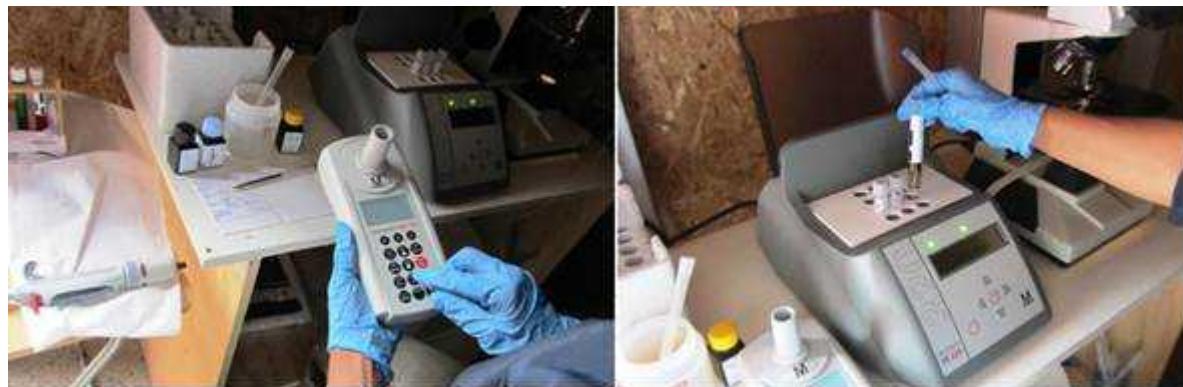
MEDICION DE NITRÓGENO TOTAL KJELDAHL PUNTO DE DESCARGA FINAL PARA AUTOCONTROLES

Es una medición indirecta obtenida de la evaluación de nitrógeno total y nitratos. Ambas mediciones se realizan el equipo spectroquant® move de Merck y se utilizan test en viales.

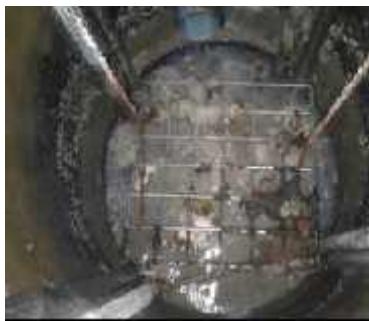
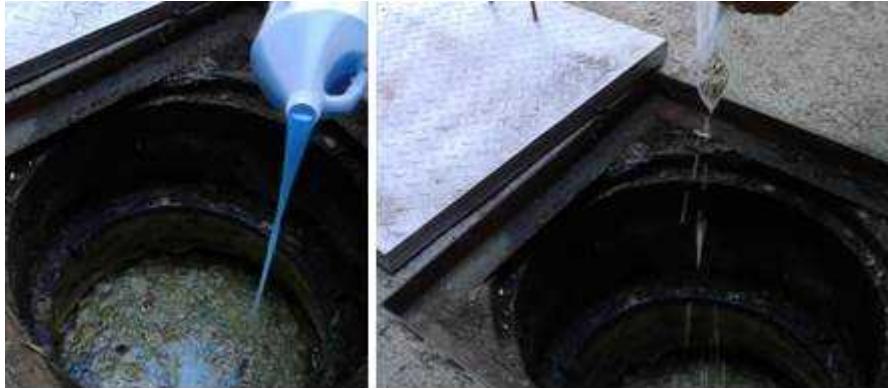
Imagen N°2 – Revisión Cámara desgrasadora (grasa sólida).

Estado de Cámara de rejas y desgrasador (residuos de grasa);

Base Hotel

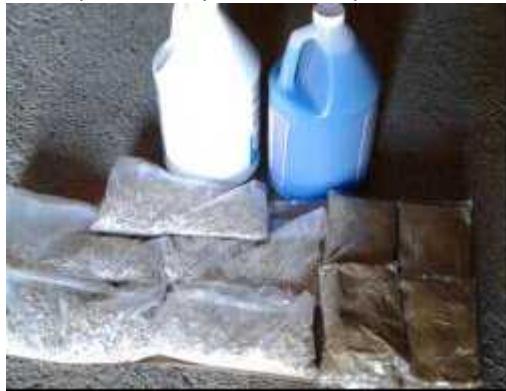
Imagen N°4 – Batería Productos químicos usados en PTA de Tratamiento.

- Cultivos Bacterianos deshidratados viables no patógenos.
- Cultivos enriquecidos con Enzimas amilasa, lipasa, beta-glucanase.
- Biodigestores líquidos con bacterias y enzimas líquidas capaces de digerir acumulaciones superfluas y surfactantes que suelta y licua los depósitos en desgrasadores.

El aporte de PH es levemente ácido de 6,5 en carga soluble por lo que no genera mayores aportes de PH negativos para el sistema.

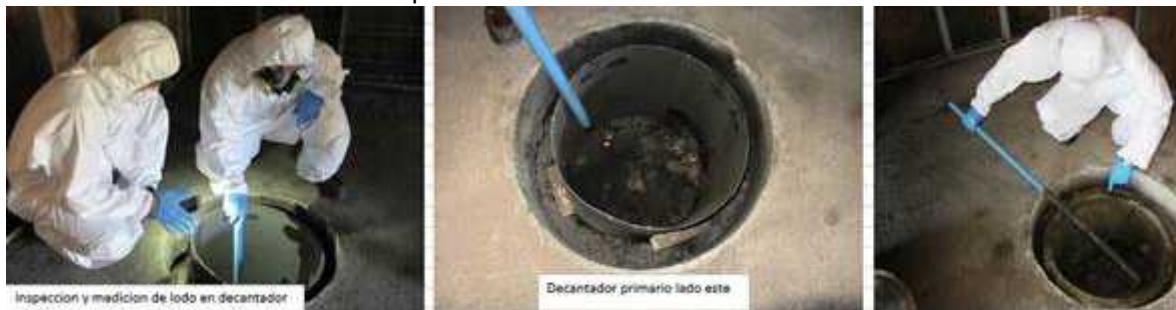
Imagen N°5 – Medición de Cámaras.

Se realiza dosificación en cada etapa en visita a terreno:

Para Reactor Biológico se realiza control de Oxígeno disuelto ya que hemos observado que el mejor rango de oxigenación es con un ritmo de 30 a 15 minutos de aireación funcionando y 20 minutos de detención conformando un ciclo de trabajo y llegando a un óptimo desde 2,0- 9 ppm.

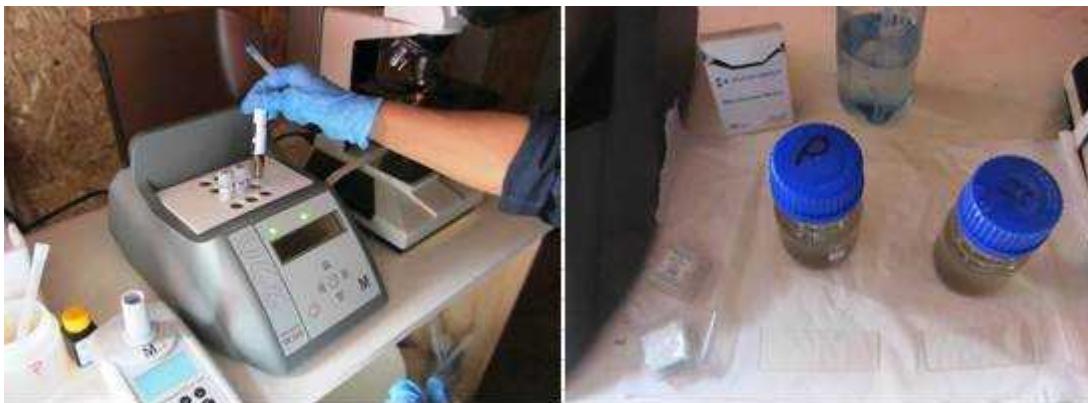
Imagen N°6 – Revisión muestras (Análisis Físico químicos) y muestras para microscopía.

Controles efectuados en terreno con parámetros para control de NTK Nitrógeno total Keldhal.

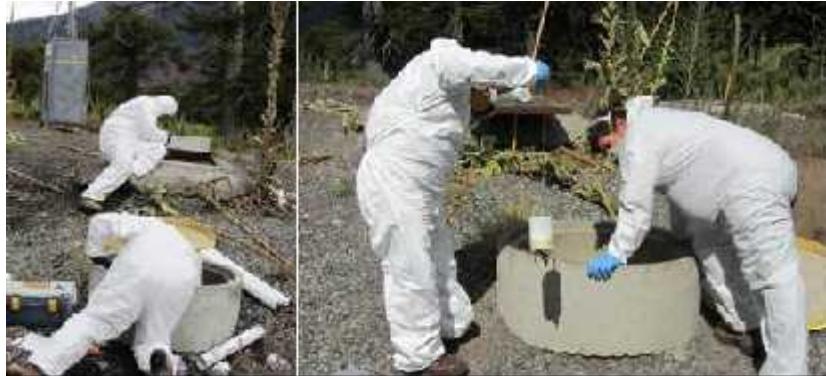
Imagen N°6 – Relleno Dispensadores de tabletas cloradoras y decloradoras.

En el Control de descarga se está controlando el contenido de cloración por medio de Tabletas cloradoras de larga duración como Hipoclorito de calcio y sistema de decloración por medio de tabletas decoradoras de bisulfito de sodio.

Adicionalmente se mide el PH de descarga en los diferentes procesos de tratamiento;

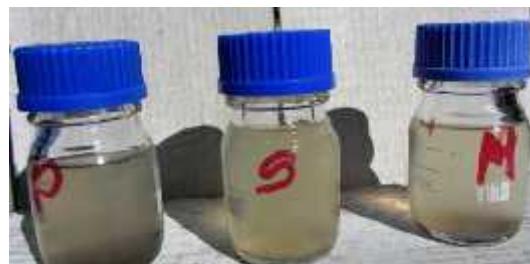
Imagen N°08 – Mediciones de Microscopia en 70X.

Inspección Microbiológica en microscopia en 10X y 100X (oculares de 10X):

- 1- Se revisa microscopia para contraste de bacterias y la biomasa.
- 2- Se observa mejor población y biomasa.

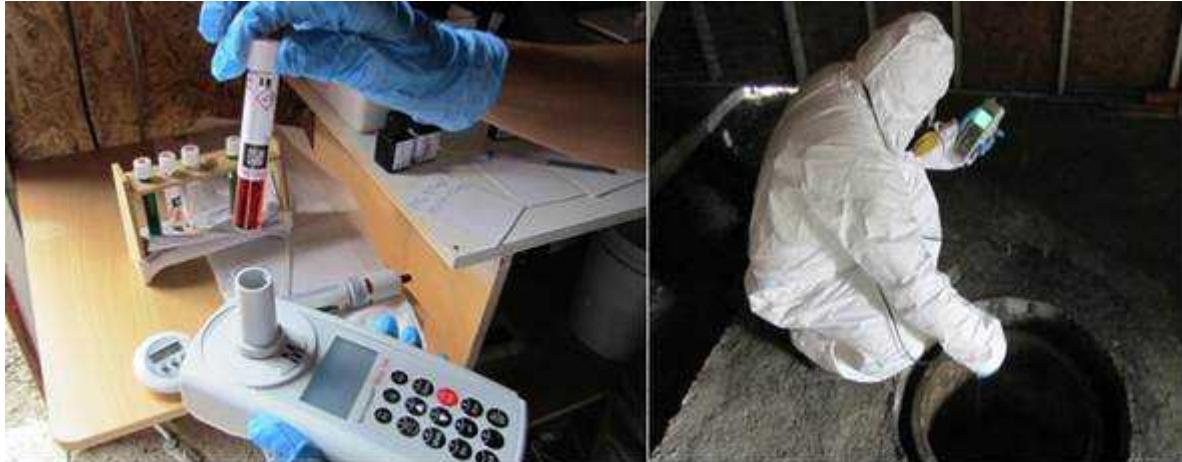
MEDICION DE NITRÓGENO TOTAL KJELDAHL PUNTO DE DESCARGA FINAL PARA AUTOCONTROLES

Es una medición indirecta obtenida de la evaluación de nitrógeno total y nitratos. Ambas mediciones se realizan el equipo spectroquant® move de Merck y se utilizan test en viales.
