Fwd: RES. EX. N°5/ROL F-034-2016 DE FECHA 25 DE MAYO DE 2020

**INFORMACIÓN SOLICITADA
POR RES. EX. N°5/ROL F-034-2016
DE FECHA 25 DE MAYO DE 2020**

Septiembre 2020

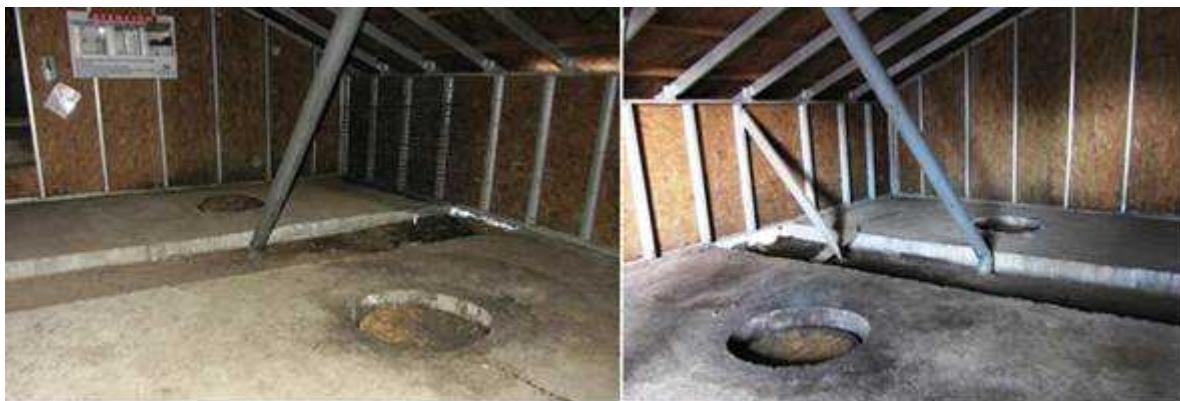
Imagen N°1 – Inspección Planta

La planta de tratamiento de Hotel Corralco no presenta parámetros medidos In Situ fuera de parámetro con finalidad de revisar estados de desgrasador, sistemas de cloración, cámaras de desbastes y funcionamiento de aireadores con respecto a tratamiento de aguas servidas.

Estado Planta Físicamente normal;

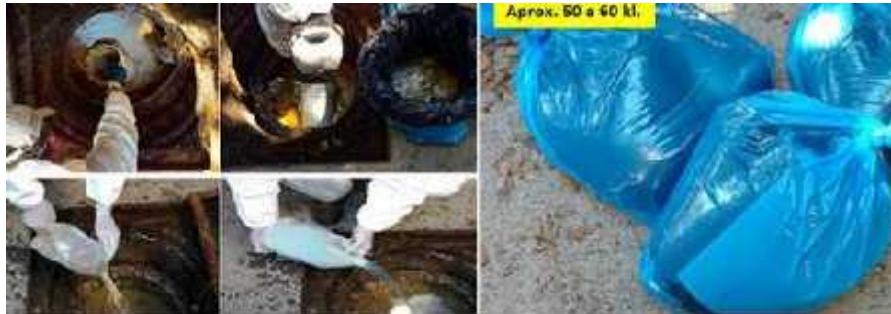
Imagen N°2 – Revisión Cámara desgrasadora (grasa sólida).

Estado de Cámara de rejas y desgrasador (residuos de grasa);

Base Hotel

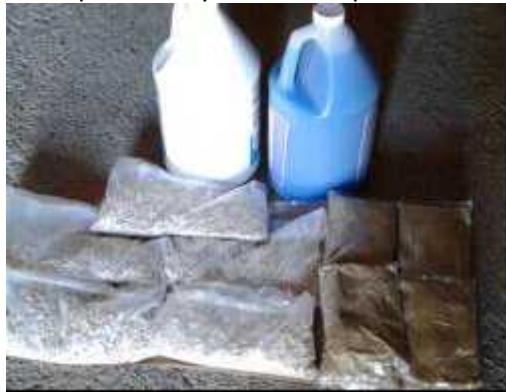
Imagen N°4 – Batería Productos químicos usados en PTA de Tratamiento.

- Cultivos Bacterianos deshidratados viables no patógenos.
- Cultivos enriquecidos con Enzimas amilasa, lipasa, beta-glucanase.
- Biodigestores líquidos con bacterias y enzimas líquidas capaces de digerir acumulaciones superfluas y surfactantes que suelta y licua los depósitos en desgrasadores.

El aporte de PH es levemente acido de 6,5 en carga soluble por lo que no genera mayores aportes de PH negativos para el sistema.

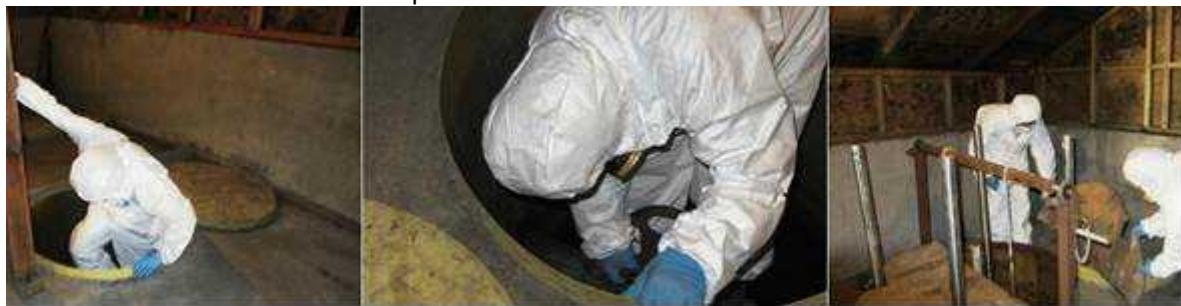
Imagen N°5 – Medición de Cámaras.

Se realiza dosificación en cada etapa en visita a terreno:

Para Reactor Biológico se realiza control de Oxígeno disuelto ya que hemos observado que el mejor rango de oxigenación es con un ritmo de 30 a 15 minutos de aireación funcionando y 20 minutos de detención conformando un ciclo de trabajo y llegando a un óptimo desde 2,0- 9 ppm.

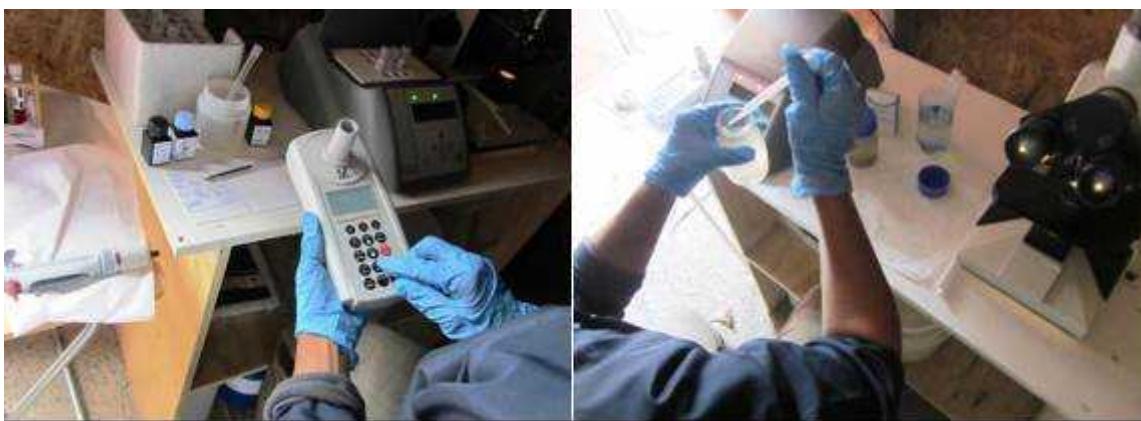
Imagen N°6 – Revisión muestras (Análisis Físico químicos) y muestras para microscopia.

Controles efectuados en terreno con parámetros para control de NTK Nitrógeno total Keldhal.

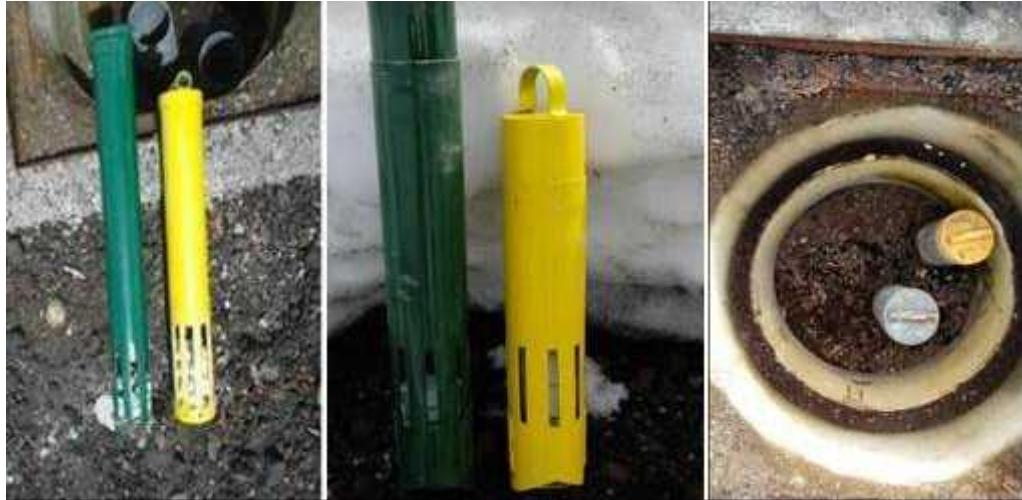
Imagen N°6 – Relleno Dispensadores de tabletas cloradoras y decloradoras.

En el Control de descarga se está controlando el contenido de cloración por medio de Tabletas cloradoras de larga duración como Hipoclorito de calcio y sistema de decloración por medio de tabletas decoradoras de bisulfito de sodio.

Adicionalmente se mide el PH de descarga en los diferentes procesos de tratamiento;

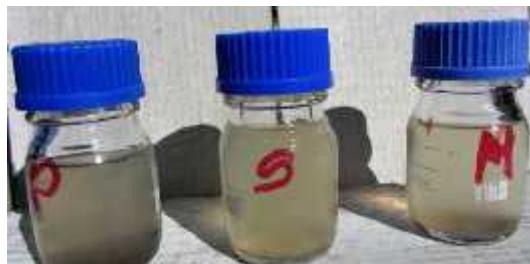
Imagen N°08 – Mediciones de Microscopia en 70X.

Inspección Microbiológica en microscopia en 10X y 100X (oculares de 10X):

- 1- Se revisa microscopia para contraste de bacterias y la biomasa.
- 2- Se observa mejor población y biomasa.

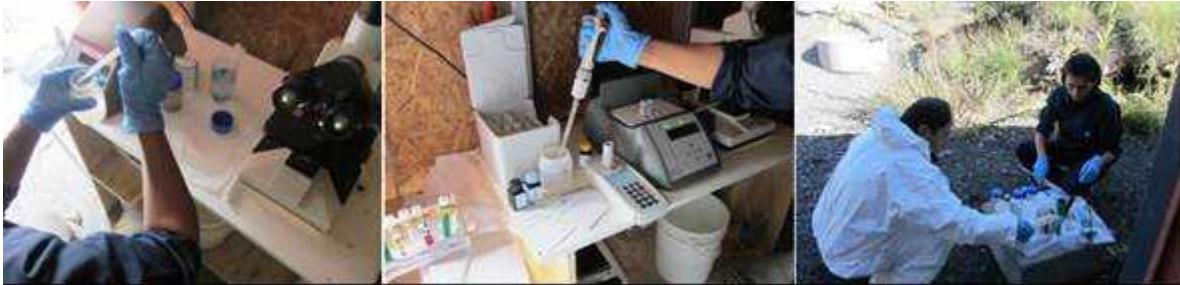
MEDICION DE NITRÓGENO TOTAL KJELDAHL PUNTO DE DESCARGA FINAL PARA AUTOCONTROLES

Es una medición indirecta obtenida de la evaluación de nitrógeno total y nitratos. Ambas mediciones se realizan el equipo spectroquant® move de Merck y se utilizan test en viales.

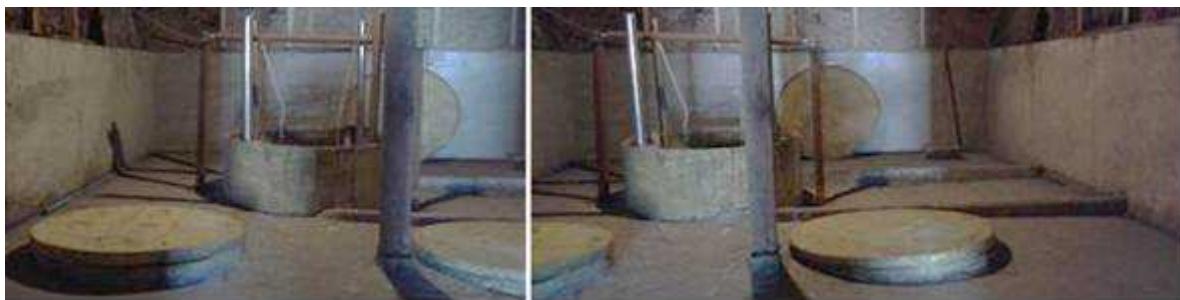
Imagen N°1 – Inspección Planta

La planta de tratamiento de Hotel Corralco no presenta parámetros medidos In Situ fuera de parámetro con finalidad de revisar estados de desgrasador, sistemas de cloración, cámaras de desbastes y funcionamiento de aireadores con respecto a tratamiento de aguas servidas.

Estado Planta Físicamente normal;

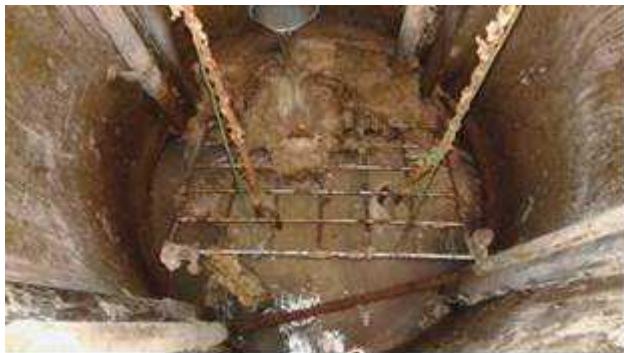
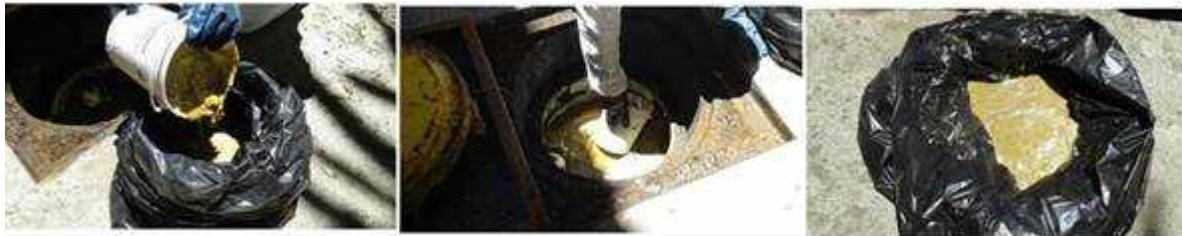
Imagen N°2 – Revisión Cámara desgrasadora (grasa sólida).

Estado de Cámara de rejas y desgrasador (residuos de grasa);

Base Hotel

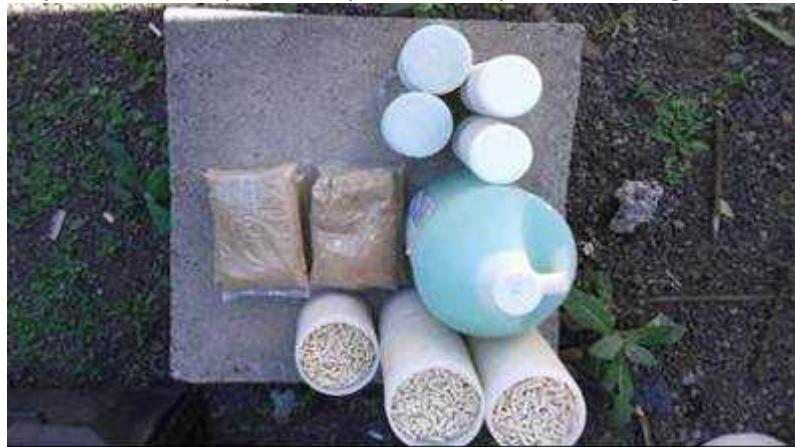
Imagen N°4 – Batería Productos químicos usados en PTA de Tratamiento.

- Cultivos Bacterianos deshidratados viables no patógenos.
- Cultivos enriquecidos con Enzimas amilasa, lipasa, beta-glucanase.
- Biodigestores líquidos con bacterias y enzimas líquidas capaces de digerir acumulaciones superfluas y surfactantes que suelta y licua los depósitos en desgrasadores.

El aporte de PH es levemente ácido de 6,5 en carga soluble por lo que no genera mayores aportes de PH negativos para el sistema.

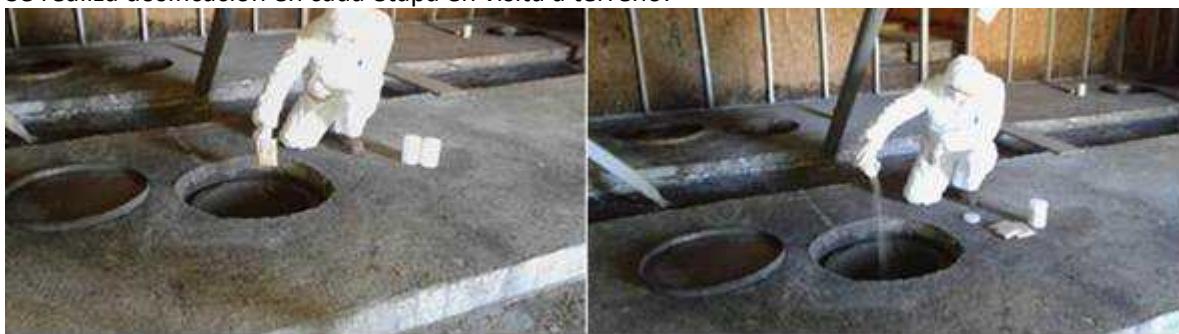
Imagen N°5 – Medición de Cámaras.

Se realiza dosificación en cada etapa en visita a terreno:

Para Reactor Biológico se realiza control de Oxígeno disuelto ya que hemos observado que el mejor rango de oxigenación es con un ritmo de 30 a 15 minutos de aireación funcionando y 20 minutos de detención conformando un ciclo de trabajo y llegando a un óptimo desde 2,0- 9 ppm.

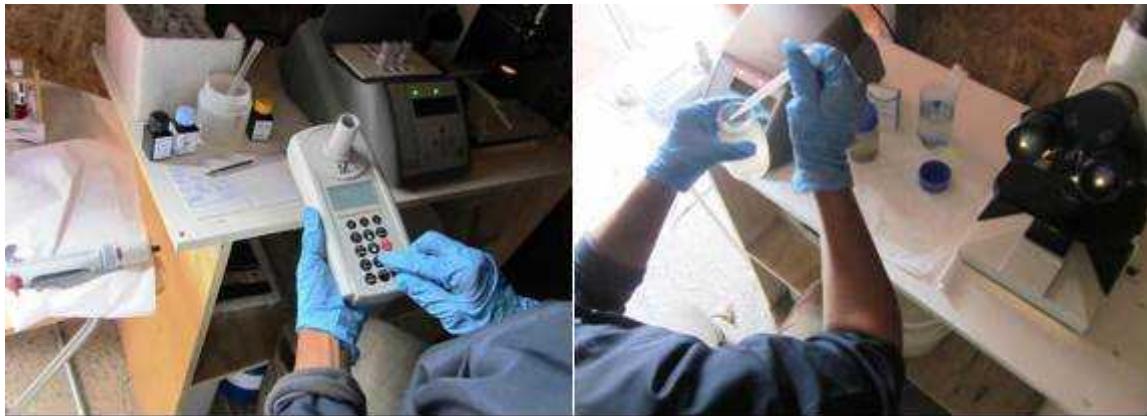
Imagen N°6 – Revisión muestras (Análisis Físico químicos) y muestras para microscopía.

Controles efectuados en terreno con parámetros para control de NTK Nitrógeno total Keldhal.

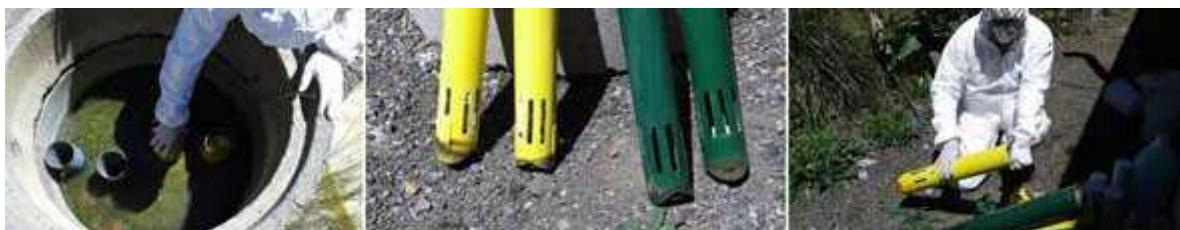
En el Control de descarga se está controlando el contenido de cloración por medio de Tabletas cloradoras de larga duración como Hipoclorito de calcio y sistema de decloración por medio de tabletas decoradoras de bisulfito de sodio.

Imagen N°6 – Relleno Dispensadores de tabletas cloradoras y decloradoras.

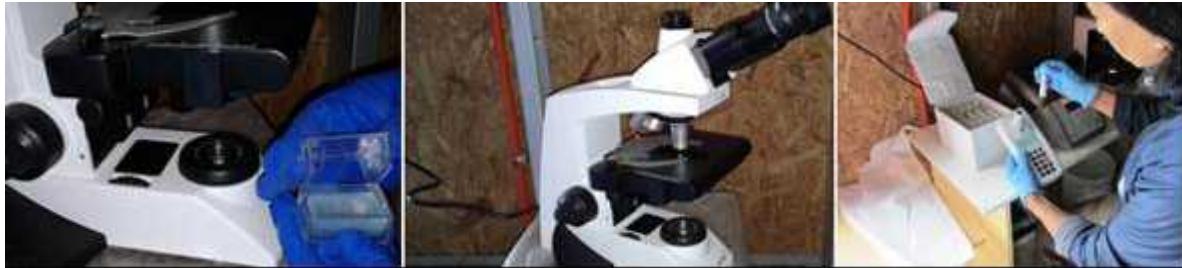
Imagen N°7 – Seguimientos de Nitrógeno amoniacal, nitratos y kjeldahl.

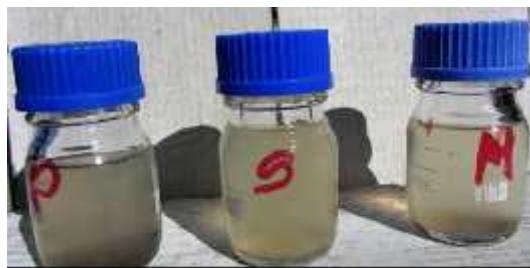
- 1- Se revisa microscopia para contraste de bacterias y la biomasa.
- 2- Se observa mejor población y biomasa.

Imagen N°08 – Mediciones de Microscopia en 70X.

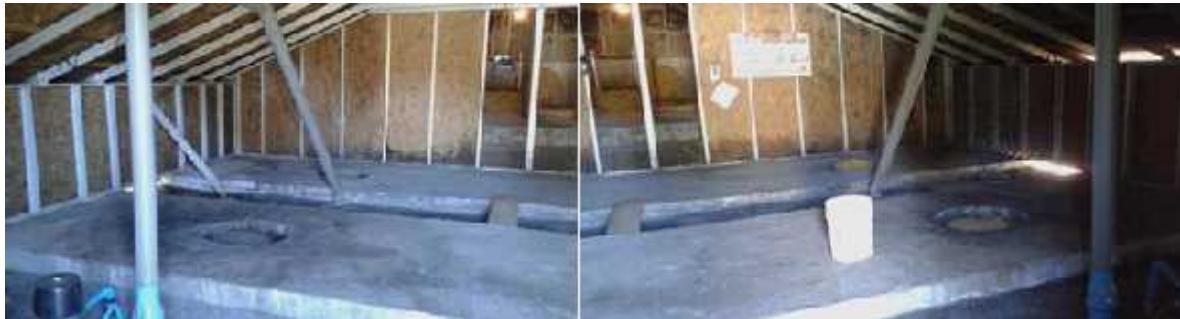
Estado Planta Físicamente normal;

Imagen N°1 – Inspección Planta

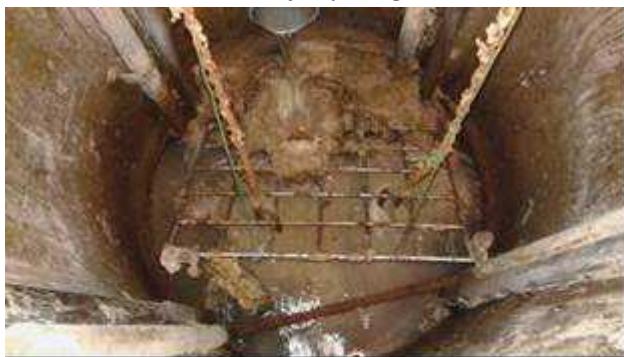
Base Hotel

Estado de Cámara de rejas y desgrasador (residuos de grasa);

Imagen N°2 – Revisión Cámara desgrasadora (grasa sólida).

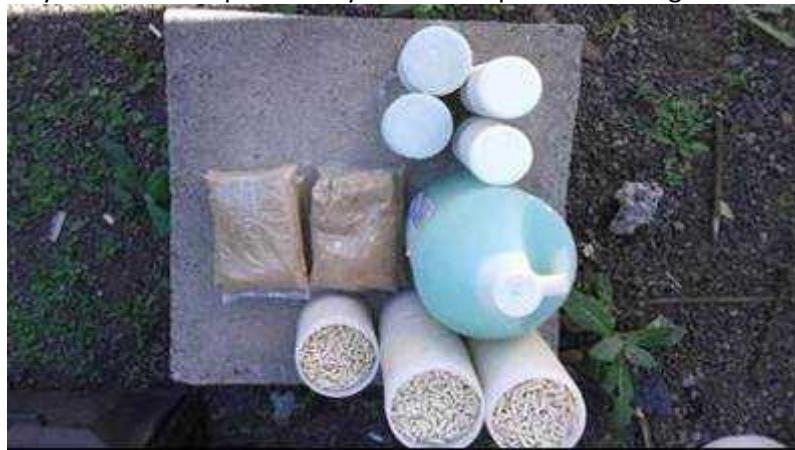
Imagen N°4 – Batería Productos químicos usados en PTA de Tratamiento.

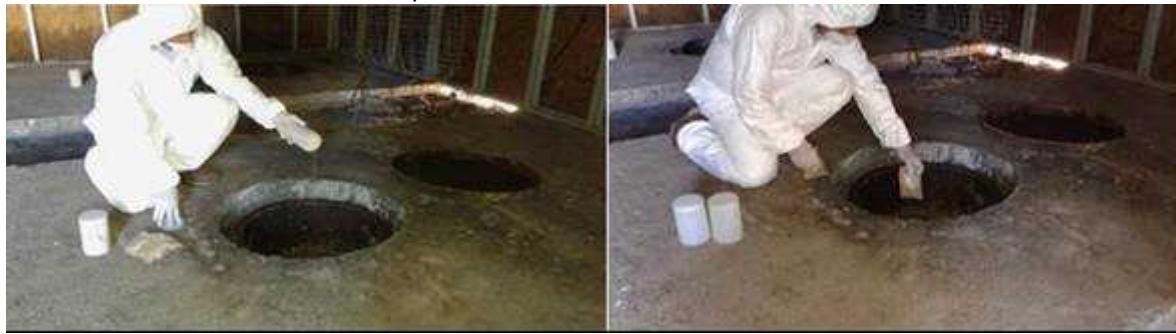
Imagen N°5 – Medición de Cámaras.

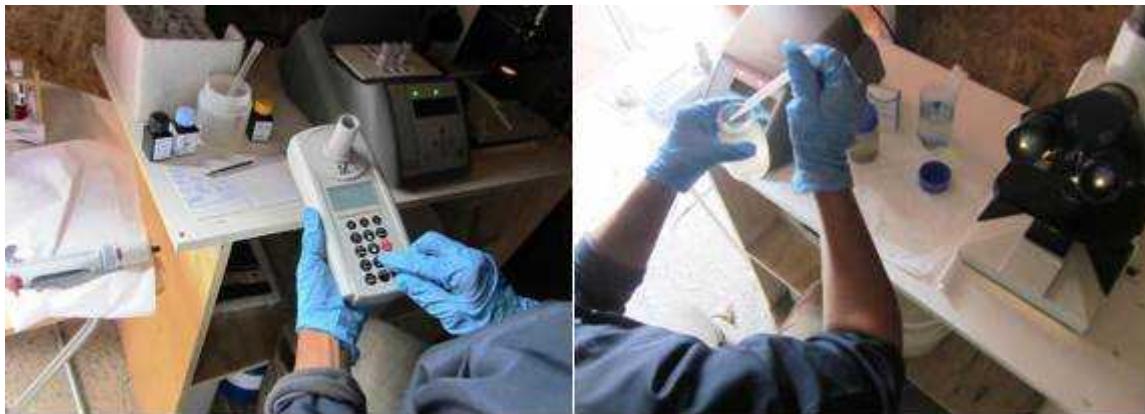
Imagen N°6 – Revisión muestras (Análisis Físico químicos) y muestras para microscopia.

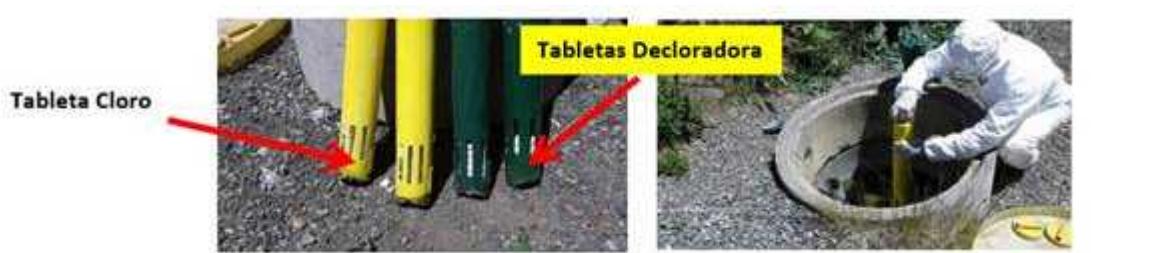
En el Control de descarga se está controlando el contenido de cloración por medio de Tabletas cloradoras de larga duración como Hipoclorito de calcio y sistema de decloración por medio de tabletas decoradoras de bisulfito de sodio.

Imagen N°6 – Relleno Dispensadores de tabletas cloradoras y decoloradoras.

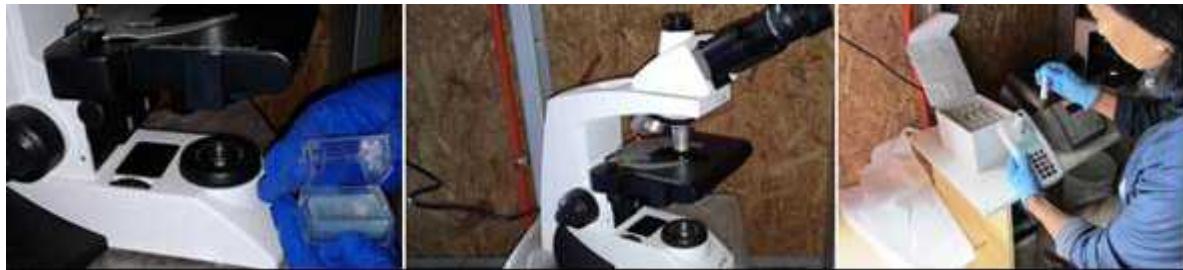
Imagen N°7 – Seguimientos de Nitrógeno amoniacal, nitratos y kjeldahl.

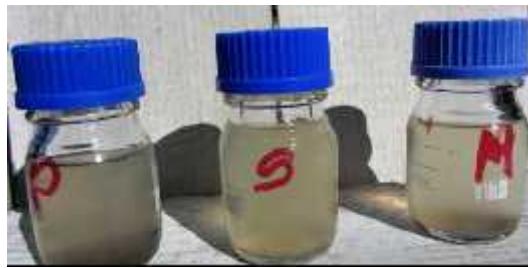
- 1- Se revisa microscopia para contraste de bacterias y la biomasa.
- 2- Se observa mejor población y biomasa.

Imagen N°08 – Mediciones de Microscopia en 70X.

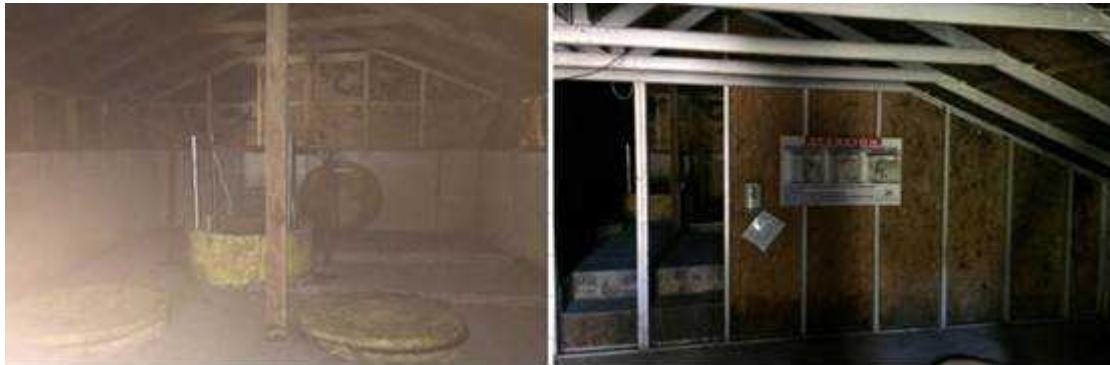
Estado Planta Físicamente normal;

Imagen N°1 – Inspección Planta

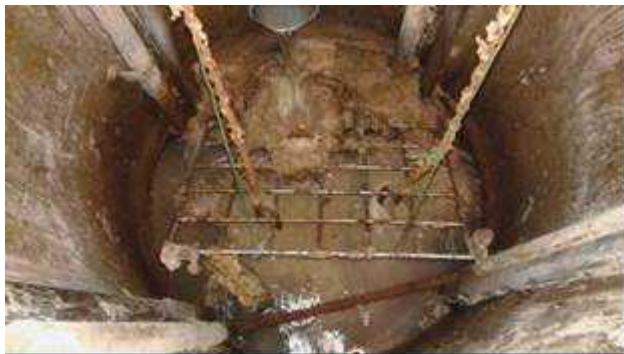
Base Hotel

Estado de Cámara de rejas y desgrasador (residuos de grasa);

Imagen N°2 – Revisión Cámara desgrasadora (grasa sólida).

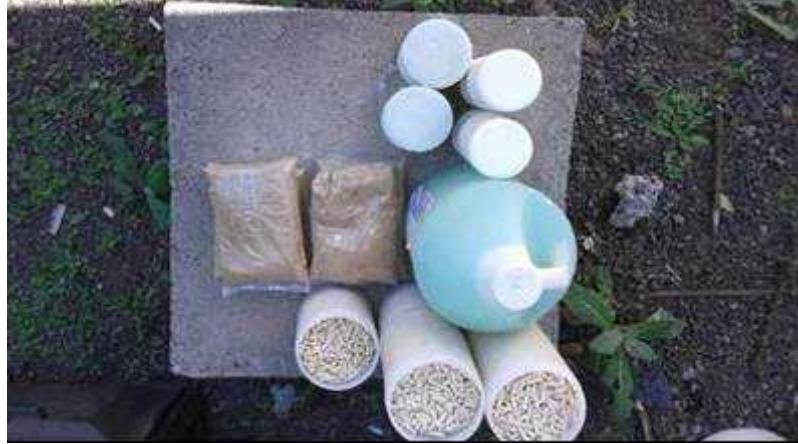
*Imagen N°4 – Batería Productos químicos usados en PTA de Tratamiento.*

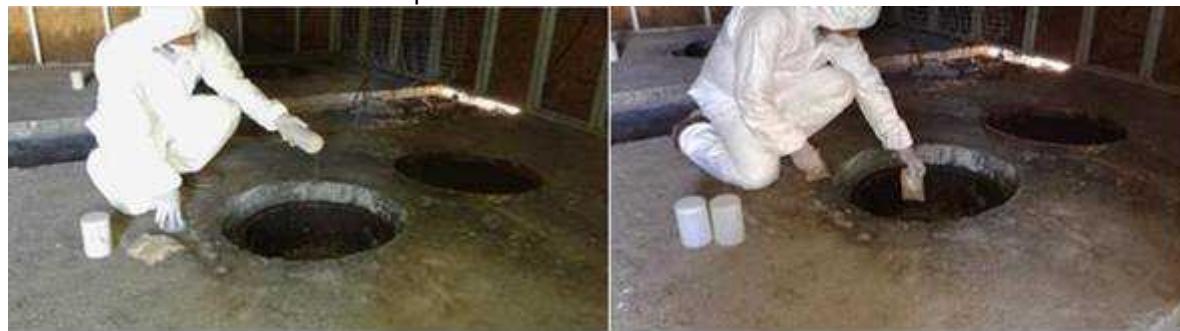
Imagen N°5 – Medición de Cámaras.

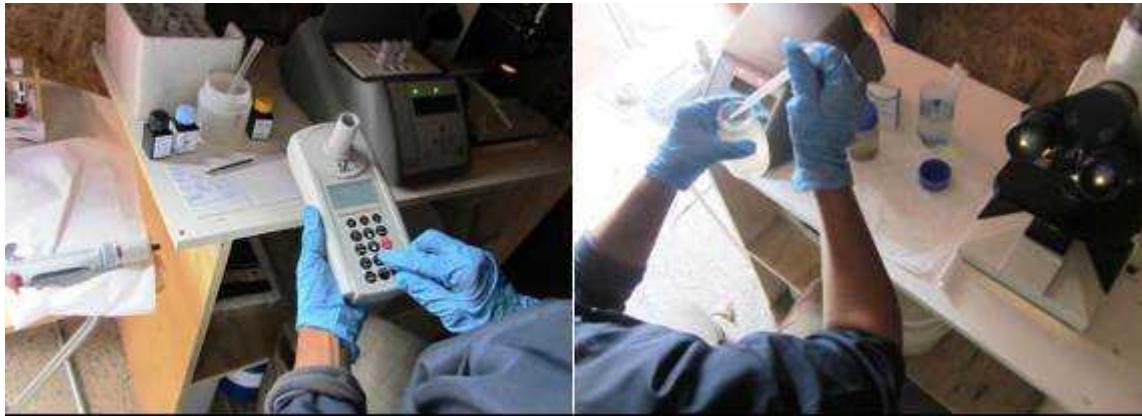
Imagen N°6 – Revisión muestras (Análisis Físico químicos) y muestras para microscopía.

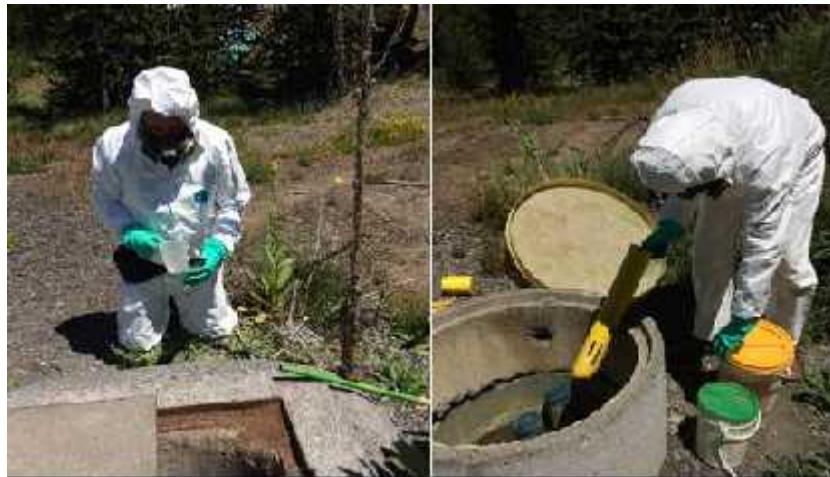
En el Control de descarga se está controlando el contenido de cloración por medio de Tabletas cloradoras de larga duración como Hipoclorito de calcio y sistema de decloración por medio de tabletas decoradoras de bisulfito de sodio.

Imagen N°6 – Relleno Dispensadores de tabletas cloradoras y decloradoras.

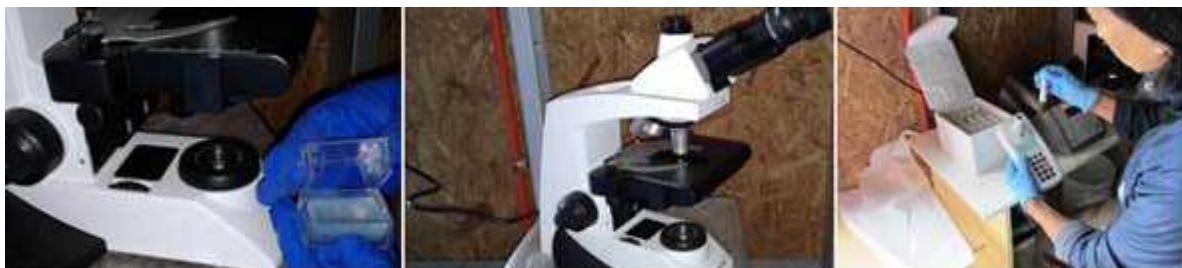
Imagen N°7 – Seguimientos de Nitrógeno amoniacal, nitratos y kjeldahl.

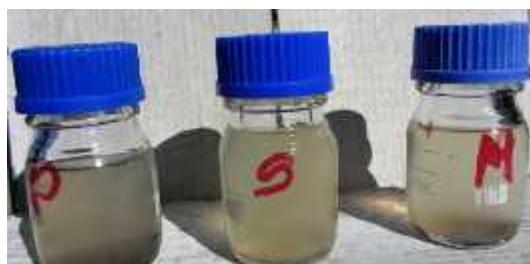
- 1- Se revisa microscopia para contraste de bacterias y la biomasa.
- 2- Se observa mejor población y biomasa.

Imagen N°08 – Mediciones de Microscopia en 70X.

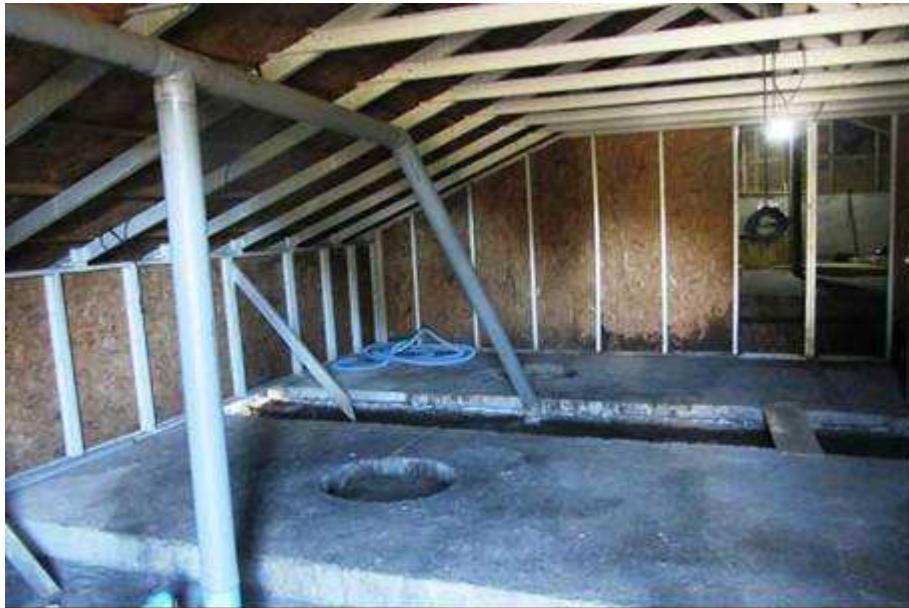
Estado Planta Físicamente normal;

Imagen N°1 – Inspección Planta

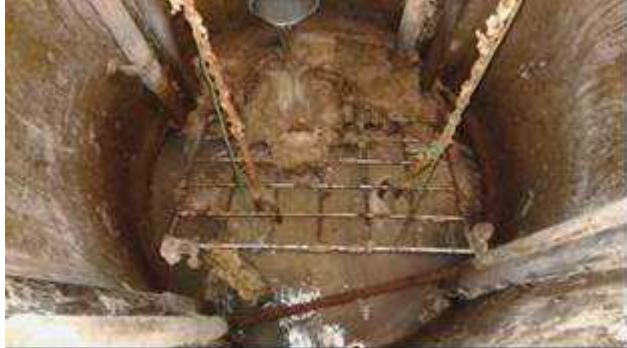
Base Hotel

Estado de Cámara de rejas y desgrasador (residuos de grasa);

Imagen N°2 – Revisión Cámara desgrasadora (grasa sólida).

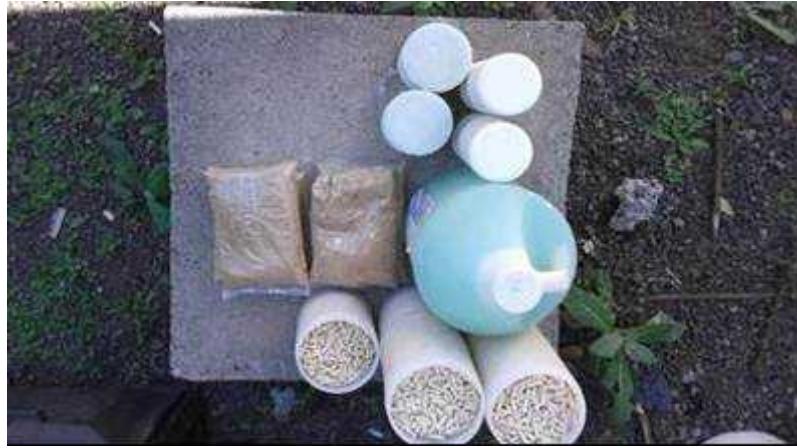
Imagen N°4 – Batería Productos químicos usados en PTA de Tratamiento.

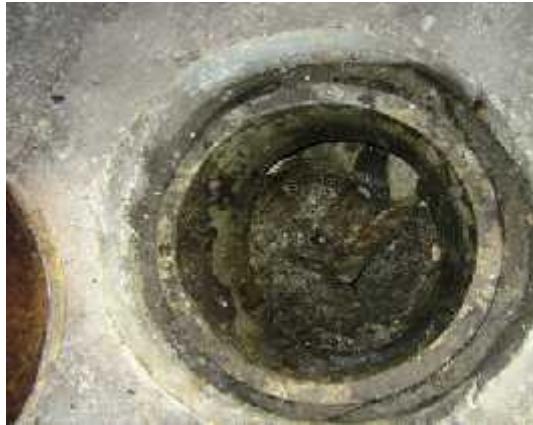
Imagen N°5 – Medición de Cámaras.

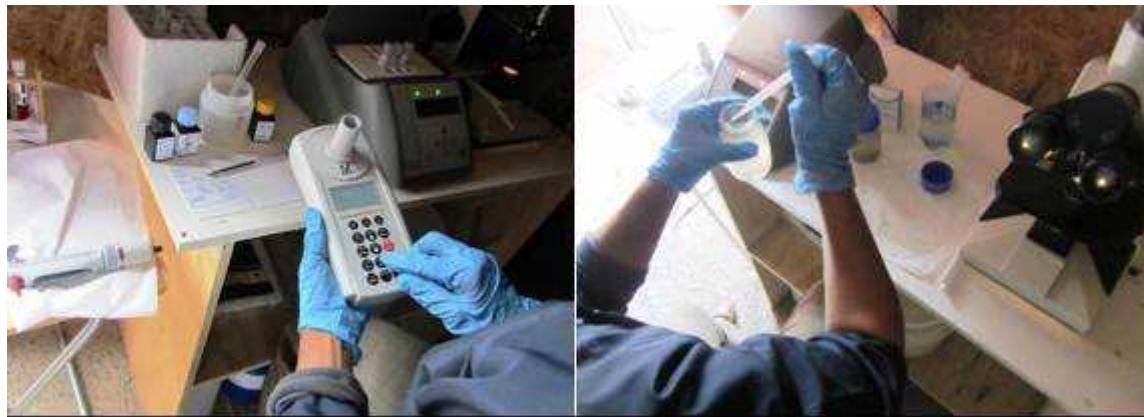
Imagen N°6 – Revisión muestras (Análisis Físico químicos) y muestras para microscopía.

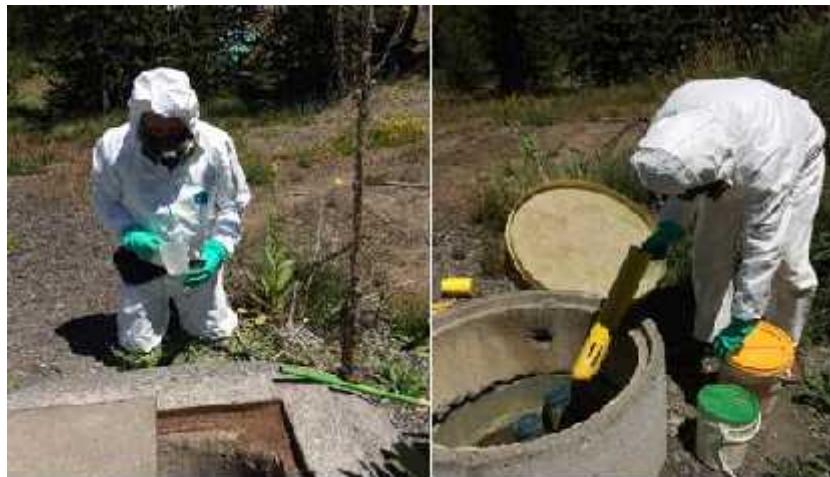
En el Control de descarga se está controlando el contenido de cloración por medio de Tabletas cloradoras de larga duración como Hipoclorito de calcio y sistema de decloración por medio de tabletas decoradoras de bisulfito de sodio.

Imagen N°6 – Relleno Dispensadores de tabletas cloradoras y decloradoras.

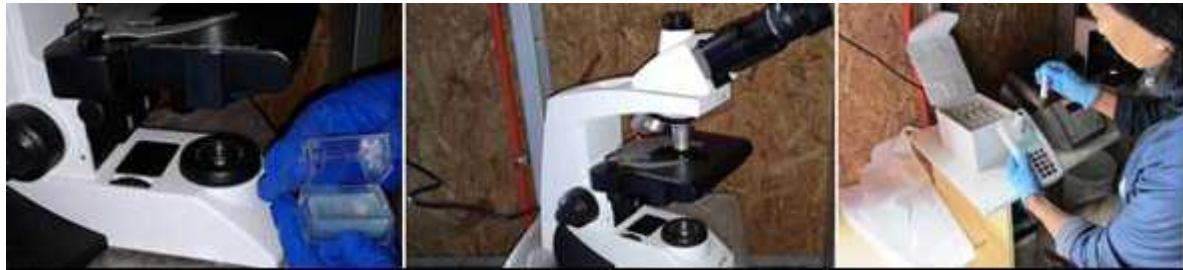
Imagen N°7 – Seguimientos de Nitrógeno amoniacial, nitratos y kjeldahl.

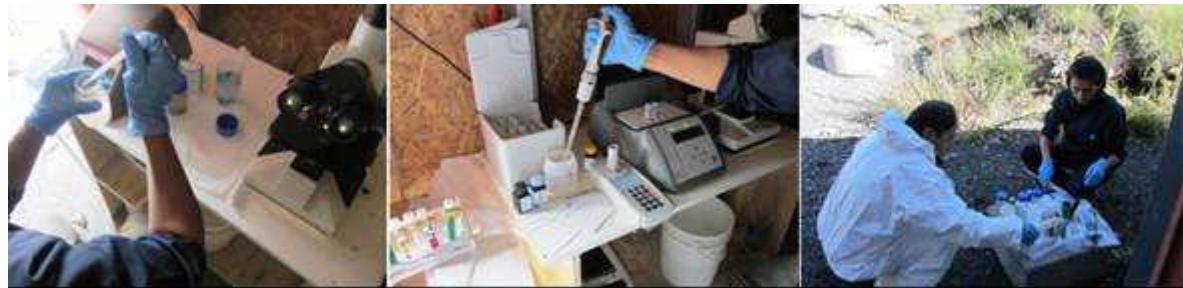
MEDICION DE NITRÓGENO TOTAL KJELDAHL PUNTO DE DESCARGA FINAL PARA AUTOCONTROLES

Es una medición indirecta obtenida de la evaluación de nitrógeno total y nitratos. Ambas mediciones se realizan el equipo spectroquant® move de Merck y se utilizan test en viales.

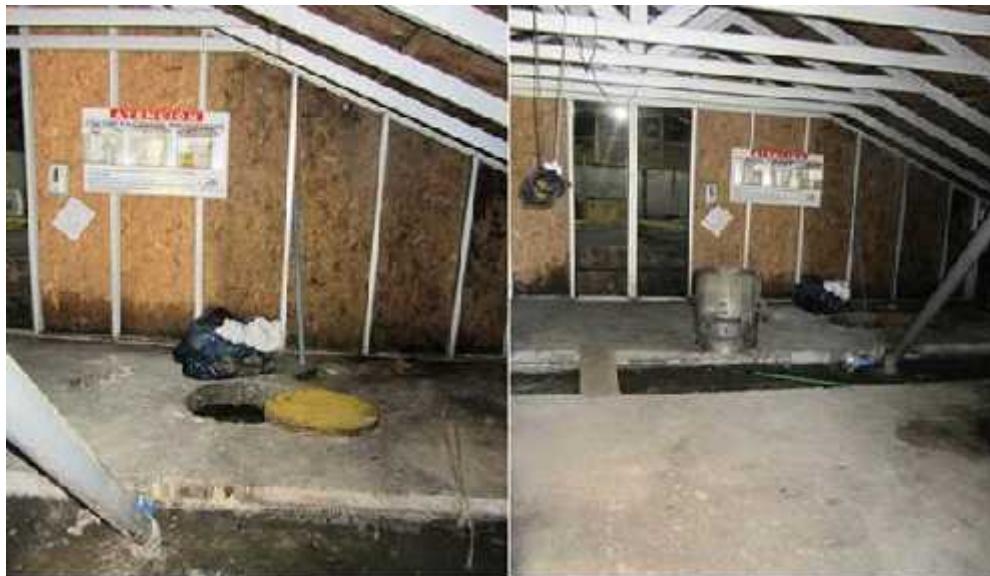
Imagen N°1 – Inspección Planta

La planta de tratamiento de Hotel Corralco no presenta parámetros medidos In Situ fuera de parámetro con finalidad de revisar estados de desgrasador, sistemas de cloración, cámaras de desbastes y funcionamiento de aireadores con respecto a tratamiento de aguas servidas. Realizando mantenimiento de cámaras de inspección en decantadores de planta.

Estado Planta Físicamente normal;

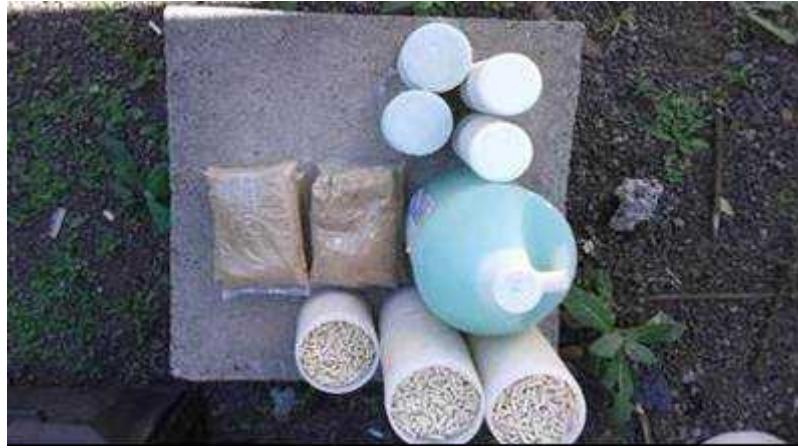
Imagen N°4 – Batería Productos químicos usados en PTA de Tratamiento.

Las bacterias y enzimas son productos formulados para la activación de sistemas biológicos con altos niveles de aceites y grasas. Asimismo, al aplicarlos regularmente, eliminan olores y estabilizan la calidad del efluente.

En Hotel se utilizan Bacterias Deshidratadas para mejorar la población de bacterias y ofrecer resistencia a Inhibidores orgánicos en aguas servidas que poseen:

- Cultivos Bacterianos deshidratados viables no patógenos.
- Cultivos enriquecidos con Enzimas amilasa, lipasa, beta-glucanase.
- Biodigestores líquidos con bacterias y enzimas líquidas capaces de digerir acumulaciones superfluas y surfactantes que suelta y licua los depósitos en desgrasadores.

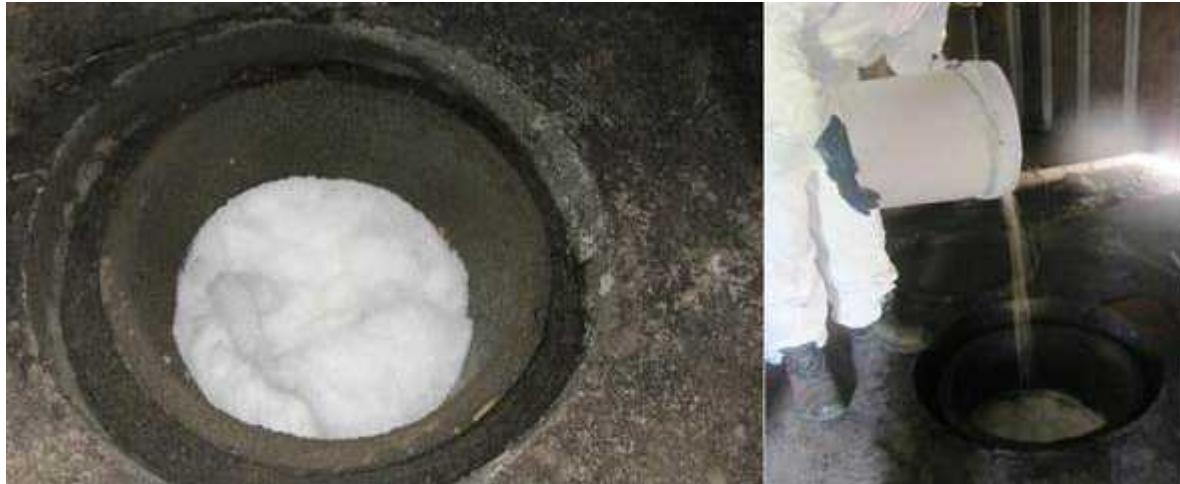
Imagen N°5 – Medición de Cámaras.

Se realiza dosificación en cada etapa en visita a terreno:

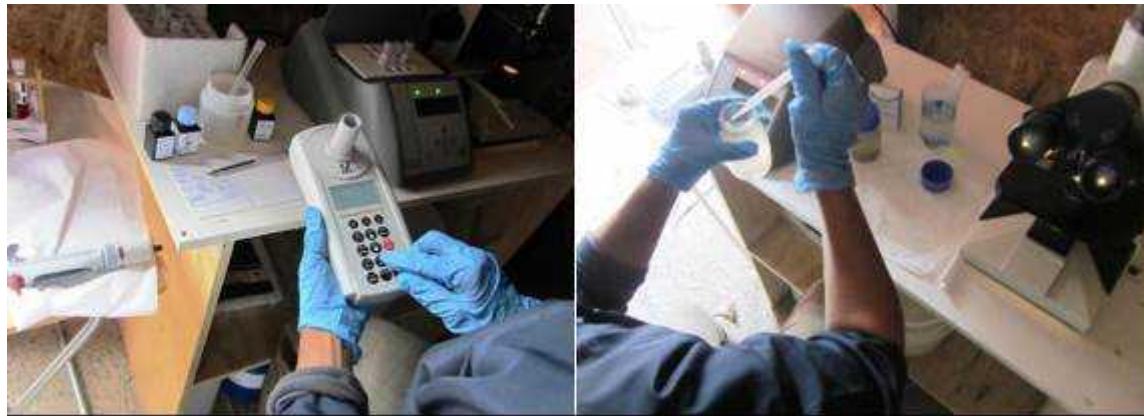
Imagen N°6 – Revisión muestras (Análisis Físico químicos) y muestras para microscopía.

Controles efectuados en terreno con parámetros para control de NTK Nitrógeno total Keldhal.

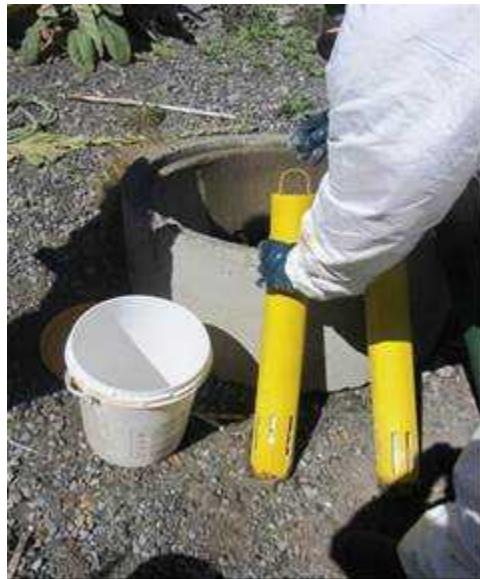
Imagen N°6 – Relleno Dispensadores de tabletas cloradoras y decloradoras.

En el Control de descarga se está controlando el contenido de cloración por medio de Tabletas cloradoras de larga duración como Hipoclorito de calcio y sistema de decloración por medio de tabletas decoradoras de bisulfito de sodio.

Adicionalmente se mide el PH de descarga en los diferentes procesos de tratamiento;

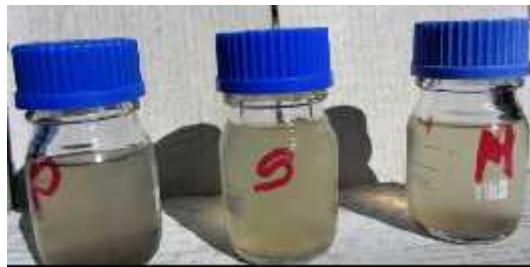
Imagen N°08 – Mediciones de Microscopia en 70X.

Inspección Microbiológica en microscopia en 10X y 100X (oculares de 10X):

- 1- Se revisa microscopia para contraste de bacterias y la biomasa.
- 2- Se observa mejor población y biomasa.

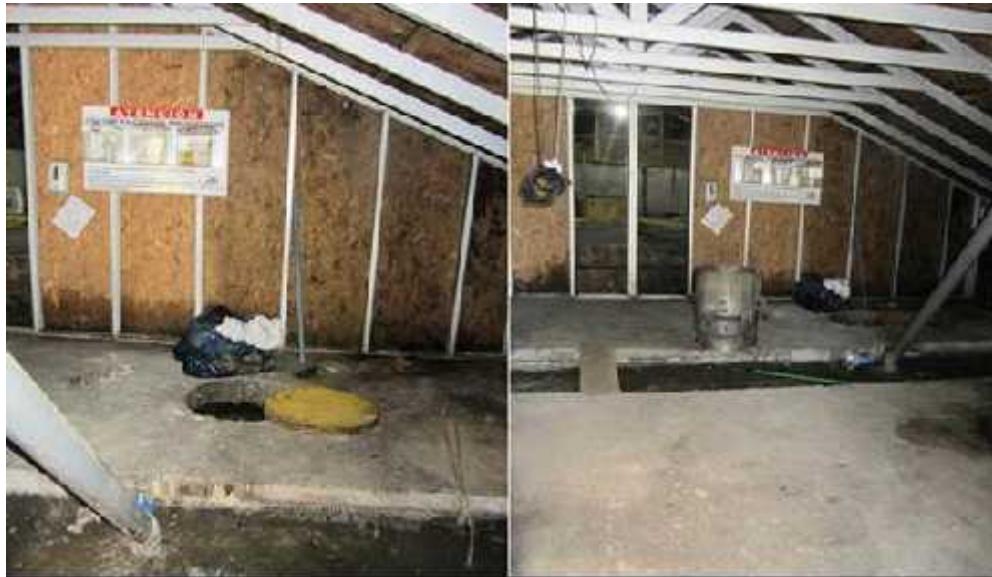
Imagen N°1 – Inspección Planta

La planta de tratamiento de Hotel Corralco no presenta parámetros medidos In Situ fuera de parámetro con finalidad de revisar estados de desgrasador, sistemas de cloración, cámaras de desbastes y funcionamiento de aireadores con respecto a tratamiento de aguas servidas. Realizando mantenimiento de cámaras de inspección en decantadores de planta.

Estado Planta Físicamente normal;

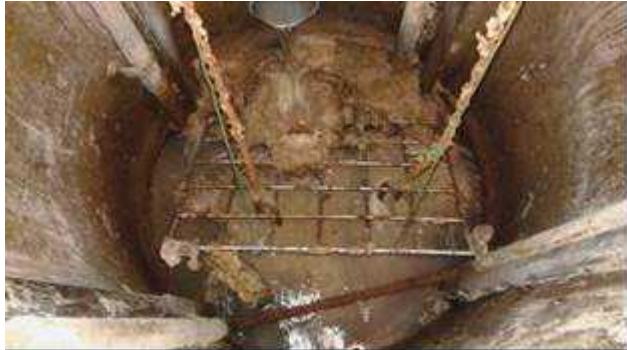
Imagen N°2 – Revisión Cámara desgrasadora (grasa sólida).

Estado de Cámara de rejas y desgrasador (residuos de grasa);

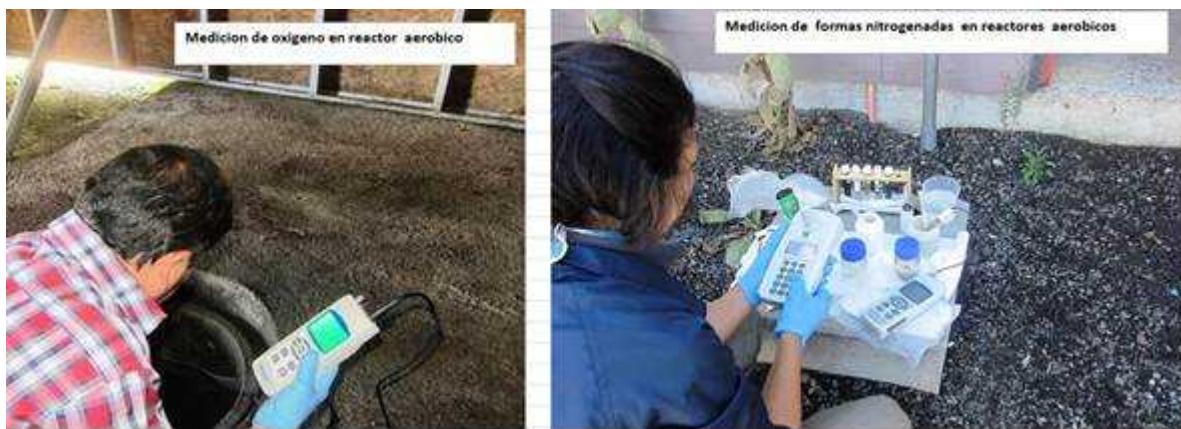
Imagen N°6 – Revisión muestras (Análisis Físico químicos) y muestras para microscopía.

Controles efectuados en terreno con parámetros para control de NTK Nitrógeno total Keldhal.

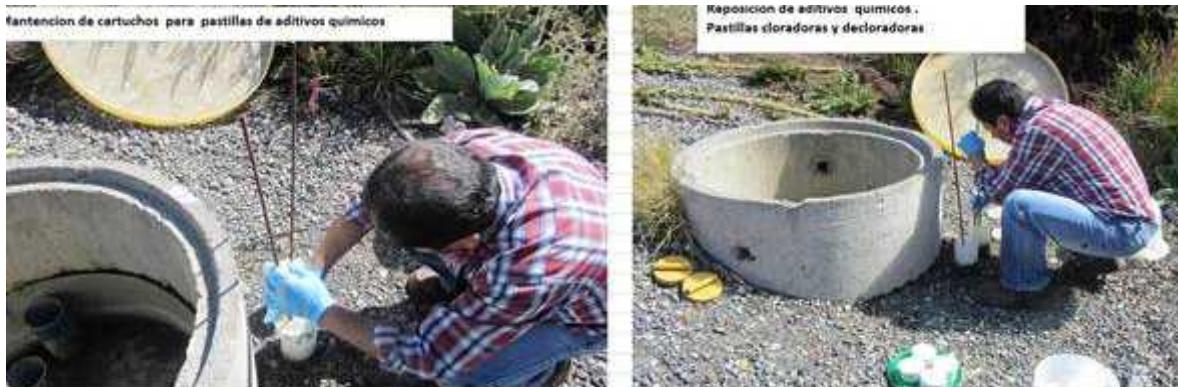
Imagen N°6 – Relleno Dispensadores de tabletas cloradoras y decloradoras.

En el Control de descarga se está controlando el contenido de cloración por medio de Tabletas cloradoras de larga duración como Hipoclorito de calcio y sistema de decloración por medio de tabletas decoradoras de bisulfito de sodio.

Adicionalmente se mide el PH de descarga en los diferentes procesos de tratamiento;

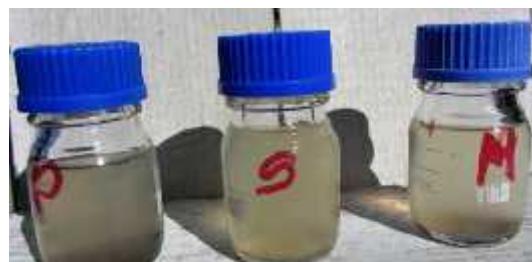
Imagen N°08 – Mediciones de Microscopia en 70X.

Inspección Microbiológica en microscopia en 10X y 100X (oculares de 10X):

- 1- Se revisa microscopia para contraste de bacterias y la biomasa.
- 2- Se observa mejor población y biomasa.

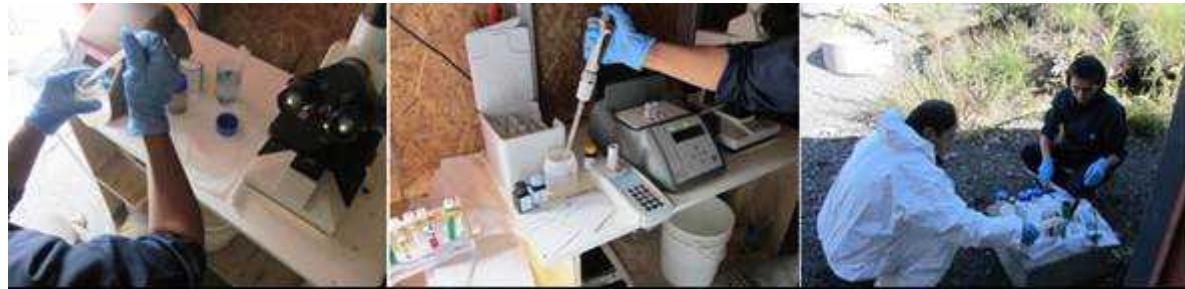
MEDICION DE NITRÓGENO TOTAL KJELDAHL PUNTO DE DESCARGA FINAL PARA AUTOCONTROLES

Es una medición indirecta obtenida de la evaluación de nitrógeno total y nitratos. Ambas mediciones se realizan el equipo spectroquant® move de Merck y se utilizan test en viales.

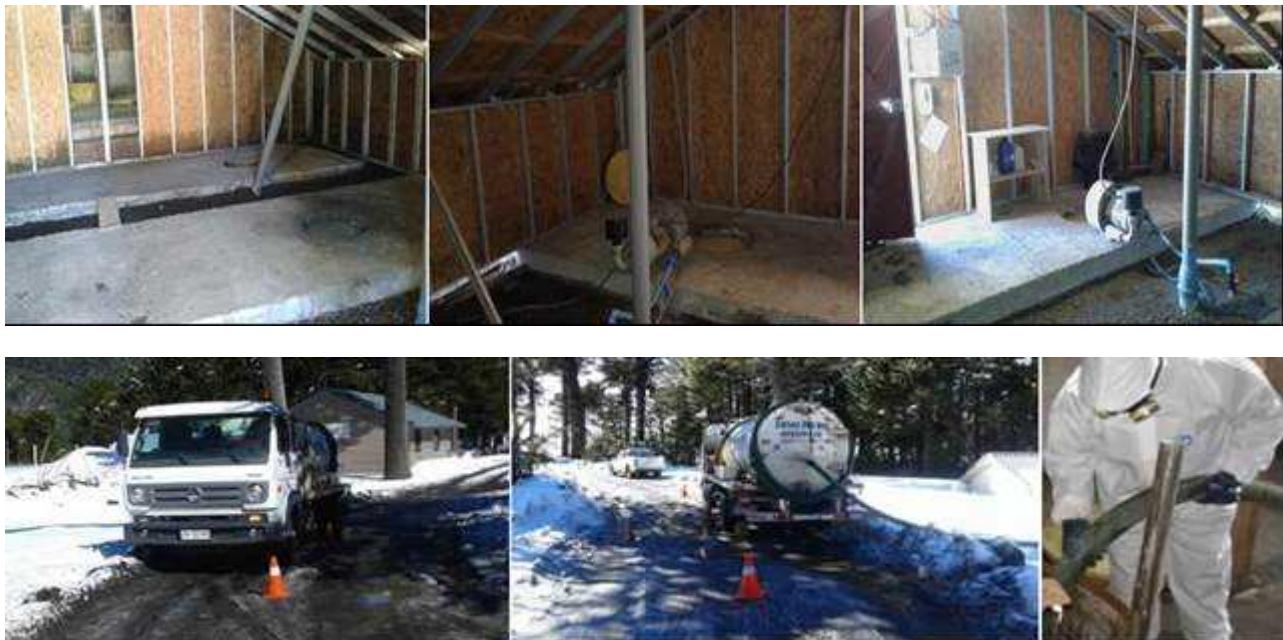
Imagen N°1 – Inspección Planta

Realizando mantenimiento de cámaras de inspección en decantadores de planta y retiro de una cantidad de 5000 m³ de lodos provenientes de fosas sépticas por medio de camiones Aljibe con disposición final en planta ESSBIO.

Estado Planta Físicamente normal;

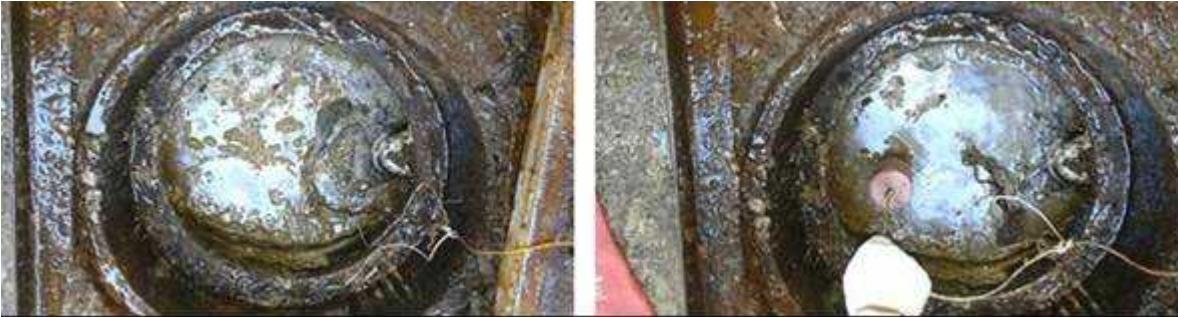
Imagen N°2 – Revisión Cámara desgrasadora (grasa sólida).

Estado de Cámara de rejas y desgrasador (residuos de grasa);
