Fwd: RES. EX. N°5/ROL F-034-2016 DE FECHA 25 DE MAYO DE 2020

**INFORMACIÓN SOLICITADA
POR RES. EX. N°5/ROL F-034-2016
DE FECHA 25 DE MAYO DE 2020**

Septiembre 2020

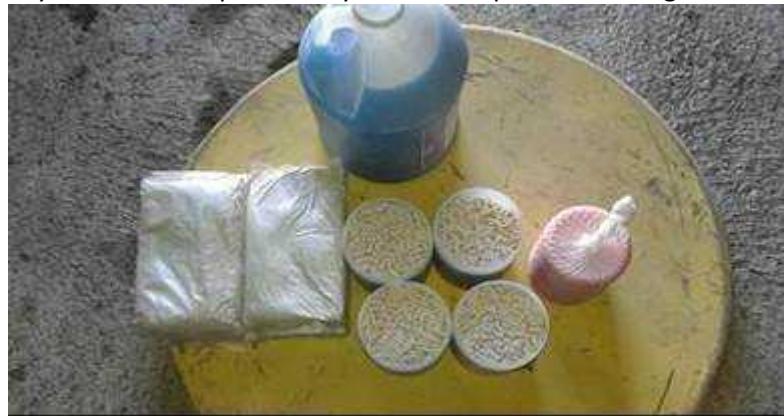
Imagen N°3 – Batería Productos químicos usados en PTA de Tratamiento.

En Hotel se utilizan Bacterias Deshidratadas para mejorar la población de bacterias y ofrecer resistencia a Inhibidores orgánicos en aguas servidas que poseen:

- Cultivos Bacterianos deshidratados viables no patógenos.
- Cultivos enriquecidos con Enzimas amilasa, lipasa, beta-glucanase.
- Biodegestores líquidos con bacterias y enzimas líquidas capaces de digerir acumulaciones superfljas y surfactantes que suelta y licua los depósitos en desgrasadores.

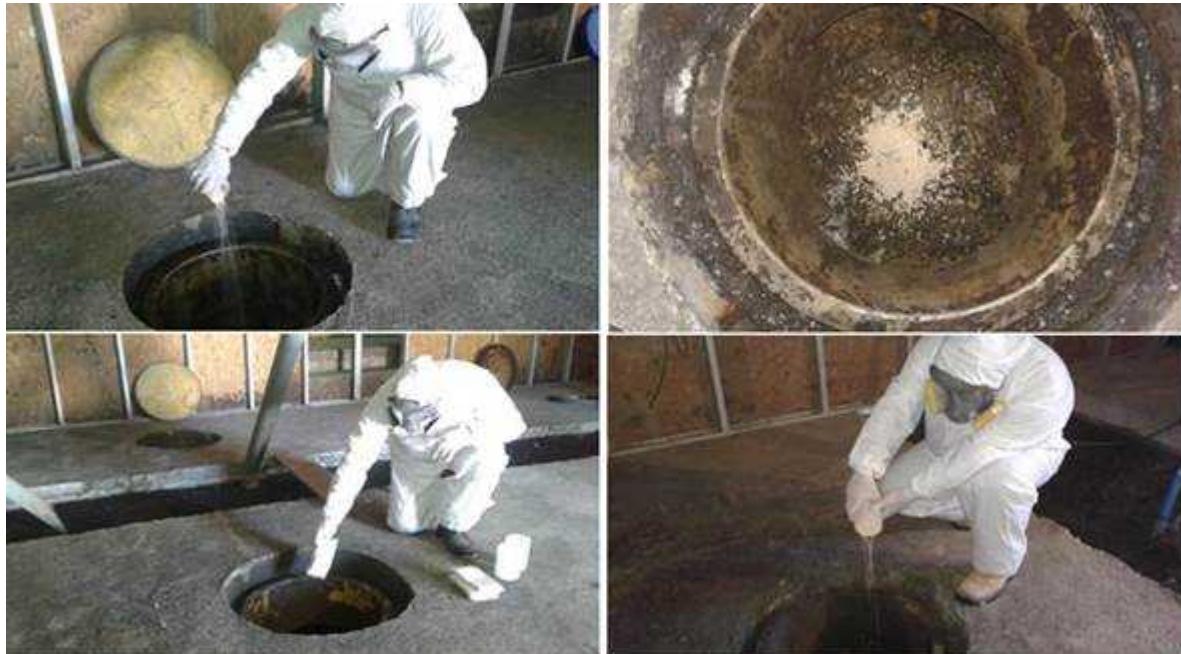
Imagen N°4 – Medición de Cámaras.

Se realiza dosificación en cada etapa en visita a terreno:

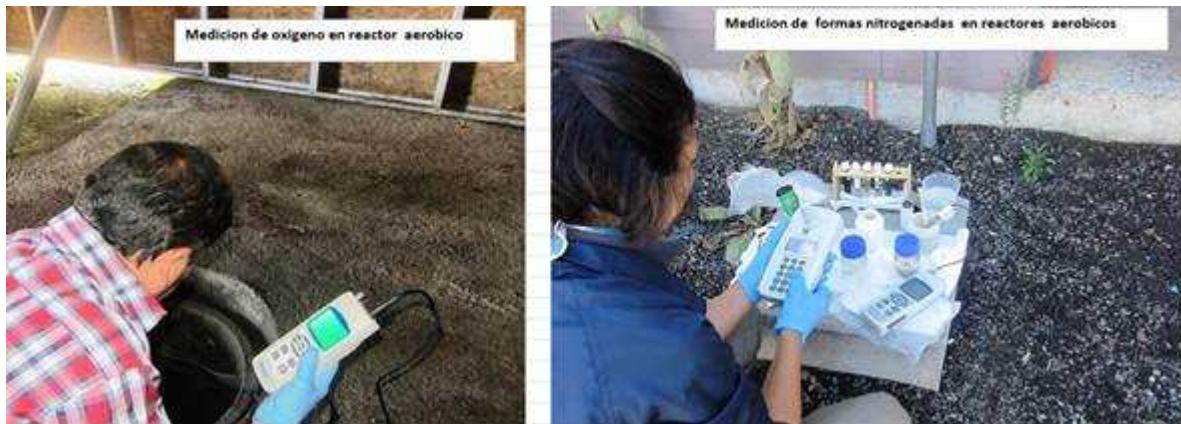
Imagen N°6 – Revisión muestras (Análisis Físico químicos) y muestras para microscopía.

Controles efectuados en terreno con parámetros para control de NTK Nitrógeno total Keldhal.

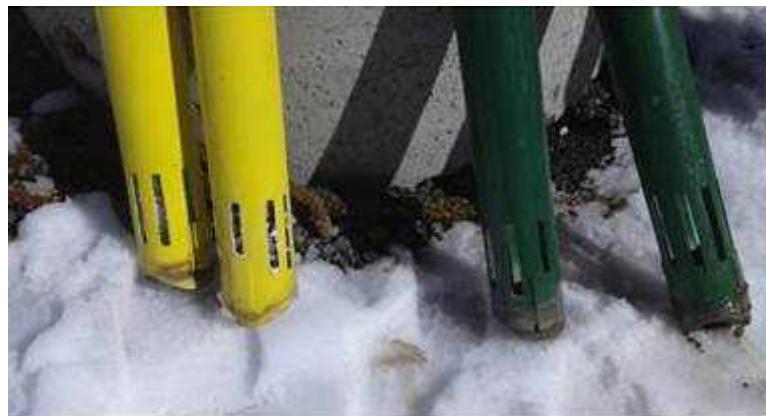
Imagen N°6 – Relleno Dispensadores de tabletas cloradoras y decloradoras.

En el Control de descarga se está controlando el contenido de cloración por medio de Tabletas cloradoras de larga duración como Hipoclorito de calcio y sistema de decloración por medio de tabletas decoradoras de bisulfito de sodio.

Adicionalmente se mide el PH de descarga en los diferentes procesos de tratamiento;

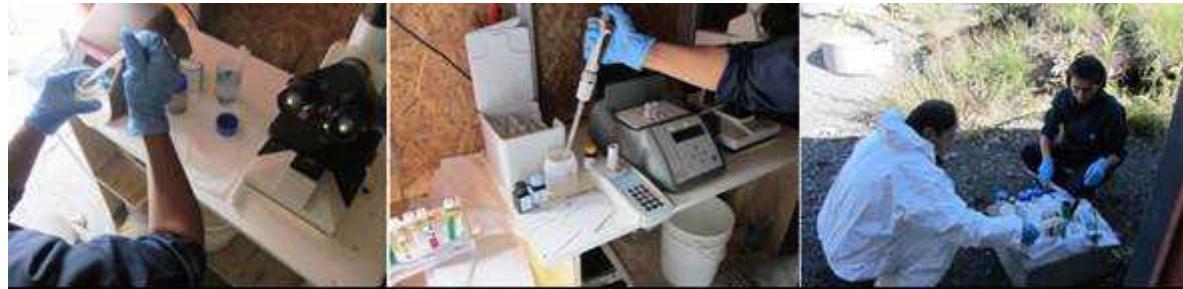
MEDICION DE NITRÓGENO TOTAL KJELDAHL PUNTO DE DESCARGA FINAL PARA AUTOCONTROLES

Es una medición indirecta obtenida de la evaluación de nitrógeno total y nitratos. Ambas mediciones se realizan el equipo spectroquant® move de Merck y se utilizan test en viales.

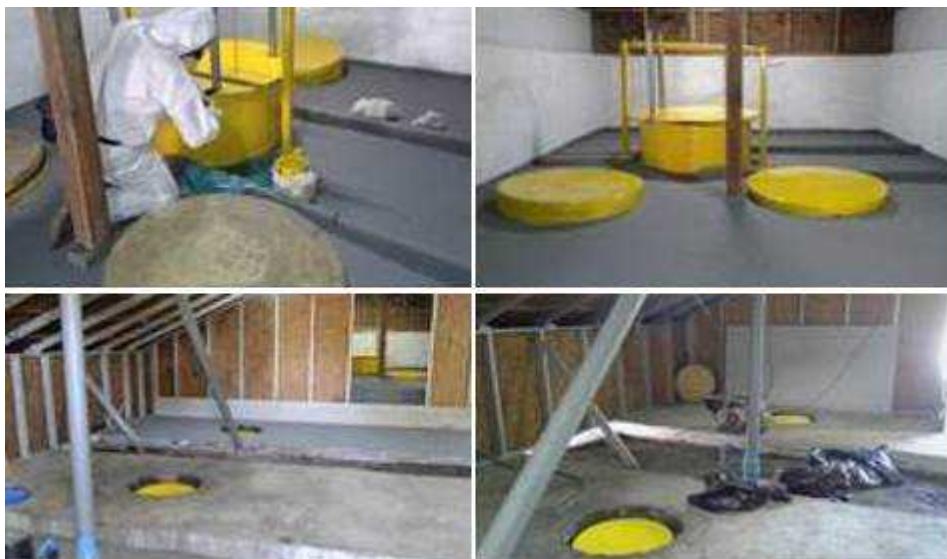
Imagen N°1 – Inspección Planta

La planta de tratamiento de Hotel Corralco no presenta parámetros medidos In Situ fuera de parámetro con finalidad de revisar estados de desgrasador, sistemas de cloración, cámaras de desbastes y funcionamiento de aireadores con respecto a tratamiento de aguas servidas. Se realiza mantención en acceso de camaras con pintado y reparación de tapas. .

Estado Planta Físicamente normal;

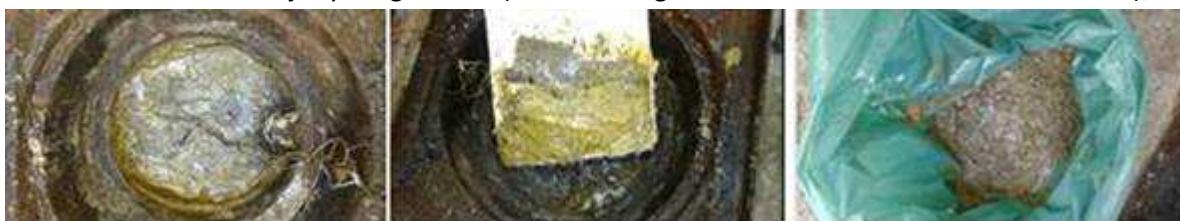
Imagen N°2 – Revisión Cámara desgrasadora (grasa solidada).

Estado de Cámara de rejas y desgrasador (residuos de grasa retirados como residuo doméstico);

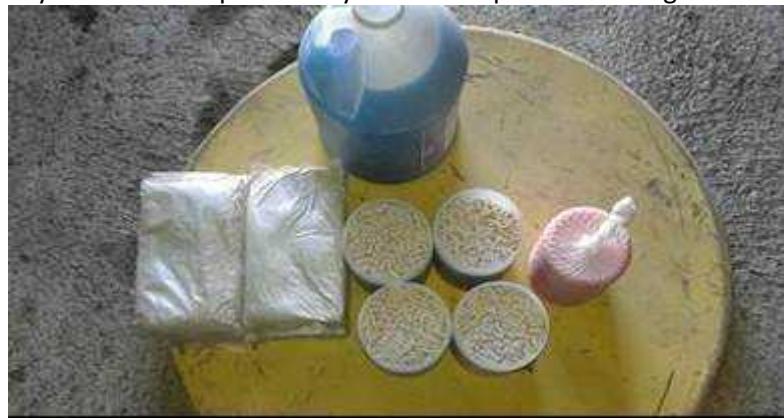
Imagen N°3 – Batería Productos químicos usados en PTA de Tratamiento.

En Hotel se utilizan Bacterias Deshidratadas para mejorar la población de bacterias y ofrecer resistencia a Inhibidores orgánicos en aguas servidas que poseen:

- Cultivos Bacterianos deshidratados viables no patógenos.
- Cultivos enriquecidos con Enzimas amilasa, lipasa, beta-glucanase.
- Biodigestores líquidos con bacterias y enzimas líquidas capaces de digerir acumulaciones superfluas y surfactantes que suelta y licua los depósitos en desgrasadores.

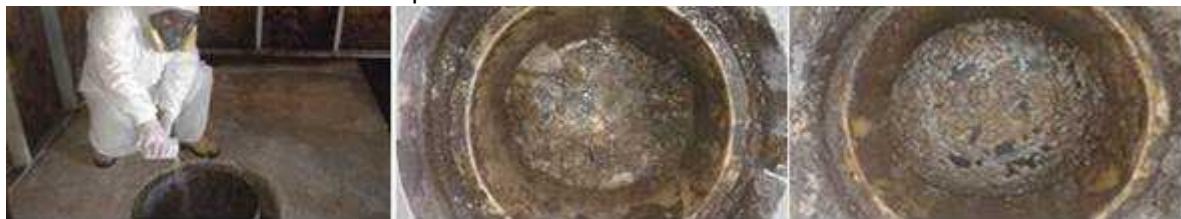
Imagen N°4 – Medición de Cámaras.

Se realiza dosificación en cada etapa en visita a terreno:

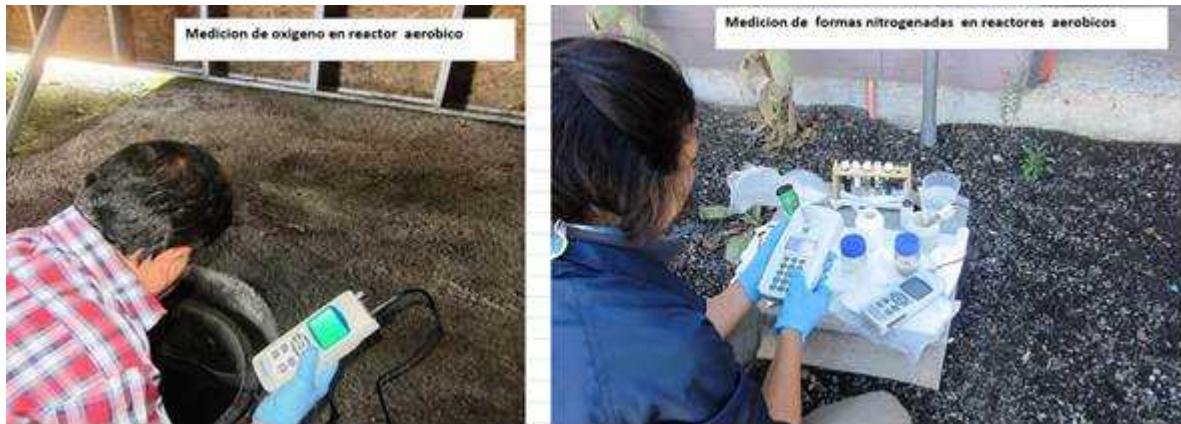
Imagen N°6 – Revisión muestras (Análisis Físico químicos) y muestras para microscopia.

Controles efectuados en terreno con parámetros para control de NTK Nitrógeno total Keldhal.

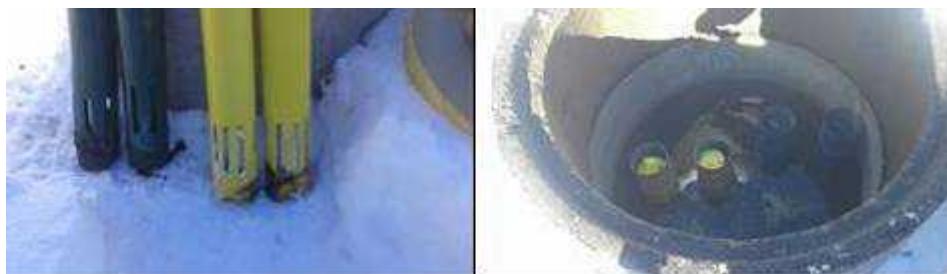
En el Control de descarga se está controlando el contenido de cloración por medio de Tabletas cloradoras de larga duración como Hipoclorito de calcio y sistema de decloración por medio de tabletas decoradoras de bisulfito de sodio.

Imagen N°6 – Relleno Dispensadores de tabletas cloradoras y decloradoras.

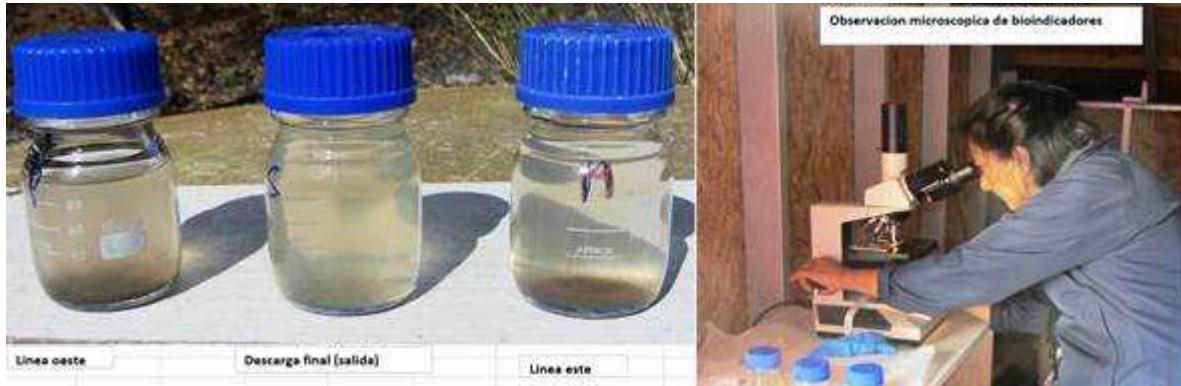
Imagen N°7 – Seguimientos de Nitrógeno amoniacial, nitratos y kjeldahl.

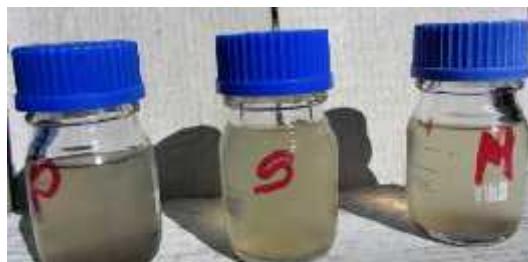
- 1- Se revisa microscopia para contraste de bacterias y la biomasa.
- 2- Se observa mejor población y biomasa.

Imagen N°08 – Mediciones de Microscopia en 70X.

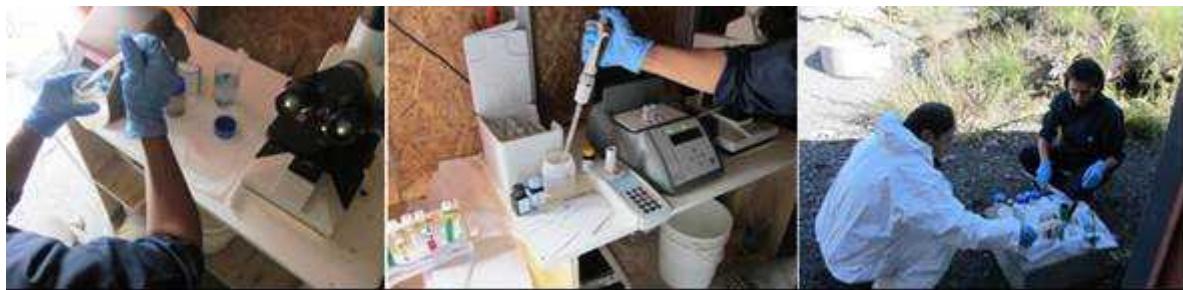
Es una medición indirecta obtenida de la evaluación de nitrógeno total y nitratos. Ambas mediciones se realizan el equipo spectroquant® move de Merck y se utilizan test en viales.

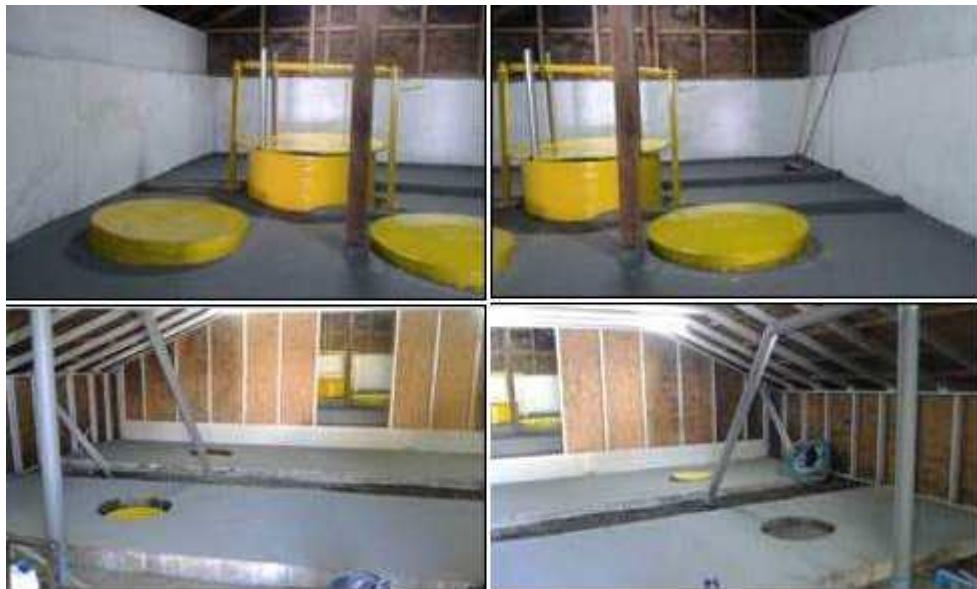
Estado Planta Físicamente normal;

Imagen N°1 – Inspección Planta

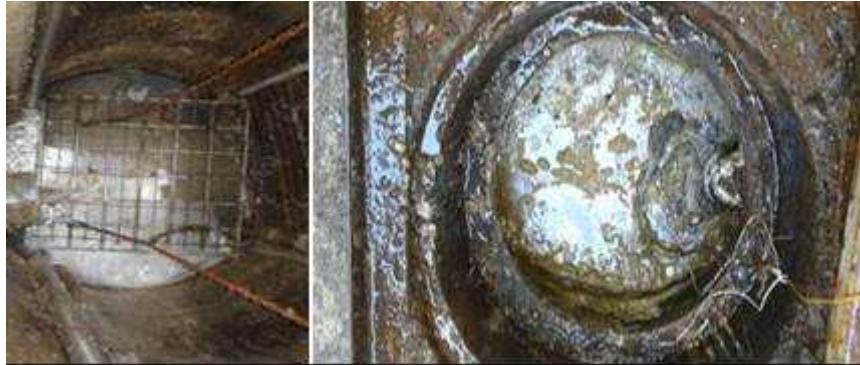
Estado de Cámara de rejas y desgrasador (residuos de grasa retirados como residuo doméstico);

Imagen N°2 – Revisión Cámara desgrasadora (grasa sólida).

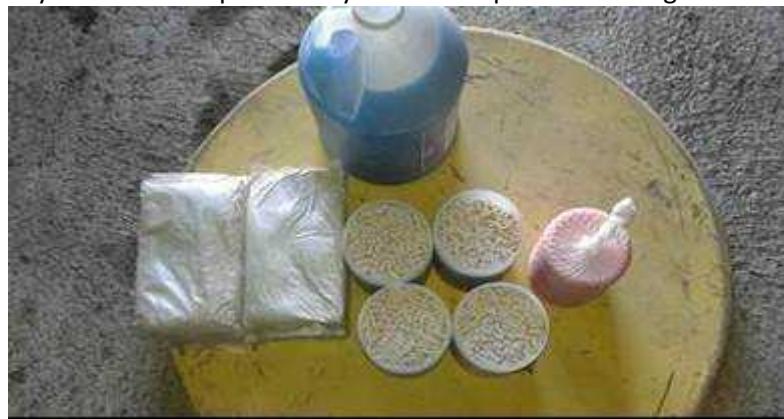
Imagen N°3 – Batería Productos químicos usados en PTA de Tratamiento.

El aporte de PH es levemente acido de 6,5 en carga soluble por lo que no genera mayores aportes de PH negativos para el sistema.

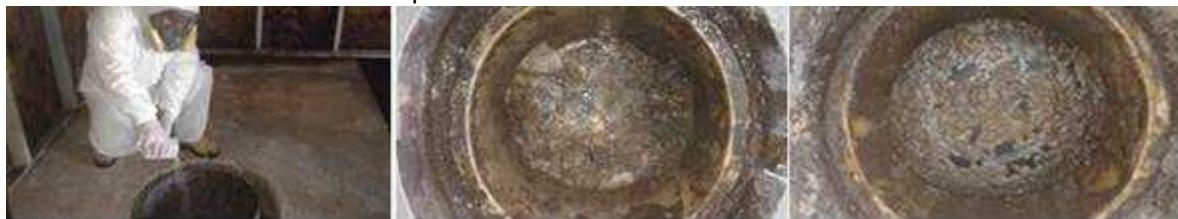
Se realiza dosificación en cada etapa en visita a terreno:

Imagen N°4 – Medición de Cámaras.

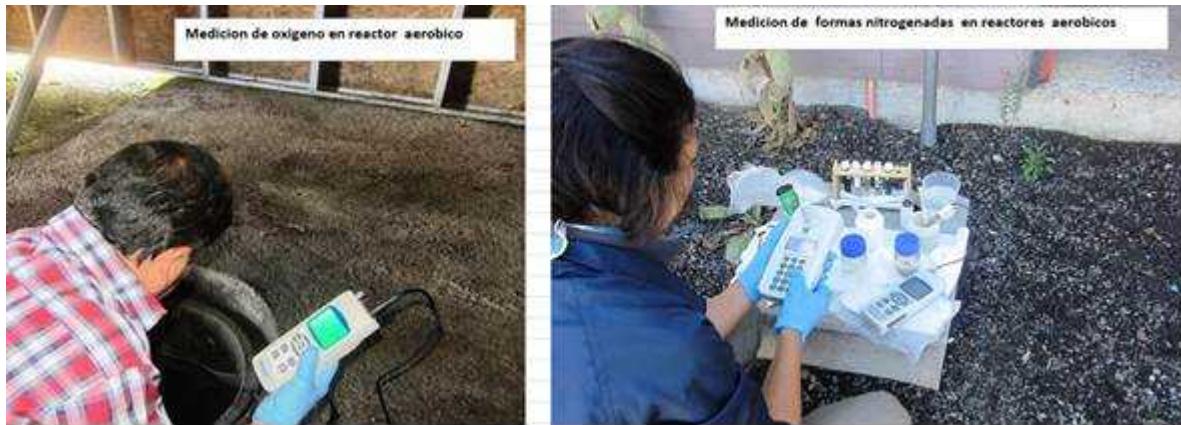
Controles efectuados en terreno con parámetros para control de NTK Nitrógeno total Keldhal.

Imagen N°6 – Revisión muestras (Análisis Físico químicos) y muestras para microscopía.

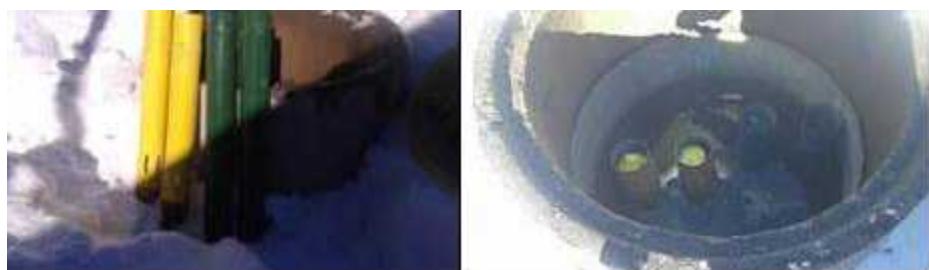
En el Control de descarga se está controlando el contenido de cloración por medio de Tabletas cloradoras de larga duración como Hipoclorito de calcio y sistema de decloración por medio de tabletas decoradoras de bisulfito de sodio.

Imagen N°6 – Relleno Dispensadores de tabletas cloradoras y decloradoras.

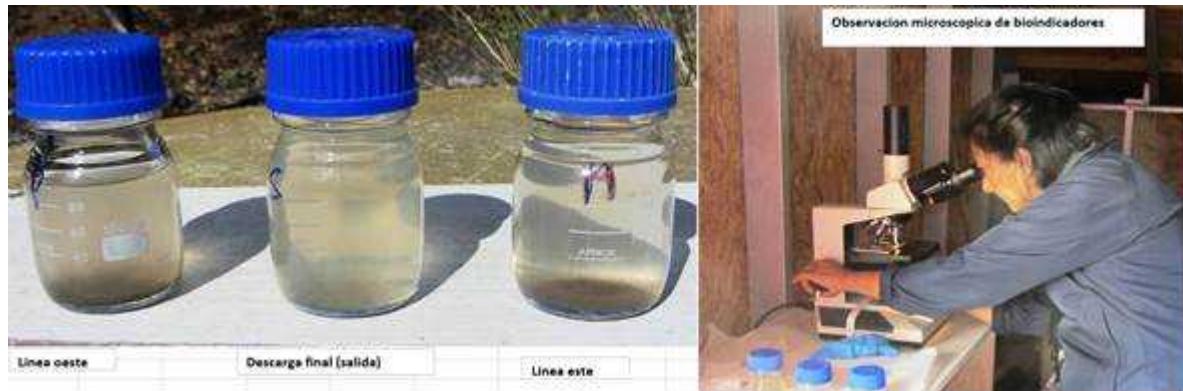
Imagen N°7 – Seguimientos de Nitrógeno amoniacal, nitratos y kjeldahl.

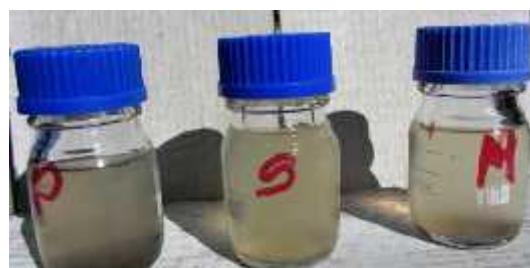
- 1- Se revisa microscopia para contraste de bacterias y la biomasa.
- 2- Se observa mejor población y biomasa.

Imagen N°08 – Mediciones de Microscopia en 70X.

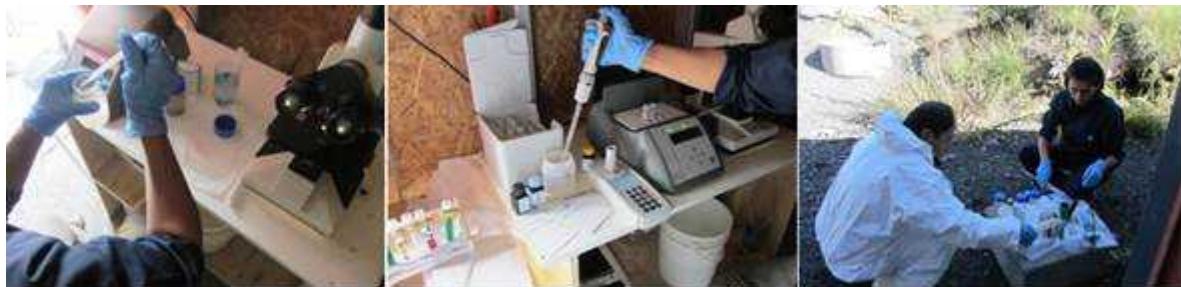
Es una medición indirecta obtenida de la evaluación de nitrógeno total y nitratos. Ambas mediciones se realizan el equipo spectroquant® move de Merck y se utilizan test en viales.

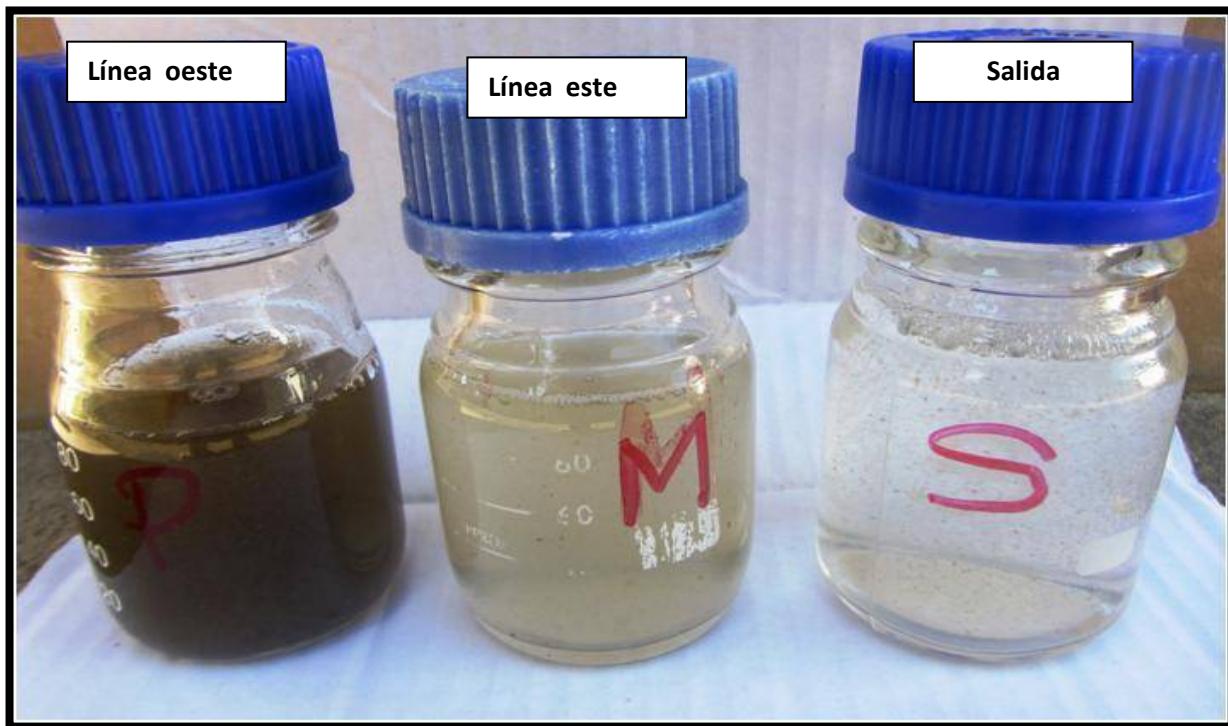
- ✓ El estanque de oxidación de la línea del lado oeste se encuentra con alta carga de lodos provenientes de la sedimentación primaria. Este material de coloración café oscuro genera dificultades en la funcionalidad del reactor inhibiendo la difusión del oxígeno y la presencia de bacterias encargadas de degradar la materia orgánica (Biomasa) lo que se confirma con la inspección microscópica realizada a la muestra.

- ✓ El estanque de aireación de la línea del lado este presenta baja presencia de sólidos suspendidos con una leve tendencia a flocular. La observación microscópica revela que los sólidos corresponden a pequeños floculos bacterianos (Biomasa) en cantidad insuficiente para degradar la materia orgánica que entra al reactor.
- ✓ Los valores de nitrógeno en sus variadas formas (Amonio, nitratos, nitritos y nitrógeno total Kjeldhal) indican deficiencia total para degradar el nitrógeno lo que implica valores fuera de norma en el efluente de salida para el parámetro más sensible de la PTAS del Hotel Corralco como es el Nitrógeno Total Kjeldhal (NTK).
- ✓ Los controles realizados en los estanques de sedimentación secundaria revelan baja sedimentabilidad de los sólidos lo que implica arrastre hacia el efluente de salida lo que se verifica en la muestra tomada en ese punto.

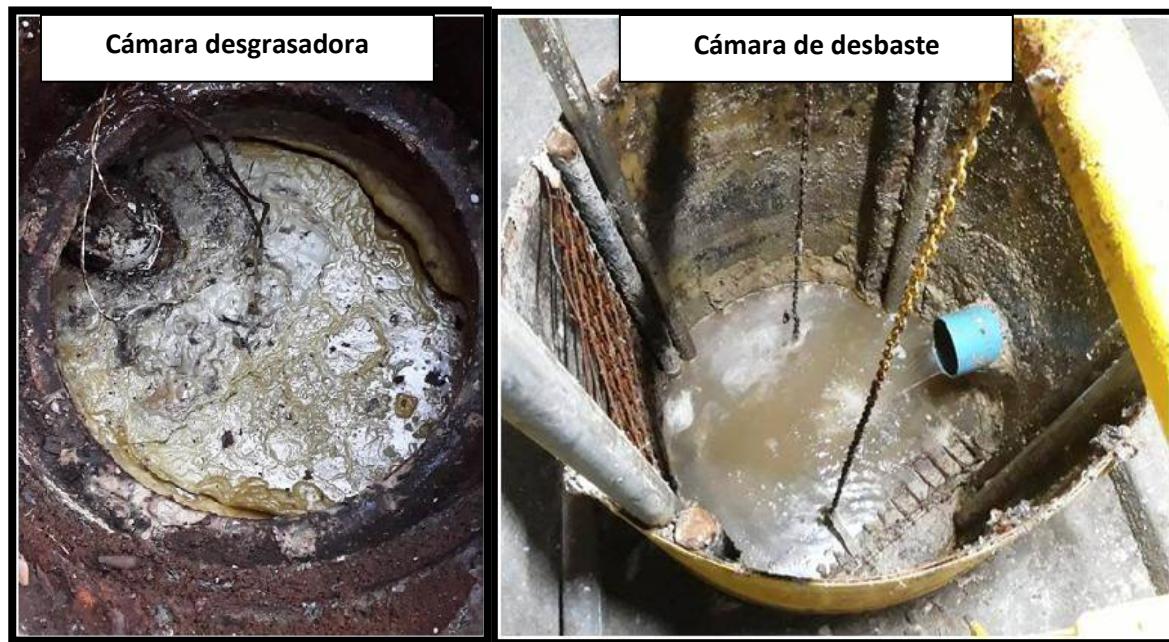
- ✓ La cámara desgrasadora diseñada para la separación de aceites y grasas generadas en el sector de la cocina del hotel se encuentra colmatada de materia flotante (grasas, aceites y otros) lo que sugiere que está operando con baja o nula eficiencia.
- ✓ La cámara de desbaste diseñada para separar el material sólido grueso, antes del ingreso al decantador primario, se encuentra con alta carga de material sólido y nivel alto de afluente a tratar lo que sugiere algún taponamiento que impide el avance normal del agua.
- ✓ La cámara de desinfección diseñada para completar el proceso de depuración y garantizar la eliminación de la contaminación bacteriológica patógena en el efluente de salida, no está cumpliendo la función ya que se encuentra sin carga de pastillas cloradoras y descloradoras.

- ✓ La cámara desgrasadora debe ser sometida a limpieza en forma periódica. Esto consiste en extraer toda la materia sólida flotante cuando se encuentra colmatada, garantizando con esto el adecuado control de olores desagradables, el control de sus efectos negativos en la funcionalidad de la PTAS y el cumplimiento de la norma que regula las emisiones (Norma de emisión de residuos líquidos a aguas subterráneas).

de tipo biológico para biodegradar la carga de aceites y grasas provenientes de la cocina del hotel Corralco. Complementar con charlas dirigidas al personal de la cocina que refuercen el adecuado manejo de residuos con aceites y grasas.

- ✓ Paralelamente mejorar la eficiencia de la reja de desbaste cerrando (en lo posible) la malla de retención y aumentando la periodicidad del retiro del material retenido.
- ✓ Retomar el uso de pastillas cloradoras y decloradoras para el tratamiento de desinfección del efluente final.
- ✓ Cuando las medidas antes mencionadas estén aplicadas y evaluadas, se recomienda inocular la planta con bacterias para mejorar la eficiencia de degradación de materia orgánica y la eficiencia en la reducción de los compuestos de nitrógeno.
