Estudio de Análisis de Suelos

Proyecto Fundición de Plomo Alcones.

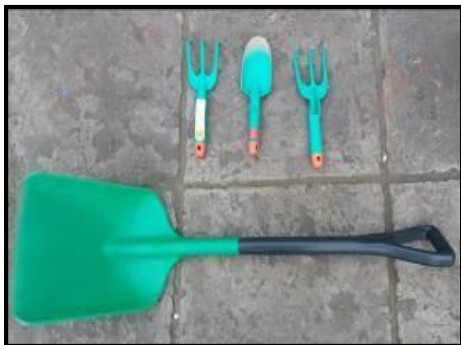
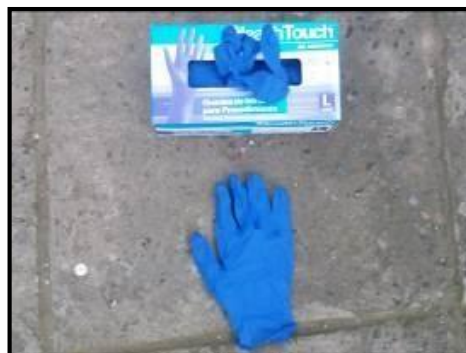
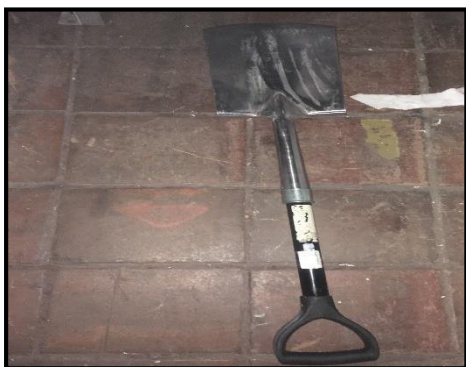
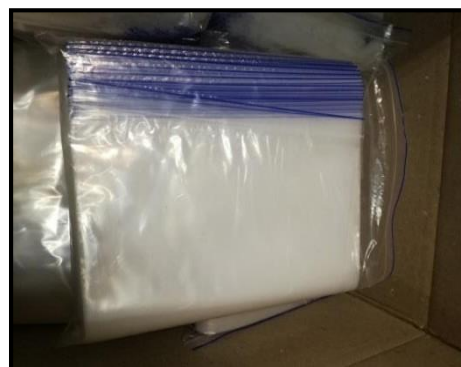
Fotografía 2. Materiales utilizados.

Los materiales utilizados en la campaña de muestreo del febrero de 2020, fueron: pala de plástico, guantes y bolsas herméticas (Fotografía 1).

Palas plásticas

Guantes de látex

Pala acero inoxidable

Bolsas herméticas

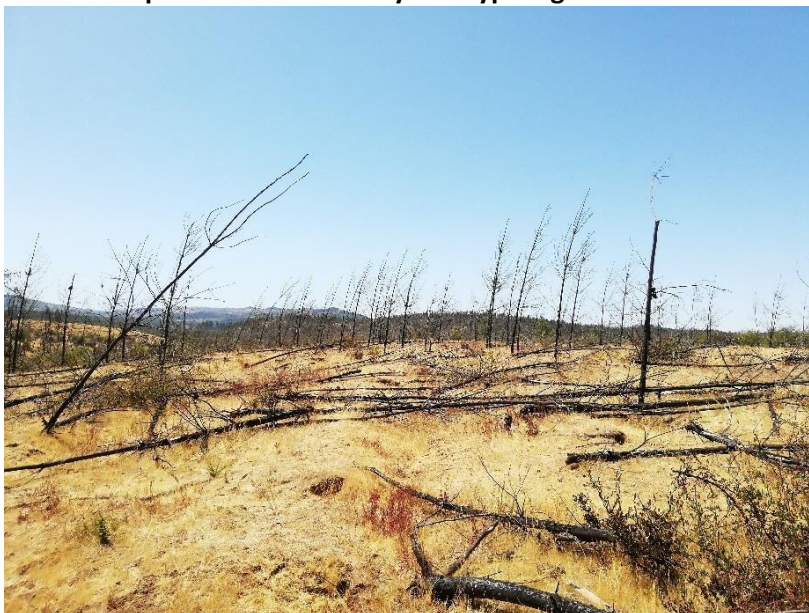
Fotografía 3. Bosque de Pinus radiata y Eucalyptus globulus en Fundo Alcones.

El área corresponde a un sector rural de la comuna de Marchigüe, en el cual se presentan pequeños caseríos aislados. En el año 2017, específicamente en el mes de enero, el sector fue afectado por un incendio forestal, el cual consumió una superficie de más de quince mil hectáreas de plantaciones de *Eucalyptus glubulus*, *Pinus radiata*, matorrales y pastizales. El Fundo Alcones sufrió las consecuencias de ello, lo que conlleva a una pérdida de la calidad del suelo de la zona en cuestión. A continuación se puede observar una imagen representativa de las consecuencias del incendio forestal mencionado.

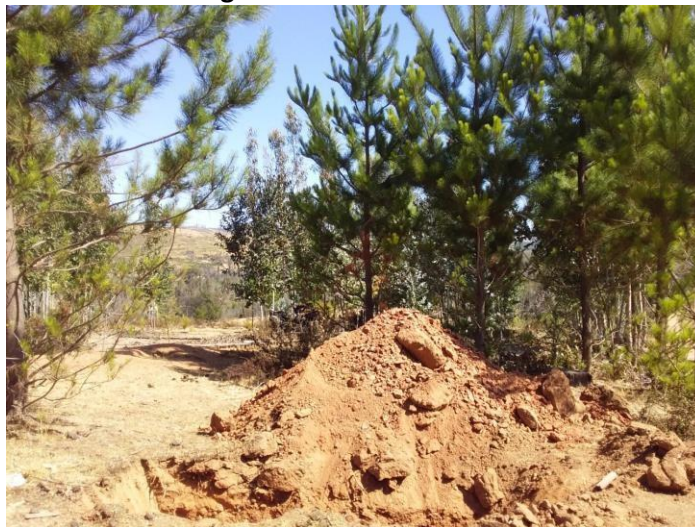
Fotografía 4. Entorno Calicata 1

- Tipo de uso de suelo: Actividad Productiva.
- Sub tipo: Forestal.
- Clase de Capacidad de Uso: Clase VI.
- Atributos críticos y/o limitaciones: Terreno escarpado o cerros; texturas finas; secano costero con muy baja pluviometría; drenaje pobre.

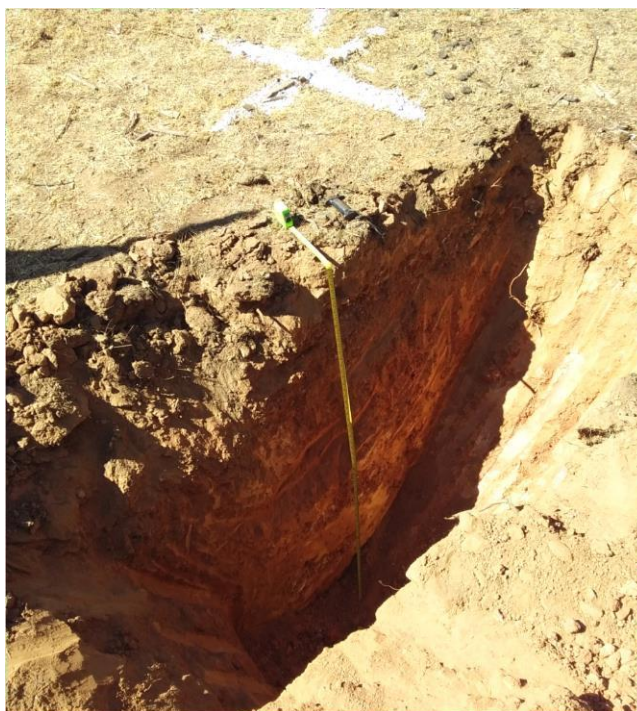
Fotografía 5. Detalle de Calicata C1.

A continuación se puede observar una imagen representativa de la calicata descrita.

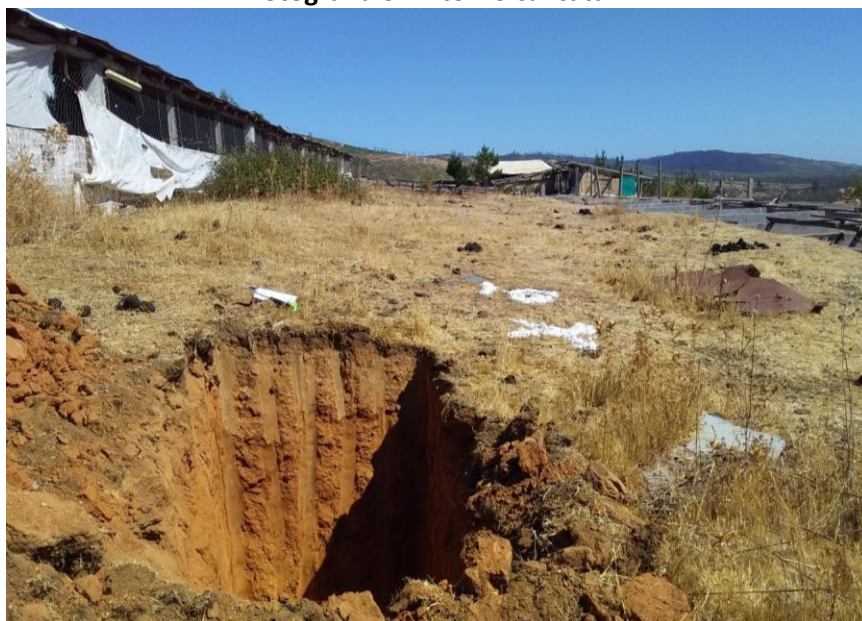
Fotografía 6. Entorno calicata 2

- Atributos críticos y/o limitaciones: Terreno escarpado o cerros; texturas finas; secano costero con muy baja pluviometría; drenaje pobre.

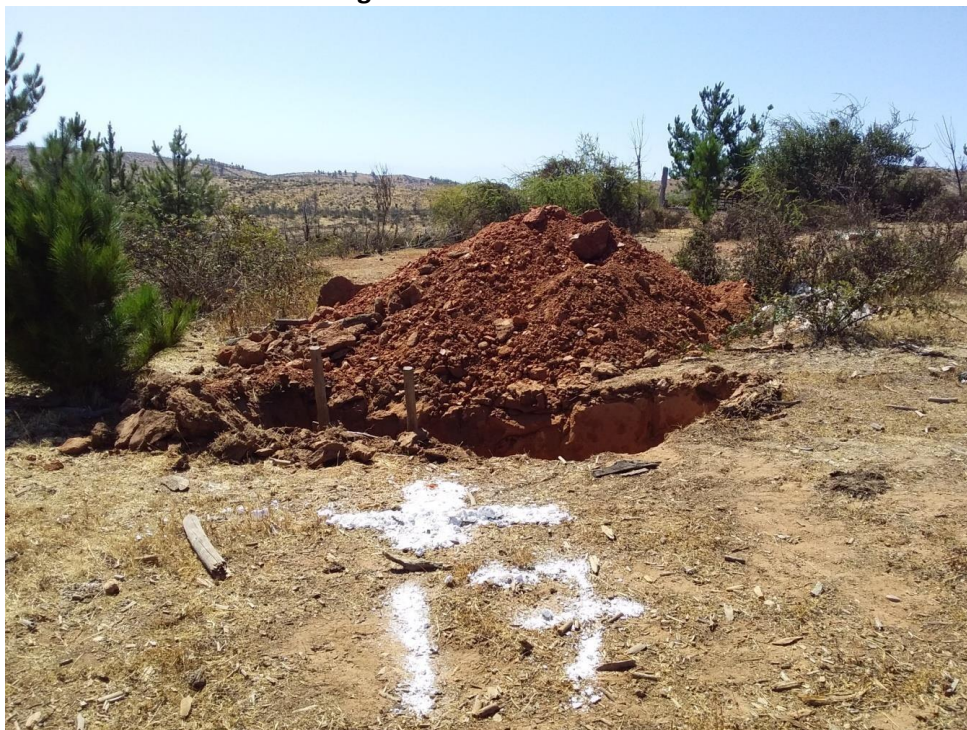
Fotografía 8. Entorno calicata 3

- Tipo de uso de suelo: Actividad Productiva.
- Sub tipo: Forestal y Ganadería.
- Clase de Capacidad de Uso: Clase VI.
- Atributos críticos y/o limitaciones: Terreno escarpado o cerros; texturas finas; secano costero con muy baja pluviometría; drenaje pobre.

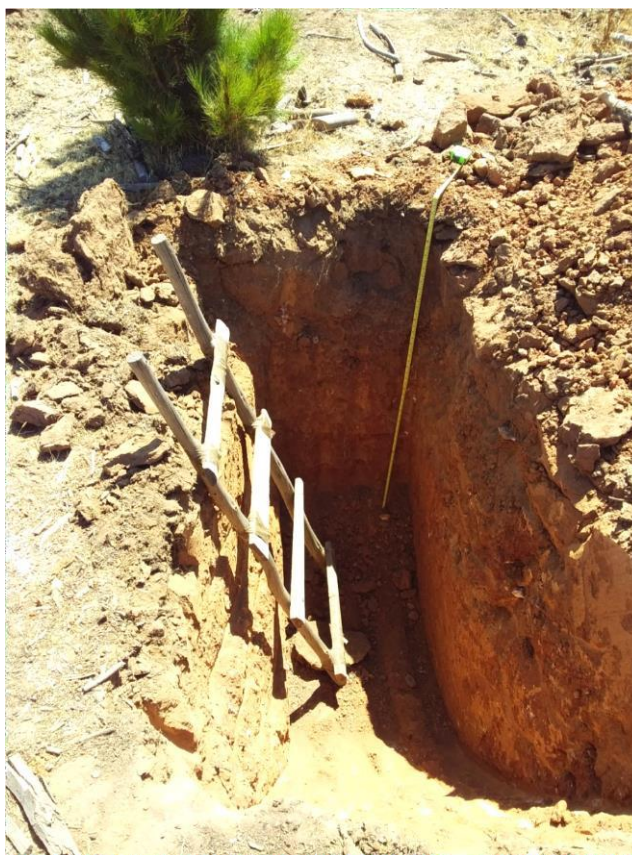
Fotografía 9. Detalle de Calicata C3.

A continuación se puede observar una imagen representativa de la calicata descrita.

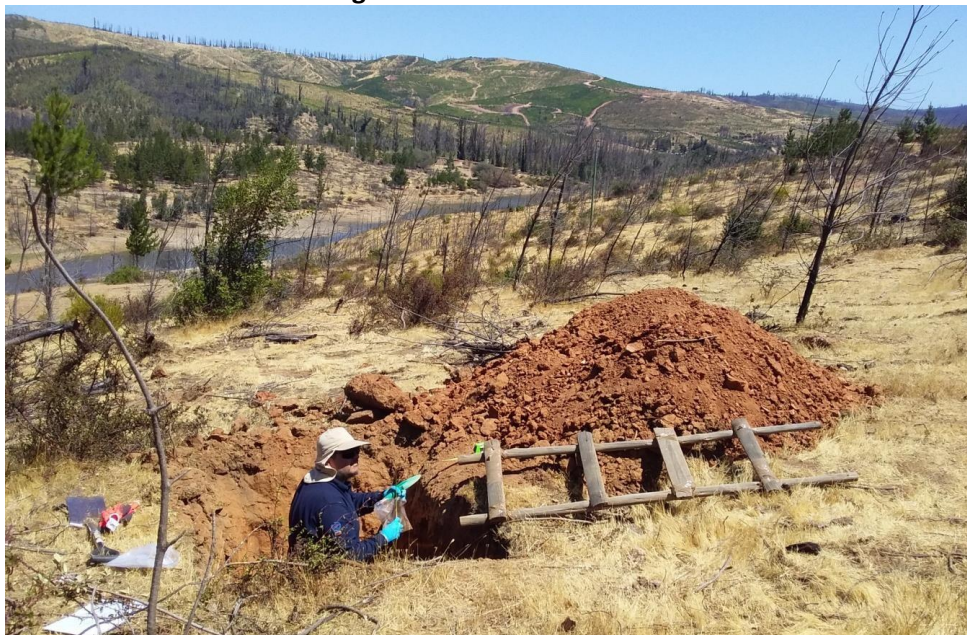
Fotografía 10. Entorno calicata 4

- Tipo de uso de suelo: Actividad Productiva.
- Sub tipo: Forestal.
- Clase de Capacidad de Uso: Clase VI.
- Atributos críticos y/o limitaciones: Terreno escarpado con una pendiente fuerte (>15%); texturas finas; secano costero con muy baja pluviometría; drenaje pobre.

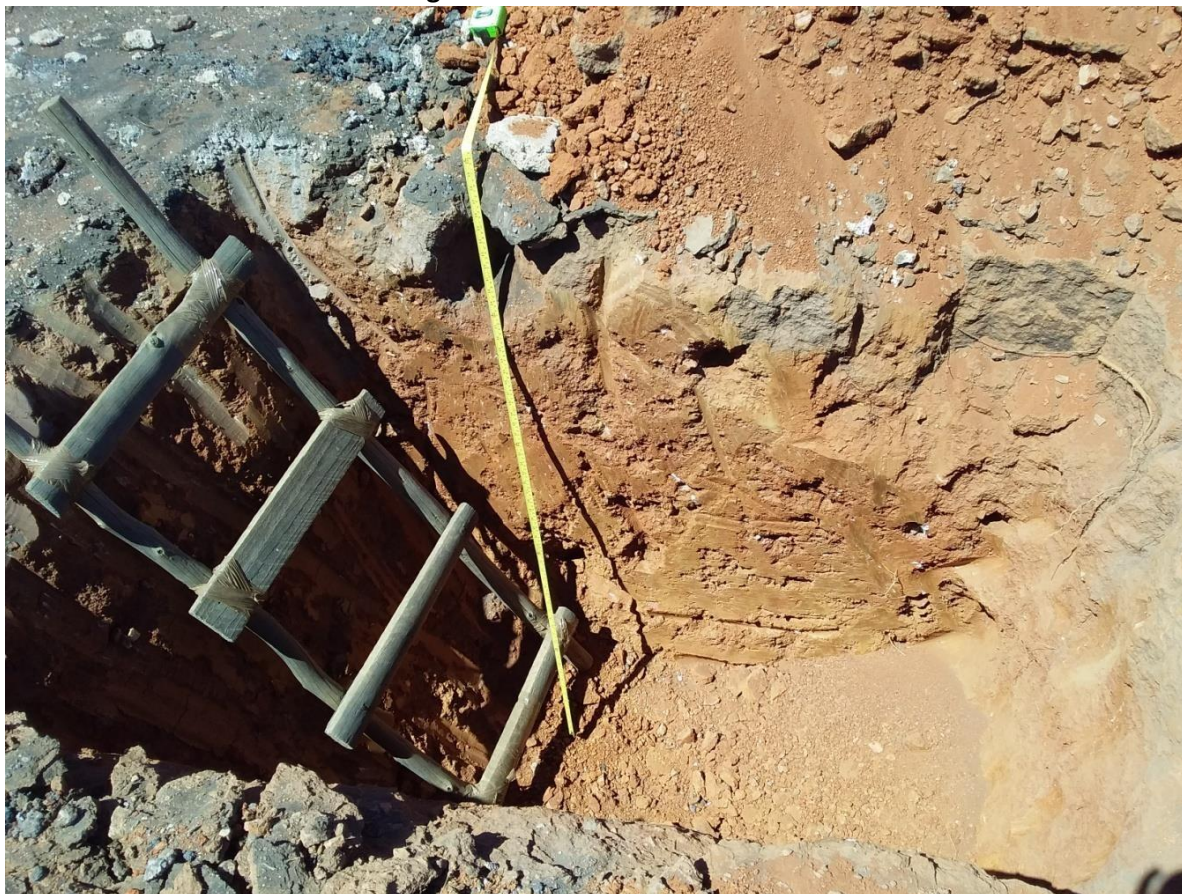
Fotografía 13. Detalle de Calicata C5.

A continuación se puede observar una imagen representativa de la calicata descrita.

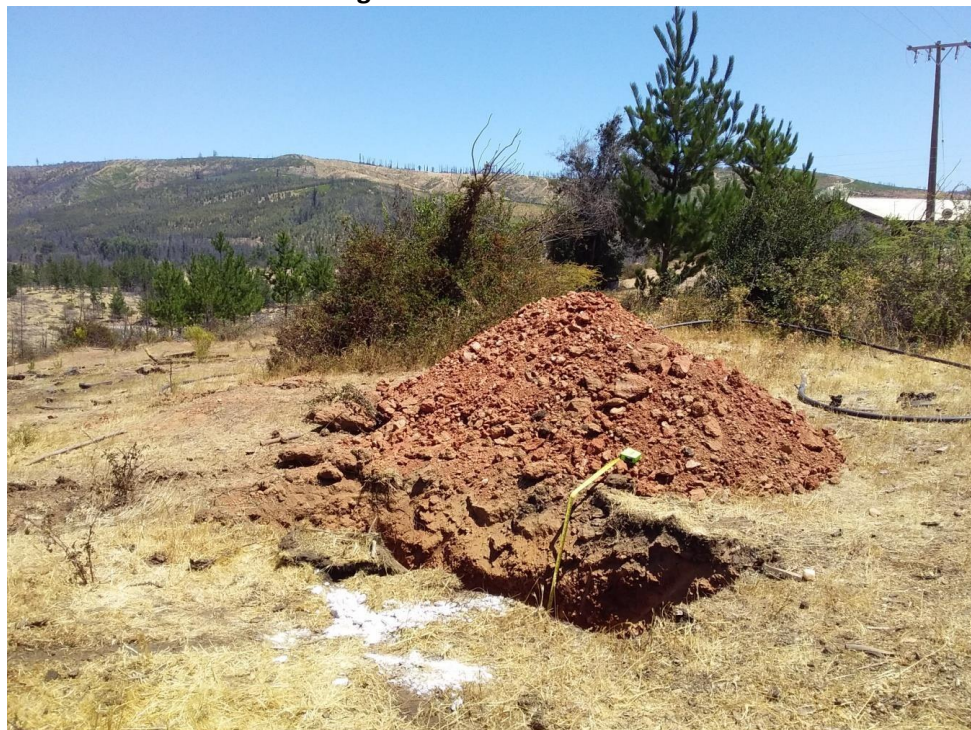
Fotografía 14. Entorno calicata 6

- Tipo de uso de suelo: Actividad Productiva.
- Sub tipo: Forestal
- Clase de Capacidad de Uso: Clase VI.
- Atributos críticos y/o limitaciones: Terreno escarpado o cerros; texturas finas; seco costero con muy baja pluviometría; drenaje pobre.

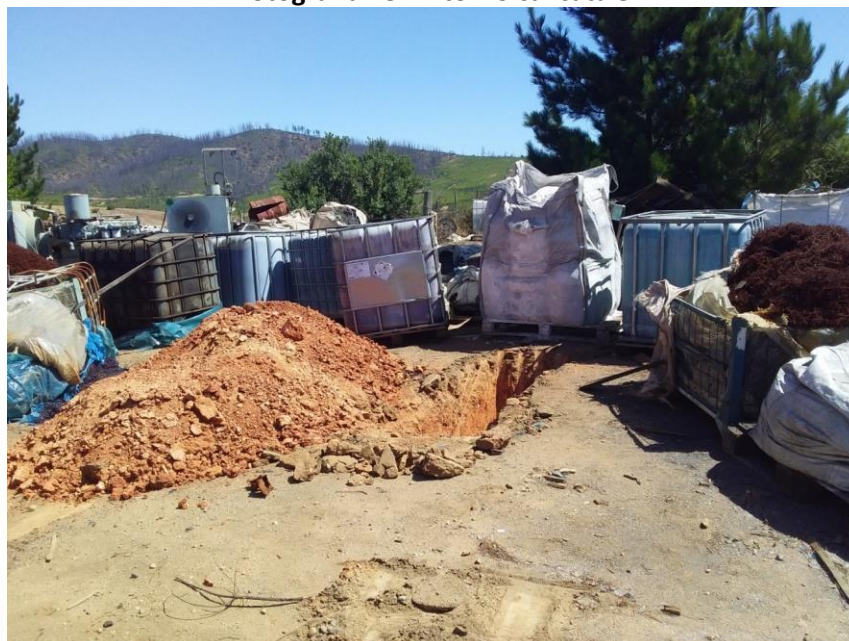
Fotografía 18. Entorno calicata 8

- Tipo de uso de suelo: Actividad Productiva.
- Sub tipo: Industrial
- Clase de Capacidad de Uso: Clase VI.
- Atributos críticos y/o limitaciones: Terreno escarpado o cerros; texturas finas; secano costero con muy baja pluviometría; drenaje pobre.

El punto C8 presenta una superación a la normativa internacional en la muestra superficial. Tal como se puede observar en la Fotografía N°17, este punto se encuentra ubicado en un sector utilizado como depósito de chatarra y de sacos con escoria, por lo que el valor de la muestra superficial se debe a la acción del viento, posicionado el material de los sacos en la superficie del terreno.

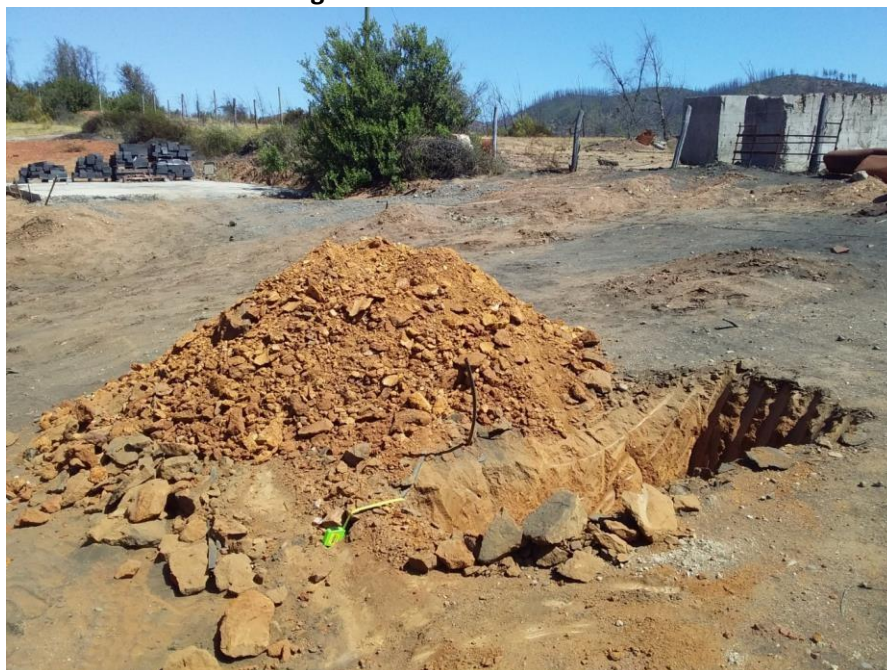
Fotografía 20. Entorno calicata 9

- Tipo de uso de suelo: Actividad Productiva.
- Sub tipo: Industrial
- Clase de Capacidad de Uso: Clase VI.
- Atributos críticos y/o limitaciones: Terreno escarpado o cerros; texturas finas; seco costero con muy baja pluviometría; drenaje pobre.

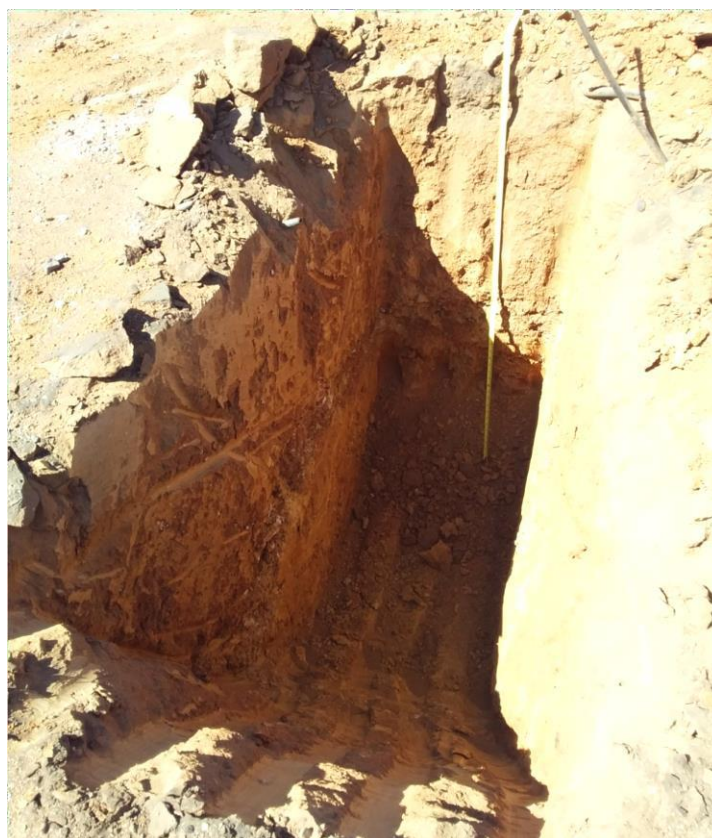
Fotografía 21. Detalle de Calicata C9.

A continuación se puede observar una imagen representativa de la calicata descrita.

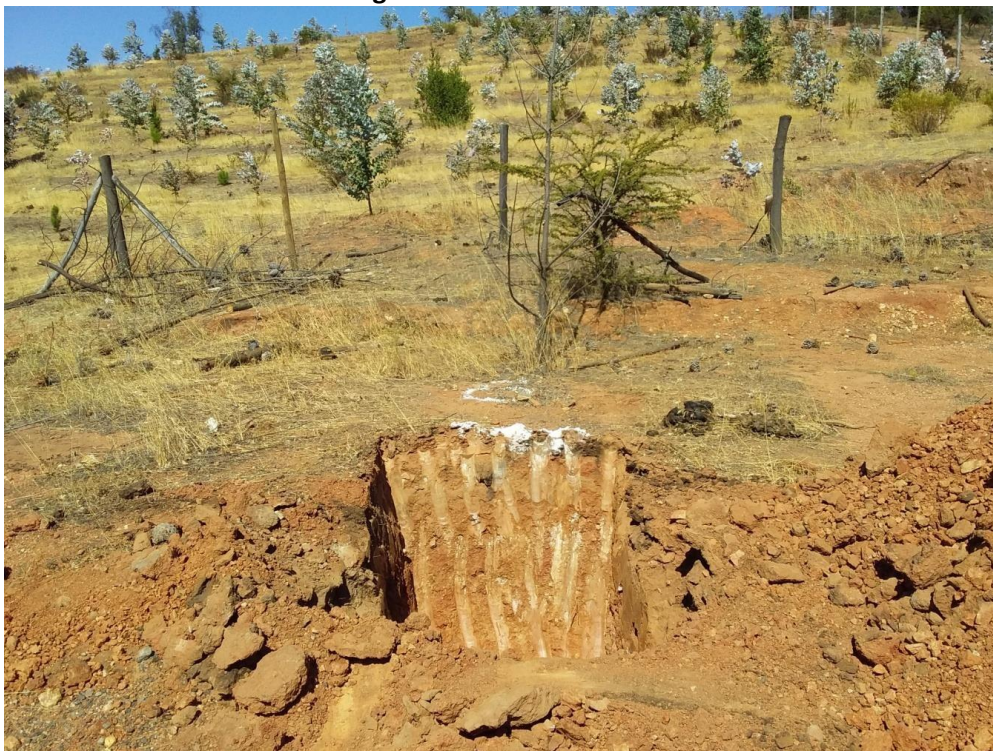
Fotografía 22. Entorno calicata 10

- Tipo de uso de suelo: Actividad Productiva.
- Sub tipo: Forestal
- Clase de Capacidad de Uso: Clase VI.
- Atributos críticos y/o limitaciones: Terreno escarpado con una pendiente fuerte (>15%); texturas finas; secano costero con muy baja pluviometría; drenaje pobre.

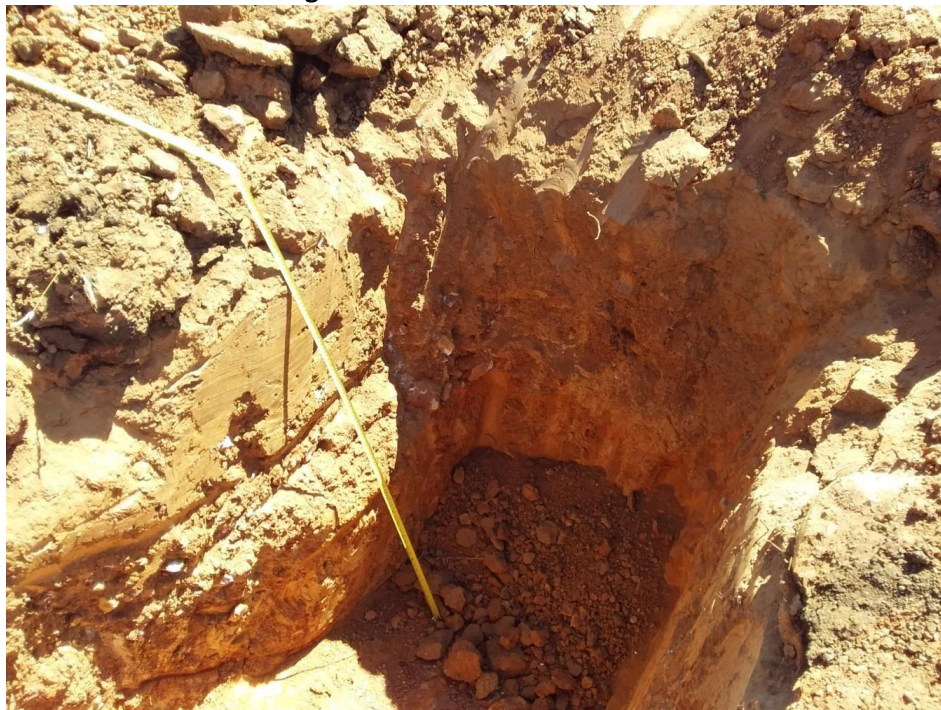
Fotografía 23. Detalle de Calicata C10.

Este sondeo se encuentra en un área de pendiente pronunciada, mayor pedregosidad superficial y profundo.

A continuación se puede observar una imagen representativa de la calicata descrita.

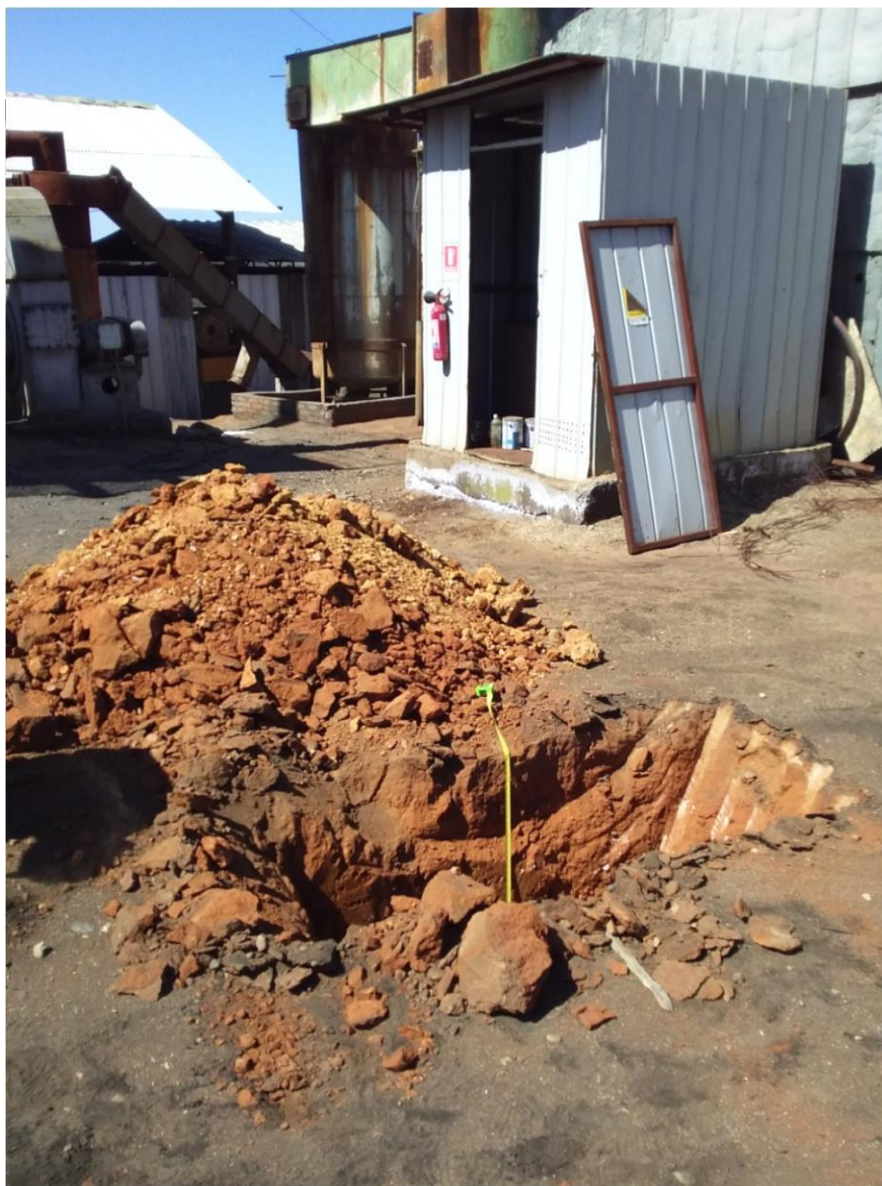
Fotografía 24. Entorno calicata 11

- Tipo de uso de suelo: Actividad Productiva.
- Sub tipo: Industrial
- Clase de Capacidad de Uso: Clase VI.
- Atributos críticos y/o limitaciones: Terreno escarpado o cerros; texturas finas; secano costero con muy baja pluviometría; drenaje pobre.

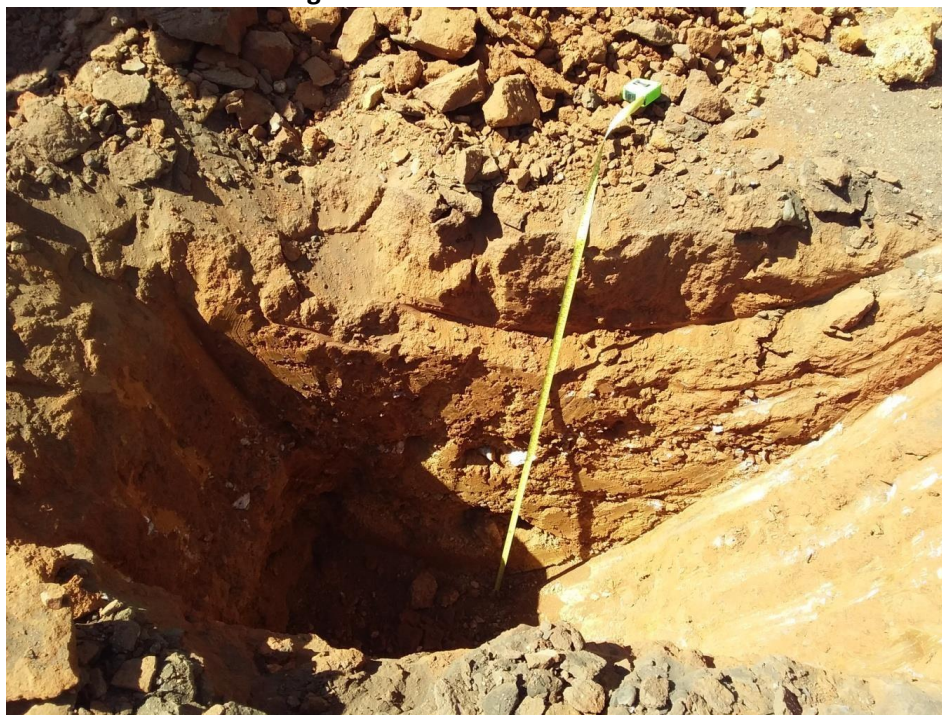
Fotografía 25. Detalle de Calicata C11.

A continuación se puede observar una imagen representativa de la calicata descrita.

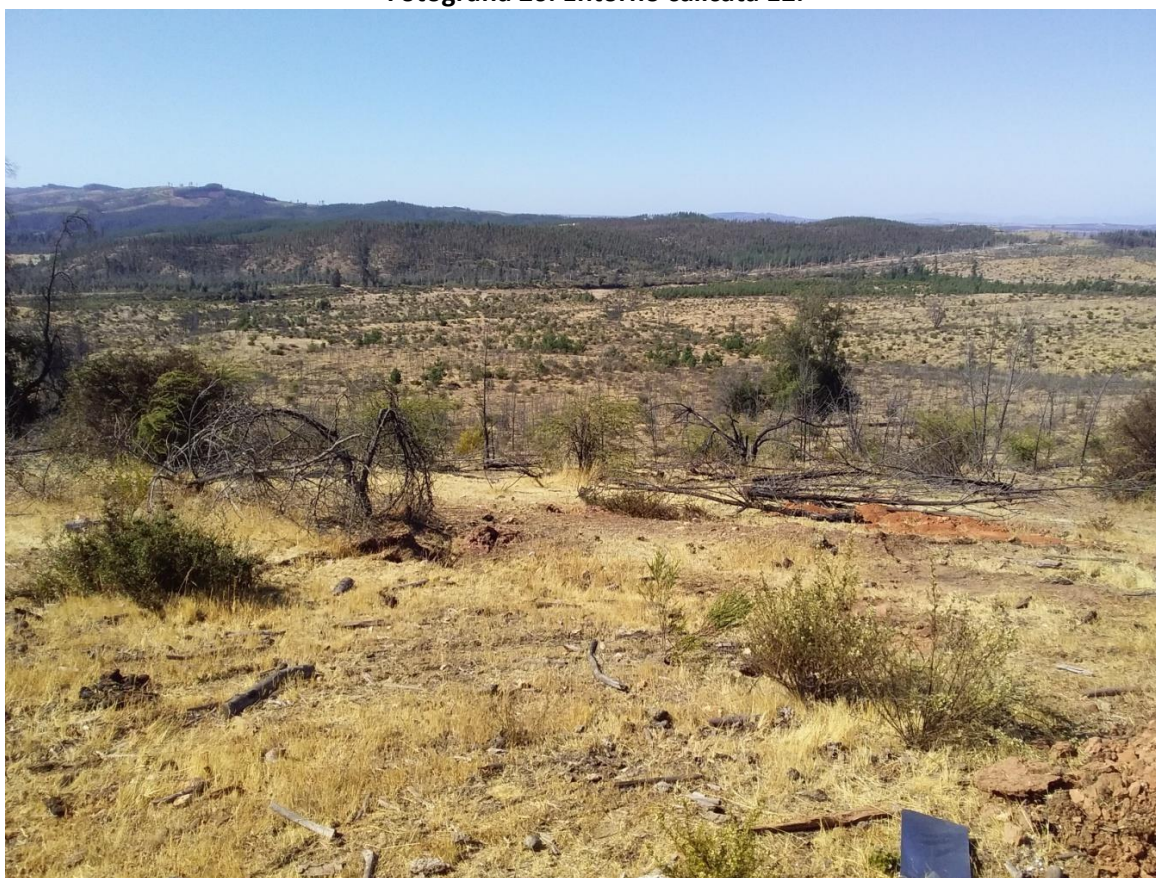
Fotografía 26. Entorno calicata 12.

- Tipo de uso de suelo: Actividad Productiva.
- Sub tipo: Forestal
- Clase de Capacidad de Uso: Clase VI.
- Atributos críticos y/o limitaciones: Terreno escarpado o cerros; texturas finas; seco costero con muy baja pluviometría; drenaje pobre.

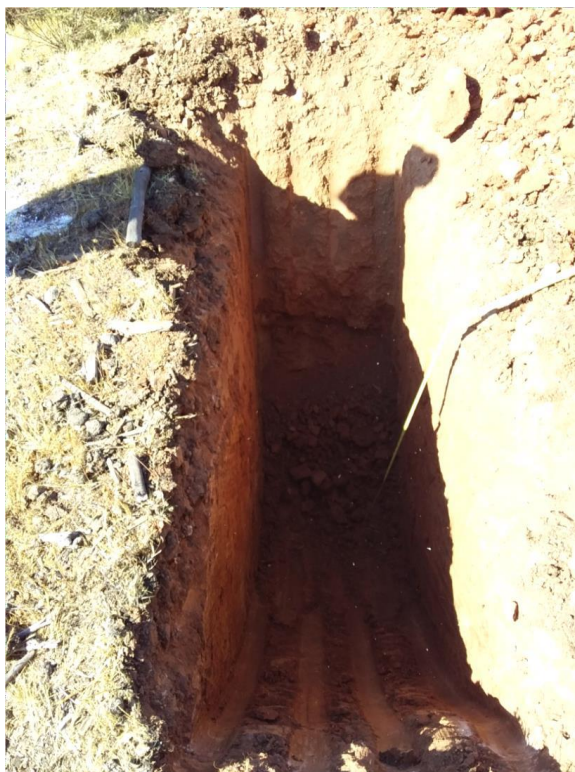
Fotografía 27. Detalle de Calicata C12.

A continuación se puede observar una imagen representativa de la calicata descrita.

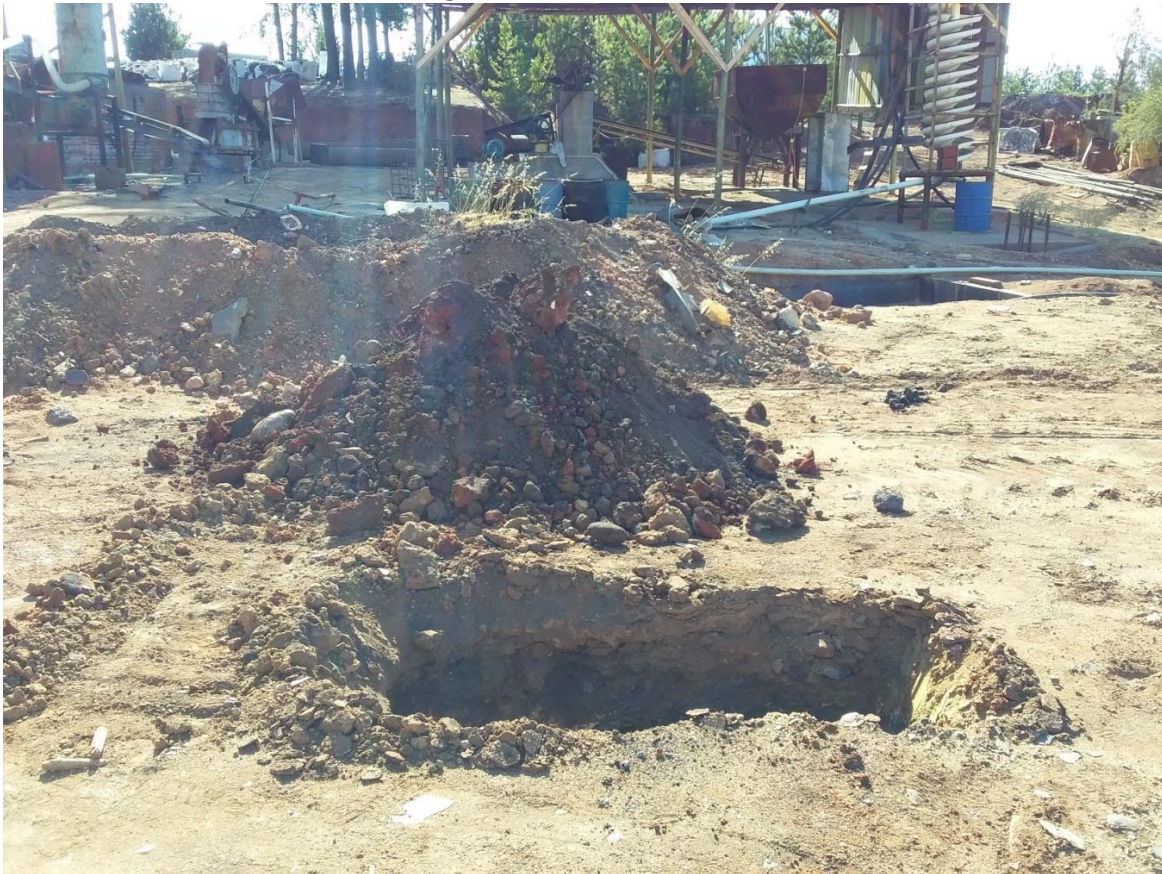
Fotografía 28. Entorno calicata 13

- Sub tipo: Industrial
- Clase de Capacidad de Uso: Clase VI.
- Atributos críticos y/o limitaciones: Terreno escarpado o cerros; texturas finas; secano costero con muy baja pluviometría; drenaje pobre.

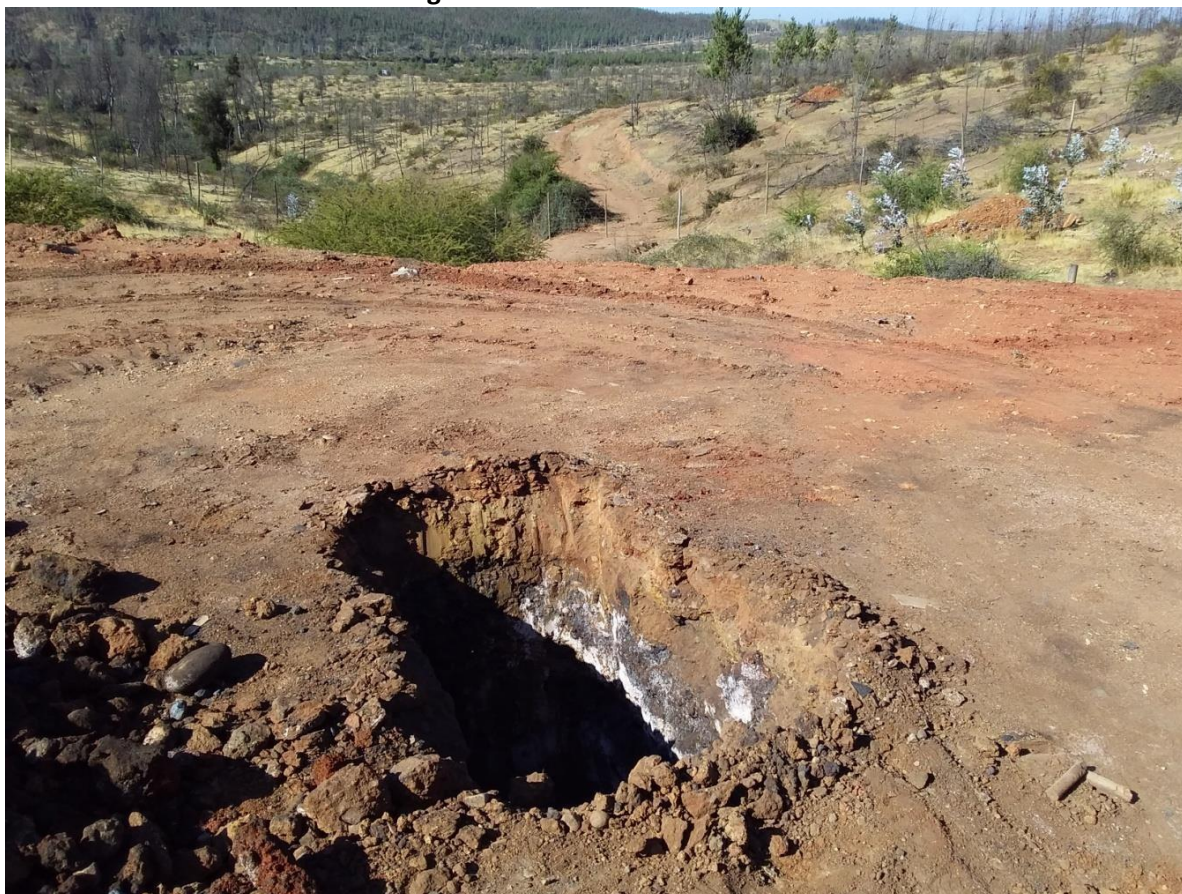
Fotografía 29. Detalle de Calicata 13.

A continuación se puede observar una imagen representativa de la calicata descrita.

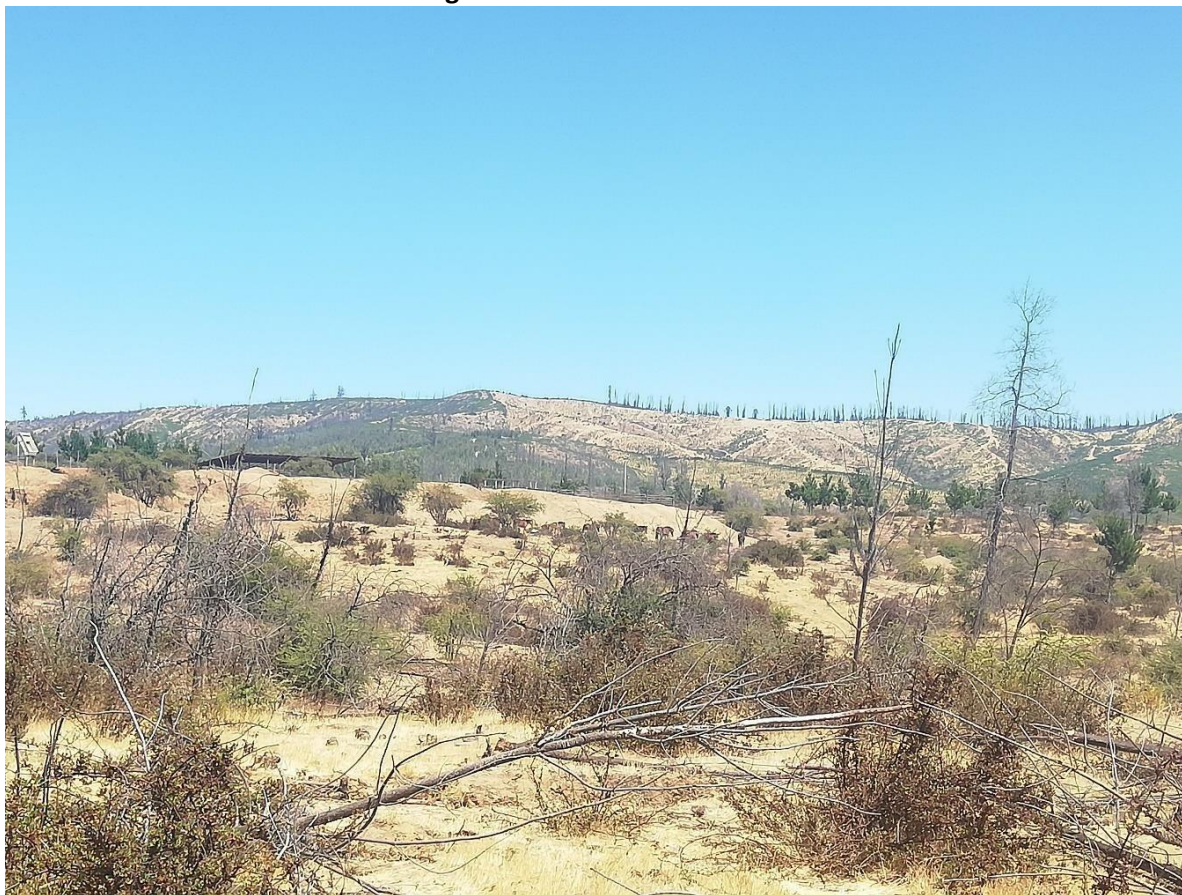
Fotografía 30. Entorno calicata 14

secano costero con muy baja pluviometría; drenaje pobre.

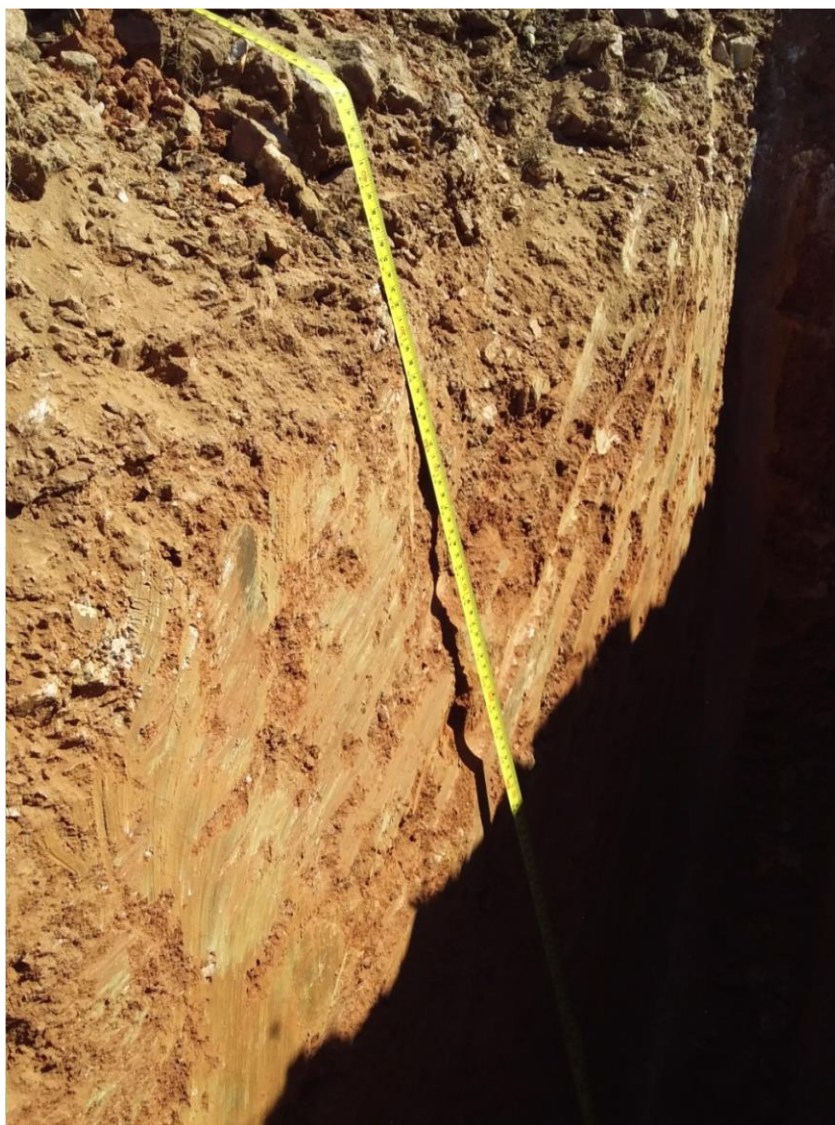
Fotografía 31. Detalle de Calicata C14.

A continuación se puede observar una imagen representativa de la calicata descrita.

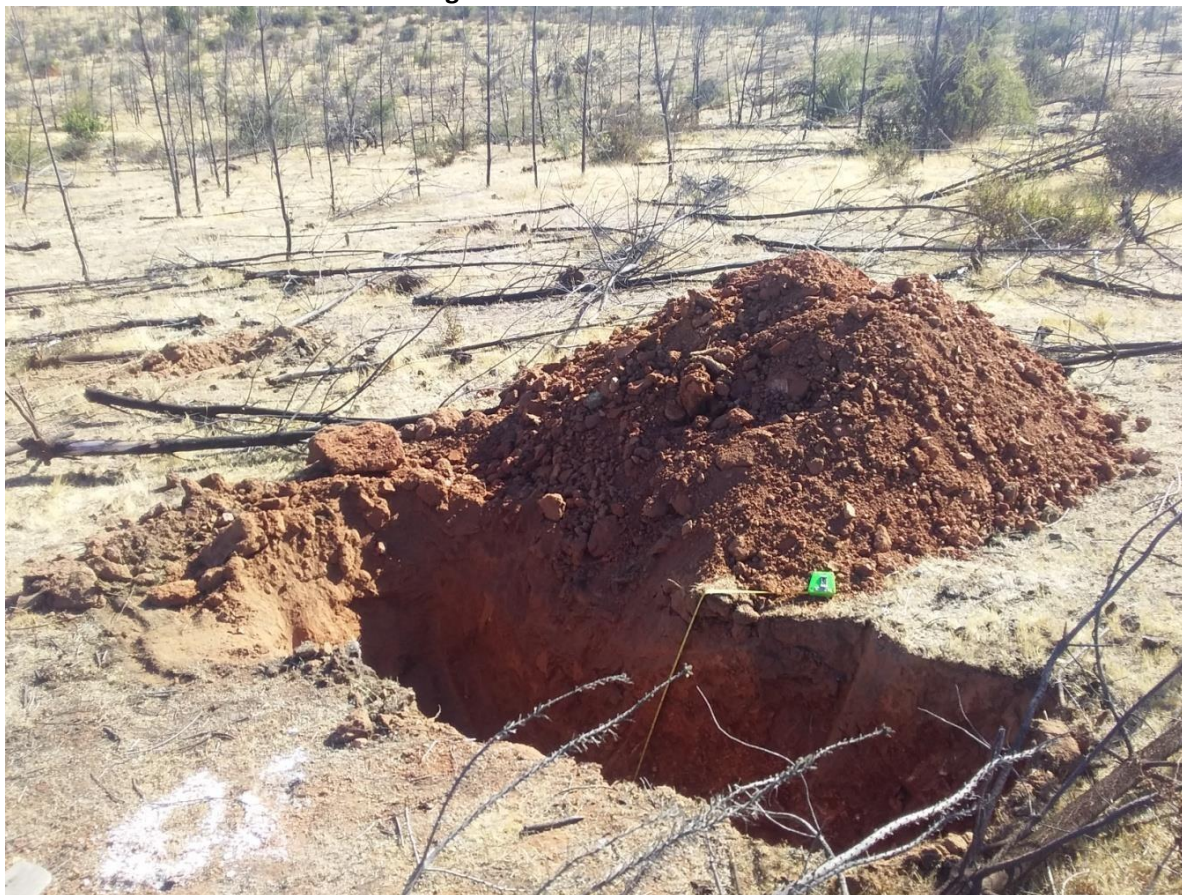
Fotografía 32. Entorno calicata 15

secano costero con muy baja pluviometría; drenaje pobre.

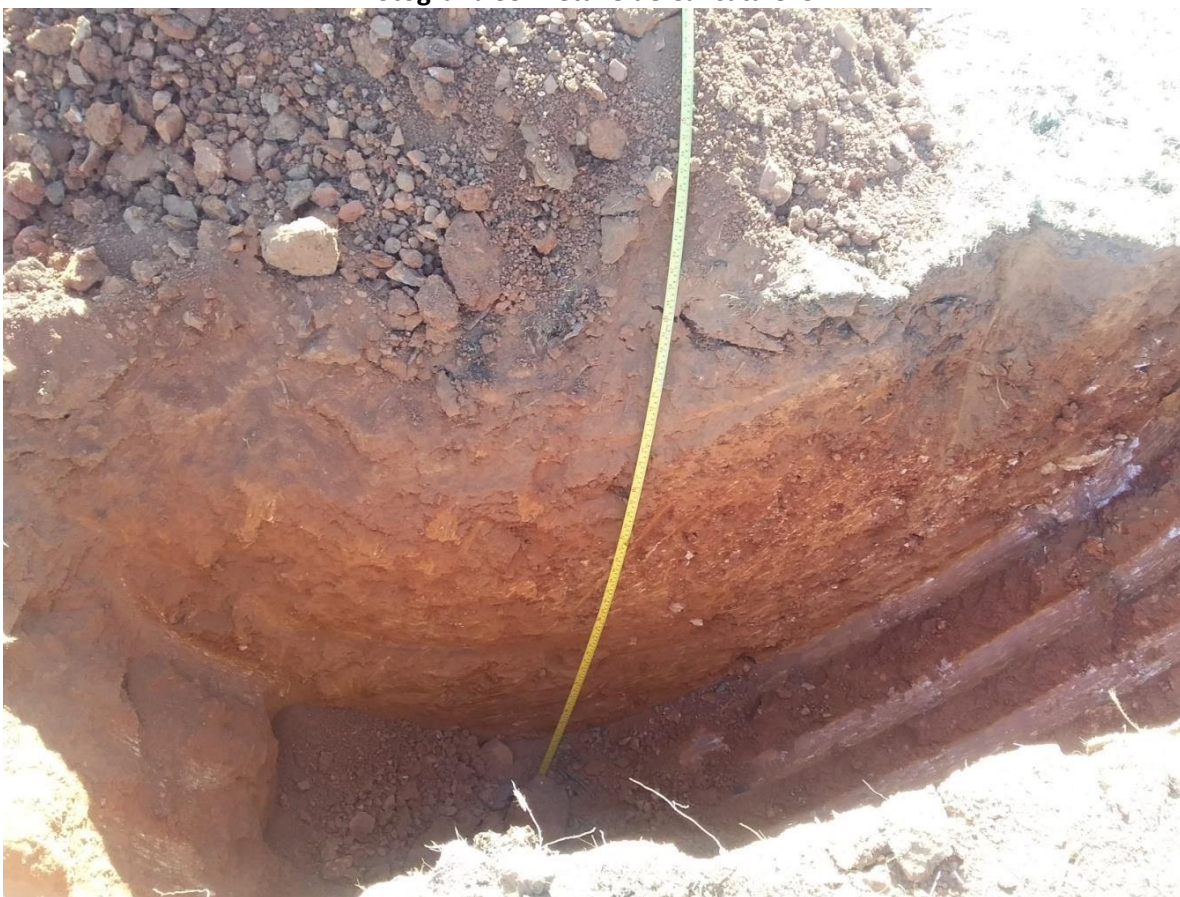
Fotografía 33. Detalle de Calicata C15.

A continuación se puede observar una imagen representativa de la calicata descrita.

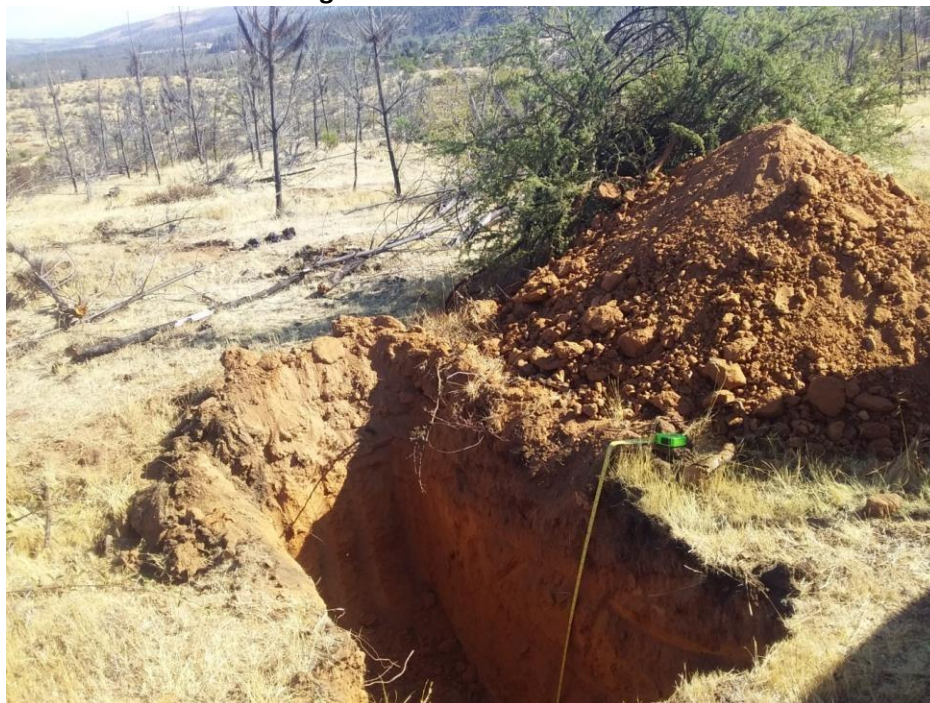
Fotografía 34. Entorno calicata 16.

- Tipo de uso de suelo: Actividad Productiva.
- Sub tipo: Forestal
- Clase de Capacidad de Uso: Clase VI.
- Atributos críticos y/o limitaciones: Terreno escarpado o cerros; texturas finas; seco costero con muy baja pluviometría; drenaje pobre.

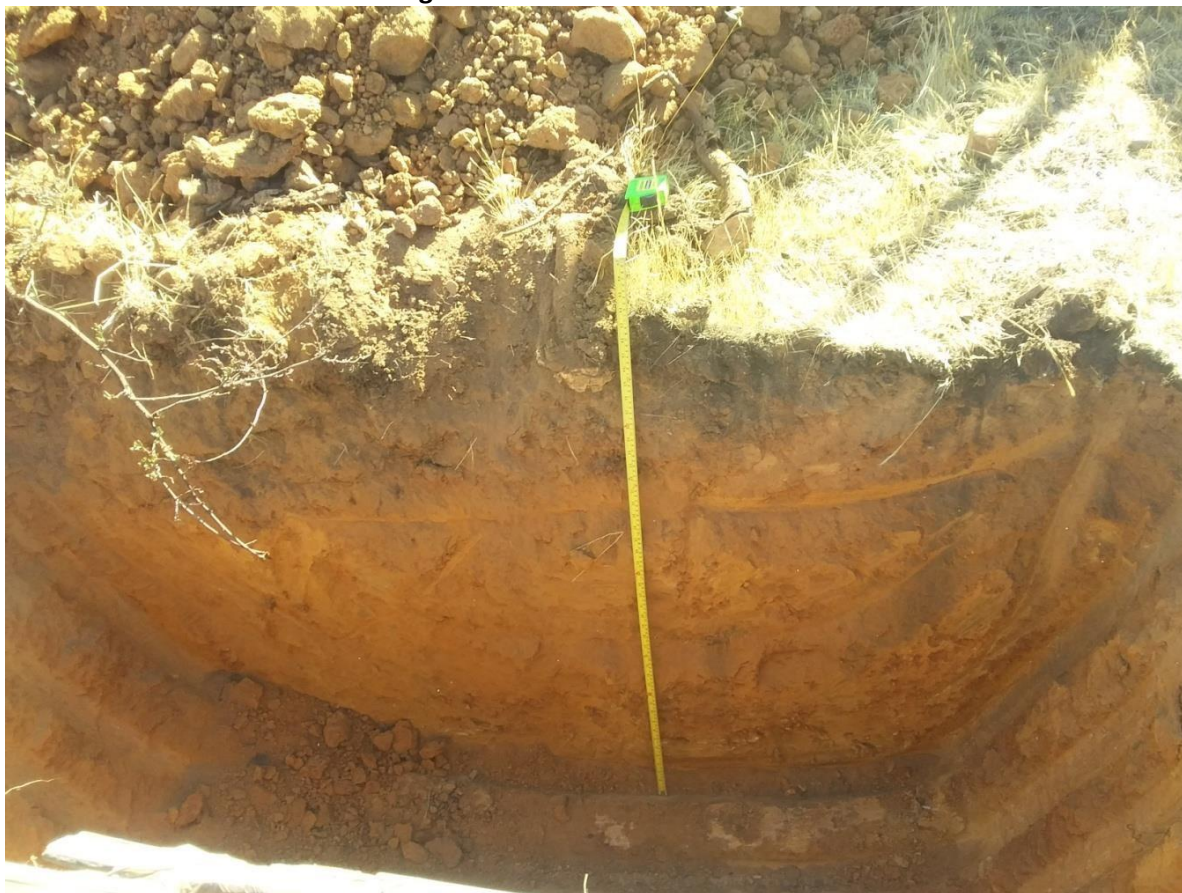
Fotografía 35. Detalle de Calicata C16.

A continuación se puede observar una imagen representativa de la calicata descrita.

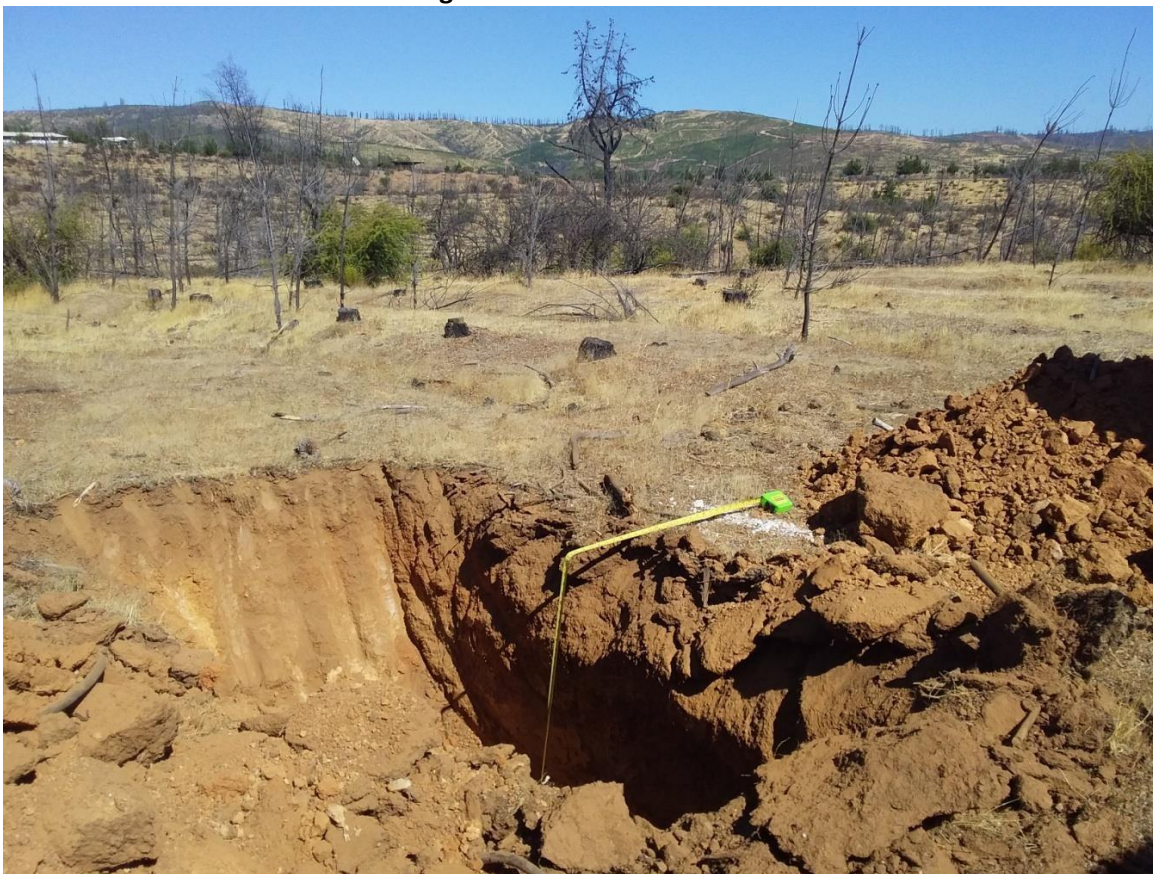
Fotografía 36. Entorno calicata 17.

- Tipo de uso de suelo: Actividad Productiva.
- Sub tipo: Forestal
- Clase de Capacidad de Uso: Clase VI.
- Atributos críticos y/o limitaciones: Terreno escarpado o cerros; texturas finas; secano costero con muy baja pluviometría; drenaje pobre.
